MEMORIA FINAL DE INTERVENCIÓN

**PINTURAS DEL TECHO DE LA ANTIGUA CASA DEL
POETA JUAN DE ARGUIJO.**

SEVILLA

Instituto Andaluz del Patrimonio Histórico
CONSEJERÍA DE EDUCACIÓN, CULTURA Y DEPORTE

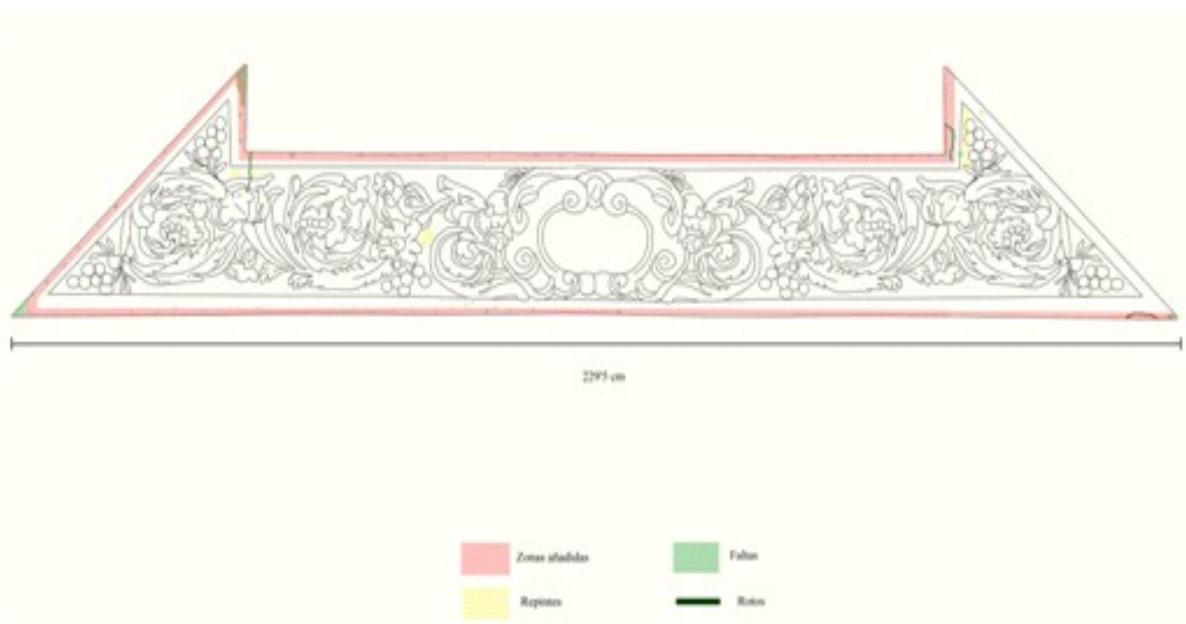
Lagunas	Faltas donde se ubicaban las tachuelas y en la esquina superior e inferior del triángulo izquierdo. Al no haber injertos o estucos, se puede observar la tela de forración directamente.
Manchas	Por acumulación de cera en superficie y/o malas reintegraciones de color anteriores.
Repintes/repolicromia	En los bordes y zonas puntuales en el fondo amarillo de la obra.
Desgastes	Localizados, pero de poca importancia. Muy buen estado de conservación general.
Barniz oxidado	Cera microcristalina en toda la superficie que ha provocado amarilleamiento.
Suciedad superficial	Generalizada, adherida a la capa de cera.
Intervenciones anteriores	El estado general de la capa pictórica es muy bueno pero cuenta con repintes de intervenciones anteriores en las zonas de bordes negros y en otras puntuales. En estas zonas de las esquinas donde no existía pintura original, cuenta con un estuco de color minio aplicado de forma irregular y cubierto con tempera negra por encima. Las zonas con faltas donde se situaban las tachuelas que unían la tela original al bastidor, no cuentan con estuco alguno y habían sido reintegradas directamente sobre la tela de forración.

Otros	Los desgastes puntuales en el fondo amarillo estaban cubiertos por cera coloreada, en este caso de un amarillo más llamativo y no del tono ocre que se corresponde al original.

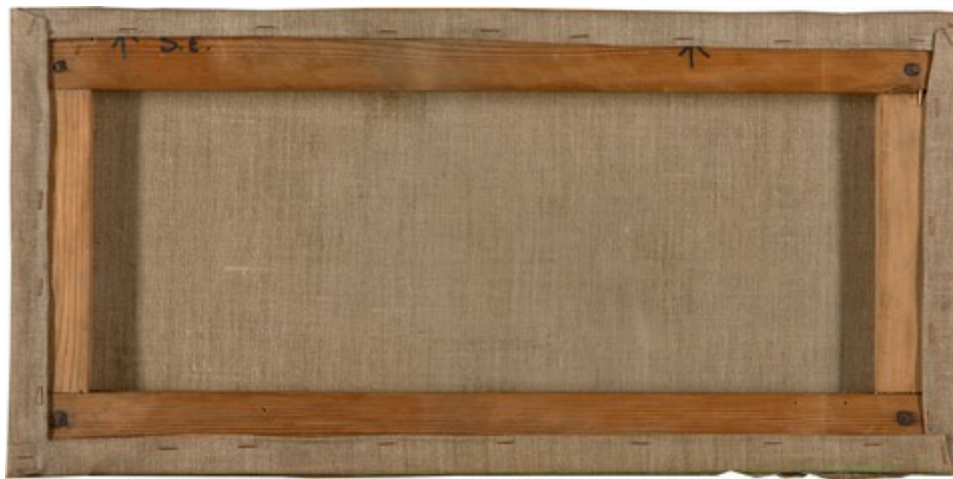
Fracturas	Presenta una fractura en el ángulo superior derecho debido al levantamiento de una astilla.
Alteraciones	Acumulación de polvo y suciedad generalizada.
Intervenciones anteriores	Se aprecian inscripciones en el listón superior que indican la posición para su colocación desde el reverso.
Estado de conservación del soporte	
Pérdidas	Presenta pérdidas en los bordes laterales y en el ángulo superior izquierdo.
Inestabilidad (deformaciones, bolsas, etc)	Presenta deformaciones en los bordes debido a un levantamiento del soporte original con la tela del reentelado.
Intervenciones anteriores	El lienzo original se encuentra reentelado con Beva Film. Se sujeta al bastidor mediante grapas de diferentes grosores, de acero inoxidable y de cobre en mayor número. Su estado de conservación es estable, presentando gran acumulación de polvo por el reverso, además de graffías y líneas indicativas con lápiz de cera que se usaron como guías a la hora de realizar el reentelado. En esta intervención al colocar la obra de nuevo en su bastidor se colocó de forma que el motivo no quedó paralelo al bastidor, sino oblicuo.

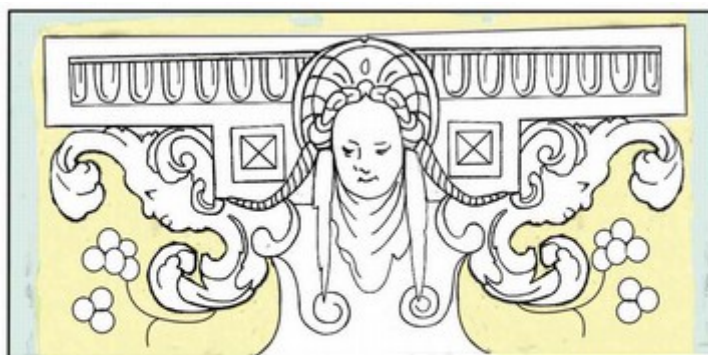
Cuarateado	Se aprecia especialmente en las zonas donde la capa de pintura presenta un mayor grosor, especialmente en las zonas de brillos y el fondo.
------------	--

Lagunas	Se localizan principalmente en las zonas de pérdidas de soporte, en el borde superior.

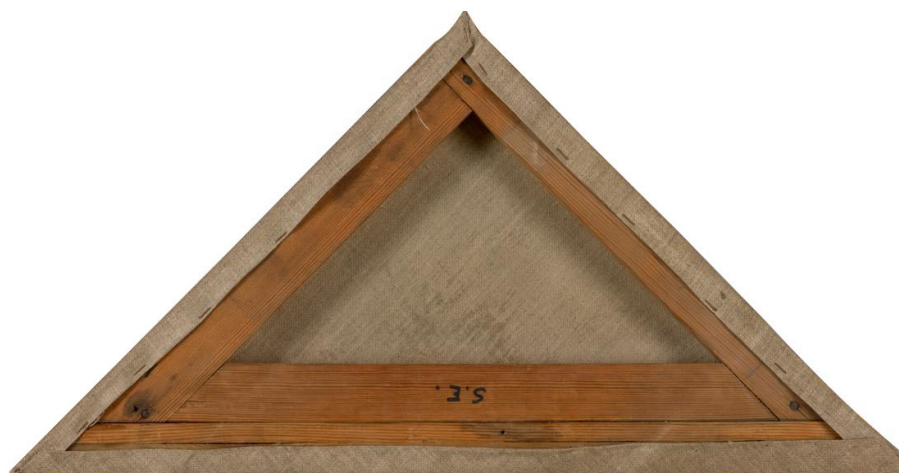
Pérdidas	No presenta pérdidas en el bastidor.
Fracturas	Fenda por desecación natural de la madera en la zona central del listón añadido en el lado superior.
Inestabilidad	Estable, en buen estado de conservación.
Alteraciones biológicas	No presenta alteraciones biológicas.
Intervenciones anteriores	El bastidor no es el original, fue construido en el S.XIX cuando la obra se reubicó en el Palacio de Monsalves. Éste cuenta con tres listones añadidos cuyas medidas son (todos ellos con 2'5 cm de profundidad): <ul style="list-style-type: none">– Lateral izquierdo: 41'5 x 4'5 cm– Lateral derecho (un listón añadido): 47 x 1 cm– Parte superior (dos listones añadidos): exterior de 67'5 x 2'5 cm, e interior de 60'5 x 1'4 cm.
Otros	Manchas de suciedad generalizada y acumulación de polvo. Agujeros en los listones del bastidor principal producido por la retirada de clavos. En el listón superior podemos ver las letras "S.E." escritas con un rotulador negro indeleble, relativas a la posición de la obra en el conjunto.

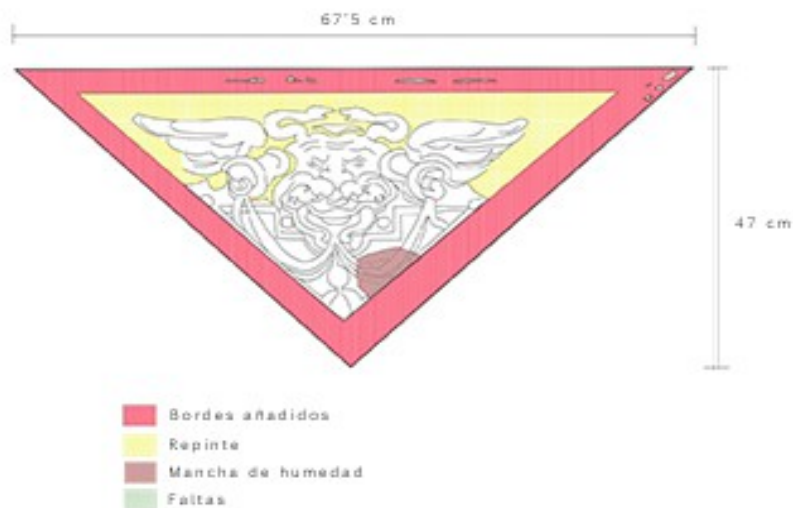
Lagunas	Pequeñas lagunas en la esquina superior derecha, en el añadido de los bordes.
Manchas	Mancha de humedad en el soporte que ha provocado una alteracion en el color de la pintura, situado en la esquina inferior de la obra. Manchas de cera por acumulacion en la superficie.
Repintes/repolicromia	La obra presenta un repinte de témpera negra por el perímetro que delimita las formas del grutesco.
Desgastes	Localizados, en algunas zonas donde se ha perdido la pintura y puede verse la tela directamente, por ejemplo en las alas y bordes.
Alteración cromática	En la zona inferior de la obra, debido a una mancha de humedad en el soporte.
Barniz oxidado	Cera microcristalina en toda la superficie que ha producido oscurecimiento general por la adhesión de depósitos.
Suciedad superficial	Generalizada, adherida a la capa de cera.
Intervenciones anteriores	El estado general de la capa pictórica es bueno pero cuenta con repintes de la intervención anterior: las zonas de los bordes negros, junto con un estuco gris muy grueso y aplicado de forma irregular. Las zonas con faltas donde se situaban las tachuelas que unían la tela original al bastidor no cuentan con estuco alguno y habrían sido reintegradas directamente sobre la tela de forración.

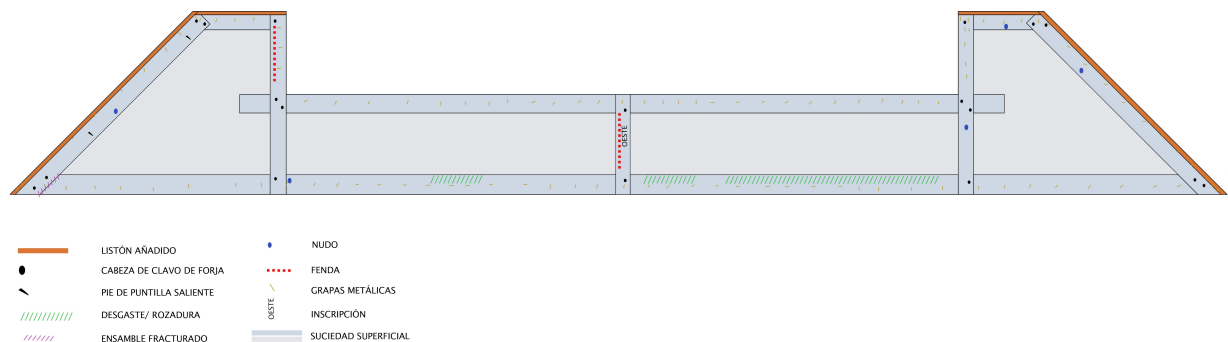
Pérdidas	Una gran pérdida situada en la zona izquierda del listón superior, por el anverso. Parece que la pérdida fuera creada por el autor del bastidor, ya que presenta una forma cuadrangular a media madera.
Fracturas	Las fracturas se encuentran localizadas en tres puntos : <ul style="list-style-type: none"> – En el listón central. – En el ensamble inferior izquierdo del bastidor. – En el ensamble superior izquierdo del bastidor
Intervenciones anteriores	Observamos que el bastidor ha sido modificado anteriormente . Se han añadido cuatro listones localizados en los dos extremos laterales y superiores del bastidor .
Otros	Suciedad superficial. Acumulación de partículas principalmente polvo sobre la superficie .

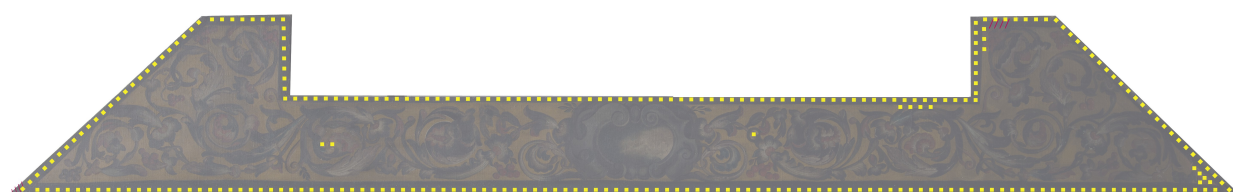
<p>●●●● REPINTE</p> <p>■ SUCIEDAD SUPERFICIAL</p> <p>--- BORDE DE TELA ORIGINAL NO ADHERIDA AL SOPORTE TEXTIL AÑADIDO.</p>
Lagunas	Localizada en el ángulo inferior derecho, en la misma zona que falta soporte.
Manchas	Se observan manchas generalizadas por toda la superficie. Es probable que la Beva empleada para la forración haya impregnado el soporte por lo que la suciedad se haya fijado en el soporte textil y en la superficie de la obra.
Repintes/repolcromia	<p>Concretamente se observan dos repintes de entre 2 y 3 cm ubicados en la parte central del lienzo; otros dos repintes localizados cada uno de ellos en los dos extremos del lienzo , ambos coinciden en las esquinas del lienzo.</p> <p>Sobre la tela original hemos encontramos varias zonas que han sido estucadas con minio y reintegradas cromáticamente. Al igual que en los bordes del lienzo que han sido intervenidos.</p> <p>Tambien hay que destacar que los bordes de la obra están repintados en todo su perímetro .</p>

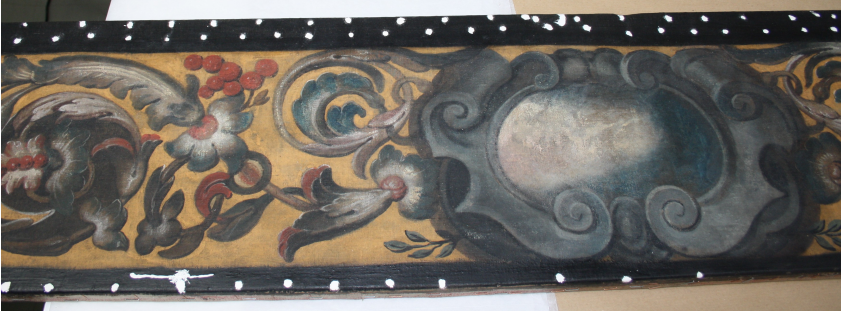
<p>Estucado y enrasado de las lagunas de los orificios de las tachuelas en la tela original.</p>
Reintegración cromática	Las lagunas del lateral derecho se reintegraron con acuarelas y mediante rigattino. En el ángulo inferior derecho se aplicó en primer lugar una tinta plana con témpera y a continuación se realizó el rigattino.

Estucado	<p>Solo se han estucado las zonas injertadas con estuco tradicional compuesto de cola de conejo y sulfato cálcico. Mediante el estucado rellenamos las lagunas producidas tras la eliminación de los repintes del lienzo.</p> <p>Las lagunas del lienzo original producidas por las tachuelas originales, se estucaron y enrasaron para una correcta lectura de la obra.</p>

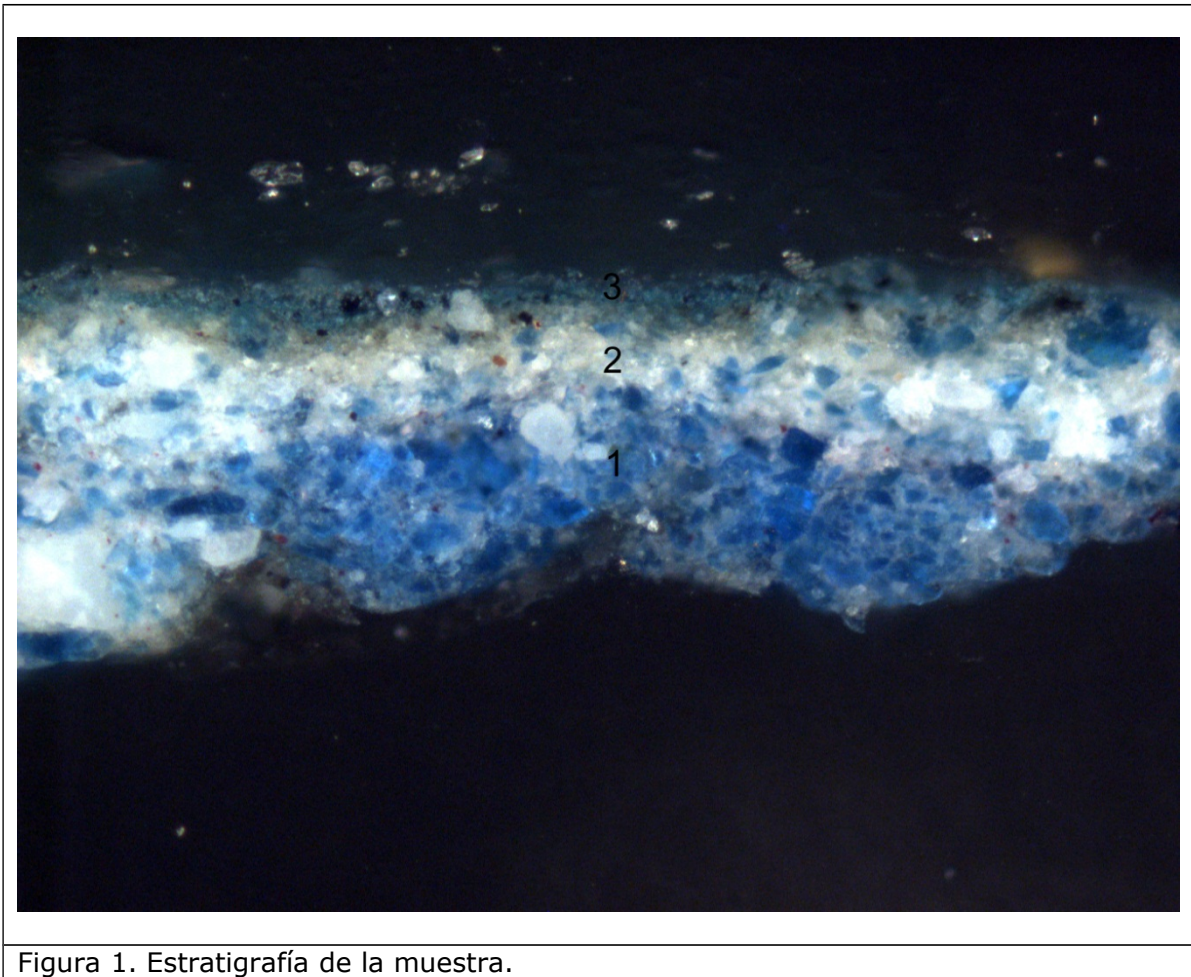
Figura 1. Estratigrafía de la muestra.

- 1) Capa de color azul compuesta por gruesos granos de azurita, blanco de plomo, calcita y trazas de tierra roja. Se han identificado también algunos granos aislados de sulfato cálcico. El espesor del estrato oscila entre 75 y 125 μm .
- 2) Capa de color azul claro compuesta por blanco de plomo, azurita, calcita y trazas de tierra roja. Su espesor oscila entre 25 y 60 μm .
- 3) Capa de color azul compuesta por blanco de plomo, blanco de titanio, trazas de blanco de cinc, azurita, negro de hueso y trazas de tierras. Su espesor oscila entre 5 y 20 μm .

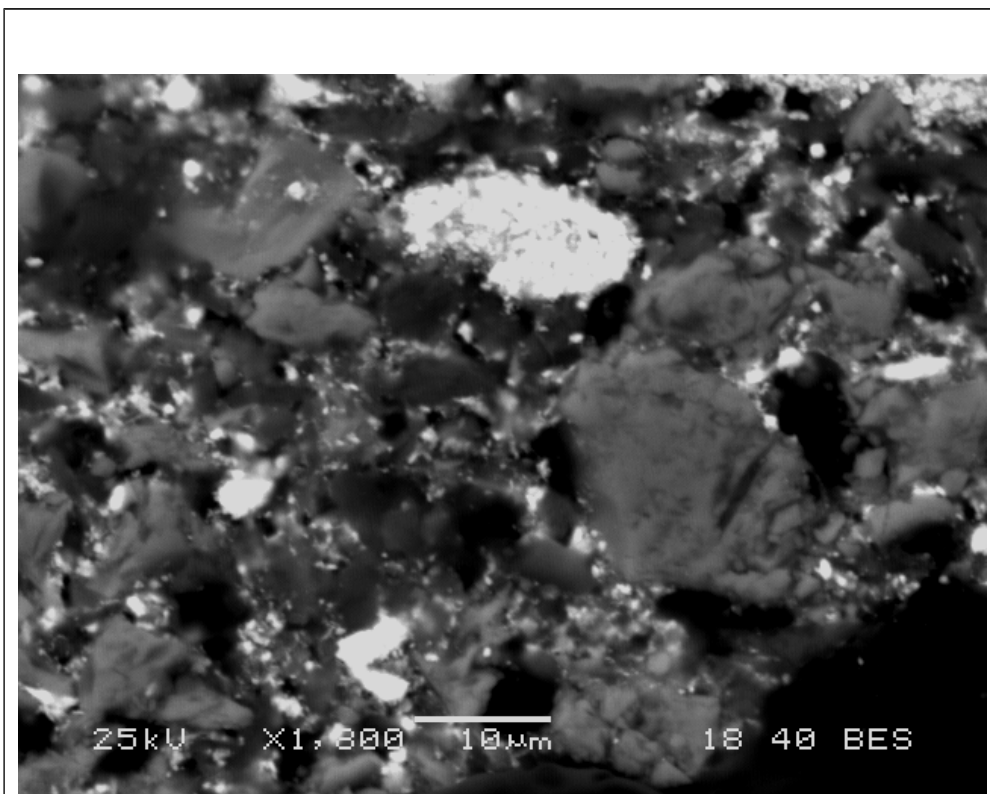
Figura 3. Detalle de la capa 1, observada al microscopio electrónico de barrido, en el que se aprecia el grosor de los granos de azurita.

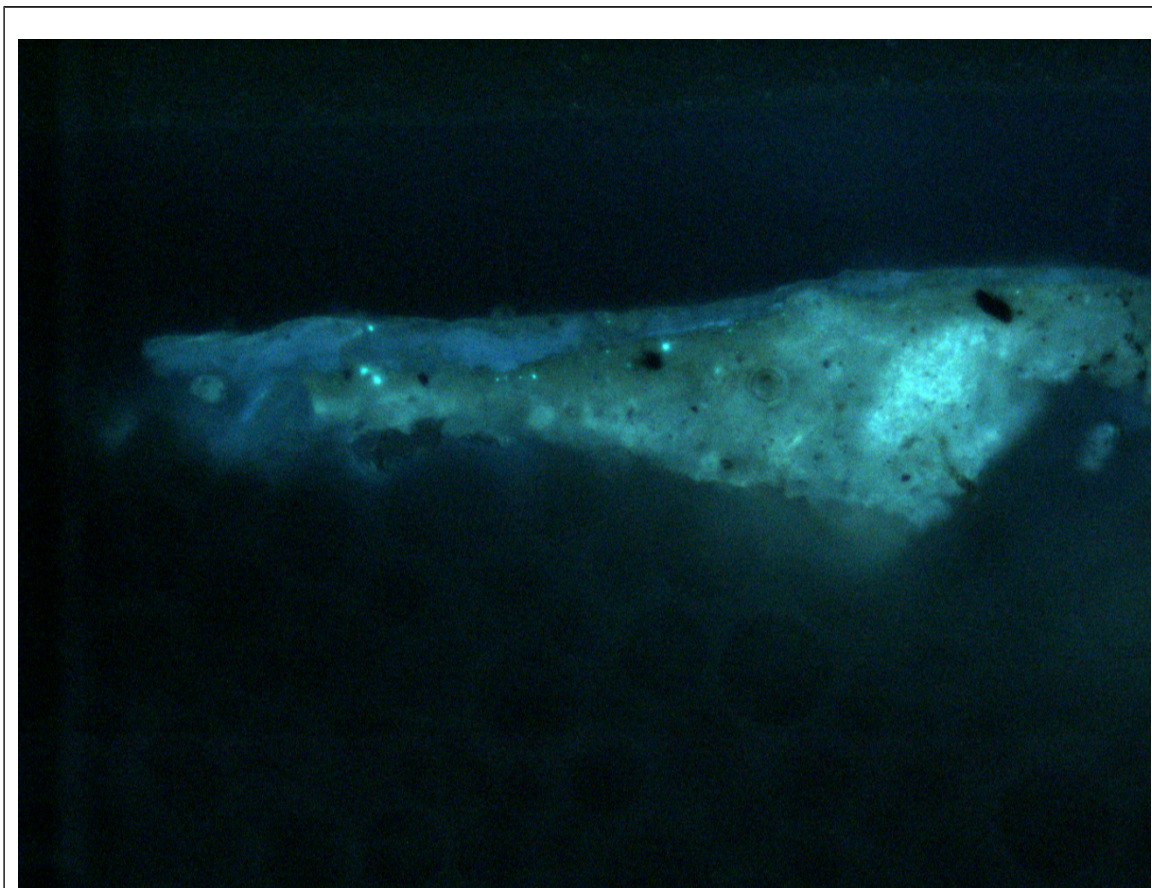
- 1) Capa de color blanquecino compuesta por blanco de plomo, calcita y trazas de negro de carbón animal. Tiene un espesor superior a 100 μm .
- 2) Capa de color blanco compuesta por blanco de titanio, blanco de plomo y trazas de tierra roja y de ultramar. Su espesor oscila entre 15 y 25 μm .

Figura 5. Imagen obtenida al microscopio óptico de la estratigrafía. Observación con luz UV. En la capa 2 se puede apreciar la fluorescencia característica del blanco de titanio.

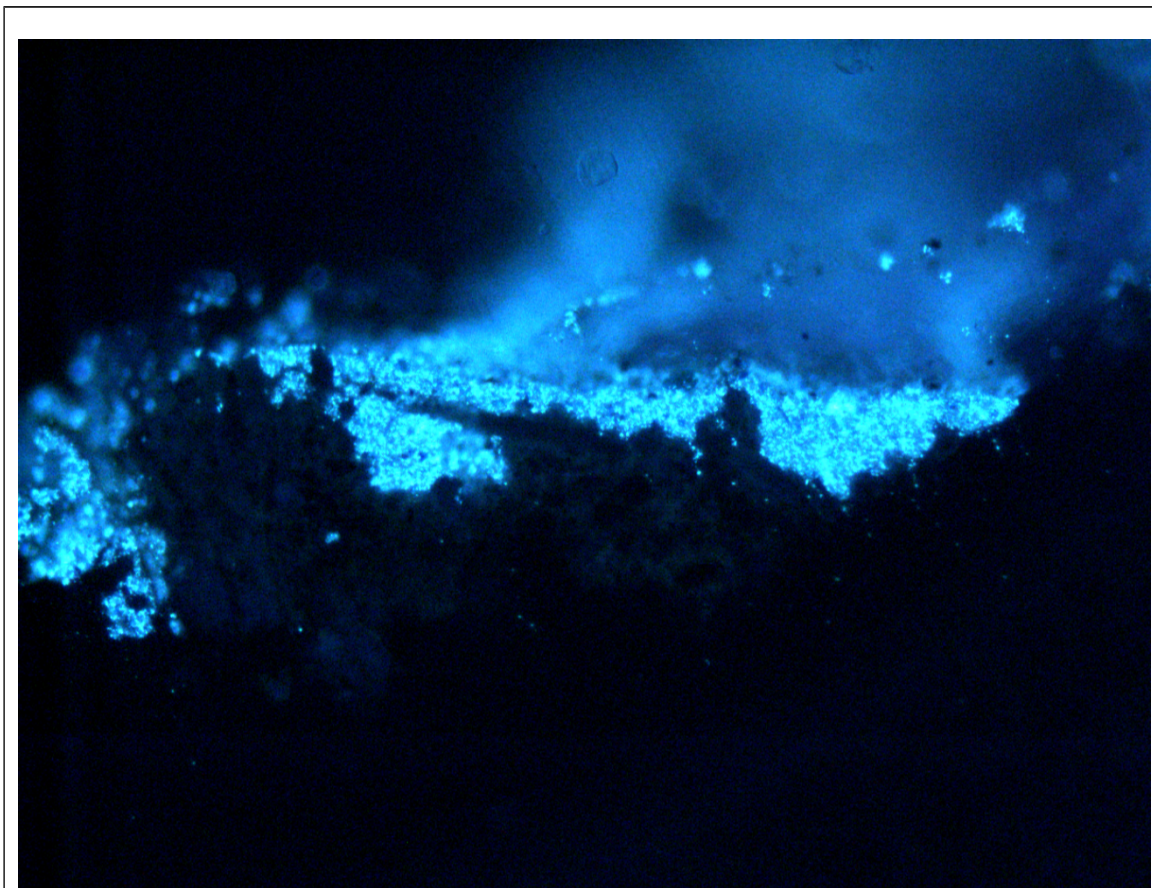
- 1) Capa de color azul compuesta por azurita, blanco de plomo y calcita. Su espesor oscila entre 20 y 50 μm .
- 2) Capa de color azul compuesta por blanco de zinc, azul ultramar y trazas de tierras y de un pigmento de cromo, probablemente verde de cromo (viridian). Su espesor oscila entre 10 y 20 μm .

Figura 7. Imagen obtenida al microscopio óptico de la estratigrafía. Observación con luz UV. En la capa 2 se puede apreciar la fluorescencia característica del blanco de zinc.

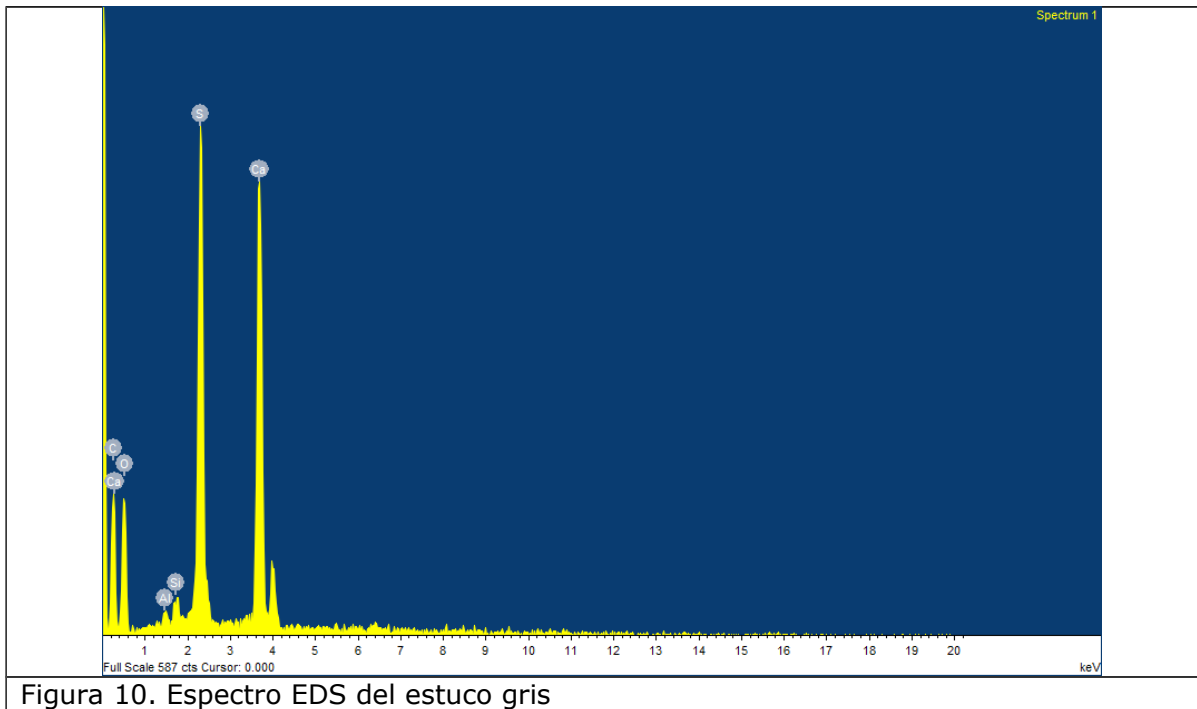
Figura 10. Espectro EDS del estuco gris

Resultado: Estuco de sulfato cálcico (yeso) con trazas de aluminosilicatos.

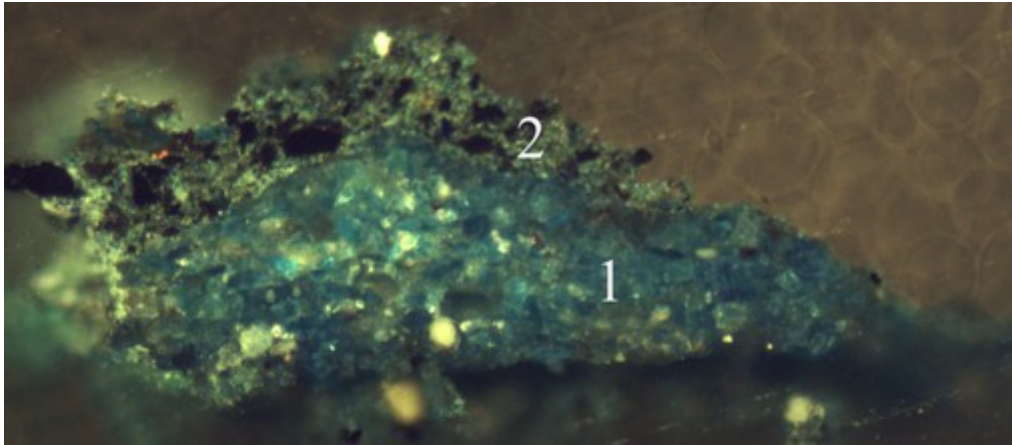
Figura 6. Estratigrafía de la muestra ARG-ZEUSQ3.

Descripción: Cielo con repinte (figura 6).

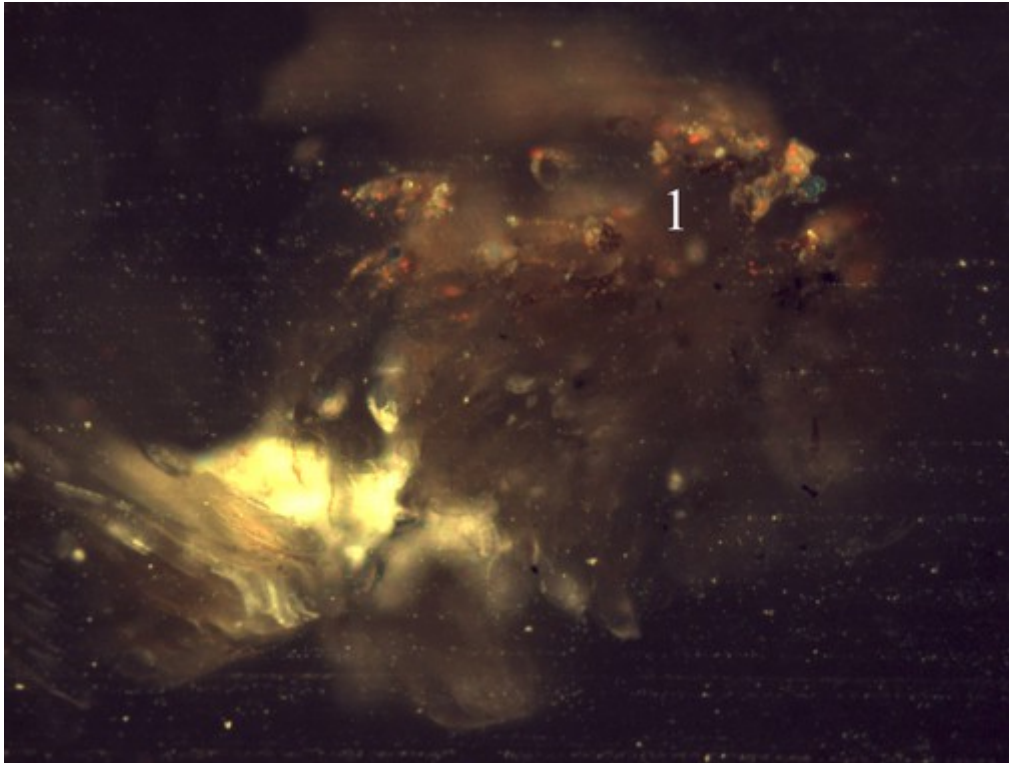
Figura 8. Estratigrafía de la muestra ARG-ZEUSQ4.

Descripción: Carnación. Repinte del hombro izquierdo del ángel (figura 8).

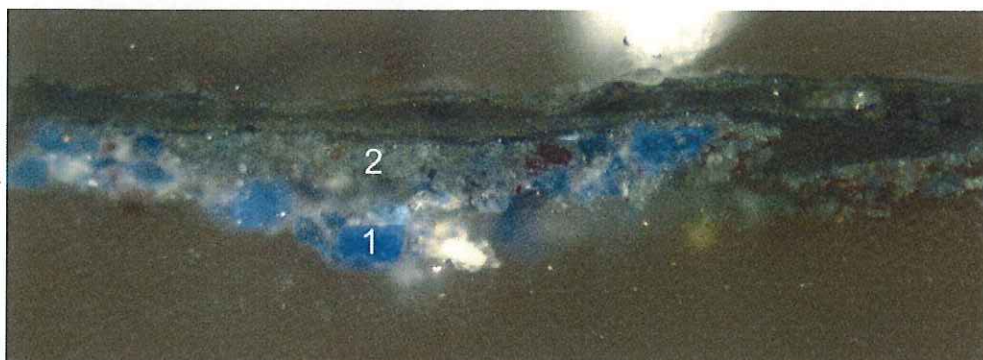
Figura14. Estratigrafía de la muestra ARG-TEMQ7.

Descripción: Cielo repinte (figura 14).

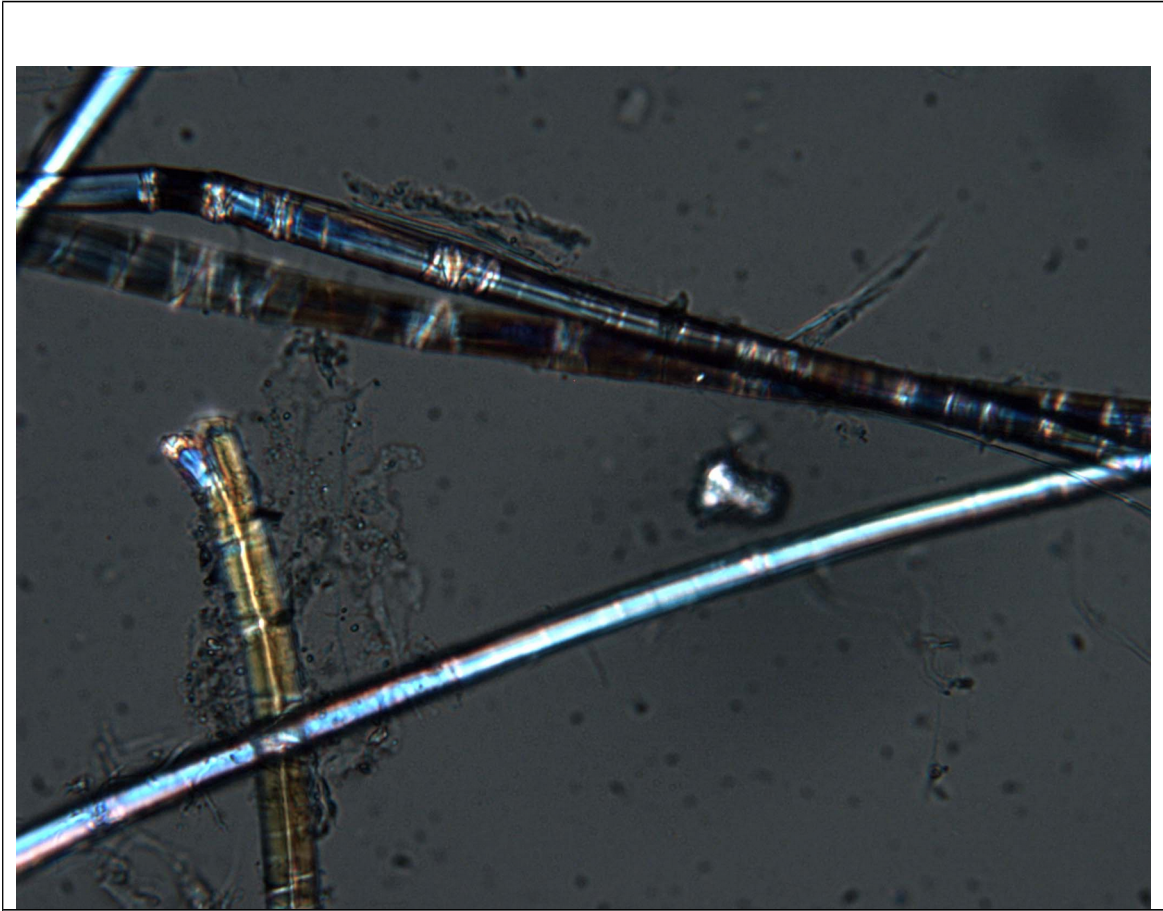
Figura 2. Microfotografía de las fibras textiles del soporte al microscopio óptico.

Las fibras identificadas son de lino. En la imagen vemos la microfotografía de la apariencia longitudinal de algunas fibras al microscopio óptico con luz transmitida polarizada y con nicoles cruzados.
