Informe de ejecución

Mosaico romano del Arco de la Pescadería
Aznalcázar (Sevilla)

13 de mayo de 2019

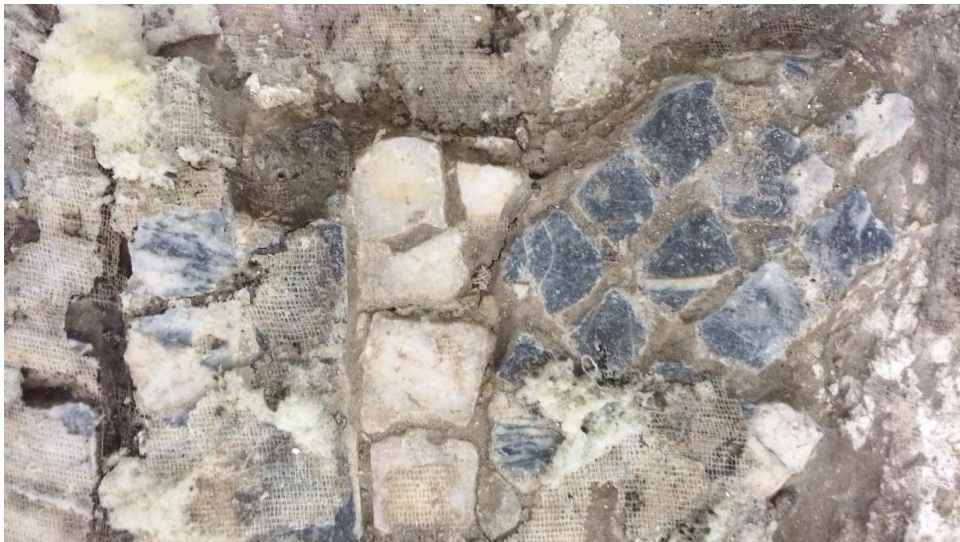
Figura IV.25

Depósitos de suciedad superficial, restos de gasa y poliuretano

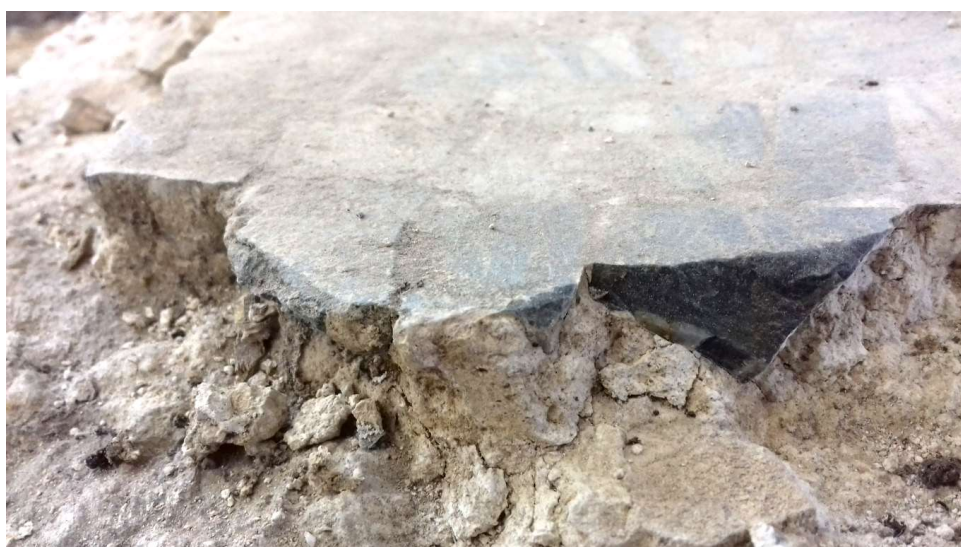
Figura IV.27

Teselas con pérdida de materia

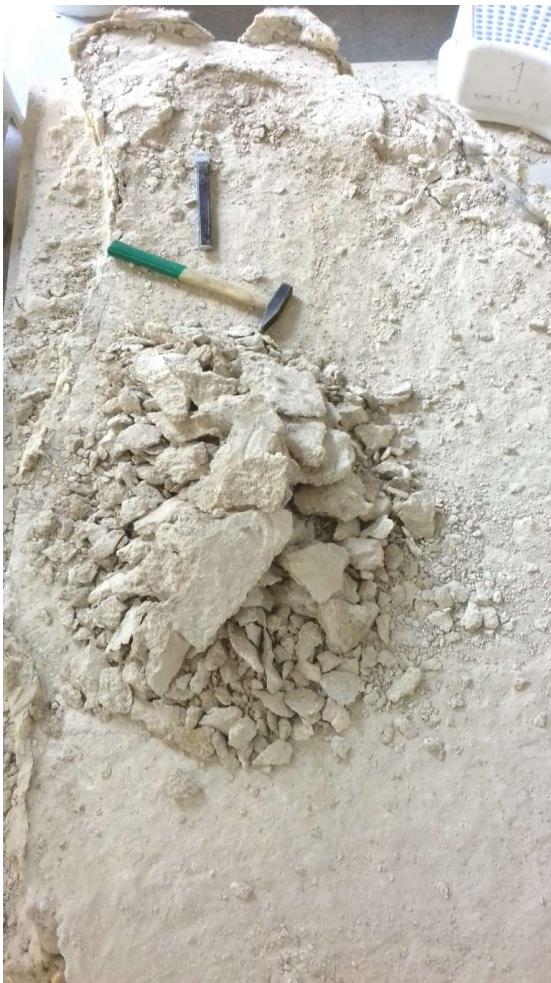
Figura VI.4

Eliminación de mortero por reverso

La presencia de grietas y fisuras así como la existencia de zonas más frágiles en el mortero motivó que se llevara a cabo una consolidación puntual para mejorar las características de cohesión y adhesión empleándose para ello un homopolímero acetovinílico previa inyección de agua/alcohol para facilitar su penetración, así como mortero introducido en las grietas con la ayuda de una espátula (Fig.VI.4)

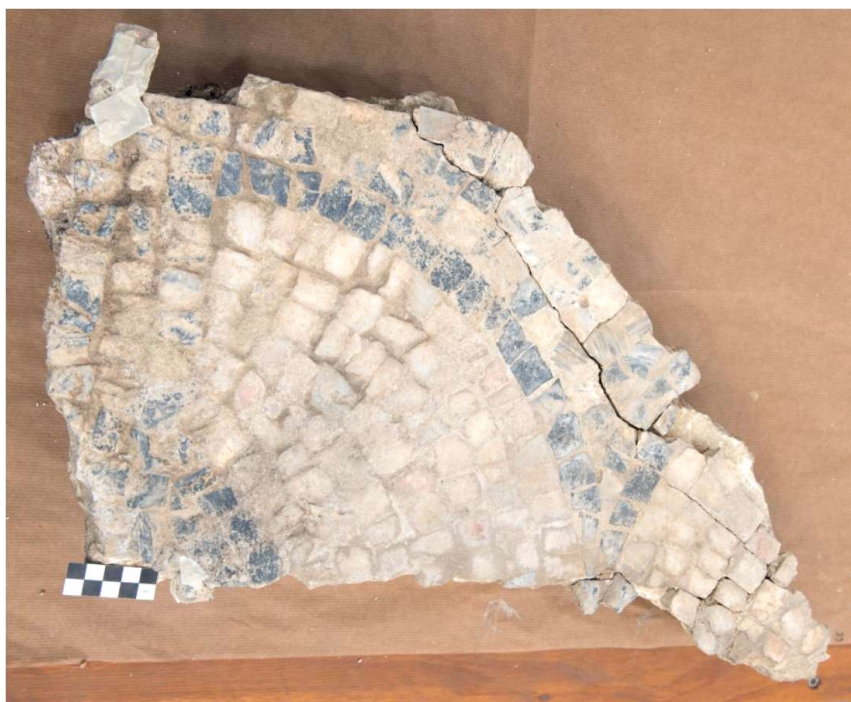
Figura VI.47

Conjunto de teselas desprendidas del mortero en B4

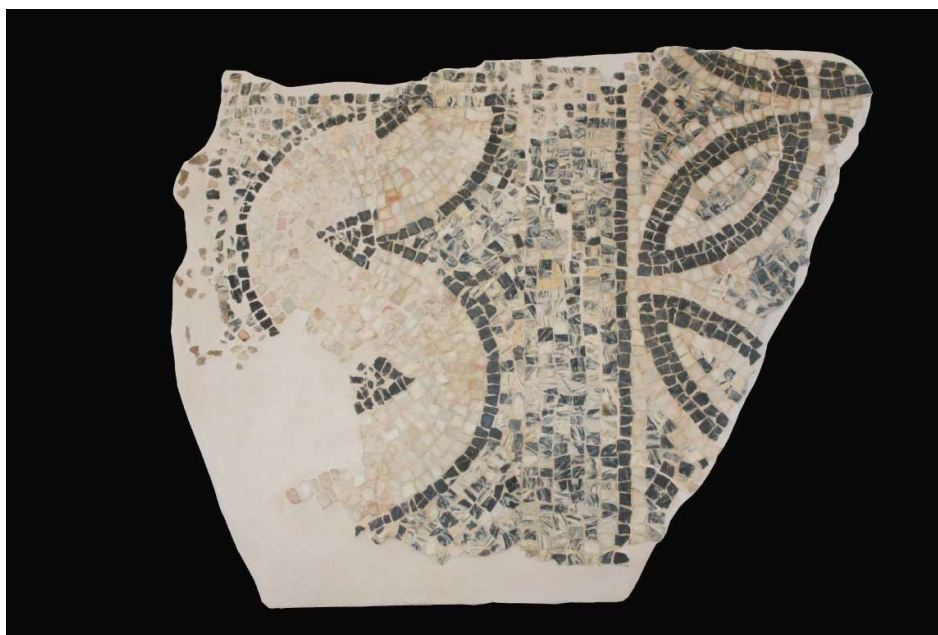
Figura VI.70

Estado final del fragmento A
