## Memoria final

Título expediente: “Tratamientos de conservación-restauración del o/I Ecce Homo”.

Anónimo. Primer tercio del siglo XVII.

Julio, 2018

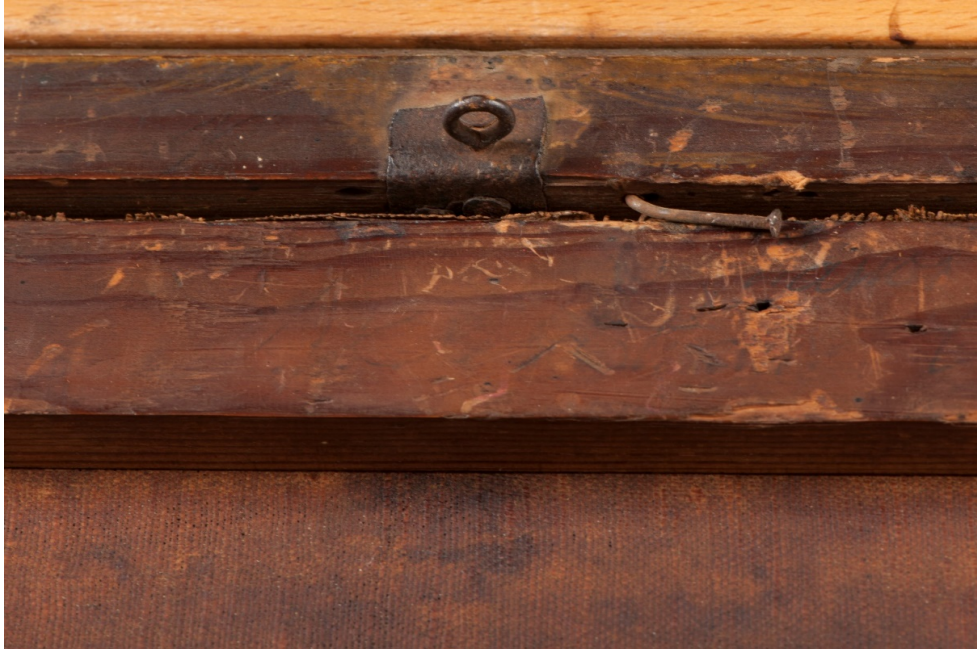
Figura II.2.2

Detalle del sistema de colgado del marco y unión del marco con el bastidor

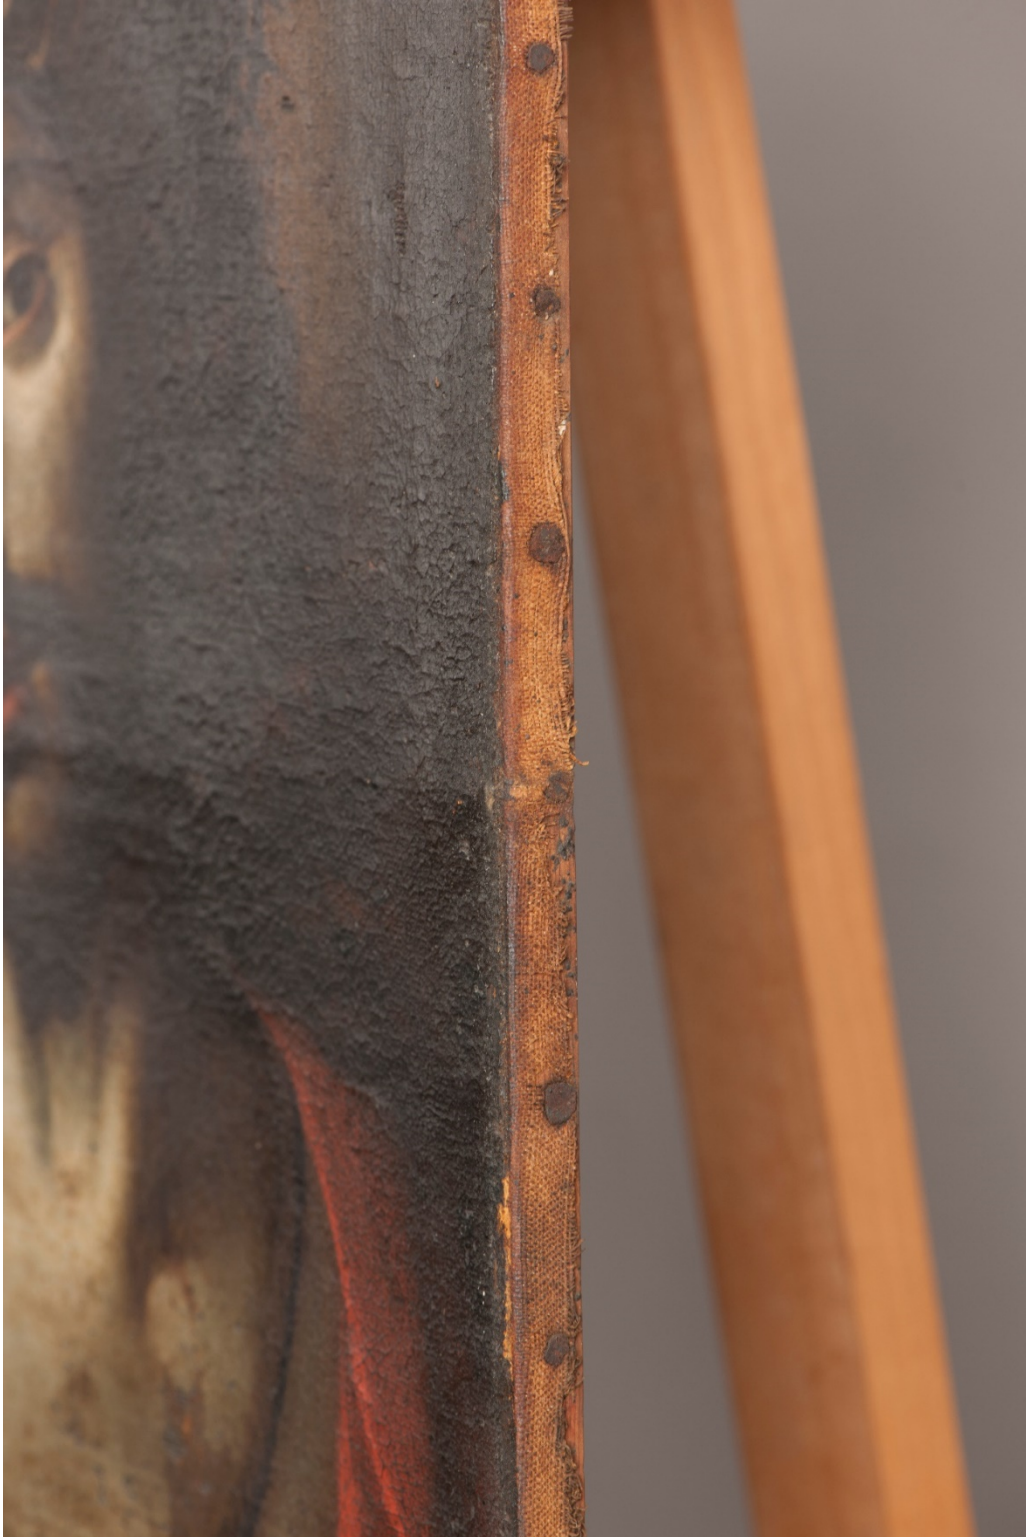
Figura II.2.5

Detalle del sistema de fijación de la tela de reentelado al bastidor

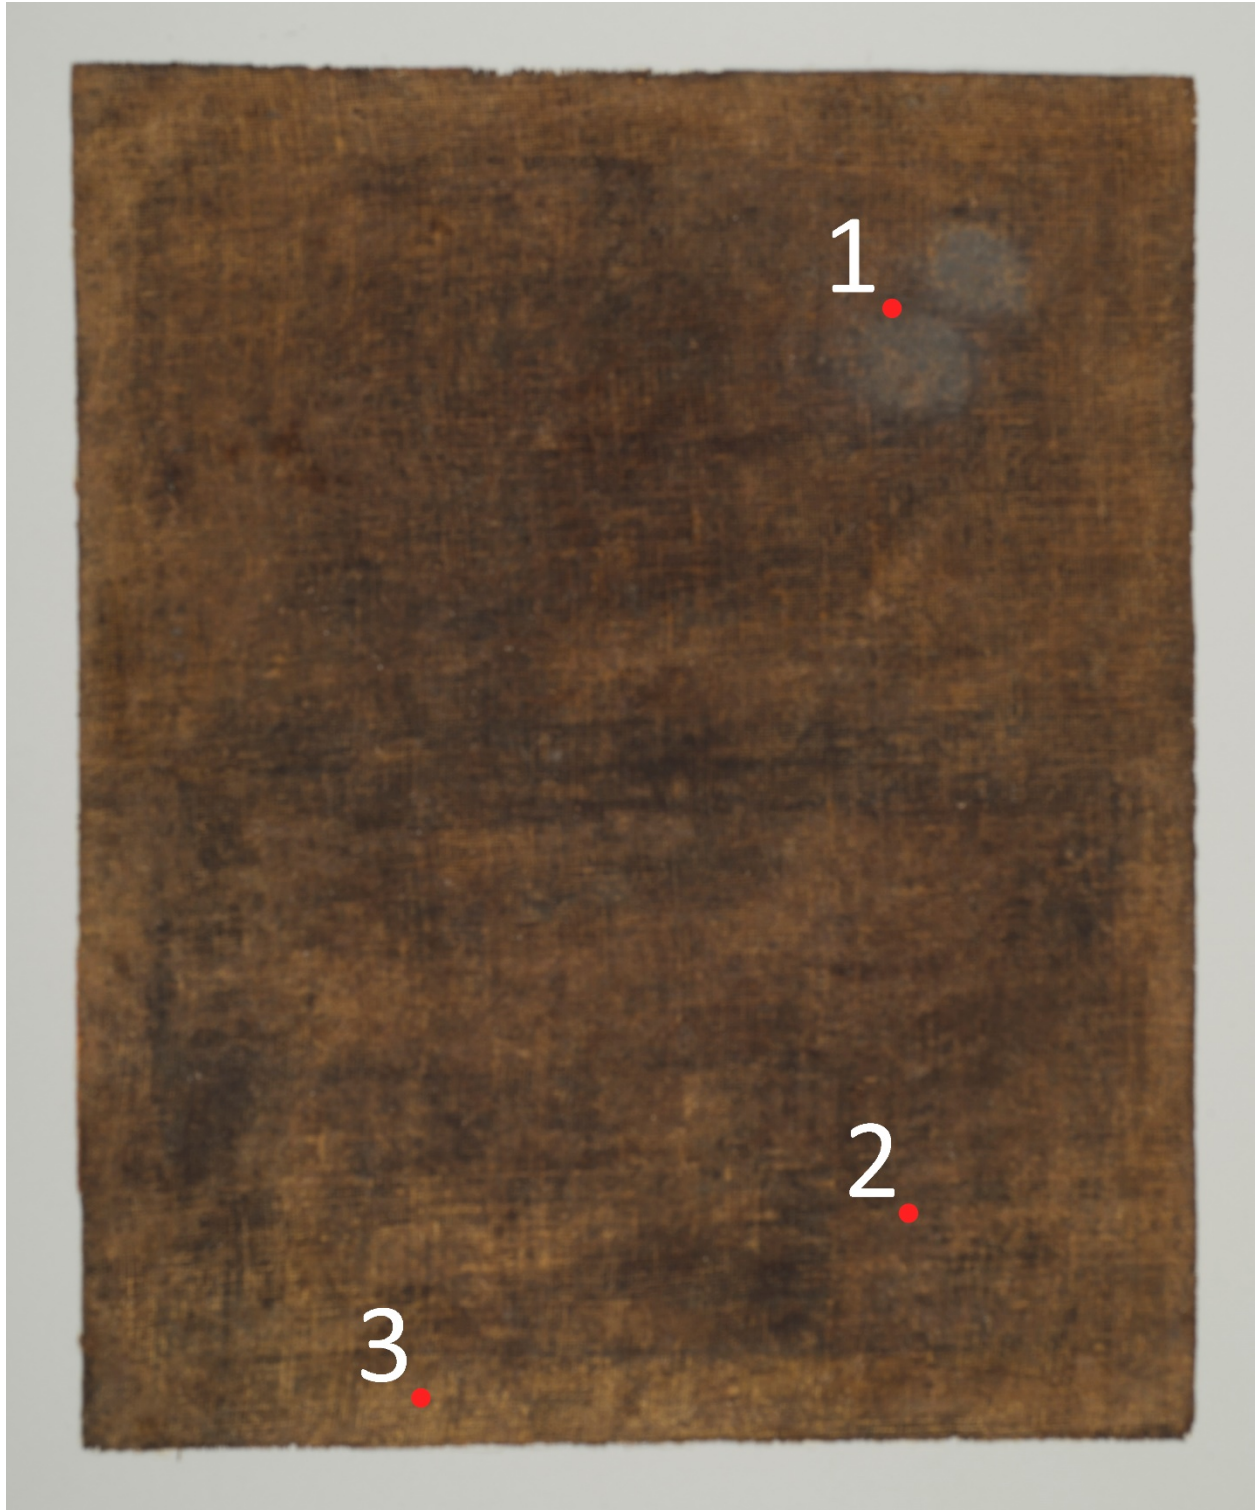
Figura IV.15

Puntos de estudio del reverso tras la retirada del reentelado por microscopía digital
