Informe de ejecución

Frontal cerámico de la Virgen del Rosario.

Ermita de Cuatrovitas. Bollullos de la Mitación.
Sevilla.

Junio, 2019

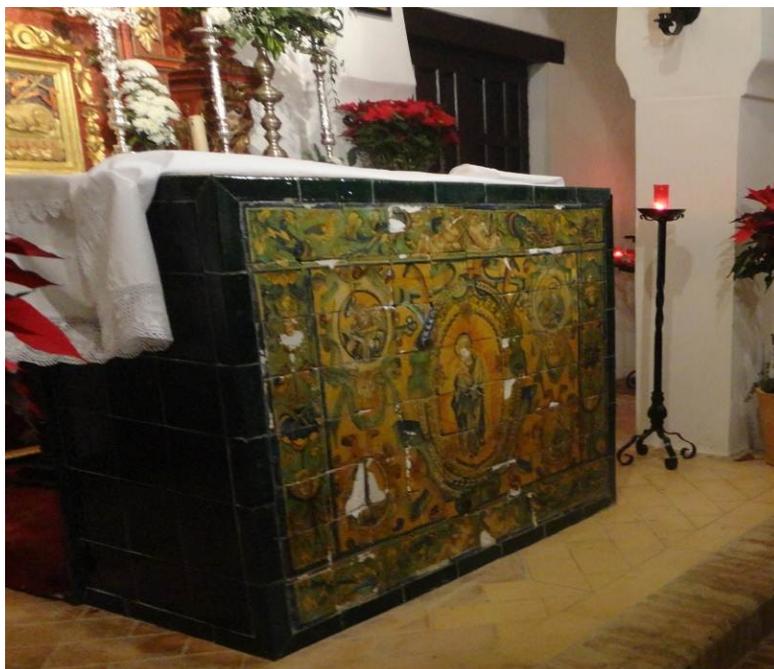
Fig.4.

Altar antes de su traslado a su ubicación actual. Composición con piezas ajenas al paño y piezas descolocadas

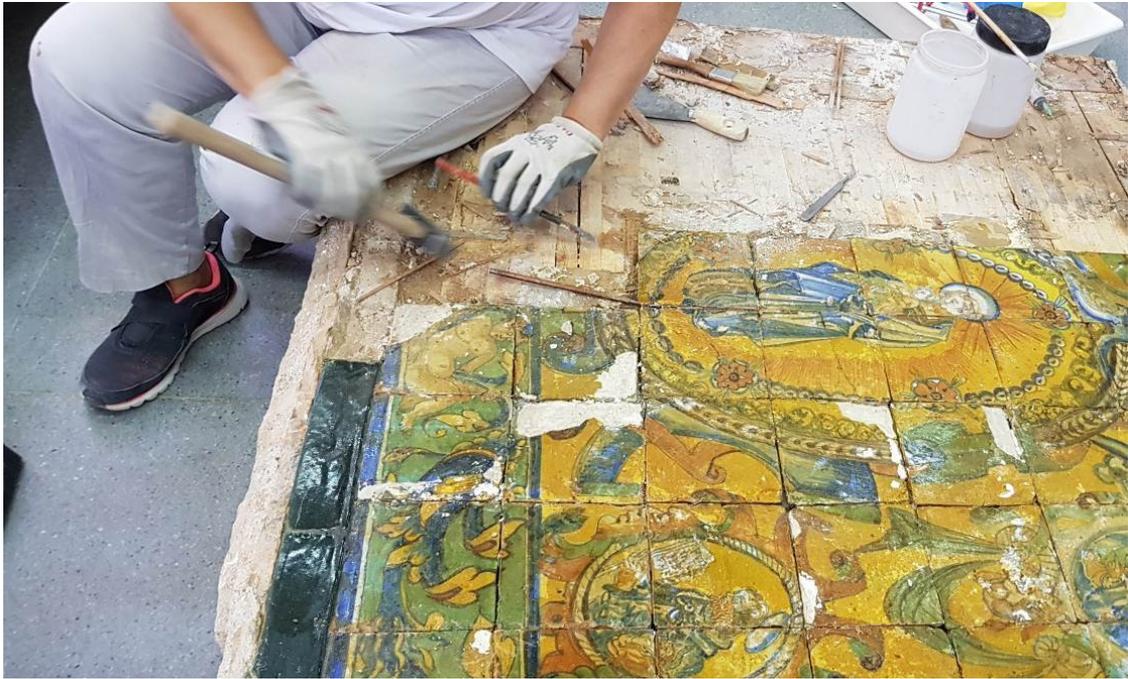
Fig. 13 y 14.

Mapping del estado de conservación del frontal cerámico.

La extracción fue una operación mecánica, se utilizaron cinceles, espátulas, martillo y bisturíes; aunque puntualmente y para ayudar a separarlos del soporte se inyectó en éste agua caliente y acetona en la capa de adhesivo para que fuese reblandecido.(Fig.13 y 14)

Proceso de extracción de los azulejos del soporte de de madera que estaba adherido a la mesa de altar.

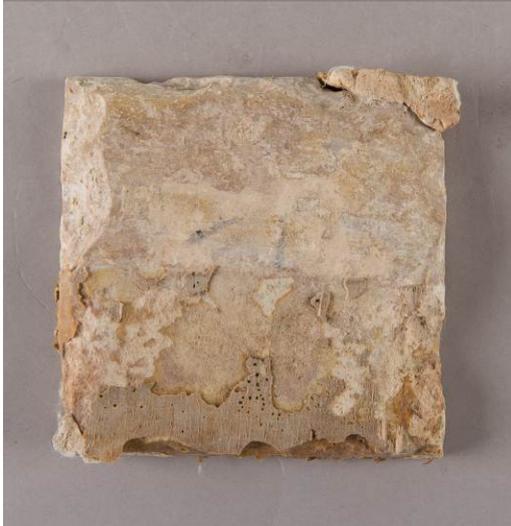
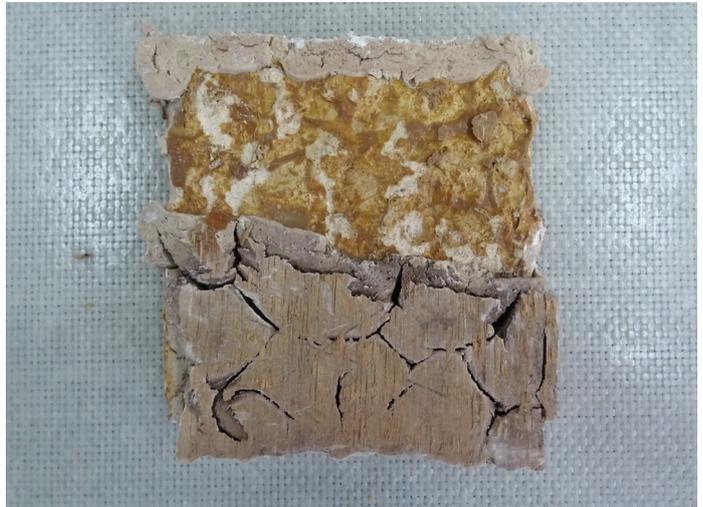
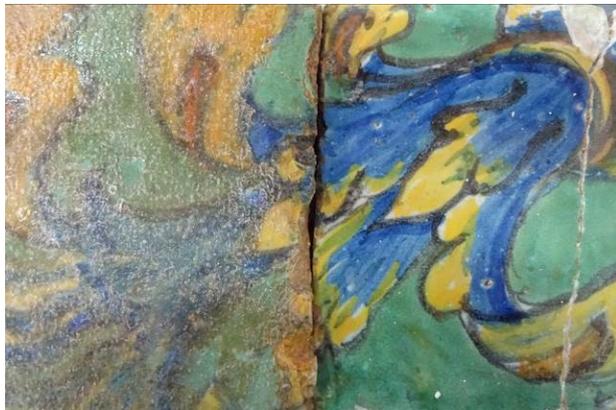
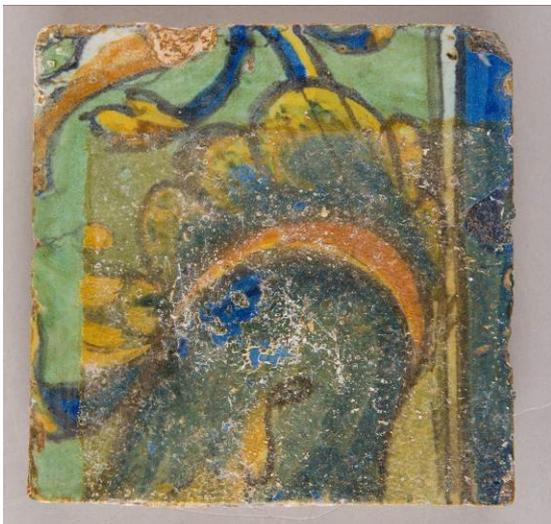
Fig. 20, 21, 22 y 23.

Tratamiento de limpieza superficial. Eliminación de antiguas intervenciones. Retirada de barniz-

Limpieza de reversos, retirada de suciedad y adhesivos,. Anverso, retirada de la capa de barniz y repintes sobre el vidriado.

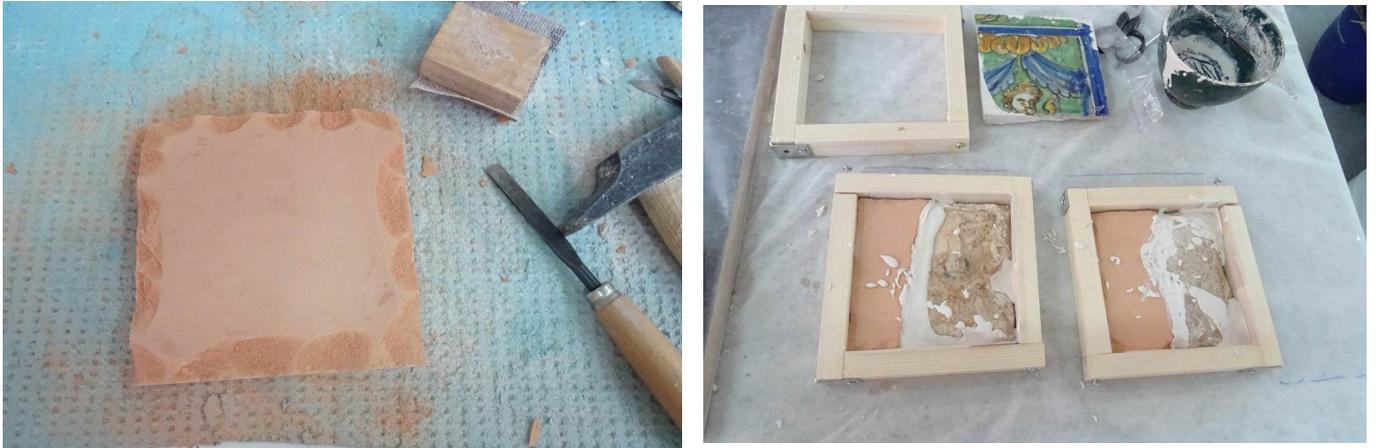
Fig.29 y 30.

Estas piezas A-6, A-8, A-10, B-3, C-1, y F-3., han sido retiradas por estar en mal estado de conservación. Son piezas industriales de color blanco de una intervención anterior. Para llegar al grosor original de los azulejos del frontal han tenido que ponerlas en doble en cada espacio donde han sustituido al original. Estaban reintegradas cromáticamente con pintura acrílica.

Piezas de barro cocido de las mismas dimensiones: 13 x 13 x 2 cm. Para la recuperación de las piezas faltantes. Tratamiento de las piezas nuevas de reintegración adaptadas a cada geometría de los fragmentos originales. Aquí se puede ver el reverso de las piezas cerámicas.

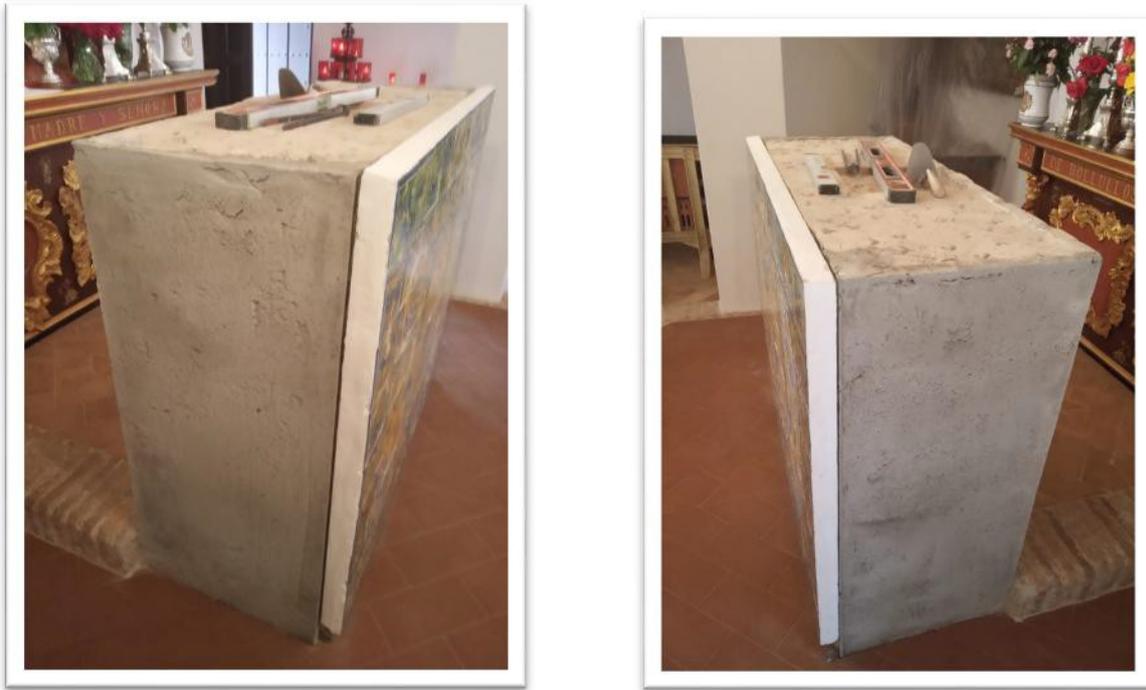
Fig. 46.

Detalle lateral de la mesa de altar donde se puede apreciar que el tablero de azulejos está suspendido para que la azulejería no soporte ninguna tensión (Ayuntamiento de Bollullos de la Mitación)

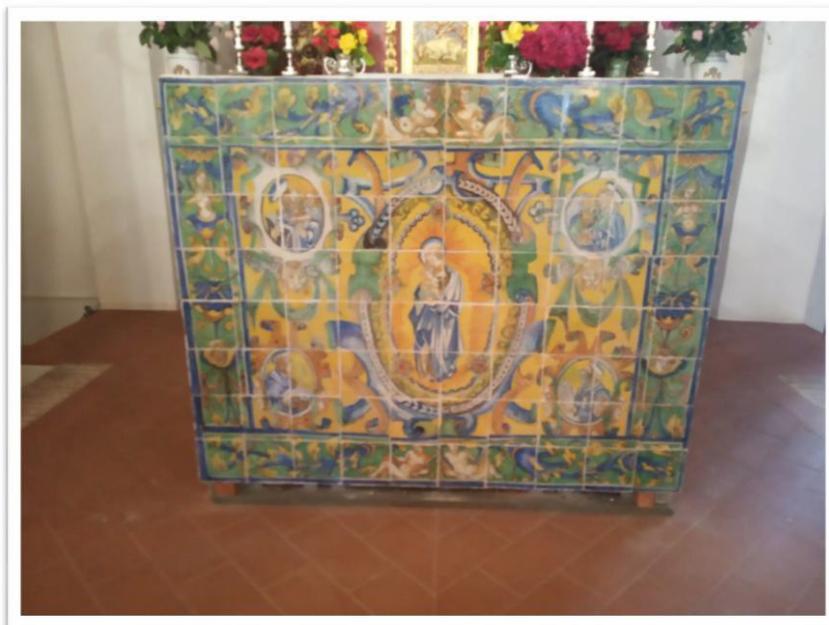
Fig. 47

Detalle frontal de la mesa de altar donde se puede apreciar que el tablero de azulejos está suspendido para que la azulejería no soporte ninguna tensión.(Ayuntamiento de Bollullos de la Mitación)

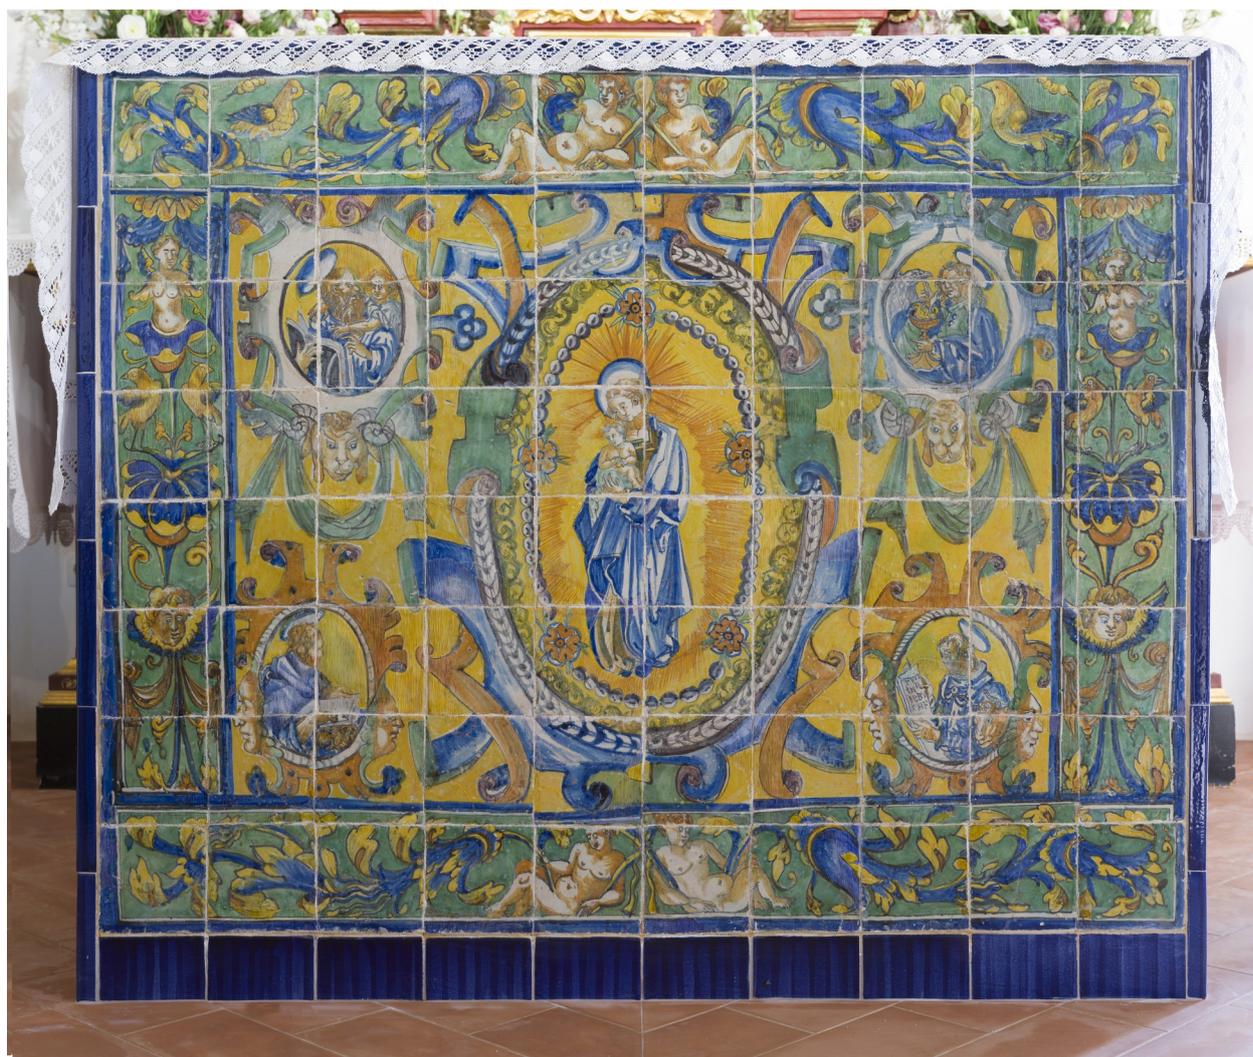
Fig. 48.

Fase final in situ. Frontal de altar una vez aplicados los morteros perimetrales.

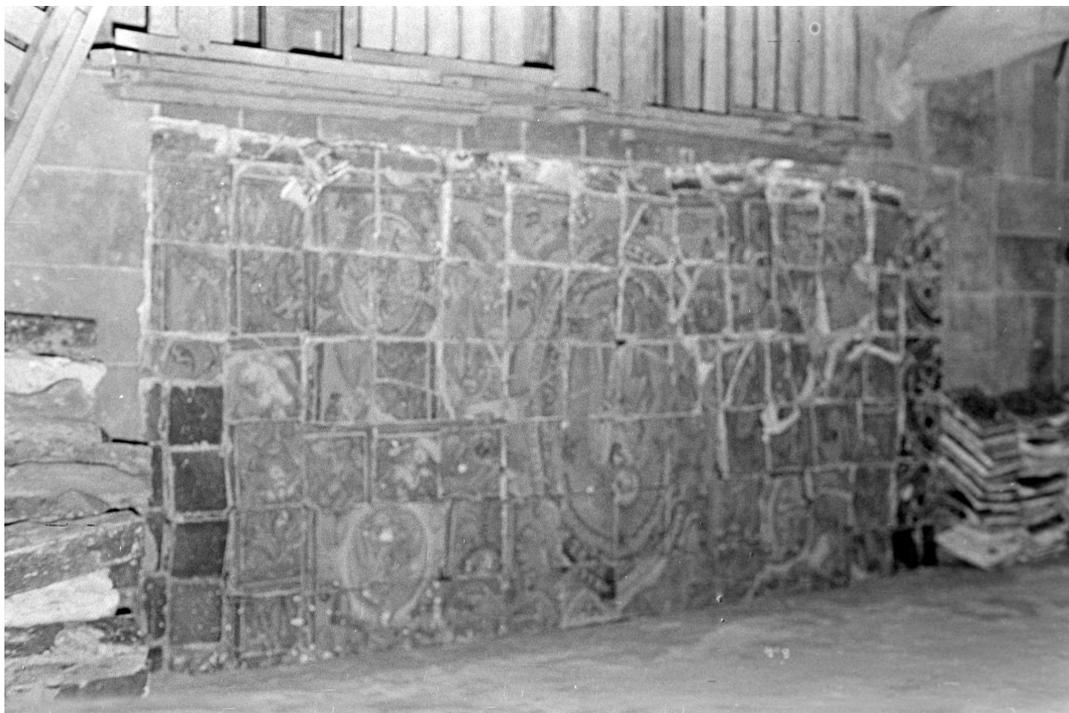
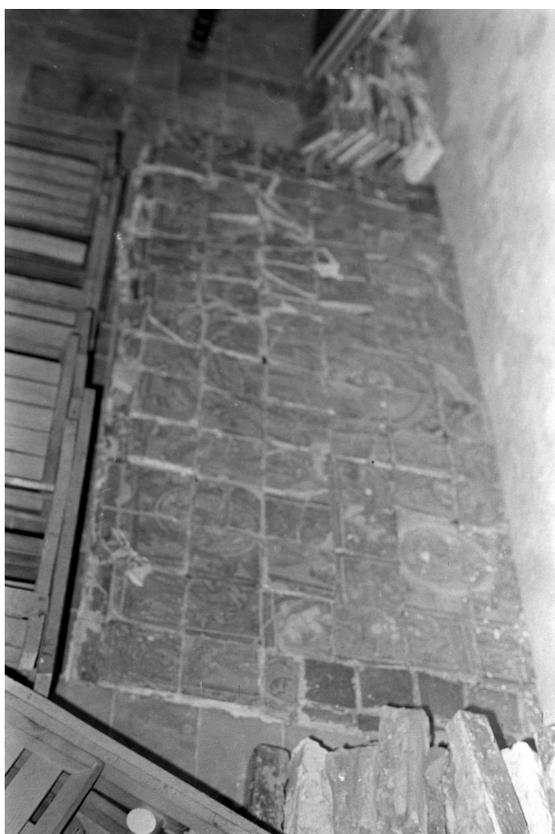
10-11. El frontal de azulejos desmontado de su ubicación primitiva, sobre el suelo de la ermita para proceder a su restauración. 1970.
