**ESTUDIO DE BIODETERIORO
Y
ASESORAMIENTO SOBRE CONTROL BIOLÓGICO**

**HOSPITAL DE SANTIAGO
Úbeda (Jaén)**

Noviembre 2015

Instituto Andaluz del Patrimonio Histórico
CONSEJERÍA DE CULTURA

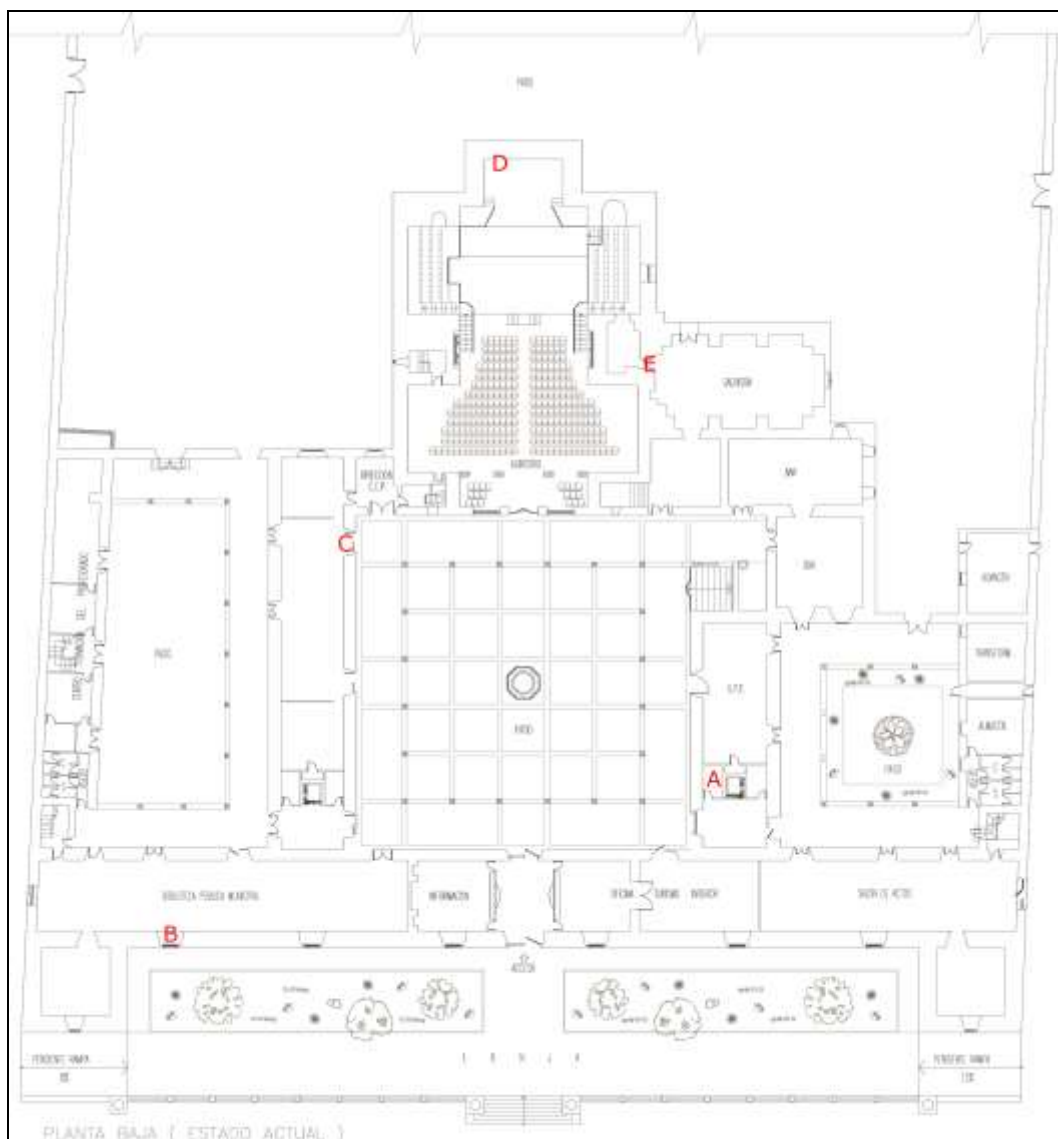
Fig 1. Plano de planta del edificio. Las letras en rojo indican las zonas donde se han detectado factores biológicos de alteración.
