**MEMORIA FINAL DE INTERVENCIÓN**

**CRUCIFICADO DE ÁNIMAS DE CIEGOS**

**Iglesia de San Juan Bautista. Málaga.**

**Julio, 2009**

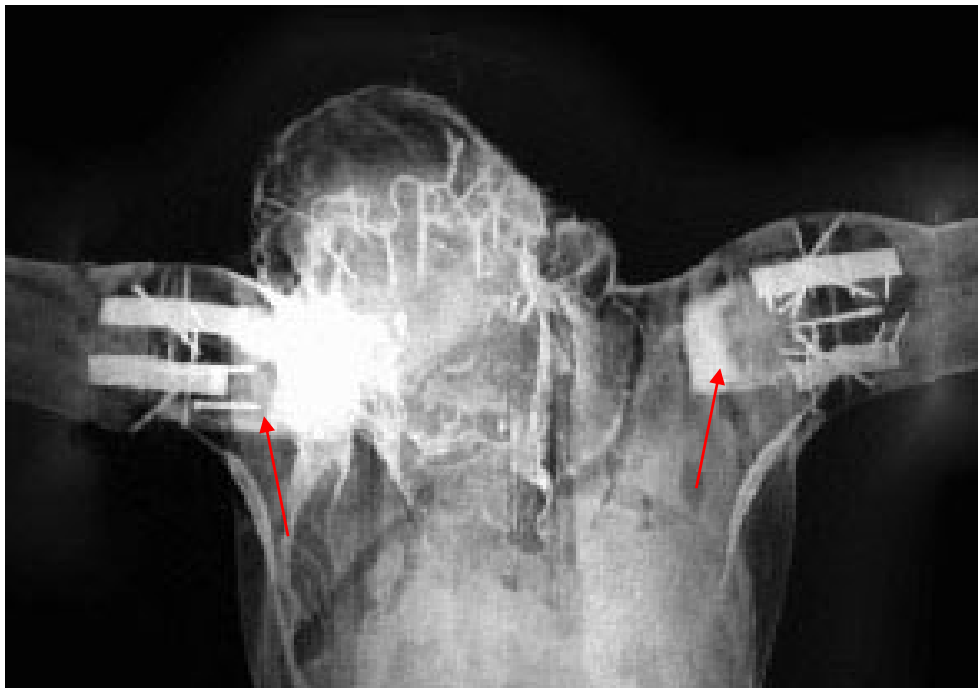
FIG. II/ 6

**DATOS TÉCNICOS Y ESTADO DE CONSERVACIÓN. SOPORTE**  
Detalle de la toma radiográfica frontal. Sistema de ensamblaje de los brazos por caja y espiga.

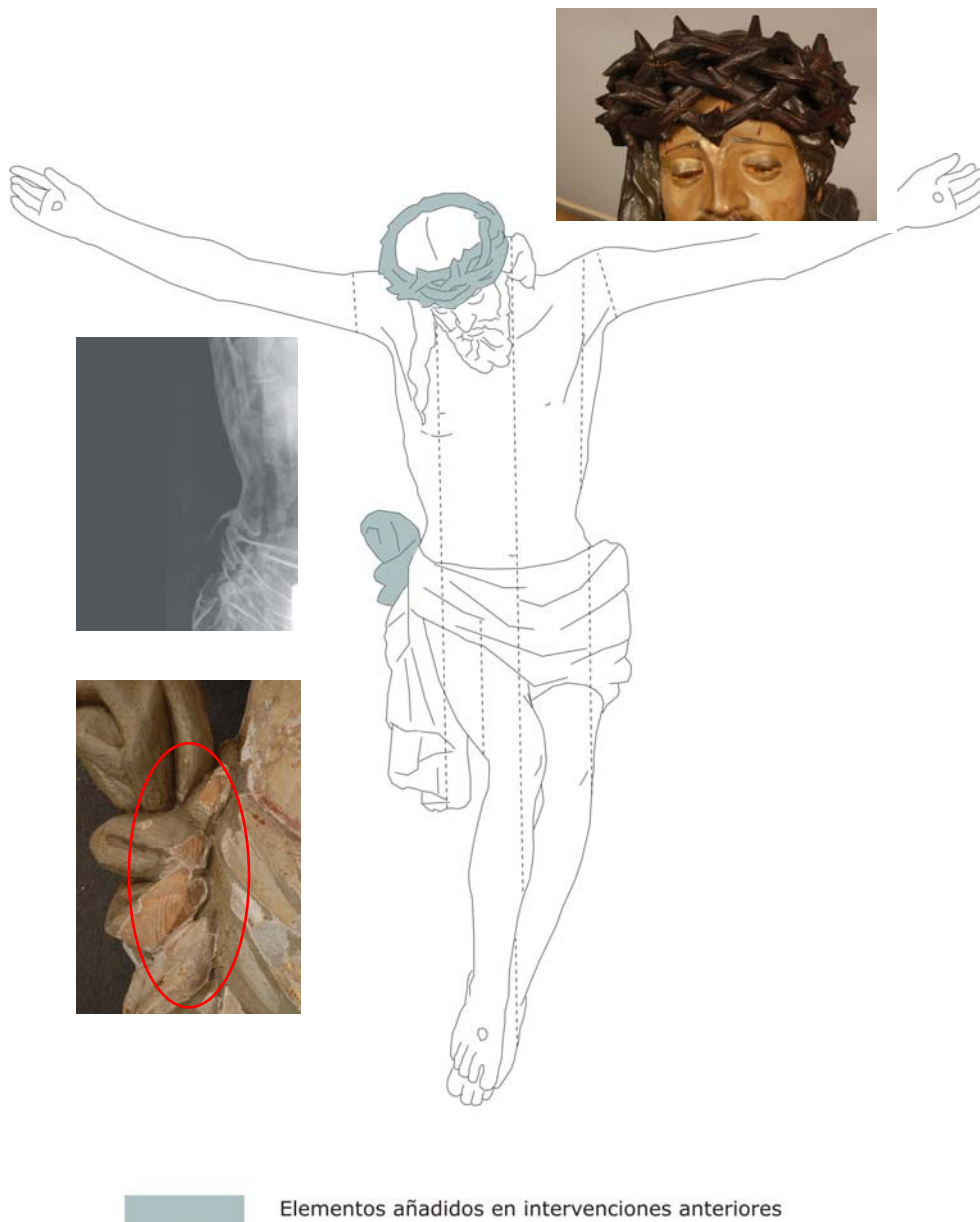
Gráfico frontal elaborado para el informe diagnóstico. Sobre él, detalles de la corona y del añadido del nudo del sudario. Este último no aparece en la radiografía al poseer, su policromía, una masa muy inferior al resto de la materia radiada. En el detalle inferior se aprecia, tras la eliminación de los estratos policromos, el plano de adhesión del nudo al volumen del sudario.

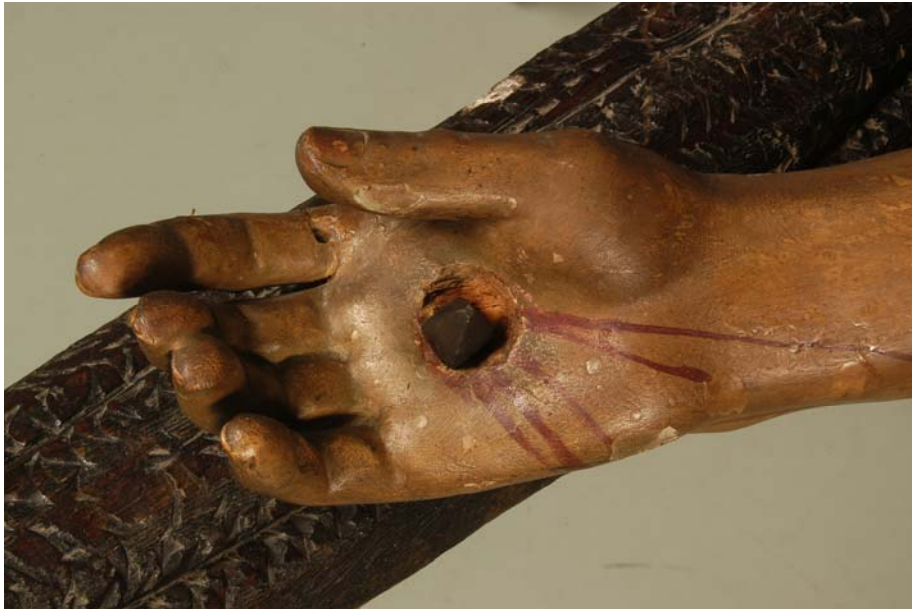
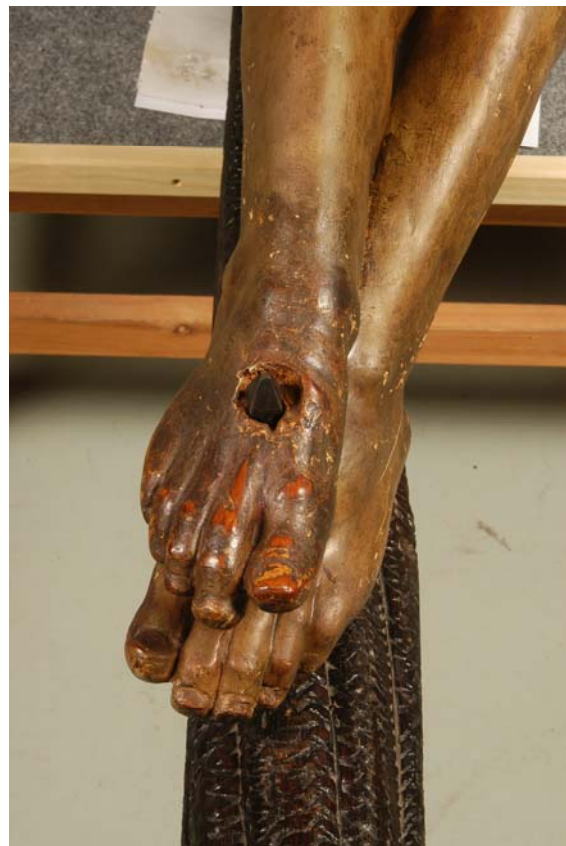
Desgastes y pérdidas de soporte en las zonas en contacto con las cabezas de los clavos.

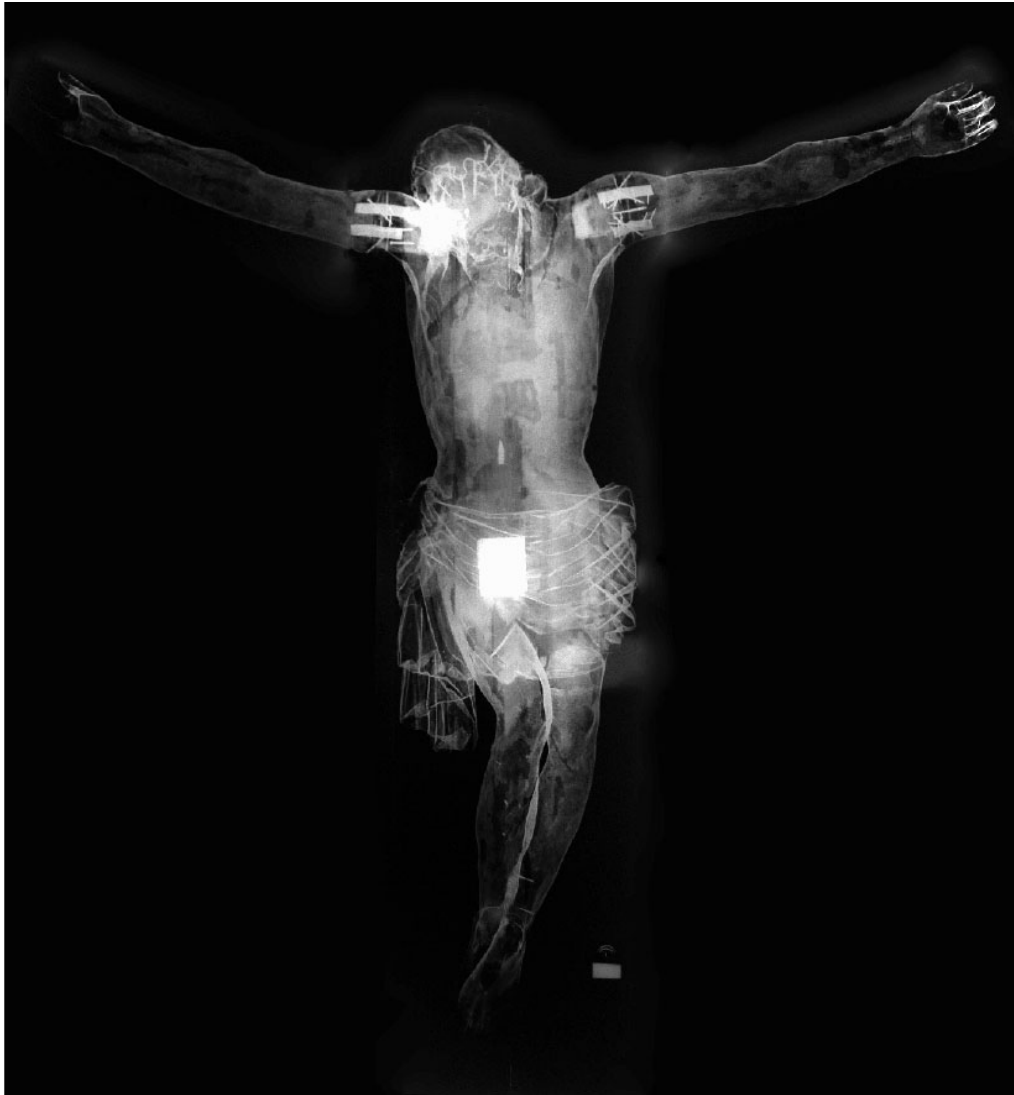
Toma general radiográfica en la que se aprecia, por la opacidad, la existencia de estratos policromos subyacentes.

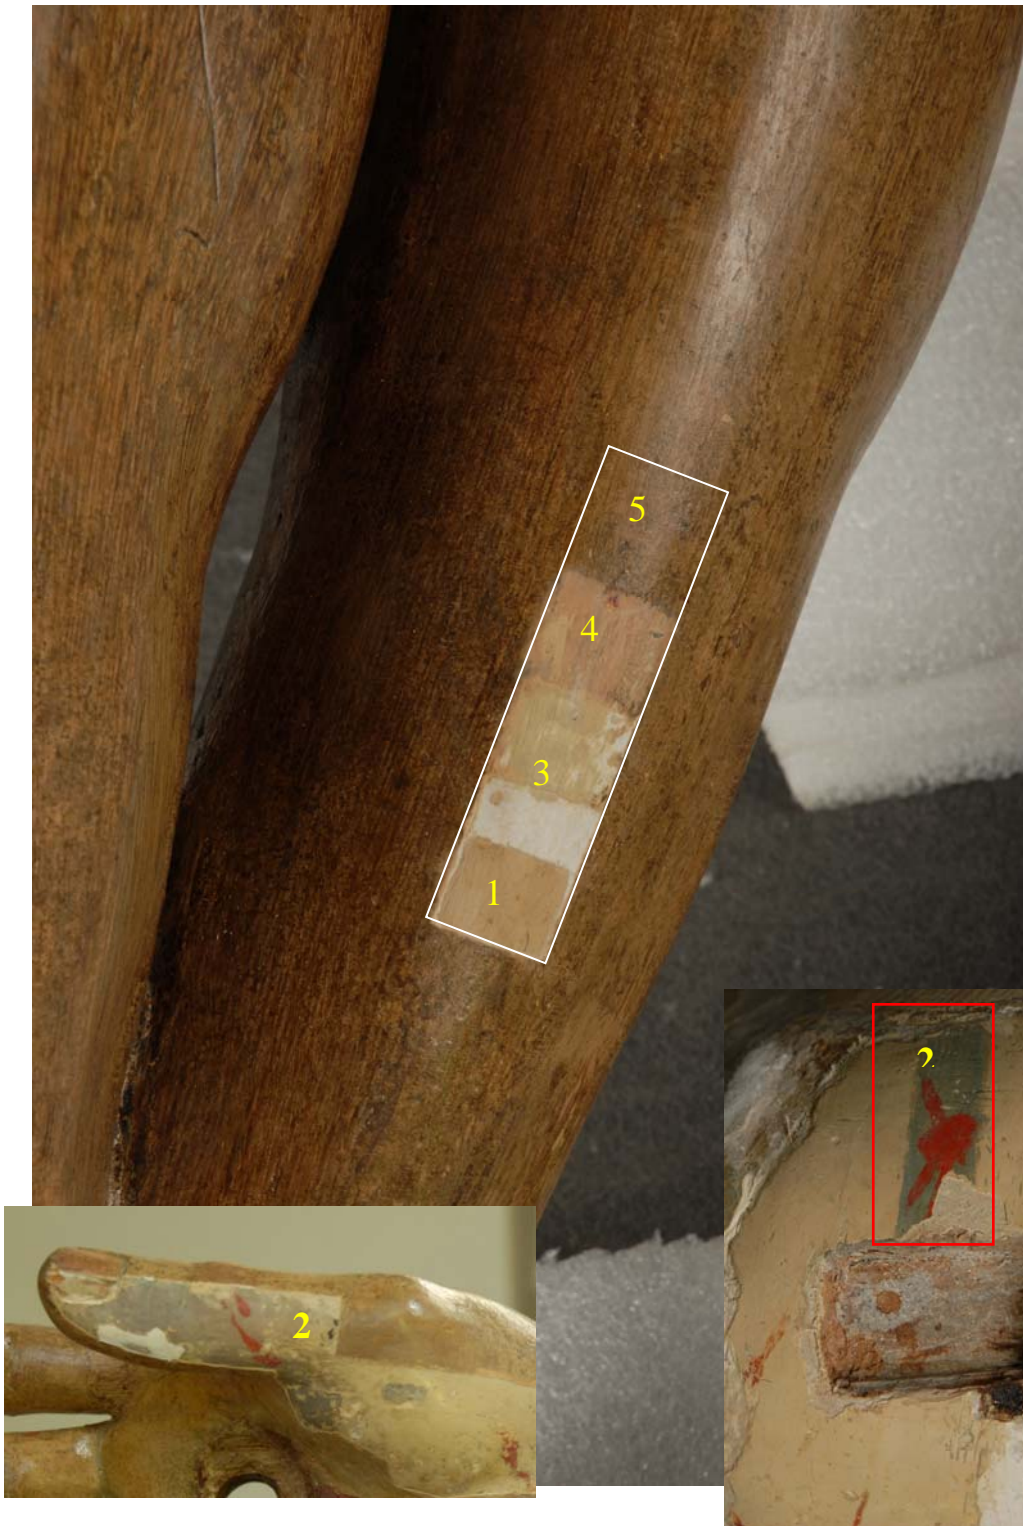
**DATOS TÉCNICOS Y ESTADO DE CONSERVACIÓN. POLICROMÍA**  
 Secuencia y numeración de las policromías descritas en el texto. La cata de 1,3,4,5 está localizada en la pierna derecha. Detalles de la mano derecha y del hombro del mismo lado donde aparece la que hemos denominado "policromía 2".

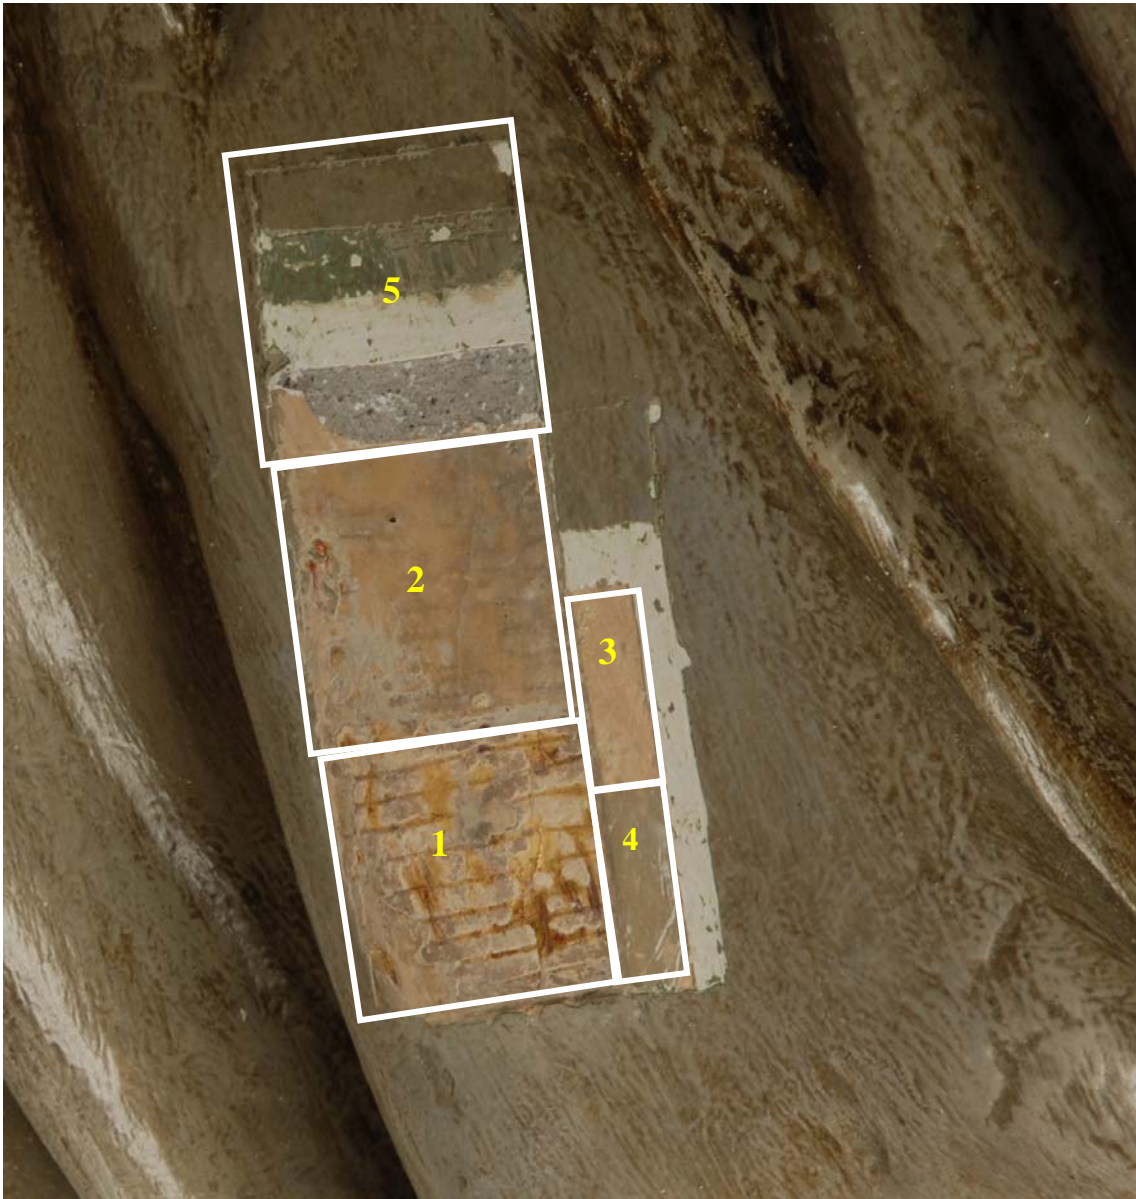
**DATOS TÉCNICOS Y ESTADO DE CONSERVACIÓN. POLICROMÍA**  
Detalle de la secuencia y numeración de las policromías en el sudario.

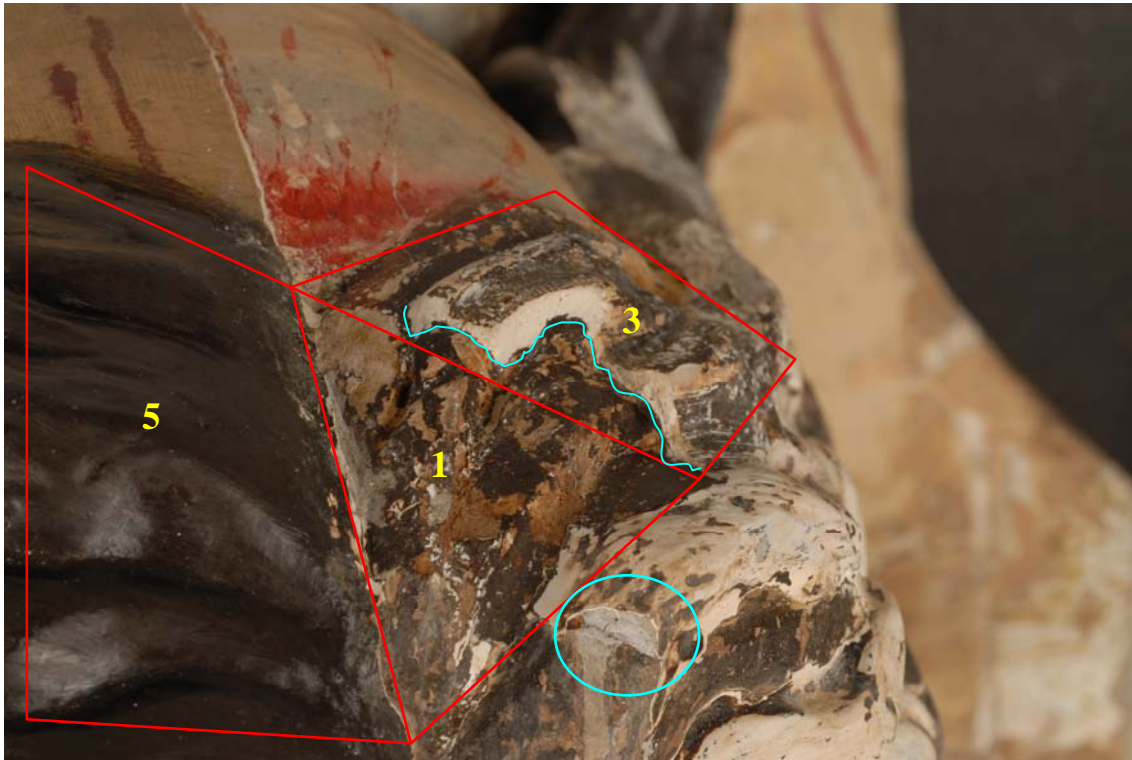
Secuencia y numeración de los estratos policromos de la cabeza descritos en el texto. Se marca el nº3 para llamar la atención sobre el grosor de la preparación blanca de esta intervención. Fuera del gráfico se señala un detalle del nuevo volumen dado en algunas zonas con la pasta gris usada en la intervención que hemos denominado "policromía 5".

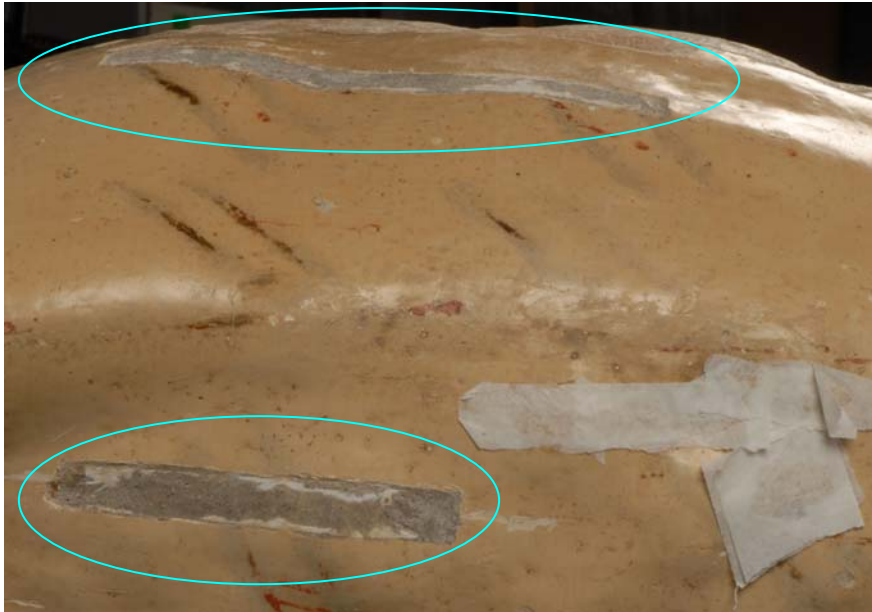
**DATOS TÉCNICOS Y ESTADO DE CONSERVACIÓN. POLICROMÍA**  
Detalles de la intervención de 1968.  
Eliminación total de estratos policromos.  
Unión de la policromía de la barba y la cabellera.

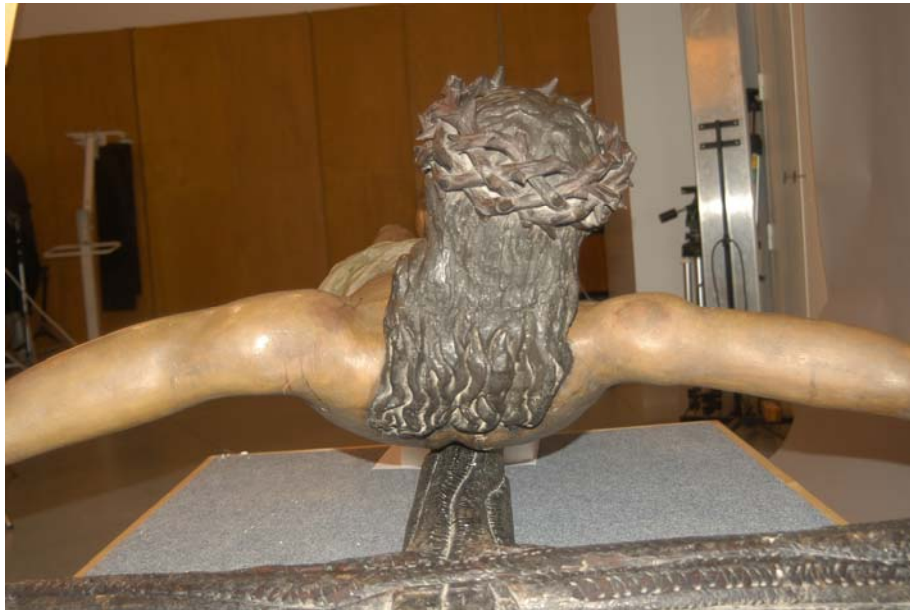
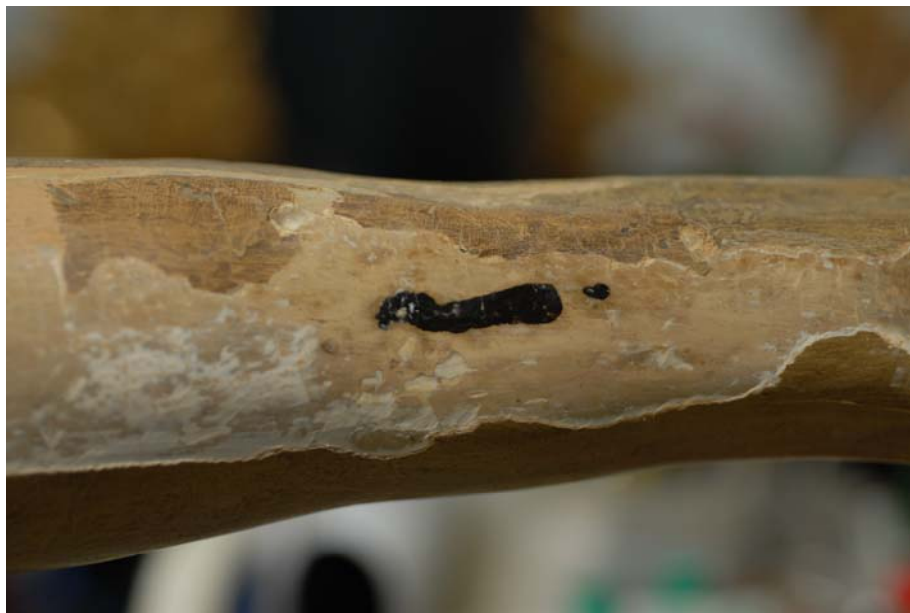
Detalles de los depósitos superficiales en la zona superior de la escultura y de la presencia de pintura negra sobre la primera policromía en el brazo derecho.

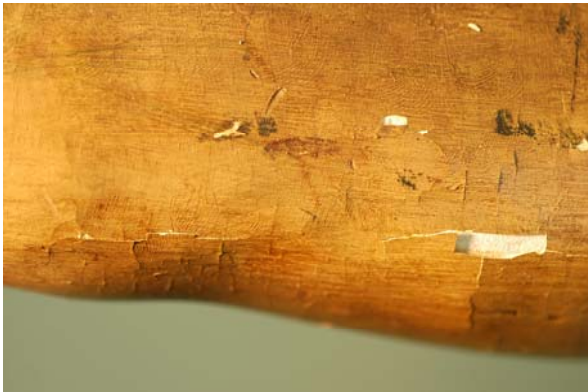
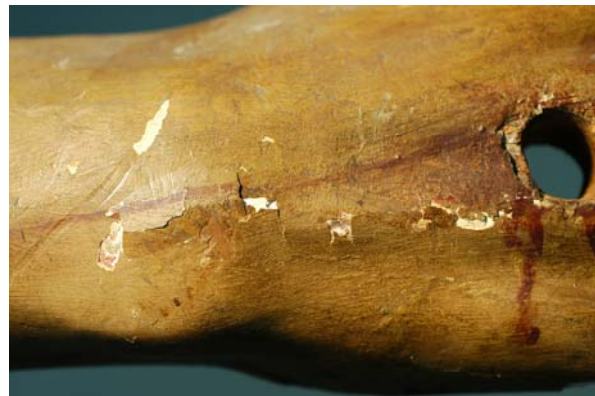
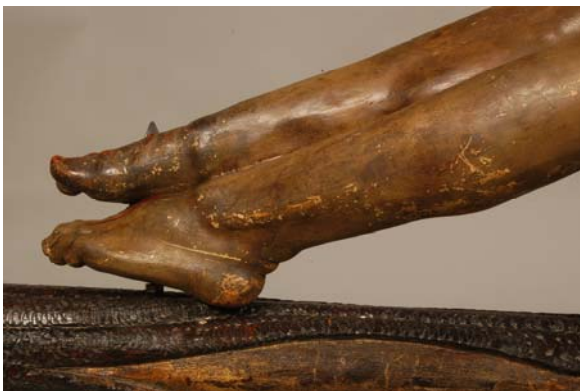
FIG. II/ 22

**DATOS TÉCNICOS Y ESTADO DE CONSERVACIÓN. POLICROMÍA**  
Detalles de levantamiento y falta de adhesión de la policromía que presentaba la obra en superficie (brazo, mano izquierda y piernas).

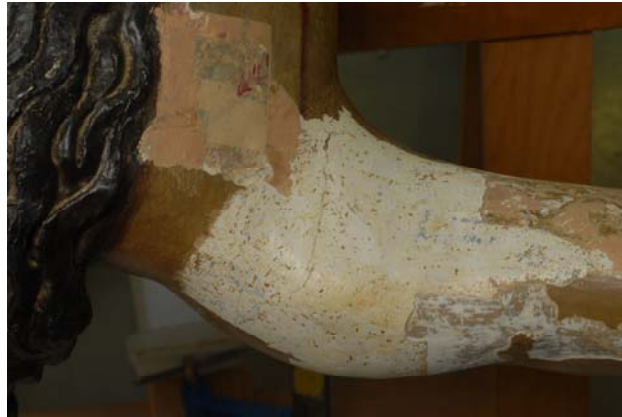
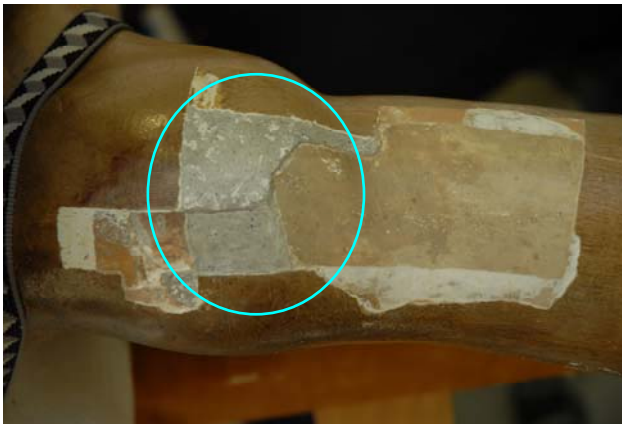
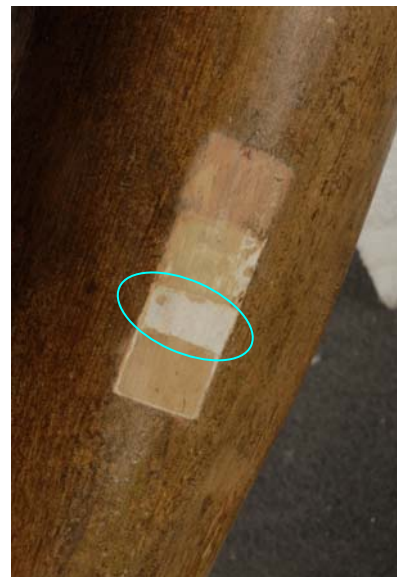
Detalles de los hombros con la masilla gris y capa blanca aplicadas en la intervención de 1968.

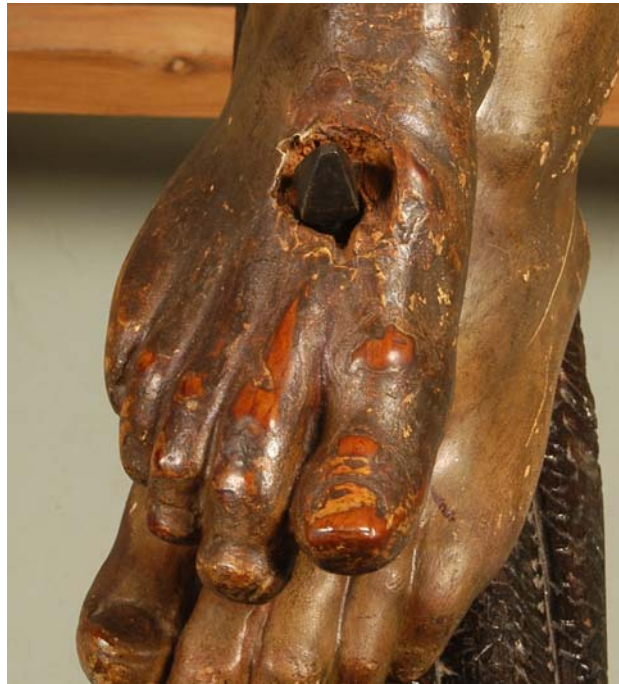
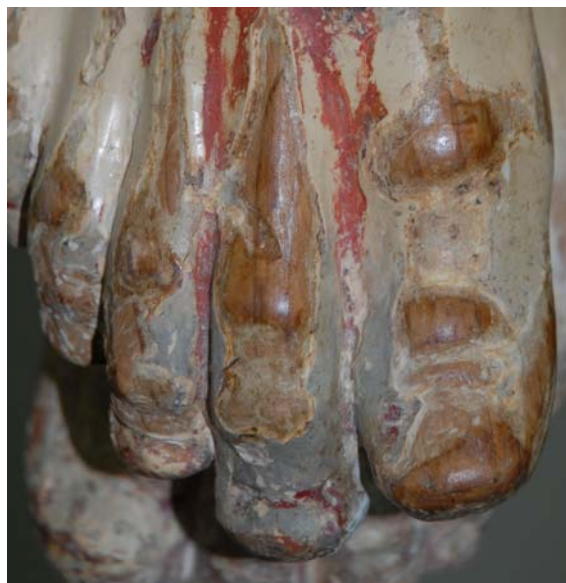
**DATOS TÉCNICOS Y ESTADO DE CONSERVACIÓN. POLICROMÍA**  
Deatalles de la zona superior de los dedos del pie derecho. Arriba, a la llegada de la obra a los talleres del I.A.P.H.. Abajo, una vez recuperado la "policromía 1".

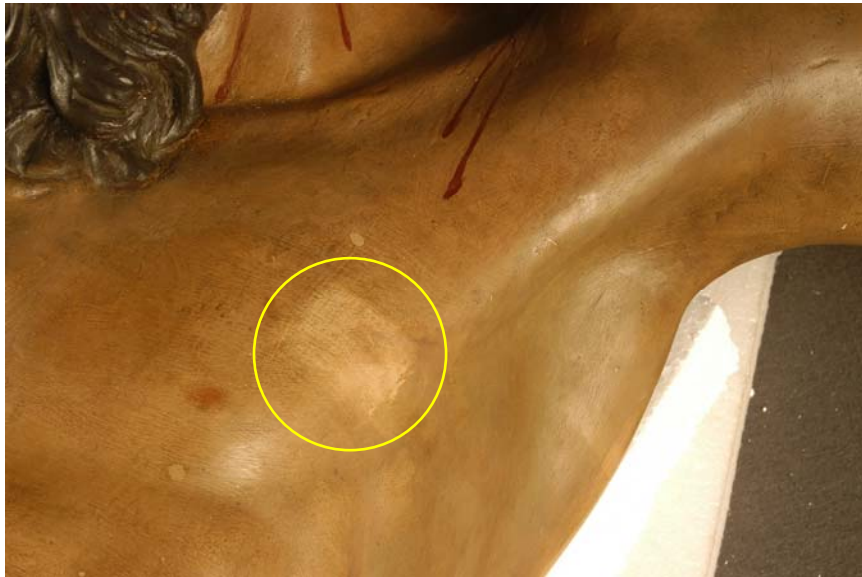
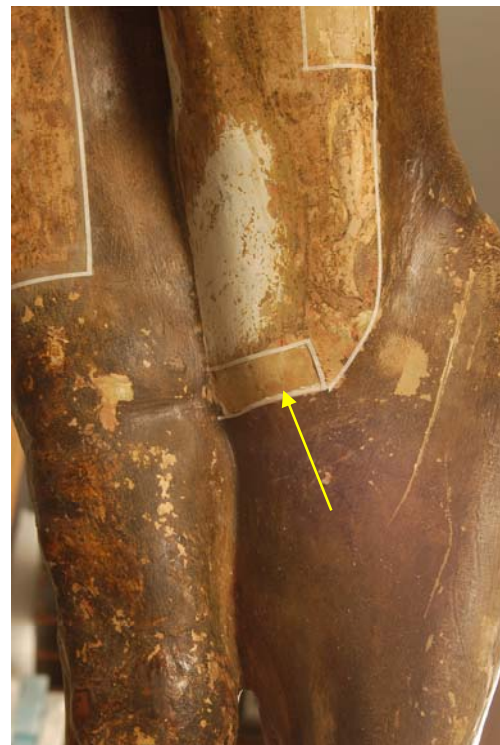
Arriba, Prueba de recuperación de la policromía ejecutada por Adrián Risueño.  
Abajo, señalado con la flecha, cata donde se constata la existencia de la policromía primigenia y su buen estado de conservación, sobre todo en lo concerniente a la adhesión entre sus estratos y de éstos al soporte.

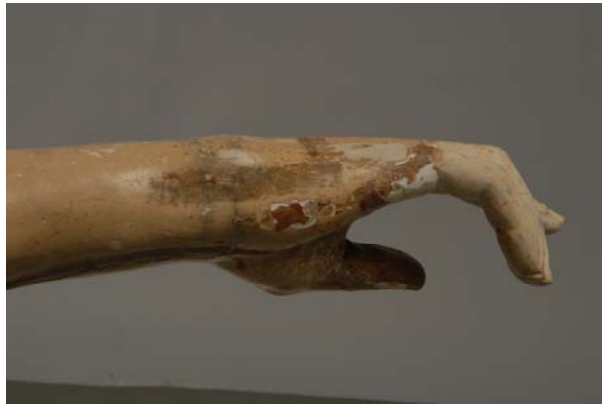
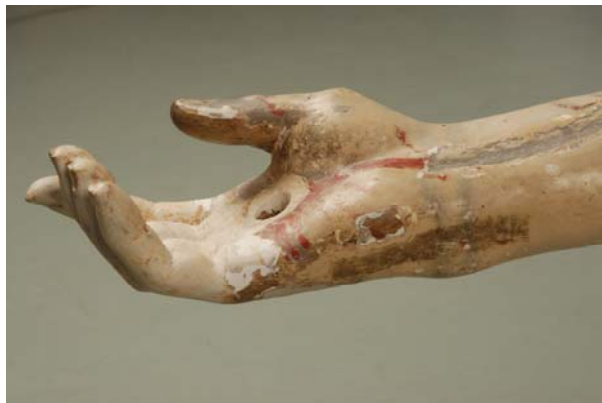
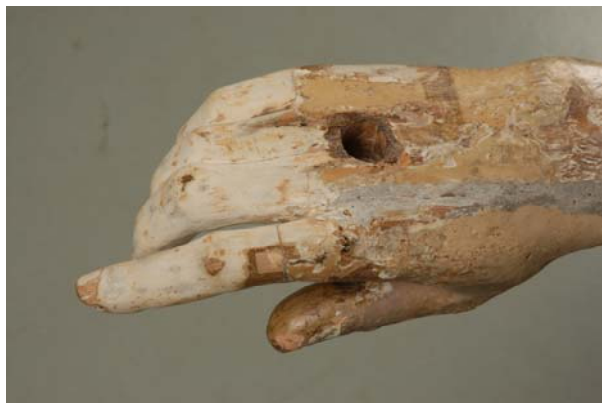
Vistas de la mano derecha con los dedos que le fueron colocados en una intervención posterior a la de la talla y policromado de la escultura.

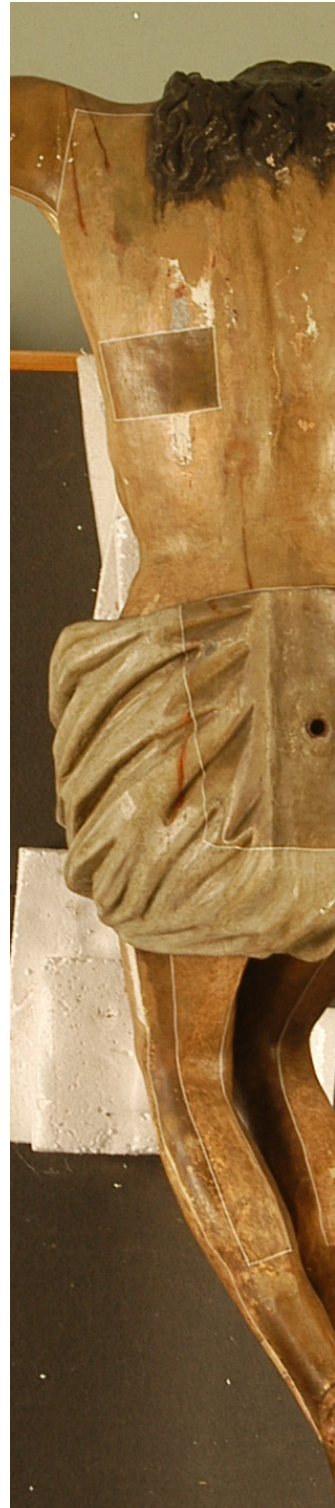
Se puede apreciar el deterioro de la policromía recuperada en las extremidades inferiores.

Detalles. Eliminación de la intervención de 1968.

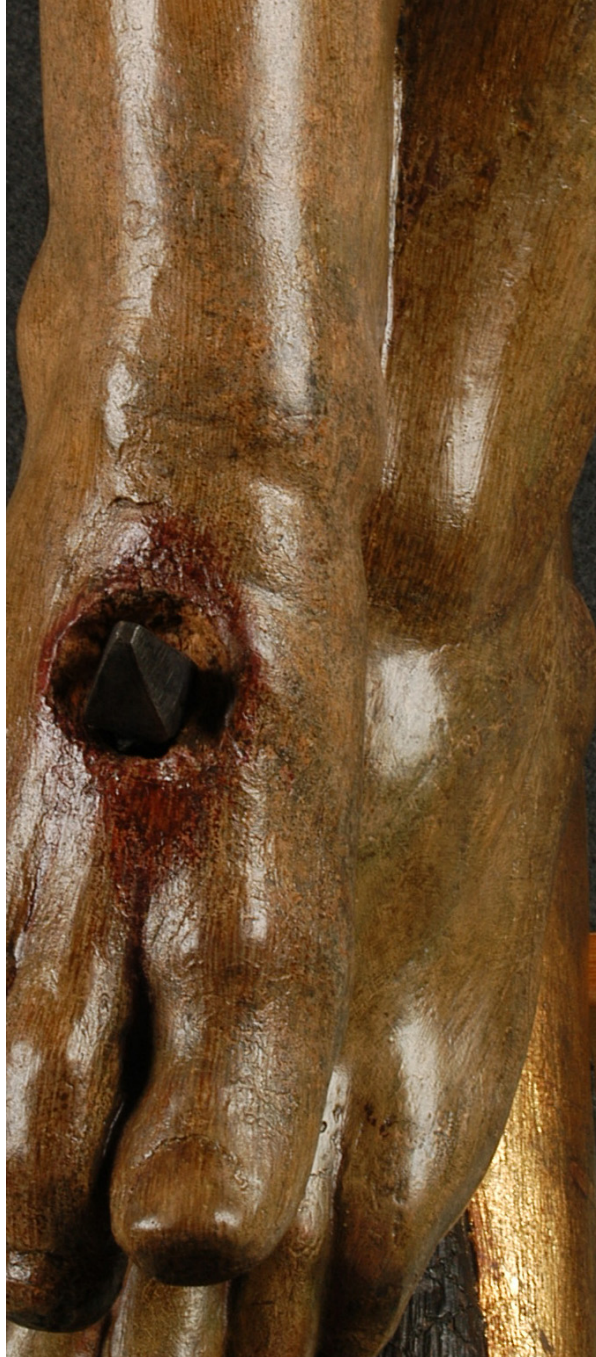
Detalle, en la pierna izquierda, de la aparición de la policromía primigenia.

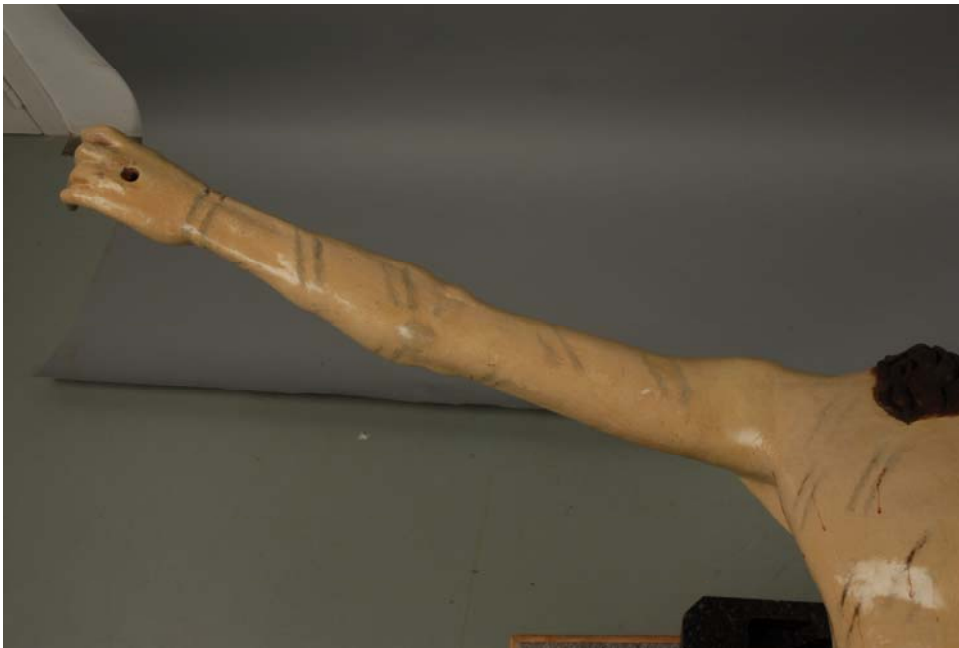
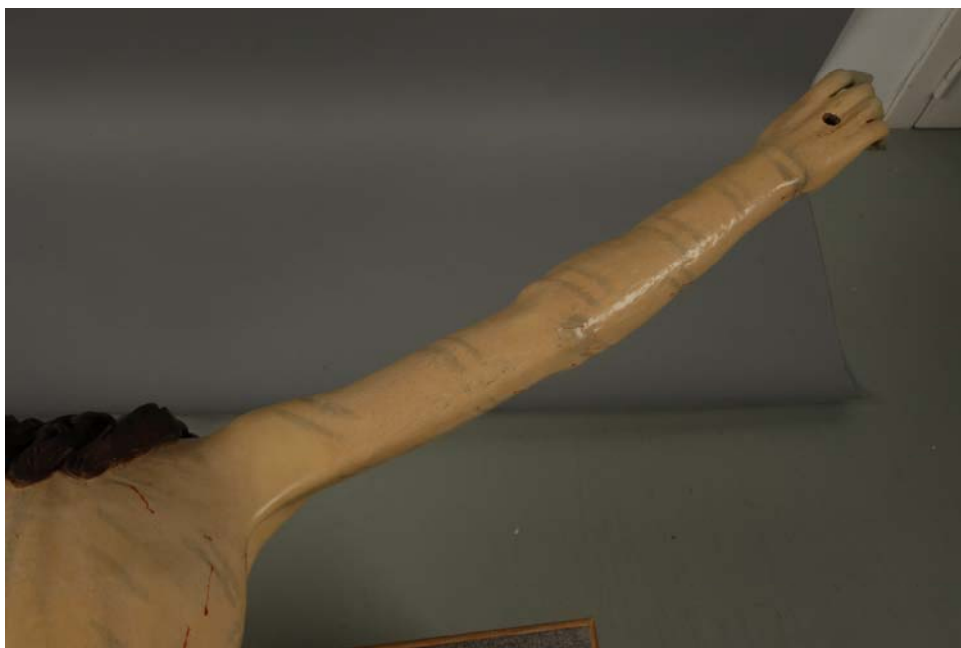
**TRATAMIENTO (2ª fase de intervención). POLICROMÍA.**  
Detalles. Estado final.

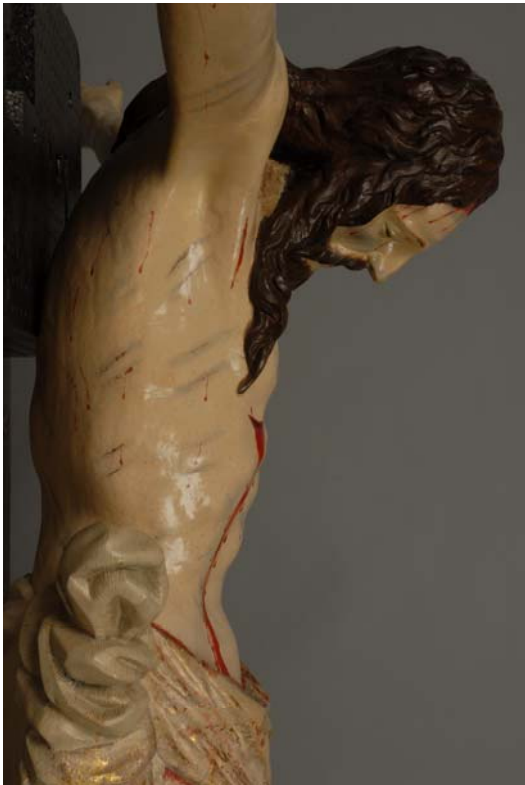
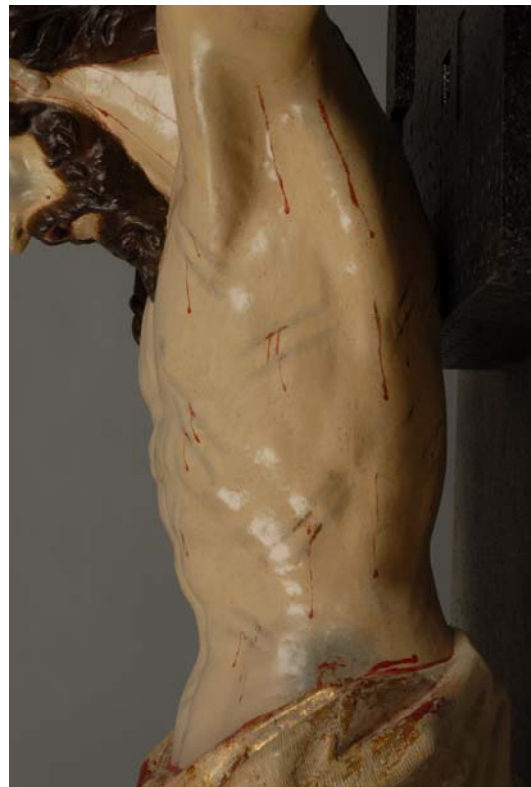
**TRATAMIENTO (2ª fase de intervención). POLICROMÍA.**  
Detalles. Estado final.

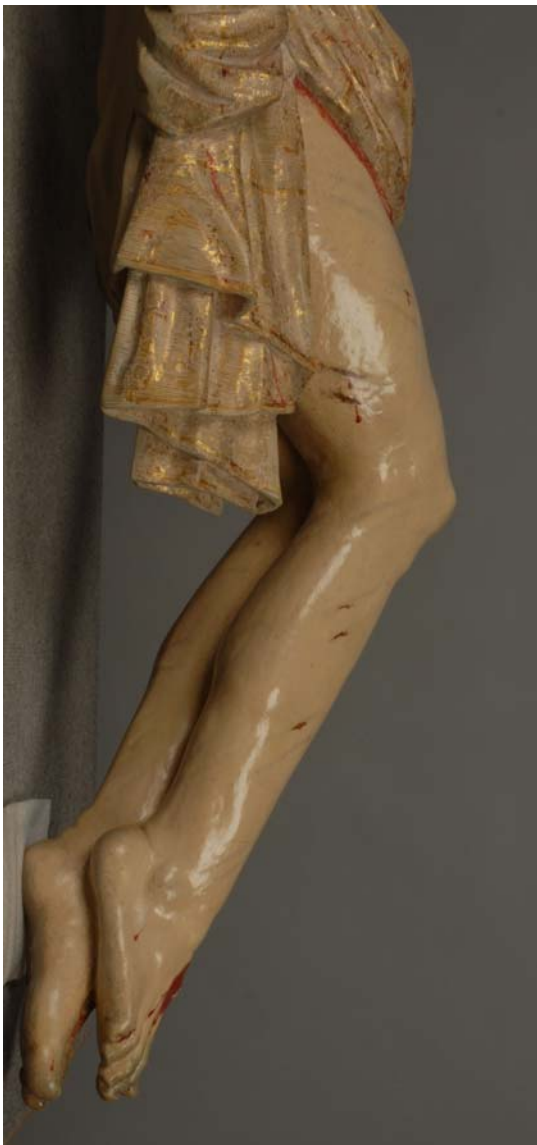
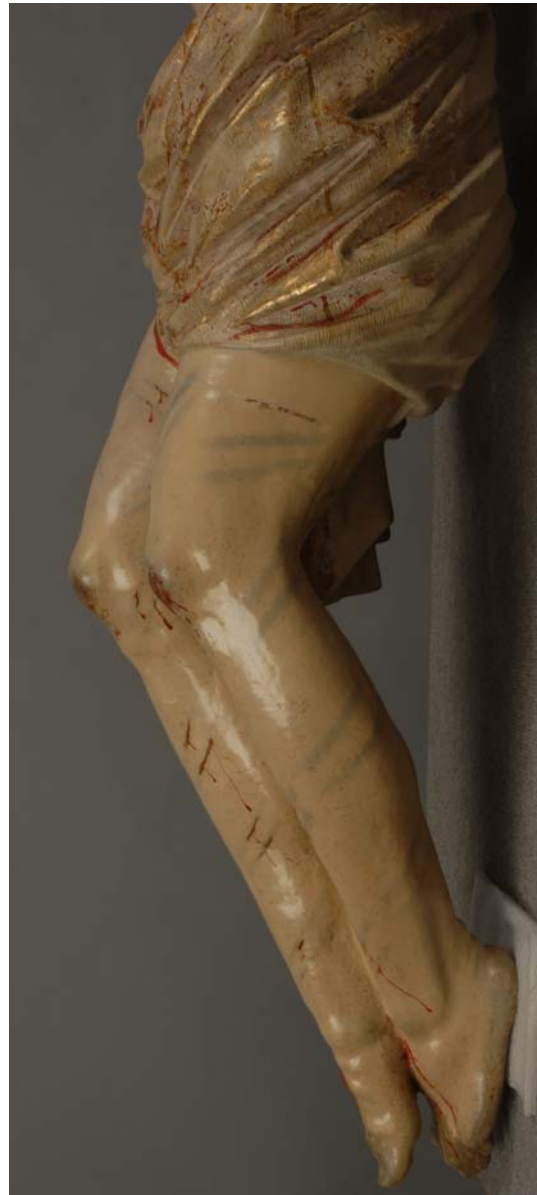
**TRATAMIENTO (2ª fase de intervención). POLICROMÍA.**  
Detalles. Estado final.

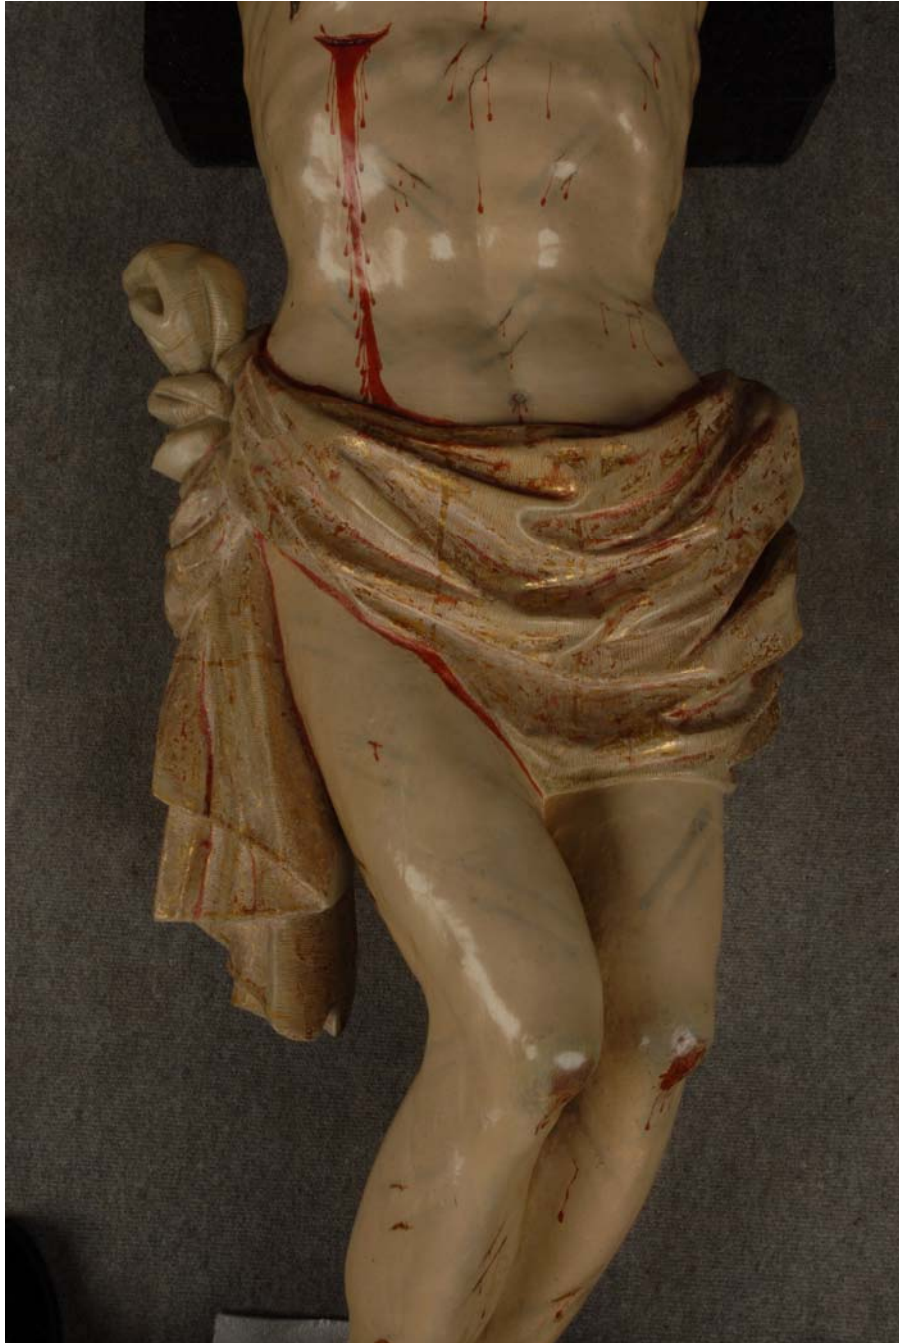
TRATAMIENTO (2ª fase de intervención). POLICROMÍA.  
Detalles. Estado final.

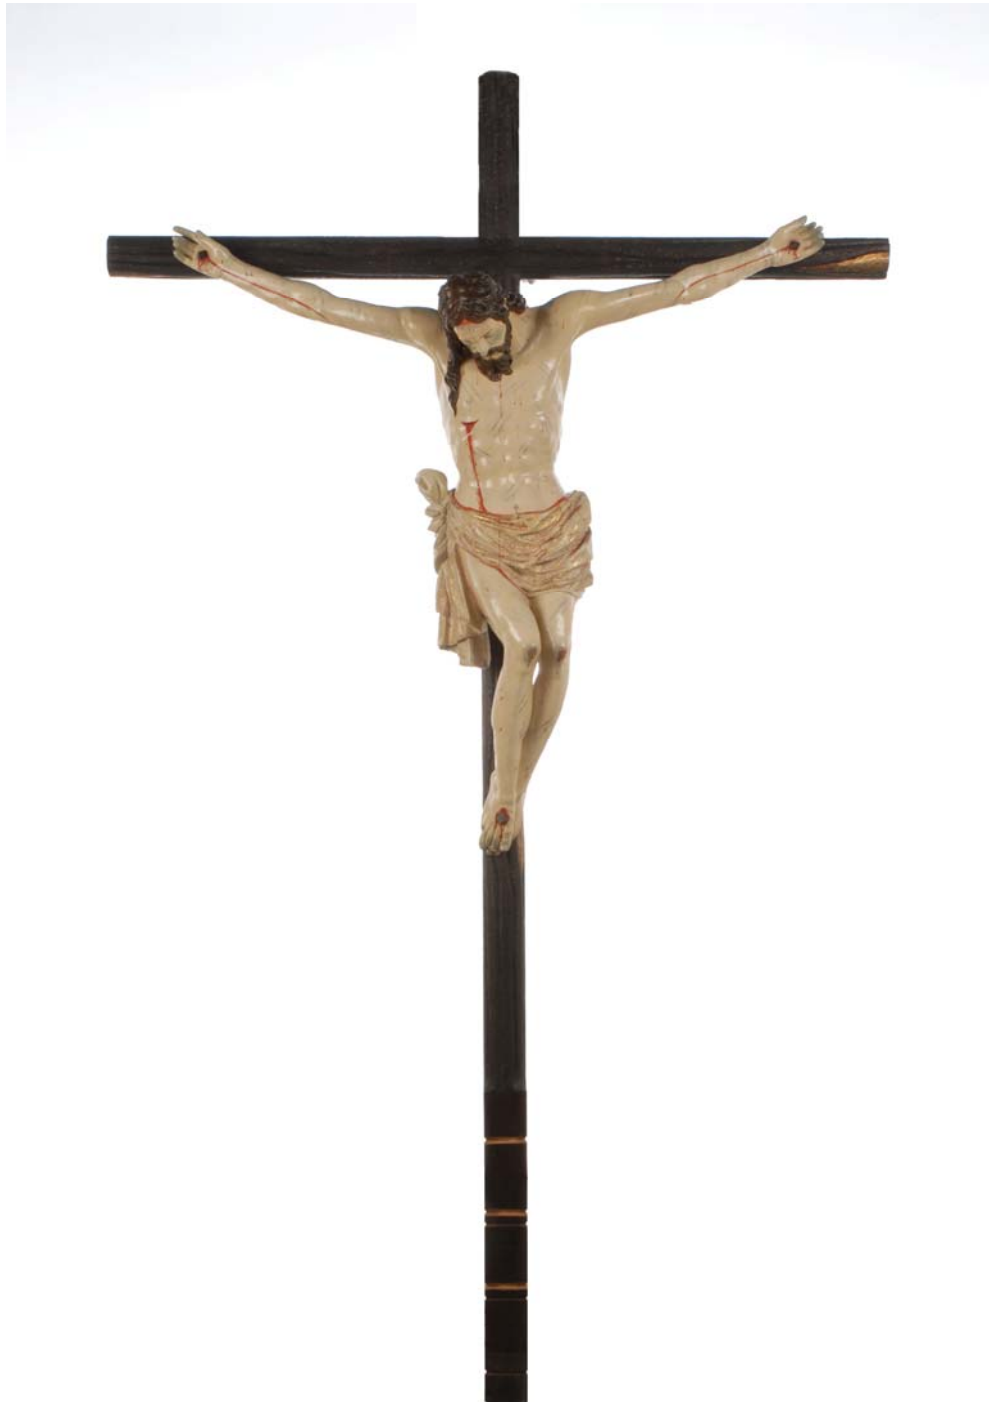
**TRATAMIENTO (2ª fase de intervención). POLICROMÍA.**  
Detalles. Estado final.

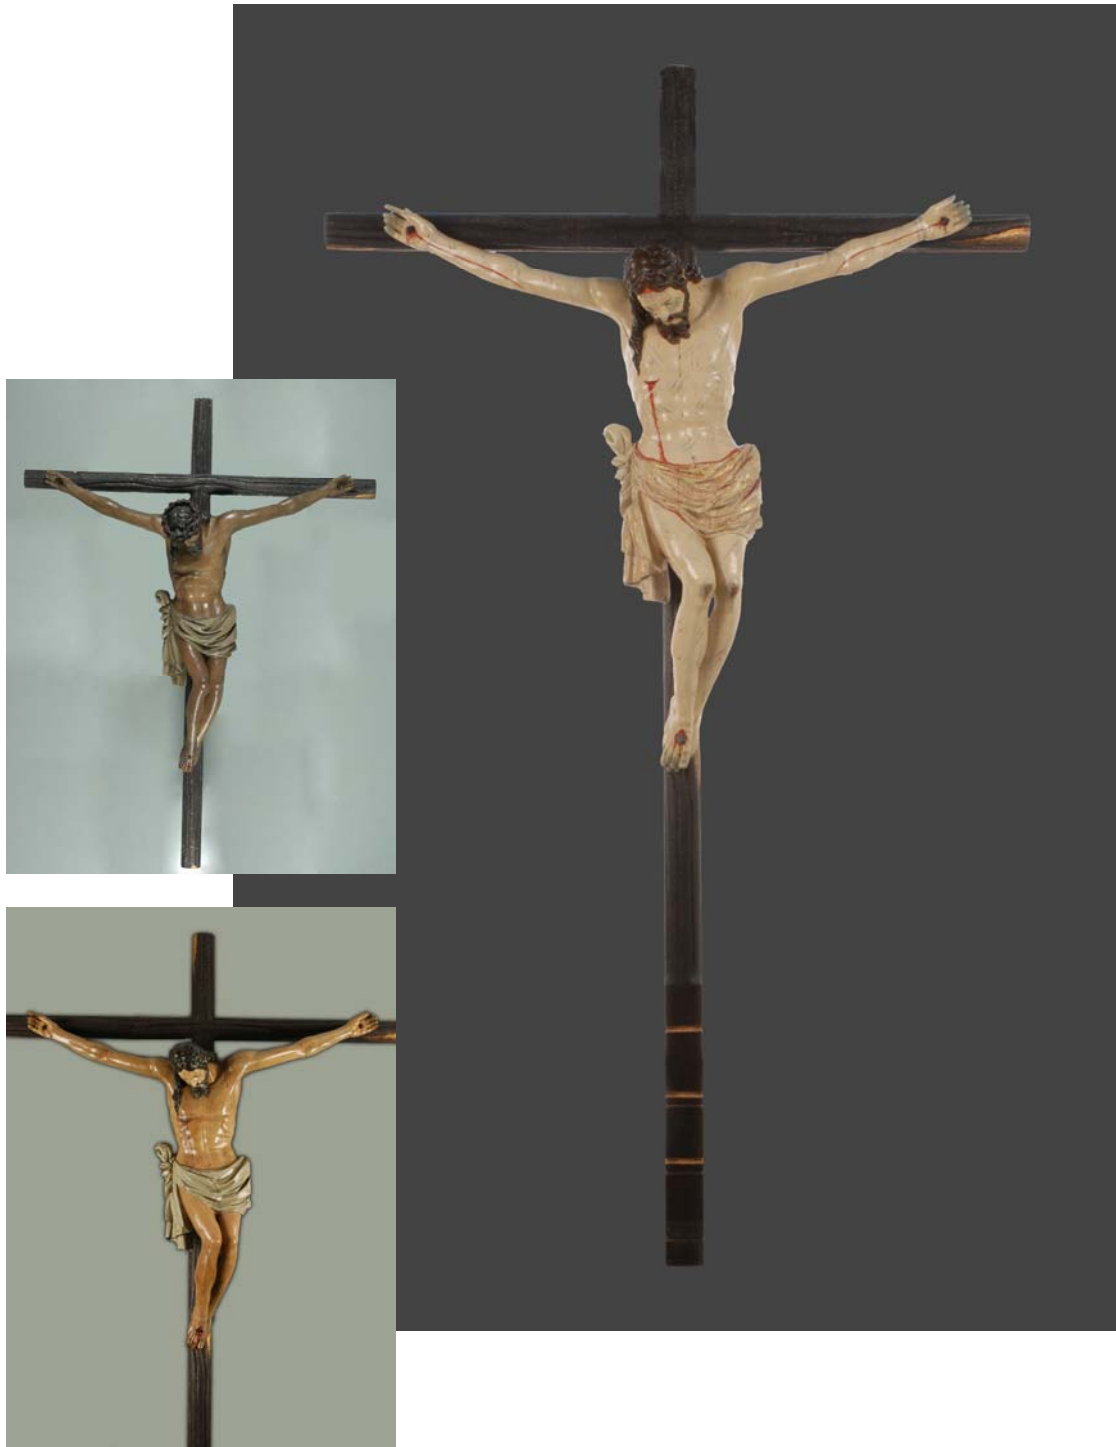
**TRATAMIENTO (2ª fase de intervención). POLICROMÍA.**  
Estado final.
