**MEMORIA FINAL DE INTERVENCIÓN**

**CRUCIFICADO DE ÁNIMAS DE CIEGOS**

**Iglesia de San Juan Bautista. Málaga.**

**Julio, 2009**

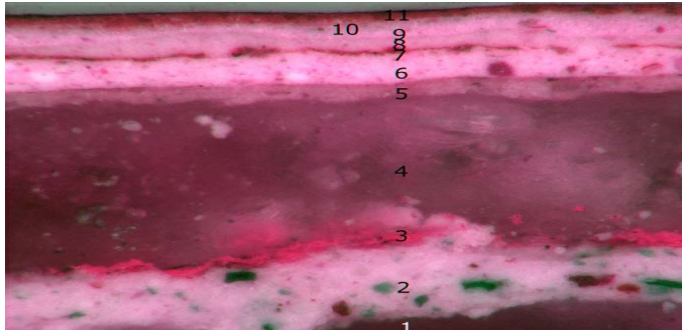
Figura1

El estudio correspondiente a esta muestra se ha llevado a cabo sobre su corte estratigráfico. El orden de capas que se indica es desde el interior hacia el exterior. (Ver figura 1).

Microfotografía (x100) de la sección transversal de la muestra AN-1 (carnación mano derecha).

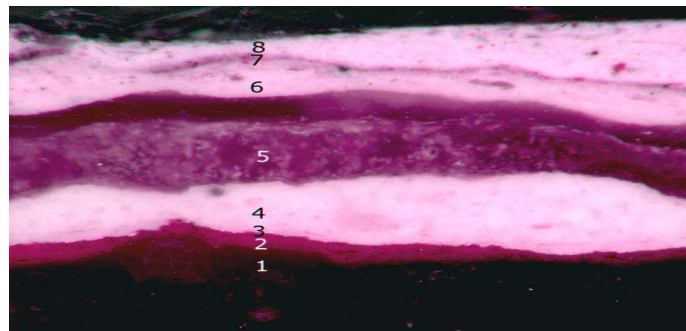
Figura 2

El estudio correspondiente a esta muestra se ha llevado a cabo sobre su corte estratigráfico (ver figura 2).

Microfotografía (x200) de la sección transversal de la muestra AN-2 (blanco, sudario).

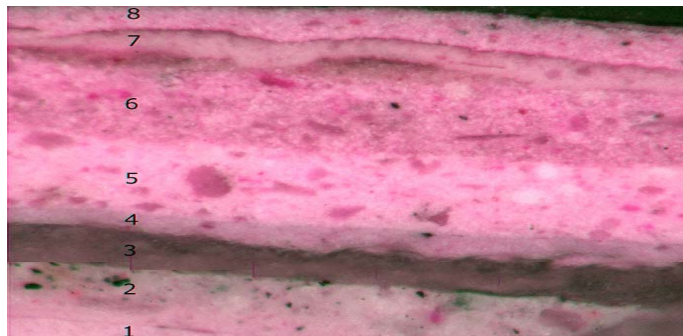
Figura 3

El estudio correspondiente a esta muestra se ha llevado a cabo sobre su corte estratigráfico (ver figura 3).

Microfotografía (x200) de la sección transversal de la muestra AN-3 (carnación, dedo pulgar).

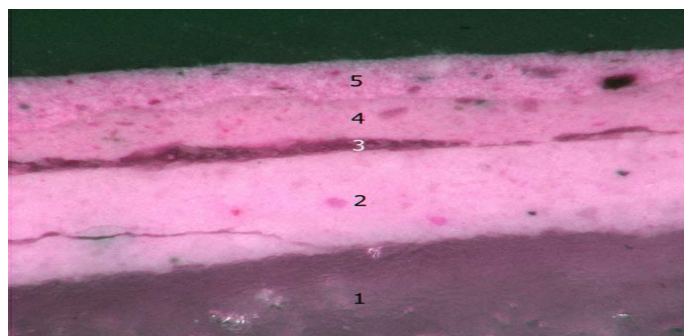
Figura 4

El estudio correspondiente a esta muestra se ha llevado a cabo sobre su corte estratigráfico (ver figura 4).

Microfotografía (x200) de la sección transversal de la muestra AN-4 (carnación rostro).
