Instituto Andaluz del Patrimonio Histórico

ESTADO DE CONSERVACIÓN Y TRATAMIENTO

VIRGEN DEL VALLE O DEL POZO SANTO

S.M. Y P.I. CATEDRAL

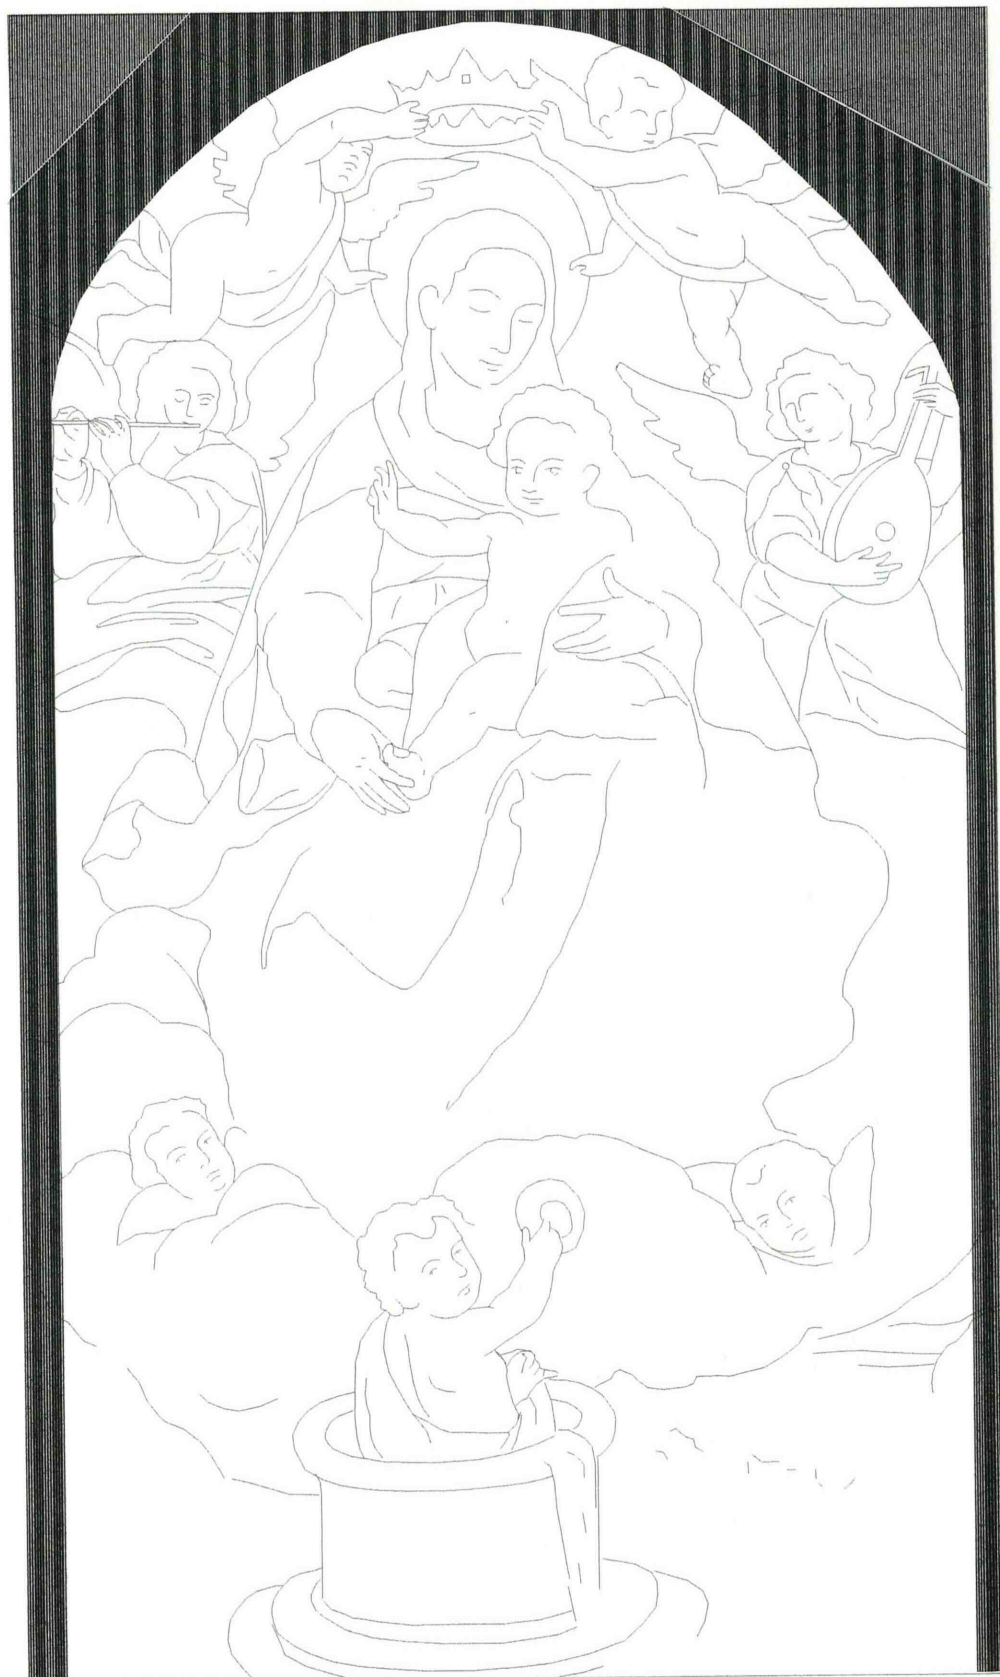
Presenta numerosas grietas causadas por las tensiones producidas en la madera como consecuencia de que el soporte se encuentra bloqueado dentro del marco - moldura sustentante. Ver gráfico nº 2 y 5.

Grietas
-

Clavos
