MEMORIA FINAL

CRISTO DE ÁNIMAS
IGLESIA DE SAN PEDRO APÓSTOL, PEÑAFLORES.
SEVILLA

Diciembre de 2013

Instituto Andaluz del Patrimonio Histórico
CONSEJERÍA DE EDUCACIÓN, CULTURA Y DEPORTE

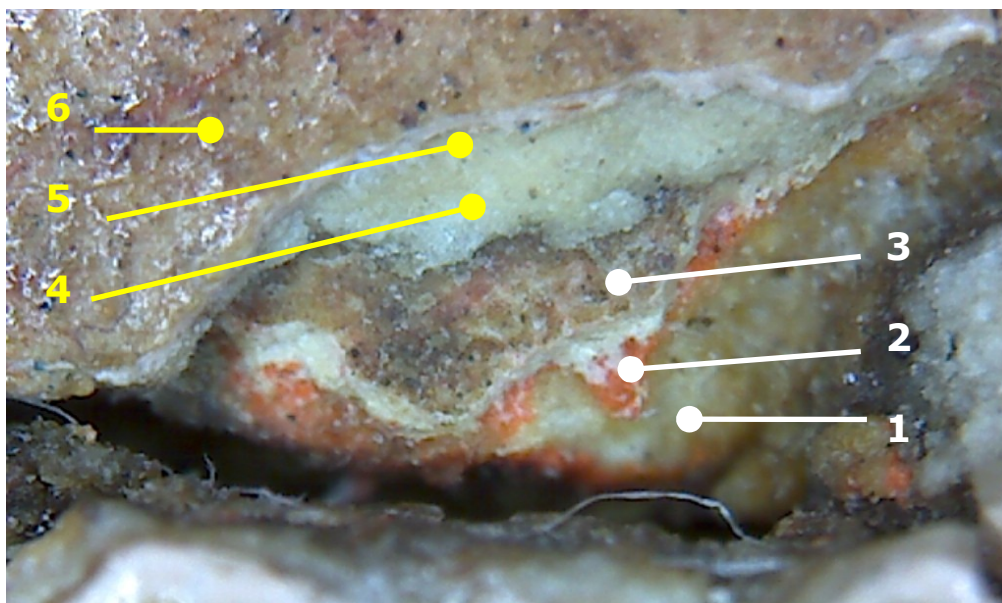
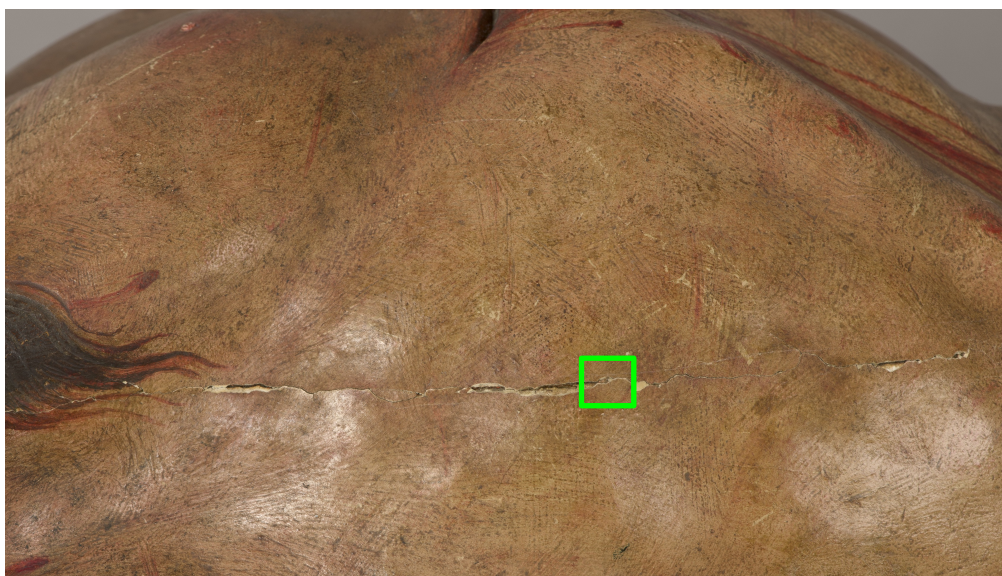
Figura IV.2.9

Policromía original: 1. preparación. 2. capa de imprimación de color anaranjado a base de minio. 3. capa de color, encarnación.

Repinte: 4. preparación. 5. capa de color. 6. barniz y suciedad adherida.

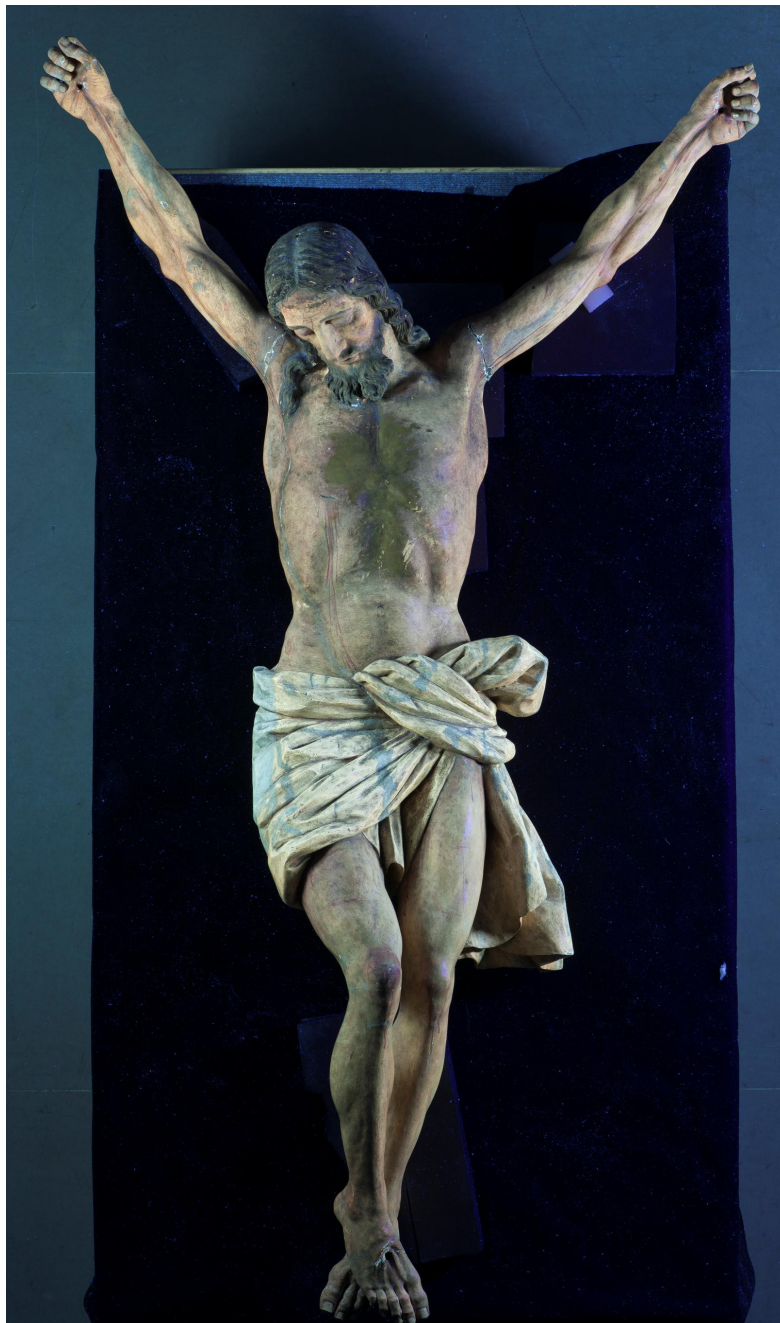
Figura IV.2.11

Fluorescencia UV. Las distintas intervenciones sobre la policromía adquieren tonalidades diferentes.

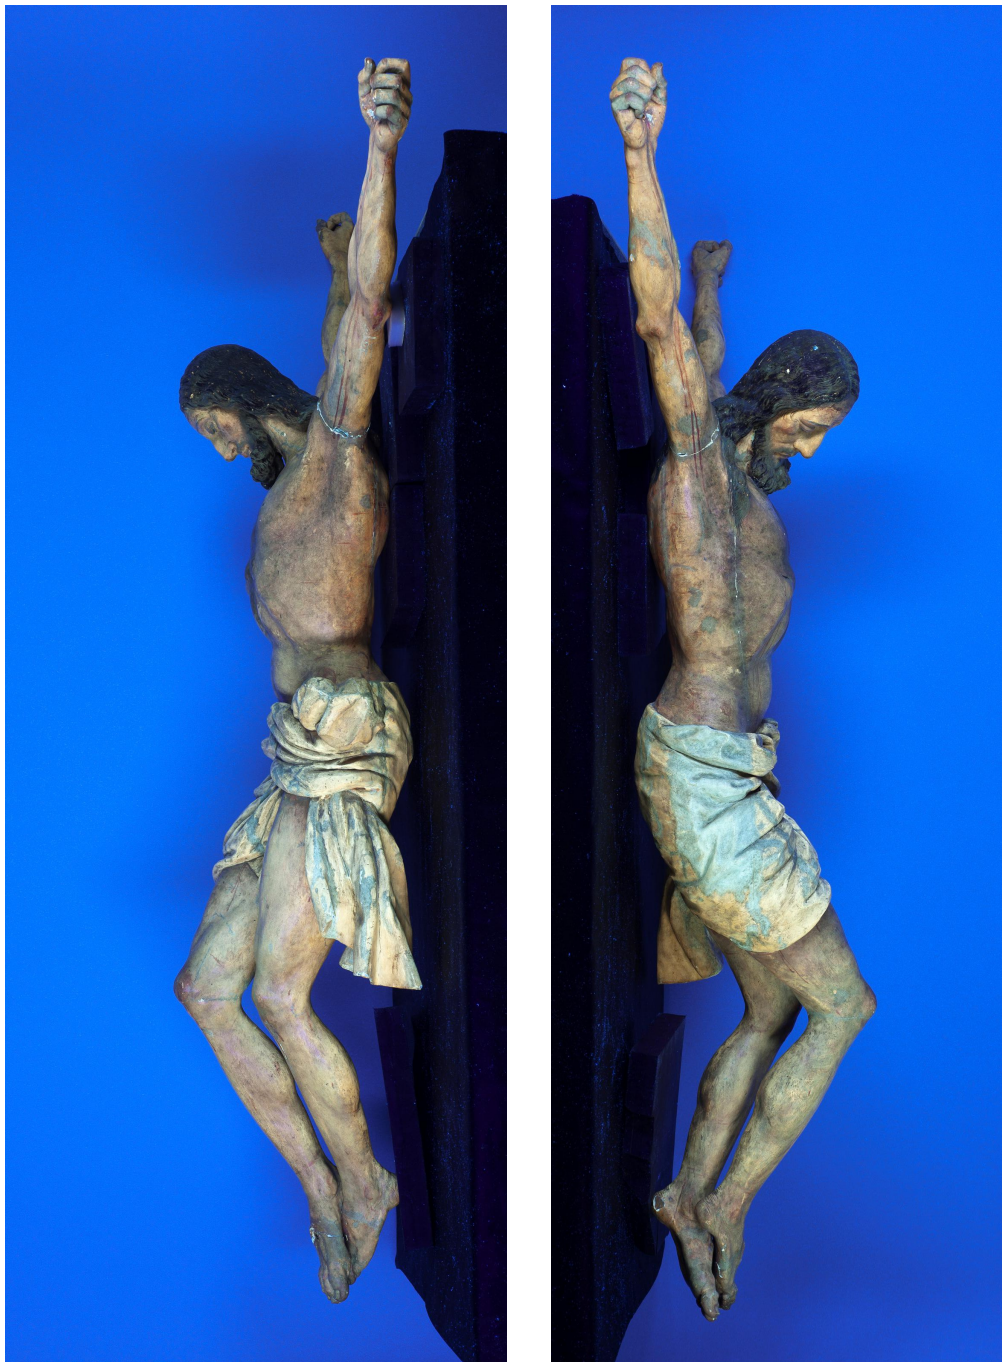
Figura IV.2.13

Fluorescencia UV. Las distintas intervenciones sobre la policromía adquieren tonalidades diferentes.

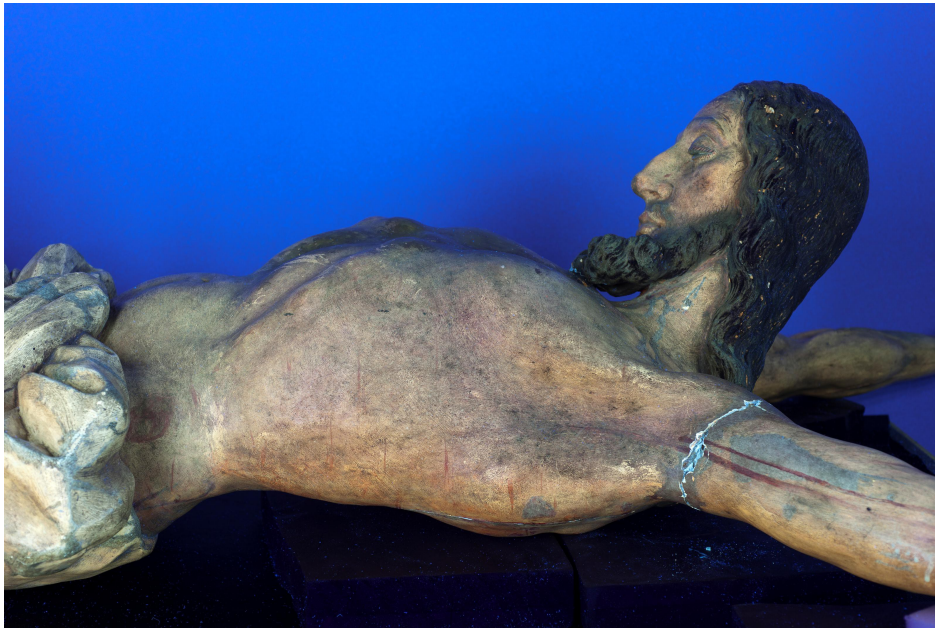
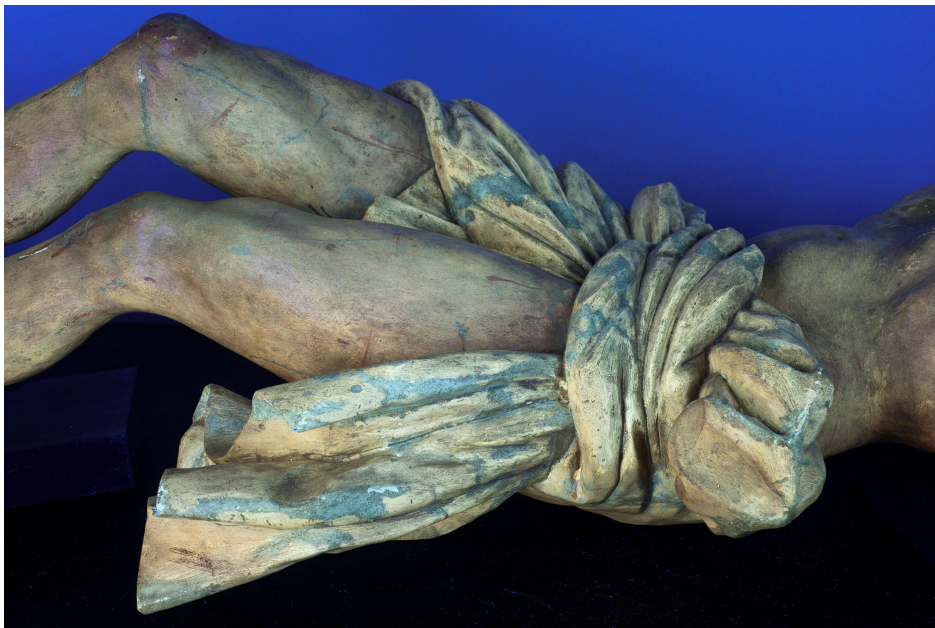
Figura IV.2.15

Fluorescencia UV. Las intervenciones para reponer policromía o resanar soporte tienen una fluorescencia de color verdoso

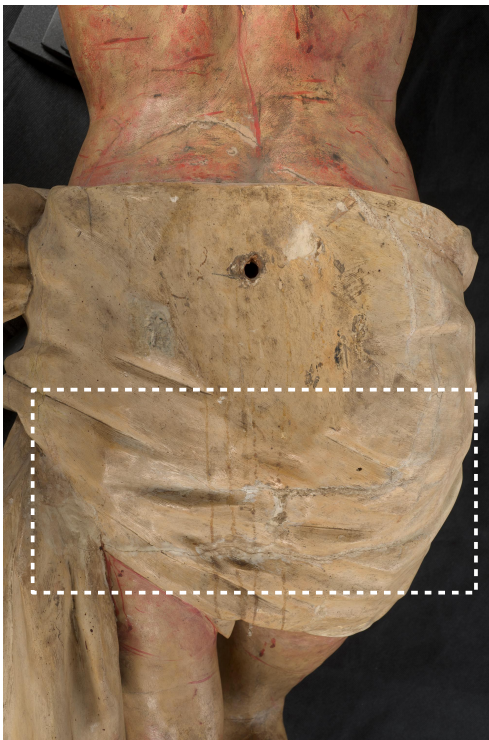
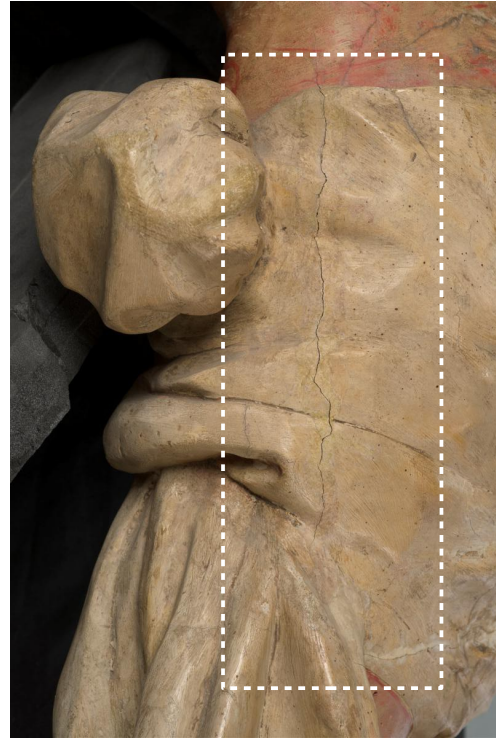
Figura VI.4

Fisuras. Las fisuras fueron reparadas en la intervención de 1953, los movimientos de dilatación diferentes en cada pieza han provocado la rotura de los estratos del repinte y la pérdida de pequeños fragmentos.

Fisuras. Zona de unión de piezas.

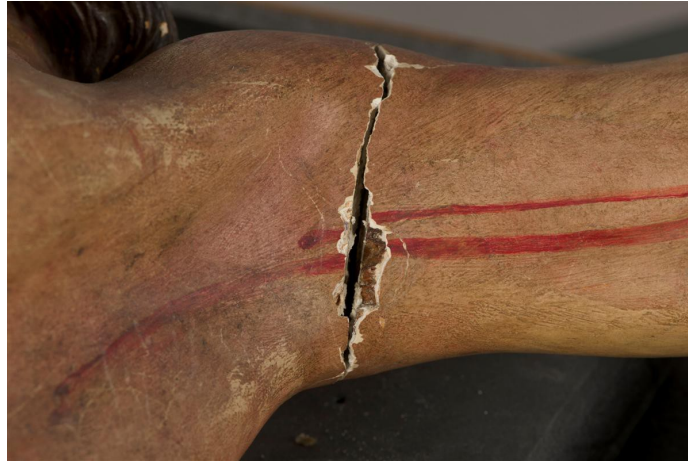
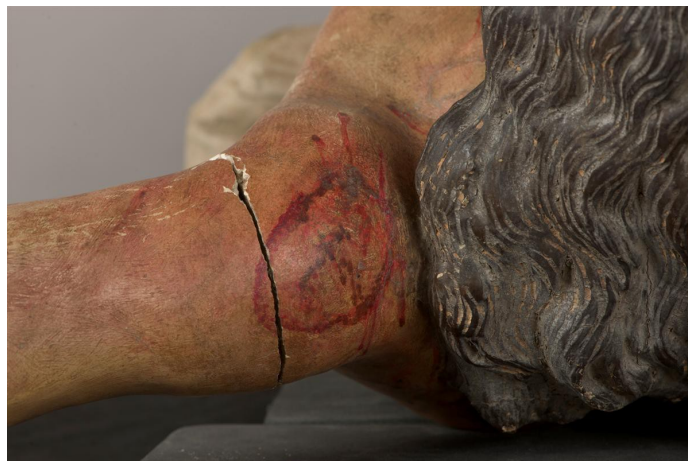
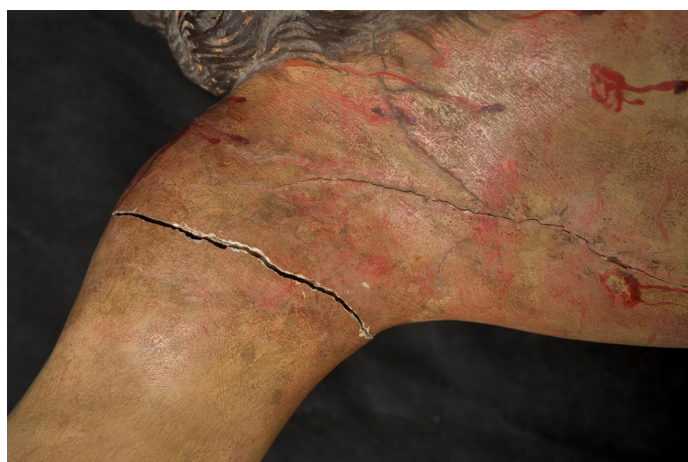
Figura VI.8

Separación del ensamble de los brazos.

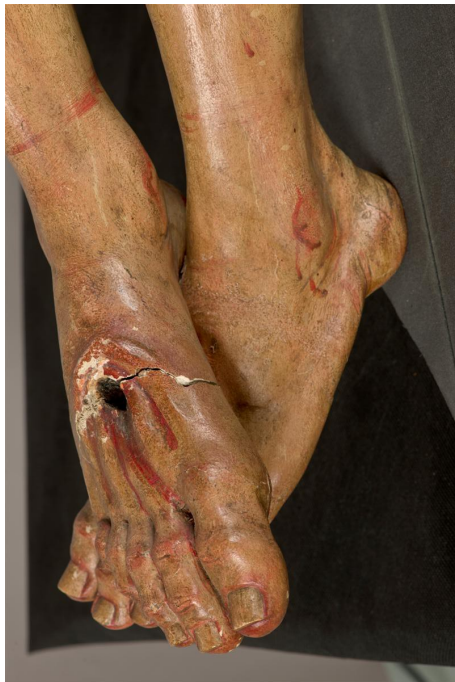
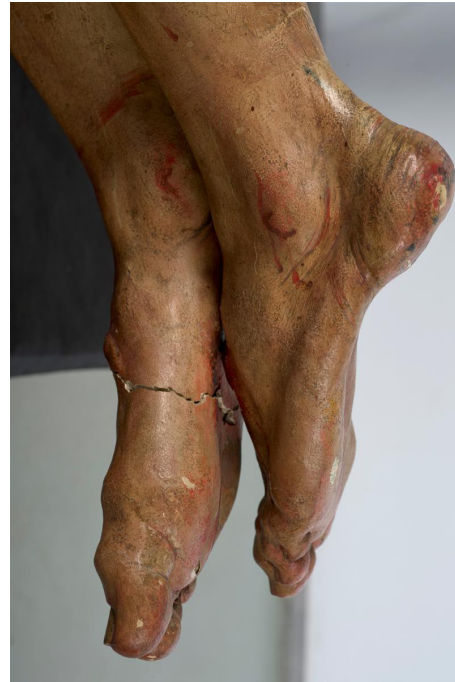
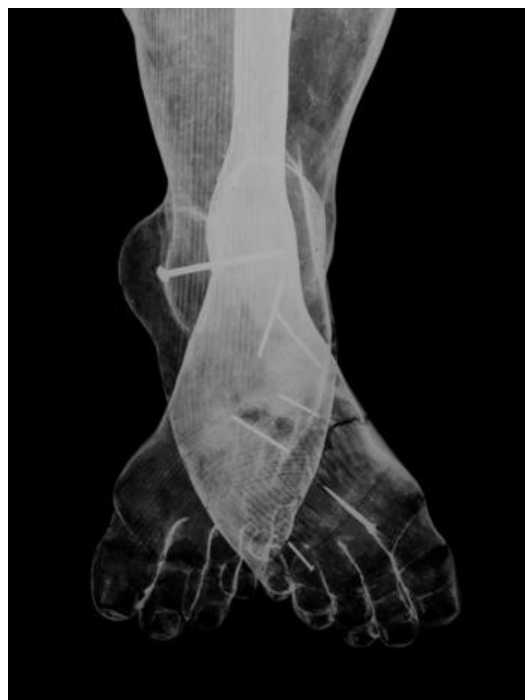
Figura VI.9

Separación parcial de piezas, originalmente en la unión de estos elementos intervienen clavos con posterioridad se ha reforzado la unión entre ambos pies con más clavos.

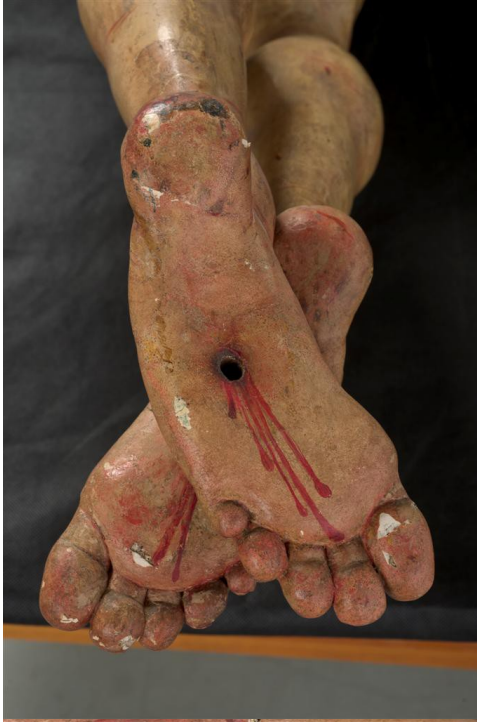
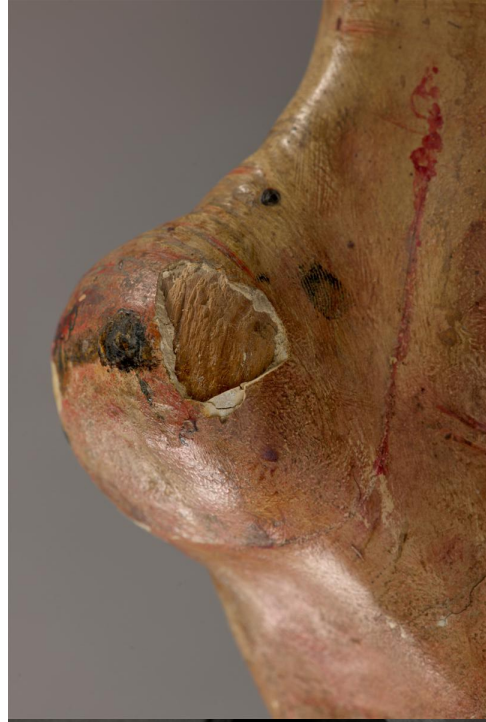
Figura VI.11

Alteraciones. Pérdidas y levantamientos de los estratos de policromía original.

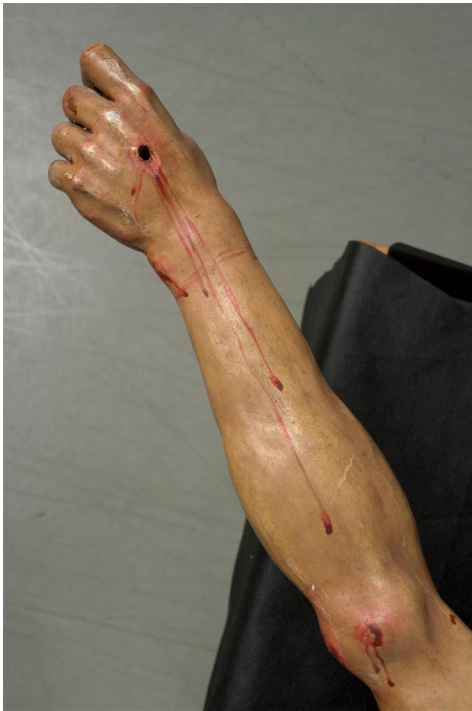
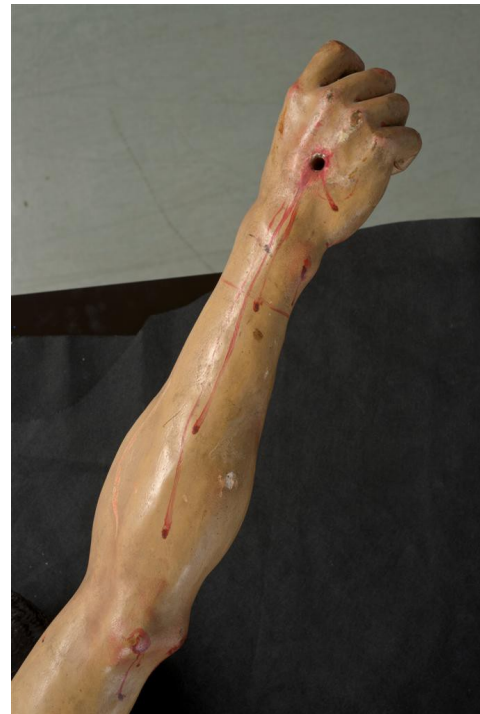
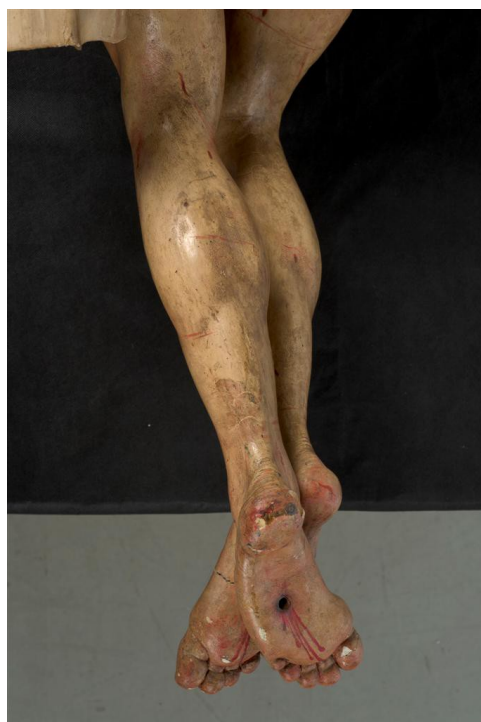
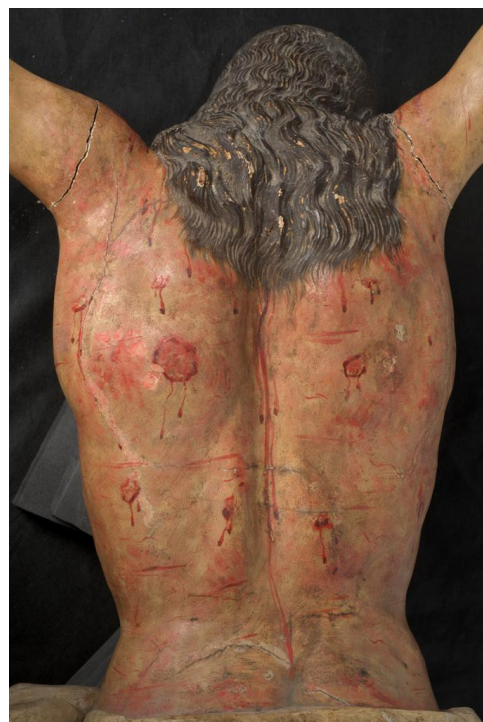
Pérdidas de policromía por roces , en la policromía original y repintes. Suciedad superficial adherida.

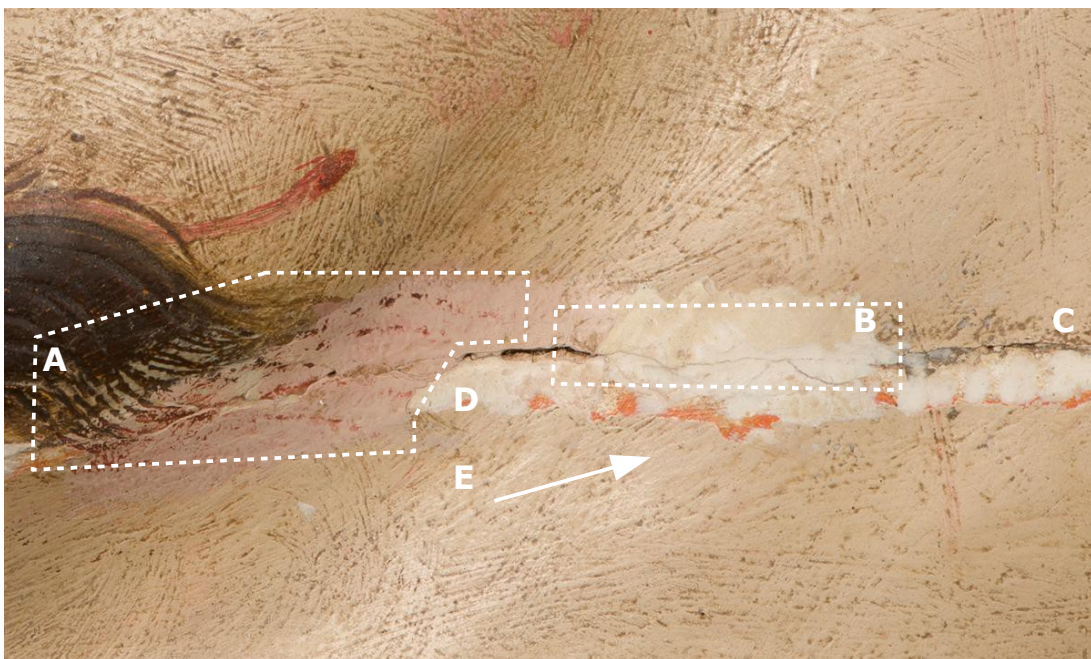
Figura VIII.11

C.- eliminado el estuco aparece la policromía original con restos de barniz y suciedad.

D y E .- aparejo e imprimación de minio de la policromía original.

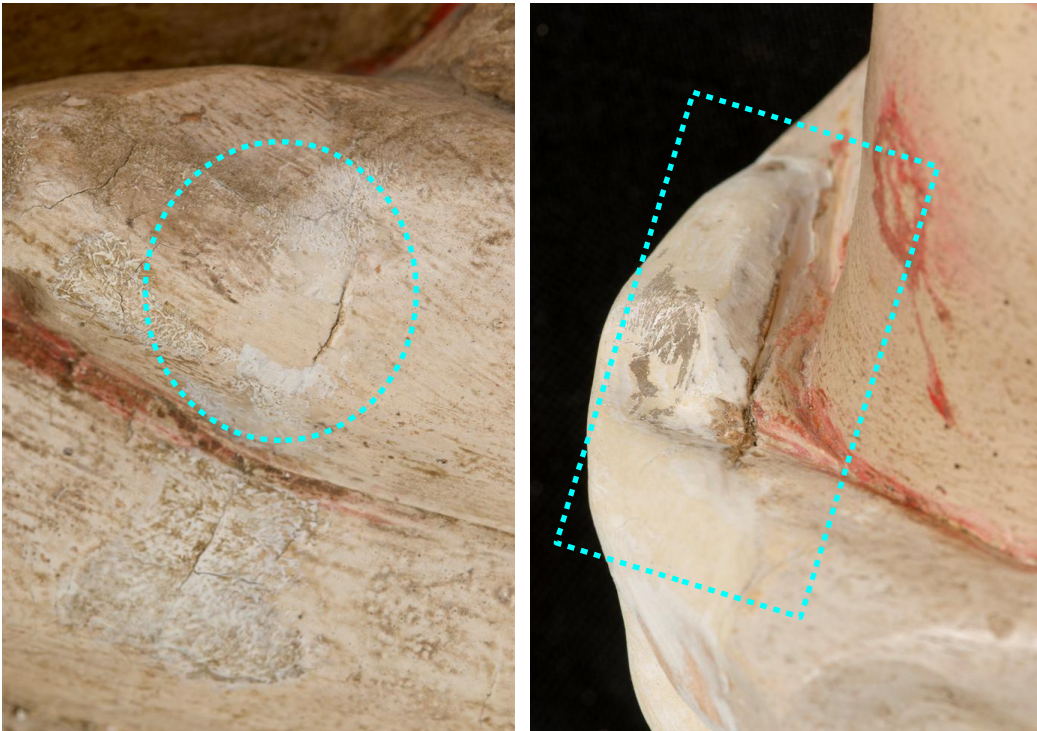
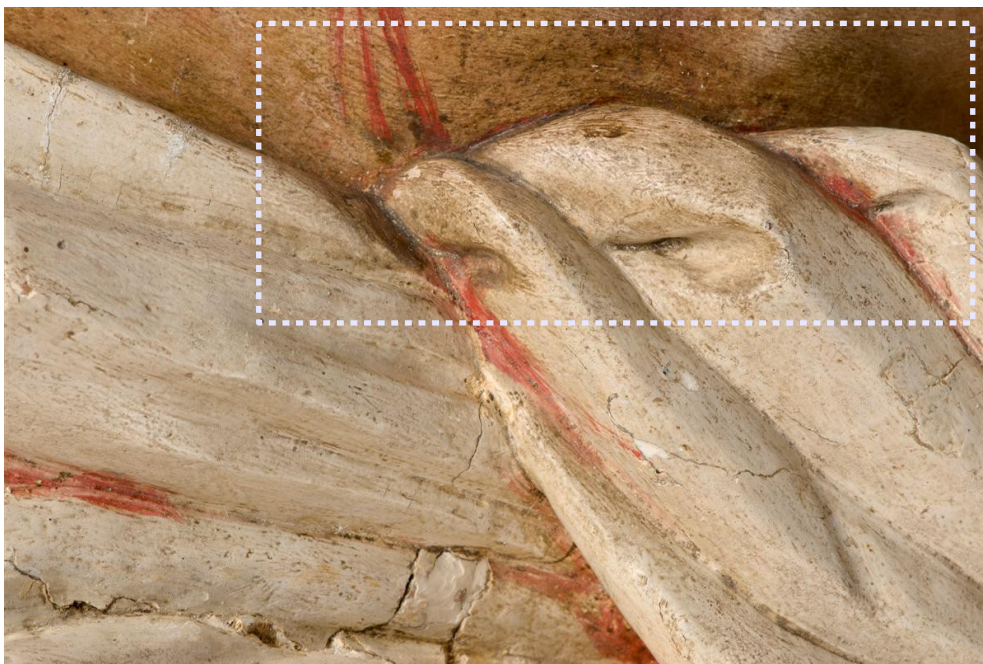
Figura VIII.13

Testigo del estado inicial de la policromía

Proceso de eliminación de barnices, repintes. Y estucos desbordantes

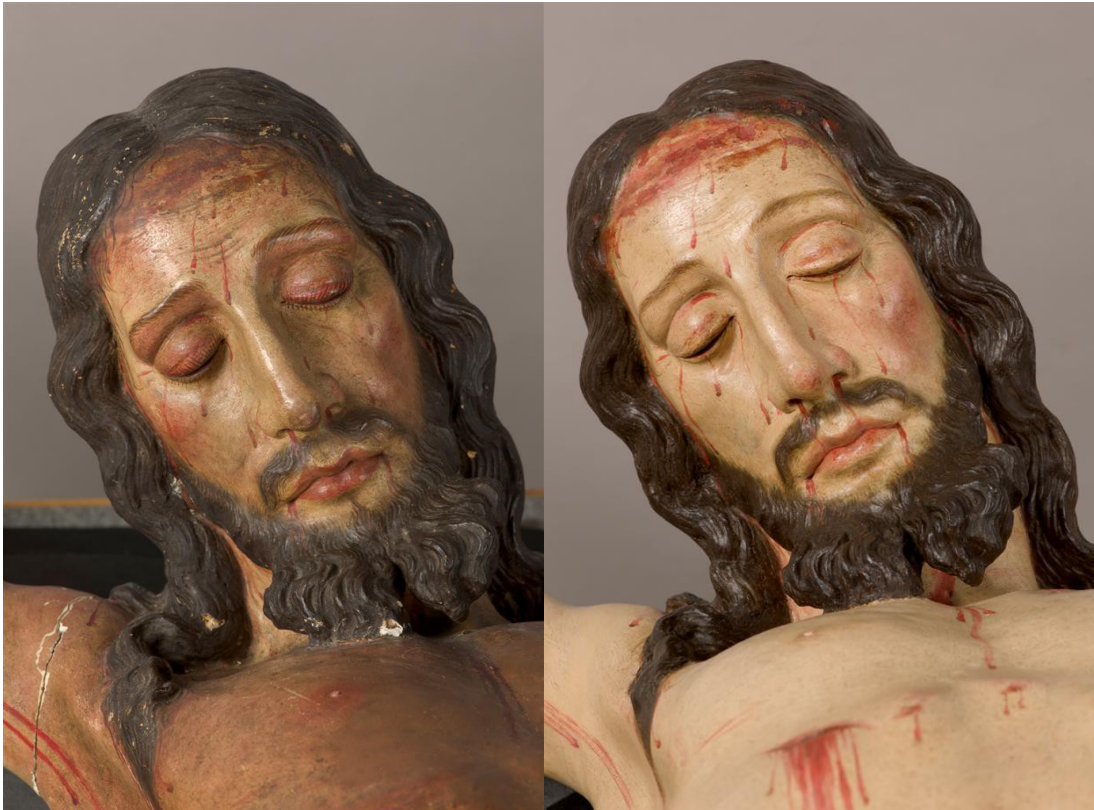
Figura VIII.25

Imágenes comparativas, estado inicial y estado final

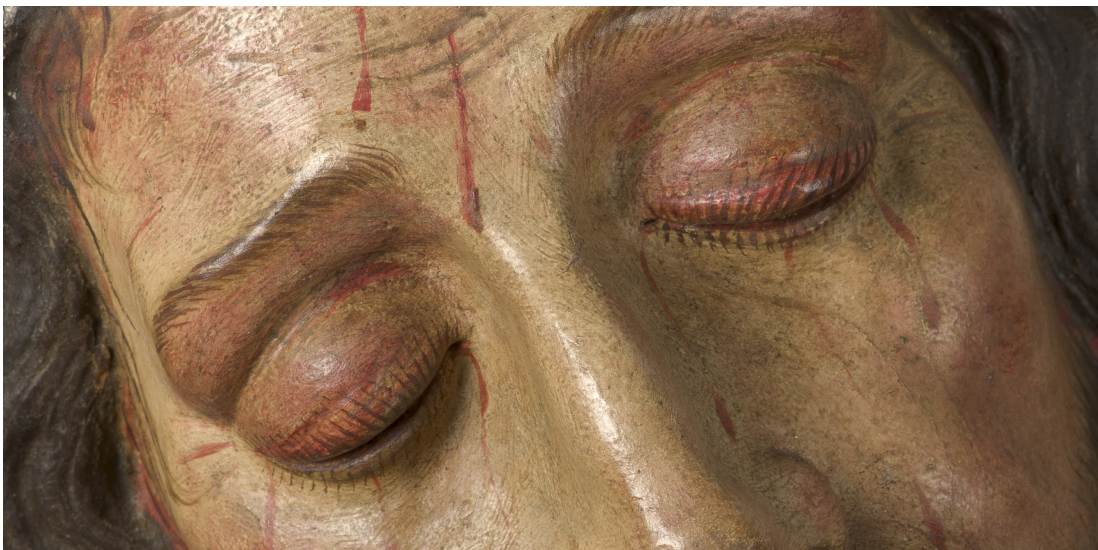
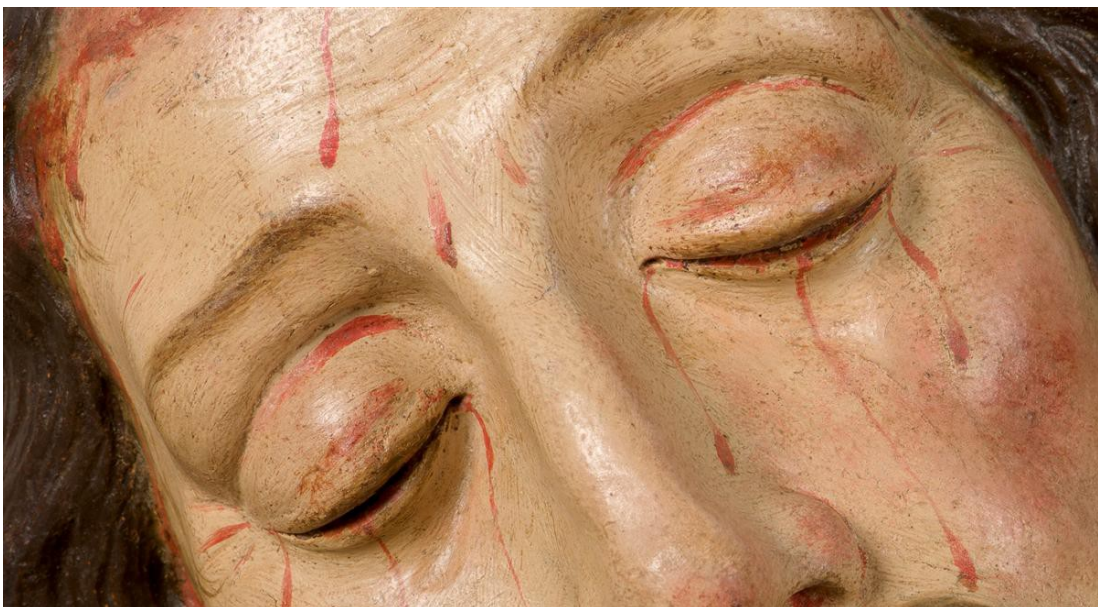
Figura VIII.26

Imágenes comparativas, estado inicial y estado final

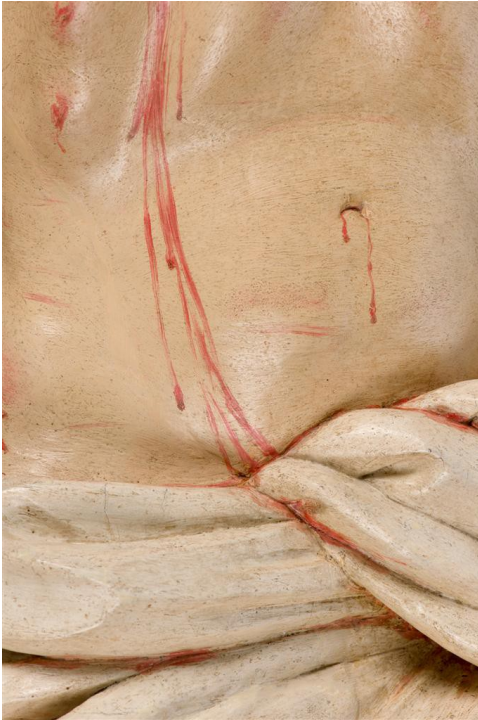
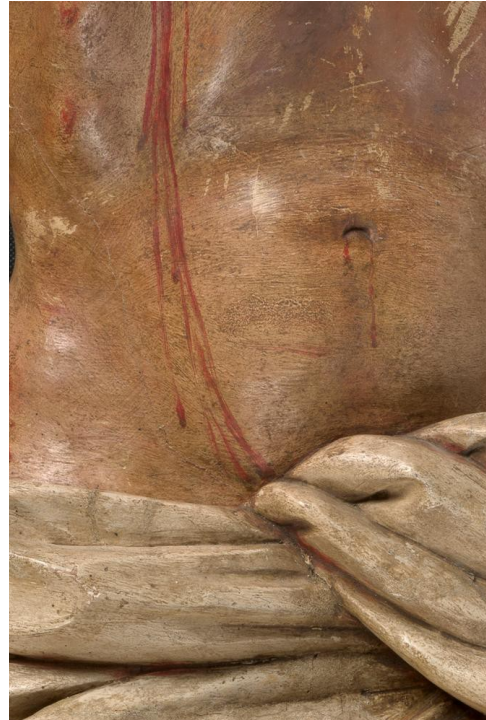
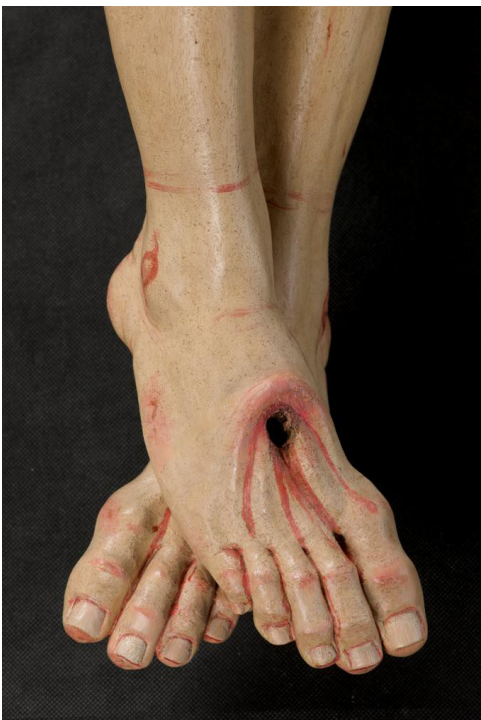
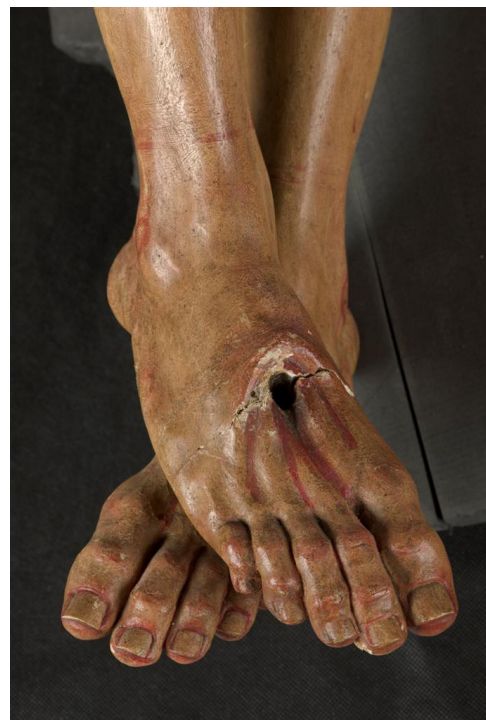
Figura VIII.27

Imágenes comparativas, estado inicial y estado final

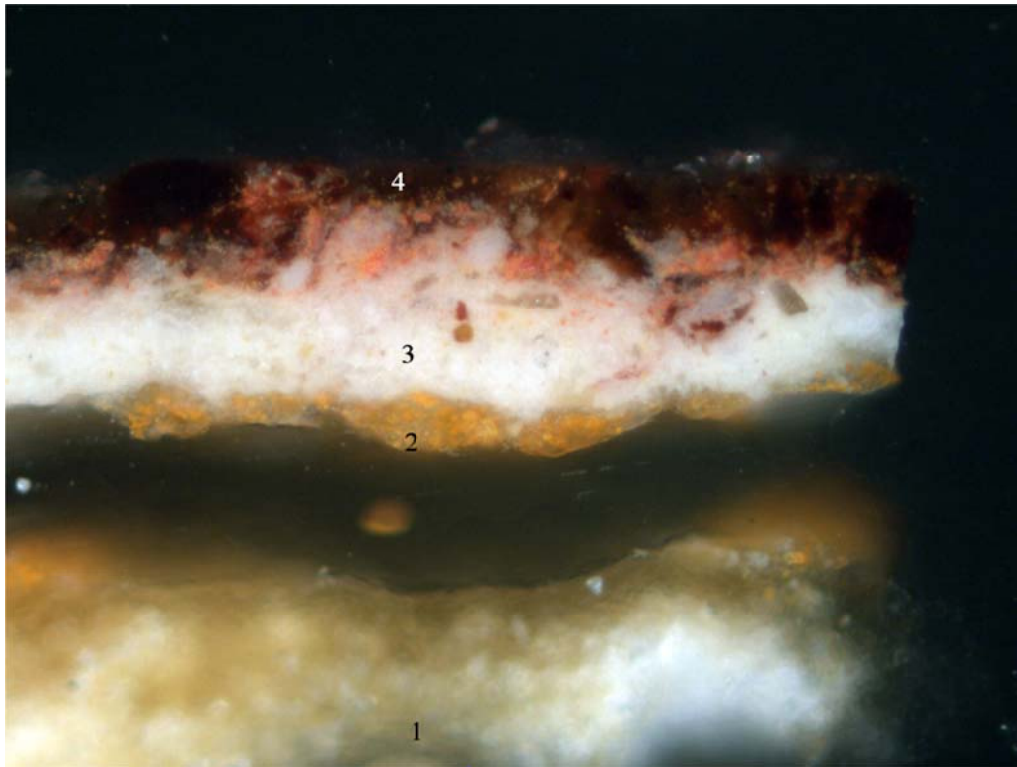
Figura 1. Estratigrafía de la muestra ANQ1

Descripción: Carnación del hombro derecho (figura 1).

- 1) Capa de preparación de color blanco de espesor máximo medido de 86 μm . Está compuesta por yeso y algunos granos de cuarzo.
- 2) Capa naranja cuyo espesor oscila entre 25 y 30 μm . Está compuesta por yeso y minio.
- 3) Capa de color blanco con granos ocre y naranjas en la parte superior. Su espesor medio es de 80 μm . Está compuesto por blanco de plomo, granos de aluminosilicatos férricos (tierras) y en la parte superior bermellón.
- 4) Capa de color ocre cuyo espesor oscila entre 30 y 45 μm . Está compuesta por yeso, laca roja, granos de bermellón y aluminosilicatos de hierro.

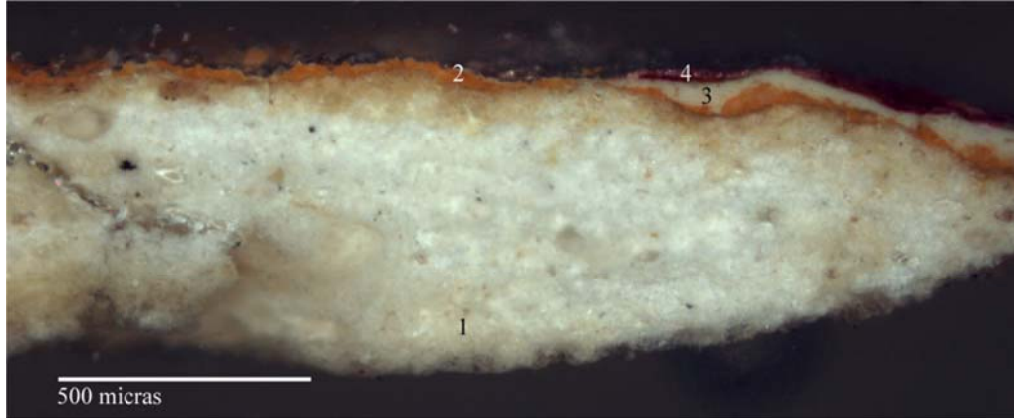
Figura 4. Estratigrafía de la muestra ANQ2

Descripción: Carnación de alrededor de un orificio de clavo del pie derecho (figura 4).

- 1) Capa de preparación de color blanco de espesor máximo medido de 500 μm . Está compuesta por yeso y algunos granos de cuarzo.
- 2) Capa naranja cuyo espesor oscila entre 10 y 60 μm . Está compuesta por yeso y minio.
- 3) Capa de color blanco discontinua con granos ocres y naranjas en la parte superior. Su espesor oscila entre 10 y 60 μm . Está compuesto por blanco de plomo y granos de aluminosilicatos férricos (tierras).
- 4) Capa de color carmín cuyo espesor medio es de 10 μm . Está compuesta por yeso, laca roja y tierras (aluminosilicatos férricos).
