Memoria Final

Carreta portadora del simpecado de Nuestra Señora del Rocío.

Hermandad de Nuestra Señora del Rocío de Espartinas (Sevilla).

Abril de 2025

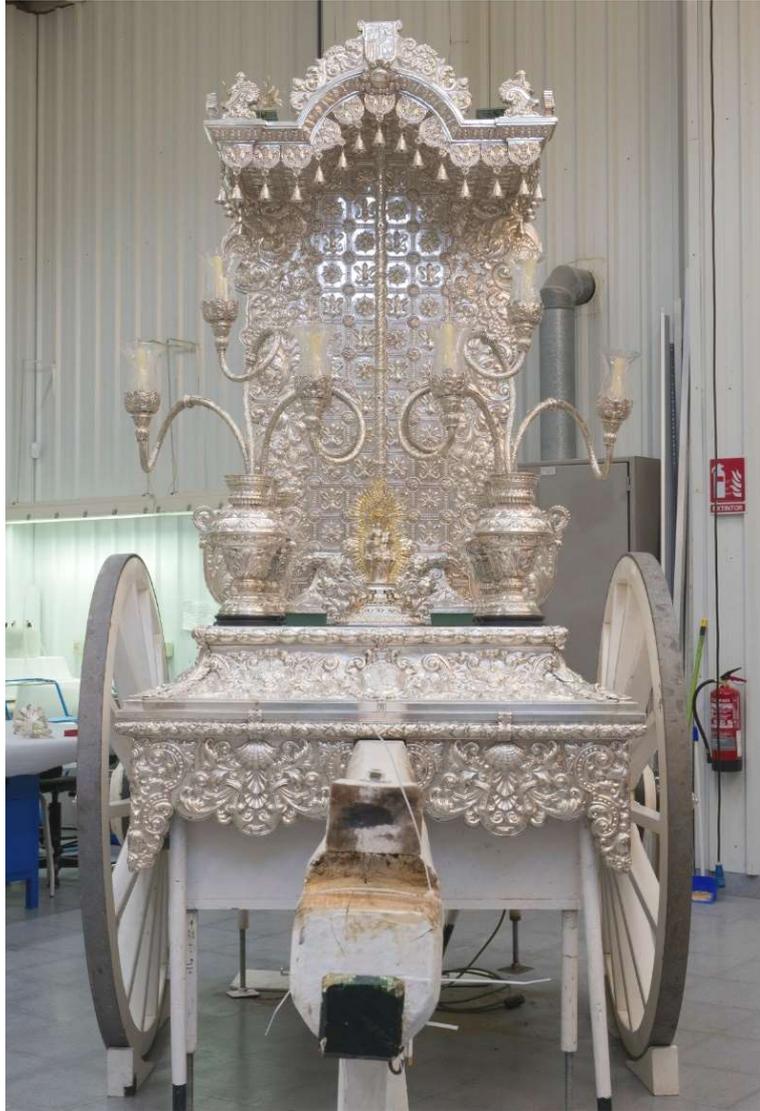
Figura V.1

Estado inicial de la carreta. Anverso. FUENTE: IAPH/Eugenio Fernández Ruíz

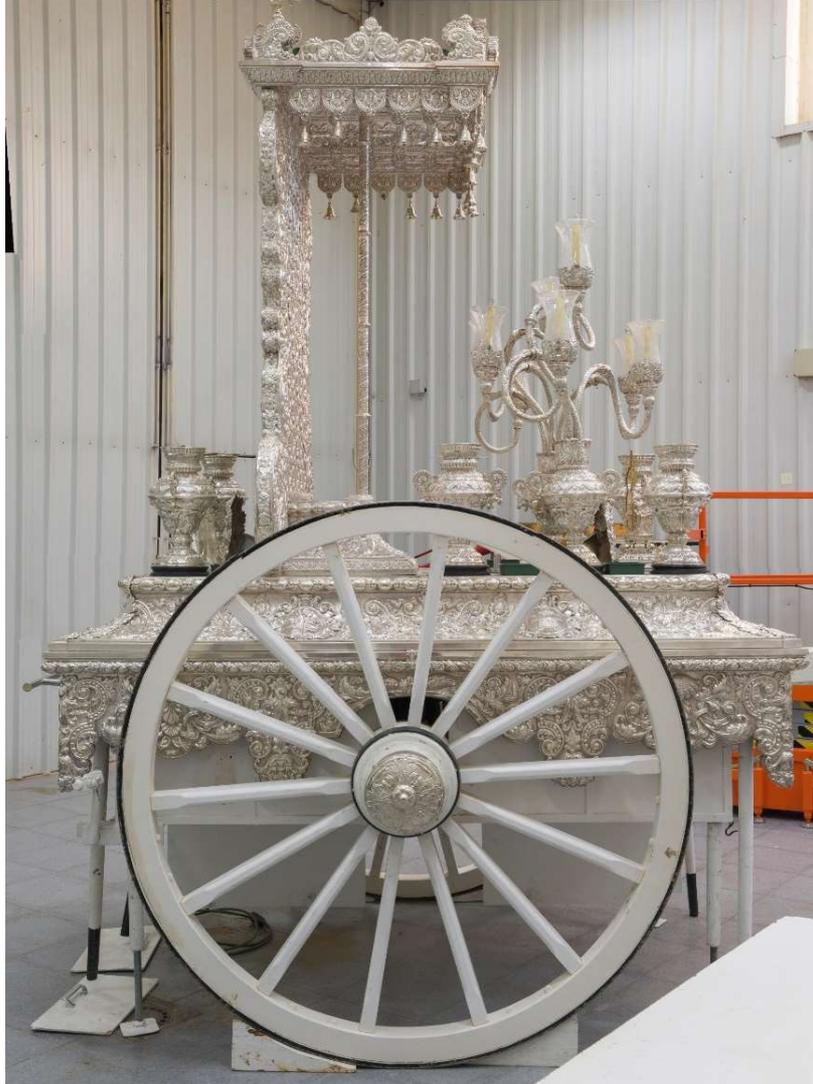
Figura V.2

Estado inicial de la carreta. Lateral derecho. FUENTE: IAPH/Eugenio Fernández Ruíz

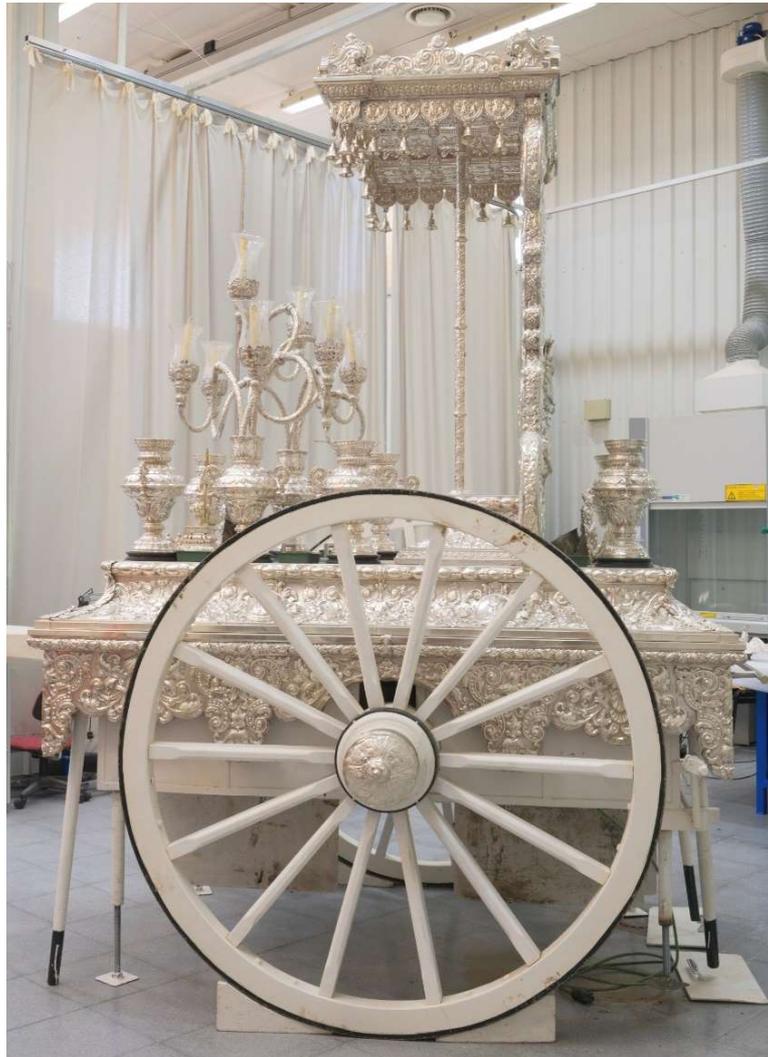
Figura V.3

Estado inicial de la carreta. Lateral izquierdo. FUENTE: IAPH/Eugenio Fernández Ruíz

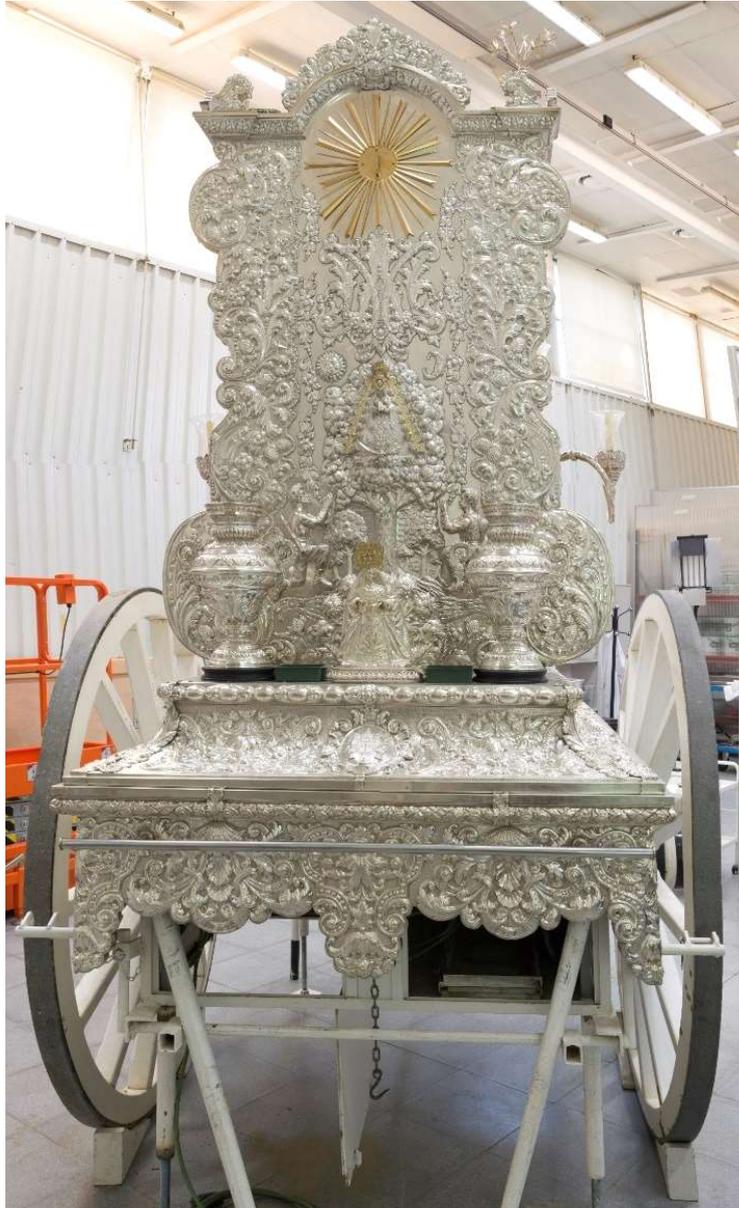
Figura V.4

Estado inicial de la carreta. Reverso. FUENTE: IAPH/Eugenio Fernández Ruíz

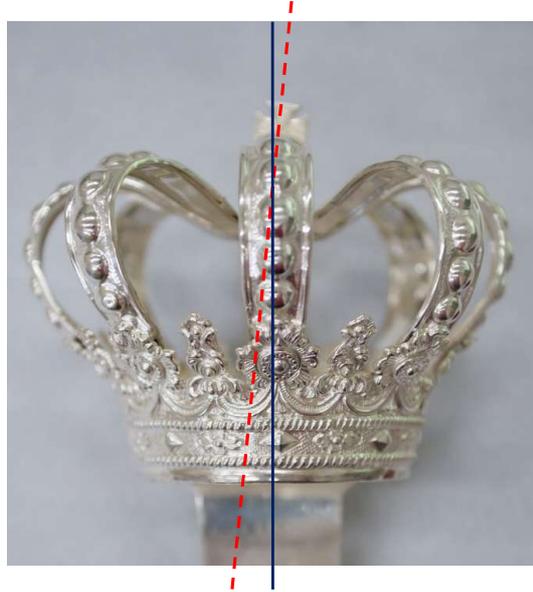
Figura V.8

Estado inicial. Corona. Deformación de la cruz. Se observa la pérdida del eje vertical con respecto al imperial frontal. FUENTE: IAPH/ Eugenio Fernández Ruíz

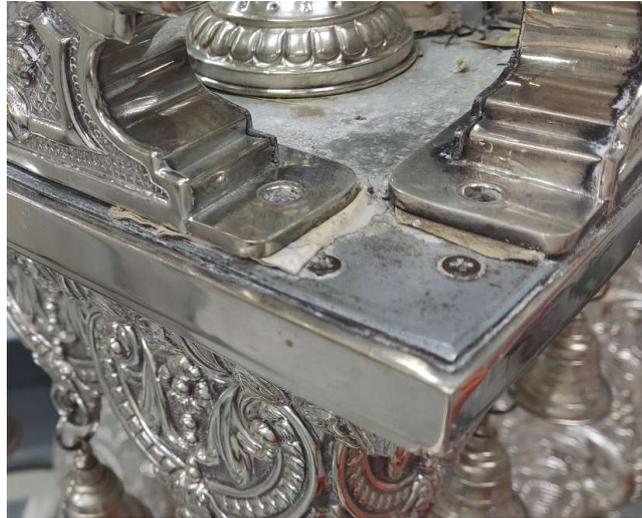
Figura V.10

Estado inicial. Acróteras de la esquina frontal izquierda. Pérdida de la tornillería de fijación y calzado con cartones para evitar el movimiento de las piezas.
FUENTE: IAPH/ Juan Alberto Filter Peinado

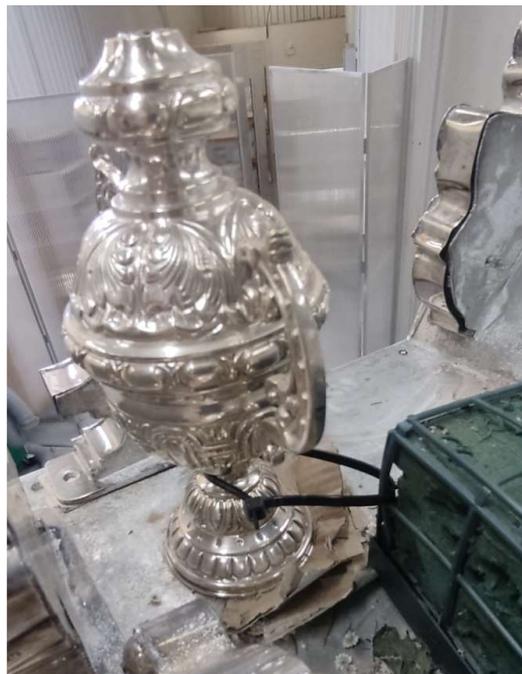
Figura V.11

Estado inicial. Jarrita frontal izquierda. Calzado con cartones para evitar el giro. Llama la atención el precario sistema de sujeción de la base de las flores.
FUENTE: IAPH/ Juan Alberto Filter Peinado

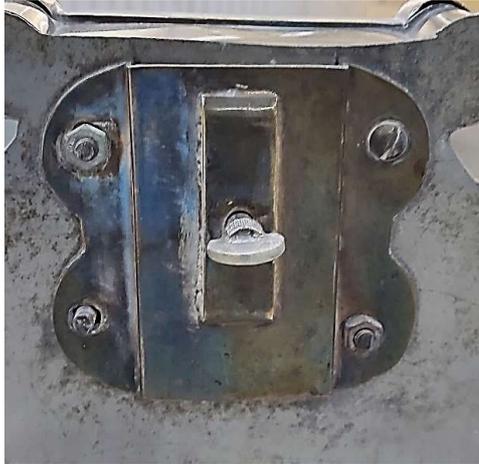
Figura V.12

Estado inicial. Corona. Pérdida de una tuerca y un perno de la cogida de la chapa de fijación. Se ha sustituido el perno por un tornillo.
FUENTE: IAPH/ Juan Alberto Filter Peinado

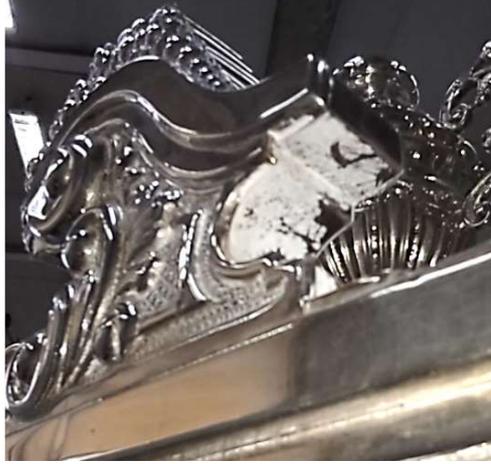
Figura V.13

Estado inicial. Restos de limpiametales en el costado de una acrótera de la crestería.
FUENTE: IAPH/ Juan Alberto Filter Peinado

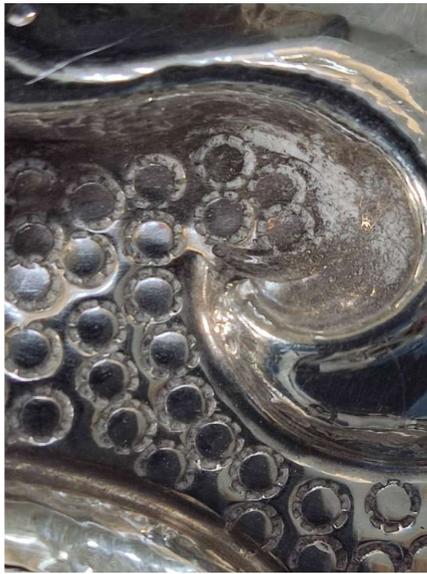
Figura V.16

Estado inicial. Restos de limpiametales.
FUENTE: IAPH/ Juan Alberto Filter Peinado

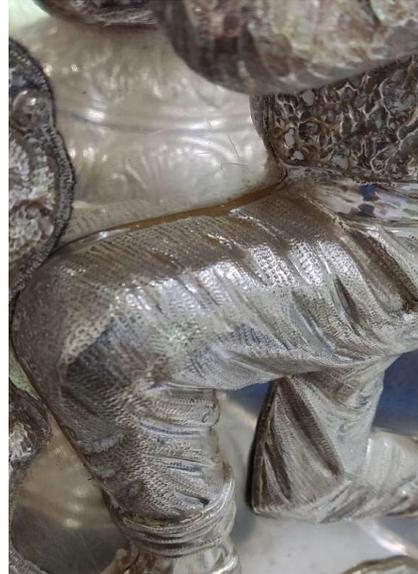
Figura V.17

Estado inicial. Arena en planos superiores.
FUENTE: IAPH/ Juan Alberto Filter Peinado

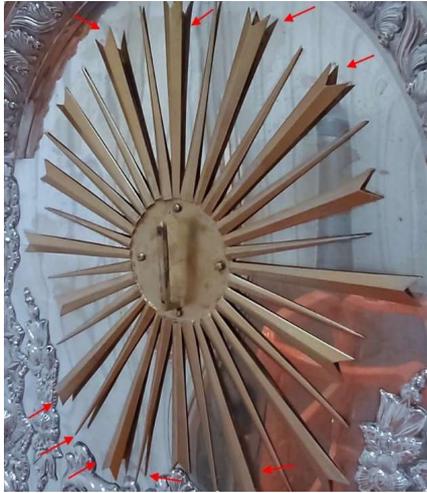
Figura V.21

Estado inicial. Detalle de los rayos del resplandor que presentan levantamiento respecto al fondo.
FUENTE: IAPH/ Juan Alberto Filter Peinado

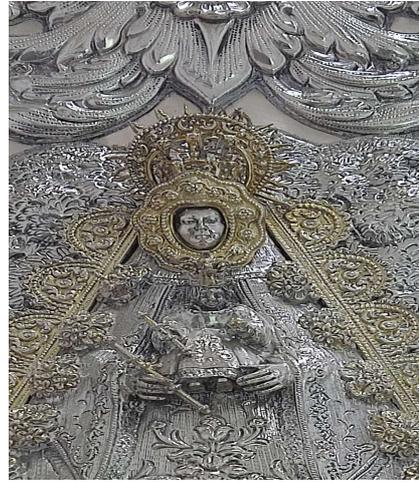
Figura V.22

Estado inicial. Detalle de la corona de la Virgen del Rocío. Deformación de rayos; pérdida de elementos.
FUENTE: IAPH/ Juan Alberto Filter Peinado

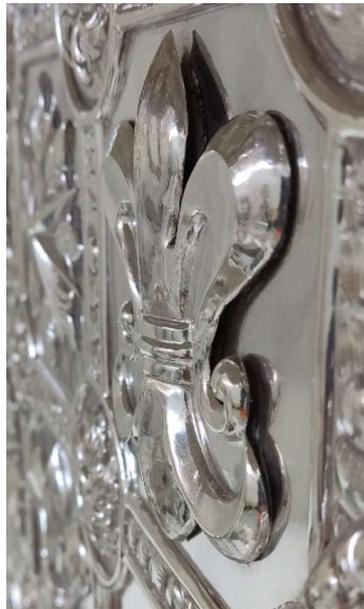
Figura V.23

Estado inicial. Detalle de la separación de una de las flores de lis del fondo de dosel.
FUENTE: IAPH/ Juan Alberto Filter Peinado

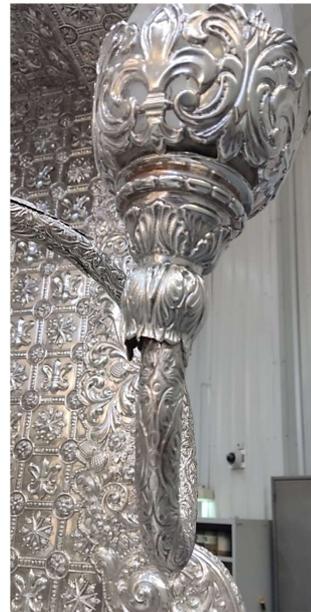
Figura V.24

Estado inicial. Candelabro izquierdo. Detalle de la inclinación de la tulipa externa.
FUENTE: IAPH/ Juan Alberto Filter Peinado

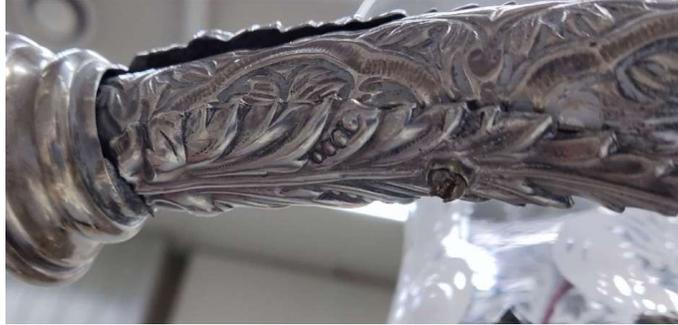
Figura V.25

Estado inicial. Detalle de brazo de candelabro derecho. Hoja rota en la unión con la macolla; se ha metido entre ésta y el brazo, realizando un nuevo taladro para el tornillo de fijación de la punta.

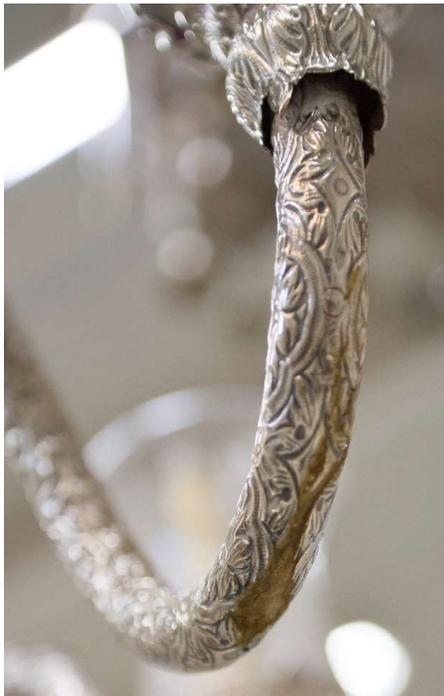
Figura V.26

Estado inicial. Candelabro izquierdo. Detalle del brazo exterior; se aprecia suciedad adherida a la chapa.

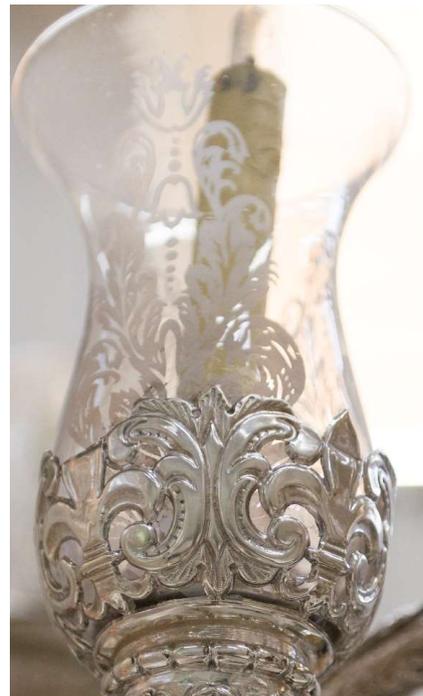
Figura V.27

Estado inicial. Candelabro izquierdo. Tulipa de candelabro derecho. Se observa en la cazoleta la pérdida del remate de una flor de lis y otra deformada.

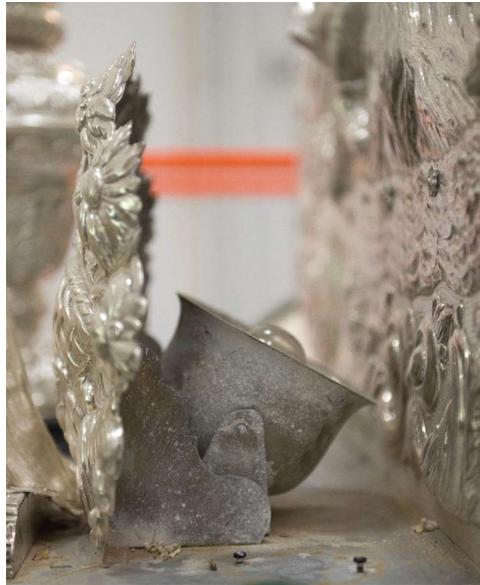
Figura V.29

Estado inicial. Portalámparas y cubre lámpara traseros. Se observa restos de limpiametales no retirado. También vemos dos tornillos en la chapa de la tarima sin función.
FUENTE: IAPH/ Eugenio Fernández Ruíz

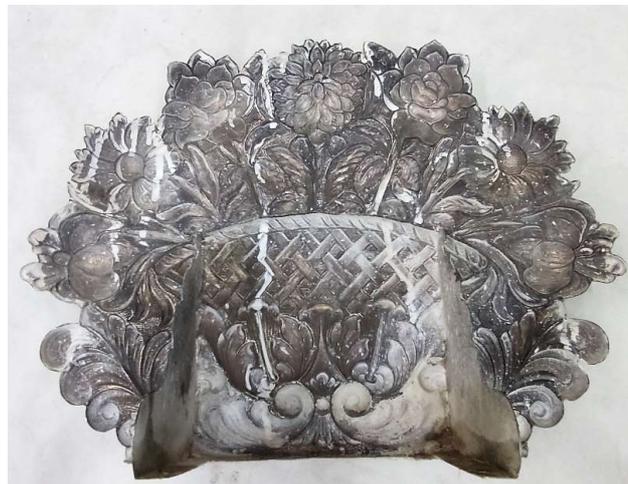
Figura V.30

Estado inicial. Cara posterior de uno de los cubre lámparas. Se observa restos de limpiametales no retirado, así como la sulfuración de la plata.
FUENTE: IAPH/ Eugenio Fernández Ruíz

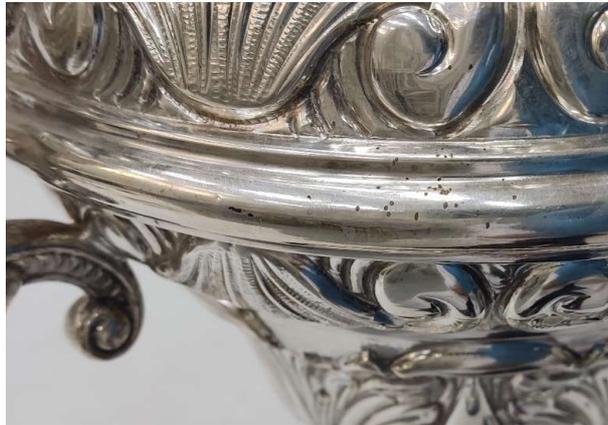
Figura V.31

*Estado inicial. Detalle de jarra. Deyecciones de moscas.
FUENTE: IAPH/ Juan Alberto Filter Peinado*

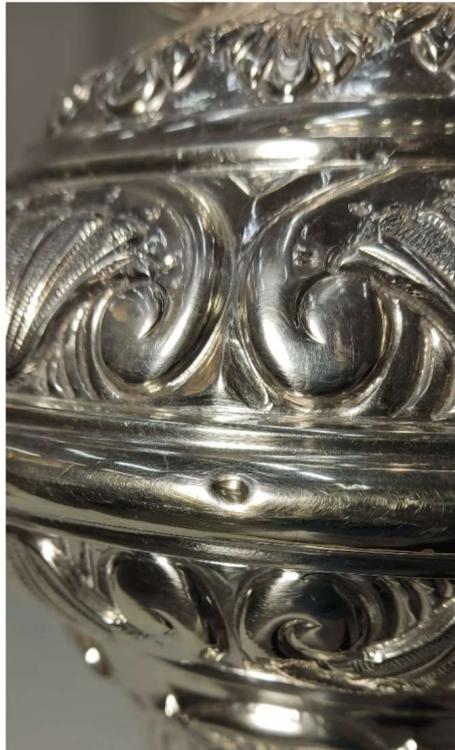
Figura V.32

*Estado inicial. Detalle de jarra. Deformación de la chapa por golpe inciso.
FUENTE: IAPH/ Juan Alberto Filter Peinado*

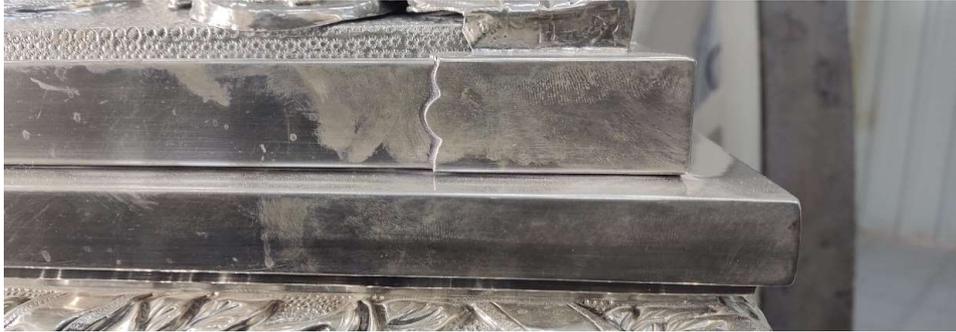
Figura V.33

Estado inicial. Detalle del frontal de la canastilla. Manchas en la chapa por marcas de dedos; al tocar con las manos se deja la grasa de éstas, a la cual se adhiere el polvo de la arena que flota en el ambiente durante la romería.

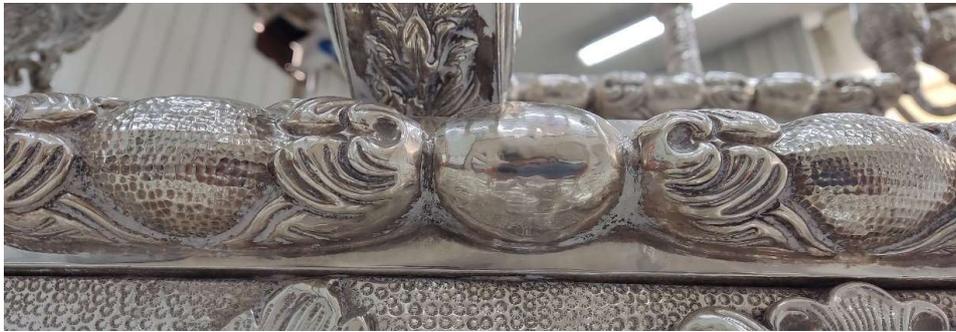
Figura V.34

Estado inicial. Detalle del moldurón en el lateral derecho de la canastilla. Restos de limpiametales.

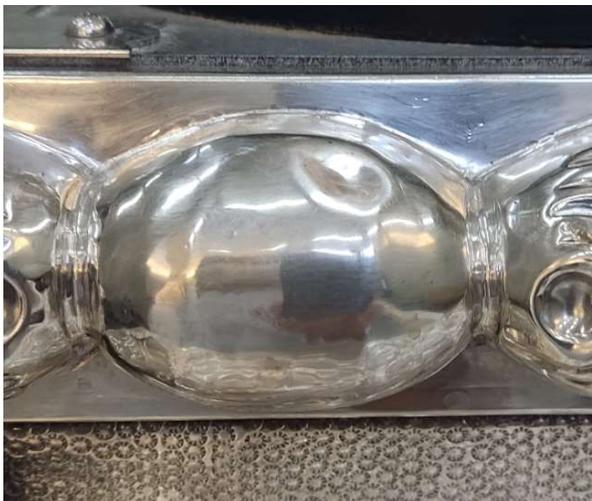
Figura V.37

- Abolladura de varias ovas del moldurón superior.
 - Pérdida de apriete de algunos tornillos de las piezas esquineras.
 - Mancha de corrosión en la parte frontal. Pérdida de baño de plata en zona de soldadura de moldura lisa en la esquina trasera izquierda.

Estado inicial. Detalle del frontal de la canastilla. Deformación por golpe inciso de una de las ovas del moldurón superior.
FUENTE: IAPH/ Juan Alberto Filter Peinado

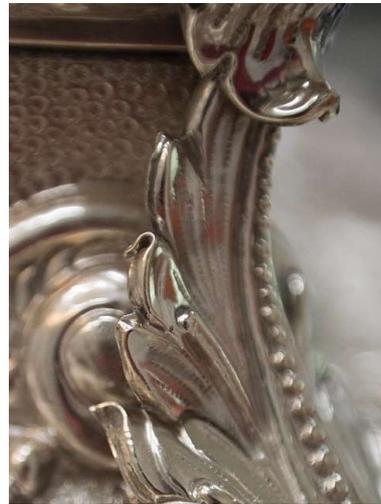
Figura V.38

Estado inicial. Detalle del pico doblado de una hoja de la esquinera frontal izquierda de la canastilla.
FUENTE: IAPH/ Juan Alberto Filter Peinado

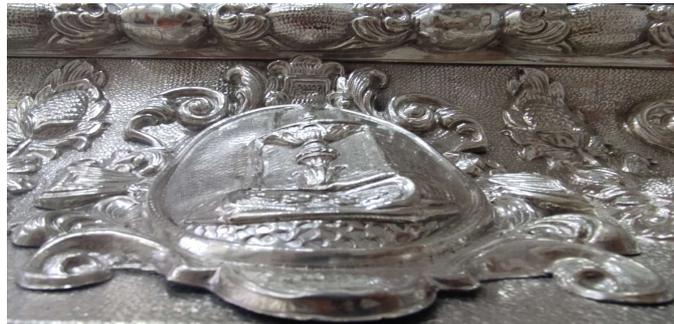
Figura V.40

- Instalación eléctrica deficiente.
- Canastilla:
 - Abolladura por presión de las cartelas laterales (a izquierda y derecha) alineadas con la vara del Simpecado.

Estado inicial. Detalle de la cartela abollada localizada en el lado izquierdo de la carreta.
FUENTE: IAPH/ Eugenio Fernández Ruíz

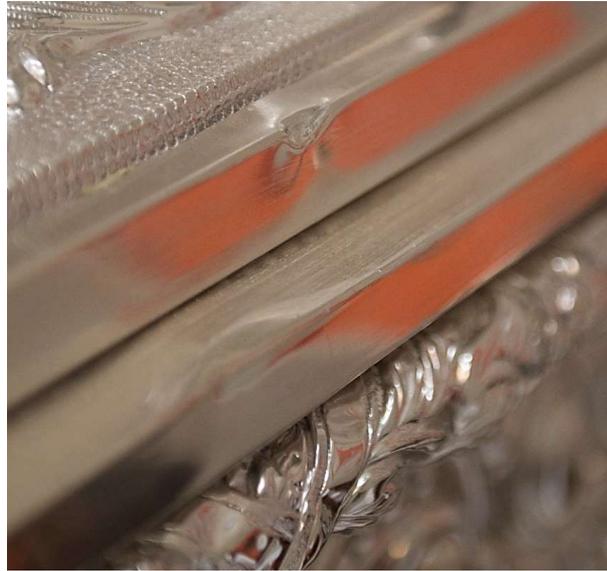
Figura V.41

*Estado inicial. Detalle de deformación por golpe inciso sobre los perfiles lisos de la base de la canastilla y del moldurón superior del faldón, localizada en el lado izquierdo de la carreta.
FUENTE: IAPH/ Eugenio Fernández Ruíz*

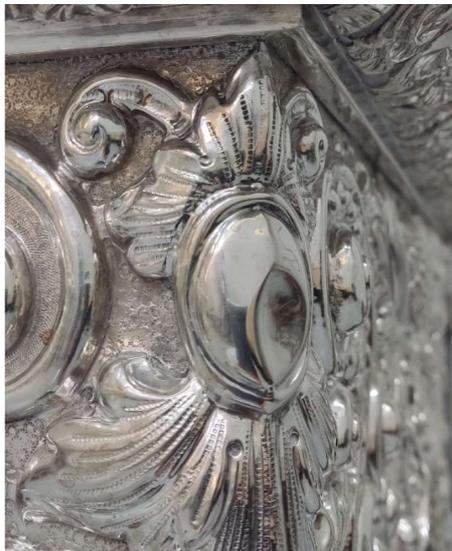
Figura V.42

*Estado inicial. Detalle de deformación por golpe inciso sobre el óvalo central de la esquina izquierda del faldón.
FUENTE: IAPH/ Juan Alberto Filter Peinado*

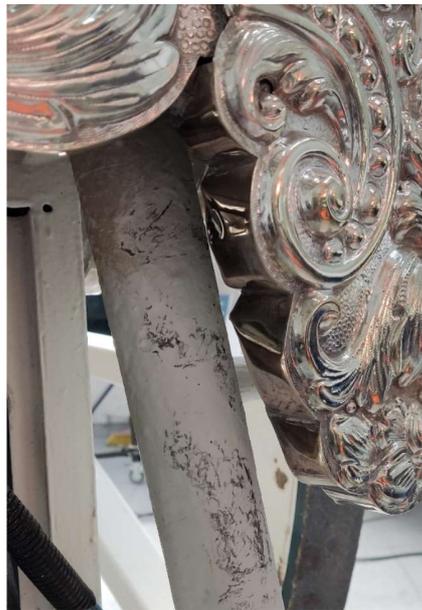
Figura V.44

Estado inicial. Detalle de la deformación del canto de las esquinas del faldón por los golpes de los “mozos” al desplegarlos y recogerlos.
FUENTE: IAPH/ Juan Alberto Filter Peinado

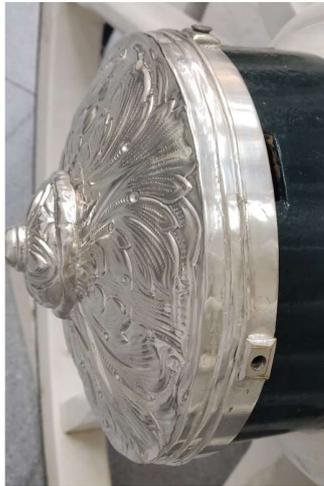
Figura V.45

Estado inicial. Detalle del tapacubos izquierdo. Se observa un único tornillo, de cabeza plana.
FUENTE: IAPH/ Juan Alberto Filter Peinado

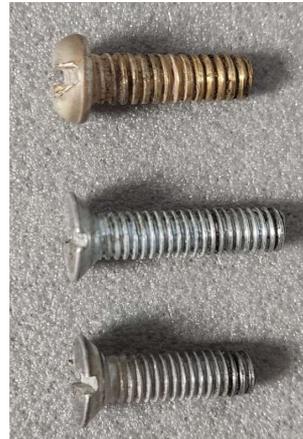
Figura V.46

Estado inicial. Detalle de los tornillos de los tapacubos (uno plano para el izquierdo, uno plano y uno de cabeza redonda para el derecho).
FUENTE: IAPH/ Juan Alberto Filter Peinado

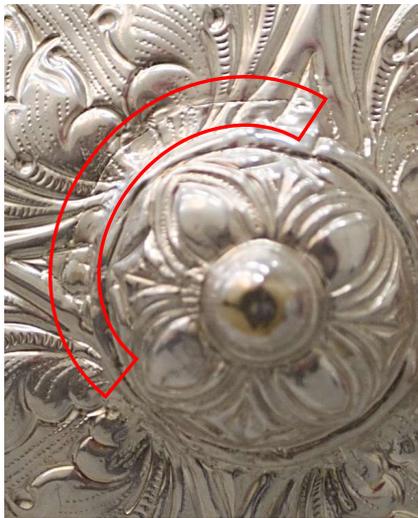
Figura V.47

Estado inicial. Detalle del tapacubos izquierdo. Se observa una antigua reparación de soldadura.
FUENTE: IAPH/ Juan Alberto Filter Peinado

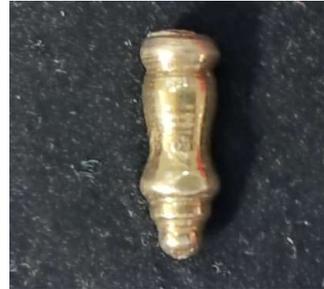
Figura V.50

Estado inicial. Virgen de Loreto. Detalle del
fragmento de cetro que se conservaba.
FUENTE: IAPH/ Juan Alberto Filter Peinado

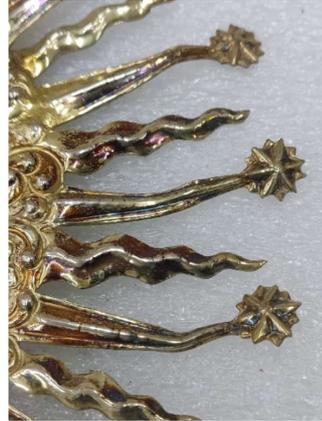
Figura V.53

Estado inicial. Virgen de Loreto. Detalle de la parte anterior de la ráfaga. Deformaciones de rayos.
FUENTE: IAPH/ Juan Alberto Filter Peinado

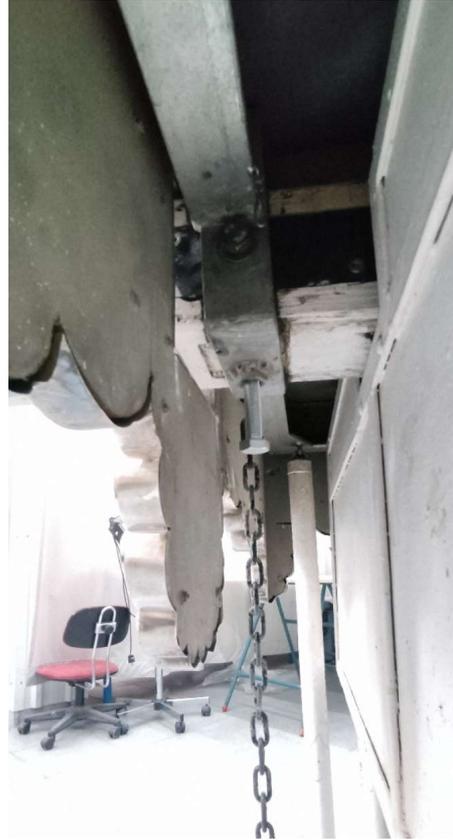
Figura V.59

Estado inicial. Detalles del carruaje. Exterior.
FUENTE: IAPH/ Juan Alberto Filter Peinado

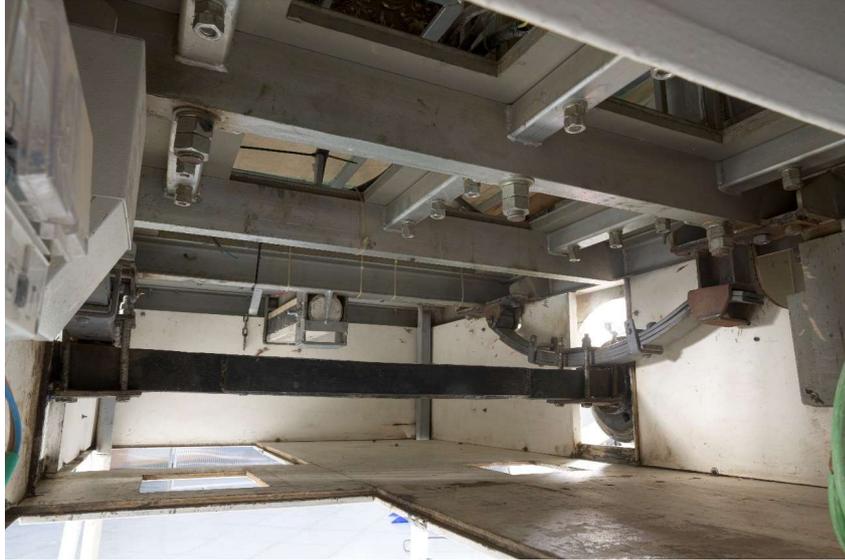
Figura V.60

Estado inicial. Detalles del carruaje. Interior. Parte anterior.
FUENTE: IAPH/ Eugenio Fernández Ruíz

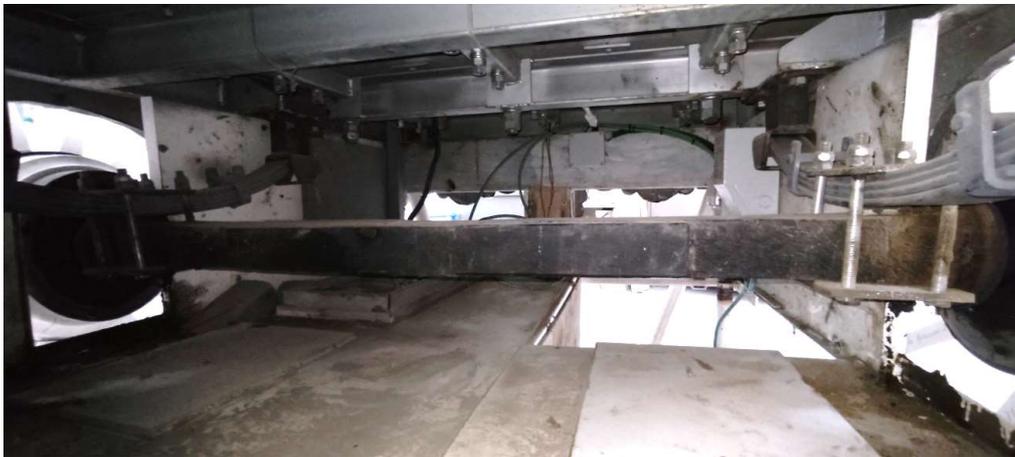
Figura V.61

Estado inicial. Detalles del carruaje. Interior. Parte posterior.
FUENTE: IAPH/ Juan Alberto Filter Peinado

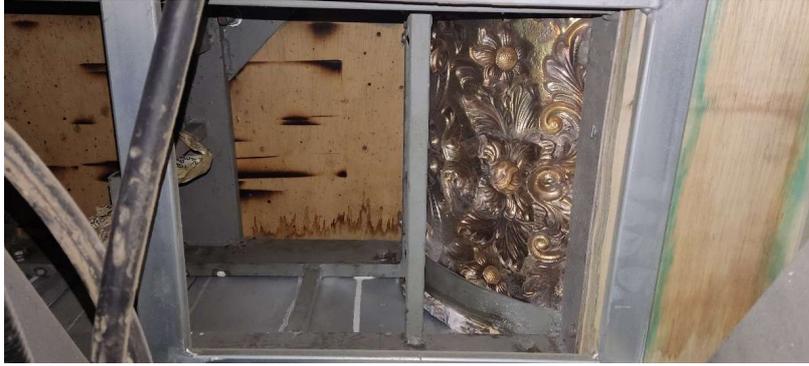
Figura V.62

Estado inicial. Detalles del carruaje. Interior. Hueco de la peana del Simpecado. Se observan escorrentías blancas del líquido limpiametales, lo que delata que existen huecos de separación por los que entra la humedad, la arena, suciedad...FUENTE: IAPH/ Juan Alberto Filter Peinado

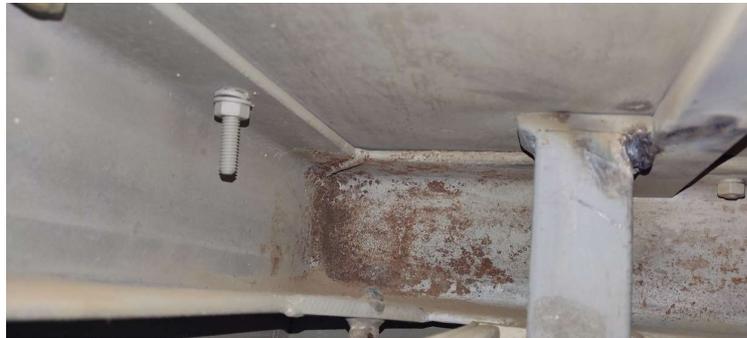
Figura V.63

- Falta de sellado entre uniones de tableros, y localización de una separación de aproximadamente 8 cm en todo el perímetro del faldón, entre éste y la parte externa del “cajón”.
- Exceso de hueco en las zonas de paso del eje de las ruedas.
- Pérdida de función de los pestillos de las puertas inferiores.
- Acumulación de arena, suciedad y otros restos debido a estos huecos existentes.
- Instalación eléctrica deficiente.
- Zonas de oxidaciones puntuales en la vigería del chasis.

Estado inicial. Detalles del carruaje. Interior. Zonas de óxido en la estructura de chasis. FUENTE: IAPH/ Juan Alberto Filter Peinado

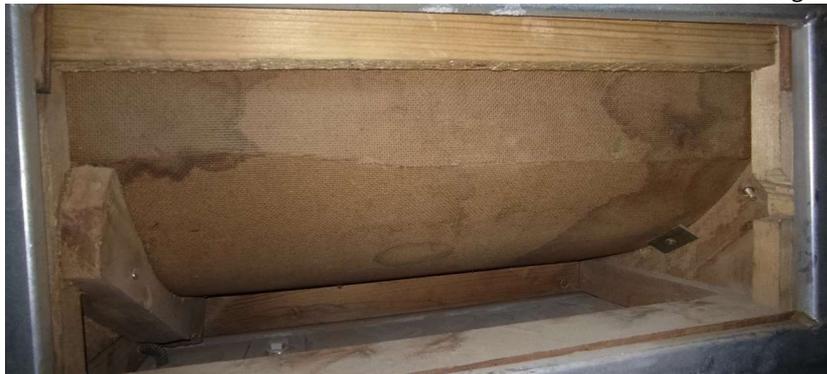
Figura V.64

Estado inicial. Detalles del carruaje. Interior del hueco de la canastilla. Si bien el tablex es un material que presenta buena resistencia a la humedad, no tiene la suficiente flexibilidad para adoptar la curvatura del perfil de la canastilla, por lo que vemos que ha quebrado linealmente. FUENTE: IAPH/ Juan Alberto Filter Peinado

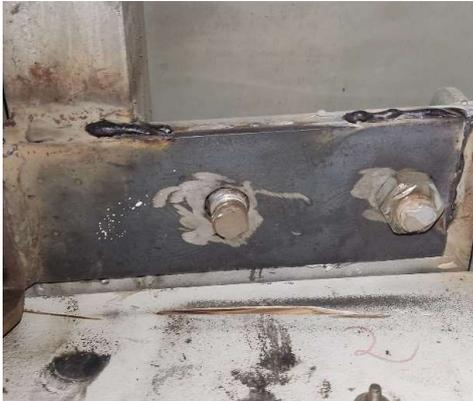
Figura V.65

Estado inicial. Detalles del carruaje. Interior. Pérdida de tuerca de perno de unión del chasis y de la estructura de óxido en la canastilla. Estos pernos no cumplen función, ya que las estructuras están soldadas.

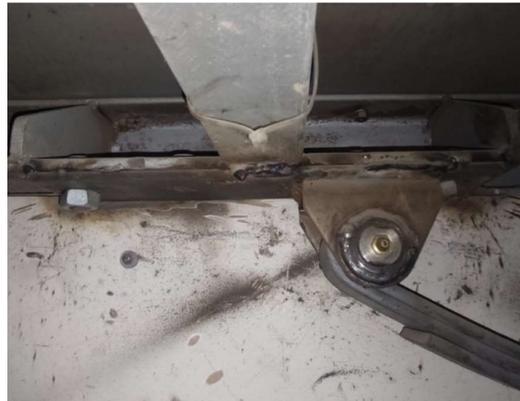
Figura V.66

Estado inicial. Detalles del carruaje. Interior. Zonas de tuerca de perno de unión del chasis y de la estructura de óxido en la estructura de chasis. Manchas en el tablero de soldadura.

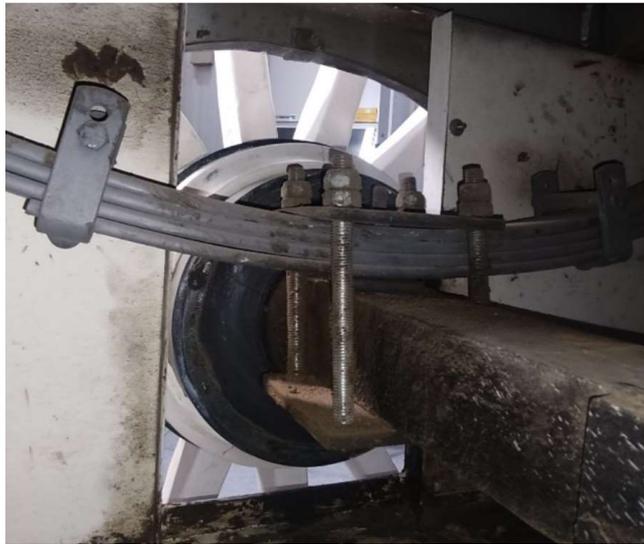
Figura V.68

Estado inicial. Detalles del carruaje. Interior. Se puede apreciar el gran hueco que existe para los pasos del eje de las ruedas; esto genera una importante entrada de arena, humedad, suciedad...
FUENTE: IAPH/ Juan Alberto Filter Peinado

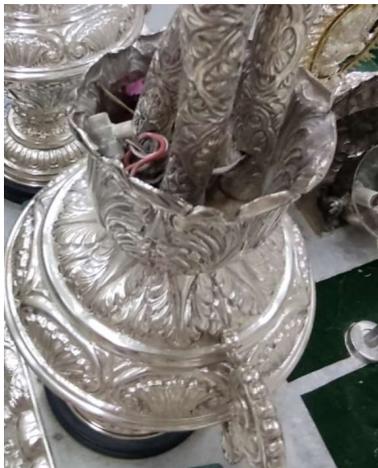
Figura V.69

Estado inicial. Detalle del sistema eléctrico. Se observan las fichas de empalme del cableado dentro de la taza de la jarra de los candelabros, expuestas a la lluvia.
FUENTE: IAPH/ Juan Alberto Filter Peinado

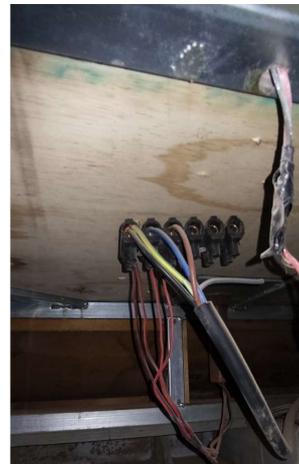
Figura V.70

Estado inicial. Interior. Detalle del sistema eléctrico. Las fichas de empalme sin protección frente a la humedad (se aprecia la mancha de humedad en el tablero).
FUENTE: IAPH/ Juan Alberto Filter Peinado

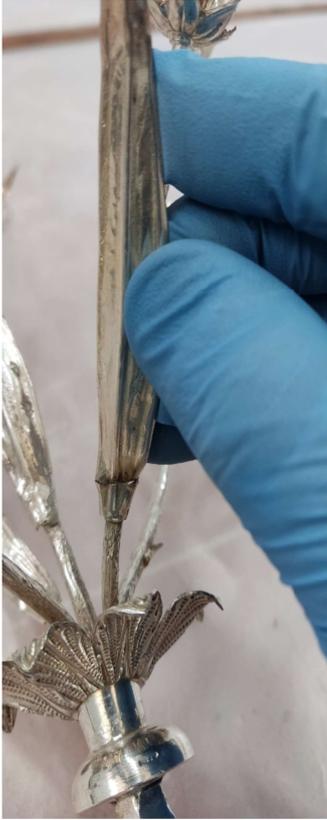
- Azucenas:
 - Ramo 1: pérdida de 3 hojas; rotura del tallo de la flor central alta, una hojilla y 2 estambres.
 - Ramo 2: Pérdida de 3 hojas, 3 pétalos y un estambre; rotura de 2 hojas y 4 pétalos.
 - Ramo 3: Pérdida de 1 hoja, 2 pétalos; rotura de 3 hojas, 3 pétalos y una hojilla.
 - Ramo 4: Rotura de 4 hojas y 3 pétalos.

Tratamiento. Azucenas. Localización de elementos desprendidos.
FUENTE: IAPH/ Juan Alberto Filter Peinado

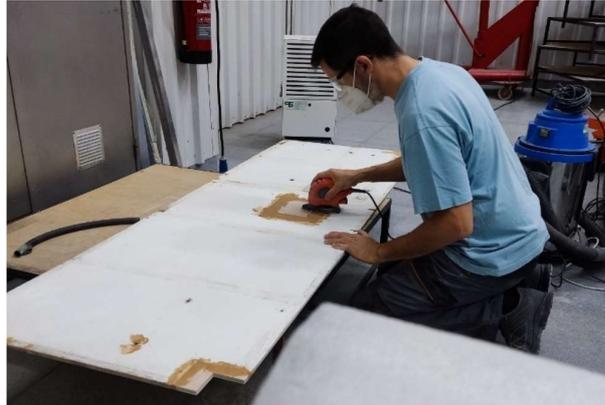
El panel inferior de cerramiento del cajón, aunque estaba en buen estado, presentaba algunas reparaciones y desajustes que nos llevó a plantear algunas actuaciones de mejora. Así, se retiraron dos tableros de aglomerado que estaban atornillados a la altura del eje de la rueda; tras consultar con la Hermandad y corroborar que estos huecos cerrados no tenían función ninguna, se decidió retirar dichas piezas de aglomerado y sustituirlas por tablero contrachapado fenólico, pero ensamblando esta vez y alineando el grosor de los añadidos con el tablero, y no solapando, con lo cual, tras encolar, espigar perimetralmente, enmasillar, lijar y pintar todo el tablero, no se hace perceptible apenas que haya dos huecos cerrados.

Tratamiento. Cajón. Desmontaje, resanado y lijado del tablero principal de la parte inferior del cajón. Se resanaron las esquinas y se cegó un orificio sin uso actual; para ello se empleó tablero fenólico, encolando y espigando las uniones; se aplicó masilla para tapar las uniones, se lijó y se pintó con la misma pintura de poliuretano empleada en el resto de la plataforma y las ruedas.

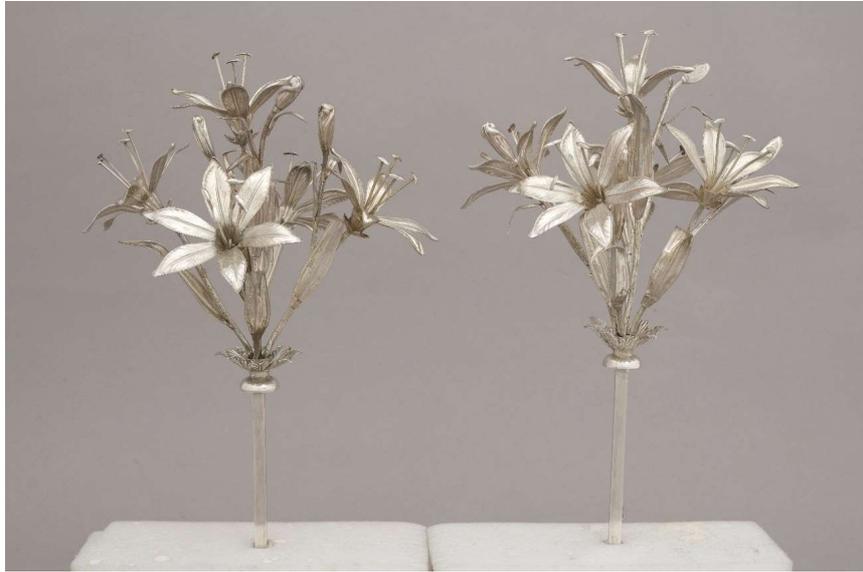
Figura VII.83

Estado final de dos ramos de azucenas. FUENTE: IAPH/José Manuel Santos Madrid

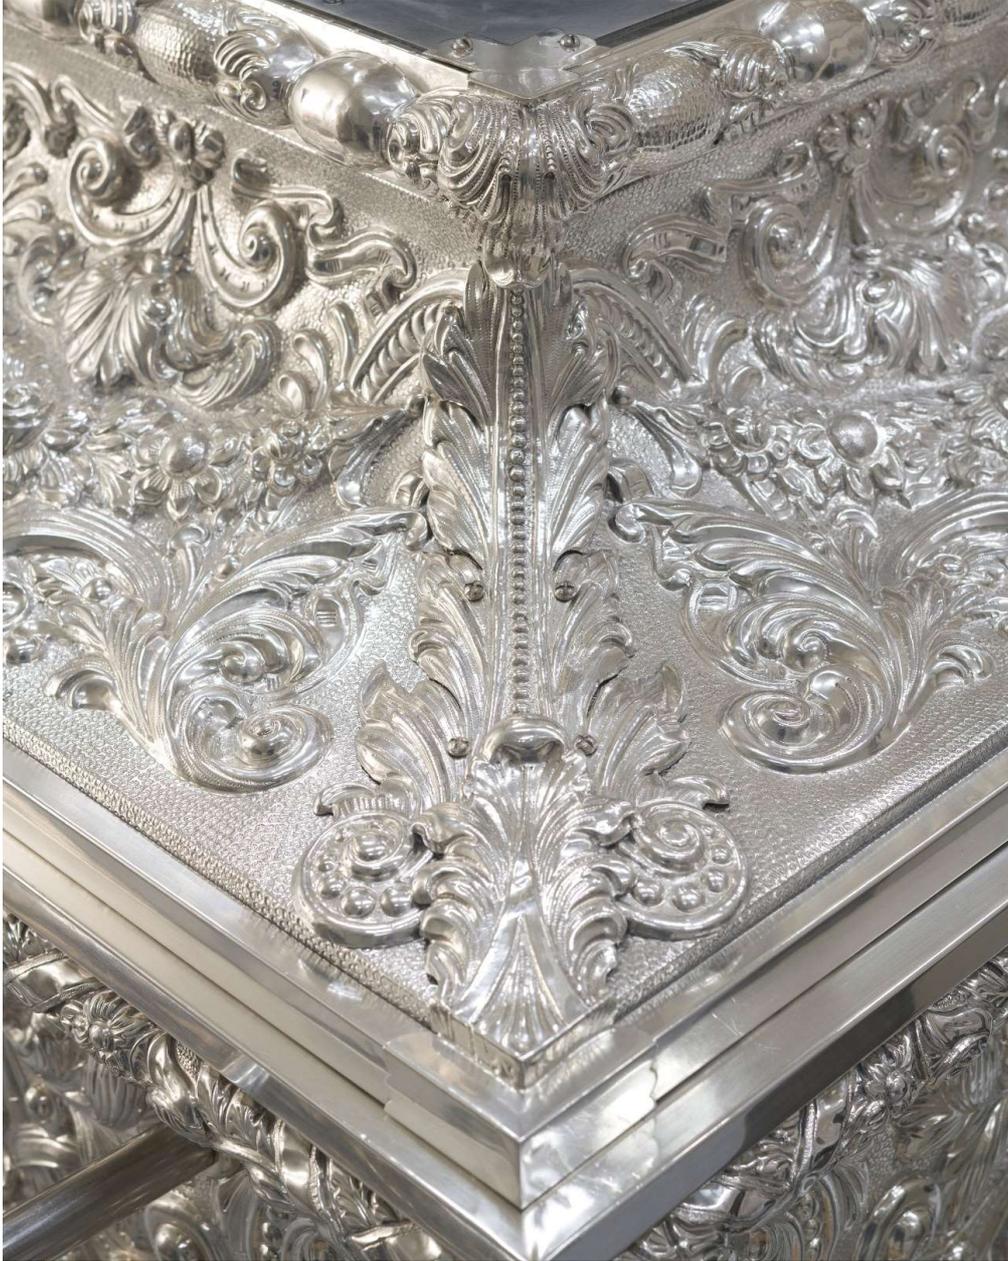
Figura VII.88

Estado final. Esquina de la canastilla. FUENTE: IAPH/José Manuel Santos Madrid

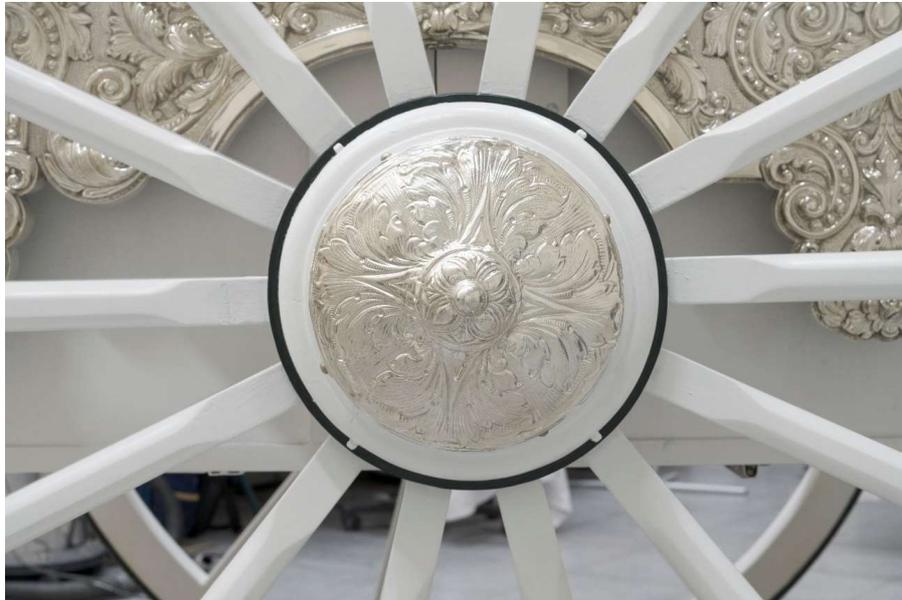
Figura VII.92

Estado final del tapacubos.. FUENTE: IAPH/José Manuel Santos Madrid

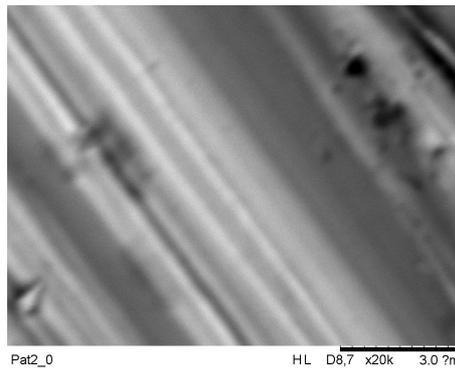
Figura 1. Bandas de desmezcla de composiciones ligeramente distintas, las más brillantes contienen una mayor concentración de plata obtenida en SEM mediante electrones retrodispersados.

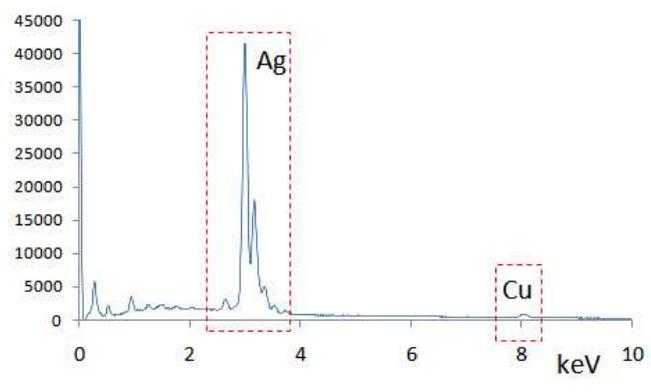
Figura 3. Espectro de EDS en el que se han marcado los picos correspondientes a plata y cobre
