Calvario. Pintura sobre tabla de la Iglesia de San Ildefonso de Sevilla. Proceso de restauración

Identificación. Ficha técnica

Título: "Calvario".

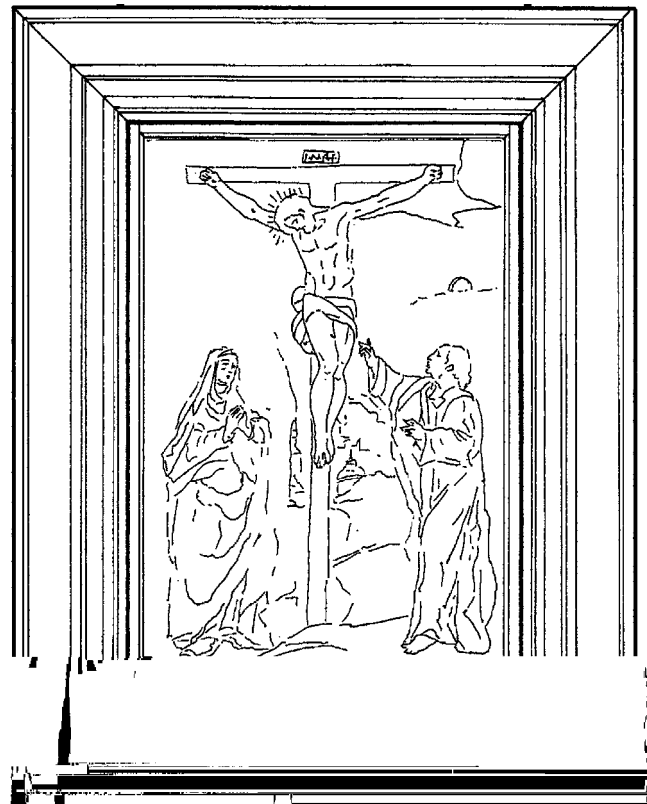
Croquis de la disposición de la pintura y los dos marcos dorados

En cuanto al marco, podríamos decir que la tabla se encuentra doblemente enmarcada: el denominado marco exterior (222 cm x 168'5 cm), es una moldura de cuello paloma doble, con baquetón alto exterior y plano interior; el marco interior sirve de sujeción de las piezas que componen la tabla, evitando que se curven o se muevan. Ambos marcos están dorados, el exterior en oro de Ley y el interior en oro falso al mixtión, y presentan ennegrecimiento y pérdidas del oro por roces.

Los tratamientos de conservación consistieron en la desinsectación y consolidación del soporte de madera, y en la limpieza y protección del oro.
