INTERVENCIÓN

Memoria Proyectos y Actuaciones

Programas de
Conservación-Restauración de la
Exposición “Velázquez y Sevilla”.
Obras intervenidas en el IAPH

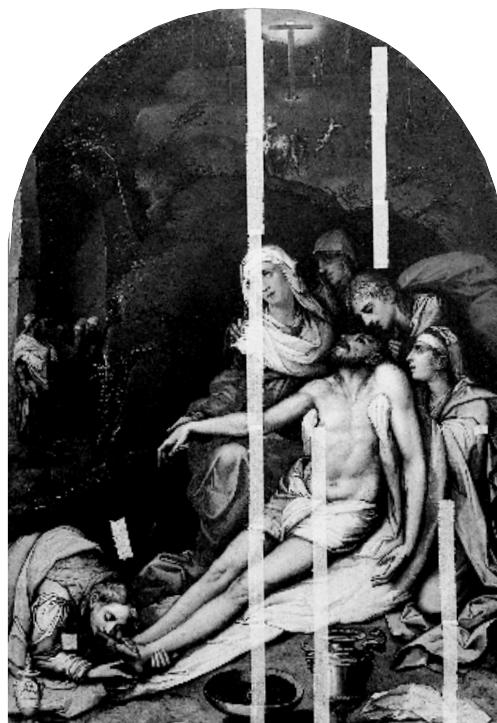
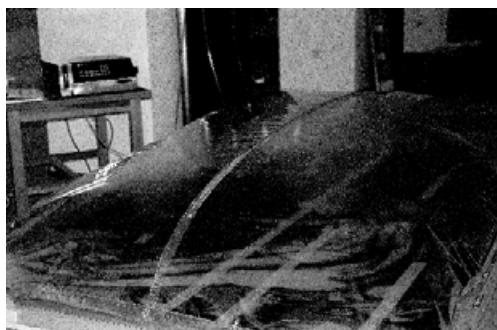
UBICACIÓN: Iglesia de Sta. M^a la Blanca, Sevilla

Alteración del color de las reintegraciones anteriores, así como del barniz que desvirtuaba el color original y que se encontraba mal repartido.

Tratamiento: Desinsectación de la tabla en cámara de gases inertes, limpieza superficial del polvo por el revés, fijación de los estratos en peligro de desprendimiento, limpieza generalizada del polvo y hollín, relleno de dos grietas con acetato de polivinilo y serrín de roble, espigado del orificio superior con madera de roble y acetato de polivinilo, estucado de las pequeñas pérdidas, reintegración del color con técnica acuosa primero, seguido de pigmentos al barniz. Finalmente se protegió con un barniz pulverizado .

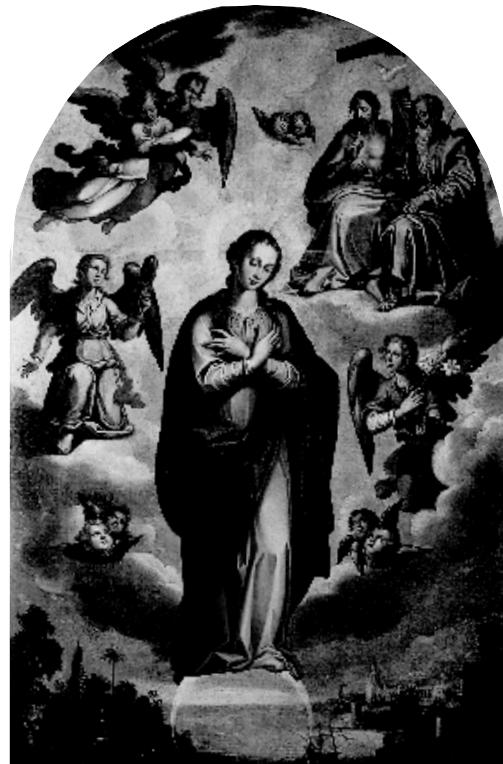
AUTOR:	Francisco Pacheco
CRONOLOGÍA:	1624
DIMENSIONES:	303 x 194 (h x a)
UBICACIÓN:	Iglesia de San Lorenzo, Sevilla
FECHA DE ACT.:	Marzo 98 - Diciembre 98

Aparecían lagunas de pequeño tamaño generalizadas en los bordes perimetrales del lienzo, algunas de ellas cubiertas por estucos que cubrían parte de la película pictórica, además presentaba numerosos repintes al-

terados cromáticamente que cubrían zonas de esta película pictórica.

El barniz superficial se encontraba muy oxidado no dejando apreciar el colorido real de la obra.
