## Memoria final de Intervención

**Simpecado antiguo. Hermandad del Rocío de Umbrete (Sevilla)**

Autor: Anónimo. Cronología: 1829

Septiembre 2025

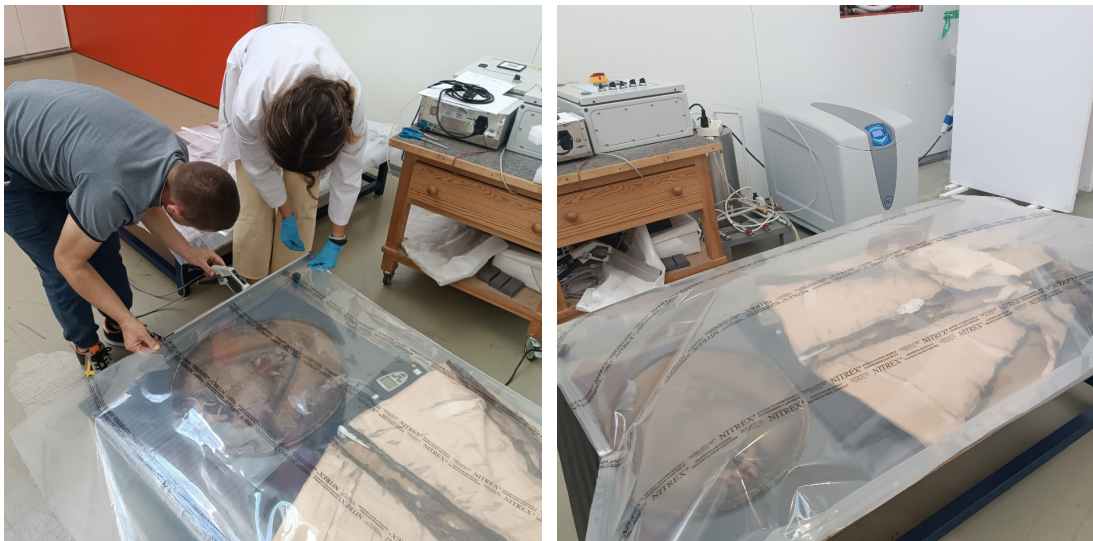
El simpecado presentaba biodeterioro causado por varios tipos de insectos; xilófagos de la familia Anobiidae en el caso del óvalo central de madera, y de la familia Dermestidae en el caso del papel intermedio y tejido del forro trasero. Por ello se llevó a cabo un tratamiento de desinsectación de los mismos.

Fabricación de la bolsa y desinsectación de la obra.

La obra se introdujo en el interior de una burbuja de plástico barrera de baja permeabilidad al oxígeno que se fabricó a medida por termosellado. En la bolsa se instalaron dos válvulas, una de entrada del gas nitrógeno, y otra de salida, así como una sonda de temperatura y humedad relativa. Posteriormente, se reemplazó el aire atmosférico del interior de la burbuja por gas nitrógeno mediante un flujo continuo de nitrógeno a través de ambas válvulas hasta que la concentración de oxígeno descendió a niveles por debajo de 500 ppm.

El proceso se llevó a cabo entre los días 10 de septiembre y 3 de octubre de 2024, a una temperatura media de 23°C, una humedad relativa programada del 52 % (similar a la que tenía previamente, pues los rápidos cambios de humedad pueden influir en la estabilidad del material tratado, provocando cambios y/o daños en su estructura), y una concentración de oxígeno inferior a 500 ppm (entre 190 y 340 ppm), condiciones de exposición en las que estuvo la obra durante 21 días, que garantizan la completa eliminación de todos los organismos que pudieran estar causando el biodeterioro de la misma.
