## MEMORIA FINAL DE INTERVENCIÓN.

### “Las Siete Obras de Misericordia Corporales”

### Sanlúcar de Barrameda

Atribuido a Frans Francken II (1581-1642)

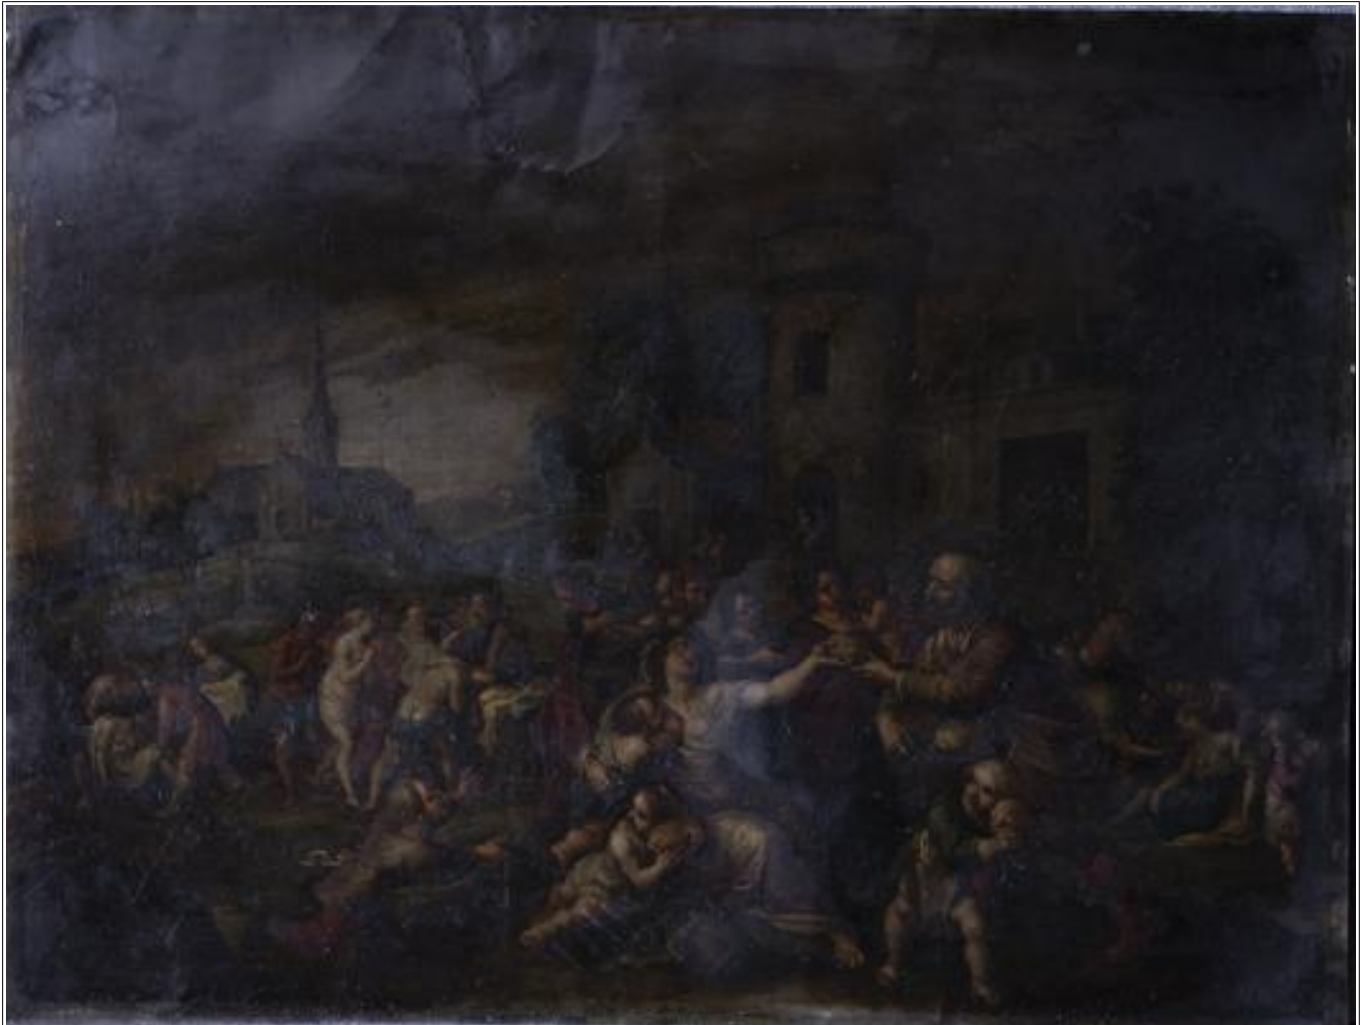
Figura III.2.5

A través del estudio realizado mediante la técnica de luz rasante se puso de manifiesto el relieve superficial de esta obra pictórica, observándose las irregularidades superficiales, tanto de técnica de ejecución (empastes y pinceladas) como de daños y deterioros (levantamientos, cuarteados y deformaciones del soporte) (Fig.III.2.5) siendo en esta obra relevante las deformaciones del soporte ocasionadas probablemente por golpes.

ESTUDIO CON LUZ RASANTE.

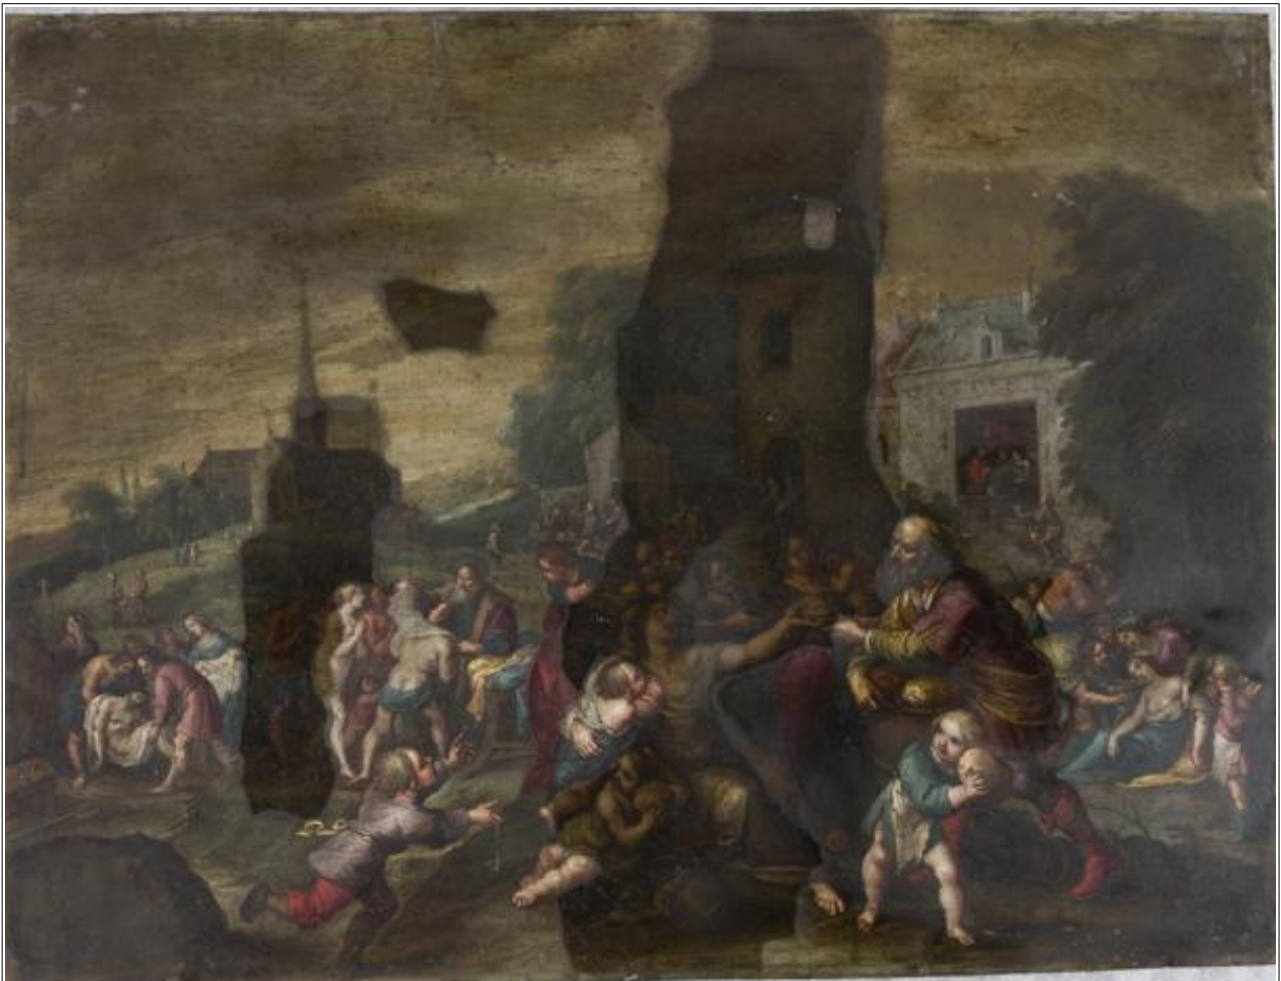
Figura VI.2.3

IMAGEN GENERAL DE LOS TESTIGOS EN EL PROCESO DE LIMPIEZA.

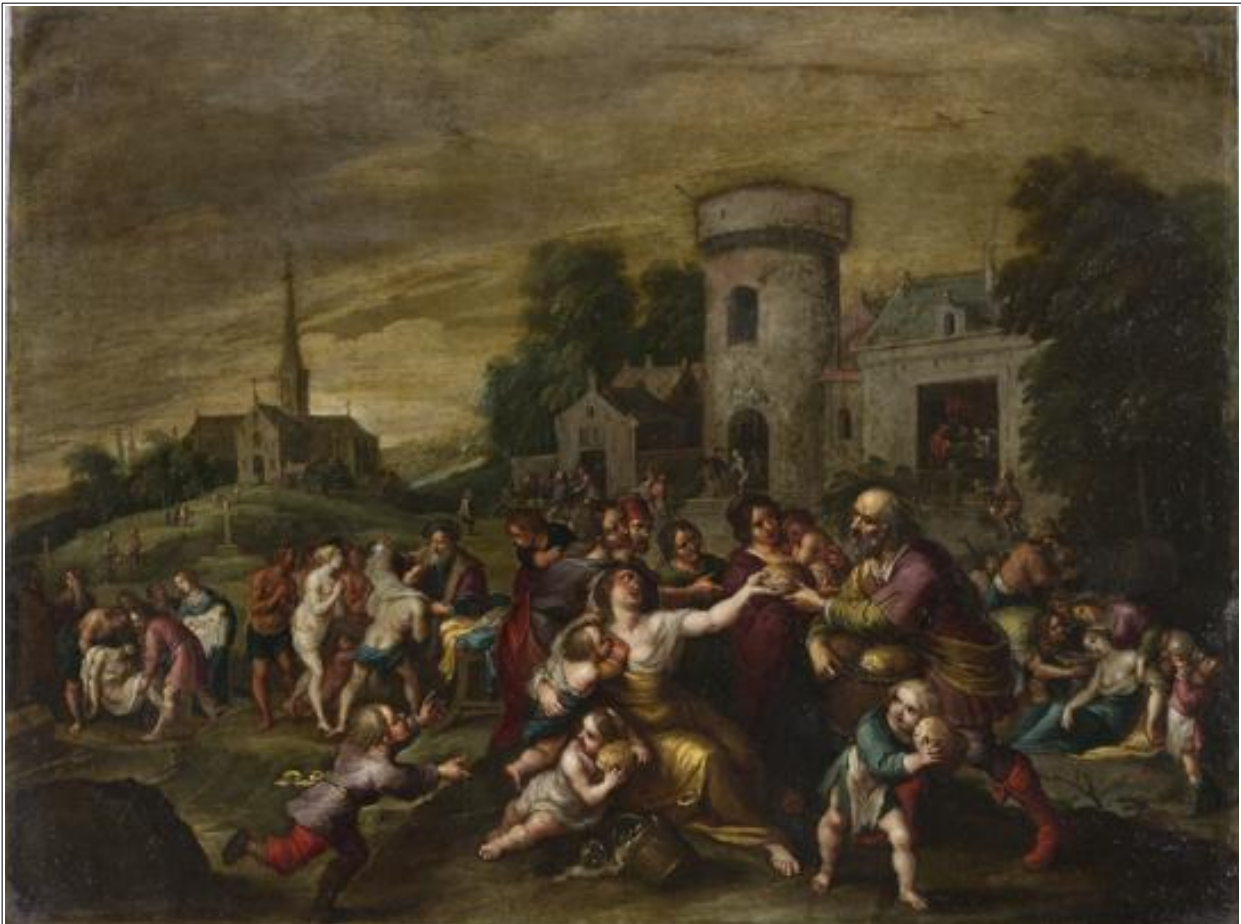
Figura VI.2.9

FINALIZACIÓN DE LA REINTEGRACIÓN CON PIGMENTOS AL BARNIZ.

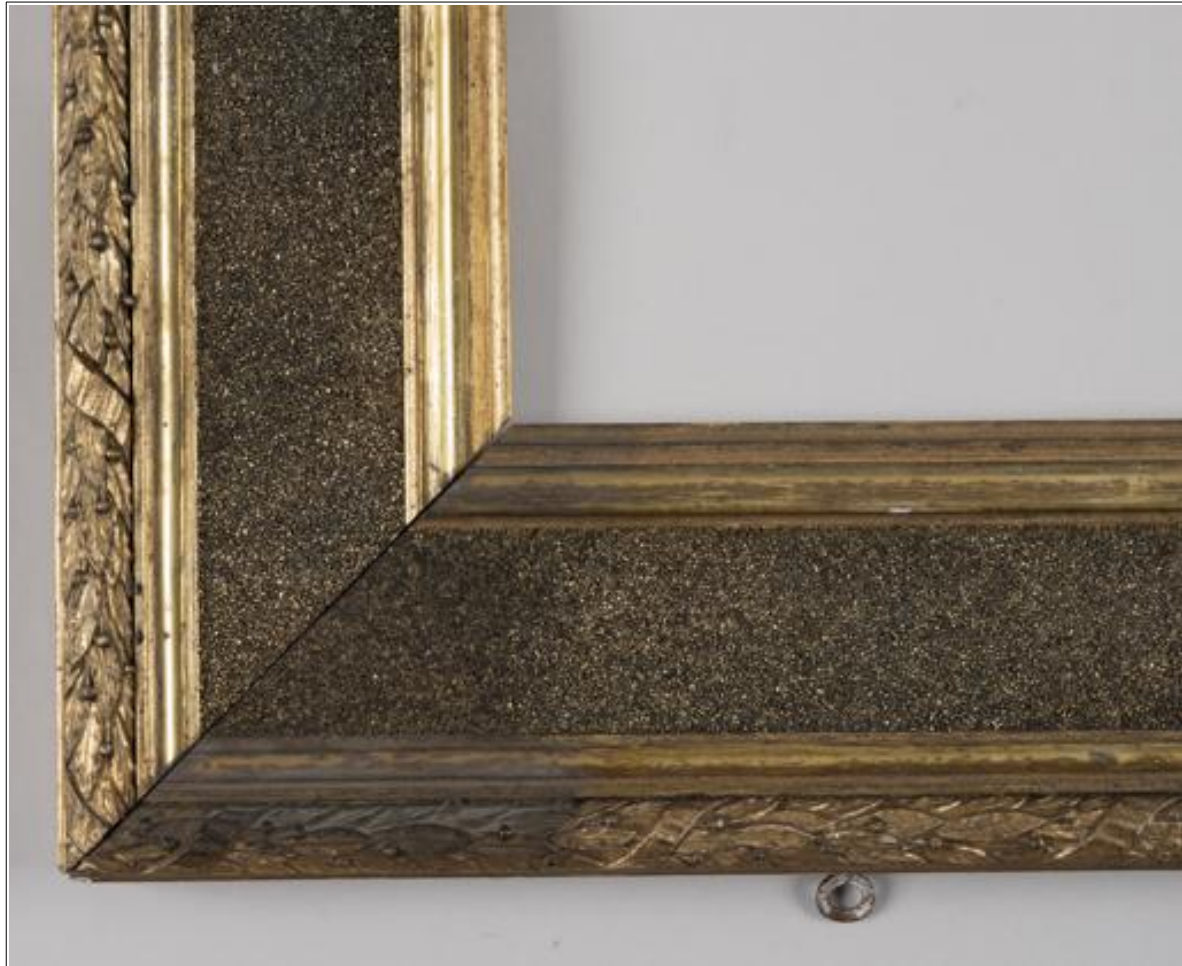
Figura VI.2.10

TESTIGO DE LIMPIEZA DEL MARCO.

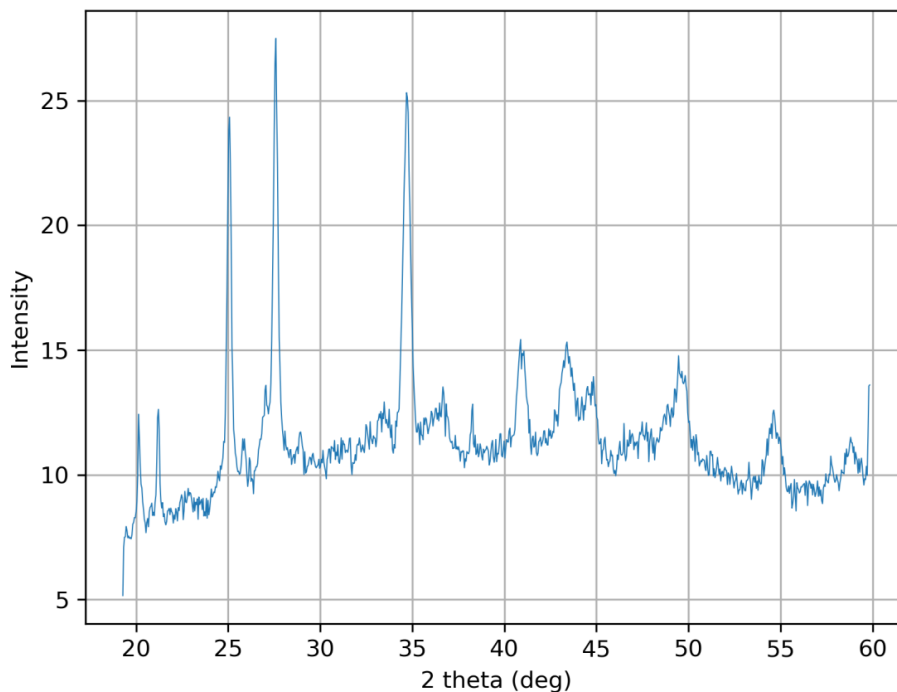
Figura 12. Difractograma de rayos X obtenido en el punto MISH6.

Se ha detectado blanco de plomo, calcita, cloruros de cobre, esmalte, tierras rojas en baja proporción y y sombra.

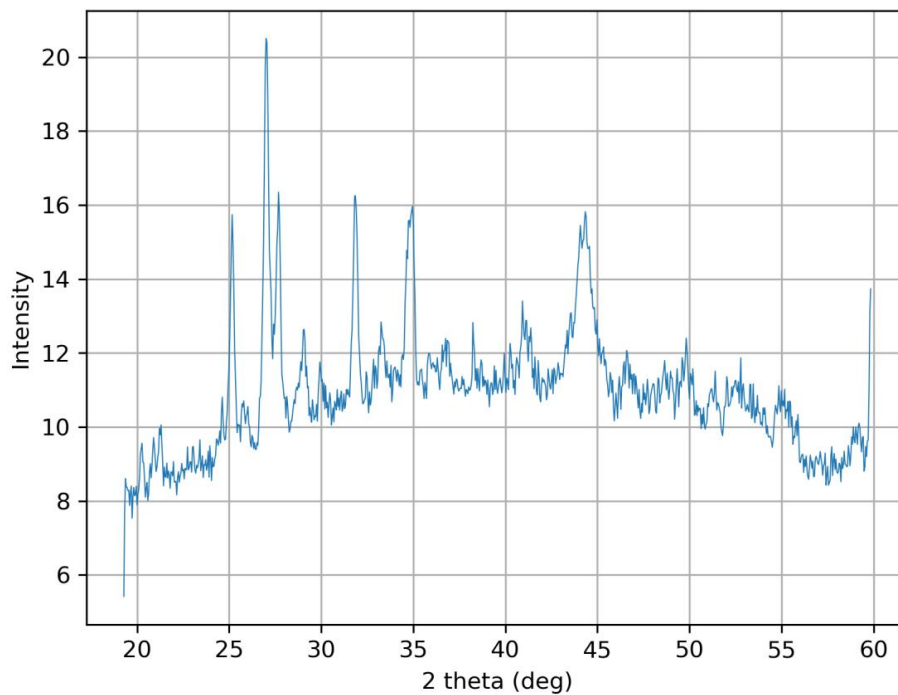
Figura 13. Difractograma de rayos X obtenido en el punto MISH7.

Se ha detectado blanco de plomo, calcita, bermellón, cloruros de cobre y tierras rojas en baja proporción.
