## Memoria final de Intervención

“Nuestra Señora del Carmen”

Capillita de la Virgen del Carmen del Puente de Triana

Hermanidad de Nuestra Señora del Carmen del Puente de Triana(Sevilla).

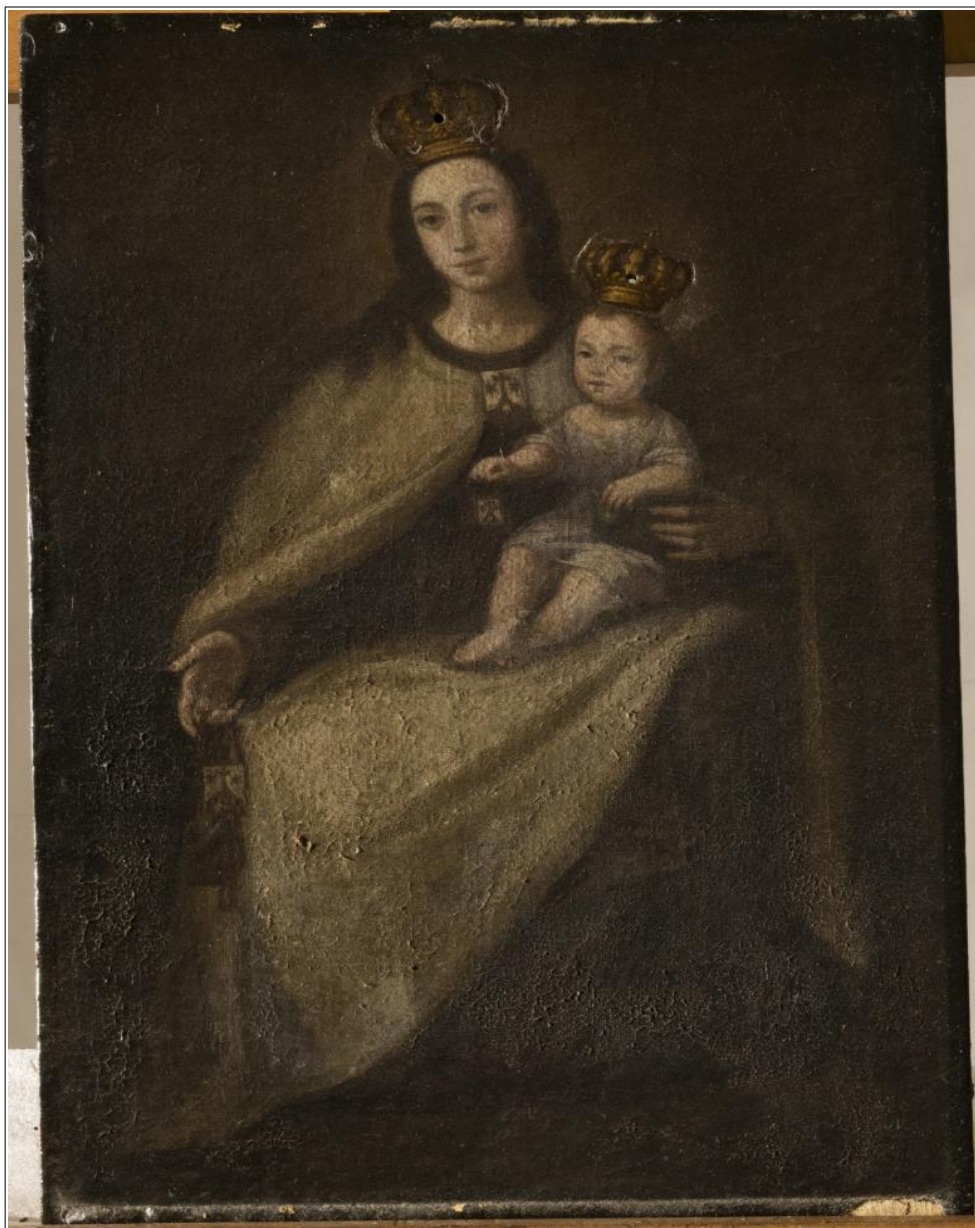
Figura 7

A través del estudio realizado mediante la técnica de luz rasante se ha puesto de manifiesto el relieve de esta obra pictórica, observándose las irregularidades superficiales, tanto de técnica de ejecución (empastes y pinceladas) como de daños y deterioros que tenía la obra (levantamientos y cuarteados)

ESTUDIO CON LUZ RASANTE

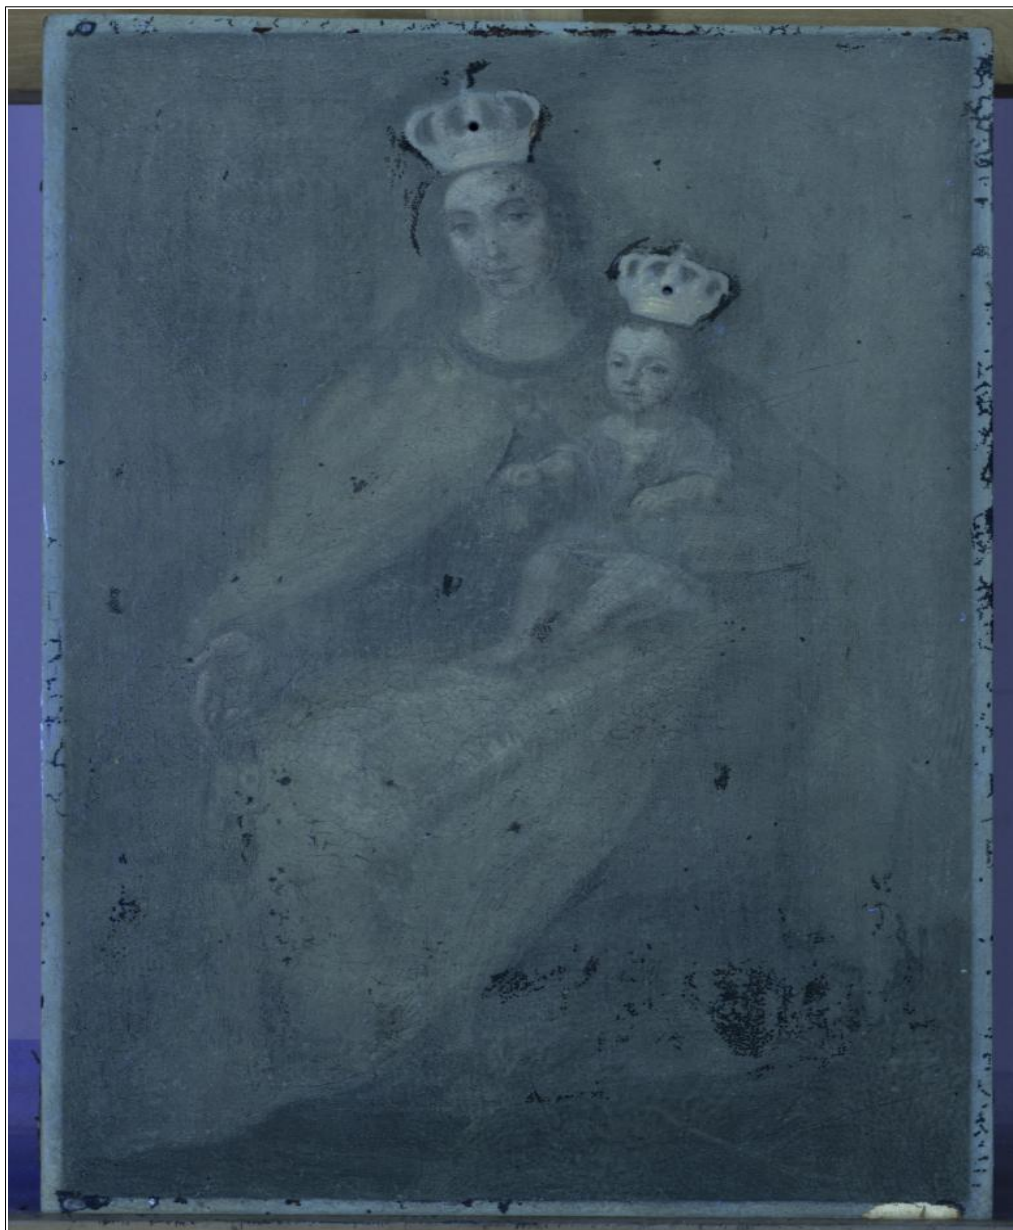
Figura 8

Por el examen de la superficie y a través de la fluorescencia ultravioleta se han llegado a reconocer la presencia de repintes y por lo tanto de intervenciones anteriores así como a distinguir el estrato de barniz aplicado o no sobre la misma, como se comentará posteriormente. (Fig. 8)

ESTUDIO POR FLUORESCENCIA ULTRAVIOLETA

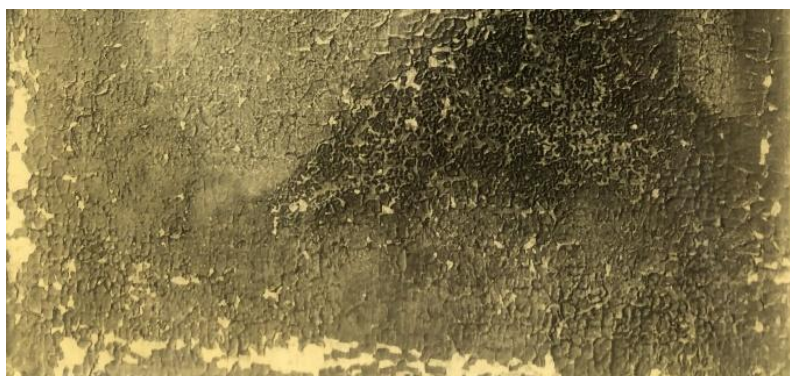
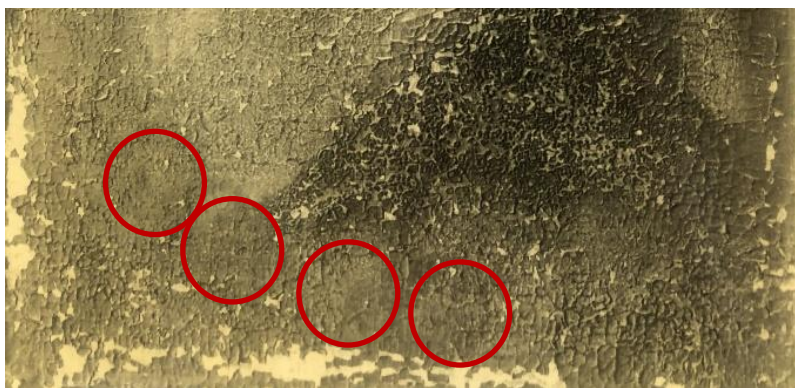
Figura 19

Si observamos en ambas fotografías la imagen del cuadro del siglo XVIII, (aunque es de muy mala calidad); se puede intuir que sobre los pies de la Virgen podrían estar representado cuatro cabezas de querubines.

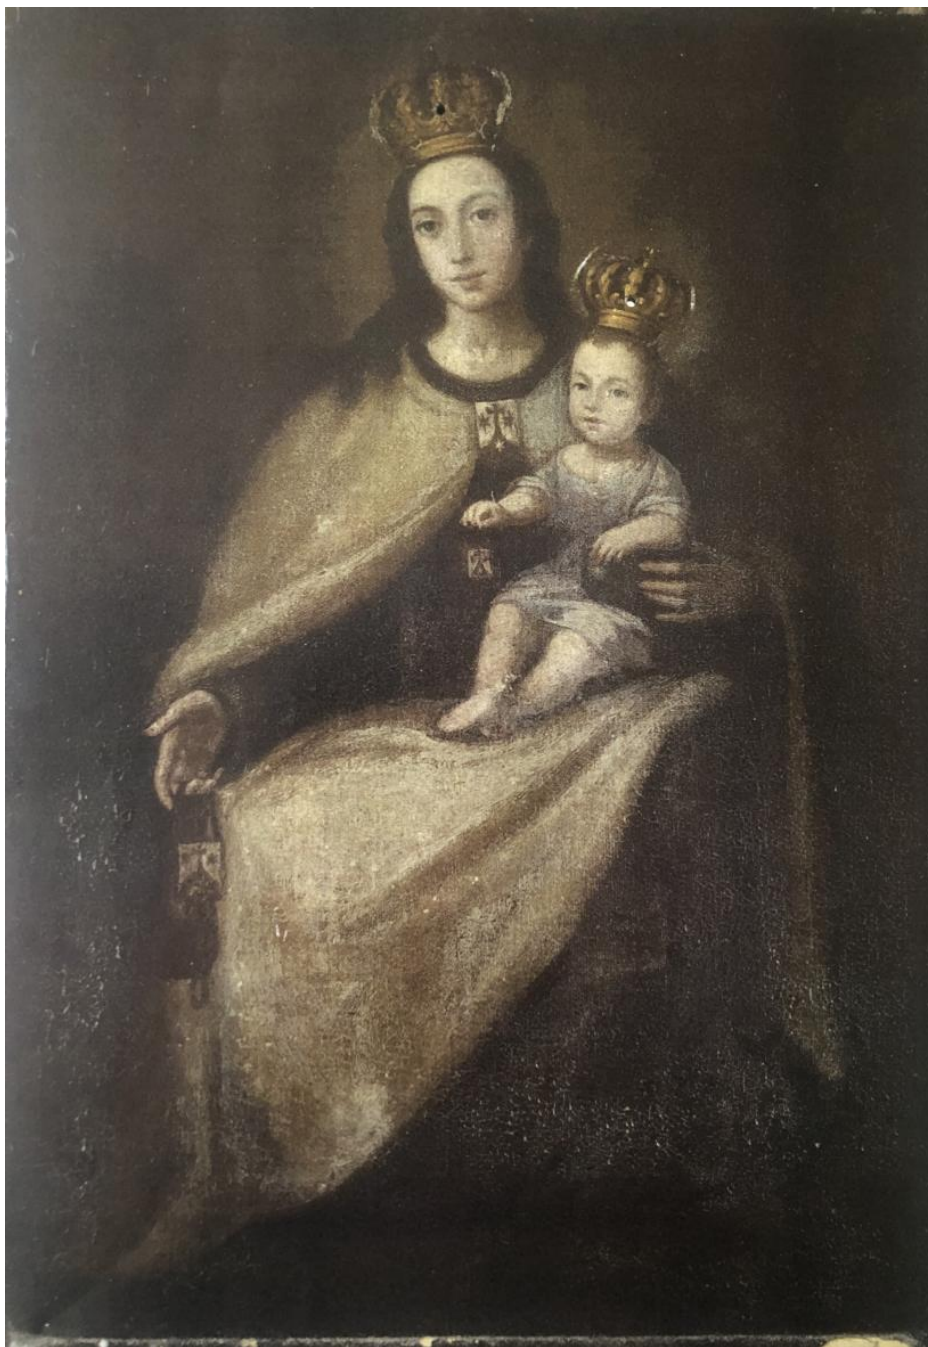
Figura 23

FOTOGRAFÍA CON LUZ RASANTE. Realizada una vez iniciada la intervención.

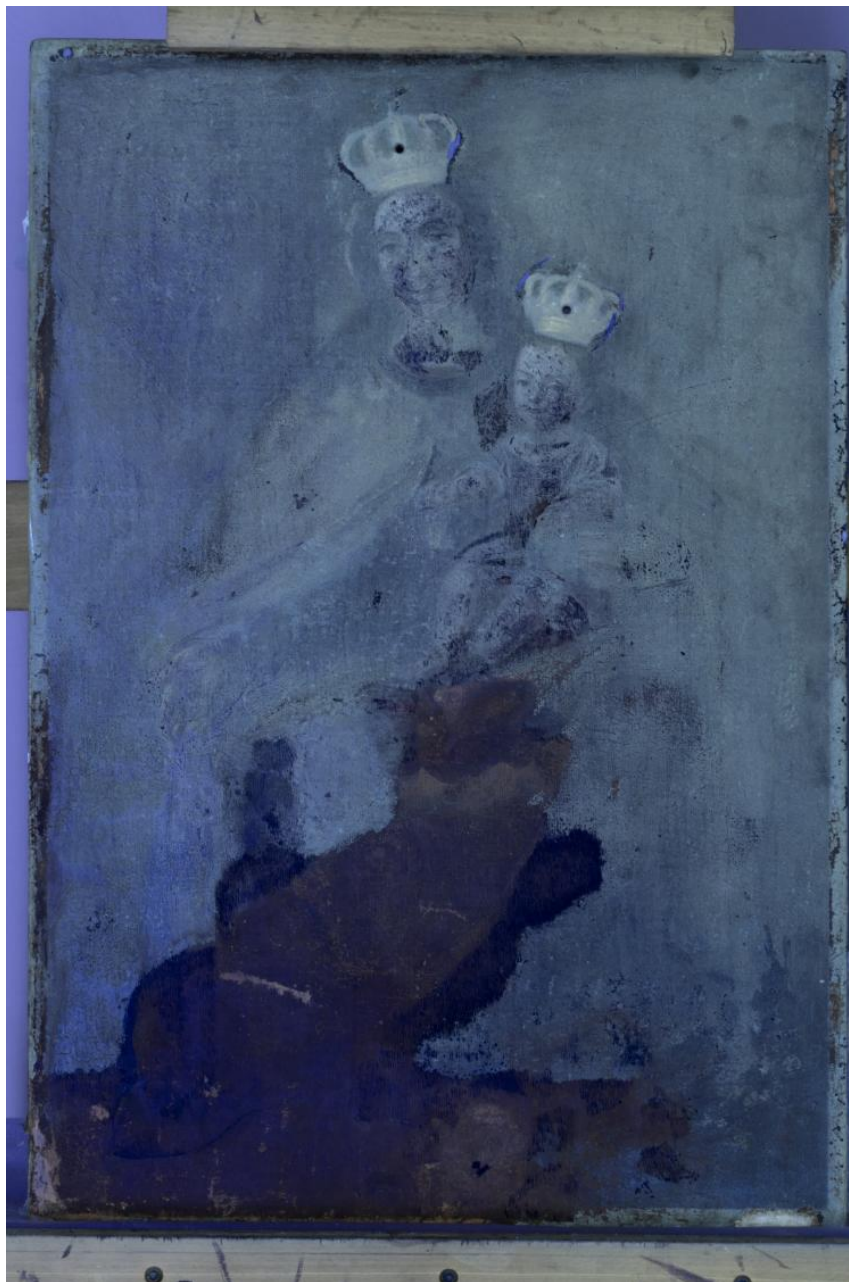
Figura 24

FOTOGRAFÍA CON LUZ ULTRAVIOLETA. Realizada durante el proceso de limpieza.

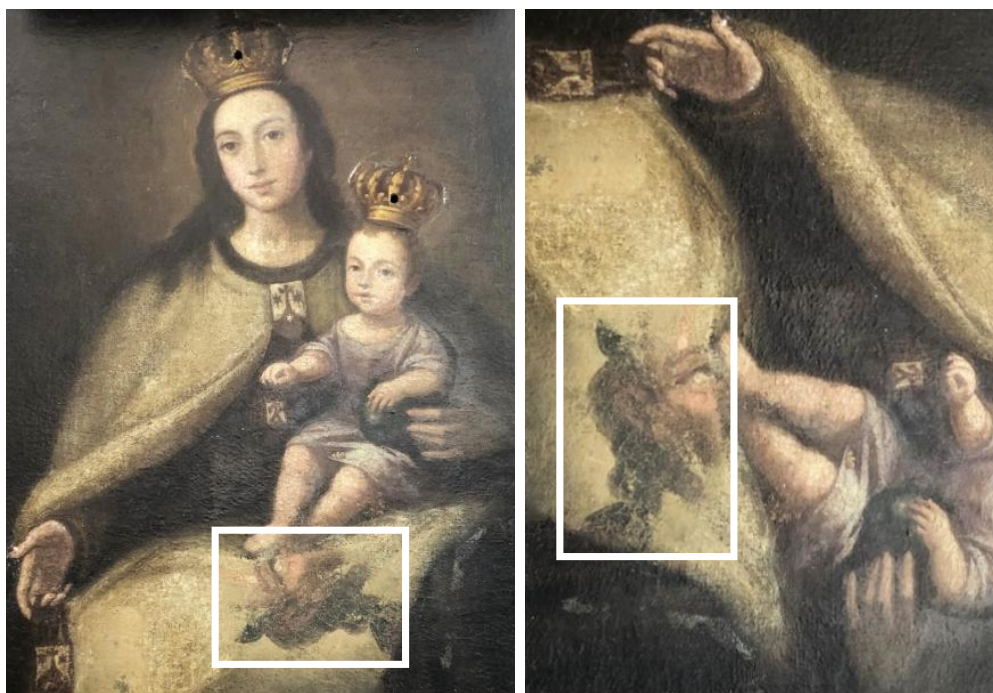
Figura 26

Se aprecia parte de la pintura subyacente en diferentes catas y pruebas realizadas durante el proceso de restauración.

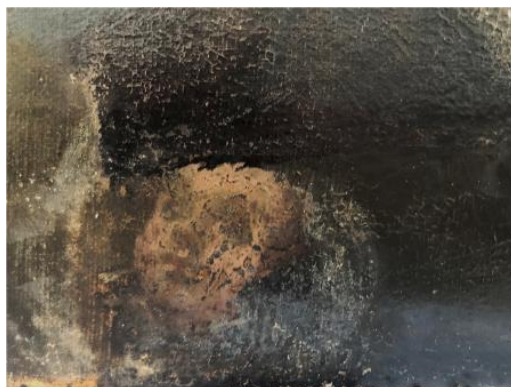
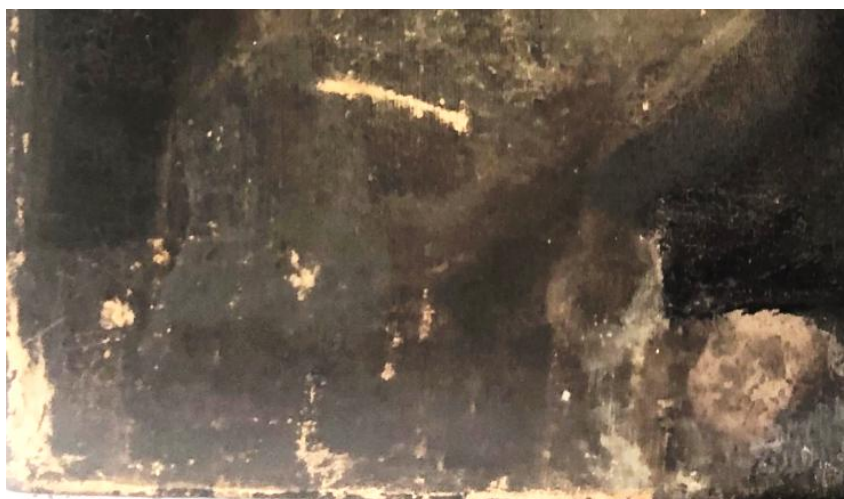
Figura 27

Se observa en ambas imágenes parte de la pintura subyacente en diferentes catas y pruebas realizadas durante el proceso de restauración en la que aparece una cabeza de querubín
