## Memoria Final de Intervención

### Crucificado. Colección particular

Anónimo. Siglo XVII

Marzo de 2024

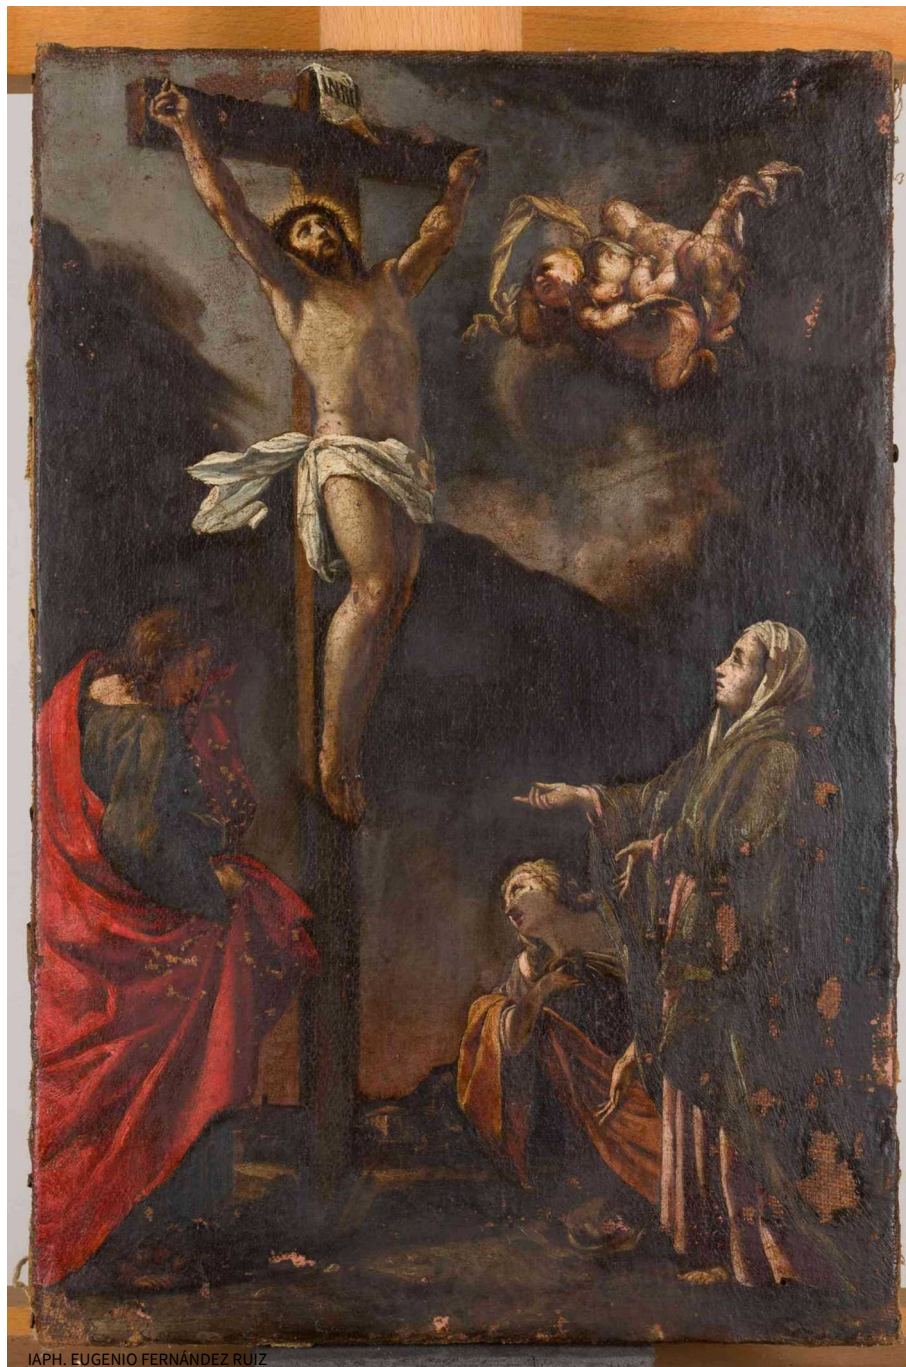
Figura VII.9

IMAGEN DE LA PINTURA TRAS LA LIMPIEZA DEL ANVERSO
