## Memoria final de Intervención

**Simpecado de Ntra. Sra. del Rocío. Hermandad de Nuestra Señora del Rocío de Huelva. Diseño: Ignacio Gómez Millán. Bordados: Talleres de José Caro.**

**Cronología: 1937-1939**

Mayo 2023

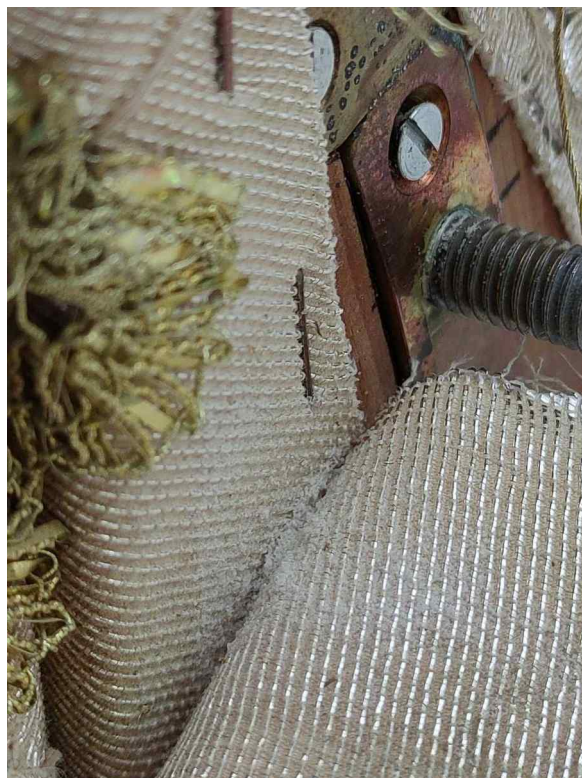
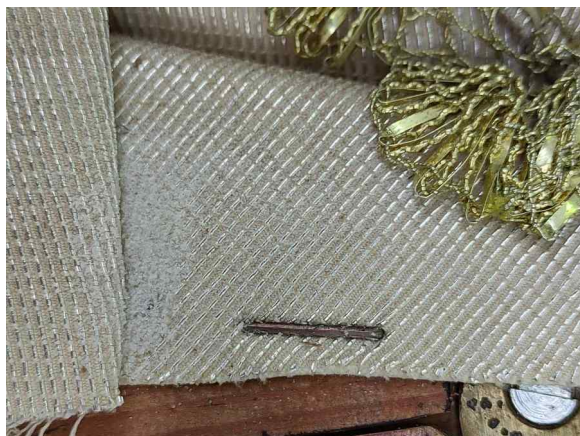
Figura V.8

Depósitos en el tisú del reverso de la imagen de la Virgen

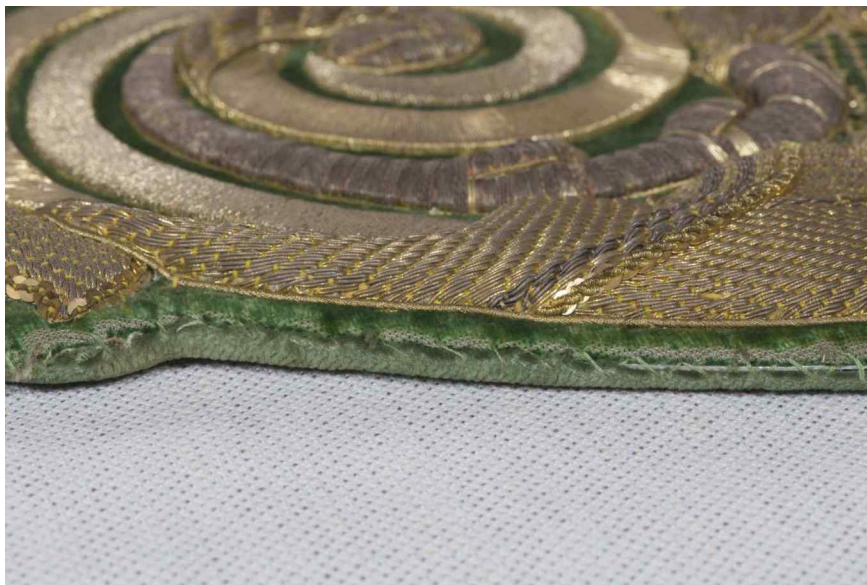
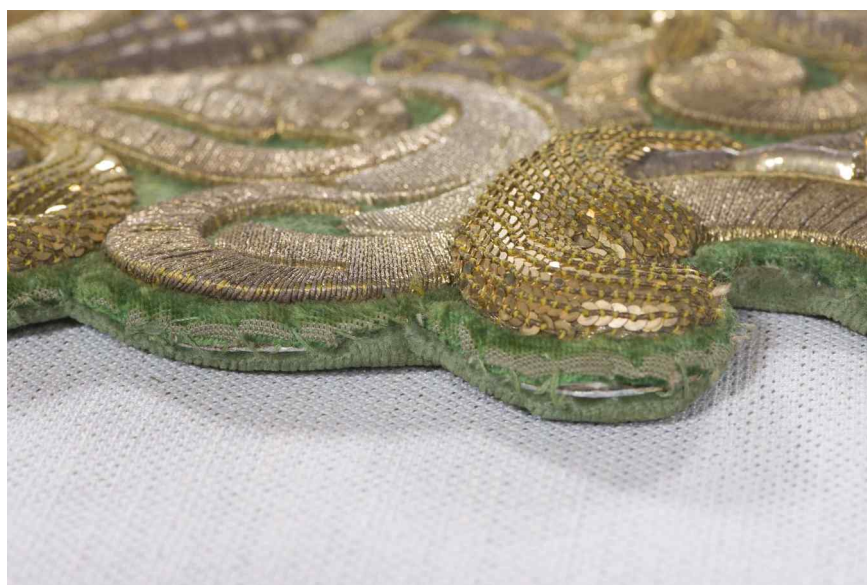
Figura V.10

Situación perimetral con la aparición de la formaleta rompiendo la unión del terciopelo y el forro

- Rebaje perimetral de la formaleta: Un soporte interno adecuado en este tipo de obras resulta esencial para su óptima conservación. El soporte de la obra, presentaba en la mayoría de los casos una funcionalidad correcta aunque era deficiente su tamaño al excederse en algunas partes, cortando las costuras de unión entre el terciopelo y el forro. Para su rebaje se utilizó un torno, elementos de corte y acabado del metal, obteniéndose bordes no cortantes y de menor tamaño que antes de la intervención.

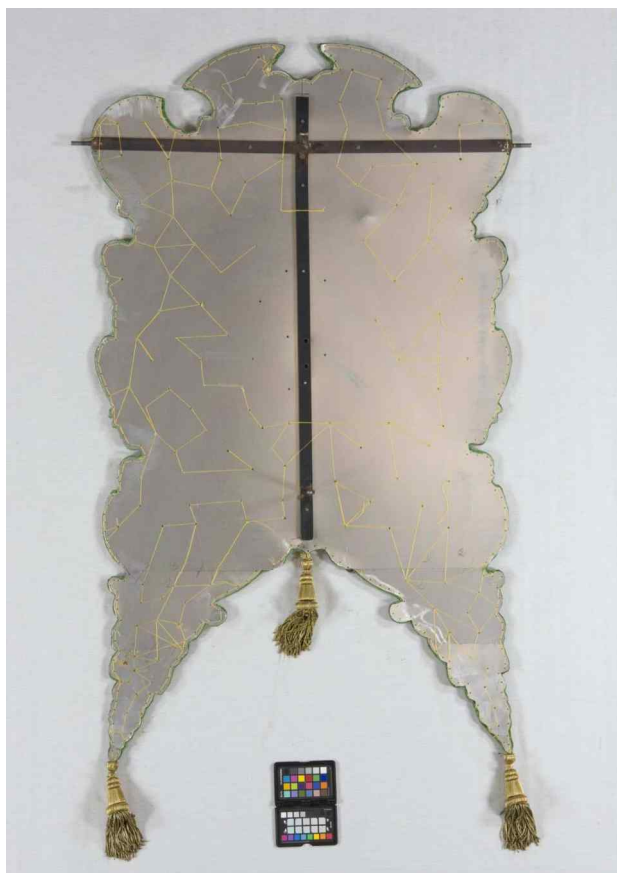
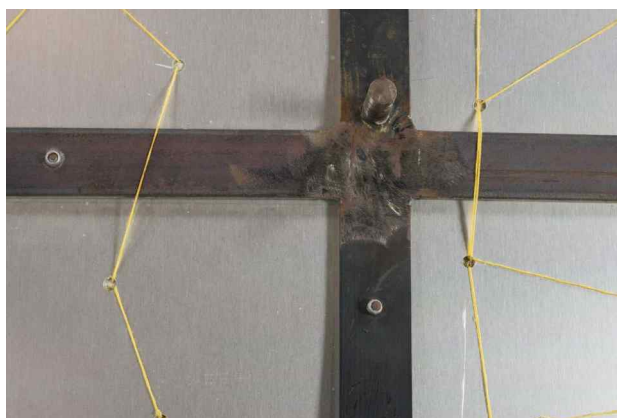
Figura V.14

Disposición de los elementos de la formaleta y oxidación de zonas de la cruceta

- Limpieza del estrato de corrosión: En el caso del sistema de sujeción de los elementos de orfebrería y la propia imagen de la Virgen, presentaba un estrato de corrosión fruto de la presencia de humedad aportada por la disolución de agua y bicarbonato usada como método de limpieza con anterioridad. Este tratamiento se realizó con la aplicación de hidrocarburos. En el caso del estrato de corrosión presente en las pletinas de hierro que se encuentran unidas a la formaleta, la limpieza se realizó con cepillos metálicos hasta su eliminación total.

Limpieza de la corrosión de la cruceta. Rebaje de la zona perimetral de la formaleta y nuevo sistema de sujeción

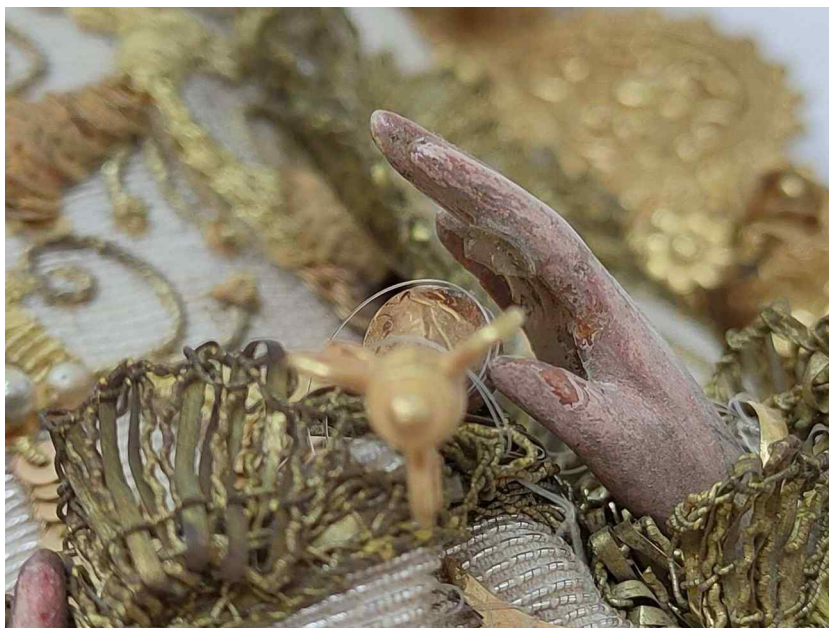
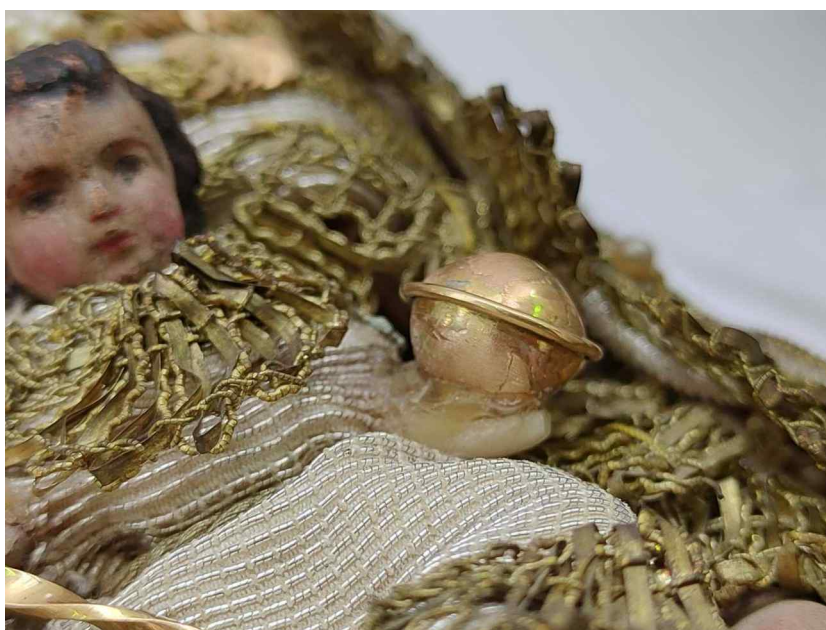
Figura V.16

Lagunas de la policromía y restos de adhesivos

- Limpieza física-química: Tras analizar las particularidades que presenta el conjunto de la Imagen en su policromía, se opta por el criterio de mínima intervención. En el caso del rostro de la imagen, la limpieza realizada es meramente superficial, centrándose en la retirada del estrato de suciedad adherida que presenta y respetando el repinte que cubre toda la cara. Para realizarla se utilizó como disolvente saliva sintética. En el caso de las manos de la Virgen y la imagen del Niño, la limpieza se realizó con un compuesto ácido de pH 8,7 conseguido a partir de la disolución ácido 2-Hidroxí-1,2,3-Propanotricarboxílico en agua destilada y desionizada, respetuoso con la policromía original y efectivo para la retirada de los restos de repinte en las manos, aunque ineficaz para eliminar el adhesivo utilizado en la fijación del cetro a la imagen, usándose en este caso hidróxido de amonio combinado con la limpieza mecánica.

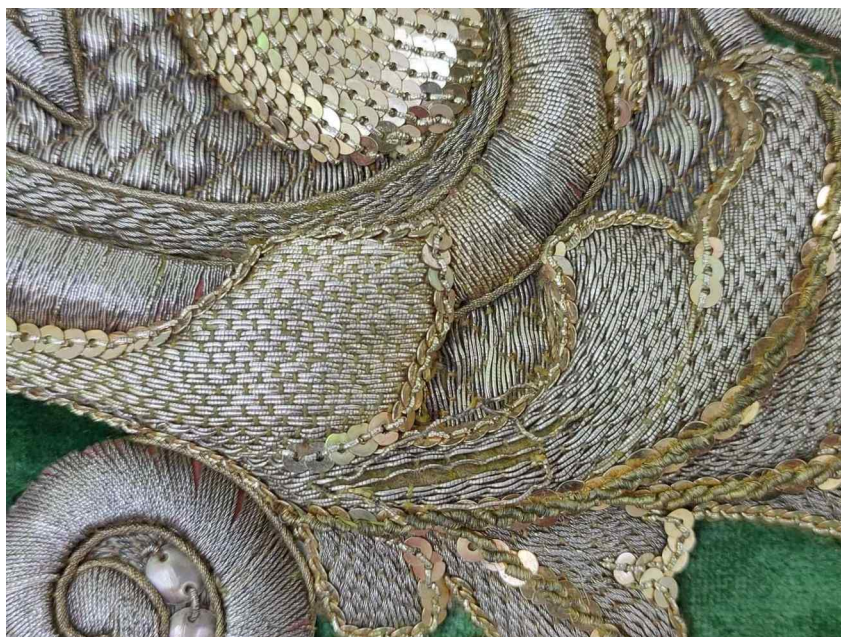
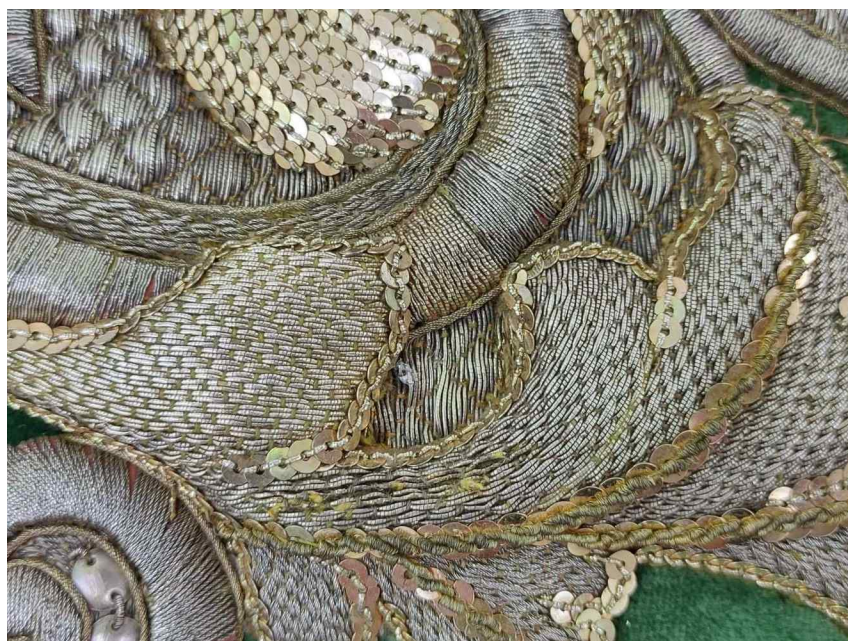
Figura VII.8

### Proceso de fijación de hilos y elementos sueltos

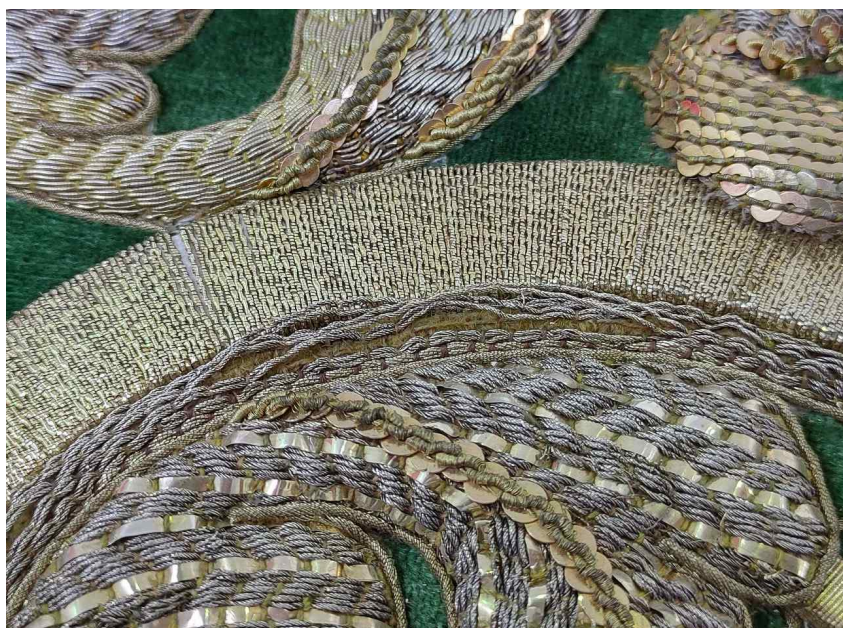
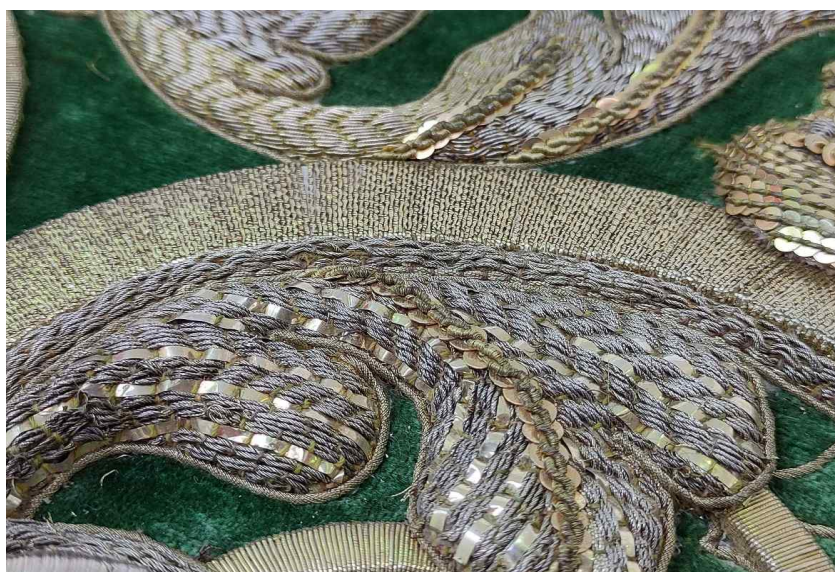
Figura VII.9

Proceso de fijación de hilos y elementos sueltos

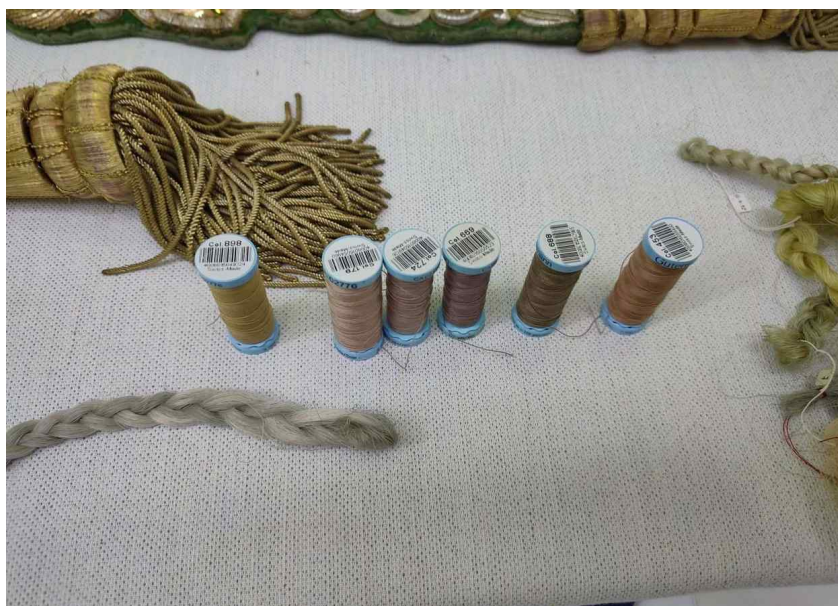
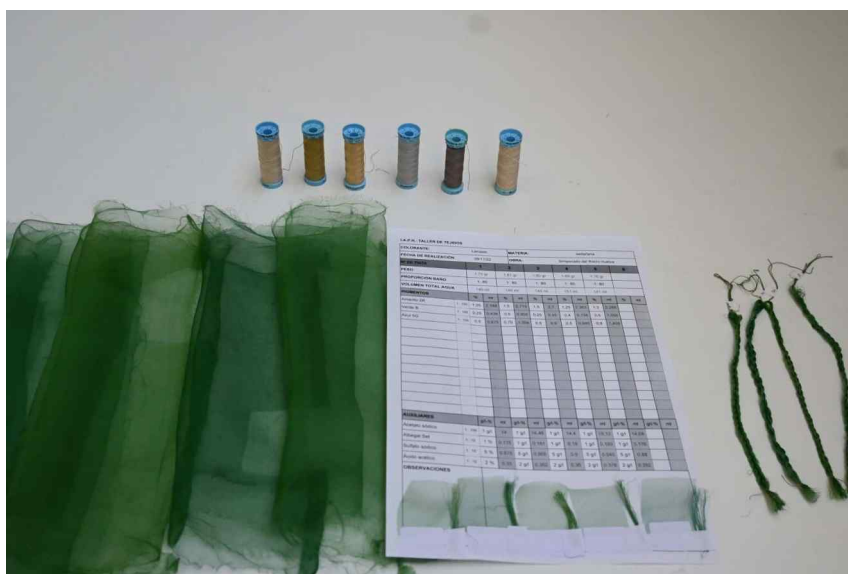
Figura VII.11

Materiales empleados para la fijación de hilos y elementos sueltos y matizados. Hilos de seda comercial e hilos de cuatro cabos teñidos en el taller

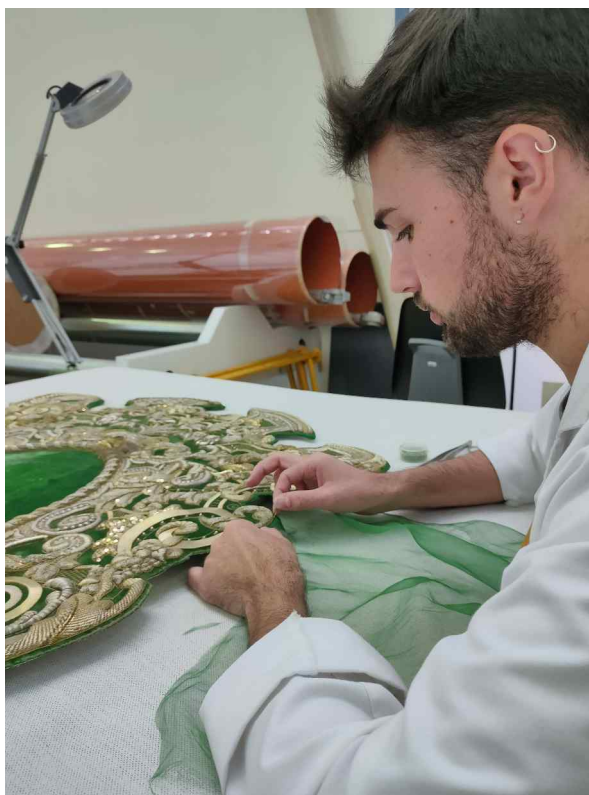
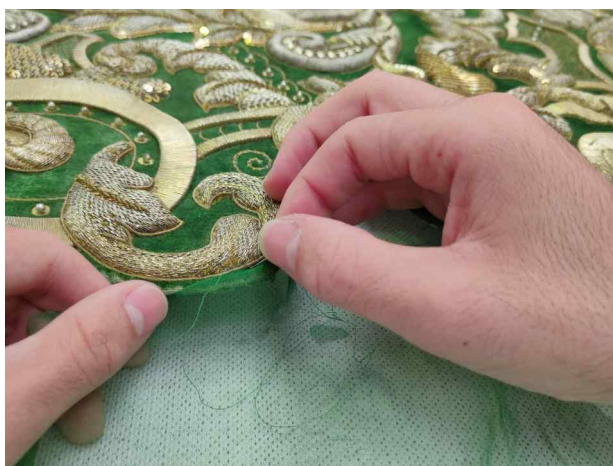
Figura VII.12

Protección y matizados de los bordes del terciopelo con crepelinas de seda

- Protección perimetral de la obra: El desgaste que presentaba todo el perímetro de la obra no sólo representaba un daño del tejido y su estética, sino que además era un riesgo para la aparición futuras alteraciones como roturas. Para proteger esta zona e integrarla en el conjunto, se usó un tejido de crepelina de seda 100%, sometiéndola a un proceso de tintura en que se obtiene y adecúa el color y tono del tejido al del simpecado. Para fijar esta protección a la obra, se tiñeron de forma simultánea al tejido hilos de seda de cuatro cabos.

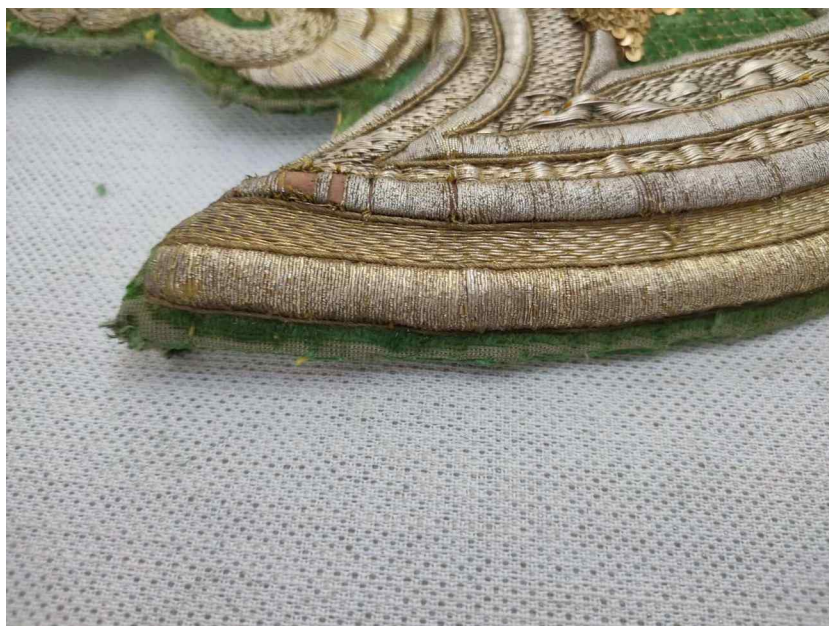
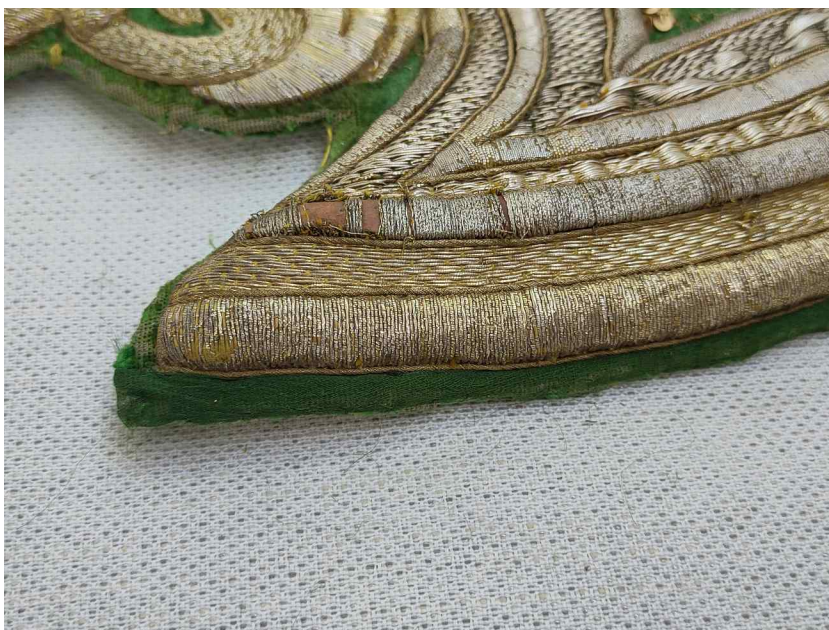
Figura VII.13

Protección y matizados de los bordes con crepelinas de seda

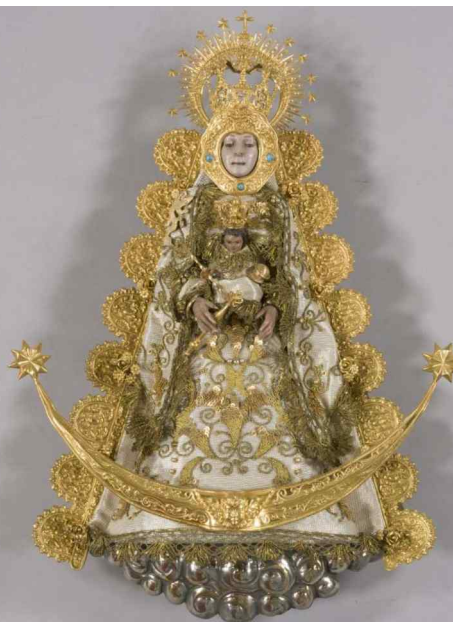
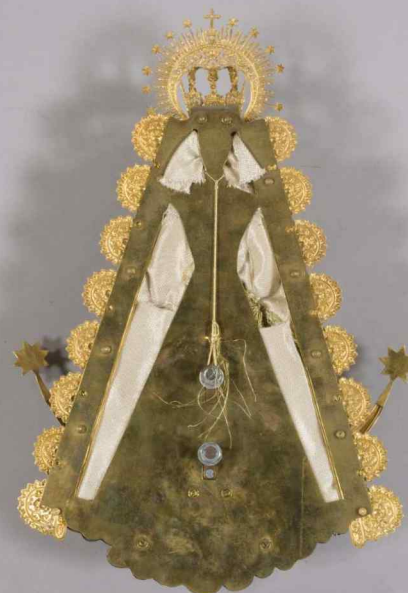
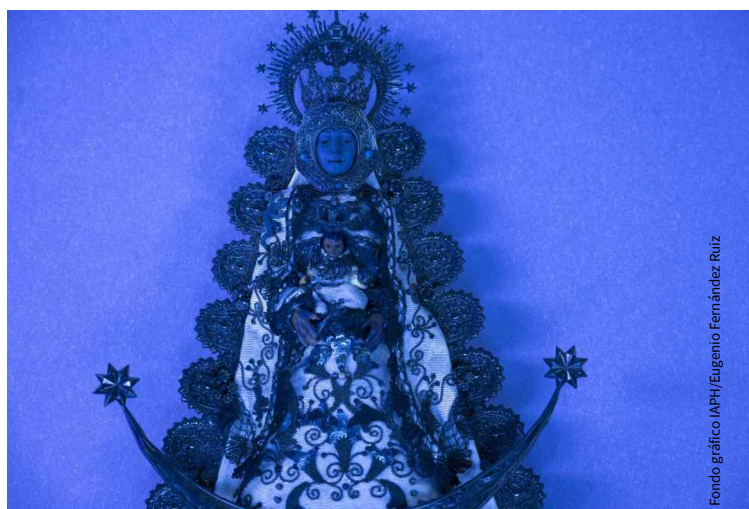
Figura VII.15

Desmontaje de la imagen (anverso/reverso). Exposición a la radiación U.V. en donde se ponen en evidencia los repintes de la policromía

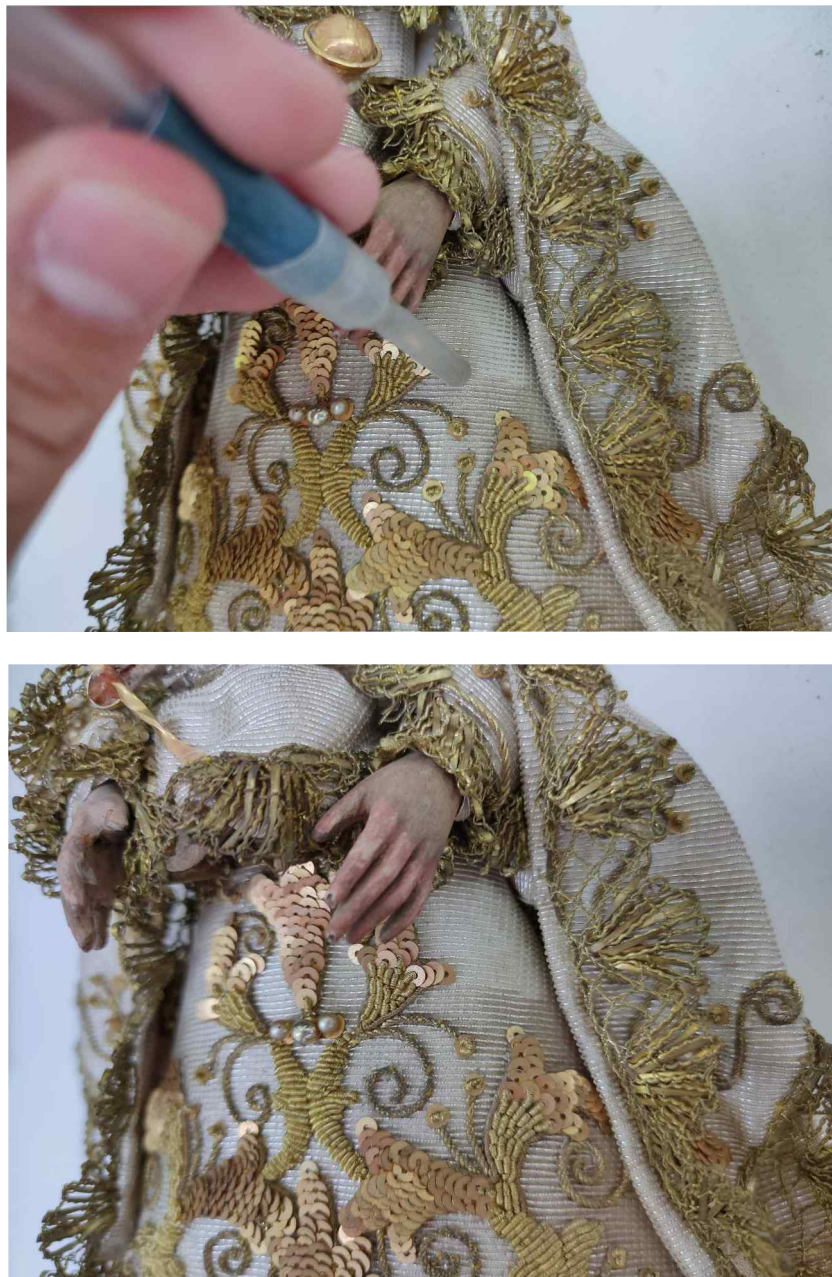
Figura VII.16

Proceso de aspirado de la indumentaria de la Virgen y el Niño

- **Limpieza mecánica:** La suciedad adherida en la pieza no sólo provoca la alteración cromática y visual de la misma, sino además se deriva un alto riesgo y una serie de daños que resultan irreversibles, como se evidencia en el cambio cromático producido en el terciopelo por los depósitos de bicarbonato de sodio y agua usados en una limpieza anterior a la intervención actual. Para llevar a cabo la retirada de este estrato de suciedad, se aspiró el material superficial, realizándose hasta ocho aspirados con diferentes tipos de boquillas. Para retirar el material más adherido, se hizo necesario su remoción con la ayuda de un pincel, siguiéndose de un minucioso microaspirado, dejando libre la pieza de todo el material exógeno presente, mediante el empleo de bomba de succión.

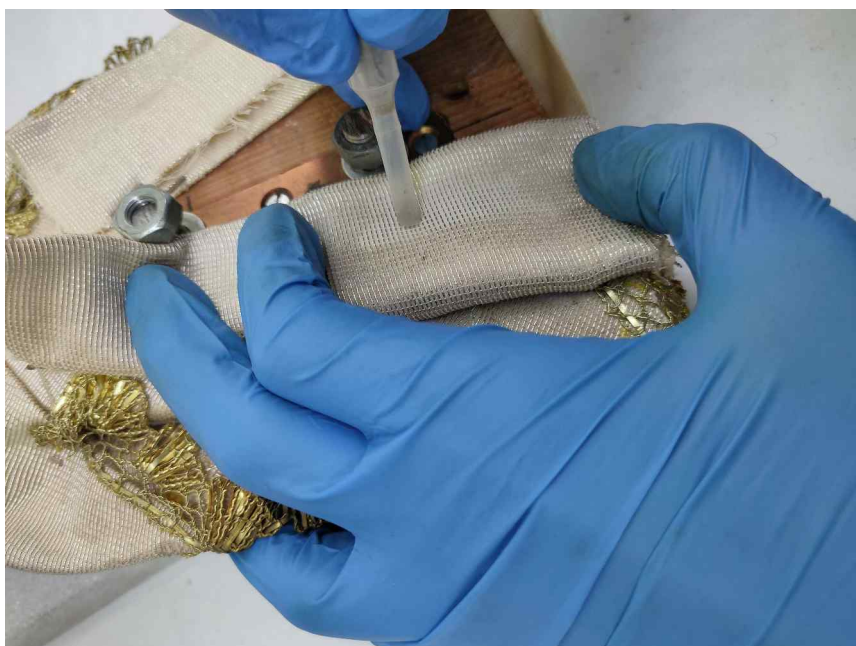
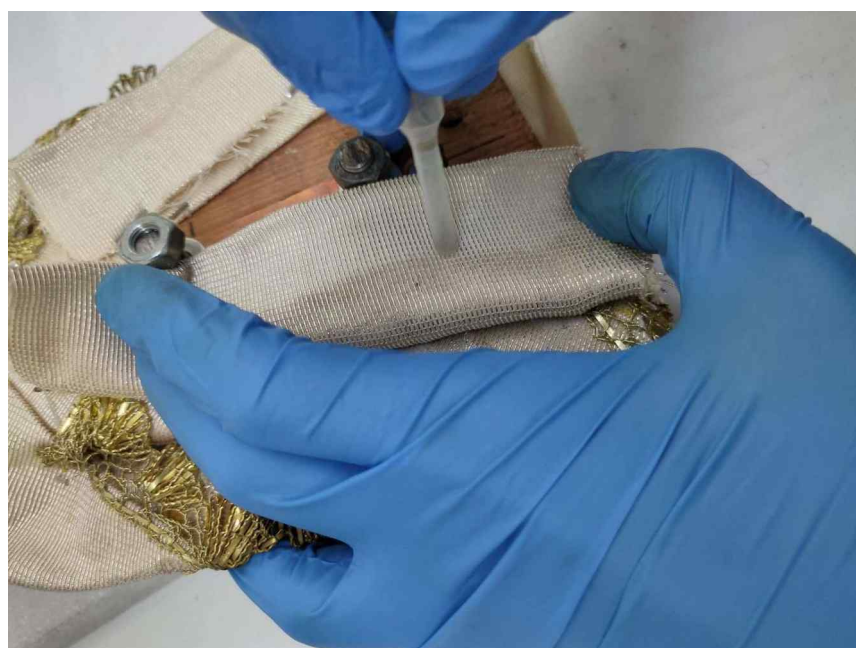
Figura VII.17

Proceso de aspirado de la indumentaria de la Virgen y el Niño

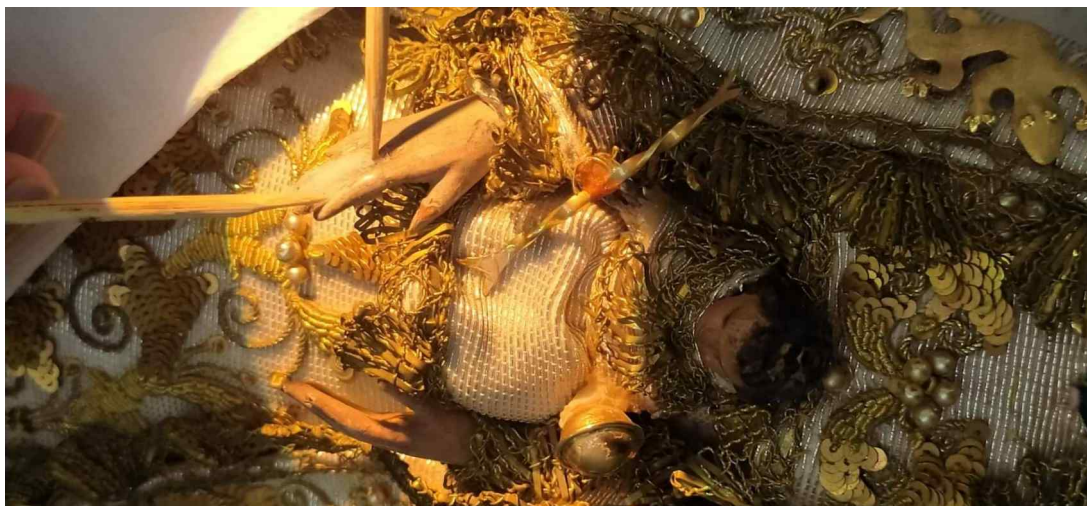
Figura VII.18

Proceso de limpieza de la Virgen y el Niño. Eliminación de barnices, repintes y adhesivos

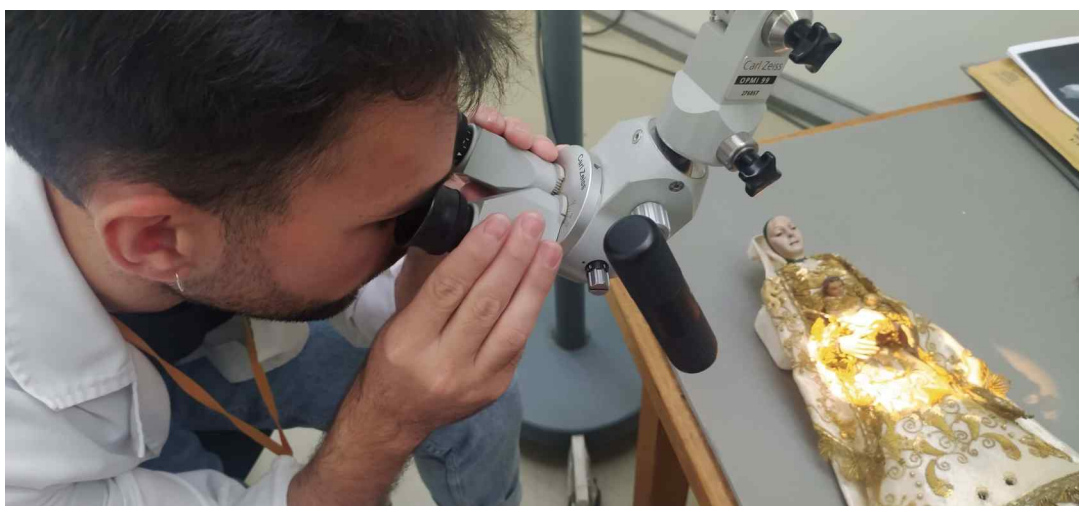
Figura VII.19

Proceso de limpieza de la policromía. Eliminación de barnices y repintes

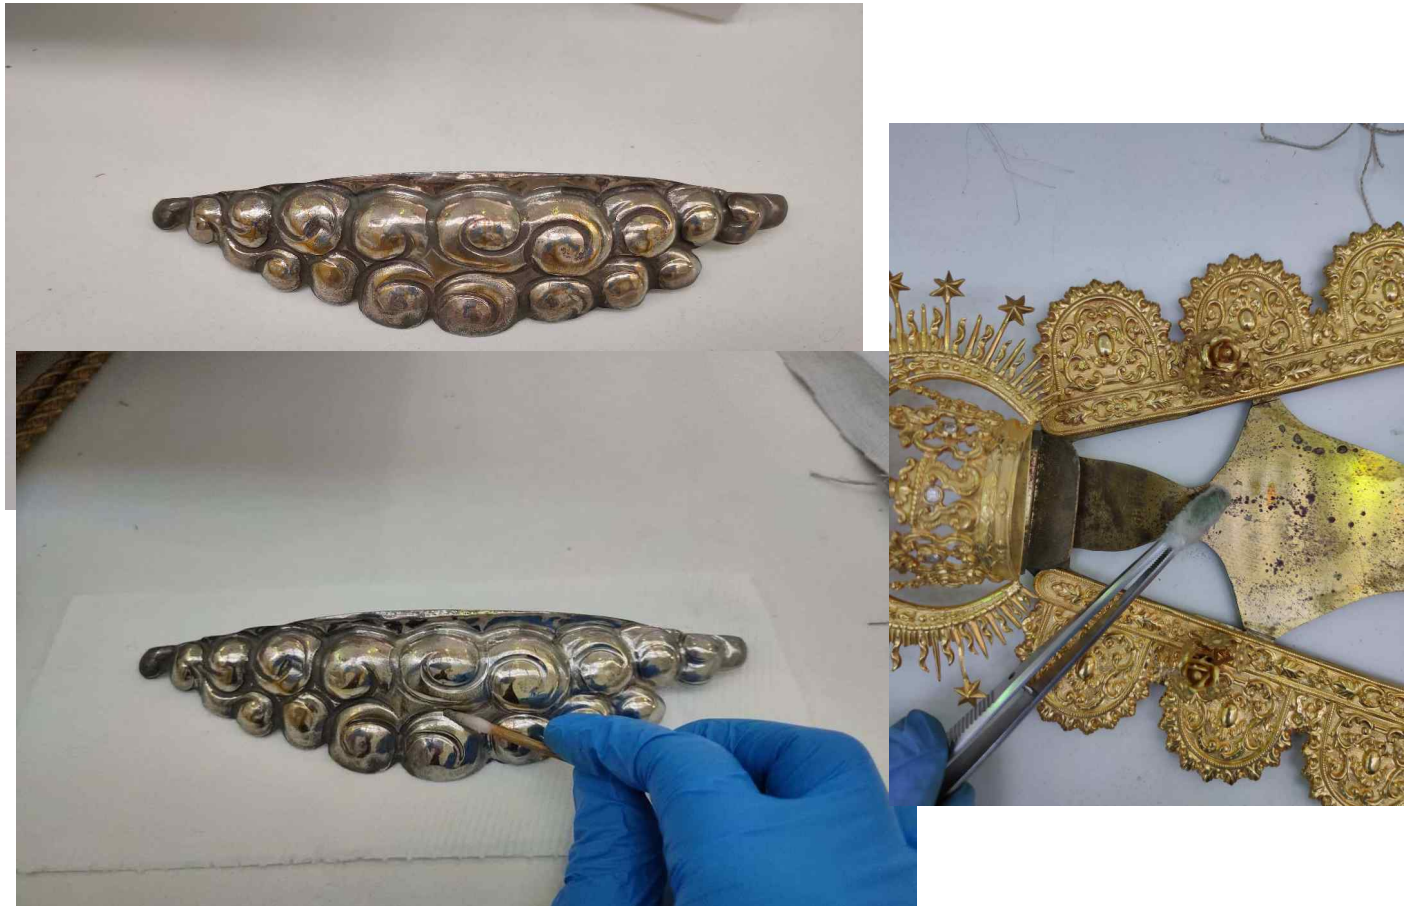
Figura VII.20

Las piezas de orfebrería presentaban algunas pérdidas de elementos como alguna de las estrellas de la corona de la Virgen, o la rotura del anclaje del cetro de la Virgen en su parte inferior, incrustado en el candelero de la imagen. También se apreciaba un oscurecimiento del material de todos los elementos.

Proceso de limpieza de los elementos de orfebrería
