ANUARIO ARQUEOLÓGICO
DE ANDALUCÍA / 1999

INFORME SOBRE LA INTERVENCION ARQUEOLOGICA DE URGENCIA REALIZADA EN CALLES MERINOS A JURADO A PUERTA NUEVA DE ECIJA, SEVILLA.

JESÚS TINOCO MUÑOZ
ESTHER NÚÑEZ PARIENTE DE LEÓN

Resumen: Actividad motivada por obras para la realización de viviendas y sótano para aparcamientos, tuvo como objetivo primordial descubrir el trazado de la muralla medieval que suponíamos atravesaba el solar.

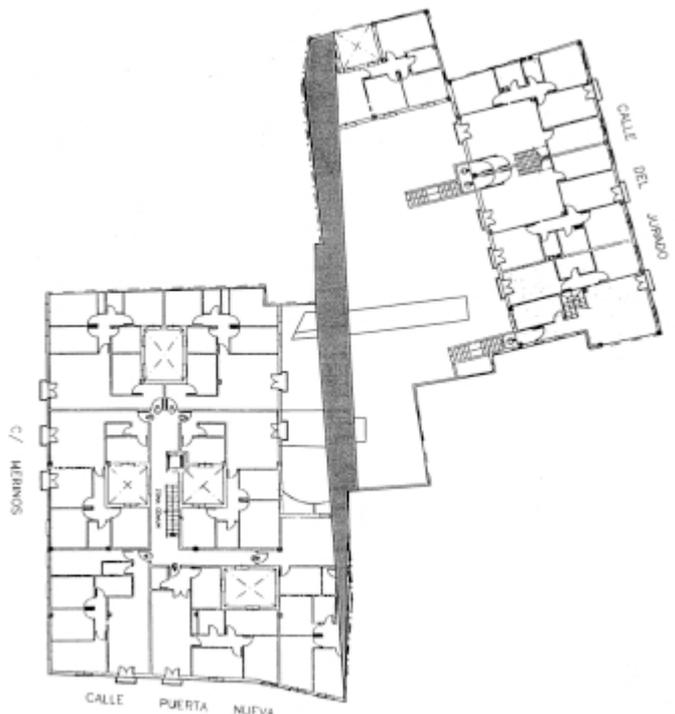
FIG. 2. Trazado hipotético de la muralla dentro de la construcción proyectada.

do por la cimentación de un lienzo de la cerca medieval (Fig. 2), ya que a lo largo de la calle Merinos se sitúan las torres albarranas de Barrera Quintana (Lam. I) y Albarranilla, sin que en el tramo intermedio se observen restos emergentes, con excepción de un posible lienzo en la calle Parralejos. La C.P.P.H. dictaminó la realización de dichas intervenciones, que a tenor de las circunstancias que la motivaban se tramitó por el cauce de urgencia. La preceptiva autorización se obtuvo el 23 de mayo de 1997, comenzándose los trabajos de campo el día 9 y finalizando el día 30 del mes siguiente, siendo sufragados en su totalidad por la entidad promotora. Posteriormente, en el 99, se controlaron los movimientos de tierra que entrañaba la cimentación e infraestructuras de la obra nueva.

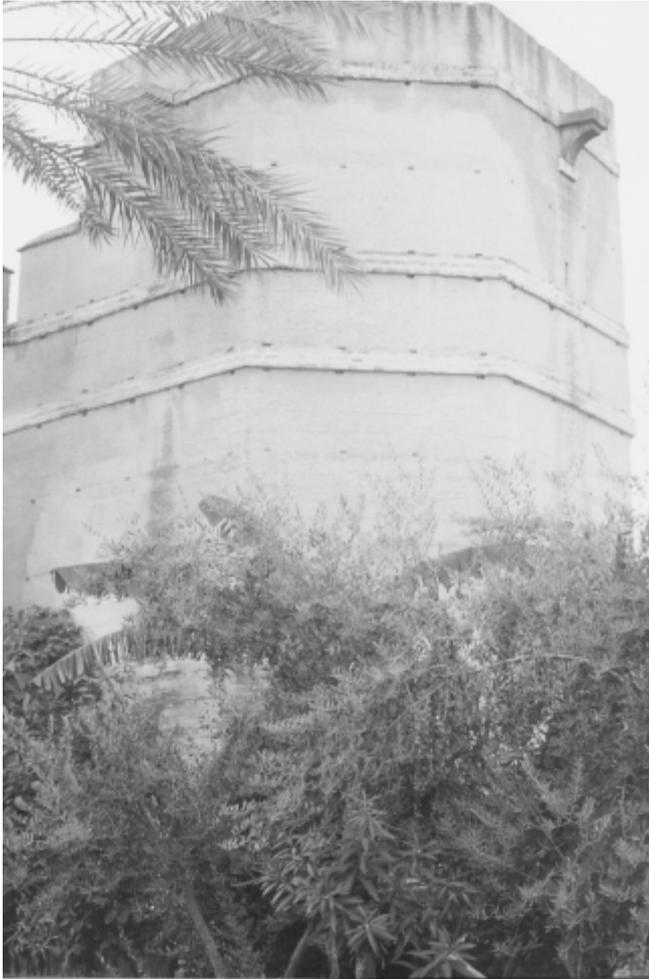
LAM. I. Torre albarrana de la calle Merinos.

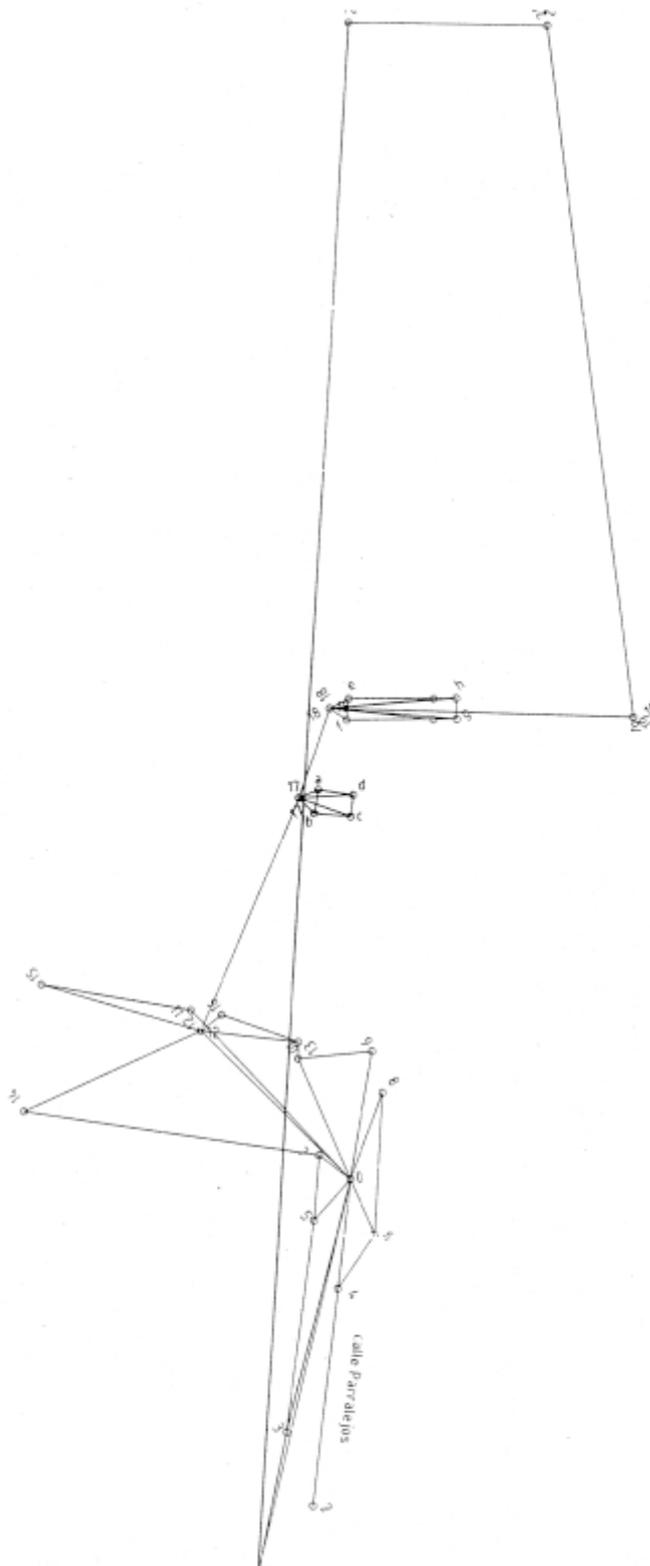
FIG. 3. Puntos de referencia con estación total para ubicar los posibles restos de las defensas de la ciudad.

calle Parralejos se observa un deteriorado lienzo que sirvió para determinar, mediante la estación total (Fig. 3), la presumible ubicación de la misma dentro de nuestra parcela, detectando, por otra parte, un saliente en la construcción actual que puede mantener ocultos restos medievales embutidos en la fábrica contemporánea.

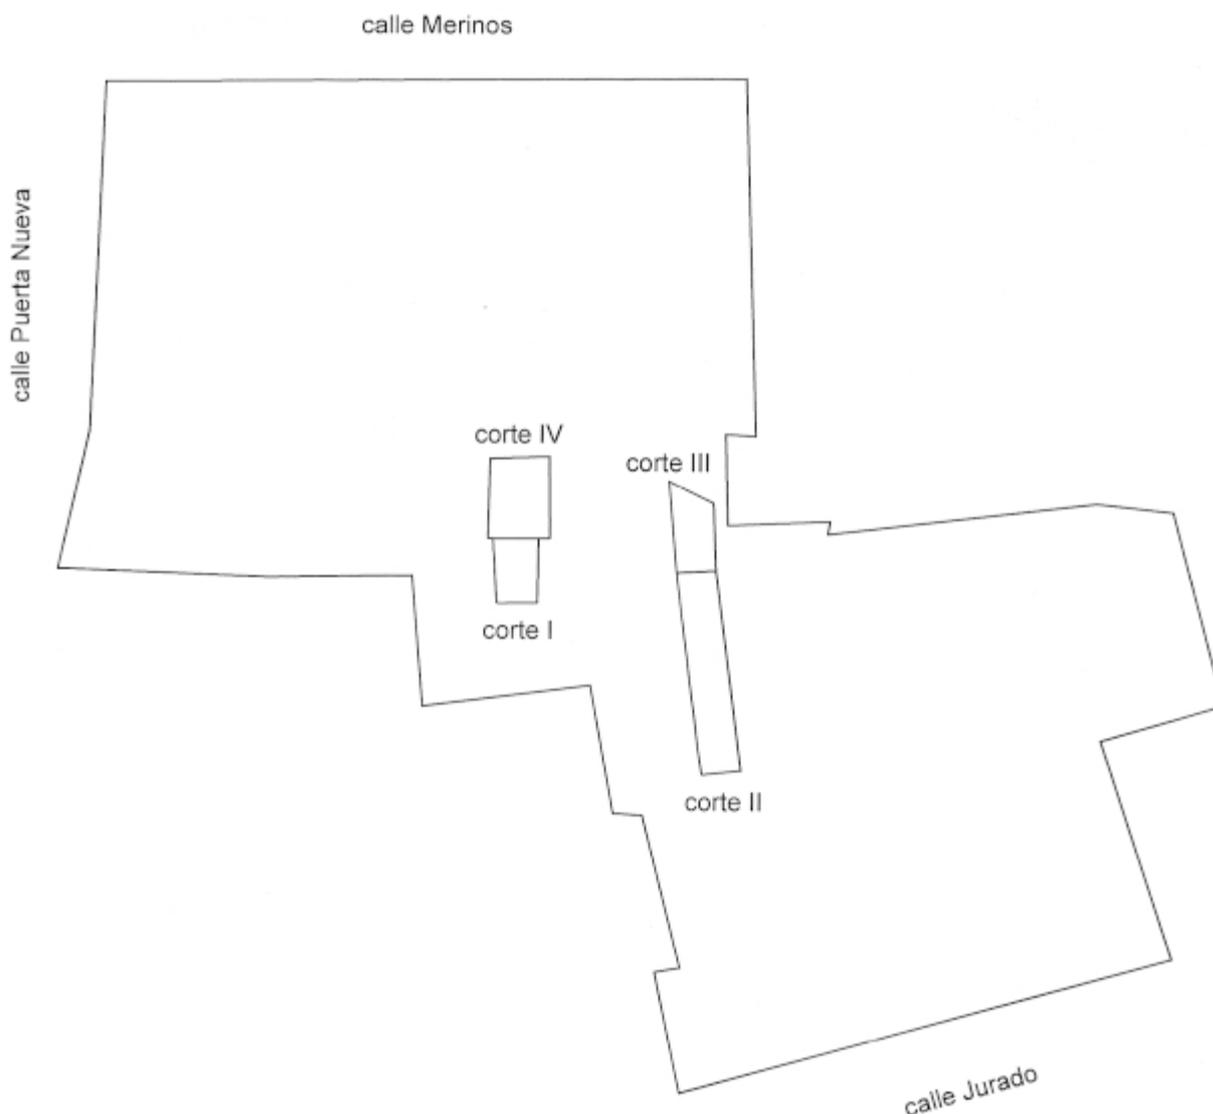
FIG. 4. Ubicación de los Cortes.

Una vez efectuado el vaciado bibliográfico y documental, procedimos a los trabajos de campo (Fig. 4), que, como se ha comentado más arriba, se ejecutaron en dos fases: primeramente se realizó la excavación propiamente dicha y posteriormente, una vez comenzadas las obras, el seguimiento de todas las subsoluciones y remociones inherentes a las nuevas construcciones.

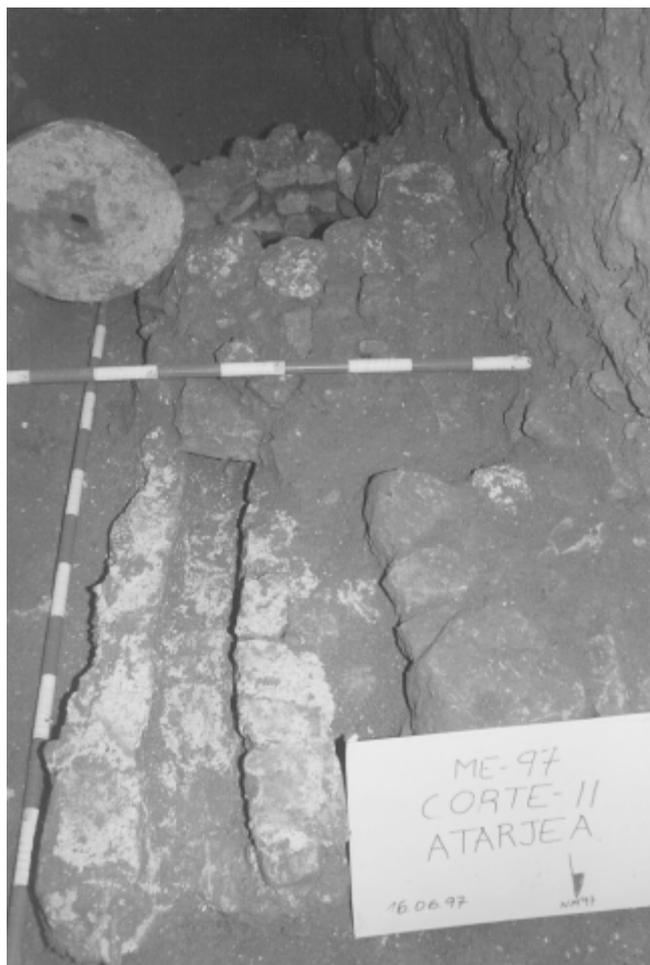
LAM. II. Corte II: pozo ciego comunicado por un atarjea.

Elemento 4: Se trata de un pozo ciego conformado a base de pequeñas piedras calizas superpuestas en hiladas, que se cierra en la parte superior mediante una losa de caliza de forma circular, perforada en el centro. Se ubica en el sector

medial del corte, junto al perfil oeste. Su diámetro máximo exterior es de 0'65 mts., y el interior de 0'30 mts.

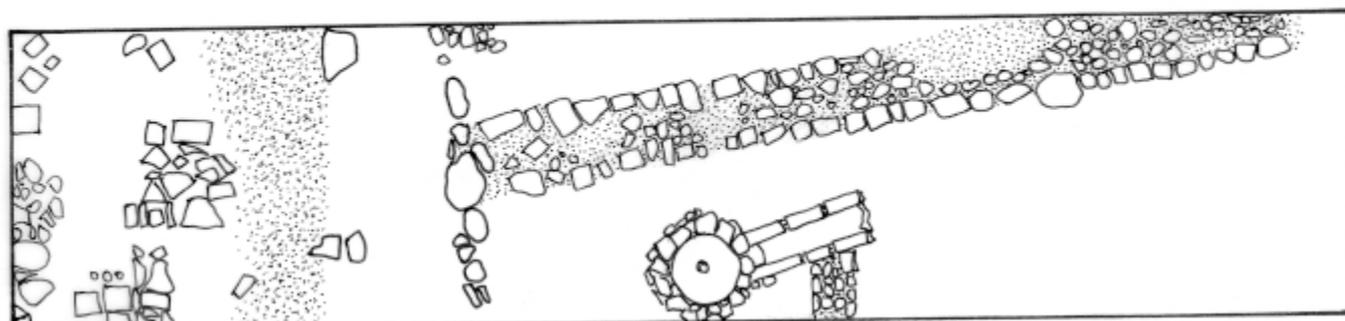
FIG. 5. Planta del Corte II.

Este se realizó perpendicular al hipotético trazado de la muralla, con unas medidas de 9'50 por 2 mts., siendo preciso levantar con martillo hidráulico una densa capa de hormigón que conformaba el pavimento de un antiguo granero, continuándose el rebaje con medios mecánicos, ya que esta era la única nave que permitía una cierta maniobrabilidad a la retroexcavadora. Aportó resultados algo más favorables que el sondeo anterior, detectándose fundamentalmente 4 elementos (Fig. 5):

Elemento 3: Se trata de otro muro, posiblemente ortogonal al anteriormente descrito, y quizás el elemento más definitivo del sondeo. Está conformado por dos laterales bien careados de ladrillos y relleno en su interior por fragmentos de tégulas, cerámicas y cantos rodados. La longitud total de lo excavado es de 6'60 mts., perdiéndose bajo el ángulo de la esquina noreste; en el lado este, presenta un arrasamiento parcial, que bien hubiera podido corresponder a la necesidad de aplanamiento para la creación de la estructura de tierra batida aparecida en posición inmediatamente superior en el adyacente sondeo III. Con el fin de conocer su edificación, efectuamos una calicata, ya descrita anteriormente, constatando que el paramento apoyaba directamente sobre tierra, sin ningún tipo de cimentación.

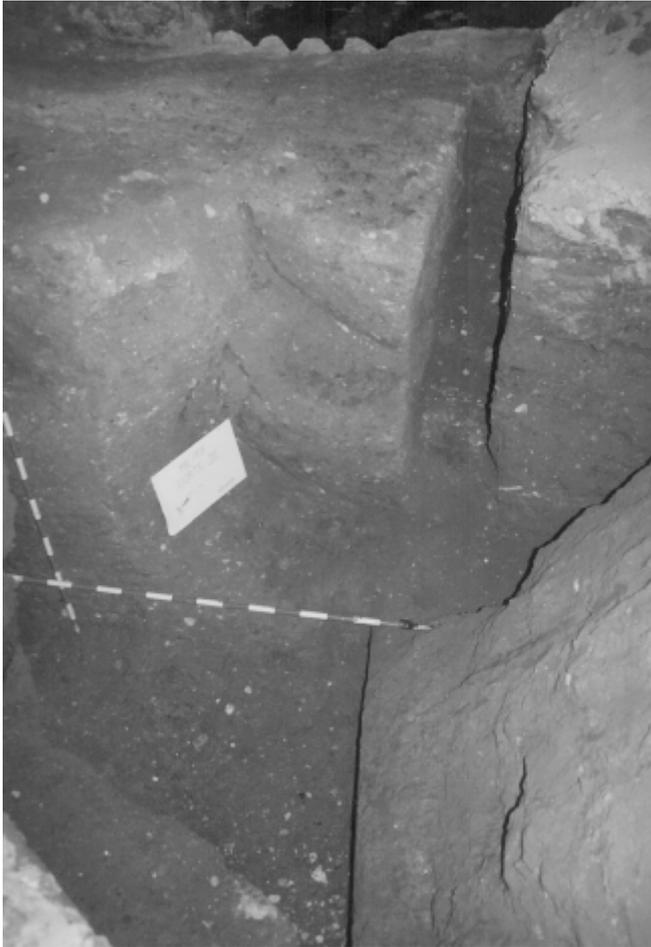
LAM. III. Estructuras aparecidas en el Corte III.

elementos de mayor interés, lo que se podría suponer es un paño perteneciente a la muralla aunque trastocado y transformado por remociones posteriores, así como otra estructura conformada a base de tierra apisonada, cuya funcionalidad se desconoce (Lam. III y IV). Alineado con el perfil norte se efectuó un microcorte con la finalidad de poder recoger más datos sobre dichas construcciones.

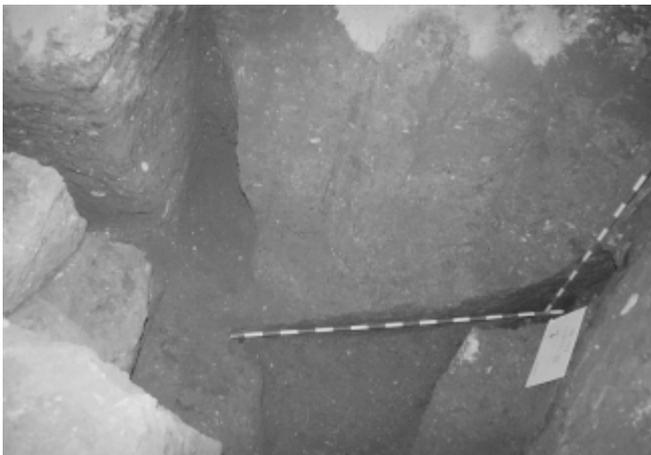
LAM. IV. Nueva vista de las mismas estructuras.

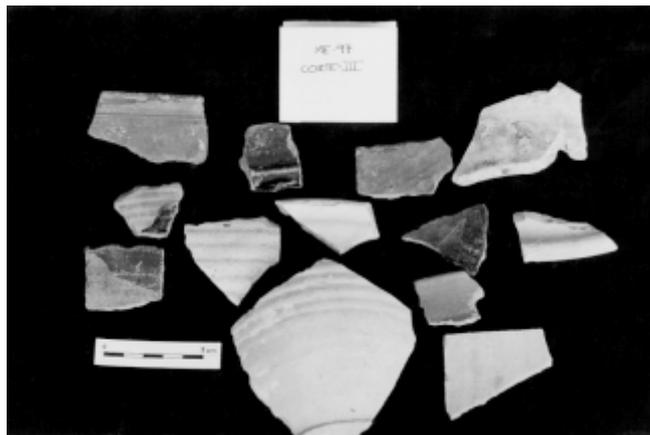
LAM. V. Materiales cerámicos del Corte III.

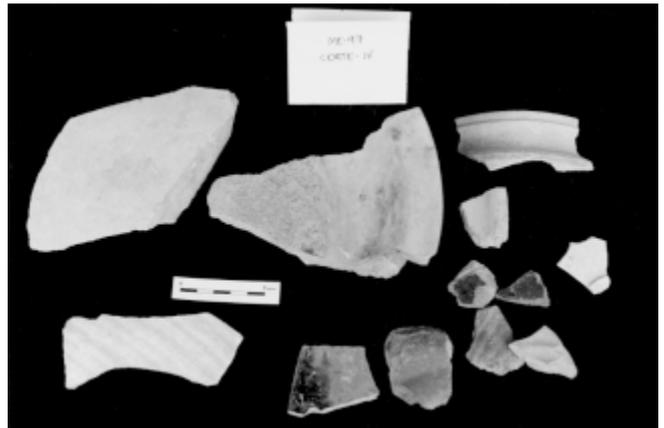
LAM. VI. Materiales cerámicos del Corte IV.
