**PROYECTO DE CONSERVACIÓN DE LA PORTADA
DE NICULOSO PISANO EN EL CONVENTO DE
SANTA PAULA. SEVILLA.**

**PROYECTO DE ACTIVIDADES ARQUEOLÓGICAS
PREVENTIVA PARA LA CONSERVACIÓN DE LA PORTADA
DE NICULOSO PISANO EN CONVENTO DE SANTA PAULA**

SEVILLA. SEVILLA

NOVIEMBRE 2015

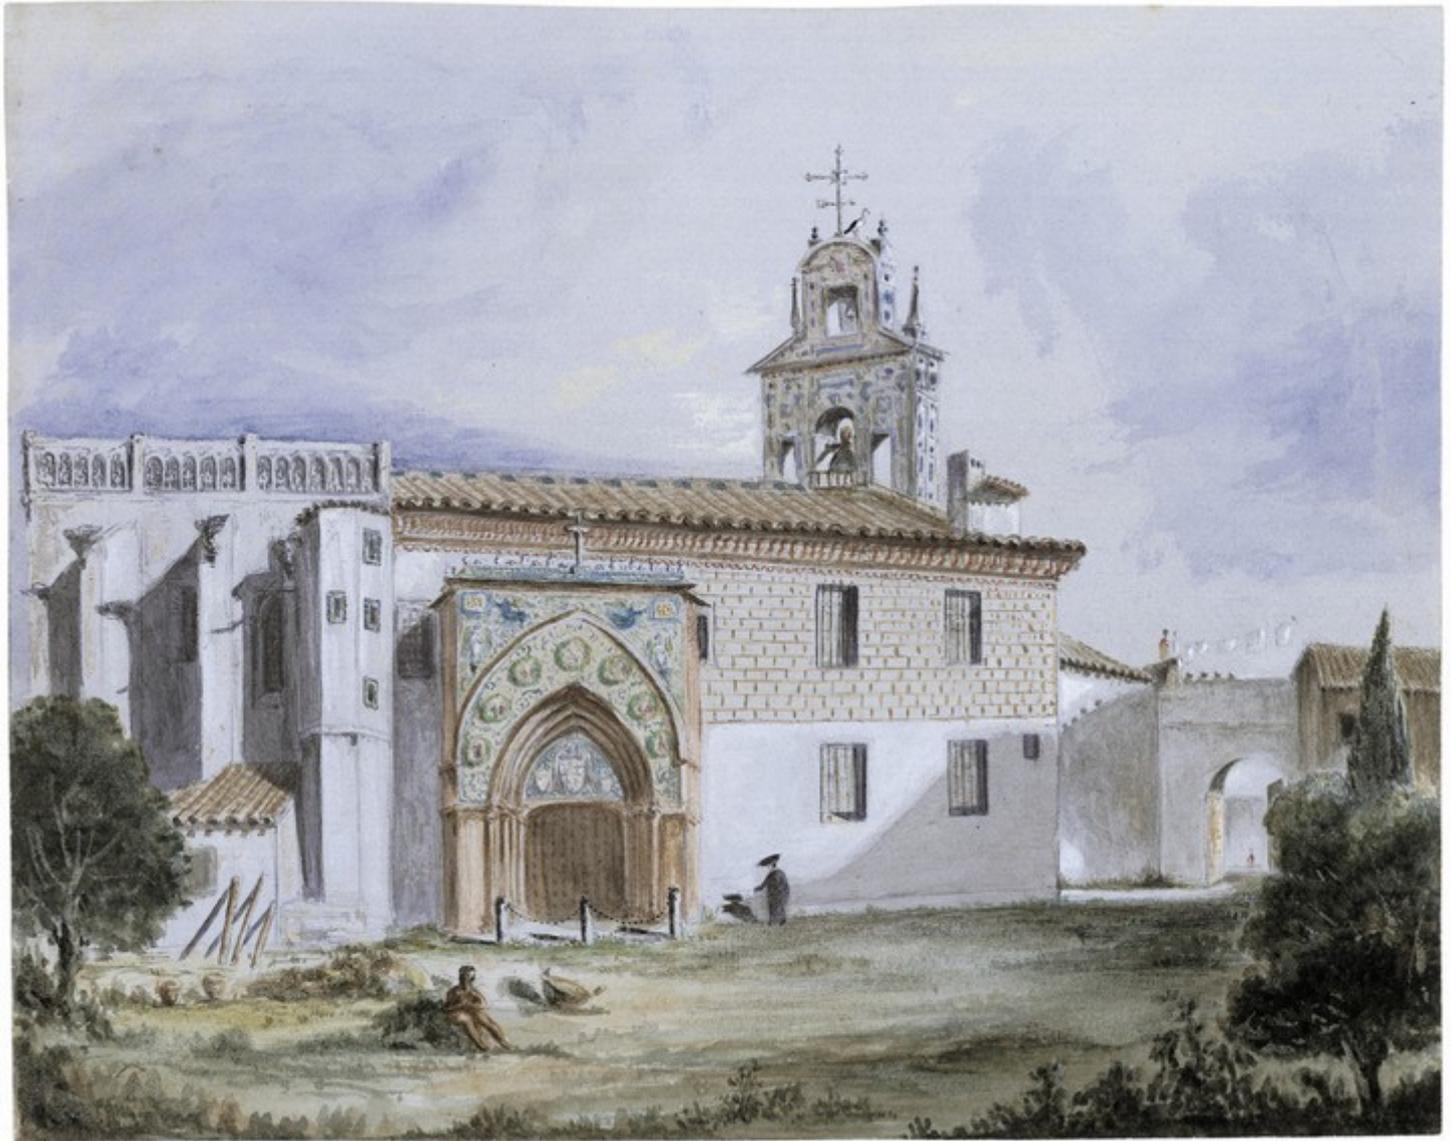
Figura 4: Grabado de Richard Ford (Fuente: https://www.google.es/url?sa=i&rct=j&q=&esrc=s&source=images&cd=&cad=rja&uact=8&ved=0CAcQjRxqFQoTCN7LirPP38YCFcW9FAodmL8LDg&url=http%3A%2F%2Fwww.descubrirelarte.es%2F2014%2F11%2F25%2Frichard-ford-apuntes-de-espana.html&ei=S5-nVZ76EcX7Upj_rnA&bvm=bv.97949915,d.d24&psig=AFQjCNG6XELVJaHXyE_1SISXDK68vc-6ew&ust=1437135049951738)

Por otro lado, la información obtenida a través de los grabados antiguos de la Portada, sobre todo el que realizó Richard Ford en el siglo XVIII de la Portada y parte del compás (Fig. 4), se observa como este espacio del compás se mantenía abierto, sin edificar, al que se accedía a través de un arco de medio punto desde la calle. La estructura ha sufrido pequeñas modificaciones, seguramente producto de las restauraciones posteriores. Estas modificaciones se han podido corroborar a través de la documentación fotográfica analizada (Fig. 5 y 6).

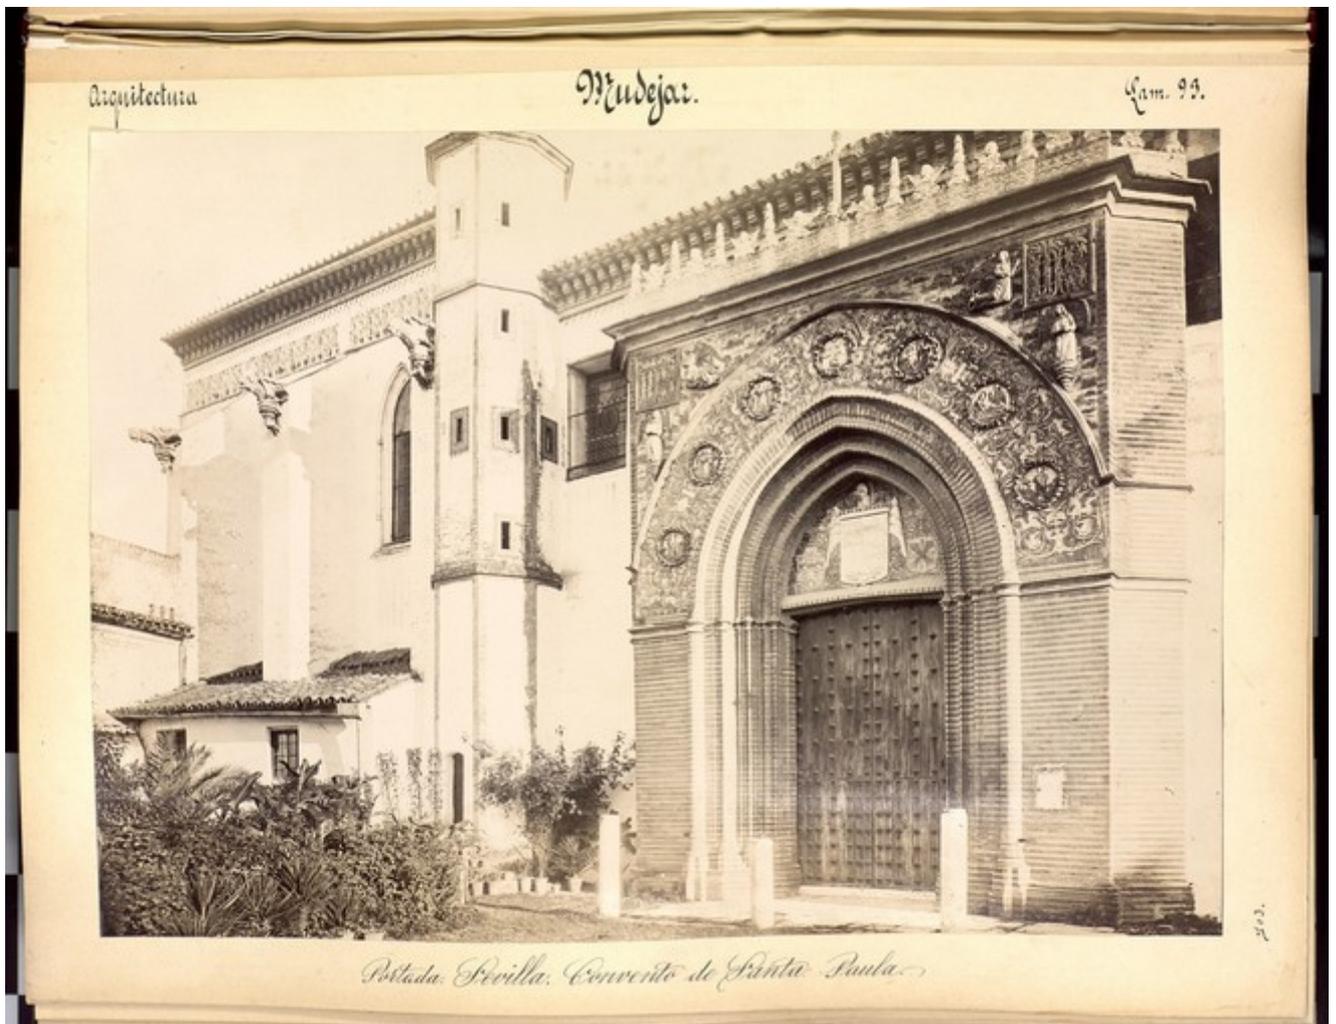
Figura 5: Portada de Santa Paula en 1920 (Fuente: Catálogo Monumental de Sevilla facilitada por F. Amores)

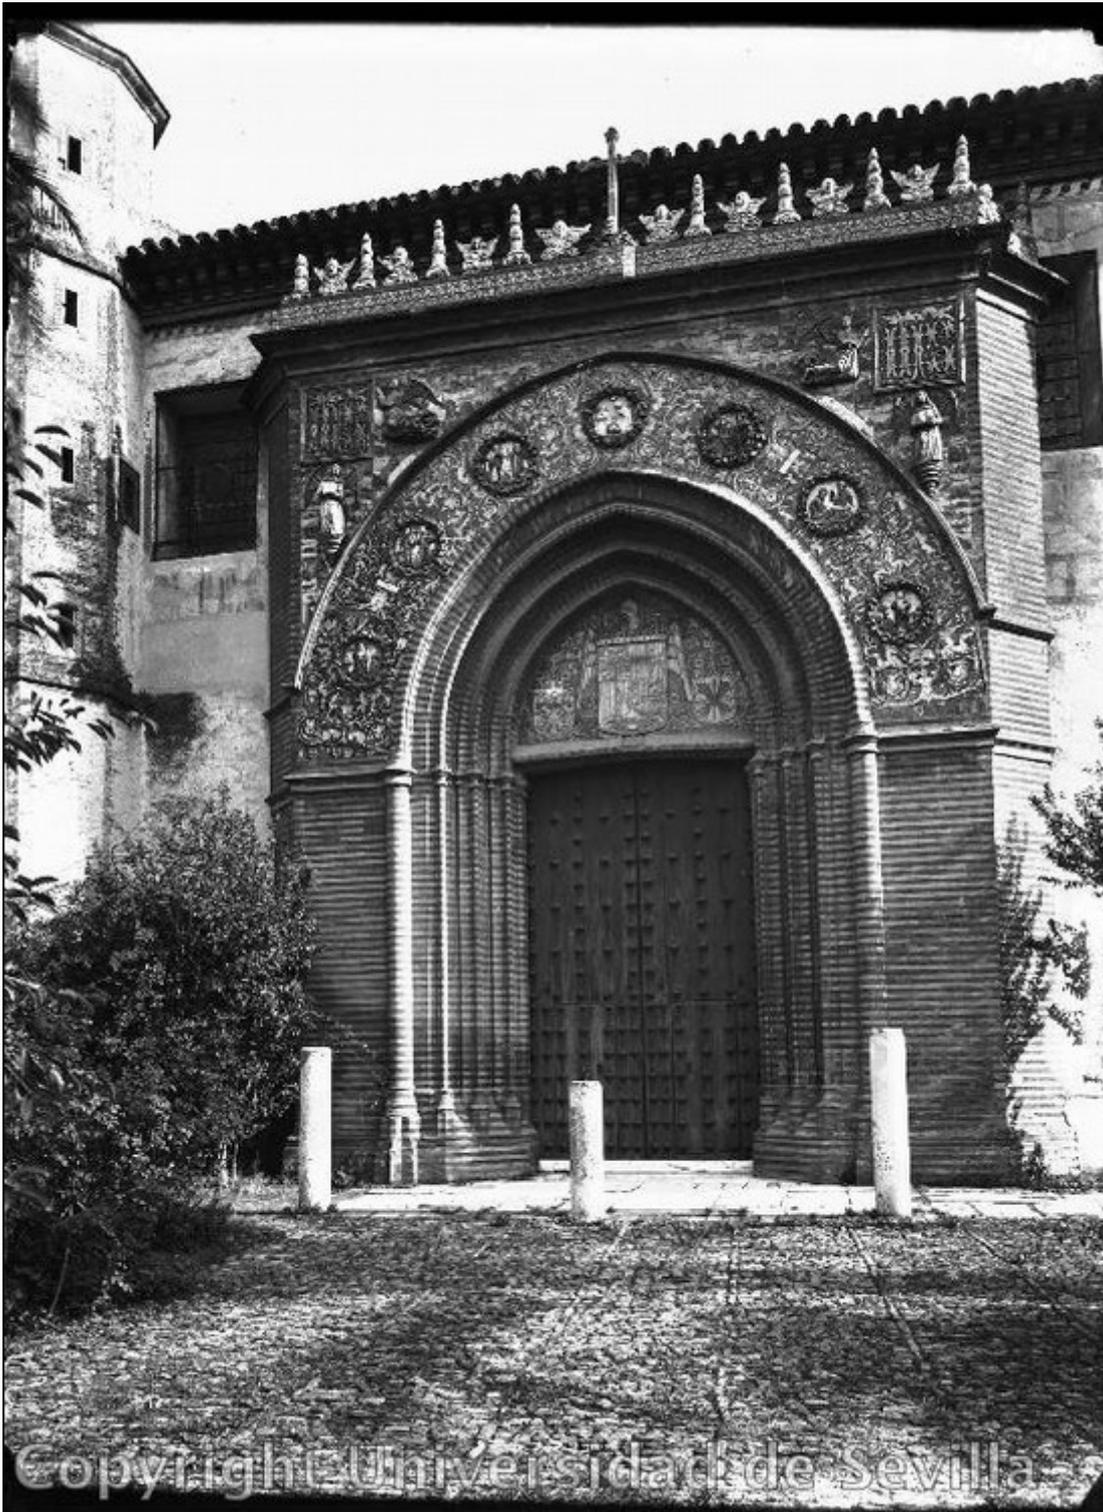
Figura 6: Portada de Santa Paula (Fuente: Fototeca Universidad de Sevilla)

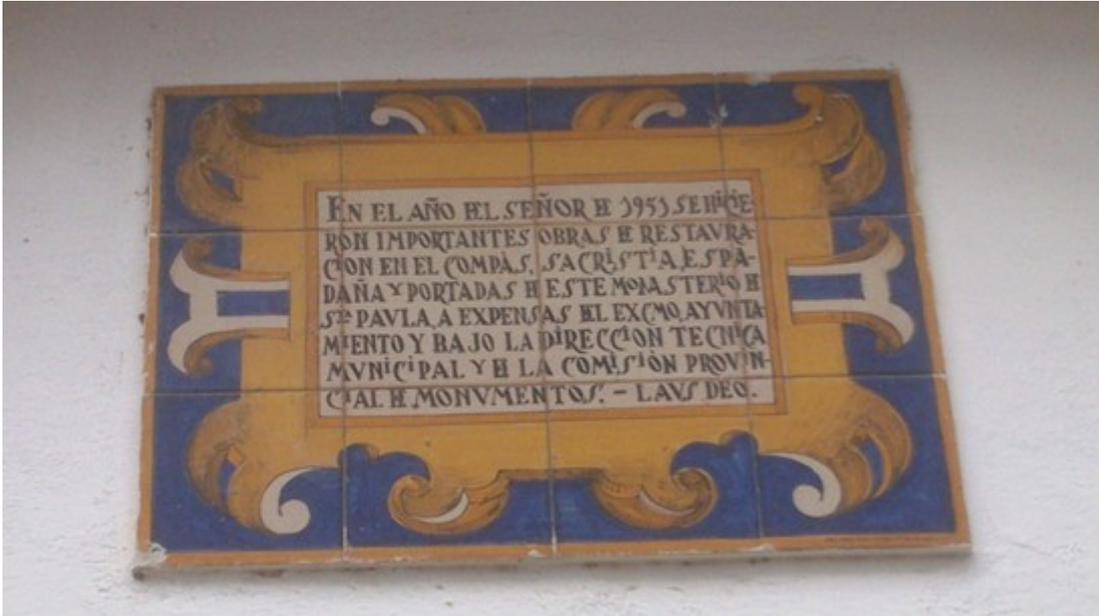
Figura 7: Azulejo situado en la entrada del compás en el que se indica la fecha de realización de la restauración de este área en 1951 (Fuente: Elaboración IAPH)

Respecto a las actuaciones que se han realizado en el compás y que pudieran haber afectado al subsuelo es la intervención que se realizó en el año 1951, tal y como se documenta en el azulejo de entrada (Fig. 7), la que ha transformado este espacio.

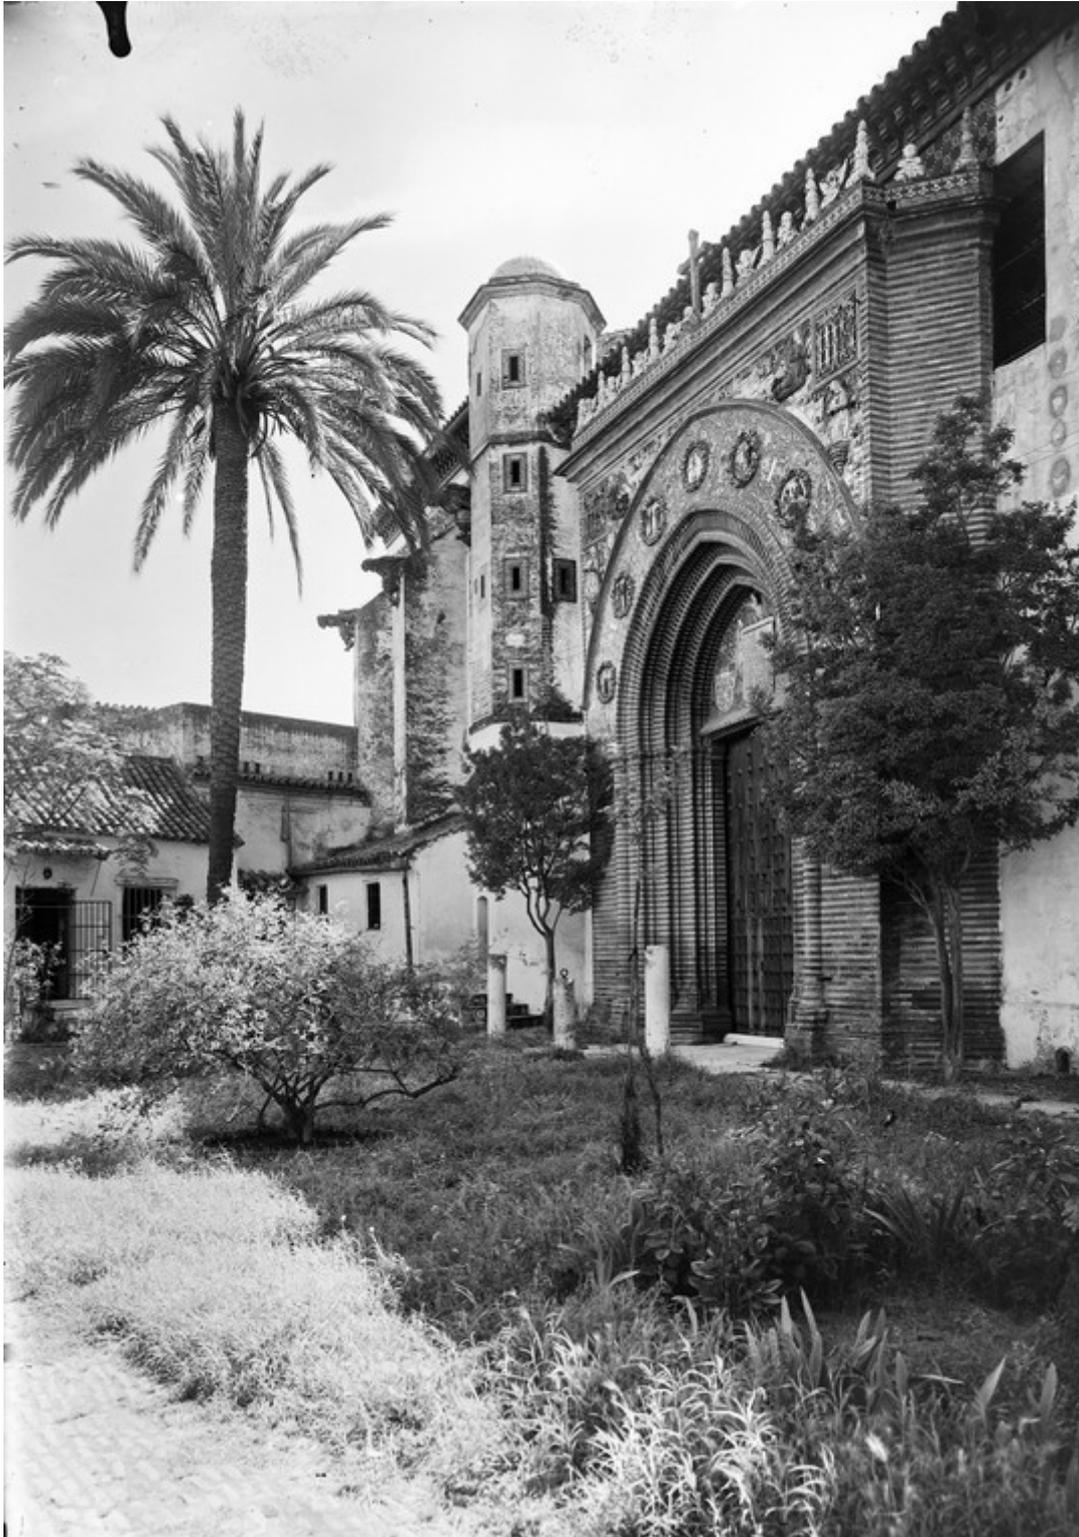
Figura 8: Fotografía del compás de Santa Paula. Serrano 1920-1930 (Fuente: Servicio de Archivo, Hemeroteca y Publicaciones. ICAS)

En esta restauración se produjo la adecuación del compás al jardín que contemplamos en la actualidad. La documentación gráfica nos ha permitido comparar la transformación que se produce en este espacio pasando de un espacio abierto con vegetación (Fig. 8) a un espacio con un jardín organizado.

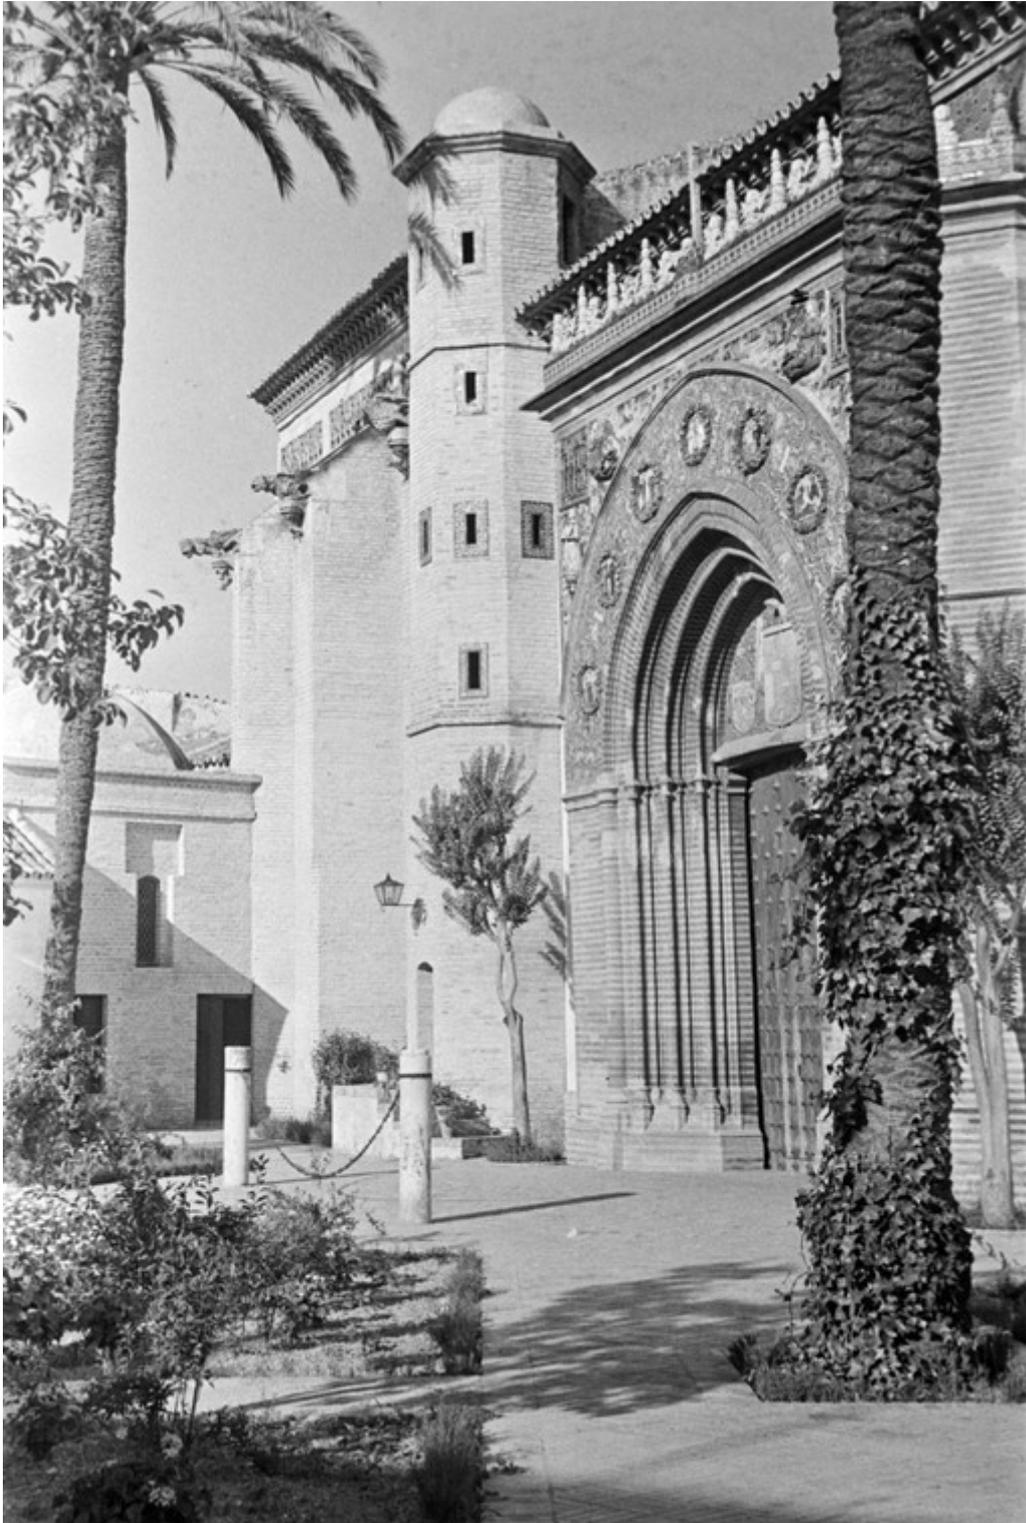
Figura 9: Vista de la Portada y compás de Santa Paula. Serrano 1952
(Fuente: Servicio de Archivo, Hemeroteca y Publicaciones. ICAS)

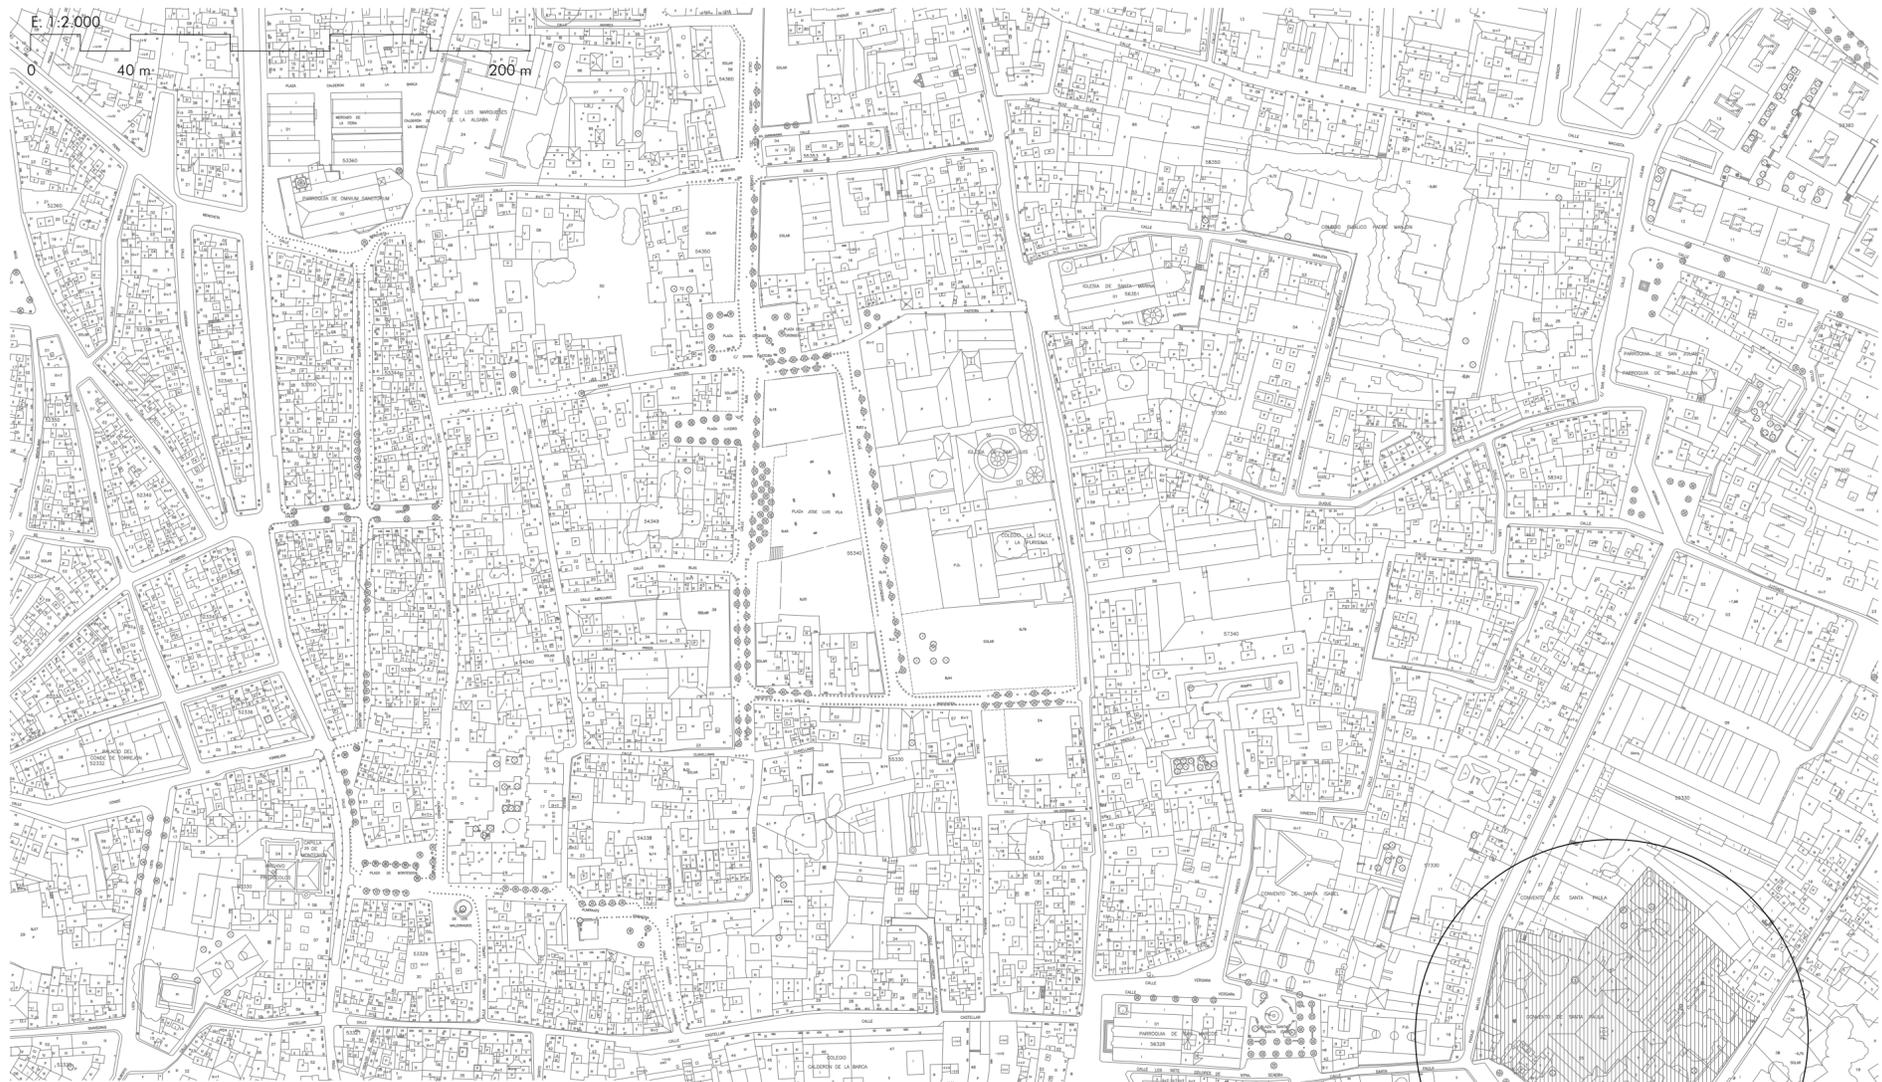
LEVANTAMIENTO GENERAL DEL MONASTERIO DE SANTA PAULA

Fuente: Proyecto de Restauración II fase. 1987. Consejería de Cultura. Junta de Andalucía. Archivo Fernando Villanueva Sandino.

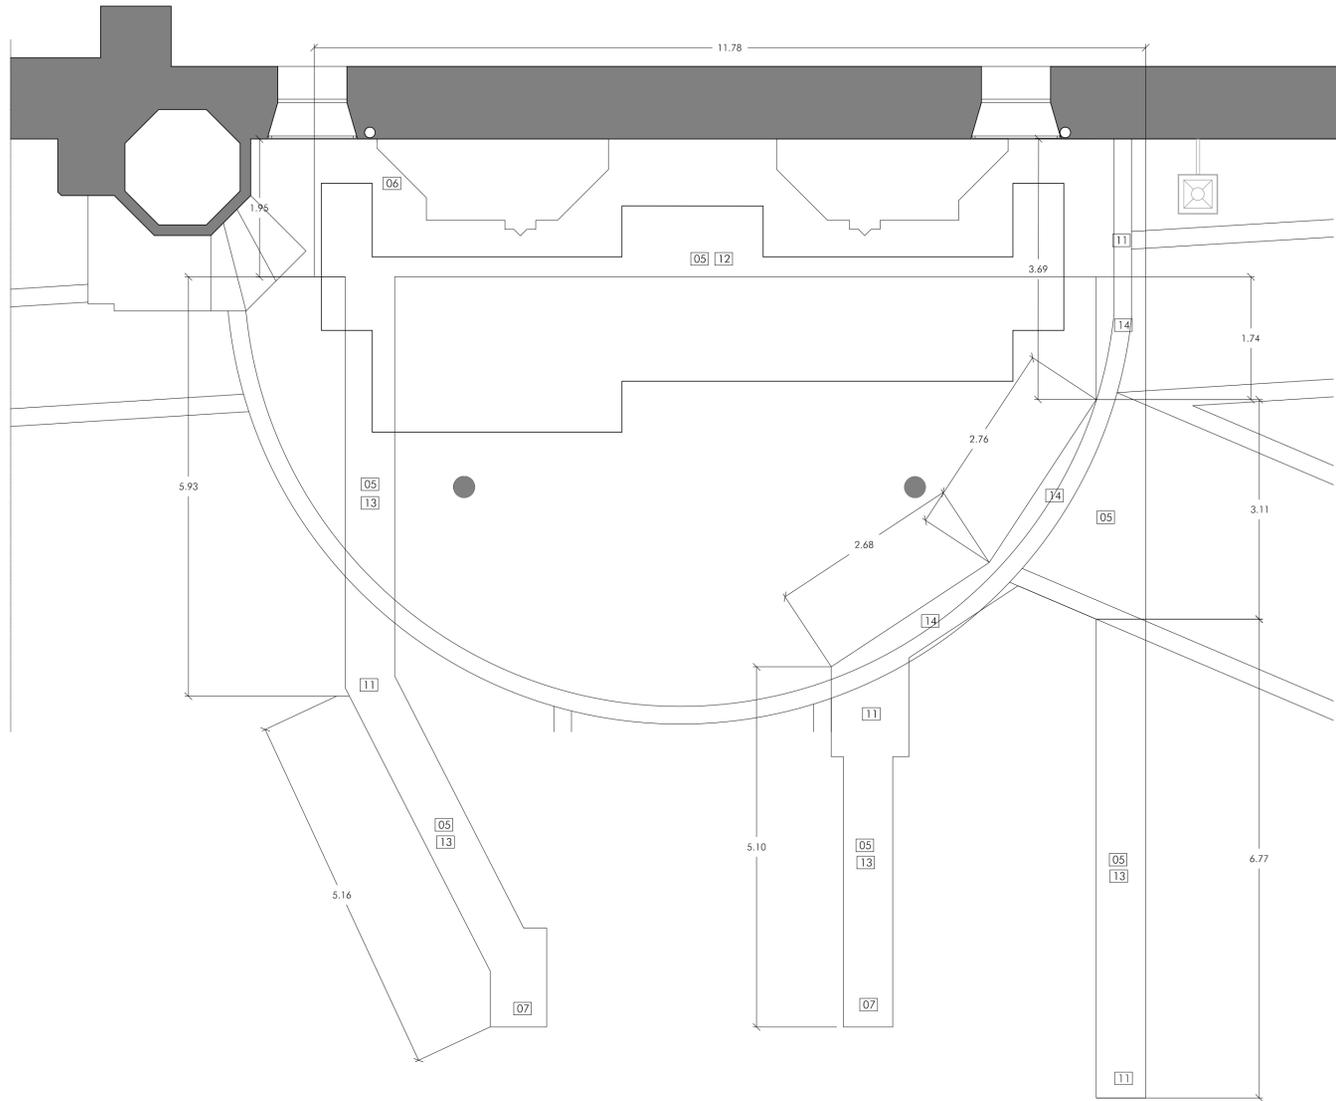
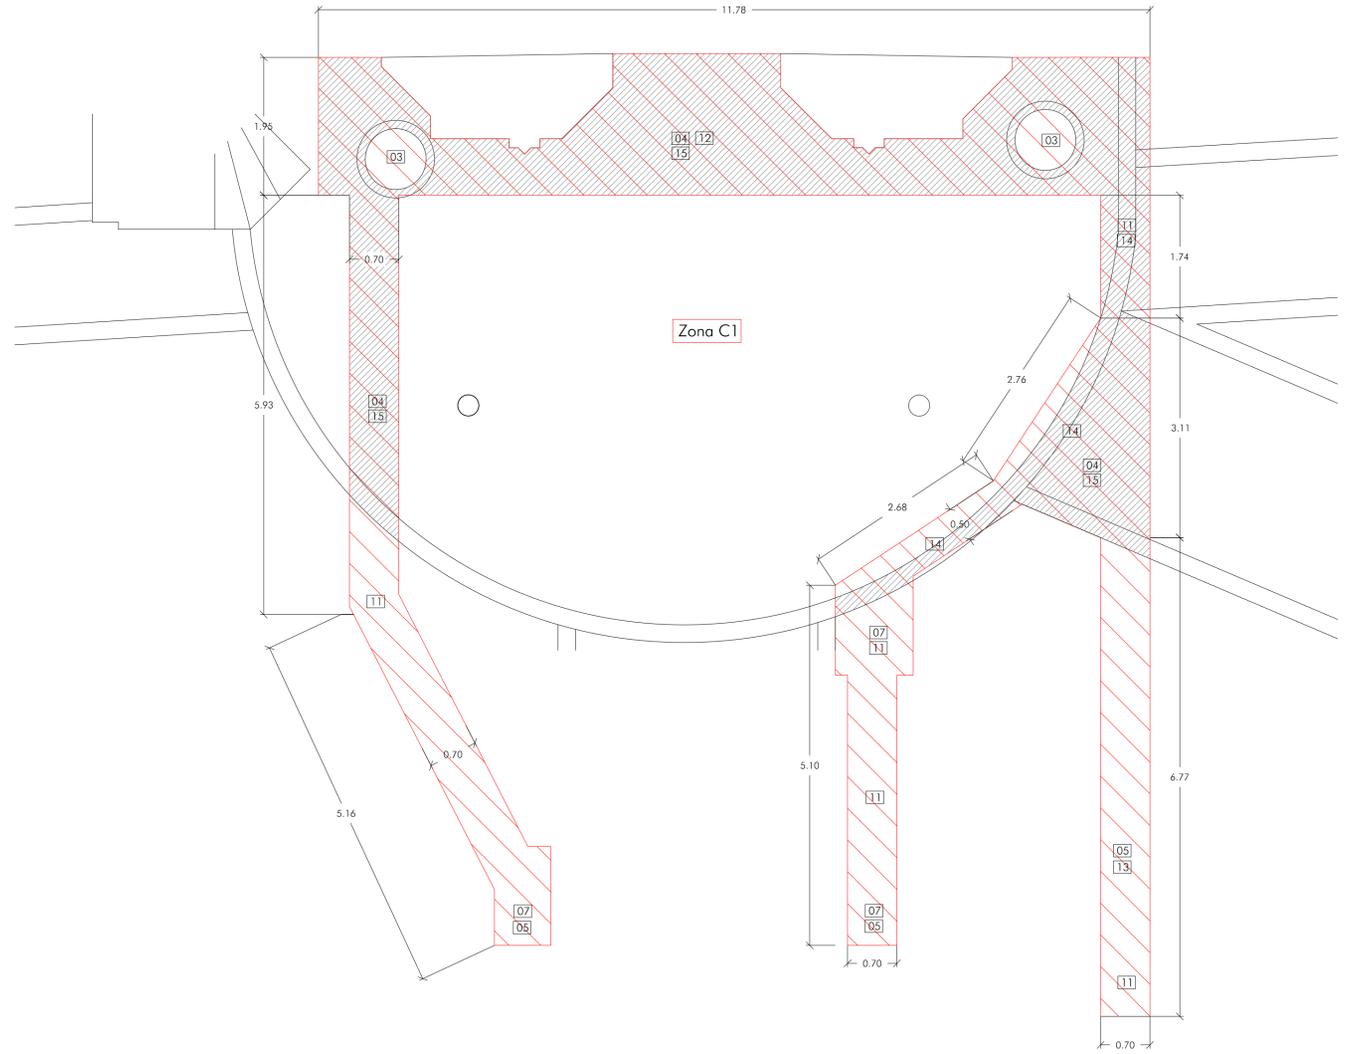
PLANTA DE CUBIERTA.

RESUMEN DE INTERVENCIÓN.

- 1.- Adecuación del área de obra. Protecciones individuales y colectivas de seguridad y salud (15.01, 15.03, 15.04, 15.06, 15.07, 15.11, 15.13, 15.14, 15.17, 15.19, 15.20, 15.21, 15.22).

- .- Plano 1: Plano de situación y ubicación
- .- Plano 2: Plano de la delimitación de la zona a intervenir y grafiado de las propuestas de intervención en la zona del compás (PI03)
- .- Plano 3: Plano de intervención en la Portada (PI02)
- .- Plano 4: Nomenclator, zona de actuación arqueológica sector 1 y sector 10 (DI 01)

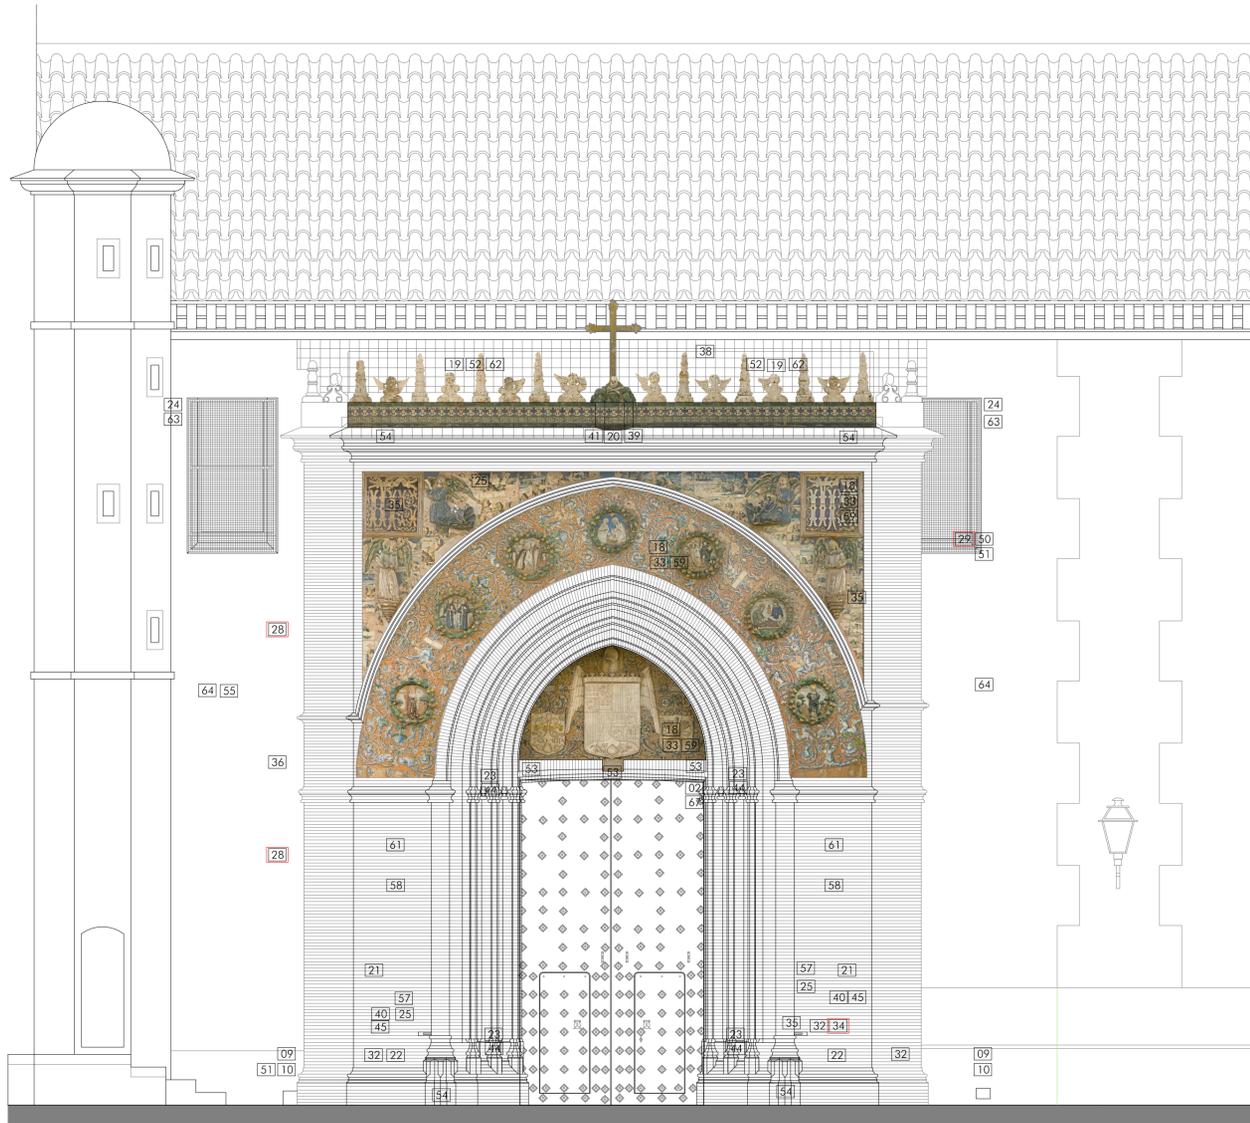
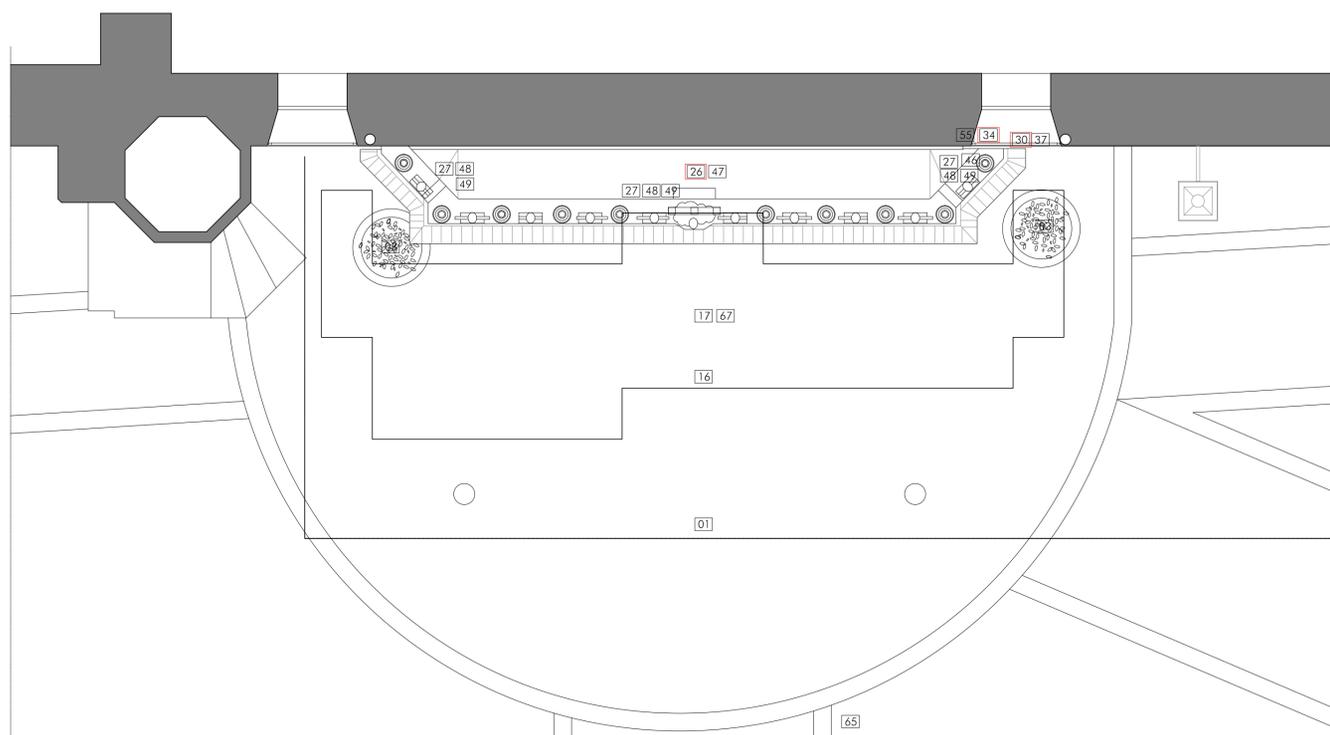
PLANTA DE CUBIERTA

- 1.- Adecuación del área de obra. Protecciones individuales y colectivas de seguridad y salud (15.01, 15.03, 15.04, 15.06, 15.07, 15.11, 15.13, 15.14, 15.17, 15.19, 15.20, 15.21, 15.22)

- 2.- Protección de elementos para garantizar su conservación ante las obras: revestimiento de la puerta mediante film de polietileno de alta densidad (01.03).

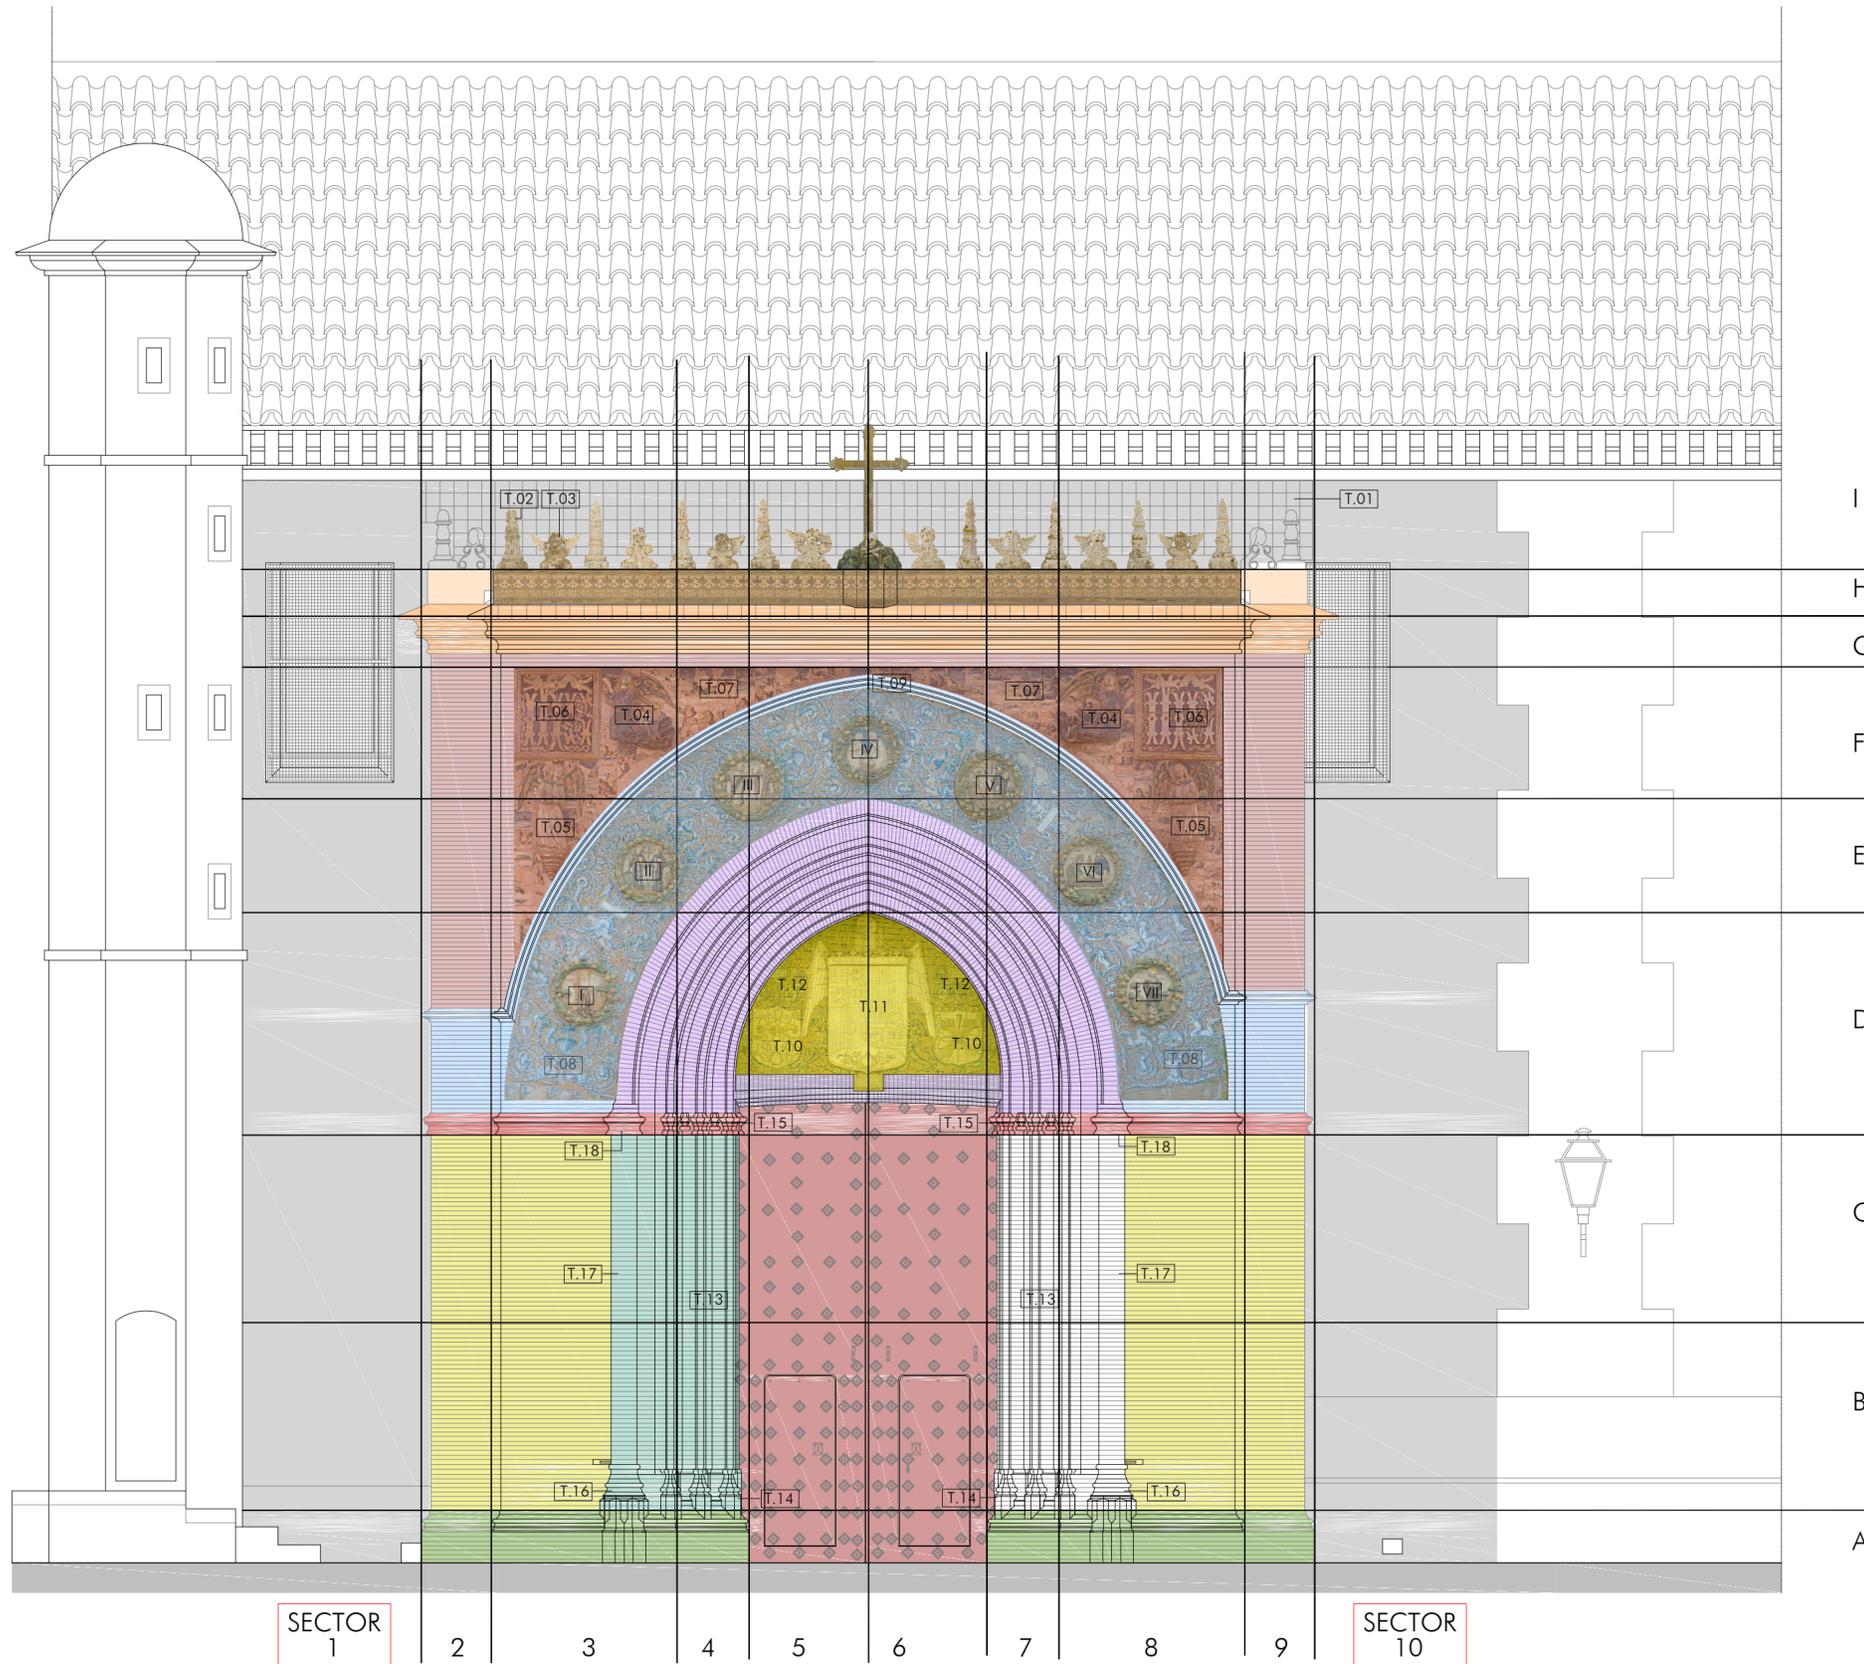
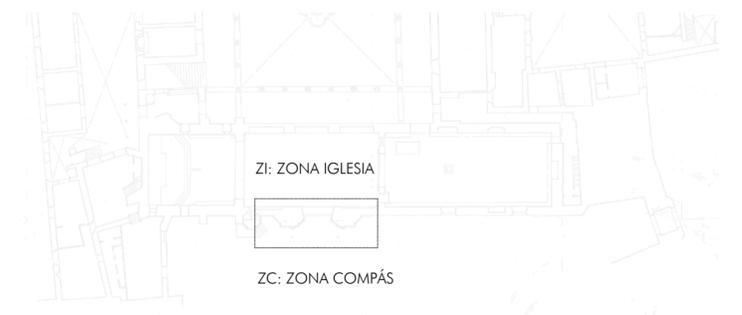
SECTORES Y NOMENCLATURA

- S.MURO
- T.01 Testero
- S.PRETIL
- S.CRESTERÍA
- T.02 Flameros
- T.03 Puttis
- CORNISA
- S.ENJUTA
- T.04 Ángeles adoradores
- T.05 Ángeles tenantes
- T.06 Cartelas JHS
- T.07 Paisaje
- S.FRONTAL
- T.08 Paños de candelieri grotescos y vegetación
- T.09 Ménsulas
- S.TONDOS
- I Santa Elena
- II San Antonio de Padua y San Buenaventura
- III San Pedro y San Pablo
- IV Natividad
- V San Roque y San Sebastián
- VI San Cósme y San Damían
- VII Santa Rosa de Viterbo
- S.ARQUIVOLTAS
- S.LÍNEA DE IMPOSTA
- S.TÍMPANO
- T.10 Escudos (yugo y flecha | tanto monta)
- T.11 Escudo real
- T.12 Paños de candelieri
- S.DINTEL
- S.PUERTA
- S.JAMBAS ABOCINADAS
- T.13 Baquetones
- T.14 Basa baquetones
- T.15 Capitel baquetones
- S.JAMBAS
- T.16 Basa
- T.17 Columna
- T.18 Capitel
- S.ZÓCALO

* PLANTA IGLESIA. ESTADO ACTUAL. PROYECTO DE RESTAURACIÓN II FASE. 1987. CONSEJERÍA DE CULTURA. JUNTA DE ANDALUCÍA. ARCHIVO FERNANDO VILLANUEVA SANDINO

SECTOR Nº ÁREA DE INTERVENCIÓN ARQUEOLÓGICA
