EL CONJUNTO CORAL DE LA IGLESIA COLEGIAL Y PARROQUIA DEL DIVINO SALVADOR DE SEVILLA (1512-2003): SILLERÍA DE CORO, FACISTOL Y ÓRGANO ¹.

POR ANTONIO MARTÍN PRADAS

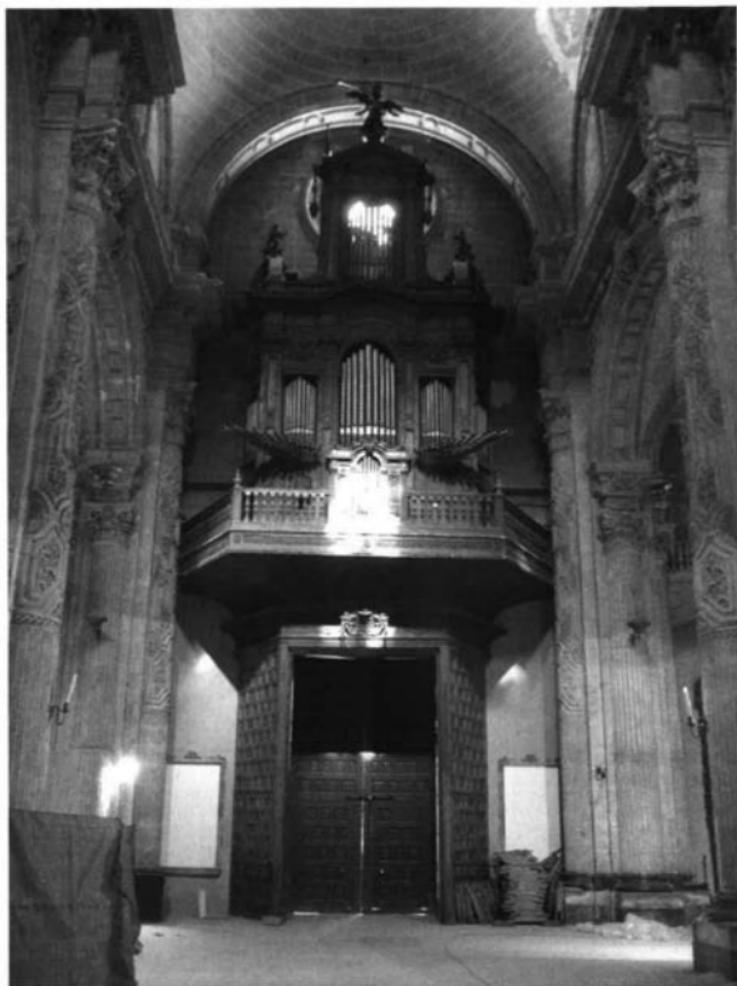
Lám. nº 2.- Tribuna del órgano y cancel de la puerta principal. Fototeca del Instituto Andaluz del Patrimonio Histórico. Eugenio Fernández Ruiz, 2003.

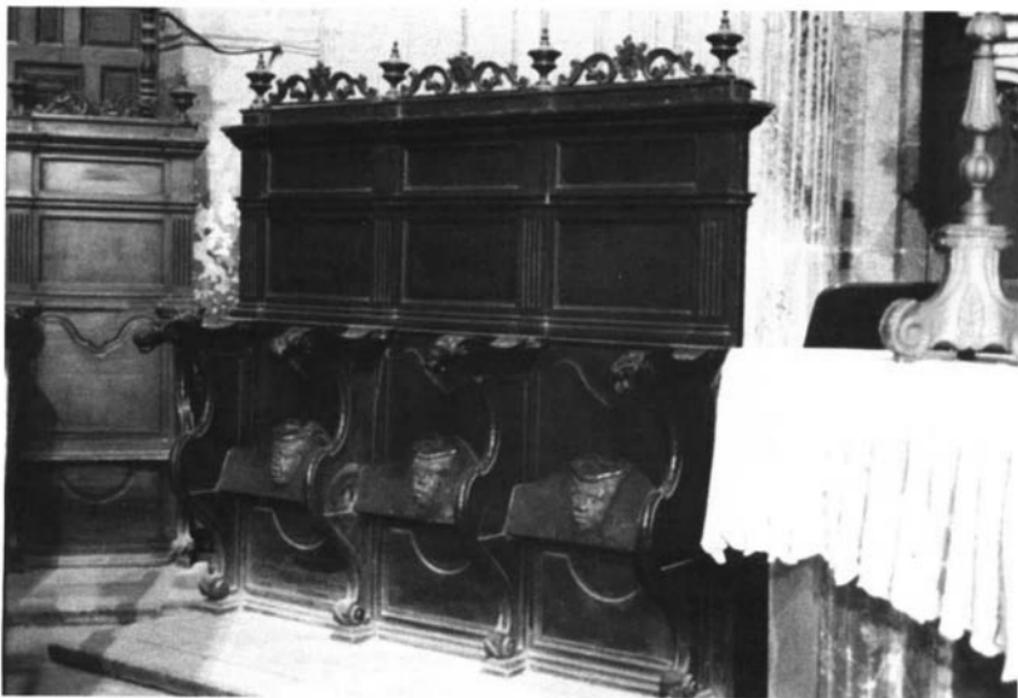
Lám. nº 4.- Paño de tres siales situados en la cabecera de la nave del Evangelio. Inmaculada Carrasco Gómez, mayo de 2001.

En la actualidad se conservan un total de once sitiales en la Iglesia Parroquial del Salvador: siete se encuentran ubicados en la cabecera de la nave del Evangelio, junto a la entrada de la actual sacristía (Lám. n°4), y los cuatro restantes en el presbiterio, dos a cada lado del retablo mayor (Lám. n°5). Además se encuentra almacenado el remate rectangular del sitial presidencial cuyo tondo central aloja el relieve del Divino Salvador del Mundo. También se conserva un facistol grande destrozado, cuya parte mejor conservada es la base del tronco de pirámide, así como dos facistoles de un frente para los caperos. Aunque desconocemos la fecha del desmembramiento total del coro, creemos que el auge y aumento de las cofradías en esta parroquia, supuso un inconveniente el montaje y desmontaje, al menos de la pantalla central a través de la cual se accedía a la puerta principal, para el paso de las procesiones. Ello unido al continuo deterioro de la sillería hizo que se desmontara totalmente y se dispersaran sus paños de sitiales por distintas dependencias del templo, e incluso llegó a donarse o venderse una serie de sitiales a la Iglesia Parroquial de San Andrés de Sevilla, donde se encuentran en la actualidad un elevado número de sitiales pertenecientes a esta sillería de coro (Lám. n°6).

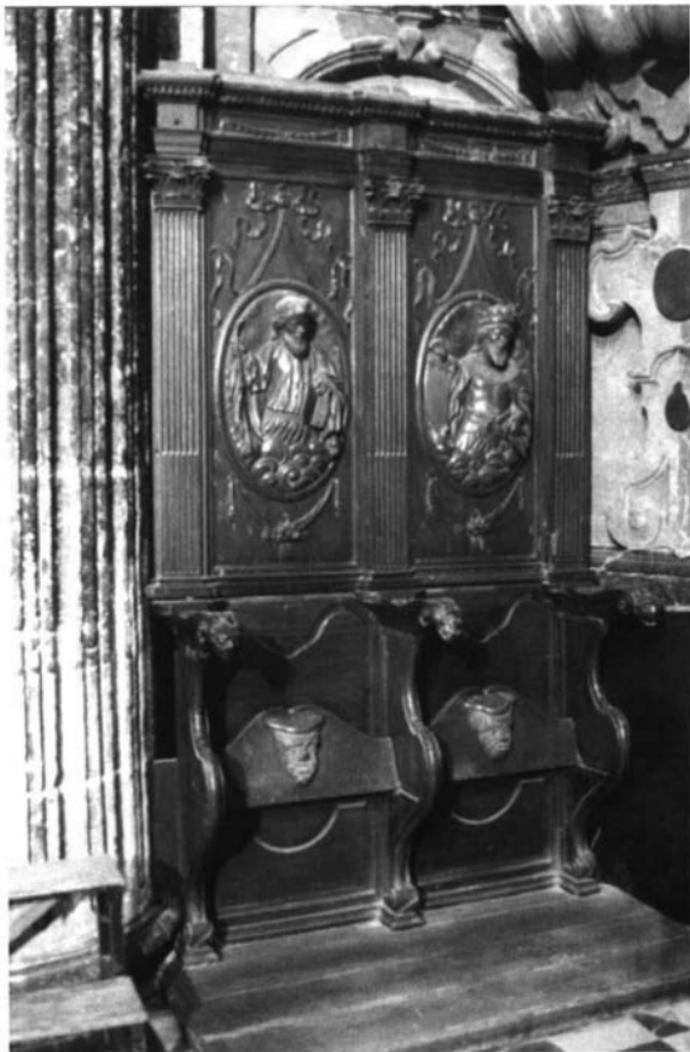
Lám. nº 5.- Paño de dos siales situados en el muro del Evangelio del presbiterio.
Inmaculada Carrasco Gómez, mayo de 2001.

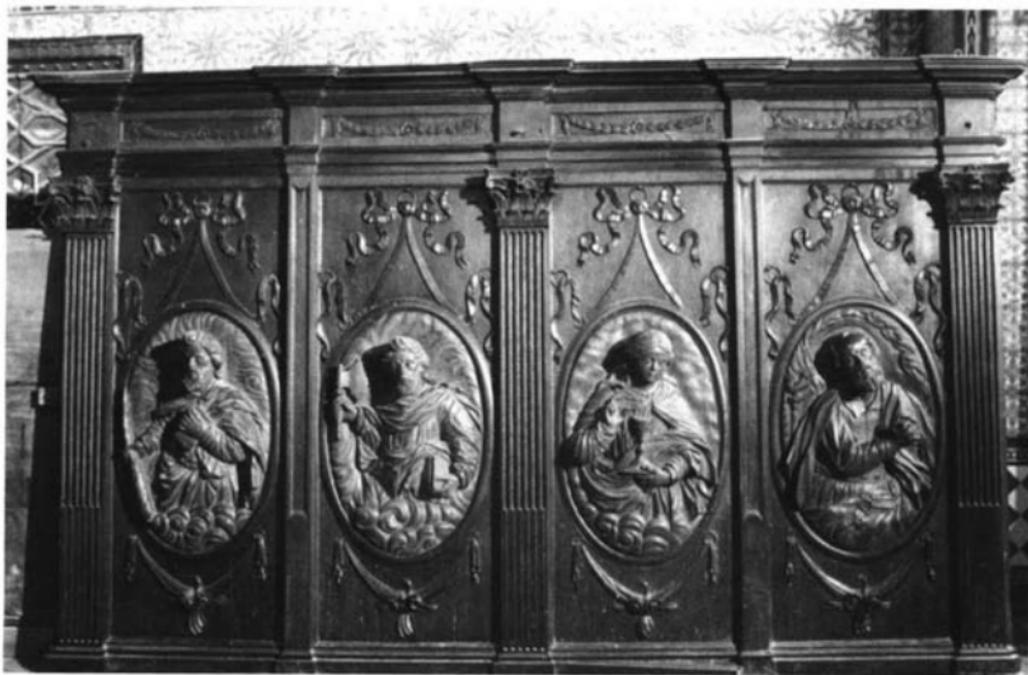
Lám. nº 6.- Paño de cuatro respaldos superiores desmontados de la Sillería de la parroquia de San Andrés. Inmaculada Carrasco Gómez, mayo de 2001.

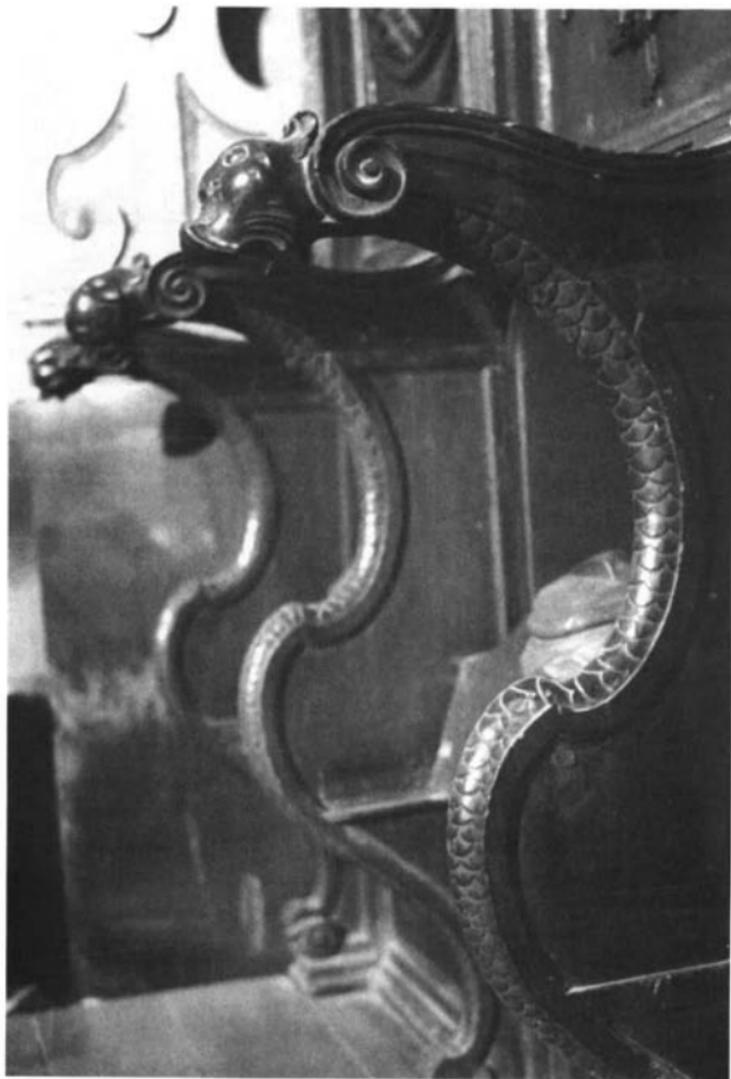
Lám. nº 8.- Perfil de los asientos de la sillería. Inmaculada carrasco Gómez, mayo de 2001.

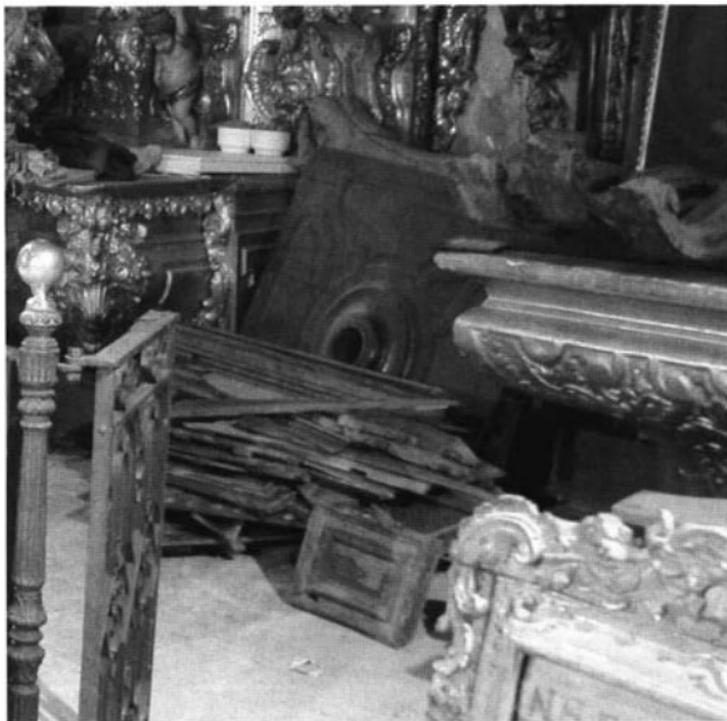
Lám. nº9.- Restos del facistol grande. Fototeca del Instituto Andaluz del Patrimonio Histórico.
Eugenio Fernández Ruiz, 2003.

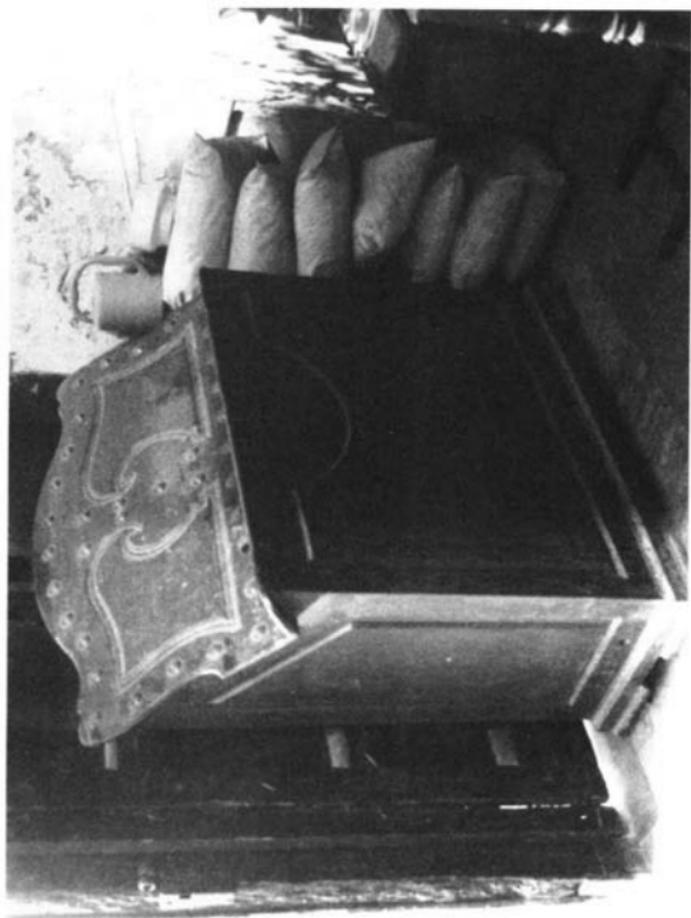
Lám. nº 10.- Facistol de los caperos. Inmaculada Carrasco Gómez, mayo de 2001.

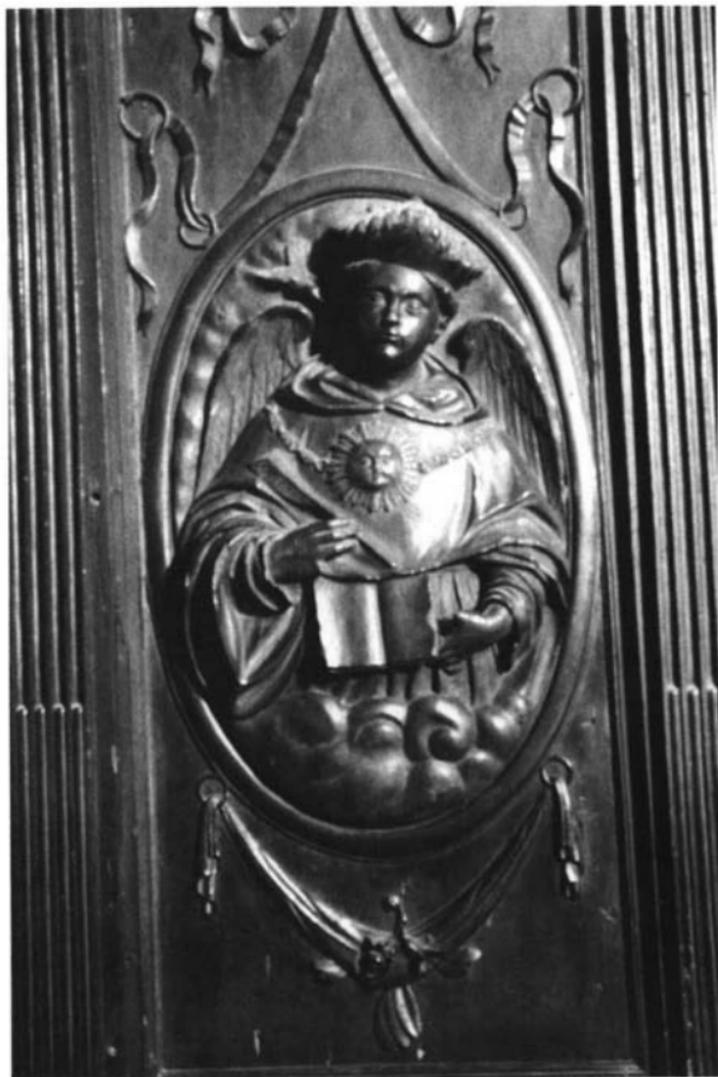
Lám. nº 11.- Tondo de Santo Tomás de Aquino. Inmaculada Carrasco Gómez, mayo de 2001.

En los dos sitiales situados en el lado del Evangelio del retablo mayor se representan a Moisés y al rey David. El los del lado de la Epístola San Felipe Apóstol y Santo Tomás de Aquino. (Lám. nº 11).

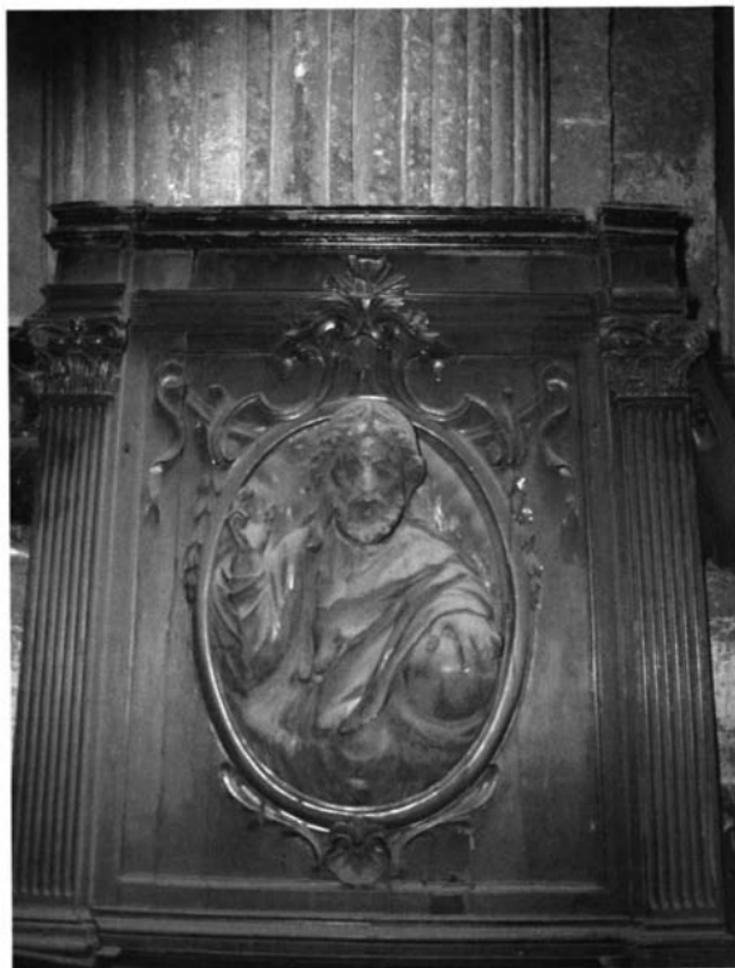
Lám. nº 12.- Remate del sitial presidencial. Fototeca del Instituto Andaluz del Patrimonio Histórico. Eugenio Fernández Ruiz, 2003.

- **Remate del sitial presidencial.**

De estructura rectangular de 1,15 m. de alto y 80 cm. de ancho. Sigue las mismas características que los respaldos superiores de los sitiales del presbiterio y los existentes en la parroquia de San Andrés. Se articula mediante un tondo central ovalado con decoración de cintas y flores, flanqueado por pilastras, en el centro se representa en altorrelieve la figura de medio cuerpo del Divino Salvador del Mundo. (Lám. nº 12).
