NUEVAS APORTACIONES SOBRE EL ÓRGANO DE LA IGLESIA PARROQUIAL DE SANTIAGO EL MAYOR DE ÉCIJA (1632-1969).

Antonio Martín Pradas

Descripción del órgano.

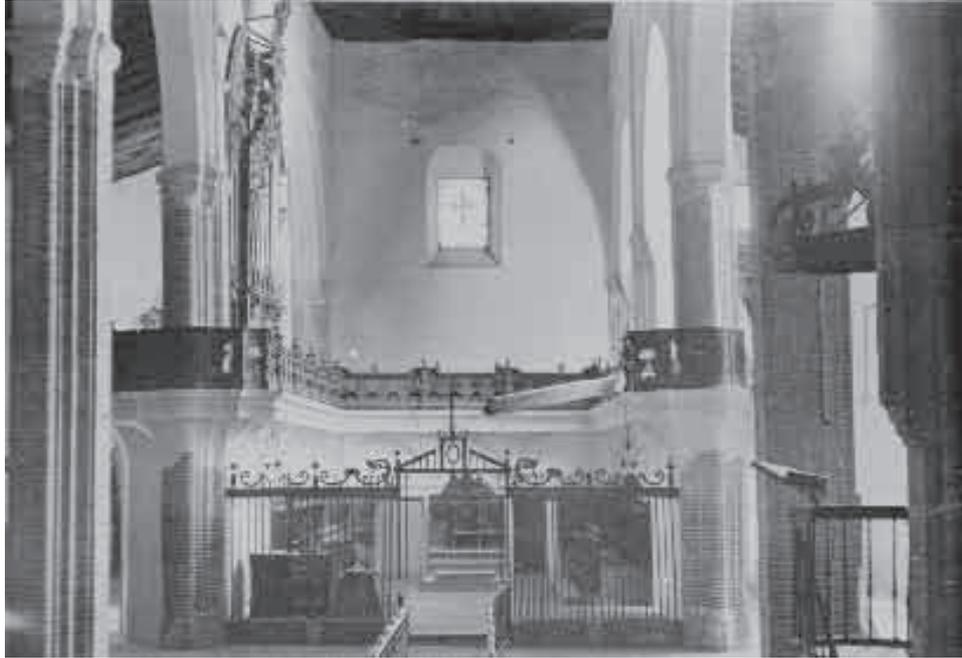
Lám. nº 3.- Coro desaparecido en las intervenciones llevadas a cabo en la década de 1960.

A lo largo del siglo XIX solo hemos detectado una serie de pequeñas partidas para el aderezo del órgano, partidas que debido a la somera información que se desprende de los libros de cuentas de fábrica, hace imposible precisar qué tipo de intervenciones sufrió el instrumento a lo largo de este siglo. (Lám. nº 3).

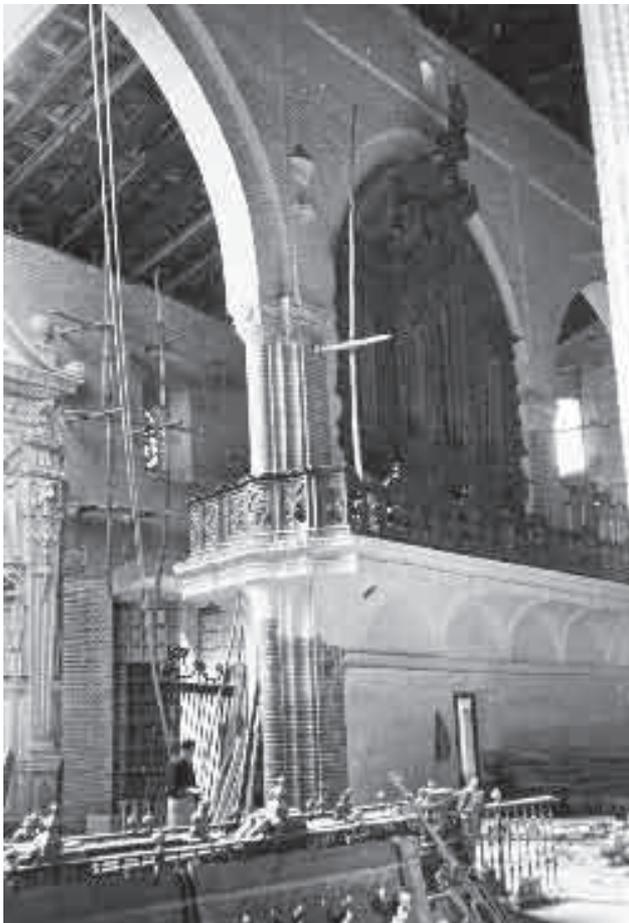
Lám. nº 4.- Trabajos de desmantelamiento del coro, se puede apreciar la antigua ubicación del órgano.

En la década de 1960, la fábrica de la Iglesia de Santiago presentaba un penoso estado de conservación, agravado por el fuerte temporal que azotó la ciudad de Écija en 1963, cerrándose al culto la iglesia a consecuencia del hundimiento parcial de la cubierta de la nave del Evangelio. En su restauración, llevada a cabo por la Dirección General de Arquitectura y Bellas Artes, se presentó un proyecto firmado por el arquitecto don Rafael Manzano Martos, en el cual, aparte de subsanar las deficiencias del edificio en material de conservación, se planteaban como “*problema de orden estético*” el mantenimiento o desaparición del coro: “*Después de considerar el problema sin apasionamientos parece la solución más viable conservarlo en su forma actual, desmontando la reja, que quita visibilidad a la nave y trasladándola a la Capilla de los Monteros que quedará así mas aislada de la iglesia. En el fondo del coro se abrirá una triple arquería semejante en todo a la de las tribunas laterales, que permita la visión del altar desde el fondo de la iglesia, dejando exclusivamente la de los laterales*”³³. En esta intervención sólo se llevaron a cabo las obras de recalce y grapado de los elementos murales de la nave, y la reparación exclusivamente del trozo de armadura hundido³⁴. (Lám. nº 4, 5 y 6).

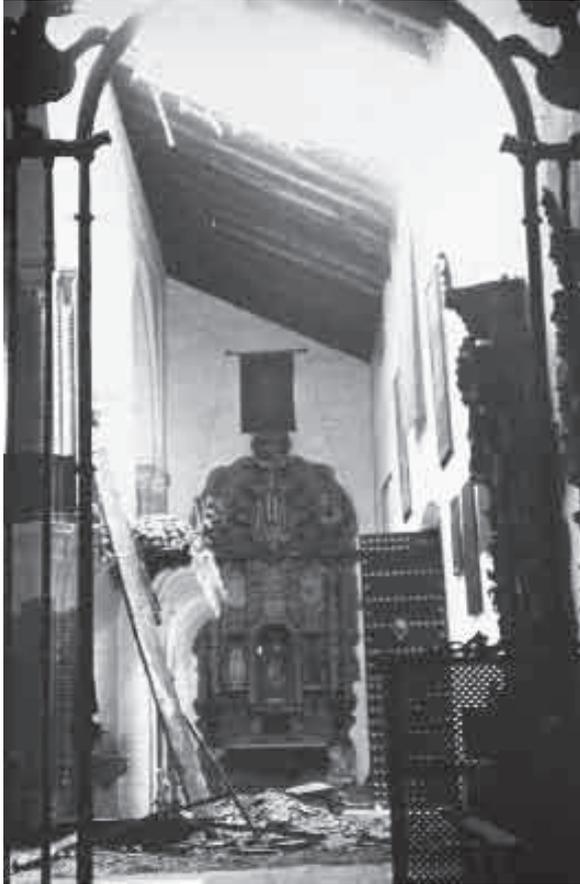
Lám. nº 7.- Hundimiento parcial de la cubierta de la Nave del Evangelio en 1963.

El terremoto acaecido el 28 de febrero de 1969, motivó nuevas aperturas de grietas en varias zonas de la fábrica, amenazando ruina. De nuevo intervino la Dirección General de Arquitectura y Bellas Artes con un nuevo proyecto firmado por el arquitecto de la intervención anterior³⁵, que hará realidad aquellas obras que no se pudieron realizar en la llevada a cabo en 1965. (Lám. nº 7 y 8).

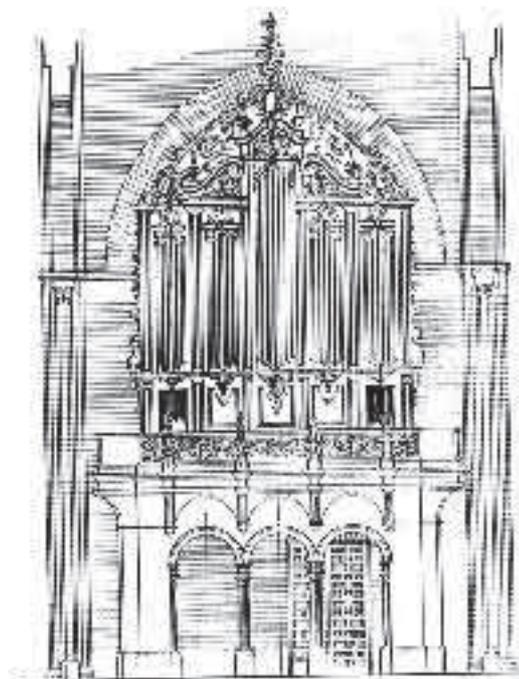
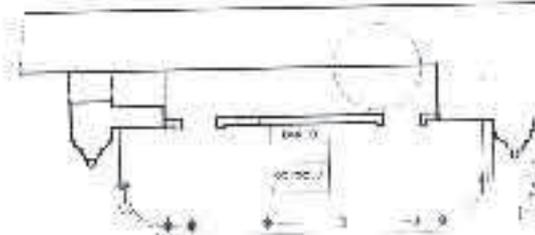
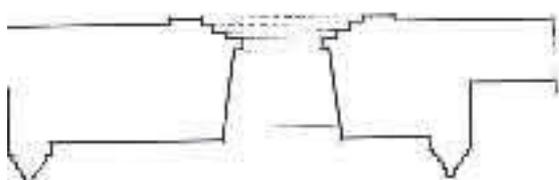
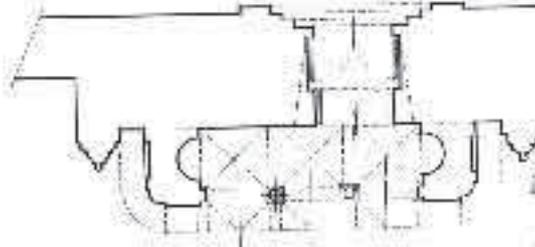
Lám. nº 9.- Plano de planta y alzado para la nueva ubicación del órgano a los pies de la nave central.

PLANTA ALTA (caso del órgano)

PLANTA BAJA (caso del órgano)

COLEJA (SEVILLA) IGLESIA DE SANTIAGO. TRASLADO DEL ÓRGANO AL PIES DE LA NAVE CENTRAL. ARQUITECTA CONCEPCION GIL. AÑO 1964.

los pies de la iglesia. En este traslado la caja del órgano que estaba concebida con dos frentes, uno a la nave de la Epístola y otro a la nave central y al coro, al ser literalmente embutido en una nueva gran hornacina apuntada sobre la tribuna, con visión frontal, se le suprimió el frente posterior, desconociéndose el paradero de la fachada que daba a la nave de la Epístola. (Lám. nº 10 y 11).

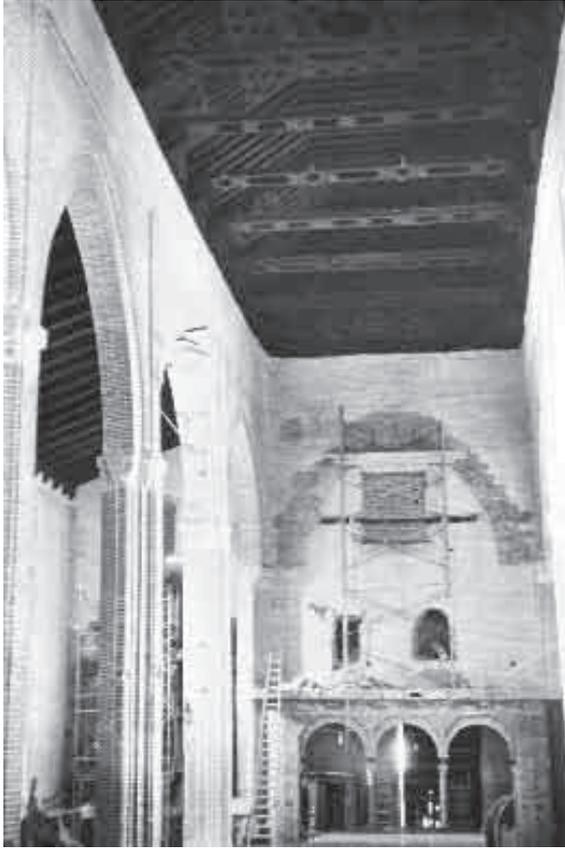
Lám. nº 10.- Construcción de la nueva tribuna para el órgano a los pies de la nave central, siguiendo las directrices del plano de la lámina nº 9.

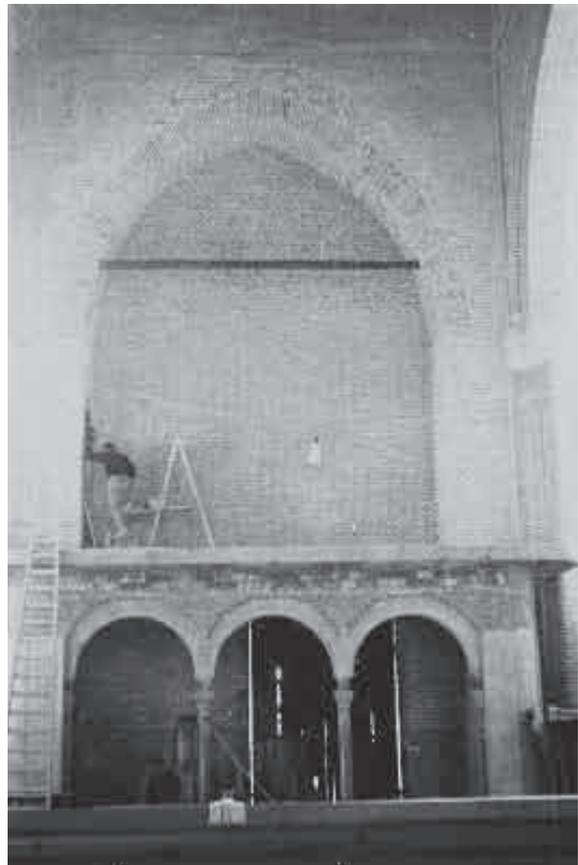
Lám. nº 11.- Construcción de la nueva tribuna para el órgano a los pies de la nave central, siguiendo las directrices del plano de la lamina nº 9.

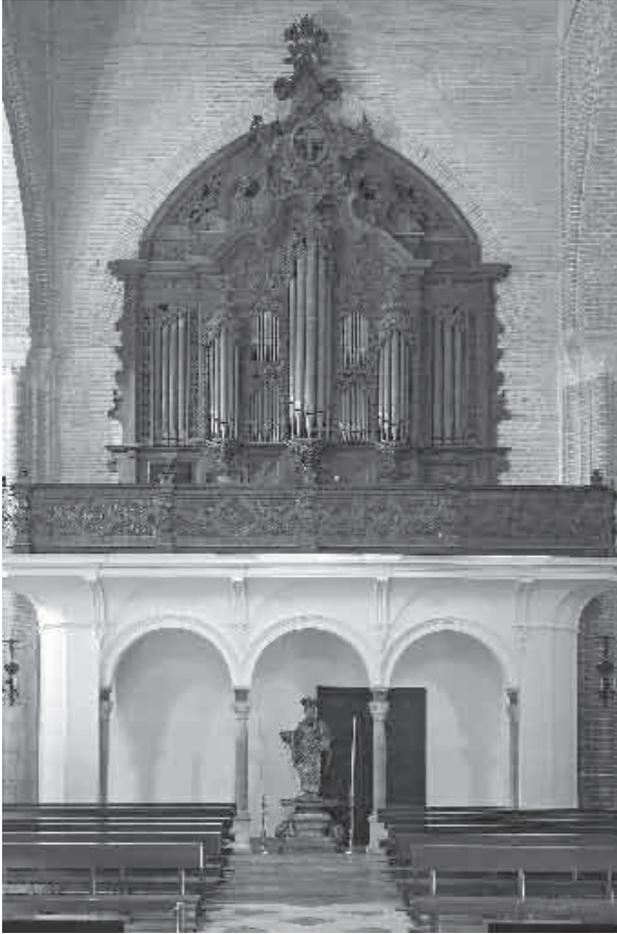
*Lám. nº 12.- Órgano y tribuna de Santiago.
JRG, 2008.*

En su estructura externa recuerda a los órganos de la Catedral de Sevilla realizados por Luis de Vilches y Pedro Duque Cornejo en 1725. La caja fue realizada por Antonio González Cañero en 1779; en ella predominan los roleos vegetales, hojarasca y rocallas, motivos decorativos muy utilizados por este maestro en otras obras como la caja del órgano de la Iglesia parroquial de Santa Bárbara de esta misma ciudad. (Lám. nº 12).

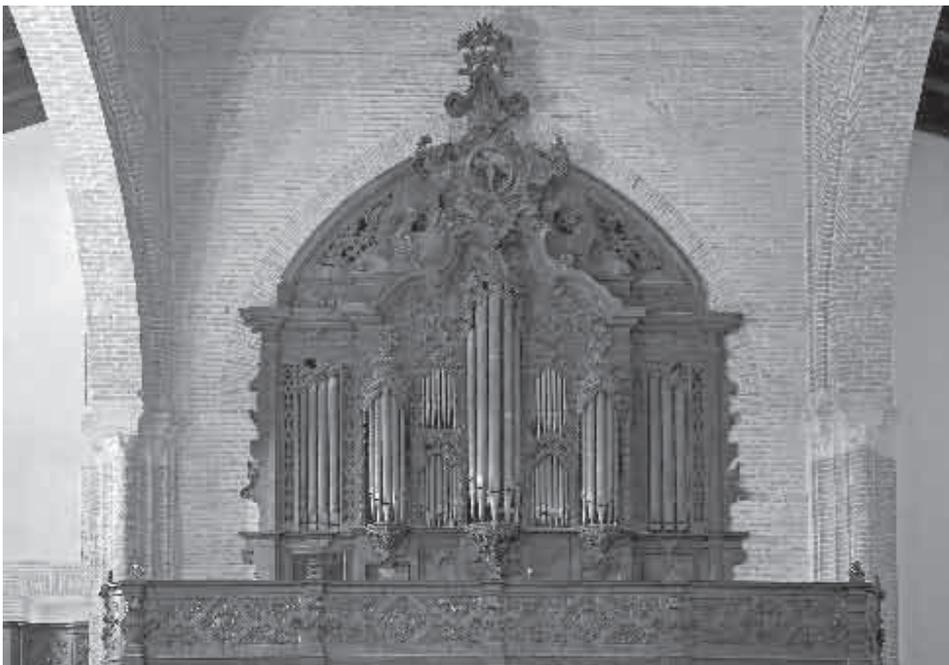
Lám. nº 13.- Órgano y su antepecho. JRG, 2008.

El entablamento de forma piramidal, como los órganos catedralicios de Sevilla, luce en el centro la cruz de Santiago rematada por una corona. (Lám. nº 13).

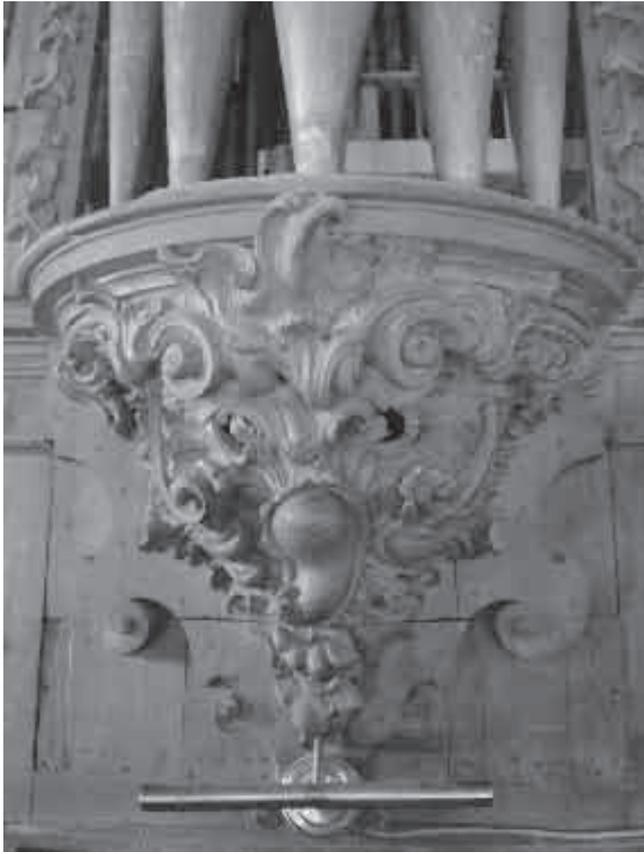
Lám. nº 18.- Detalle de una de las repisas de la caja del órgano donde se sustentan los cañones. AMP, 2009.

Su esquema fundamental es de cinco compartimentos para la tubería vertical de la fachada, (Lám. nº 18), con dos planos-lisos en sus extremos que alojan los tubos canónicos en un plano ligeramente retrasado respecto de los anteriores.

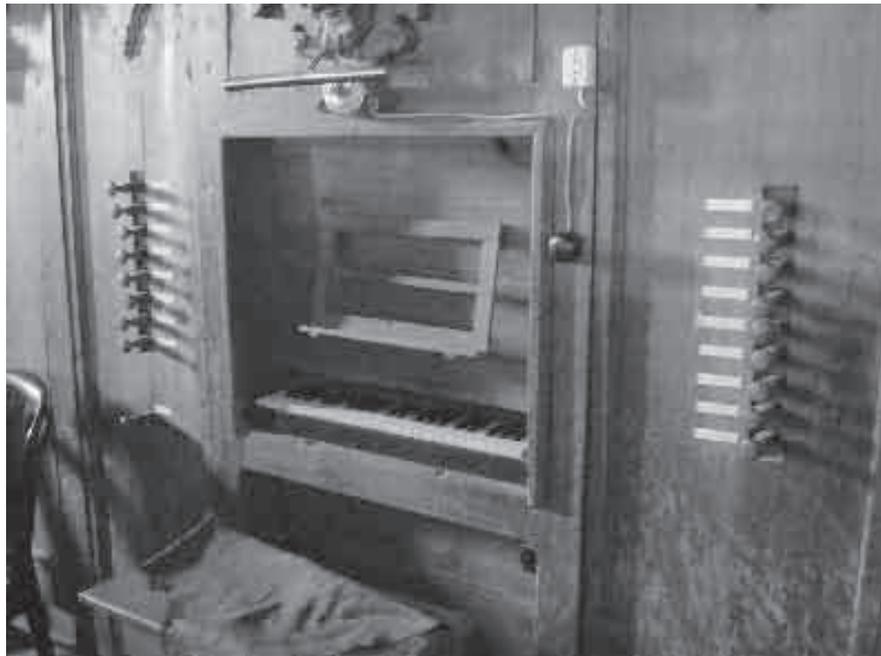
Lám. nº 19.- Teclado y registros del órgano. AMP, 2009

Mano izquierda	Mano derecha
Trompeta	Trompeta (Real?)
Lleno	Corneta
Decinovenena	Lleno
Quincena	Decinovenena
Docena	Quincena
Tapado	Docena
Octava	Tapado
Flautado	Octava
	Flautado ³⁷

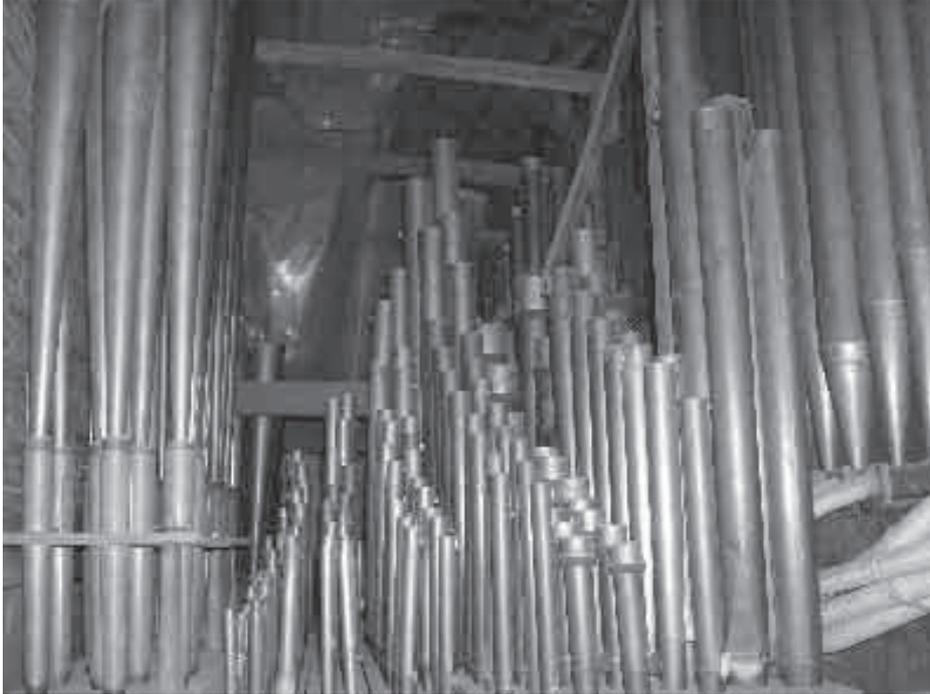
Lám. nº 20.- Tubería interna del órgano de la restauración realizada en 1970 por Organería Española S.A. AMP, 2009.

A principios de la década de 1970 fue restaurado por Organería Española S.A.³⁸. En esta intervención, se suprimieron los fuelles y toda la tubería interna del instrumento, siendo sustituidos por una tubería interna típica de los órganos eléctricos, al que se añadió un nuevo teclado, perdiendo así su funcionamiento original. (Lám. nº 19 y 20). Desde esta fecha, el instrumento se ha venido utilizando para determinados conciertos esporádicos y algunas ceremonias litúrgicas. Su estado actual es deplorable, debido a la inexistencia de un mantenimiento periódico. (Lám. nº 14). En la actualidad la parroquia está intentando conseguir fondos para restaurar el instrumento, devolviéndole su sonoridad para la celebración de las fiestas litúrgicas y conciertos esporádicos.
