Informe sobre los valores patrimoniales del Palacio de San Telmo de Sevilla

PH51 - Diciembre 2004

Resumen

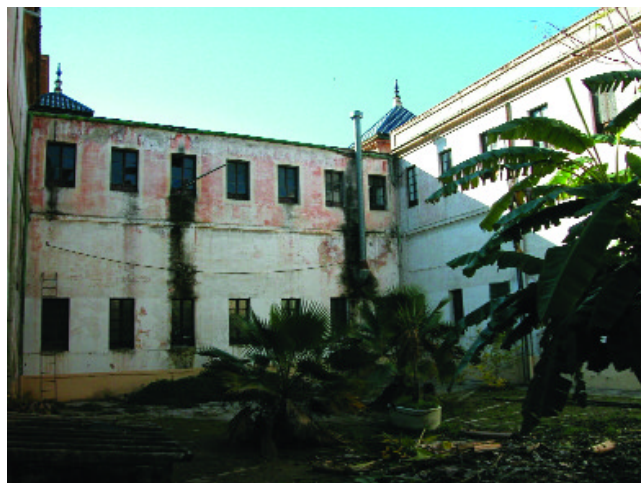
1

1. Estado actual del patio sur-este de José M^o Basterra. Foto Eugenio Fernández Ruiz

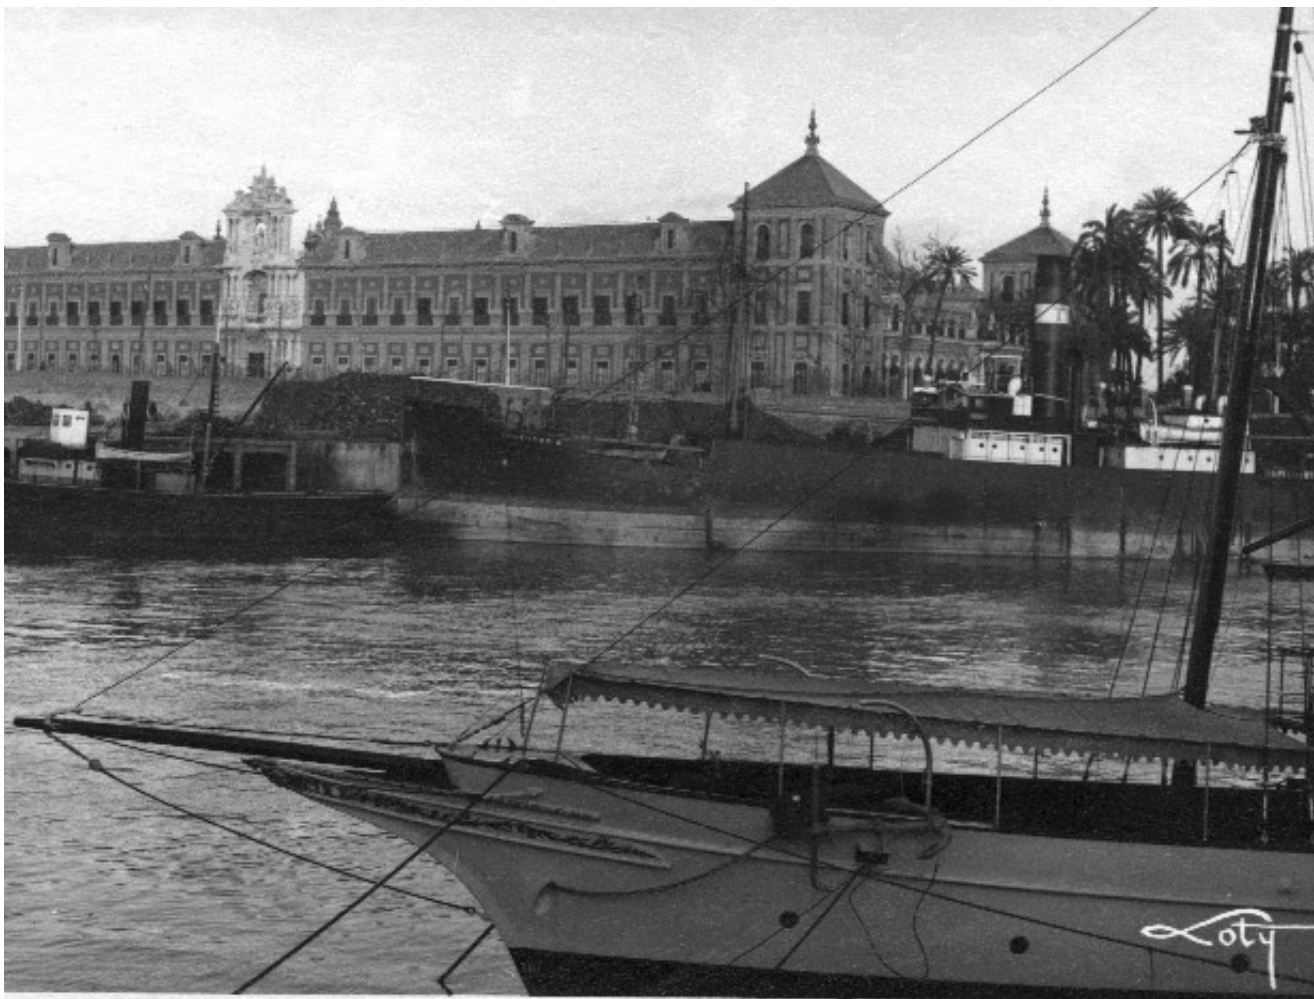
2

2. Loty. Vista del Palacio desde el Rio (1920-1930). Ministerio de Cultura. Archivo General de la Administración

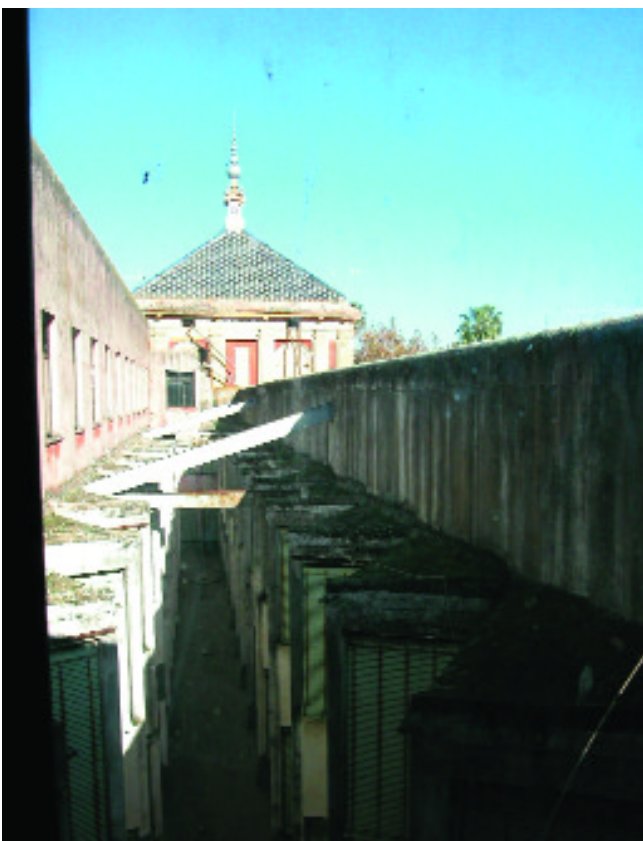
4. Vista de las camarillas de José Galnares Sagastizábal. Foto Eugenio Fernández Ruiz

La intervención radical se llevó a término en el primer tercio del siglo XX, cuando desde criterios academicistas se entendió la necesidad de eliminar el “desorden” de los siete proyectos anteriores (con sus siete patios) sustituyéndolos por dos grandes patios centrales, divididos por una doble cruzia, resultado de haber “limpiado” y “dado orden” al “caos” hasta ahora existente. Y entendiendo que el eje de Figueroa debía ser el eje de simetría en la composición y no en la fachada, Basterra transformó el edificio, ignorando su historia y las características de su trazado, desconociendo su evolución. Y aquella propuesta radical, con la que arruinaba el valor histórico del edificio, se llevaba a término pese a contar con el excepcional material documental publicado en 1929 en la revista *Arquitectura* de Madrid por un desconocido C.E.A.

Negativa es del mismo modo la intervención restauradora en los setenta con materiales y técnicas modernas, ajenas a su sentido constructivo. No se reivindica nunca este aspecto, ya conculcado con Galnares y las camarillas. Por último, las postreras fragmentaciones son de pura supervivencia para el orden vital de los ocupantes cada vez más ajenos al propio edificio, que queda enmudecido y pasivo. Esa pasividad y disponibilidad ha marcado profundas huellas y ha impedido la comprensión de su dimensión patrimonial.

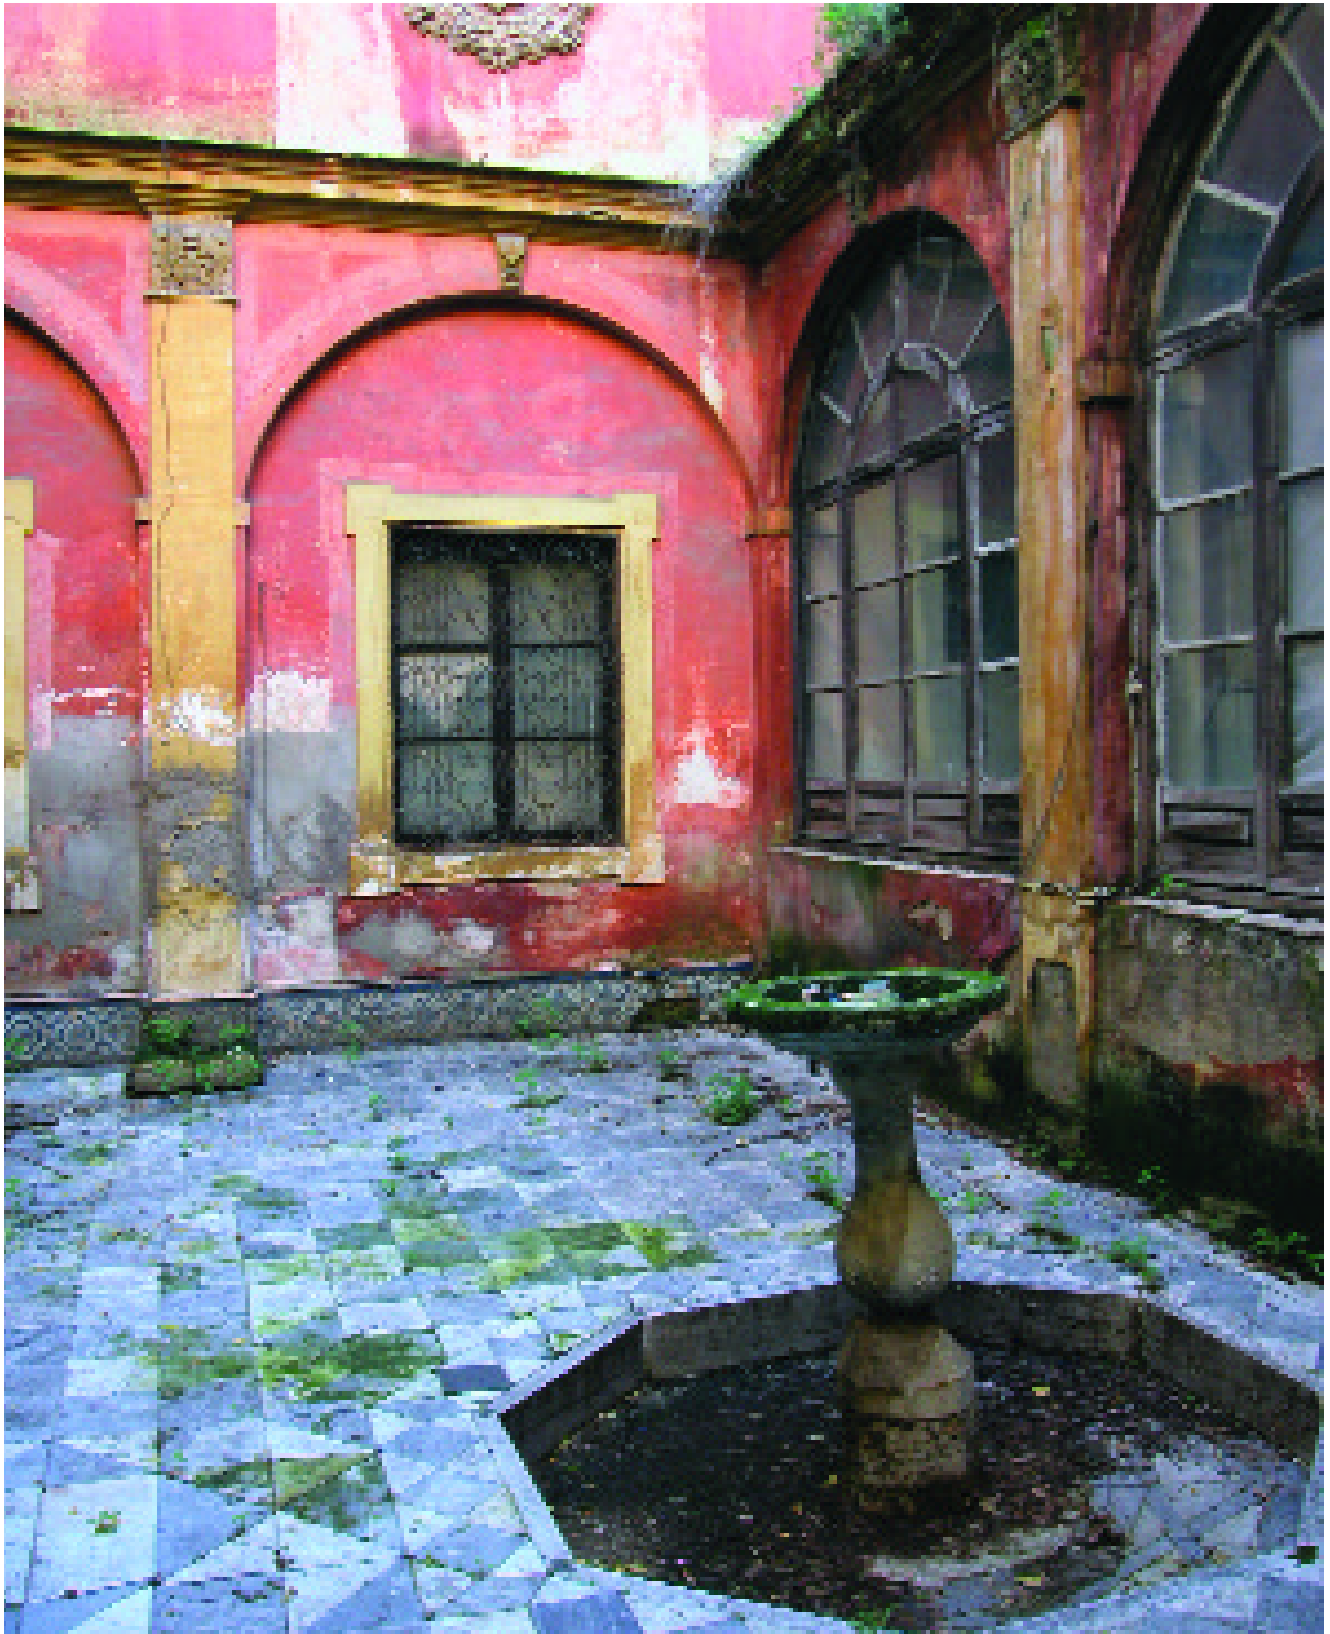
5. Patio original estructurante del edificio, colindante a la sacristía. Foto Eugenio Fernández Ruiz

Al estudiar cada una de las siete zonas citadas podemos advertir cómo su singularidad radica no en que sean independientes entre ellas, sino porque todas se ordenan en torno a un pequeño patio (“privado”, por así decir) sólo accesible desde las habitaciones que configuran cada una de estas partes y concebido para ser utilizado sólo por quienes viven o trabajan en su entorno. De pequeñas dimensiones unos y mayores otros, apilstrados o no, todos ellos tienen en común contar con una fuente de agua que les da vida, garantizando su independencia frente al conjunto.
