ARCHIVO HISPALENSE

TOMO LXXXV
NÚM. 258

EL CONJUNTO CORAL DE LA IGLESIA PARROQUIAL DE SAN LORENZO MÁRTIR DE SEVILLA: SILLERÍA DE CORO, FACISTOL Y ÓRGANO¹

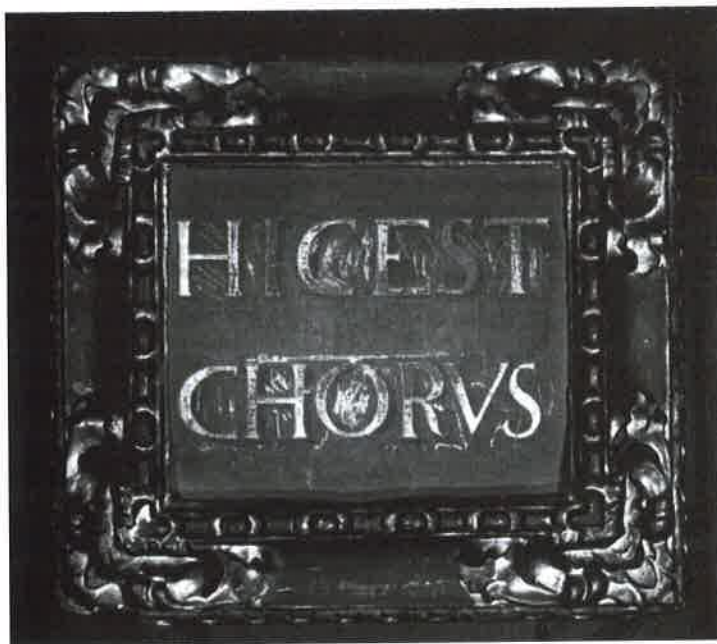
Lám. n.º 3.—Tablilla del Hic est Chorus. Fotografía: Inmaculada Gómez-Álvarez Salinas. Fototeca del Instituto Andaluz del Patrimonio Histórico.

A partir de este momento entramos en un periodo donde se suceden una serie de pequeñas obras de restauración y sustitución de algunos elementos, tal vez por el interés que prestaba el mayordomo en mantener la nueva sillería en perfecto estado de conservación; así en 1720 se abonaron 11 reales de vellón por “*tachuelas, clavos y otras / cosas para componer y pegar las piezas del coro*”²⁴, obras que se repetirán en 1729²⁵. Por estas fechas se debió realizar la tabla del *Hic est chorus*, con moldura dorada y el campo de letras sobre fondo rojo²⁶. (Lám. n° 3).

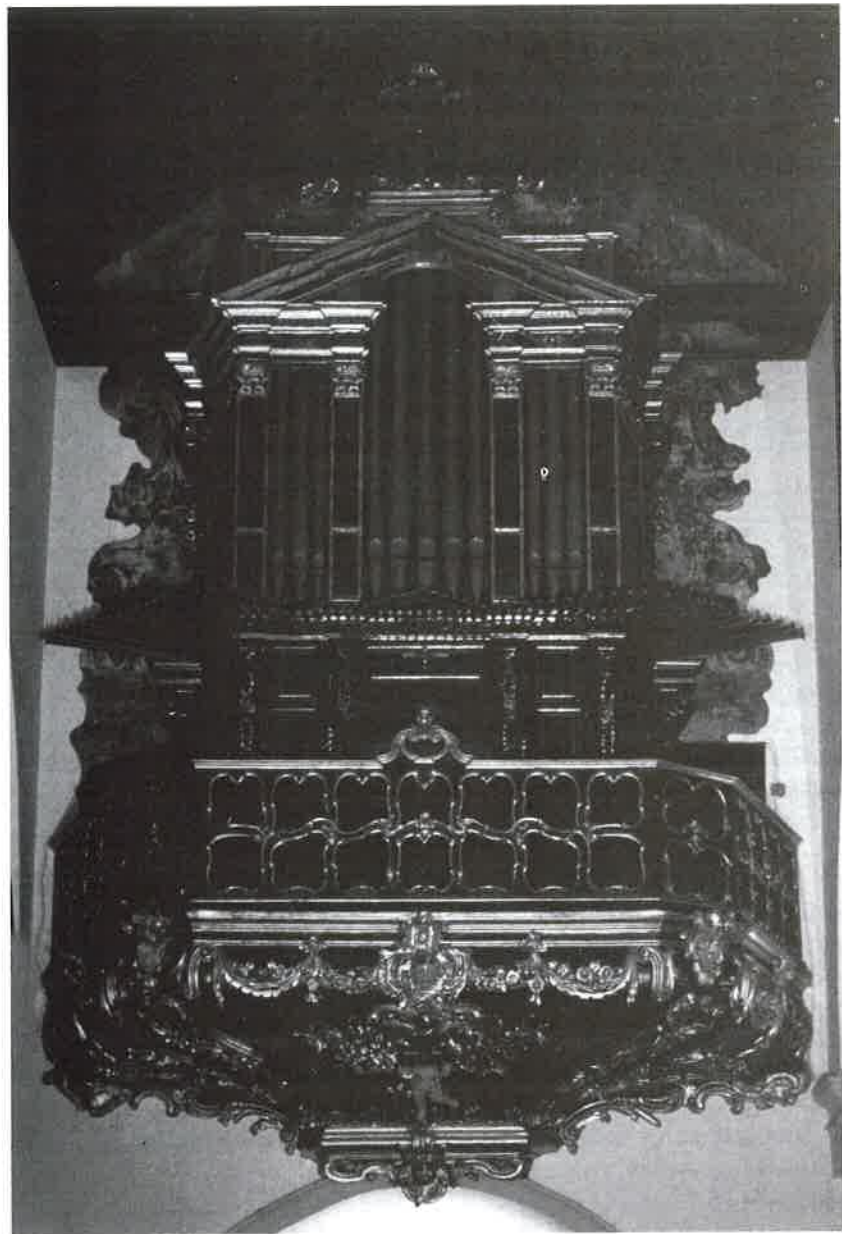
Lám. n.º 5.—Órgano del coro de San Lorenzo. Fotografía: Inmaculada Gómez-Álvarez Salinas. Fototeca del Instituto Andaluz del Patrimonio Histórico.

La caja del instrumento fue realizada por el maestro carpintero Juan Calero, participando en la construcción de la nueva tribuna Miguel de la Chica.

La caja del órgano fue policromada por el maestro dorador Diego Suárez en 1783. En ella podemos observar la utilización de varias técnicas de policromía: dorado, marmoreado, jaspeado, encarnado de angelotes y cabezas de serafines, y pinturas al fresco de roleos vegetales, rocallas y flores que rematan y enmarcan el conjunto del instrumento.

Aunque la caja se encuadra dentro del estilo neoclásico, en ella aún perviven claros aires del rococó, apreciable tanto en los elementos de talla como en la policromía aplicada⁵¹.
