ARQUITECTURA TRADICIONAL EN LA PROVINCIA DE BADAJOZ

IV
UN PATRIMONIO OLVIDADO:
EJEMPLOS DE
ARQUITECTURA TRADICIONAL

VALVERDE DE BURGUILLOS (BADAJOZ)

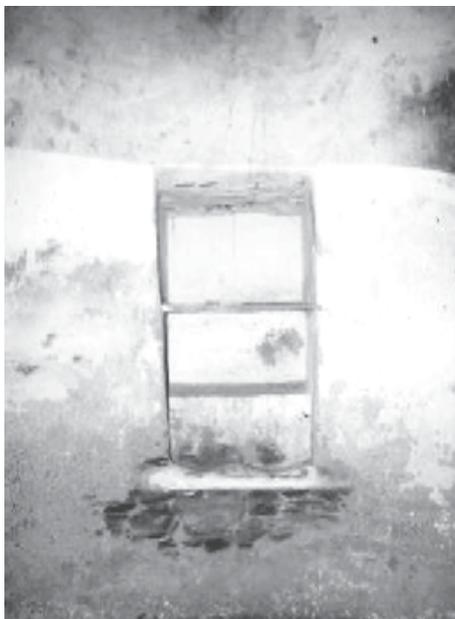
Detalle chinero interior de Bujarda (Foto del autor)

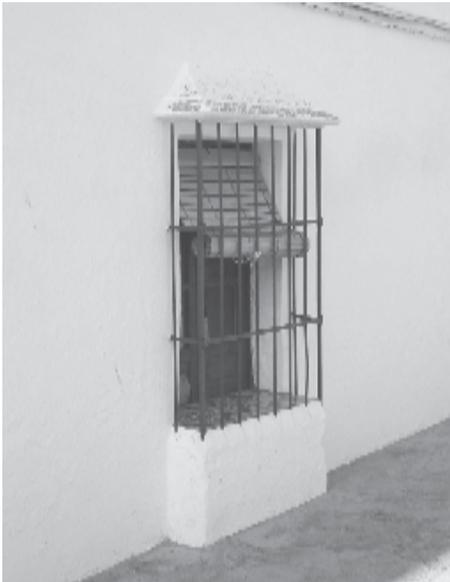
Ventana salediza
(Foto del autor)

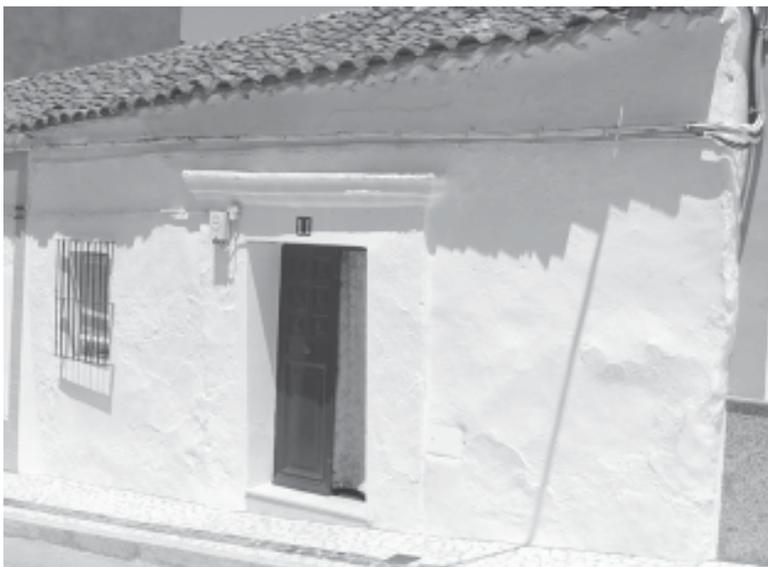
Fachada vivienda (Foto del autor)

La vivienda descrita a continuación se caracteriza entre otros elementos, por la existencia de dos espacios perfectamente definidos y separados, por un lado aquel destinado a residencia, y un segundo cuya función principal era la destinada al hospedaje de las bestias, el almacén de los aperos de labranza y los productos recogidos en el campo.

Junto a esta división, debemos mencionar la existencia en la mayoría de las construcciones de dos plantas, una dedicada a la residencia, que es la planta baja, y otra segunda también conocida como *doblao*. Esta última era de enorme importancia pues en ella se solía almacenar el grano, secar la chacina, y guardar los aperos de labranza en caso de que no tuviera dependencias destinadas a estos usos en el corral.

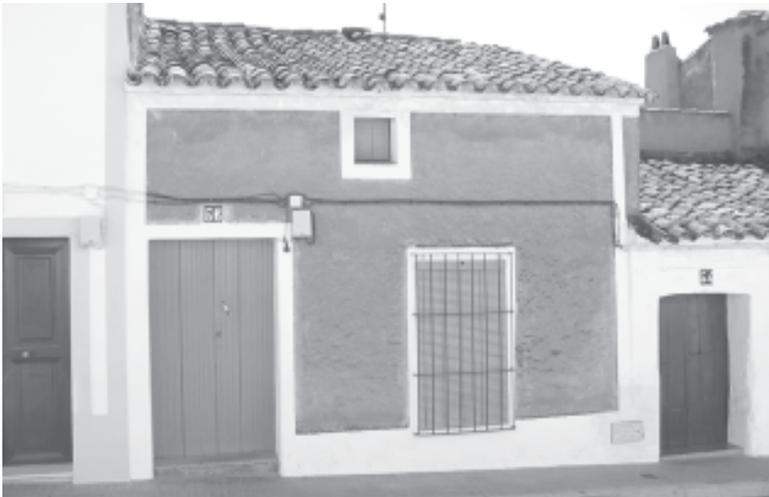
Las dependencias se distribuyen a un lado y otro del pasillo, a excepción de aquellas viviendas conocidas popularmente como “casas cojas” o “medias casas”, y que tan solo disponían de las mismas a un lado u otro de la puerta de entrada.

Detalle media casa (Foto del autor)

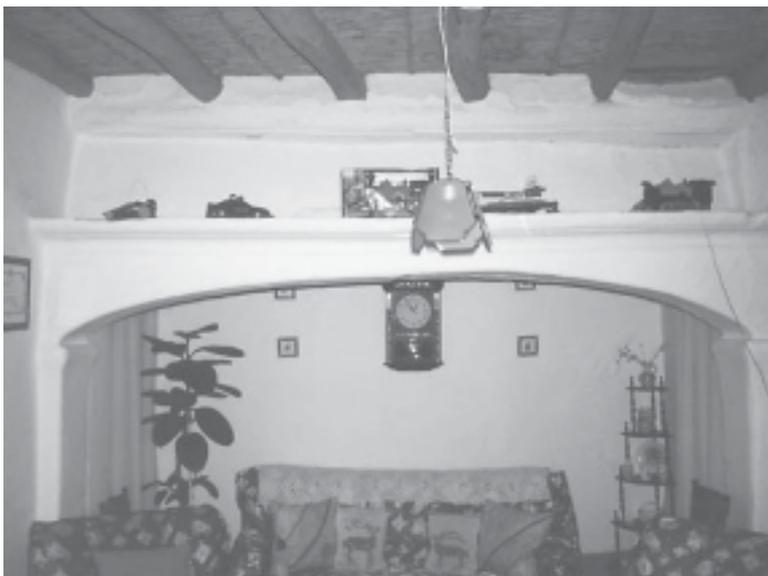
Si el pasillo era el eje vertebrador de la vivienda, otro espacio de enorme importancia lo constituye la cocina, en la cual no faltaba una chimenea que prendía normalmente durante todo el día. Además de lugar donde preparar la comida, la cocina constituía el centro de la casa en lo que a la relación de sus moradores se refiere. Normalmente el lugar ocupado por la cocina era la primera crujía o la última, dependiendo del estatus social de sus propietarios. Junto a la alacena y la existencia de una pequeña despensa, la chimenea de tribuna era el elemento central de la cocina, elemento que a su vez se caracterizaba por sus grandes dimensiones.

Chimenea de tribuna (Foto del autor)

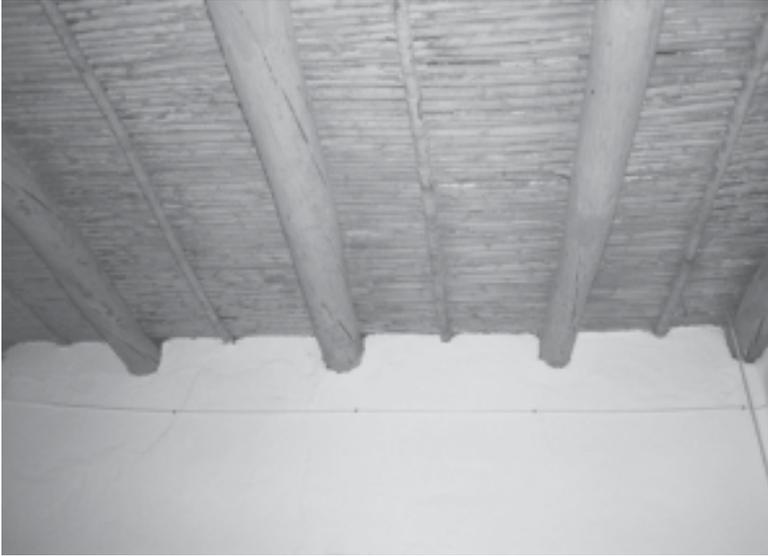
El sistema de cierre habitual de estas edificaciones es a teja vana, colocadas estas últimas sobre un armazón de pa-

Detalle techumbre de caña (Foto del autor)

los o caña. Otro elemento a tener en cuenta es el suelo, para el cual solía utilizarse la piedra, normalmente pizarra.

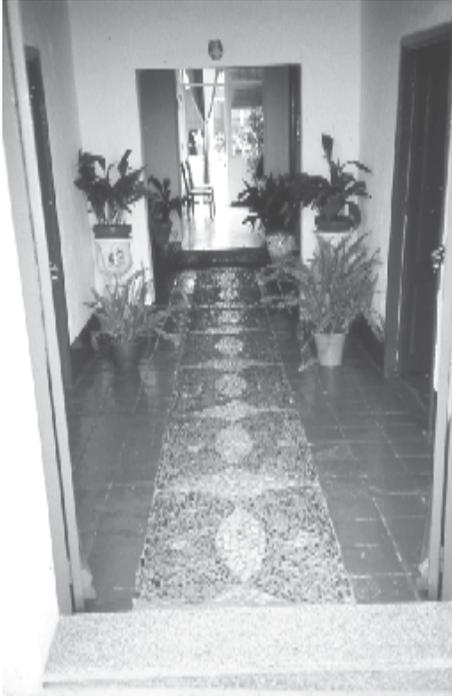
Pasillo empedrado
(Foto del autor)

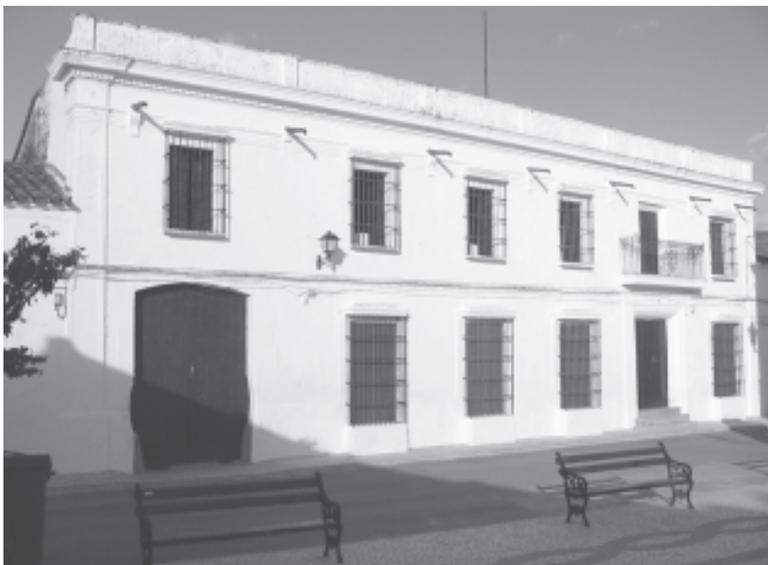
Fachada vivienda gran propietario (Foto del autor)

La entrada principal de estas edificaciones da paso a un zaguán que ordena junto con el pasillo el interior de esta unidad habitacional. El número de crujías suele superar las tres y aparecen junto a los dormitorios, una o dos salas de estar, el cuarto de baño, un salón de grandes dimensiones utilizado en ocasiones festivo-ceremoniales, y una gran cocina con despensa.

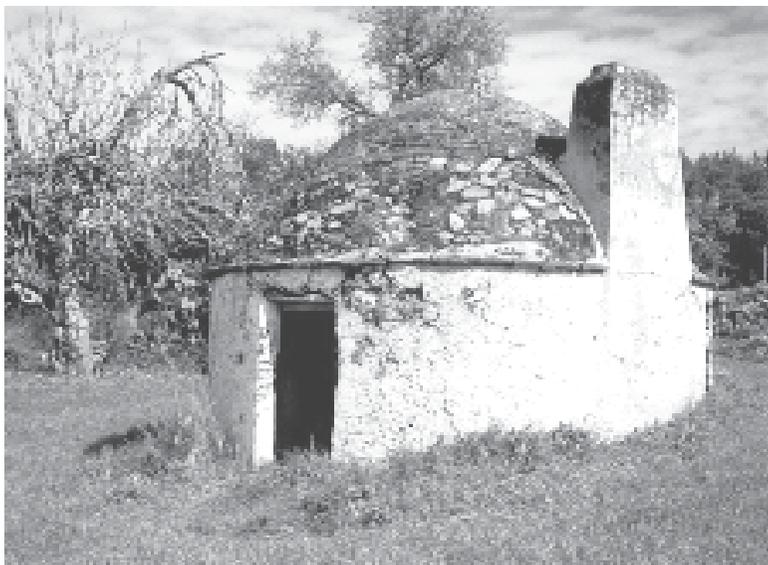
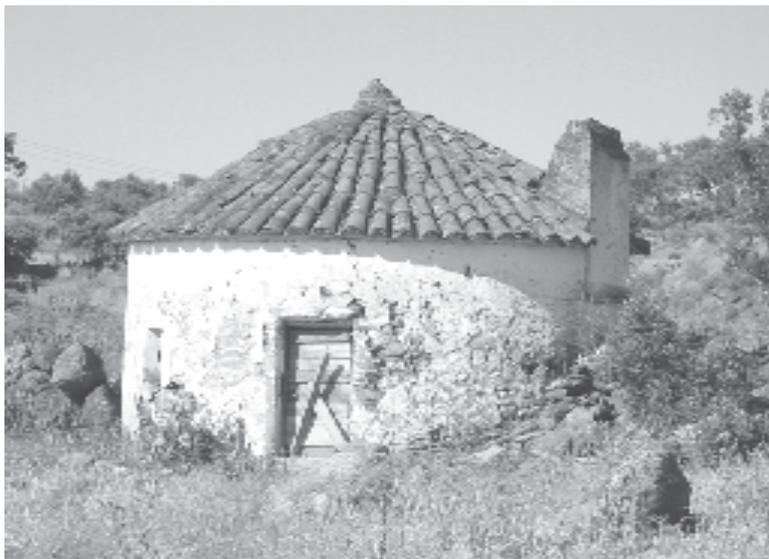
Bujarda (Foto del autor)

Del interior podríamos destacar el suelo (a veces empedrado y otras veces el mismo suelo de tierra anteriormente apisonado), y la existencia de algún chinero o alacena donde colocar los distintos aperos de labranza utilizados en el día a día.

En la actualidad podemos encontrar ejemplos de bujardas por todo el término de Valverde de Burguillos, si bien presentan en su mayoría un estado de deterioro considerable, a excepción de aquellas que han sido reutilizadas como almacenes para guardar herramientas de trabajo, grano u otros.

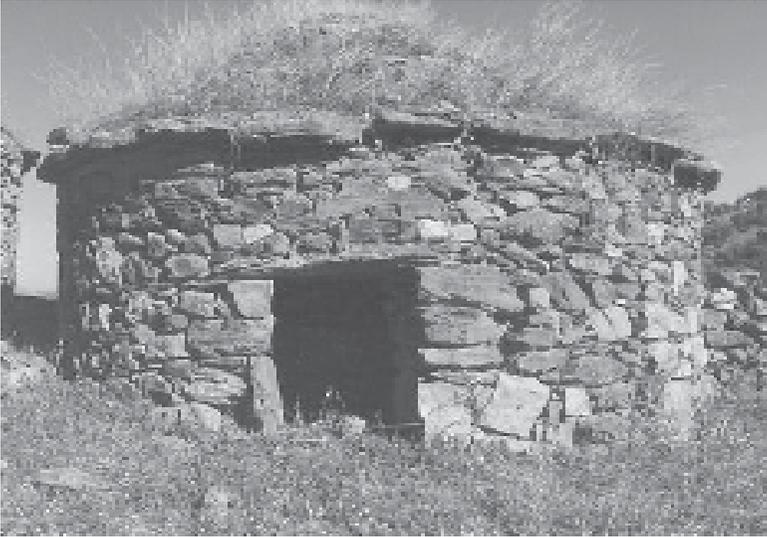
Las zahúrdas son construcciones elaboradas con piedra y barro como materiales únicos, a excepción de aque-

Zahúrda (Foto del autor)

llas que han sido recientemente retocadas con cemento e incluso cal. Construidas con falsa bóveda por aproximación sucesiva de hiladas, estas construcciones son utilizadas para la cría y engorde de cochinos, siendo en la actualidad el número de zahúrdas abandonadas superior al de utilizadas.

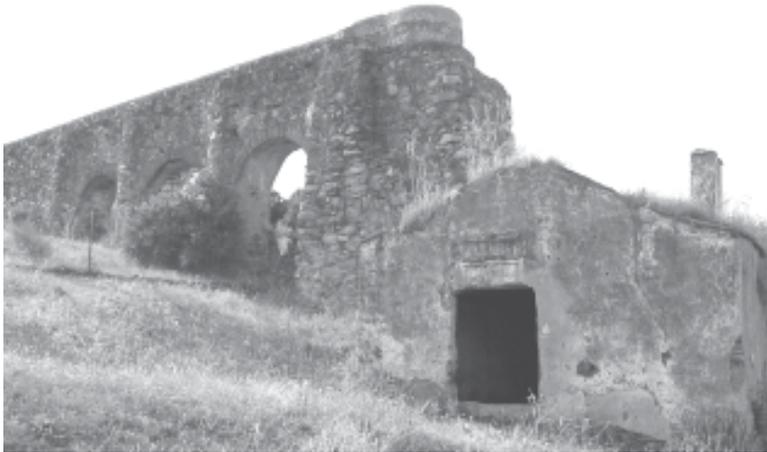
Molino del Naranjillo (Foto del autor)

El edificio descrito consta del molino y la vivienda anexa del molinero, caracterizada esta última por ser de una sola nave con bóveda de cañón, en la que se encontraba además la maquinaria necesaria para la molienda (actualmente inexistente). Además en uno de sus paramentos laterales aparecen arcos adosados y una chimenea. En la entrada de la caseta del moli-

Estos molinos de rodezno, forman parte de un modo de vida tradicional actualmente abandonado y que tenía en la molienda del grano (cebada o trigo fundamentalmente), un recurso más que unir a las labores agrícolas y ganaderas existentes en la zona.

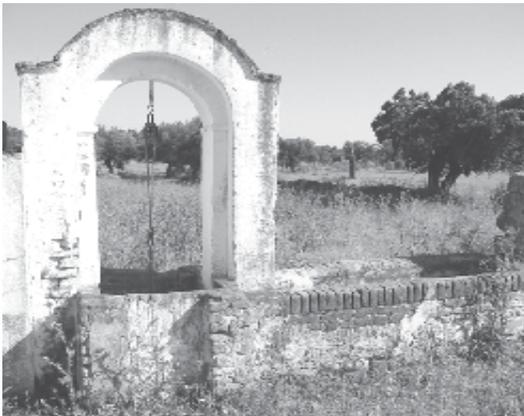
Pozo (Foto del autor)

Los ejemplos encontrados suelen estar exentos, y tan solo en algunas ocasiones, se encuentra junto a el un pequeño pilón unido al pozo, utilizado para dar de beber al ganado.

Repartidos tanto en el núcleo urbano como en las afueras, los pozos han sido los principales medios de captación de agua utilizados. Encontramos ejemplos en los patios de algunas de las viviendas anteriormente descritas, y otros en las inmediaciones de los cortijos existentes. El agua recogida en estas construcciones era sacada generalmente mediante el sistema de polea, aunque también encontramos la noria como procedimiento de extracción.

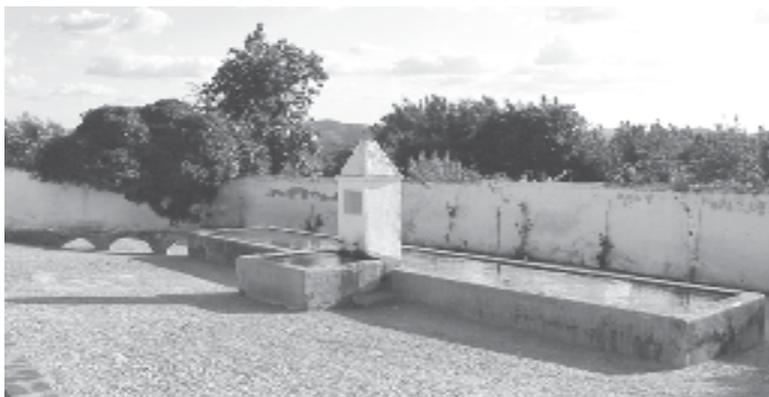
El Pilar (Foto del autor)

Dentro del núcleo urbano se encuentra el “Pilar”, fuente-abrevadero que ha servido tanto para el abastecimiento humano como para el ganado. Además de estas funciones, el agua ha sido utilizada también para el riego de las huertas cercanas. Mediante una pequeña acequia, anexa a uno de los laterales del enorme pilón con el que cuenta la fuente, el agua es repartida por los distintos dueños de los huertos cercanos.

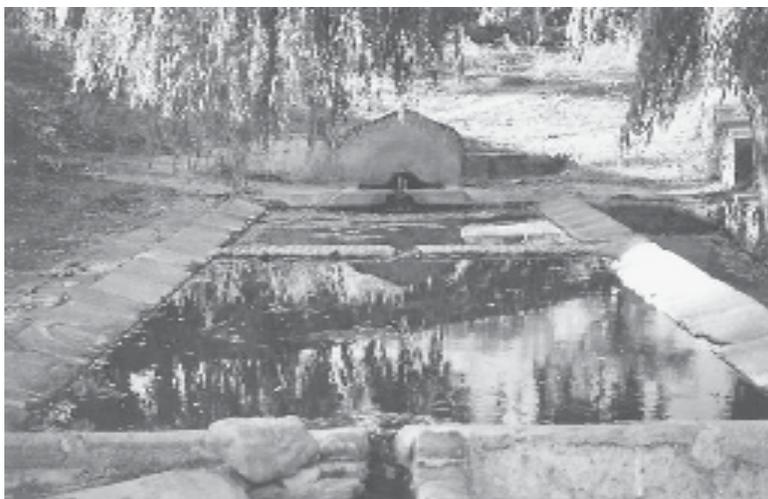
El Charco (Foto del autor)

El edificio cuenta además de un pilón grande, donde bebía el ganado, con otro de menores dimensiones donde se encuentran los dos caños por donde sale el agua procedente del manantial. Otro elemento ha destacar es una inscripción en la que aparece la siguiente leyenda: *“Esta agua pertenece a estos vecinos. La obra se hizo siendo alcalde D. Ceferino Carretero Silva en el año de 1869”*.

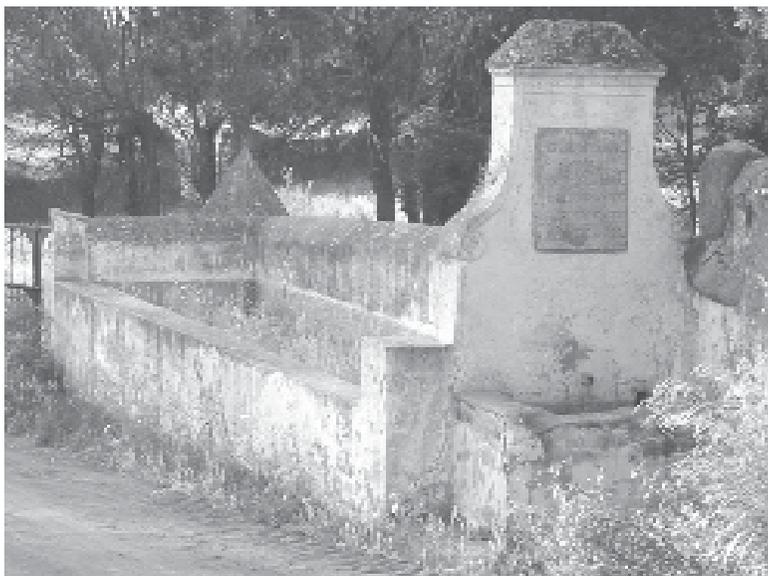
El Pocito (Foto del autor)

Más alejadas de la población se encuentran la Fuente del "Pocito" y a escasos metros la "Reina". La primera de ellas se caracteriza por ser una fuente-abrevadero de menores dimensiones que la del "Pilar". Por un lado abastecía a las personas que iban de paso y también a aquellos otros que vivían en las cercanías, y por otro lado, daba agua al ganado que iba de camino. En el lugar donde se encuentran los dos caños, aparece una leyenda que dice así: *"Esta agua concejil se hizo la obra siendo alcalde Florencio Gallego año de 1852"*.

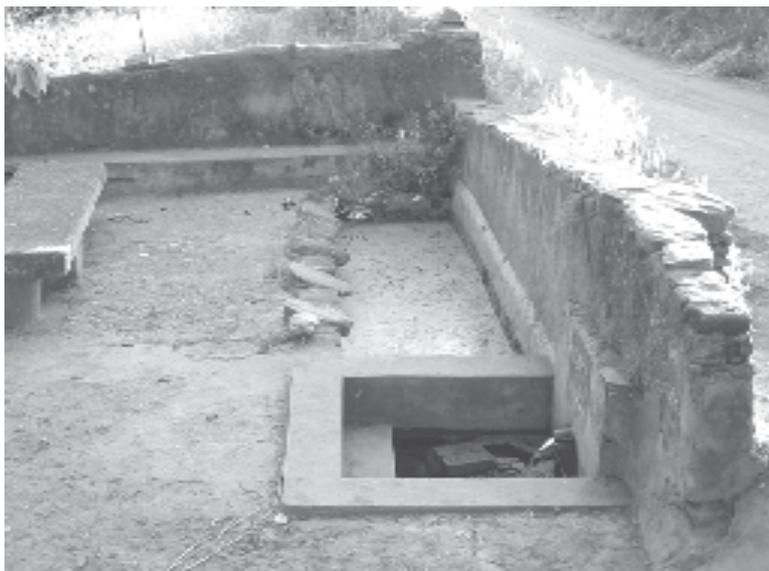
Construida a primeros del siglo XX, la fuente-lavadero de la "Reina", será otro de los espacios simbólicos más importantes de esta localidad. Desaparecida su función de lavadero, además de abastecedora agua, suele ser un lugar de descanso para aquellos que vienen de trabajar del campo y una zona de ocio y tiempo libre. Son muchos los vecinos que se acercan hasta este lugar para comer o cenar en grupos de amigos, si bien esto último está cambiando debido a la existencia actualmente de otros emplazamientos mejor habilitados para ello.

Junto al muro donde se encuentra el caño del agua, está el lavadero propiamente dicho, formado este último por un pilón de reducidas dimensiones y cuatro grandes piedras donde se lavaba y refregaba la ropa.

La Reina (Foto del autor)

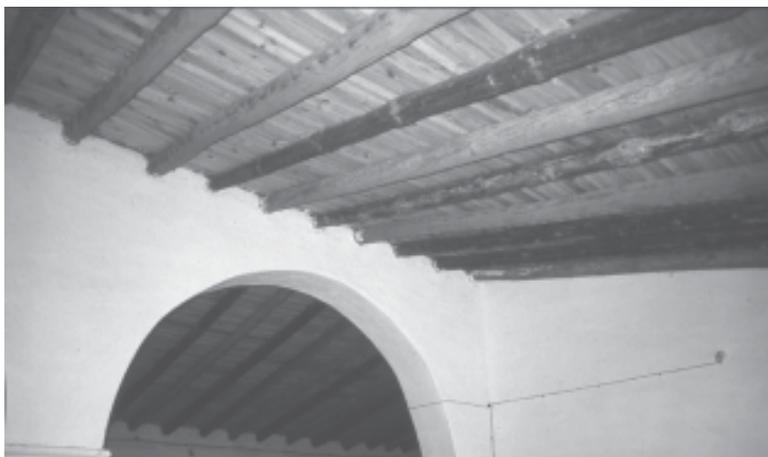
En la segunda planta y cogiendo esta zona descrita, esta cubierta por un gran *doblao* terminado en cubierta de teja árabe a dos aguas.

Detalle doblado de la vivienda del Cortijo de los Partidos (Foto del autor)

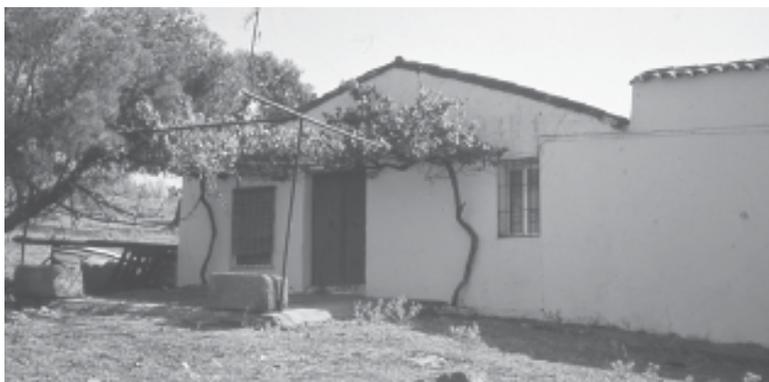
Fachada casa del guarda (Foto del autor)

Unido a la vivienda principal, se encontraba la casa del guarda, persona que vivía allí durante todo el año y que se encargaba entre otros asuntos de la seguridad de las distintas dependencias repartidas por esta explotación agroganadera. Esta construcción estaba dividida en cuatro dependencias, nada más entrar se encontraba la cocina presidida por una gran chimenea, además de una pila para fregar los platos y una alacena. Además de este espacio, nos encontramos con un cuarto de baño, un salón

comedor de escasas dimensiones, y un dormitorio. Podemos destacar de esta última dependencia el hecho de que desde ella se podía acceder a la zona de las cuadras y a los tinahones (construcción también conocida como pesebre y cuya función principal era la de servir de cobijo al ganado bovino o vacuno).

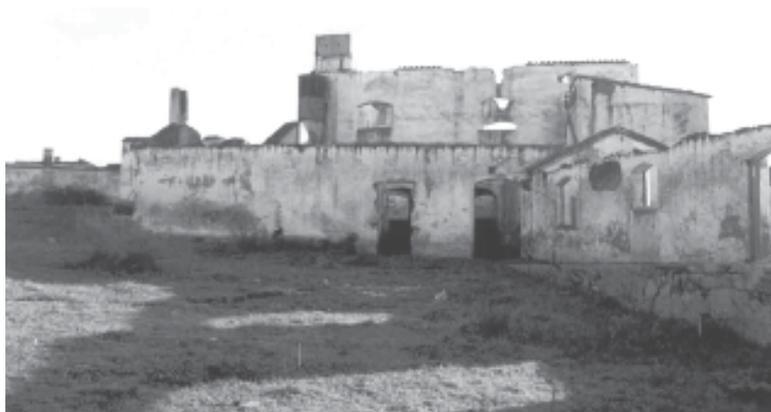
El agua utilizada para poner en funcionamiento la maquinaria existente, era almacenada en una presa situada a cierta distancia de la fábrica, y conducida a través de un canal construido con tal fin. Según comentan los informantes, cuando había épocas de estiaje pronunciado, fundamentalmente en verano, se utilizaba para activar los distintos mecanismos necesarios para generar luz y moler, un motor conocido como «de gas pobre» y que funcionaba con carbón.

Detalle de la fábrica electro-harinera (Foto del autor)

Esta fábrica electro-harinera estuvo en funcionamiento hasta finales de los años sesenta, momento en el que la rentabilidad de la misma fue cada vez menor, hecho este que condicionaría inevitablemente su abandono.
