# Piedras con raíces

La revista de nuestra arquitectura vernácula

# Una arquitectura en el olvido: Los Cortijos<sup>1</sup>

ANICETO DELGADO MÉNDEZ

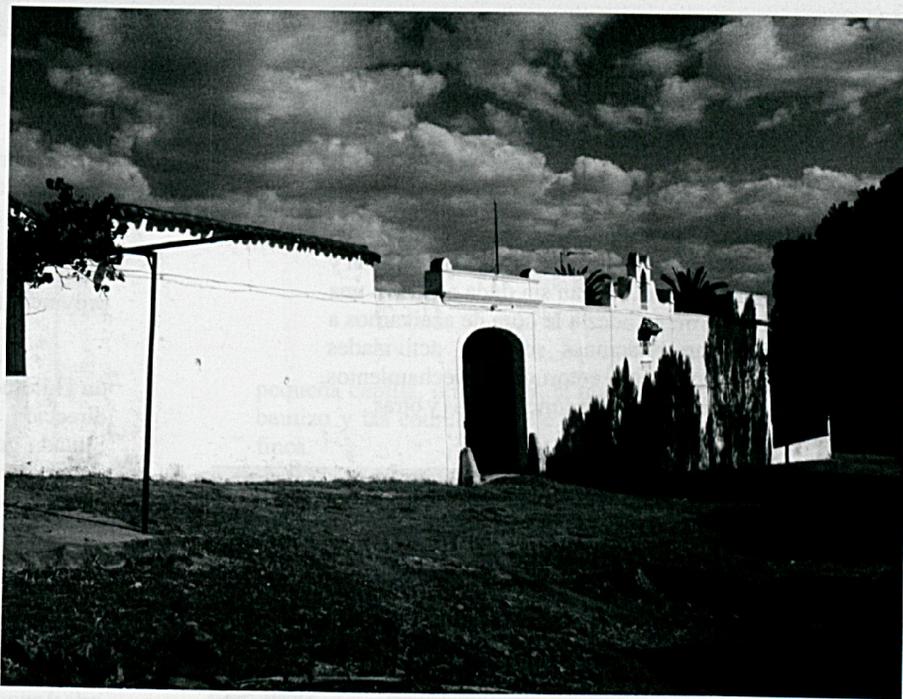
*Cortijo Los Partidos*

El edificio principal del "Cortijo de los Partidos", es de dos plantas, con volúmenes geométricos muy escasos de ornamentación y en el que predomina la planta en mayor proporción que la construcción en altura.

camino que sirve de acceso a la entrada principal, una entrada que tiene en la parte superior un escudo que refleja los apellidos de los dueños del cortijo. Destacar la sencillez y armonía de esta fachada en la que encontramos junto a la puerta de acceso, dos ventanas en el lado derecho y dos en el lado izquierdo, guardando una enorme sobriedad, puesto que los vanos aparecen uno arriba y otro abajo en ambas partes. Lo único que rompe el equilibrio de la fachada es el pequeño balcón que se sitúa en la parte superior de la puerta principal.

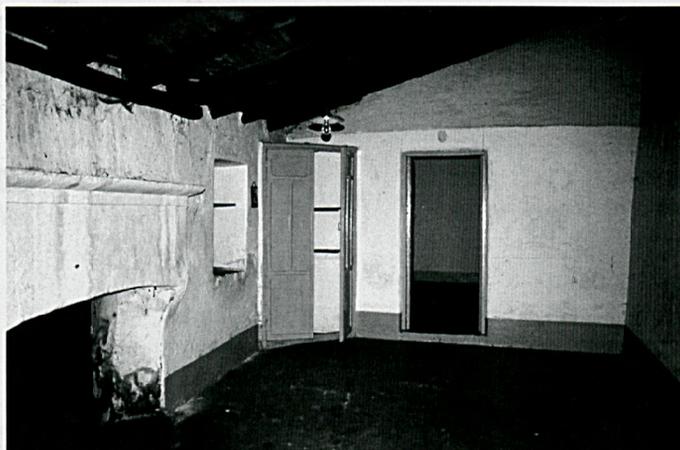
*Interior de la casa principal del cortijo*

Nada más entrar en el interior de la casa principal de este cortijo, nos encontramos con un gran pasillo que se encarga de acercarnos al resto de las dependencias. Podemos destacar el pasillo como eje principal de esta edificación, pues alrededor del mismo gira el resto de unidades habitacionales.

En la parte derecha del pasillo aparecen el comedor en la primera crujía, dos habitaciones en la segunda, y la cocina y una gran despensa en la tercera, mientras que en lado izquierdo, nos encontramos en la primera crujía con un salón, en la segunda con dos habitaciones, y en la tercera con otras dos habitaciones, un cuarto de estar y un baño, estas dos últimas dependencias construidas recientemente.

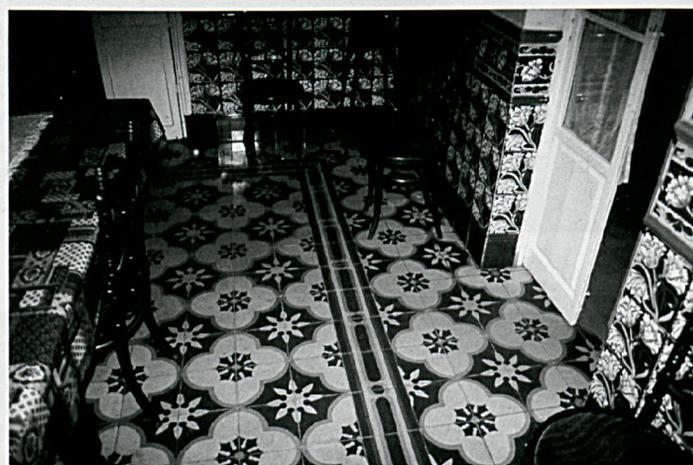
*Interior de la casa principal del cortijo*

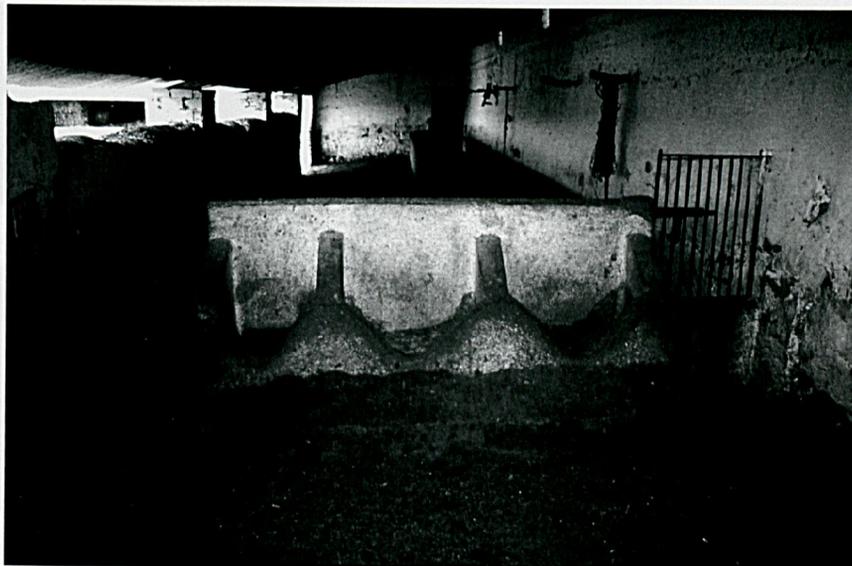
*Segundo patio o corralón*

Evidentemente la función de este segundo patio o corralón, al que se accede por una gran puerta situada en uno de los laterales del cortijo, no era la misma que el pequeño al cual se

accedía por la casa principal. Este patio o corralón, servía de acceso a las cuadras (por eso el suelo del mismo esta empedrado), y a otras dependencias tales como la “cocina de los mozos”, las cuadras, el cuarto donde se guardaban los aperos de labranza, el chacinero o las puertas de entrada *al tinahón*.

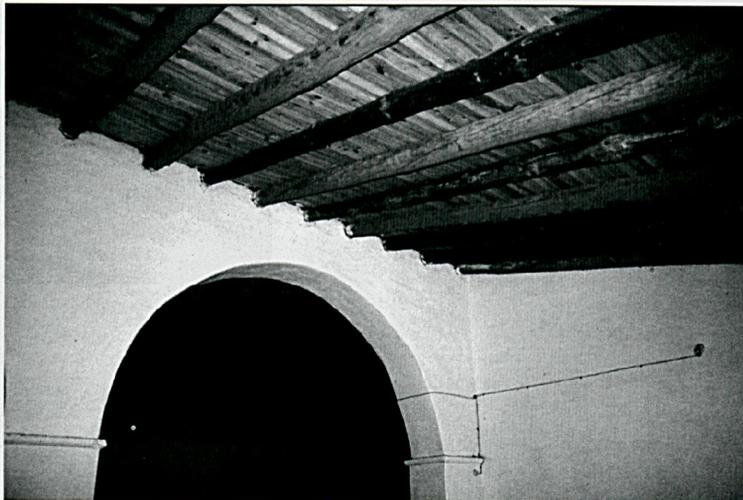
Segunda planta o *doblao*

La segunda planta o *doblao*, tenía como función principal la de servir de almacenamiento del grano, una vez que fue imposible mantenerlo como lugar de secado de la chacina. De grandes dimensiones esta segunda planta tiene una cubierta a dos aguas de rollizo y tablazón empotrado directamente en el muro y un sistema estructural resuelto mediante arcos de medio punto y pilastra de sección cuadrada.

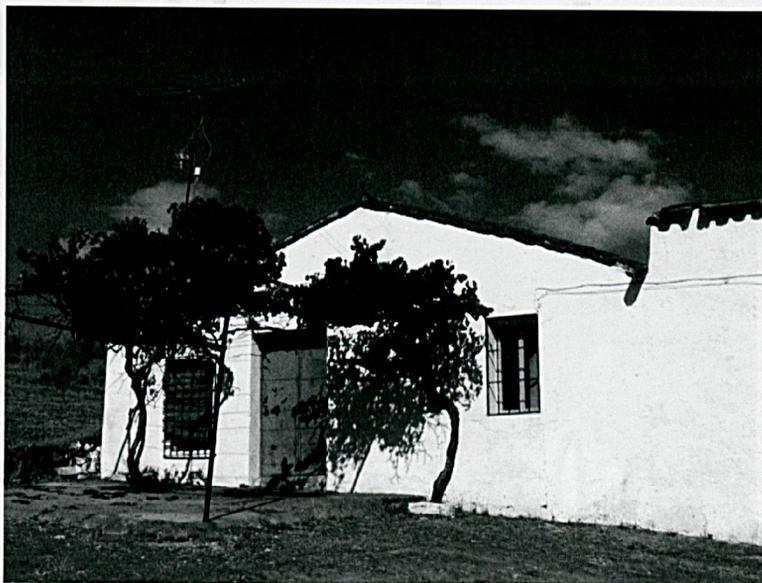
*Casa del guarda*

Antes de finalizar la descripción de las distintas construcciones, no podemos pasar por alto la casa del guarda, vivienda en la que se alojaba la persona que vivía allí durante todo el año y que se encargaba entre otros asuntos de la seguridad de las distintas dependencias repartidas por esta explotación agroganadera. Esta construcción se encuentra en uno de los laterales del cortijo, junto a la puerta que da acceso al patio donde se encuentran las cuadras, el chacinero y las otras dependencias.

Dividida en cuatro dependencias, al entrar en la casa del guarda lo primero que nos encontramos es la cocina presidida por una gran chimenea, además de una pila para fregar los platos y una alacena. Además de este espacio, nos encontramos con un cuarto de baño, un salón comedor de escasas dimensiones, y un dormitorio. Podemos destacar de
