## UN EDIFICIO ALMOHADE BAJO LA CASA DE MIGUEL DE MAÑARA

REYES OJEDA CALVO  
*Arqueóloga*

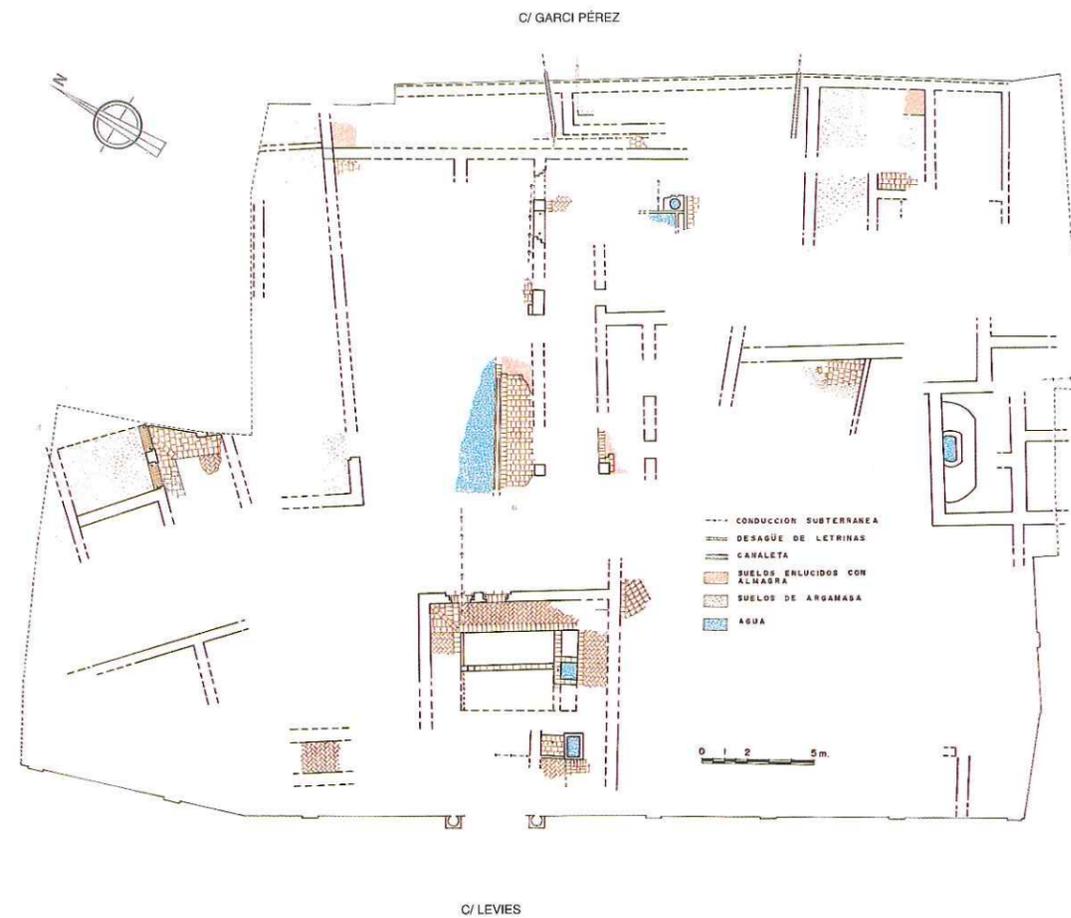
FIG. 1. Plano de la planta del edificio en la fase almohade.

Antes de detenernos en ciertos aspectos puntuales que consideramos de interés, conviene exponer una serie de consideraciones genéricas sobre el edificio. Así, por una parte, el estado fragmentario de la información recuperada ha determinado una serie de interrogantes, entre los que debemos citar, en primer lugar, el de los **límites reales de la construcción**. El único detectado con certeza se encuentra al E, bajo la trasera de la Casa de Mañara, que da a la calle Garci Pérez, donde se han superpuesto los muros hasta la actualidad. Hacia esta zona confluyen atarjeas y desagües y es donde se localizan los accesos islámico y mudéjar, con lo que nos hallamos ante una pervivencia del viario medieval (Fig. 1).

las letrinas situadas en el límite E, desagua en la calle (Fig. 1); en cualquier caso, parece que todas las estructuras detectadas adscribibles a este momento manifiestan las mismas fases de remodelaciones y correspondencias entre los sucesivos suelos y tratamiento de paredes. Asimismo, la existencia de varias letrinas contiguas avala la hipótesis de que estamos ante una construcción de cierta relevancia, probablemente de carácter público.

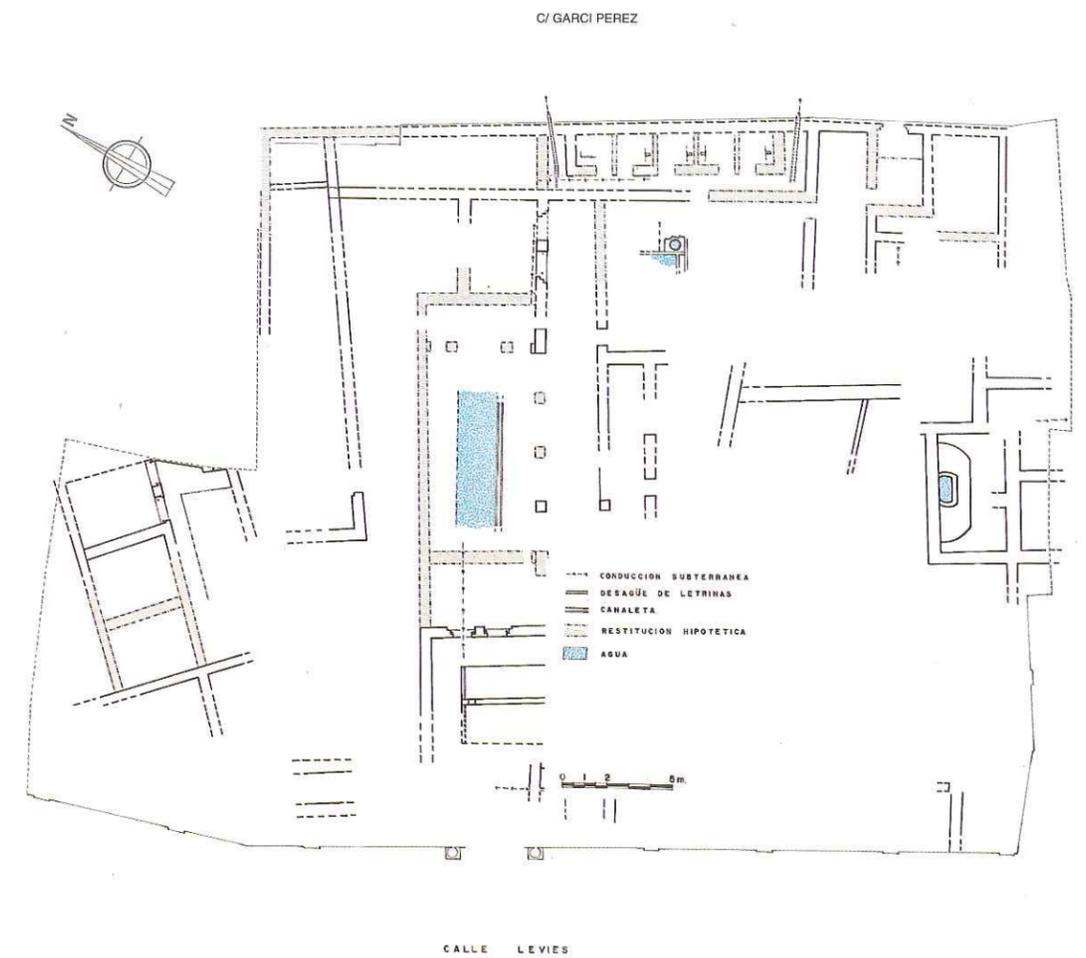
FIG. 2. Plano de la planta con restitución hipotética del trazado

A lo largo de sus tres siglos de existencia el Patio sufrió algunas remodelaciones, consistiendo la de la fase almohade en el enlosado del piso de argamasa y la confección del rebosadero. Sólo podemos especular con la delimitación de los ámbitos que rodearon este espacio, por lo que en la Fig. 2 presentamos una restitución hipotética:

<sup>6</sup> En la restitución hipotética que presentamos (Fig. 2) hemos prolongado la alineación del muro N del Patio de los Andenes, con lo que dicha crujía tendría los 2'3 m. de anchura que presenta en uno de sus extremos, la situada en el frente S, aunque debido a la diagonal que conforma la alineación bajo la estancia 8, esta crujía llega a los 3 m. de anchura en el lado opuesto.

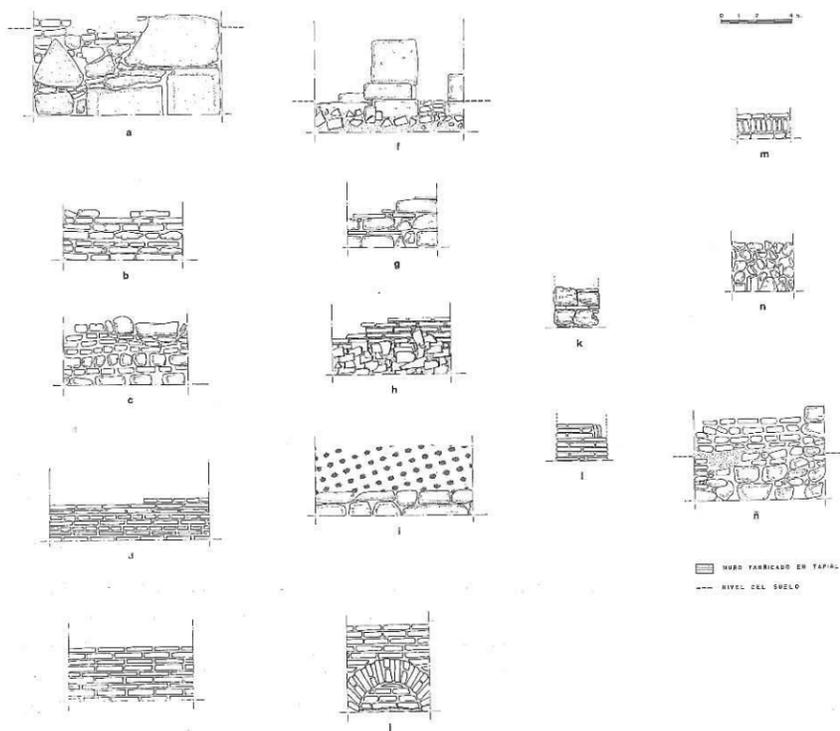
FIG. 3. Tipología de las fábricas edilicias

En cuanto al **material constructivo** (Fig. 3), los muros son de ladrillo y de tapia, estos últimos con zócalos de piedras, ladrillos o sillares de acarreo (también se reutilizan *tegulae* y alguna gorroneira), constituyendo, en definitiva, fábricas de materiales pobres. La mampostería es usada generalmente en cimentaciones y a veces como aparejo intercalando hiladas de ladrillo. Pilares, jambas y esquinas se fabrican de ladrillo, a veces alternados con sillares y sillarejos. Allí donde se han conservado los **suelos**, lo normal es que sean de argamasa pintada con cal o almagra en los interiores y de losetas de barro para los exteriores y posiblemente en estancias principales. En los casos de pavimentos superpuestos, las losetas son posteriores al mortero. Conviene mencionar la existencia de una solería particular, la de la estancia situada en el ángulo SE del Patio de los Andenes: su composición es de losetas de barro dispuestas helicoidalmente en torno a pequeños huecos cuadrados con restos de argamasa; el material

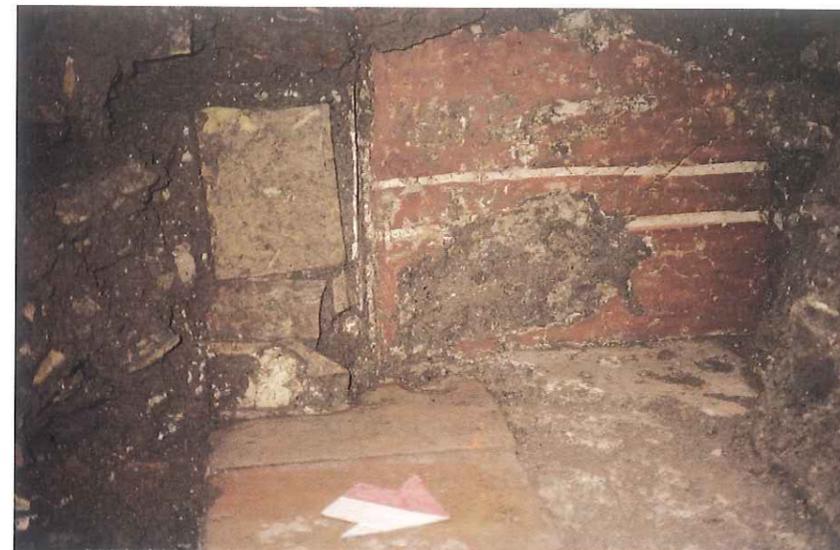
LÁM. I. Zócalo pintado

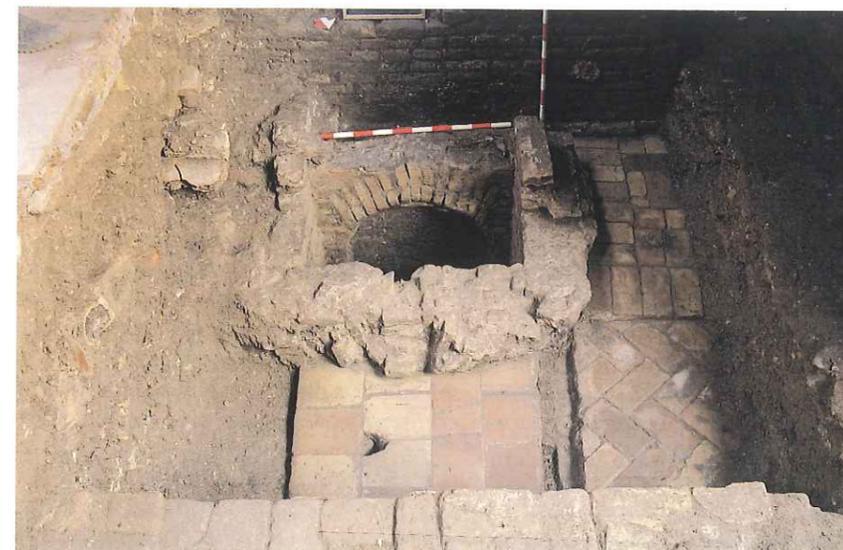
LÁM. II. Detalle de la noria doméstica

La noria que se localiza en el extremo SW del Patio de los Andenes, está algo más elevada que éstos. Los restos encontrados junto a su pozo consisten en un piso de losetas encajonado entre éste y el muro situado al N, delimitando un espacio de 1 m<sup>2</sup> (Lám. II). El orificio que presenta no deja lugar a dudas sobre su función de recogida del agua de la noria, ya que está comunicado con una conducción que alimentaba la pileta del Patio de los Andenes y con un canal superficial, encargado de llevar el agua por la canaleta que atraviesa dicho patio hasta el de la Alberca. De

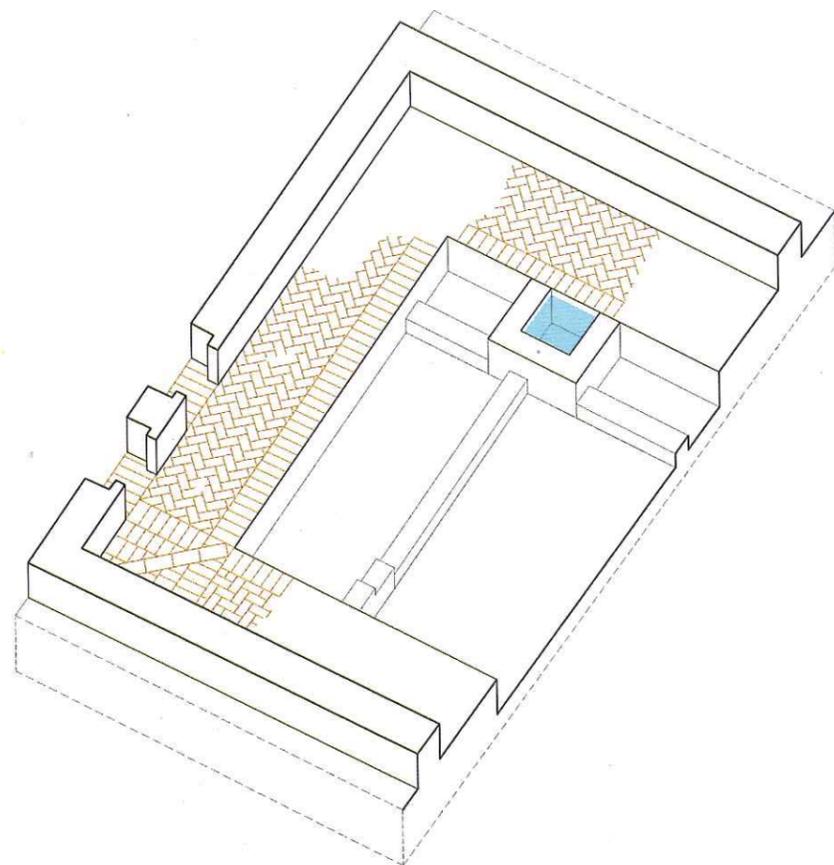
FIG. 4. Axometría del patio de los Andenes

En el sector W, hay un espacio abierto de casi 48 m<sup>2</sup> que hemos denominado **Patio de los Andenes** (Fig. 4). Consiste en un jardincillo rodeado de andenes elevados, a cuyo extremo S se adosa una pileta, flanqueada por dos arriates. En el frente opuesto, tres escalones salvan el desnivel de 0'7 m. entre el andén y la zona central, comunicando con la pileta a través de un estrecho paso de losetas (Lám. III) que divide longitudinalmente en dos cuarteles el jardín. Esta pileta estaba alimen-

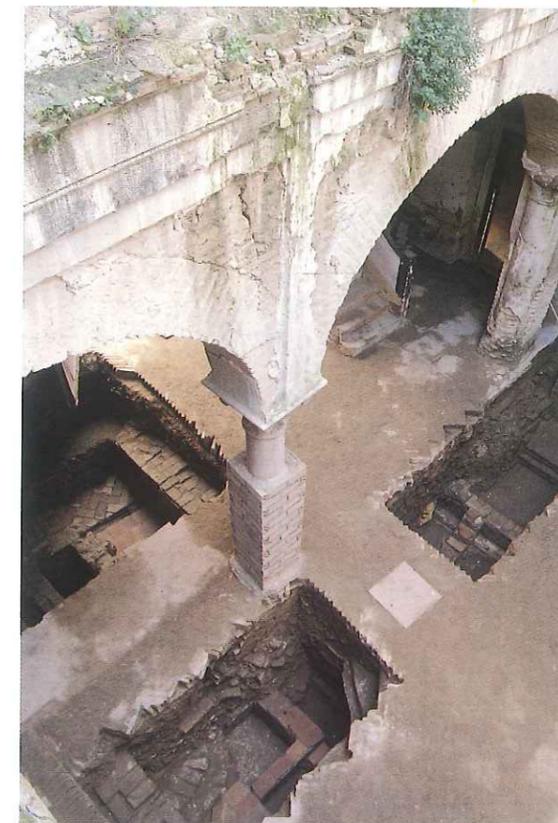
LÁM. III. Detalle del patio de los Andenes bajo el actual apeadero

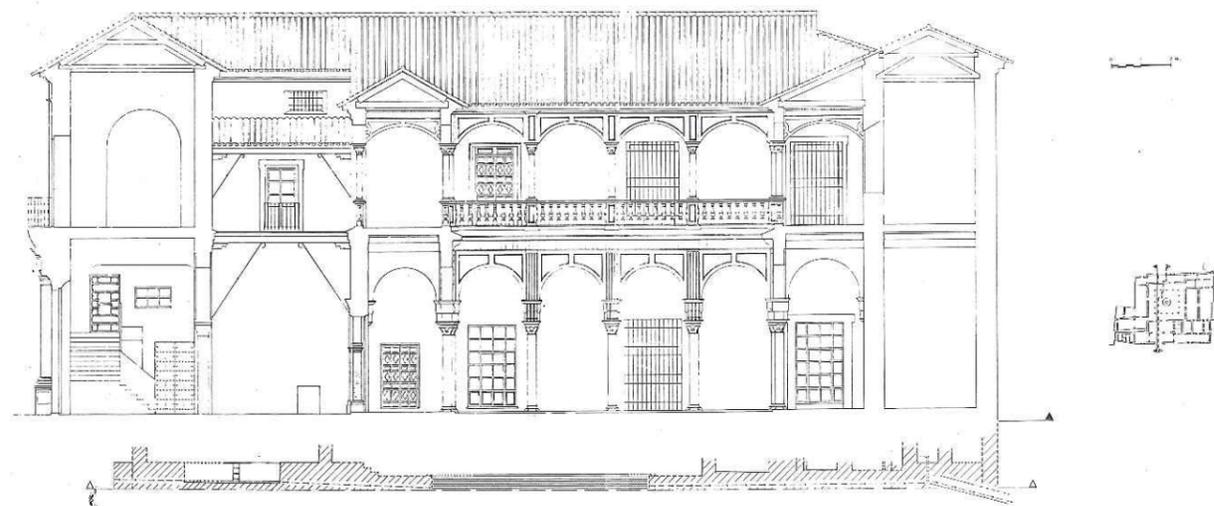
FIG. 5. Sección W-E de la Casa de Mañara y del edificio almohade en el subsuelo

- Respecto al límite W, calculamos que entre este patio y el de los Andenes, habría un desnivel de dos o tres peldaños (Fig. 5), y que ambos espacios abiertos estarían separados por una crujía, donde se localizaría la estancia que abre al Patio de los Andenes mediante el vano geminado. Queda la incógnita de si hubo un pórtico similar al del lado opuesto.

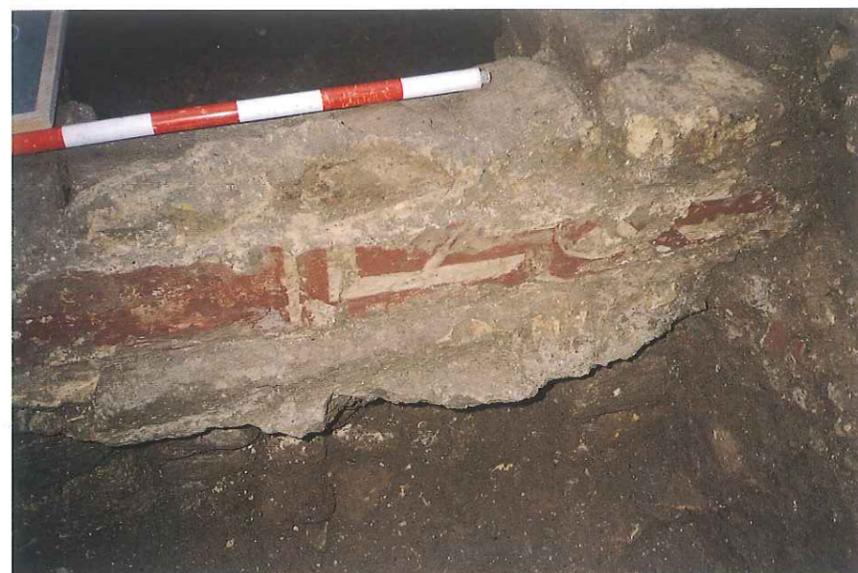
LÁM. IV. Zócalo decorado con lacerías

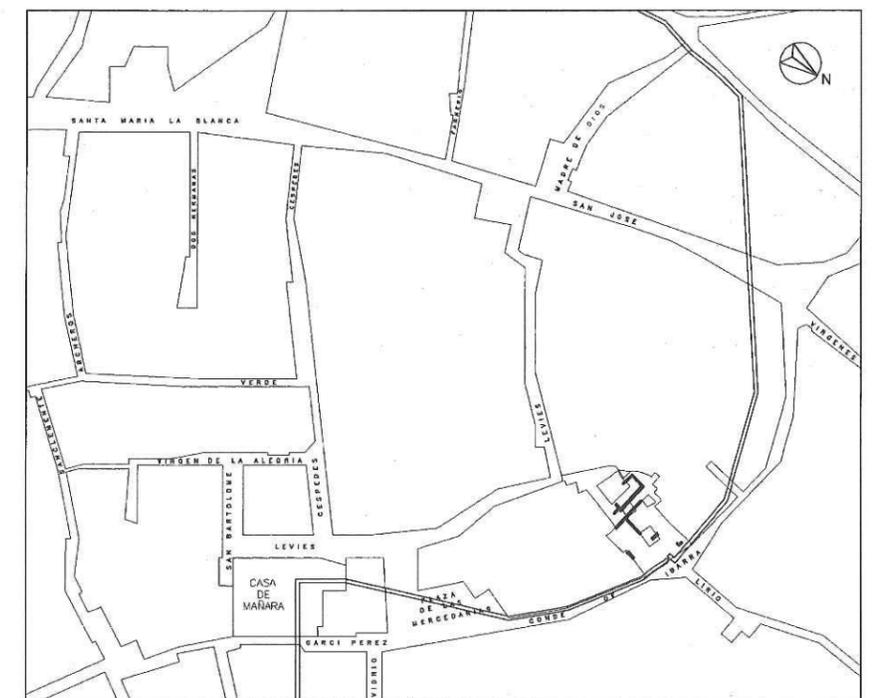
— RESTOS ALMOHADES EN EL CONTEXTO URBANO ACTUAL  
— POSTERIOR UBICACION DEL MURO DE LA ALJAMA

INTERVENCIÓN ARQUEOLÓGICA  
CONDE DE IBARRA, 18  
ESTRUCTURAS ALMOHADES  
Esc. 1:2.000

FIG. 1. Los restos almohades en el contexto urbano actual.
