## INTERVENCIÓN ARQUEOLÓGICA EN EL «JARDINICO ALTO» DEL PATIO DE SAN LAUREANO

### Nuevas aportaciones sobre el conocimiento de la muralla almohade de Sevilla

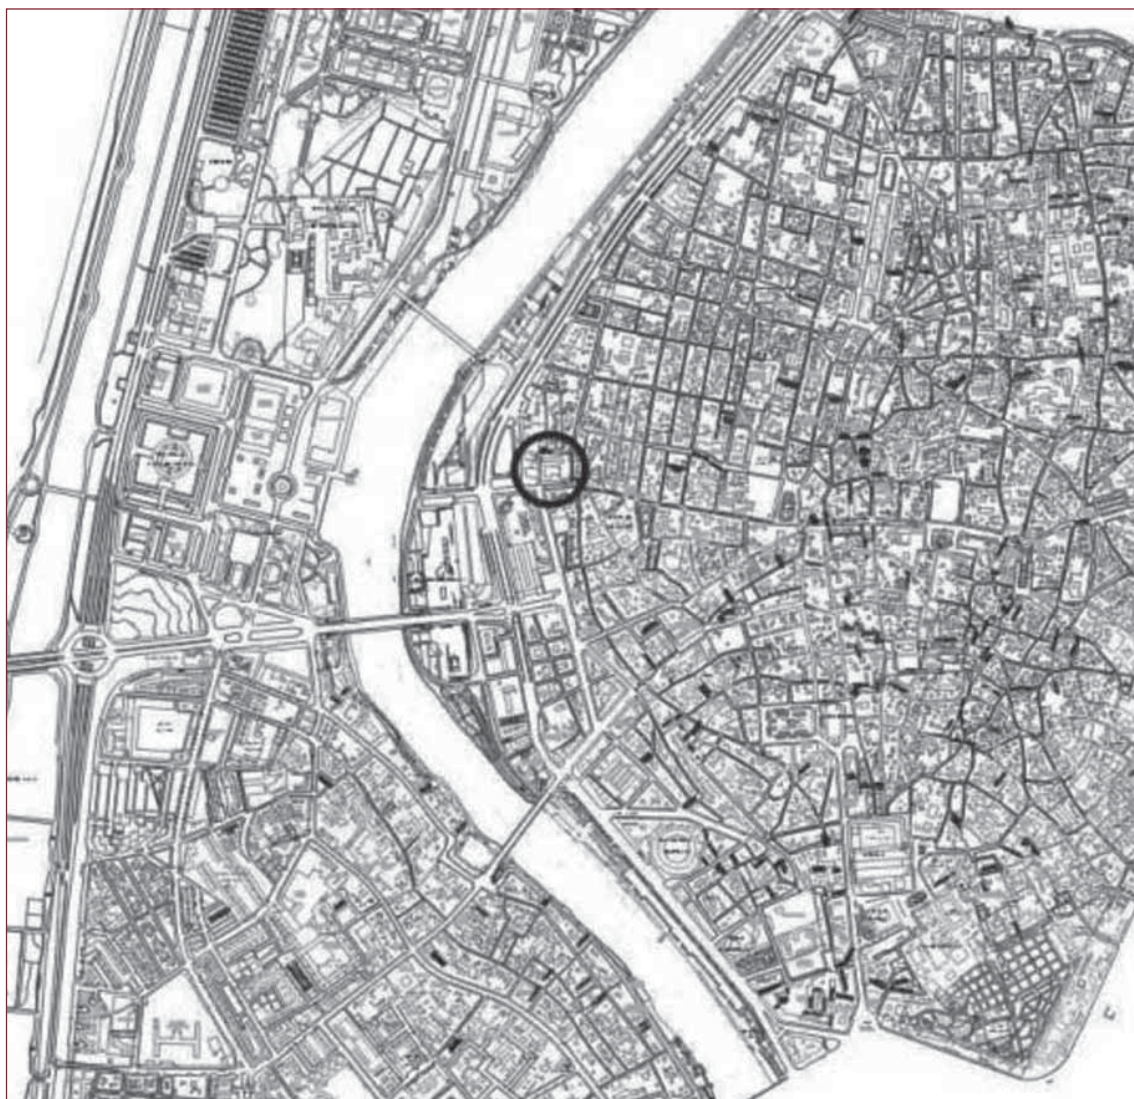
1. LOCALIZACIÓN URBANA Y UBICACIÓN DEL PATIO DE SAN LAUREANO.

casa de Hernando Colón sobre las que se apoyan los restos del Colegio Mercedario de San Laureano, así como las modificaciones sufridas en el convento con la construcción del Cuartel de Intendencia del General Lara<sup>2</sup> (fig. 1).

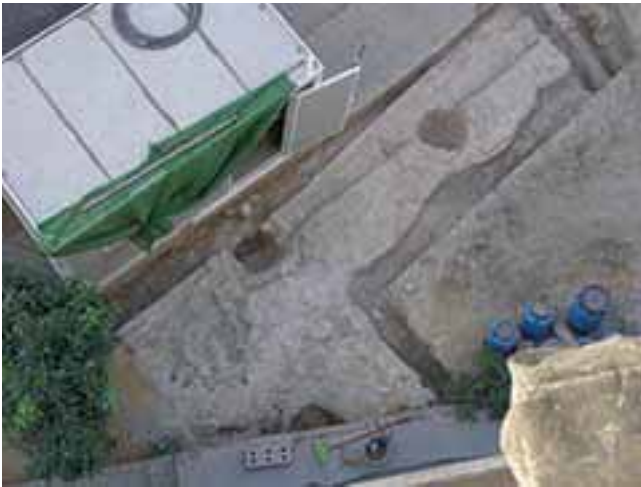
3. CALLE GOLES. TRAMO DE MURALLA TRABADO A UN NUEVO TORREÓN.

Los trabajos arqueológicos llevados a cabo en el área nos han permitido comprobar la ausencia de la liza y del antemuro en este tramo de la cerca al corroborar, en el espacio inmediato a ésta, los niveles de inundación (a una cota que oscila entre los 3 y 4 m s. n. m.) localizados bajo los sucesivos vertidos que conforman el muladar, tal y como muestran las pérdidas de masa de los tapiales en la base del muro principal (fig. 3)

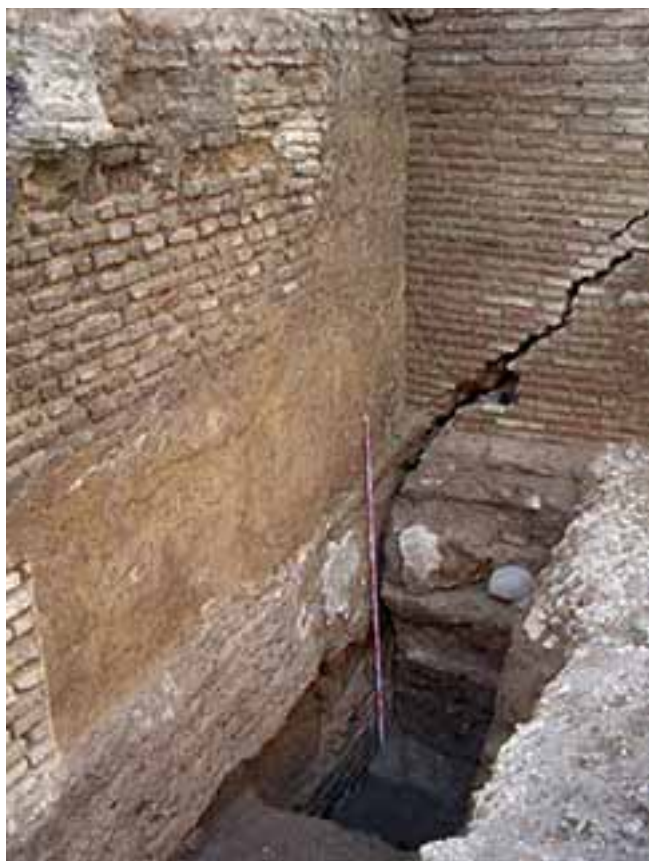
4. DISTINTAS FASES DE CONSTRUCCIÓN Y RECONSTRUCCIÓN DE LA MEDIANERA ORIENTAL DEL COLEGIO MERCEDARIO SOBRE LOS RESTOS DE LA MURALLA.

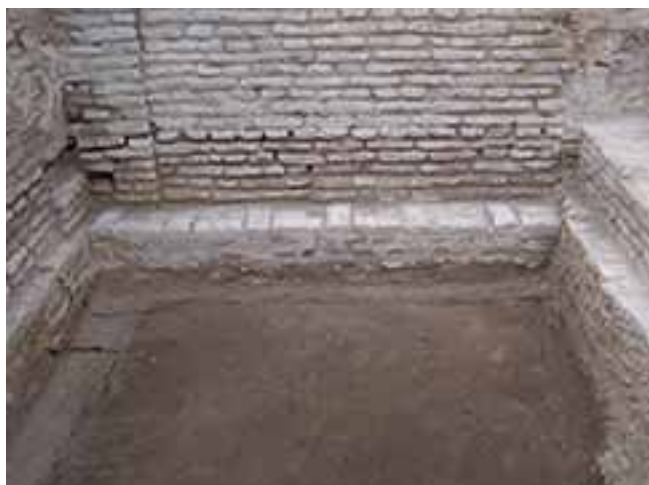
5. MUROS MERCEDARIOS DE LA PRIMITIVA IGLESIA DE SAN LAUREANO SOBRE LAS CIMENTACIONES COLOMBINAS.

Los muros están contruidos completamente de ladrillo. Las fachadas tienen un zócalo realizado con ladrillo reutilizado dispuesto en aparejo a tizón o irregular hasta la altura de la primera hilera de ventanas; a partir de esta cota se emplea material nuevo dispuesto en aparejo inglés a cruz. Los muros interiores se realizan completamente con ladrillo nuevo mientras las cubiertas, incluido el cuerpo de la iglesia, se resuelven con cuchillos españoles mixtos, sobre los que descansan techumbres de teja árabe a dos aguas.

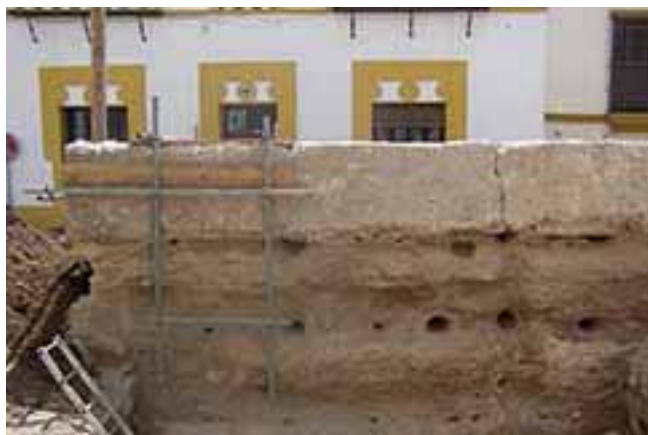
7. LIENZO DE MURALLA EN LA FACHADA A CALLE GOLES.

El tramo de muralla documentado, que sirve de medianera a las casas recayentes a la plaza de la Puerta Real, además de su doble funcionalidad (carácter defensivo y elemento delimitador de la ciudad), cumple otra función, la de servir de muro de contención de las crecidas del Guadalquivir. Este lienzo de muralla describe una línea prácticamente recta desde la nueva torre documentada hasta la Puerta Real, teniendo el adarve una anchura de 1,82/1,90 m de ancho y una altura máxima documentada de 6,25 m. Está jalonado por una nueva torre, trabada a la muralla principal, construida encofrando tres de sus lados con cajones y relleno del espacio interior con un mortero rico en cal y áridos, de planta aproximadamente cuadrangular, tiene unas dimensiones máximas constatadas de 2,13 m de longitud y 2,90 m de anchura (fig. 7).
