El IAPH colabora con el museo de Málaga en la conservación y puesta en valor de un hipogeo púnico

Se trata de un hipogeo púnico hallado en las excavaciones arqueológicas realizadas durante los primeros meses del año 2008 en la confluencia de la calle Mármoles con Armengual de la Mota en Málaga. La pieza, que destaca por su singularidad, forma parte de los fondos que el museo de Málaga tiene previsto incorporar en su programa museológico. La intervención, realizada por el IAPH y culminada este año, ha consistido en la eliminación del bloque de hormigón que servía de protección y en la consolidación de la estructura.

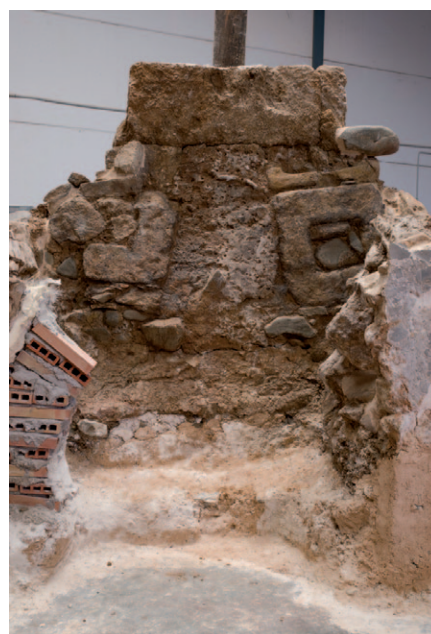
Detalle del interior del fragmento que conforma la entrada a la cámara
