PAISAJE DEL AGUA DE BEAS DE SEGURA (Jaén)

PAISAJES DE INTERÉS
CULTURAL DE ANDALUCÍA

Paisaje del agua de Beas de Segura

Beas de Segura (Jaén)

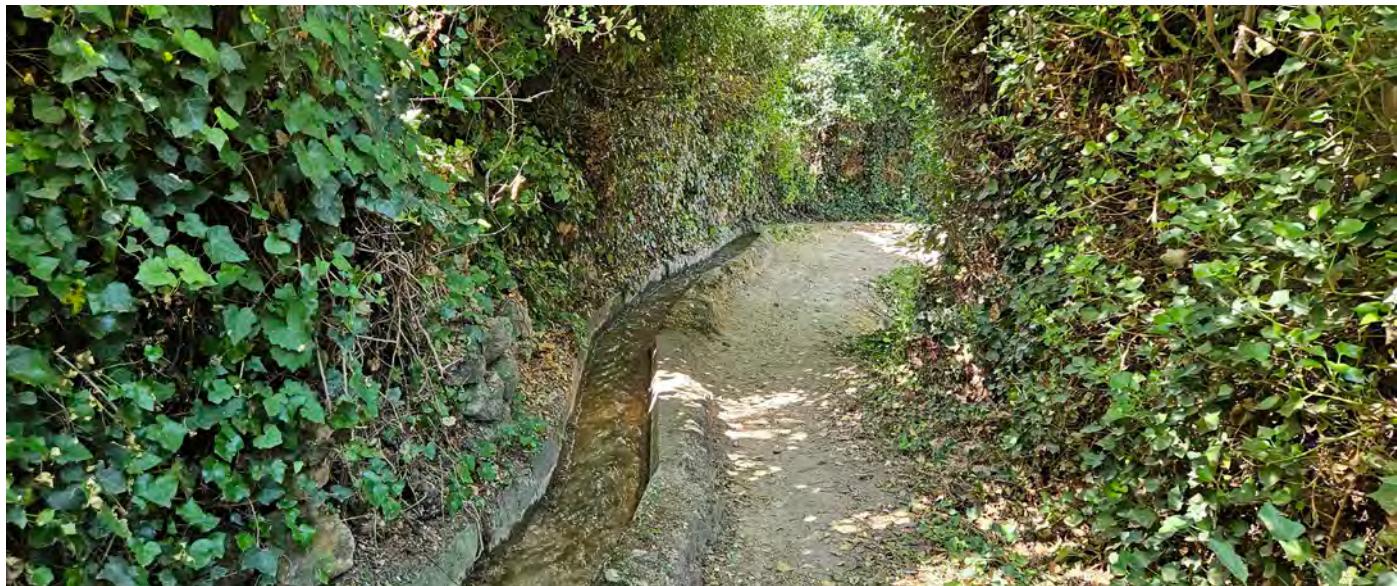
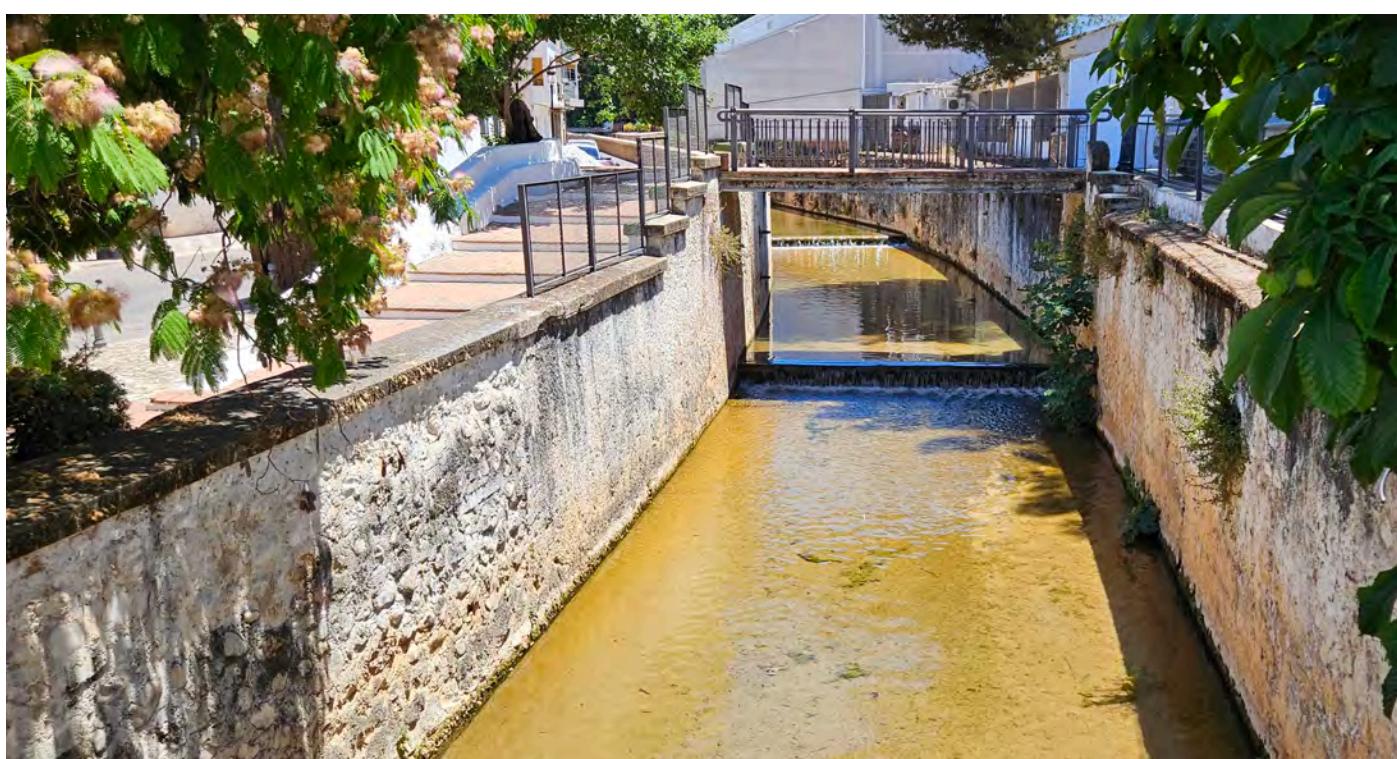
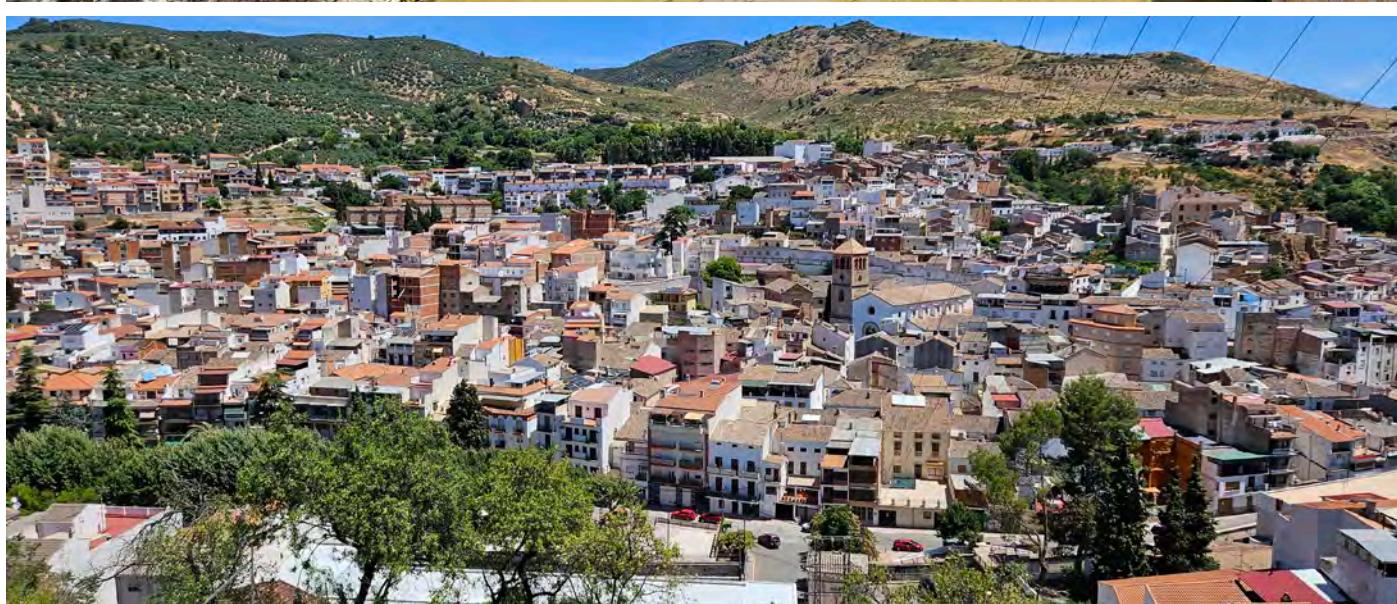
Acequia para el regadio de la huerta de Valparaíso; Río Beas a su paso por el núcleo urbano y vista general de Beas de Segura

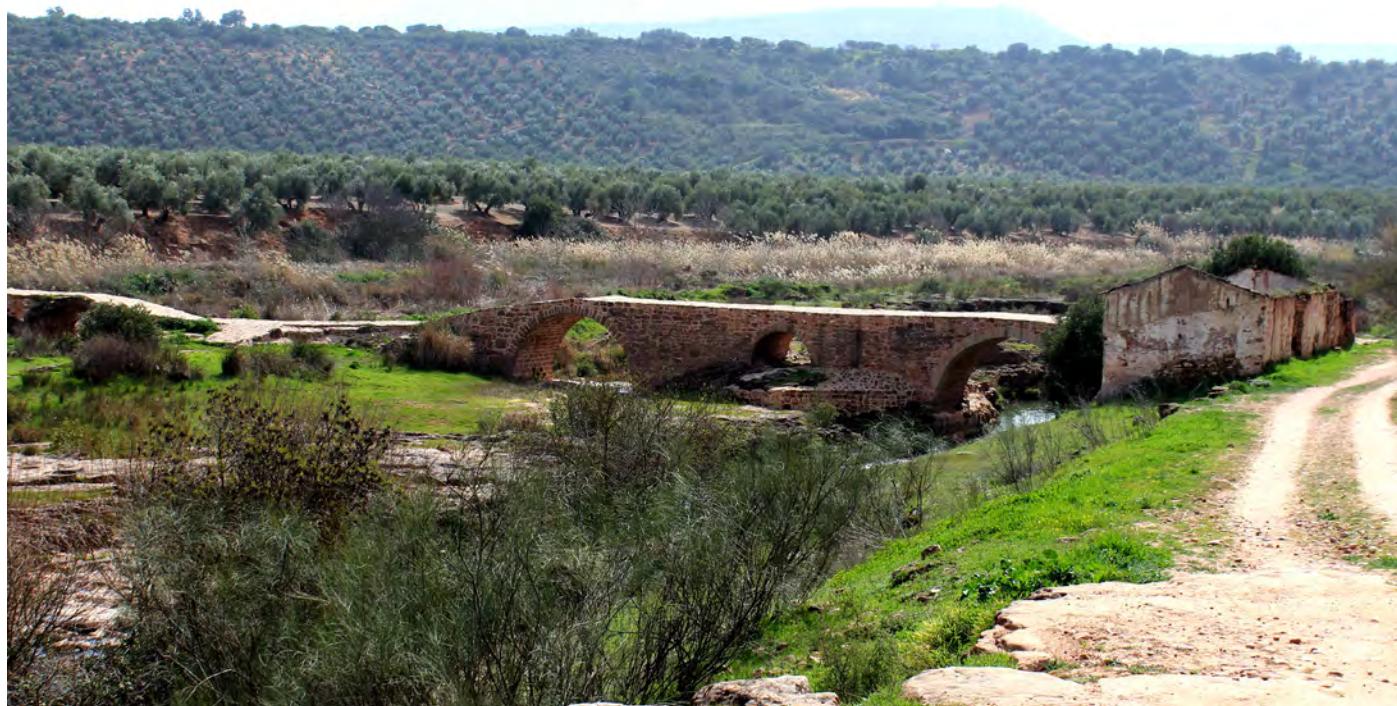
Puente Mocho sobre el río Beas

Igualmente destacables son las infraestructuras de comunicación asociadas a los cursos de agua, entre las que se incluyen quince puentes, una vía de transhumancia y una romería vinculada con el puente del Diablo, así como diferentes caminos que surcan este espacio, como los de las Huertas, de las Albercas, de los Caces, etc.

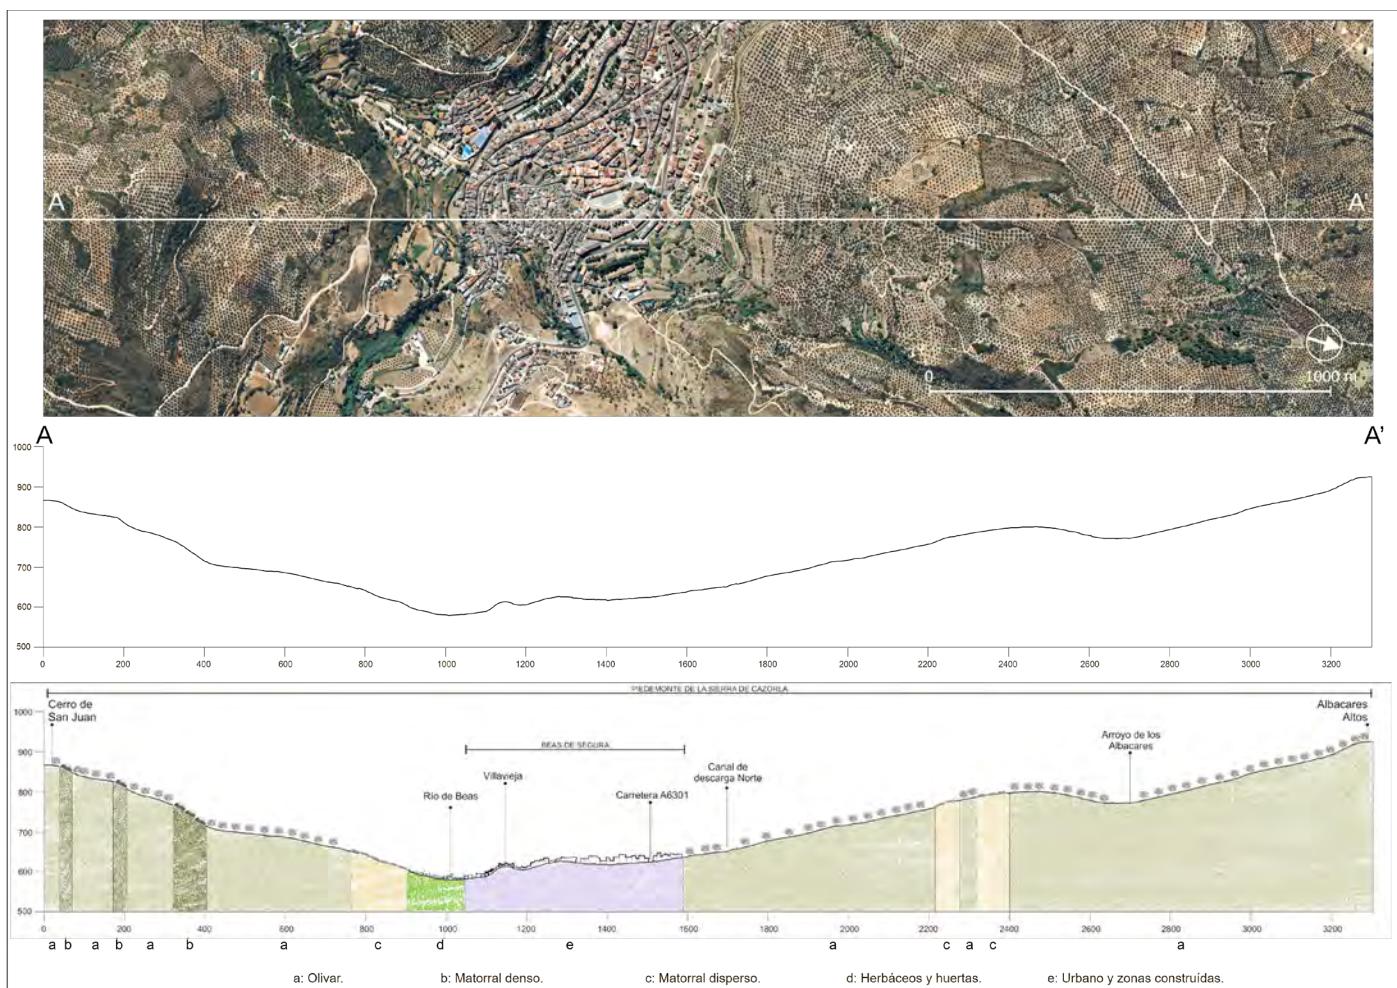
Imagen aérea de la zona de estudio. Fuente: Ortoimagen de Andalucía 2022. Junta de Andalucía. Perfil y esquema de elaboración propia

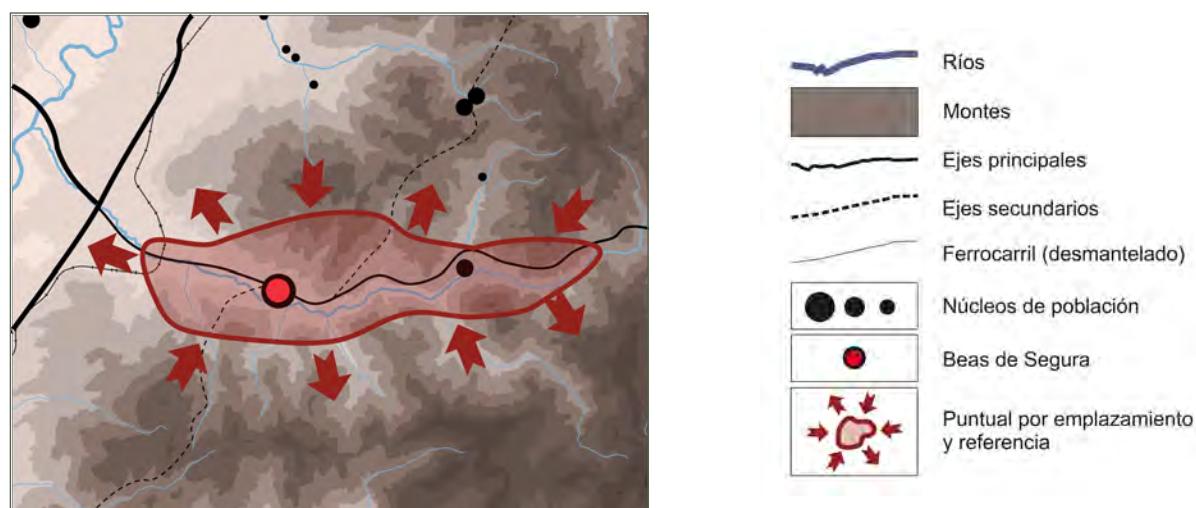
Esquema territorial. Fuente: Elaboración propia

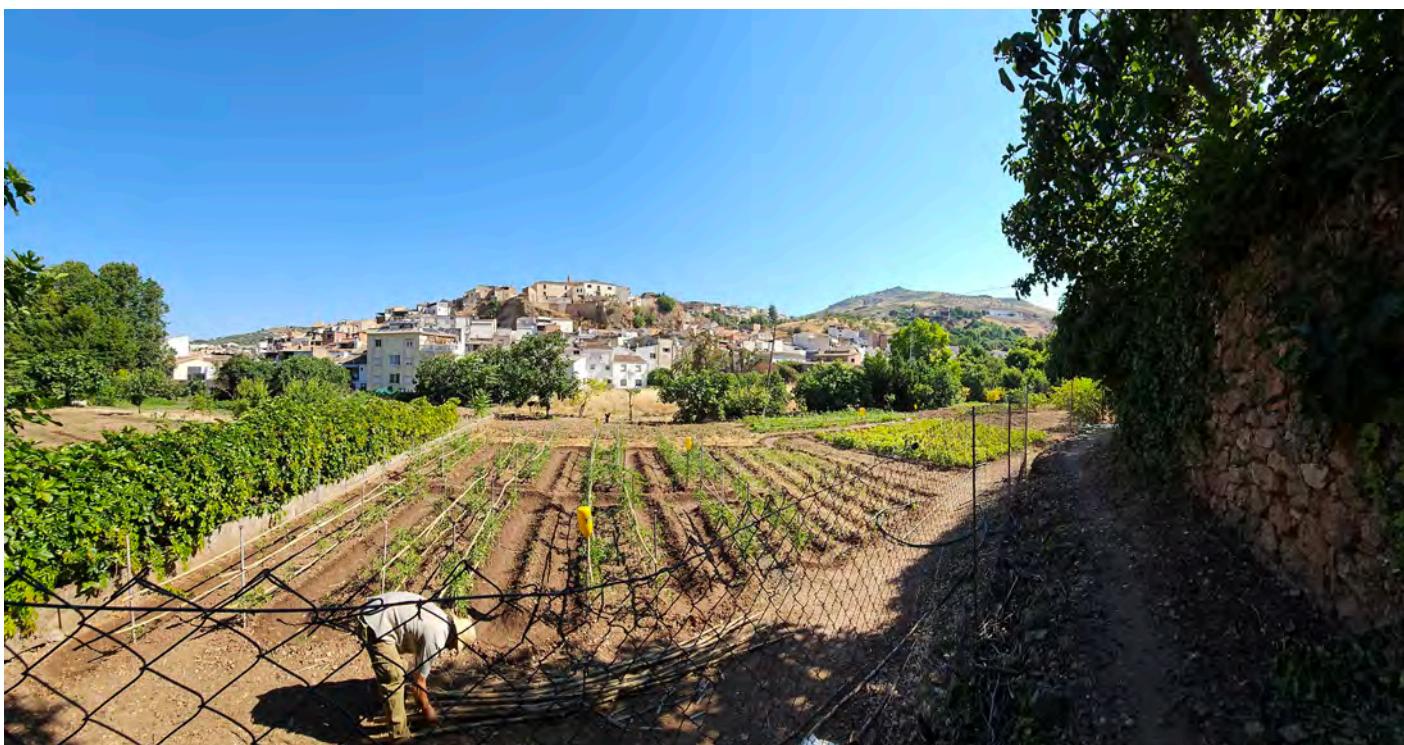
Huerta de Valparaíso junto a la localidad de Beas de Segura

- La huerta alta se ubica desde la confluencia del arroyo de Valparaíso con el río Beas hasta las zonas superiores del valle y de sus afluentes. Estos cultivos son de regadio, cuentan con albercas de riego y pertenecen mayoritariamente a pequeños propietarios que los dedican al autoconsumo: hay parcelas dedicadas a la explotación del olivar y otros cultivos como hortalizas, legumbres y frutales. Antiguamente, también lino y cáñamo para la industria textil.

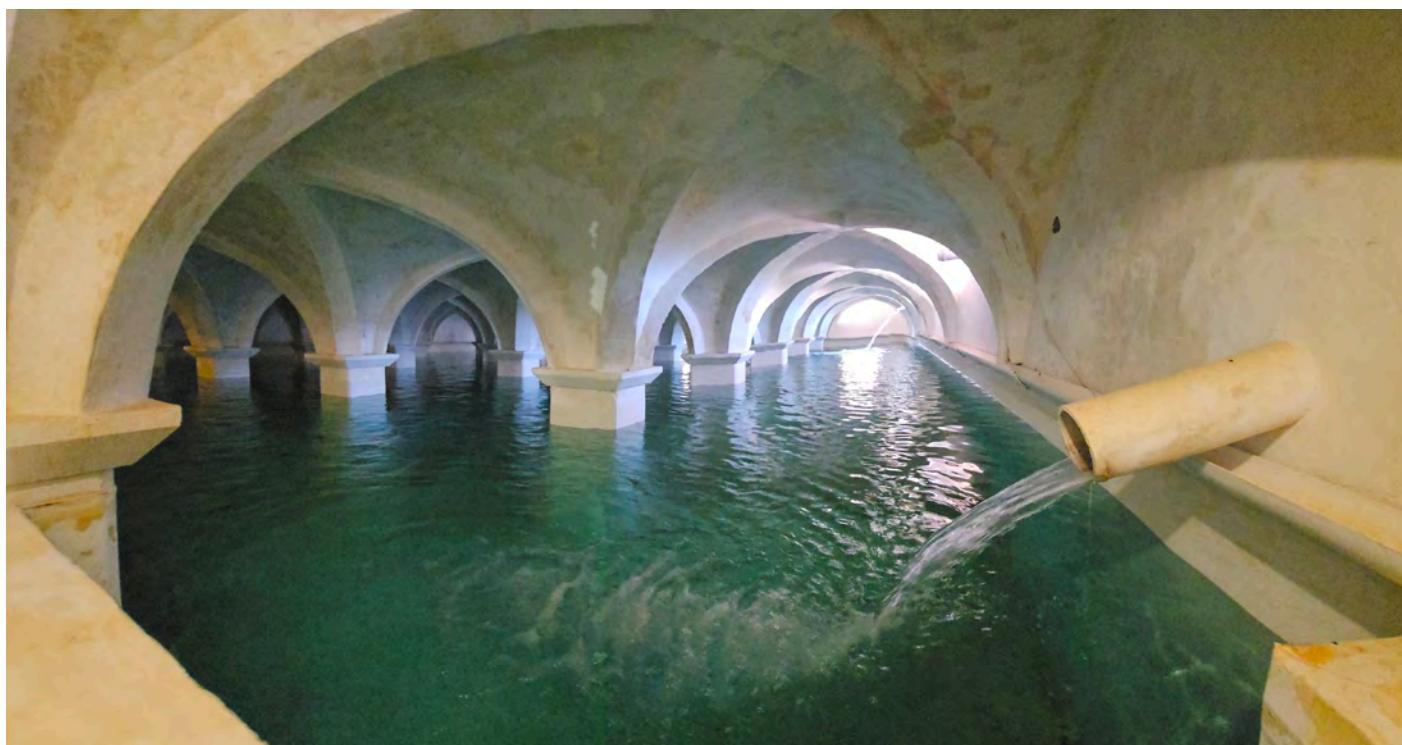
Interior del aljibe de Vistalegre

Extramuros del municipio y en otros núcleos menores se pueden destacar algunas como la fuente abrevadero de la zona alta de Cuevas de San Ambrosio, la fuente de la plaza de Cañada Catena, el pilar de Prados de Armijo, la fuente del Barranco del Lobo, la fuente del Cortijo de los Morcillos, etc. Por último, se incluye el aljibe de Beas, en Vistalegre, construido en 1953 y que recoge las captaciones de agua de los manantiales de los Barros, Fuentepinilla, Bastagoya (gracias a un bypass) y del Zangullo (por bombeo). Tiene una capacidad de 1.800 m³ y es propiedad del municipio de Beas.

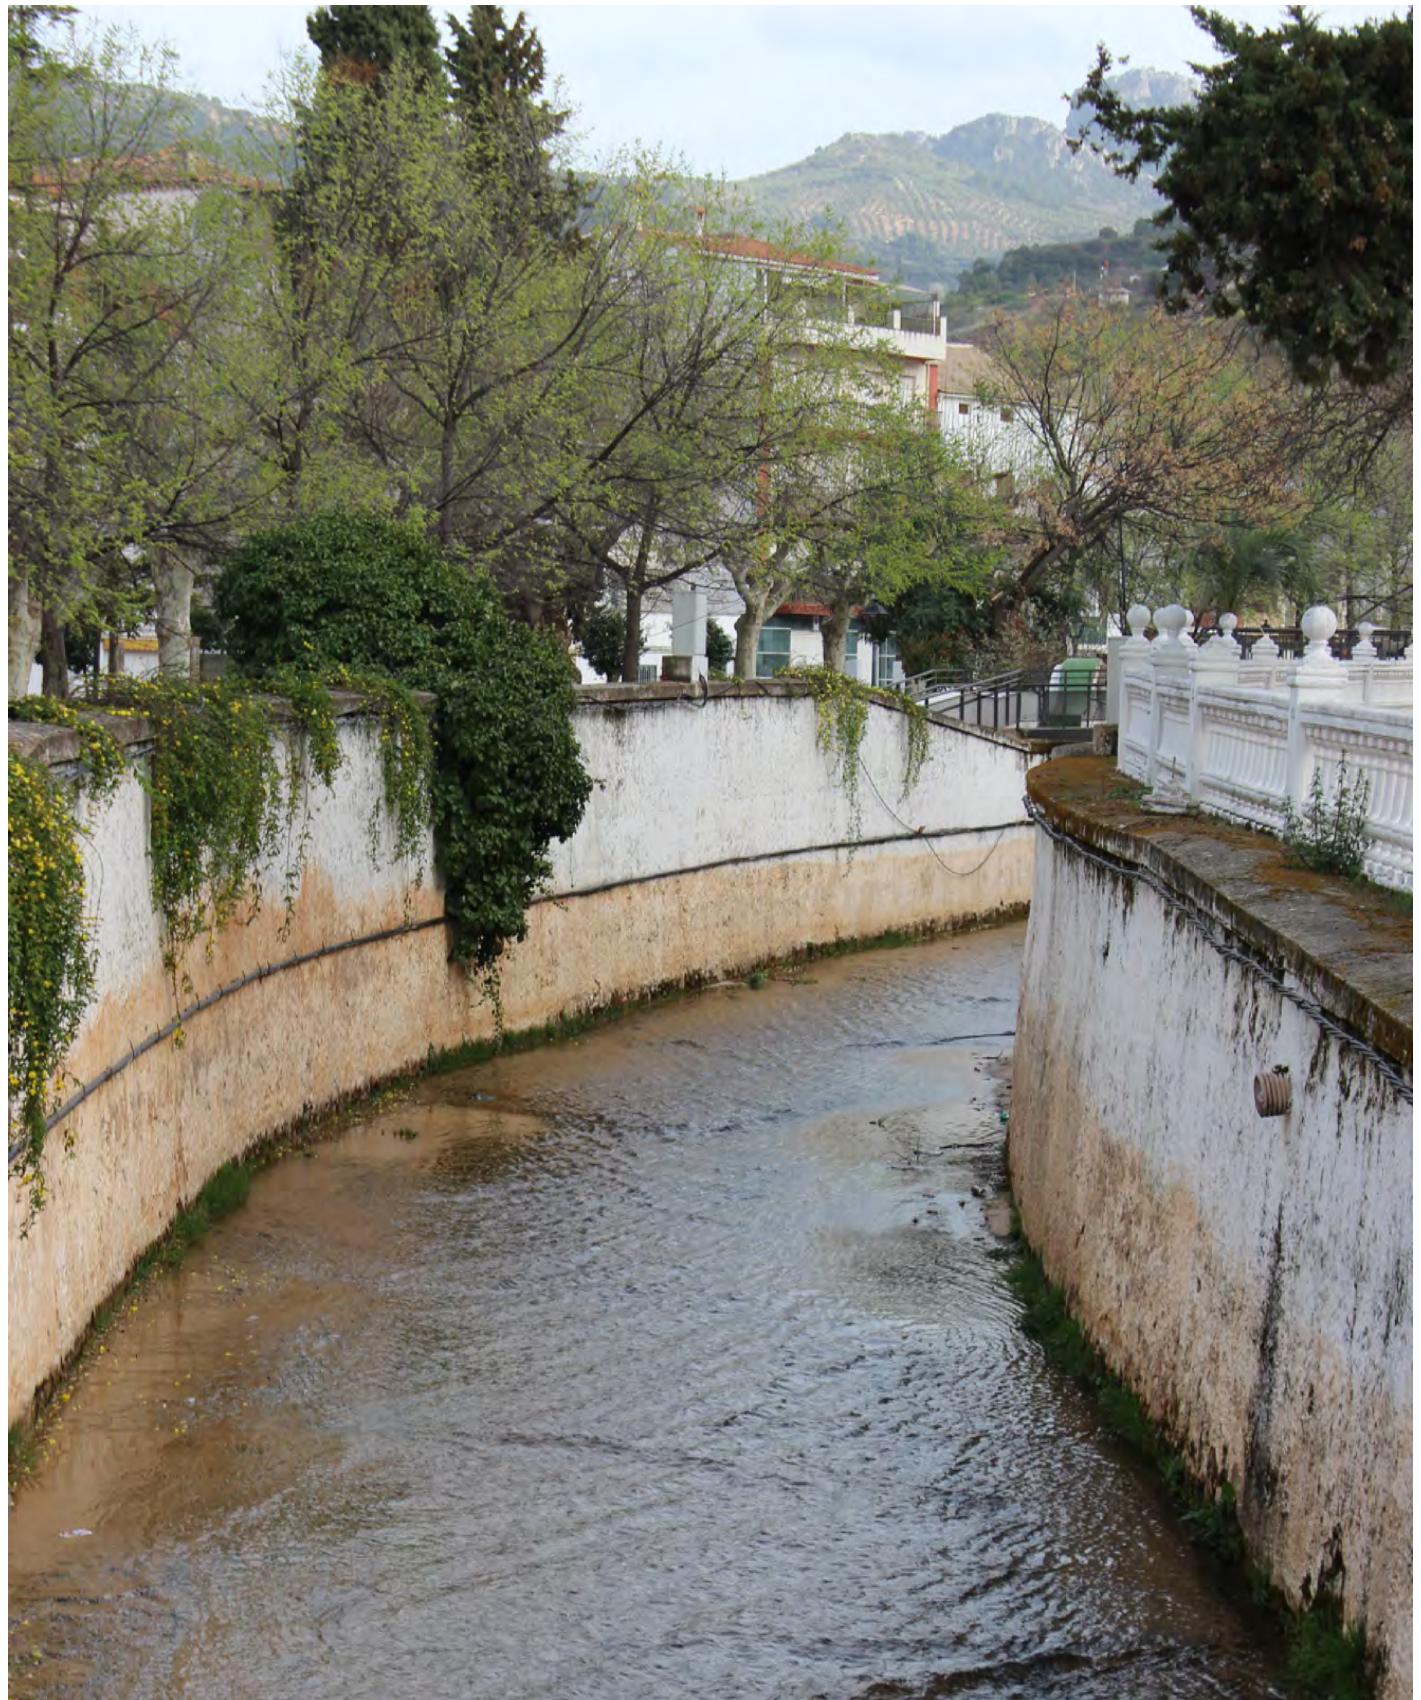
Encauzamiento del río a su paso por Beas de Segura

Hay riadas documentadas al menos en 1858, 1860, 1925, 1926, 1935, 1936, 1941, 1955 y 1963, siendo la del año 1925 especialmente destructiva y la que supuso un punto de inflexión la hora de acometer soluciones más drásticas. A partir de entonces se inicia una larga travesía de actuaciones con el objetivo de construir unos sistemas de defensa de agua, entre 1926 y 1960. Defensas de gaviones, obras en los cauces, canales de defensa a norte y sur han conformado la imagen y el paisaje de Beas hasta la actualidad, a lo que debe unirse la percepción de las actividades históricas vinculadas a la molienda (cereal, aceite, fibras vegetales...) y a la huerta como generadoras de identidad y riqueza a lo largo del valle.

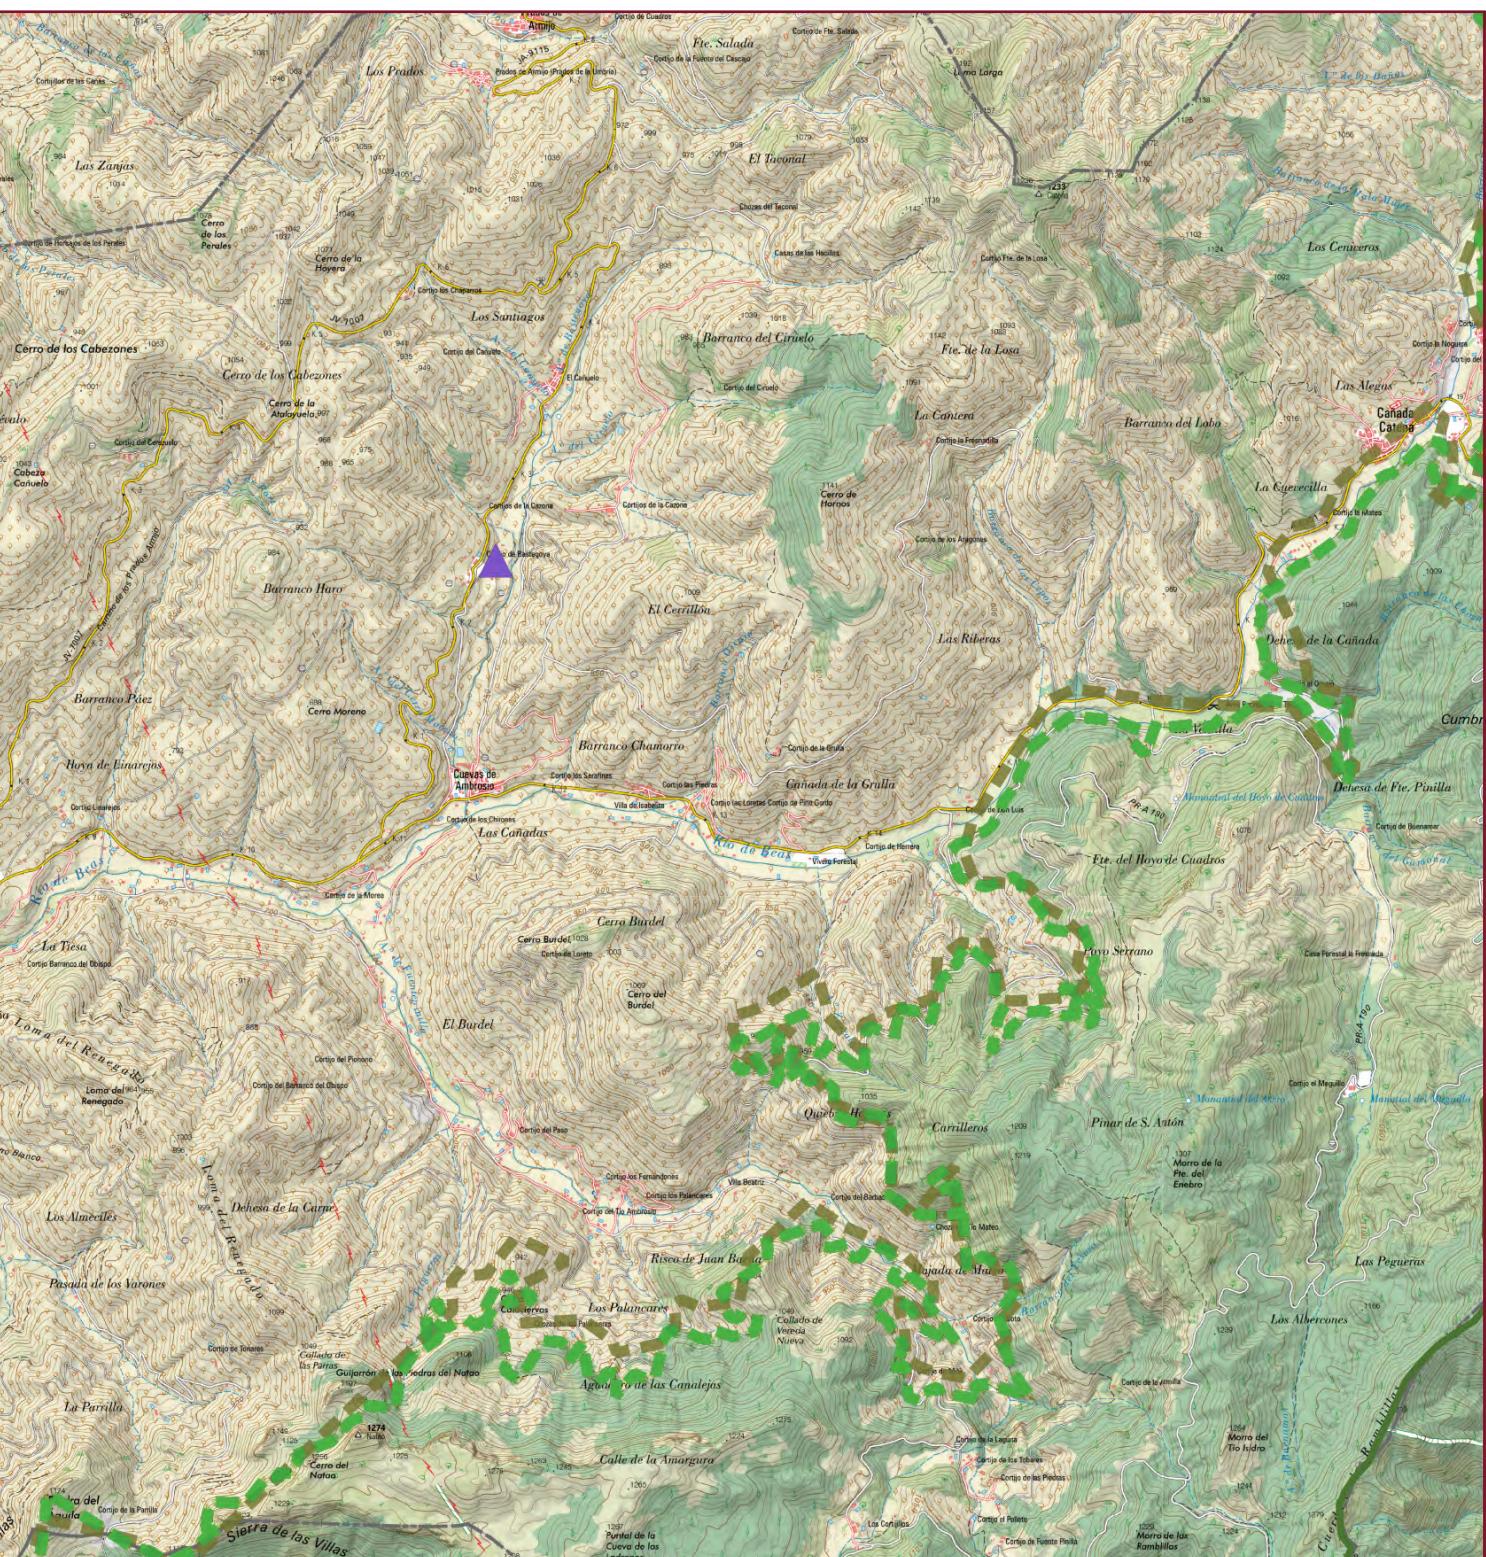
Sistema del Patrimonio Territorial

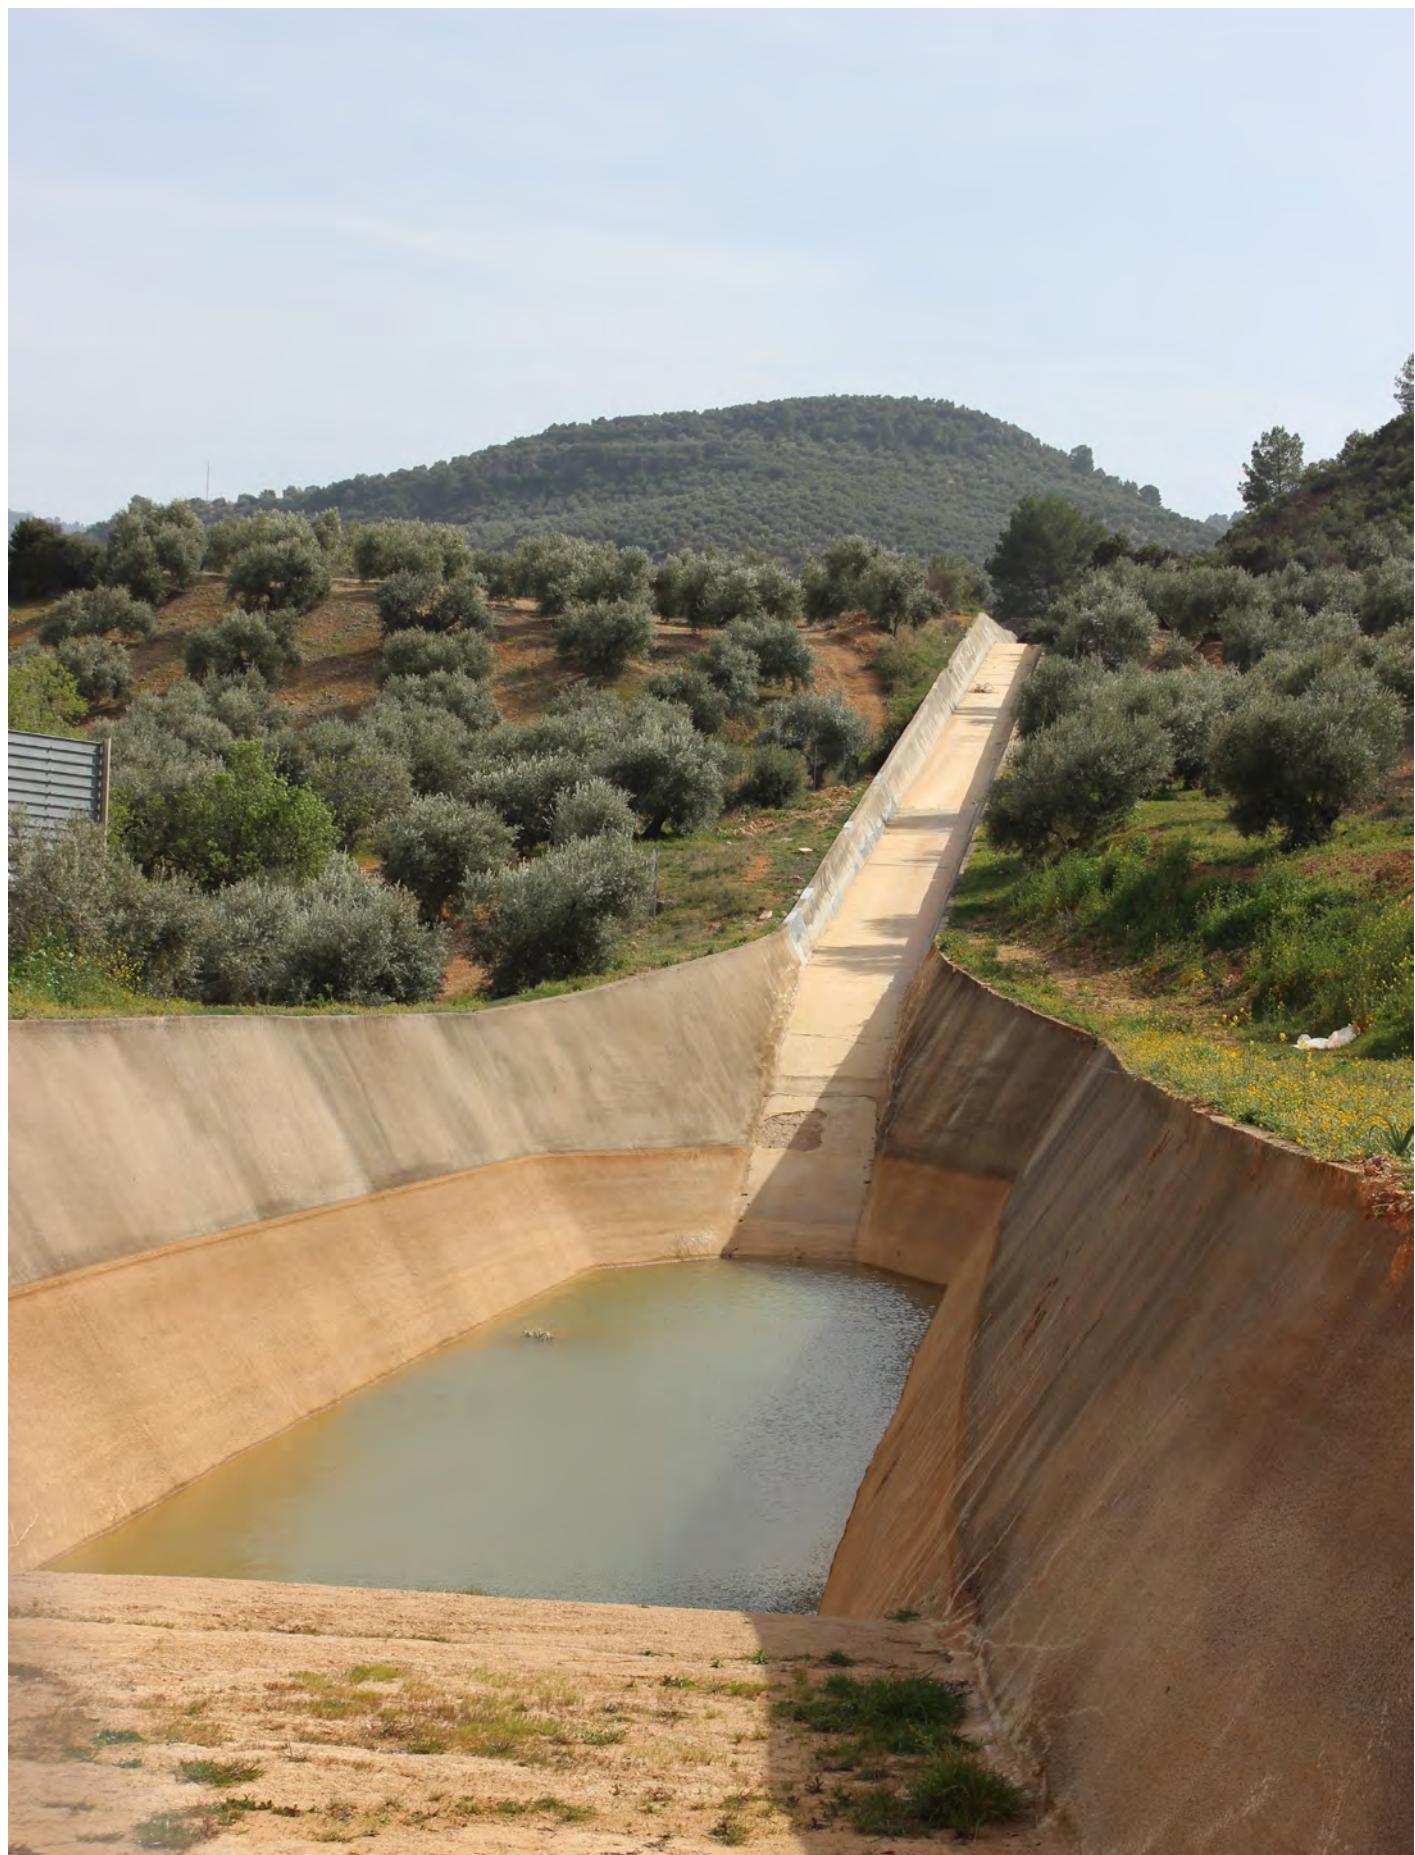
Vaso intermedio del Rápido de Valparaíso
