El pecio *Delta I*: un vestigio del siglo XVII en las aguas del puerto de Cádiz

Milagros Alzaga García, Nuria Rodríguez Mariscal, Mili Jiménez Melero | Centro de Arqueología Subacuática, IAPH

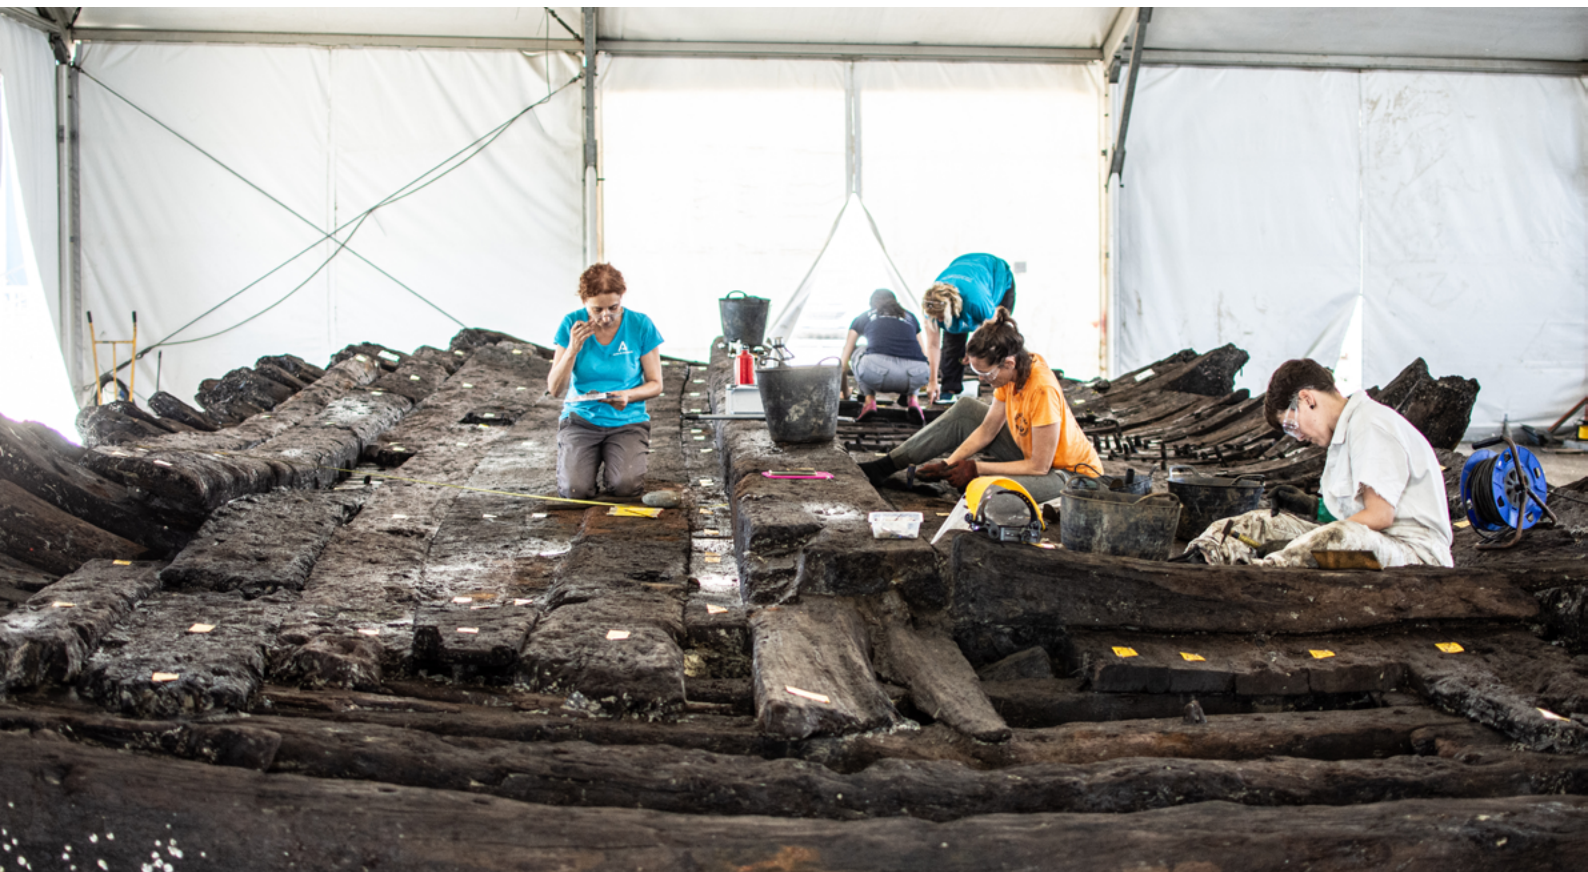
Limpieza manual del pecio *Delta I* en el Muelle 5 de Navantía Cádiz | foto Fondo Gráfico IAPH (Mili Jiménez Melero)

B. Limpieza manual de los restos sedimentarios mediante el empleo de herramientas manuales de tal forma que se pudiesen observar los detalles de la estructura.

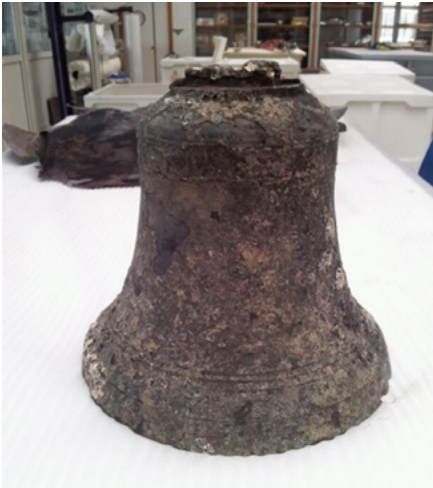
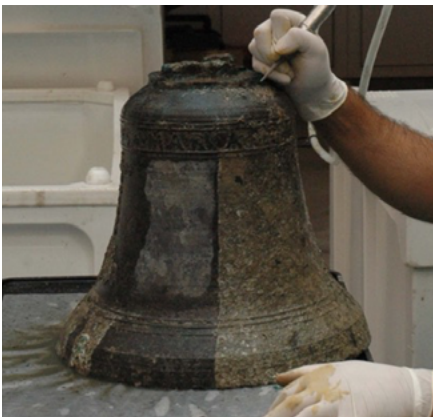
Proceso de estabilización de la campana de bronce localizada en el pecio *Delta I* | fotos Fondo Gráfico IAPH (Milagros Alzaga García)

> Una campana de bronce con la inscripción “Jesús, María y José 1671”.

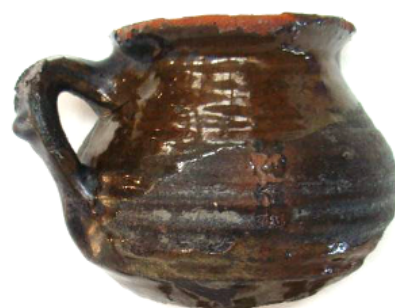
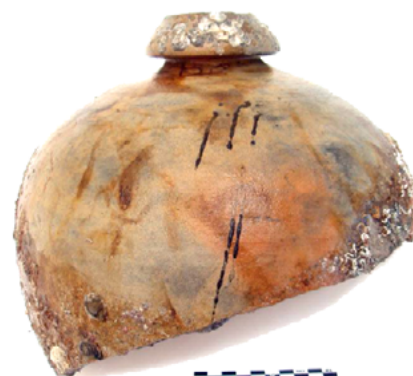
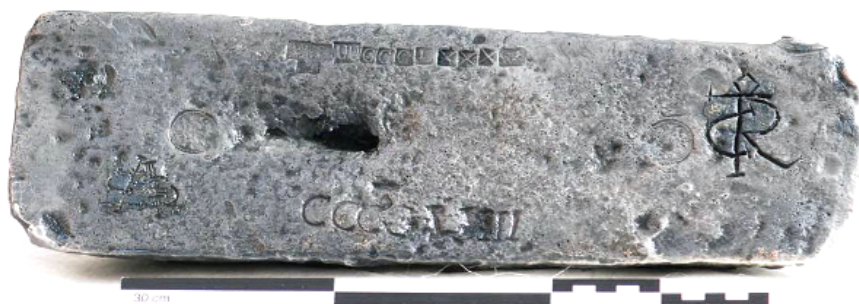
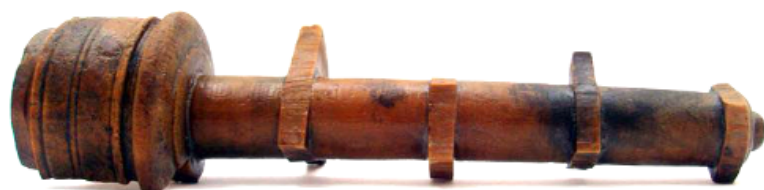
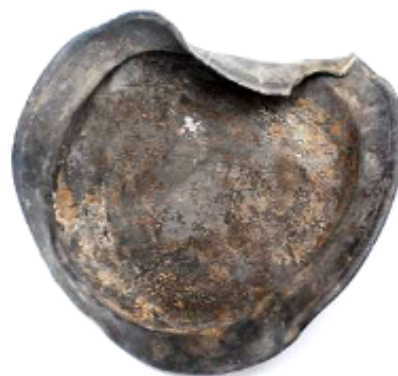
Artefactos localizados durante la excavación del pecio *Delta I* en el año 2013 | foto Fondo Gráfico IAPH. (José Manuel Higuera-Milena Castellano)

Durante las excavaciones, se localizaron diversos elementos arqueológicos que proporcionaron información relevante sobre la cronología del yacimiento. Entre estos materiales destacan:

> 27 cañones de hierro suecos conocidos como *Finbanker* fundidos en la ciudad de *Finspång* entre los siglos XVII y XVIII.

> 22 lingotes de plata en barras y tortas procedentes de las minas de Oruro y de Potosí (Alto Perú, actual Bolivia) que respondían a las Ordenanzas del 6 de mayo de 1651, que regulaba cómo debían marcarse estas piezas en origen.

> Elementos de la vida a bordo, como lendreras o peines para piojos, suelas de zapatos, recipientes para el almacenamiento y consumo de alimentos, instrumentos de navegación y restos óseos de animales utilizados para el avituallamiento de la tripulación, etc.

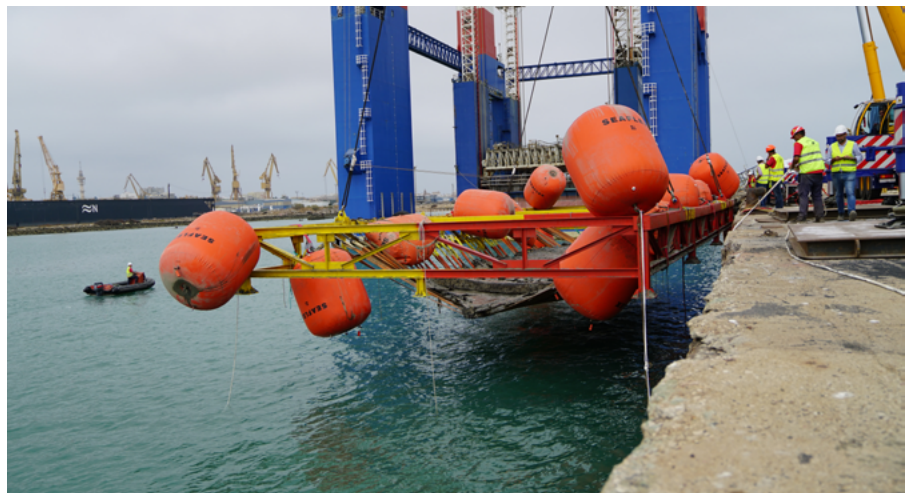
Proceso de extracción del pecio | foto Fondo Gráfico IAPH (Mili Jiménez Melero)

En una fase posterior, se llevó a cabo la extracción del pecio, para lo cual se colocó sobre esta parte de la estructura metálica que se empleó en 2012 durante su traslado desde su ubicación original, se aseguraron y tensaron las cinchas que se dejaron en su día bajo el pecio, y se procedió lentamente a su izado mediante medios auxiliares.

La estructura naval se trasladó sumergida a una altura mínima del fondo de 2 metros para evitar tanto el oleaje como la posibilidad de que los restos del pecio se deteriorasen en caso de colisión con el fondo marino. Una vez que los restos llegaron a las proximidades del Muelle 5 de Navantia Cádiz, fueron extraídos mediante unas grúas situadas en el propio muelle.

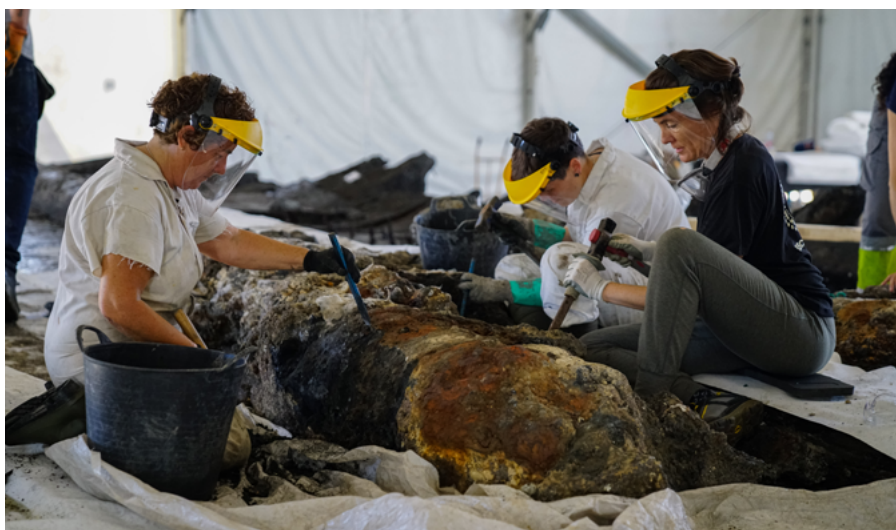
Proceso de desconcreción de elementos metálicos

C. Eliminación de concreciones existente sobre el pecio, tanto por medios manuales como mecánicos, que dieron como resultado la localización de 9 fragmentos de cañones empleados como lastre durante la vida útil de la embarcación, así como más de 80 balas de hierro.

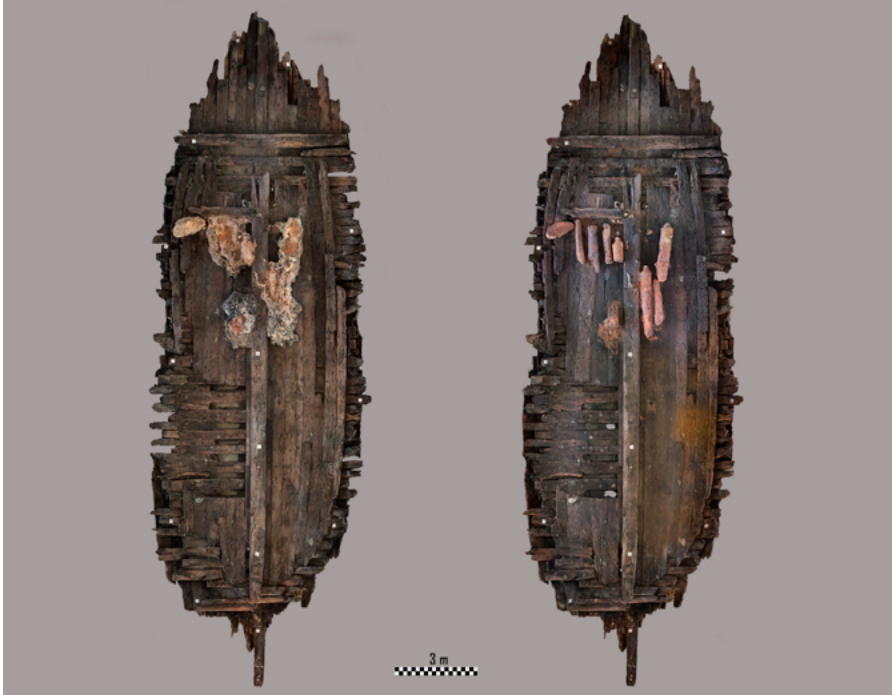
Ortofotografía de los restos del pecio antes y después del trabajo de desconcreción | ortofotografía Fondo Gráfico IAPH (J.A. Moya)

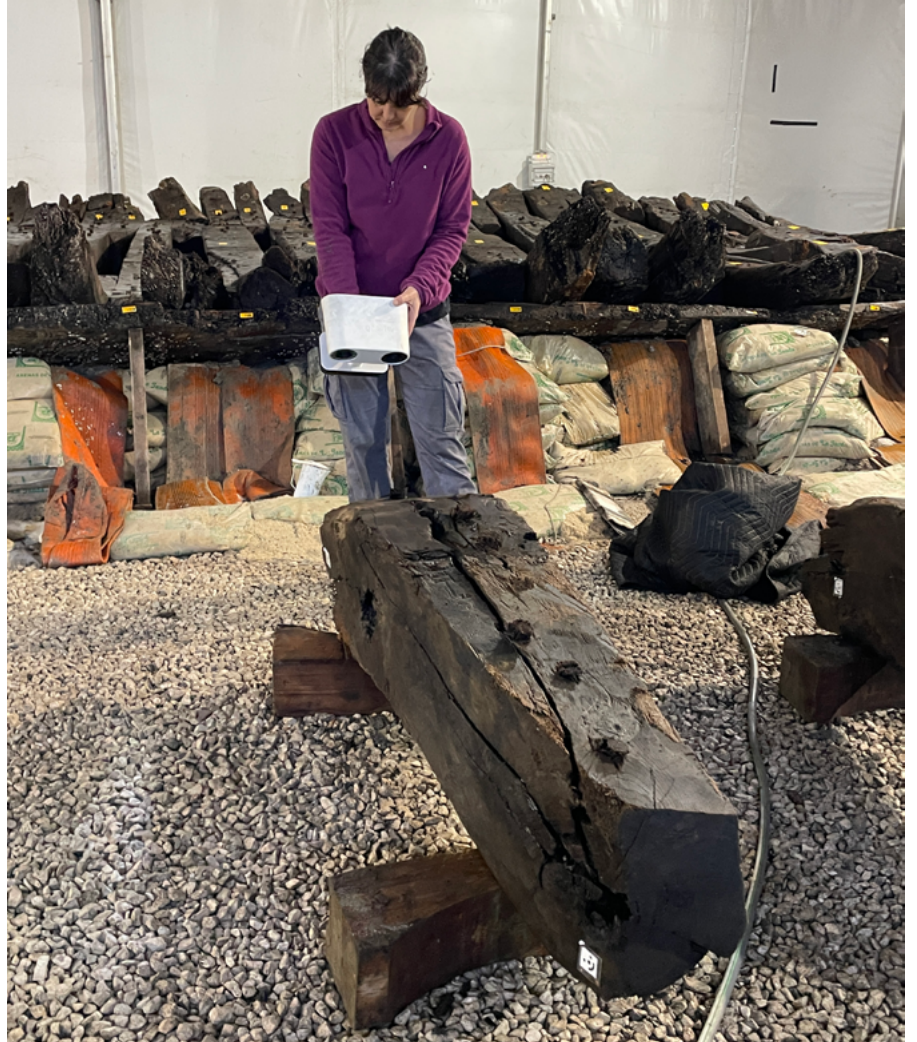
Toma de datos con escáner 3D portátil | foto Fondo Gráfico IAPH (Milagros Alzaga García)

Cada pieza desmontada fue sometida a una limpieza individual meticulosa, seguida de un registro visual detallado. Posteriormente, se utilizó un escáner láser 3D portátil para capturar con alta precisión las características tridimensionales de cada elemento, complementado con tomas fotográficas destinadas a la realización de un modelo fotogramétrico.

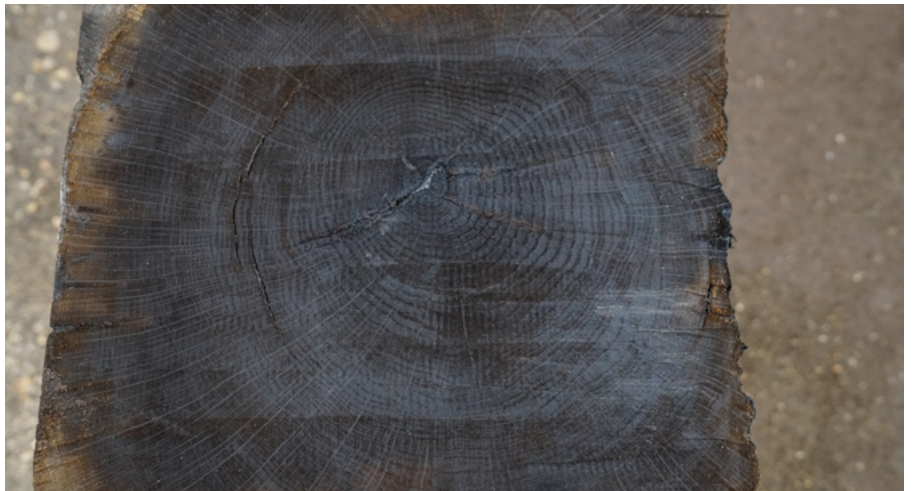
Muestra para análisis dendrocronológico | foto Fondo Gráfico IAPH (Mili Jiménez Melero)

Finalmente, se tomaron muestras de las maderas para realizar estudios dendrocronológicos, lo que permitirá identificar la especie de madera, determinar su origen geográfico y establecer una cronología aproximada de la estación y año de tala del árbol del que procede. Este análisis integral no solo aporta información esencial sobre las técnicas de construcción naval de la época, sino que también contribuye a la reconstrucción histórica y contextual del pecio *Delta I*.
