MEMORIA FINAL DE INTERVENCIÓN

BUSTOS DE ADÁN Y EVA,

Santa Iglesia Catedral

Instituto Andaluz del Patrimonio Histórico

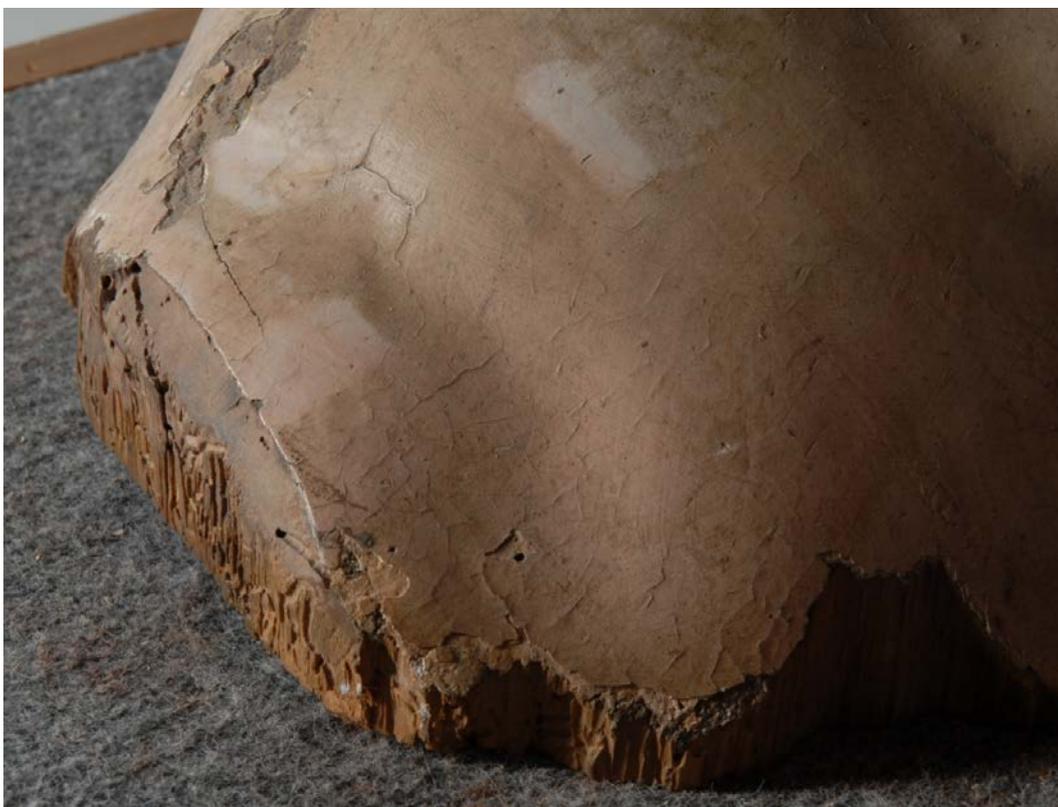
Fig. II. 24

Hay una zona en la que el deterioro producido por los xilófagos ha sido tal que se ha llegado a perder bastante madera. Tal es el caso del hombro derecho (Fig. II.24).

Luz rasante. Primeras catas de limpieza.

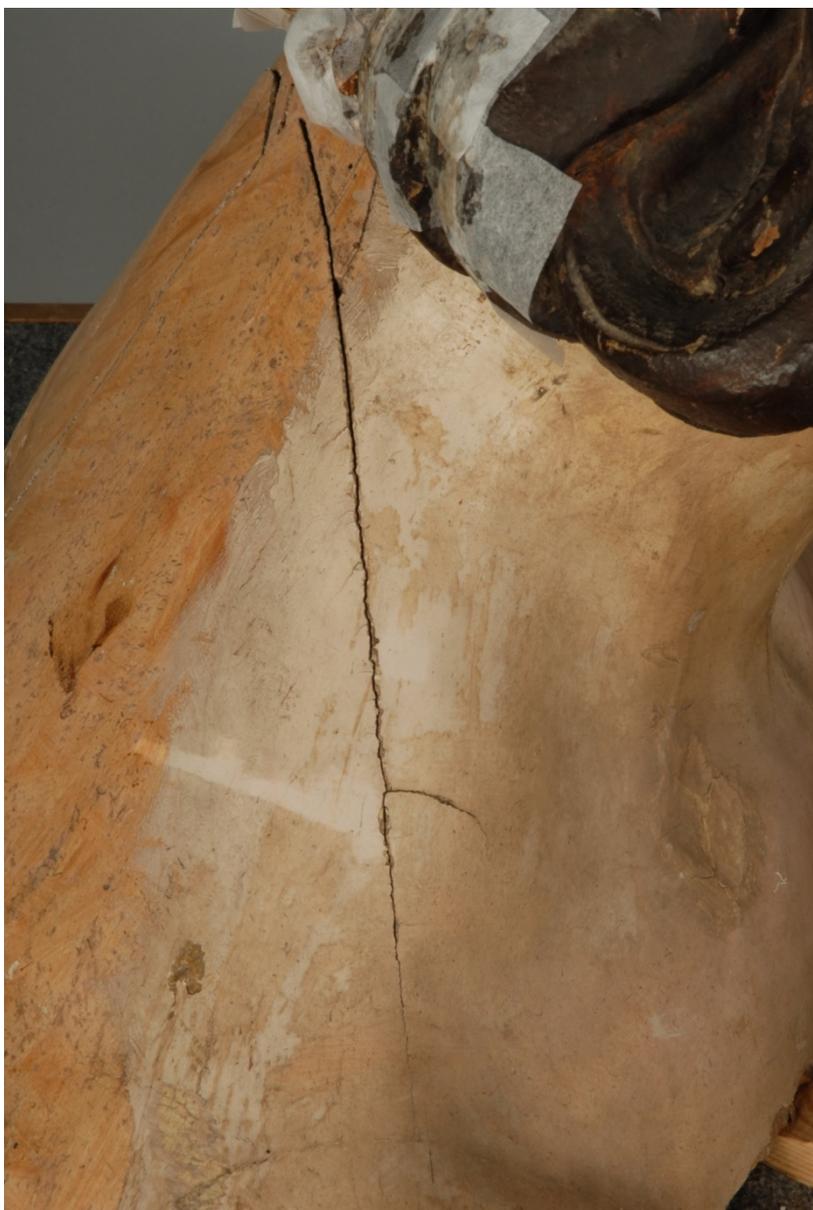
Fig. II. 26

Fisura.

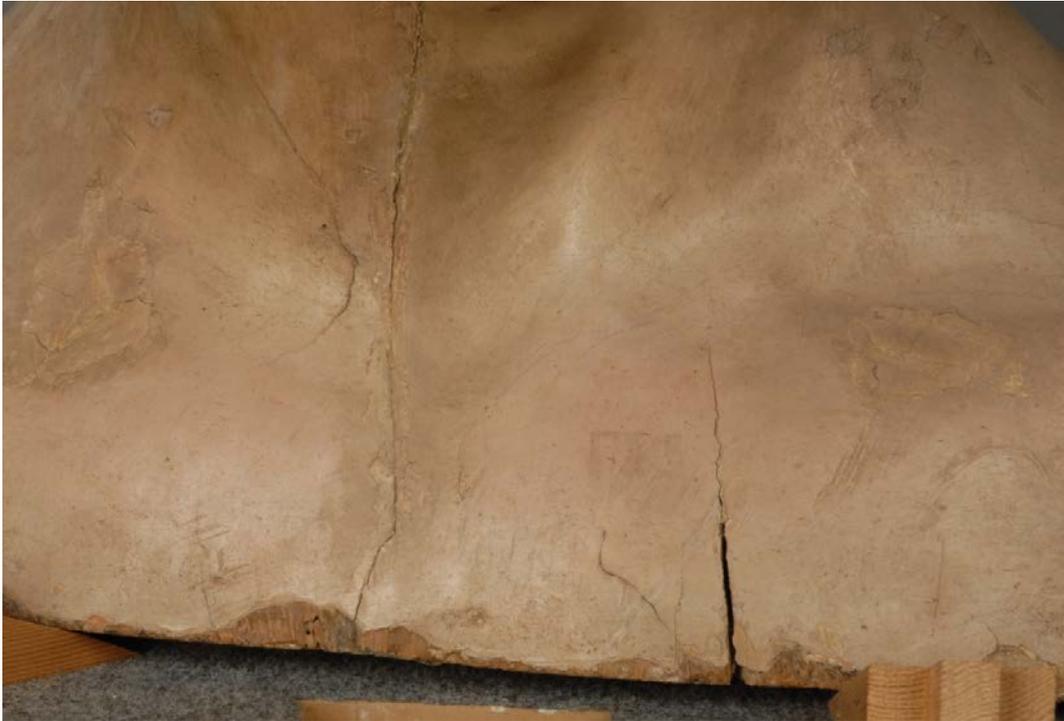
Fig. II. 27

Fisuras.

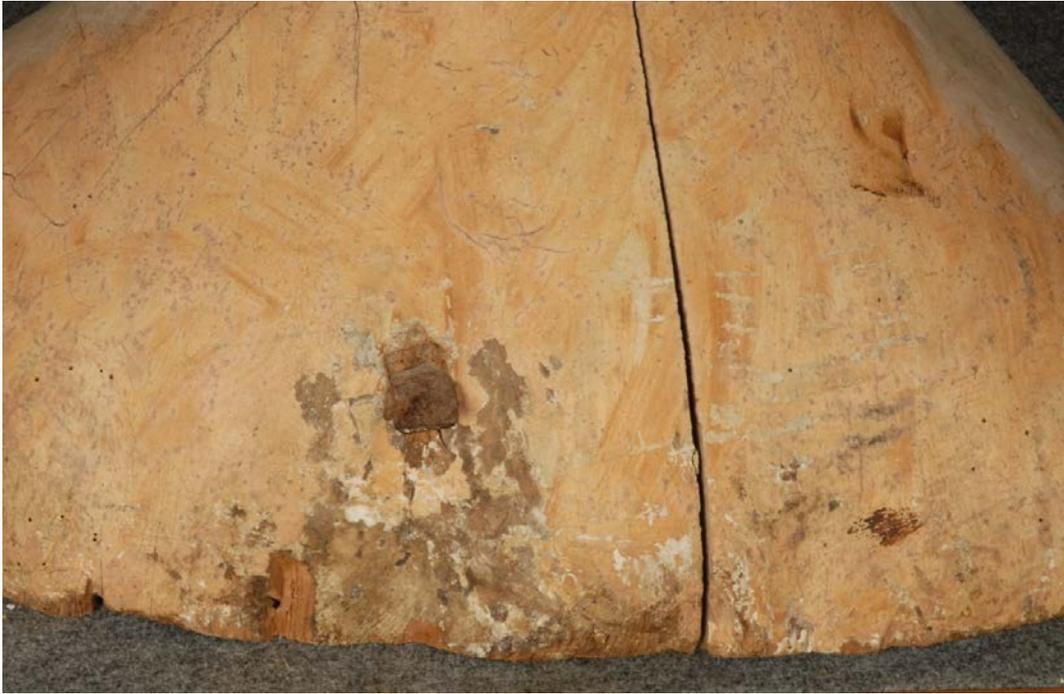
Fig. II. 28

Fisura en la zona posterior.

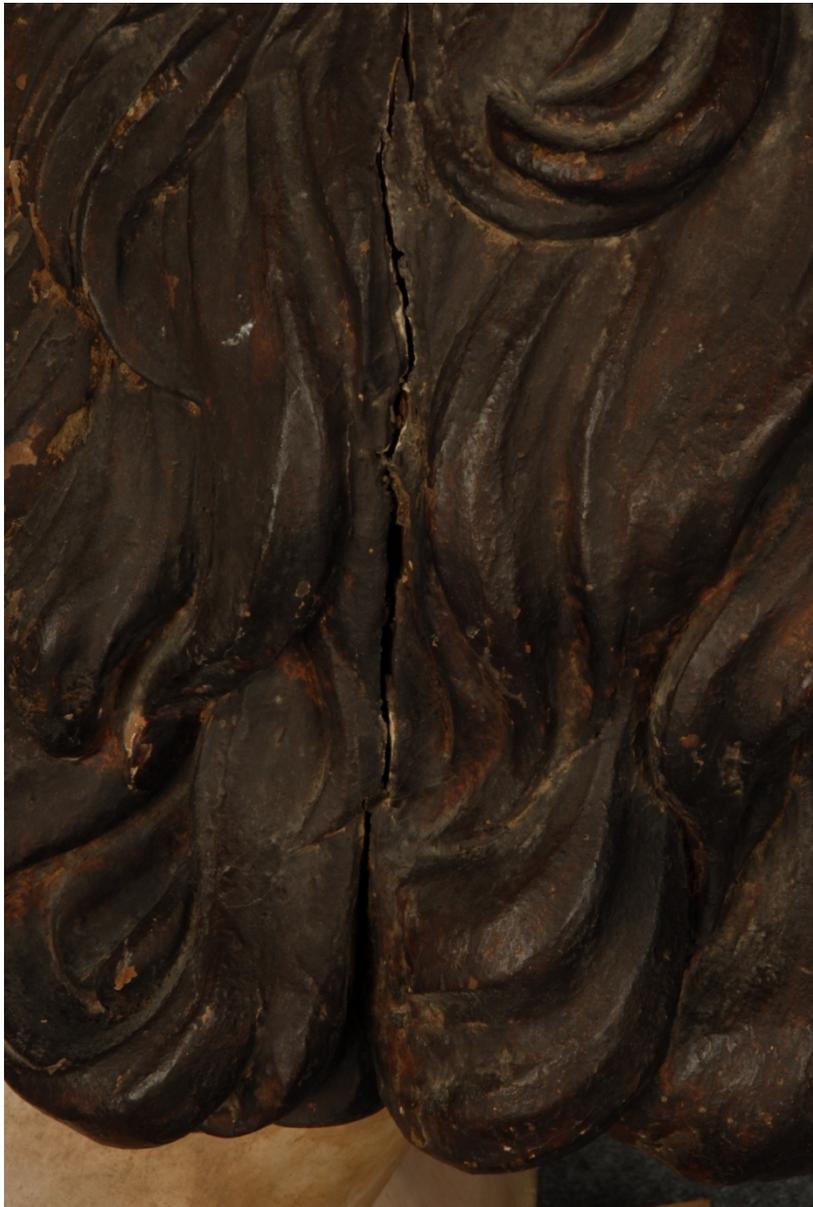
Fig. II. 31

Detalle de una fisura en la cabellera, zona posterior.

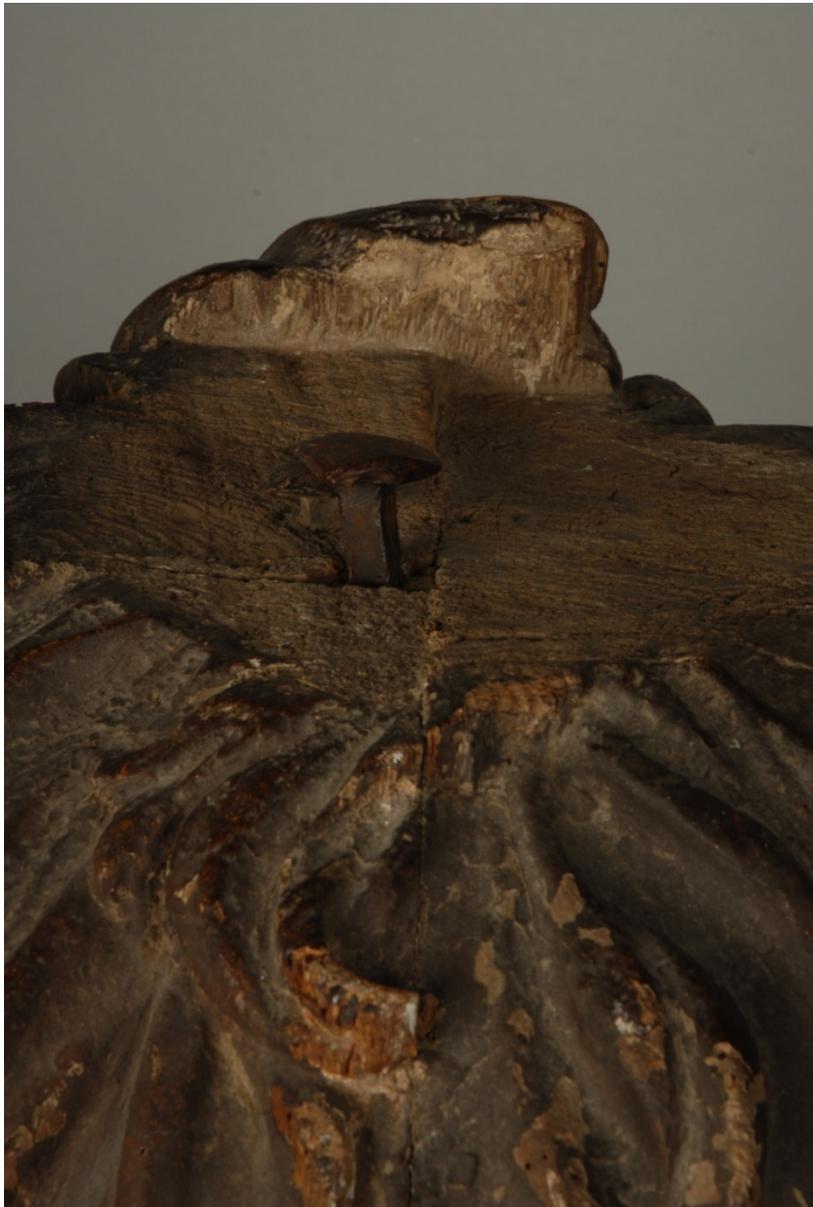
Fig. II. 32

Clavo de forja en la parte superior de la cabeza.

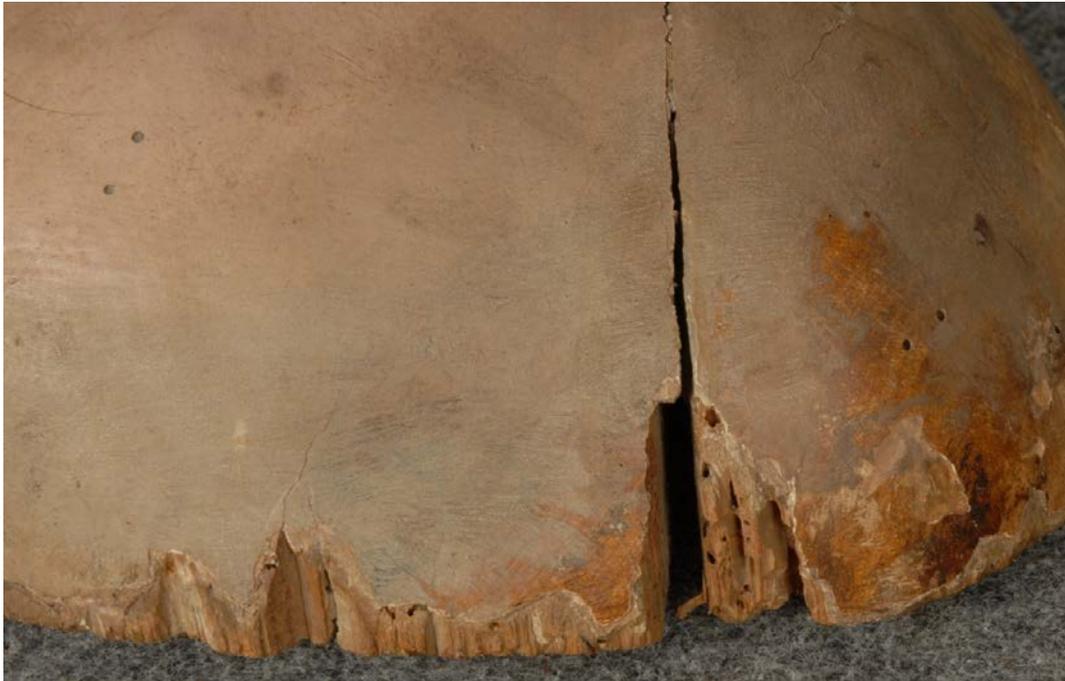
Fig. II. 33

Por otro lado, otra de las alteraciones a destacar es el deterioro producido por insectos xilófagos, que aunque no ha sido muy agresivo en general, en particular ha llegado a causar la pérdida de soporte completa en un área puntual como es el hombro derecho.

Fisura, xilófagos y falta de un fragmento de soporte.

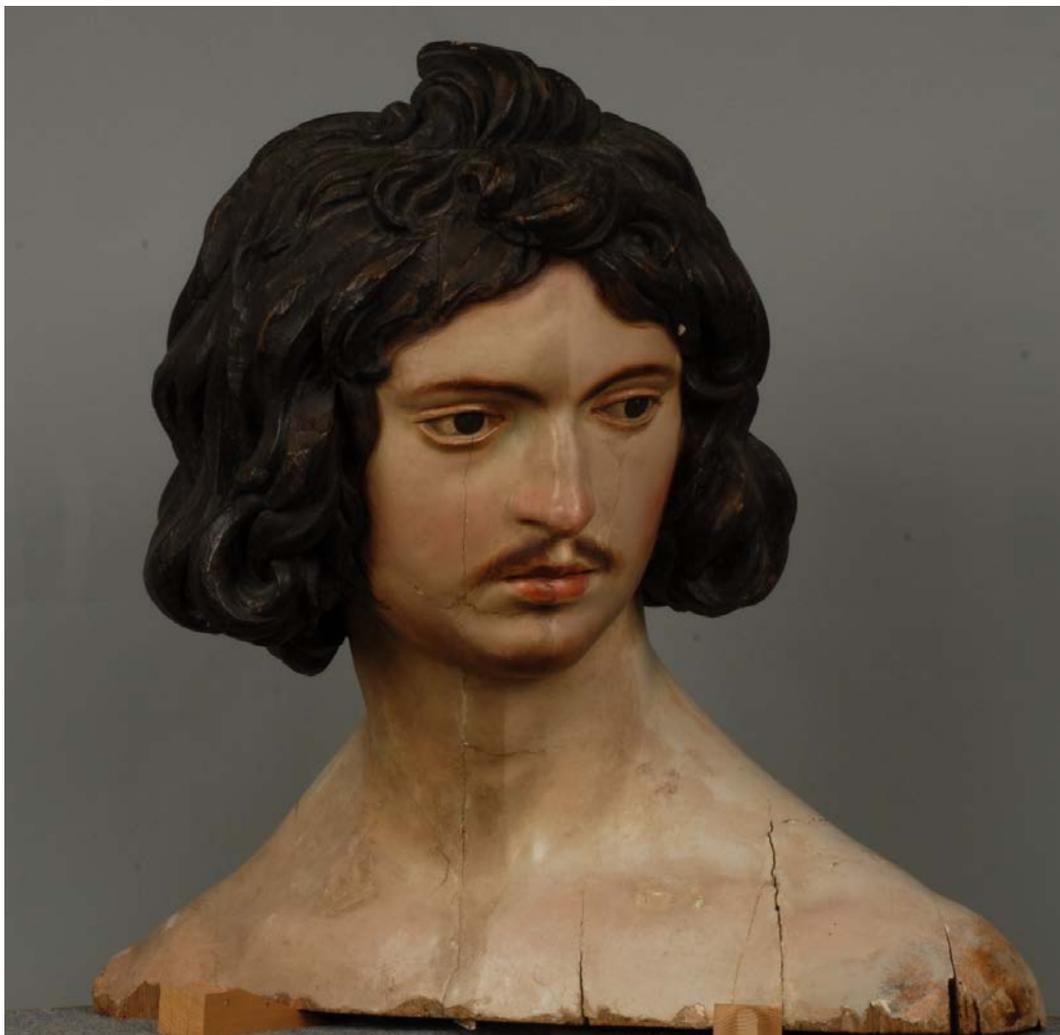
Fig. II. 38

Fase de limpieza. Limpieza superficial.

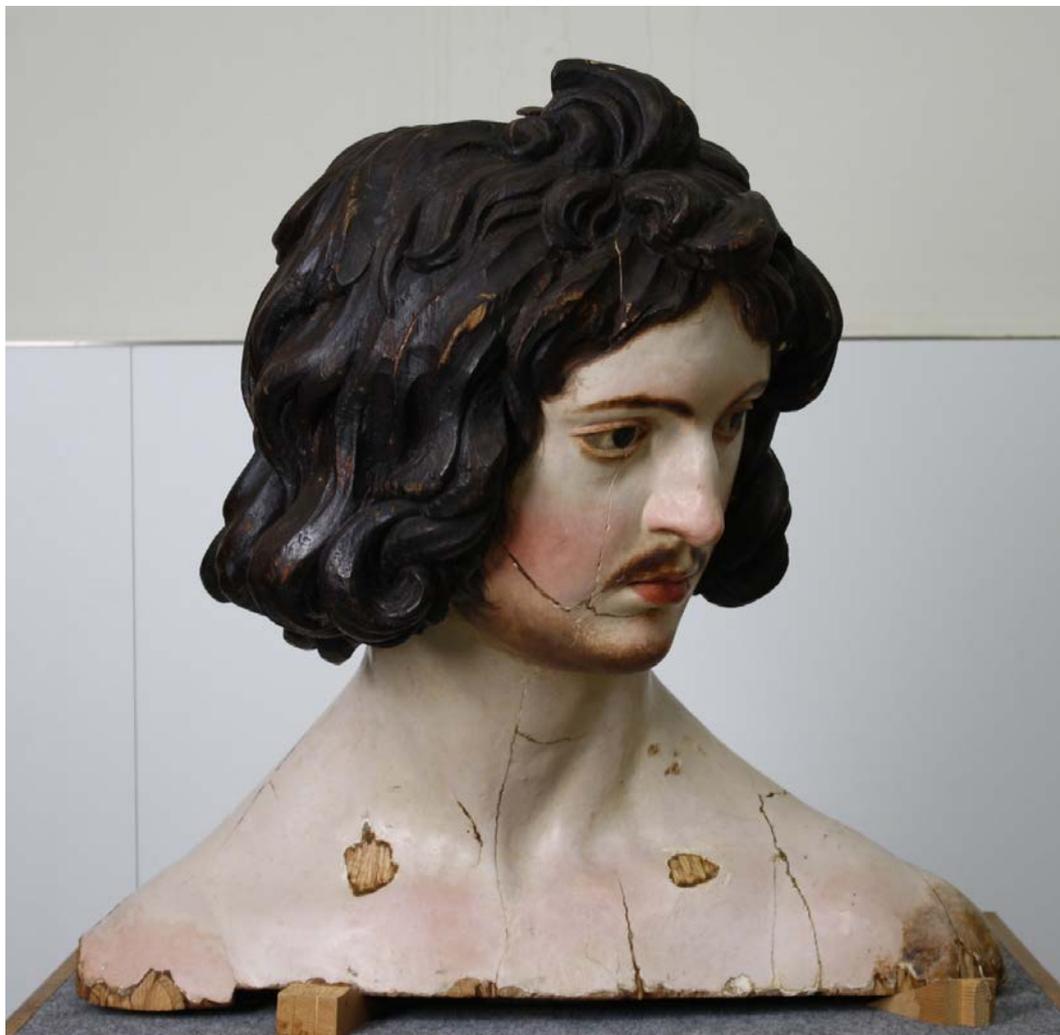
Fig. II. 46

Reintegración de soporte.

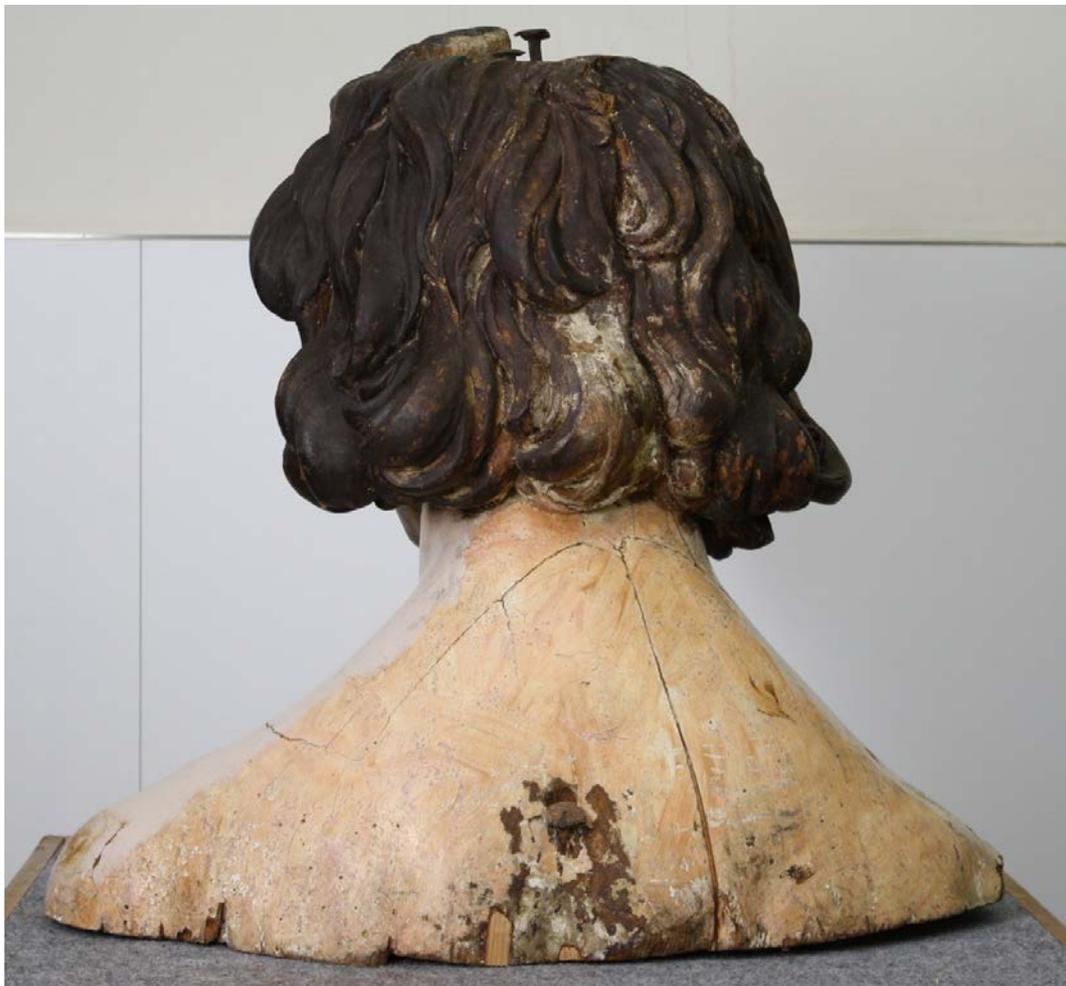
Fig. II. 48

Reintegración de soporte.

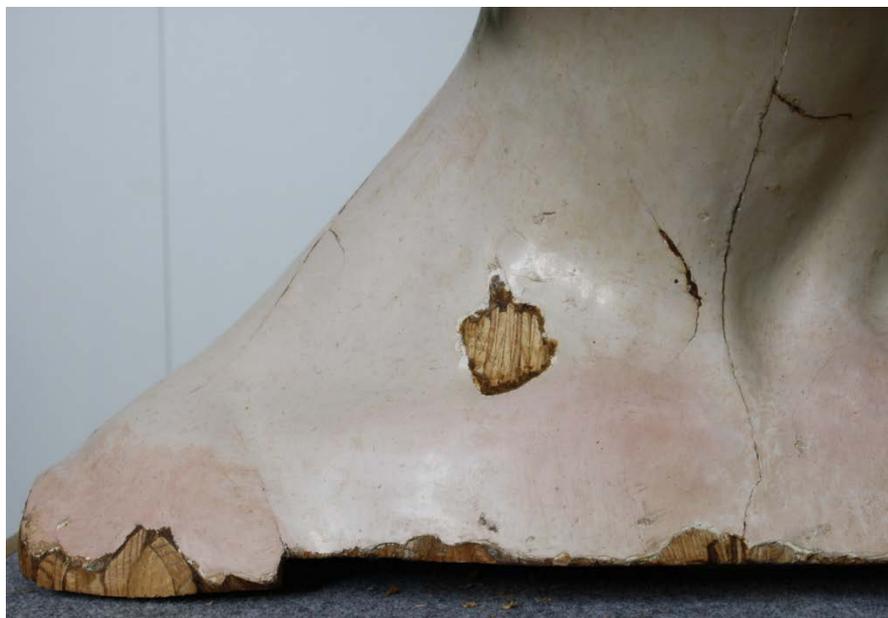
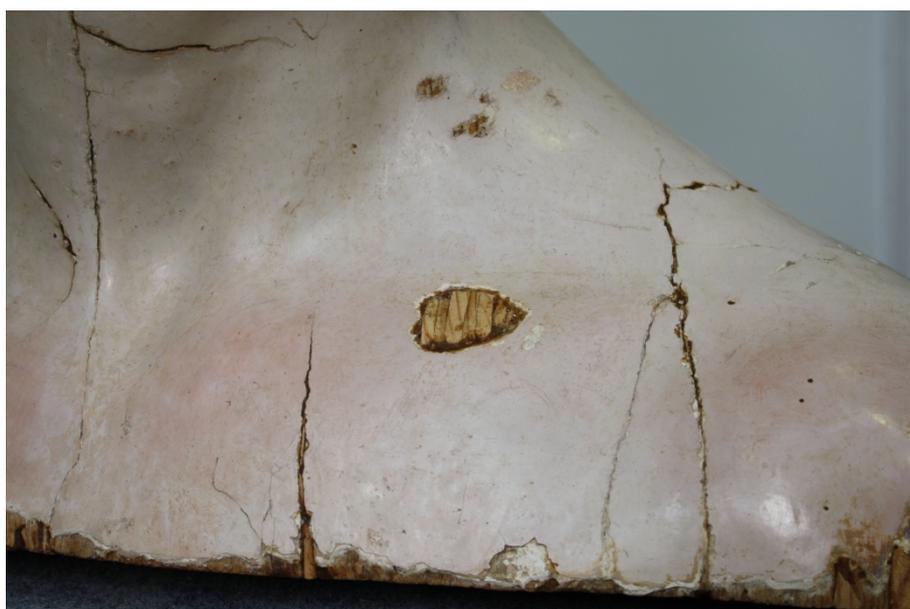
Fig. II. 49

Reintegración de soporte.

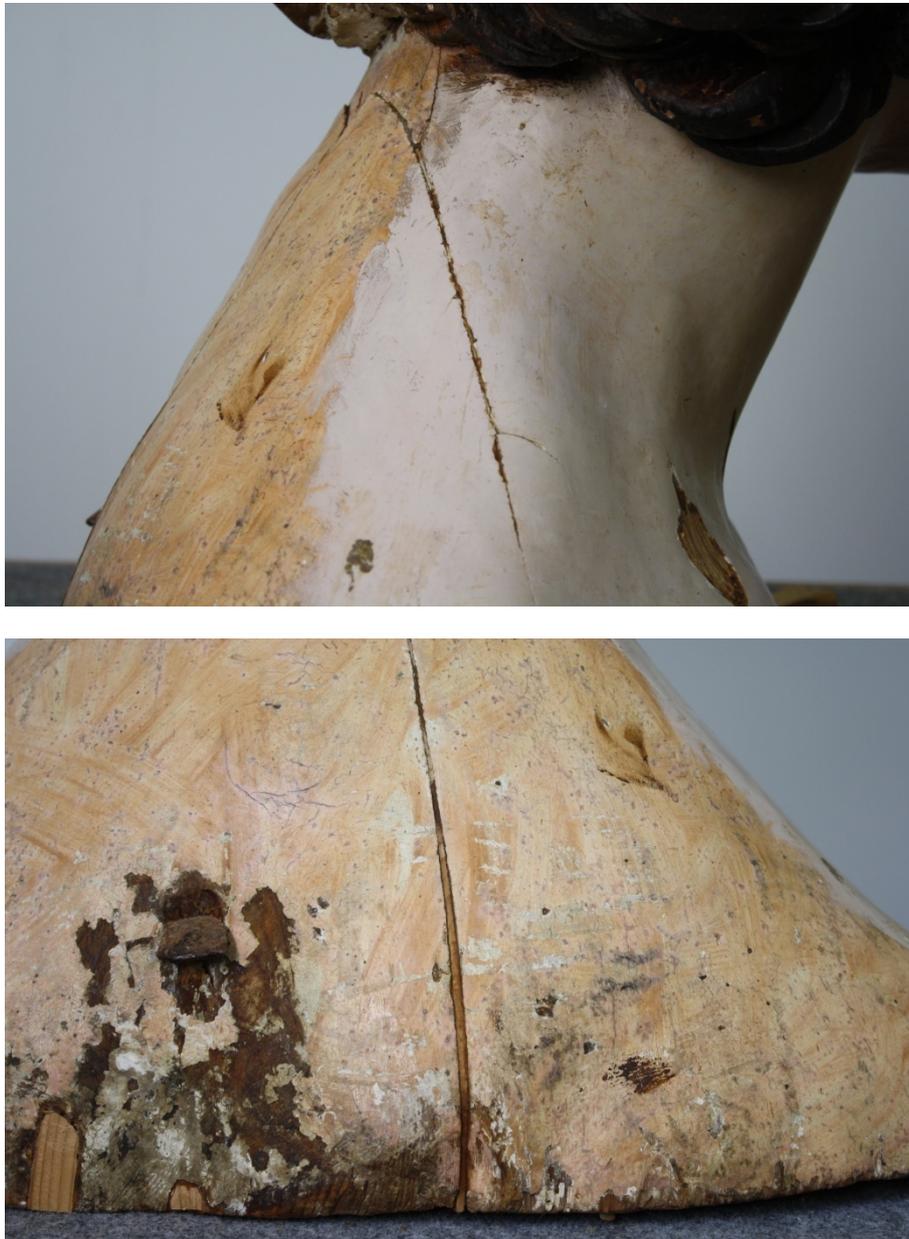
Fig. II. 50

Reintegración de soporte.

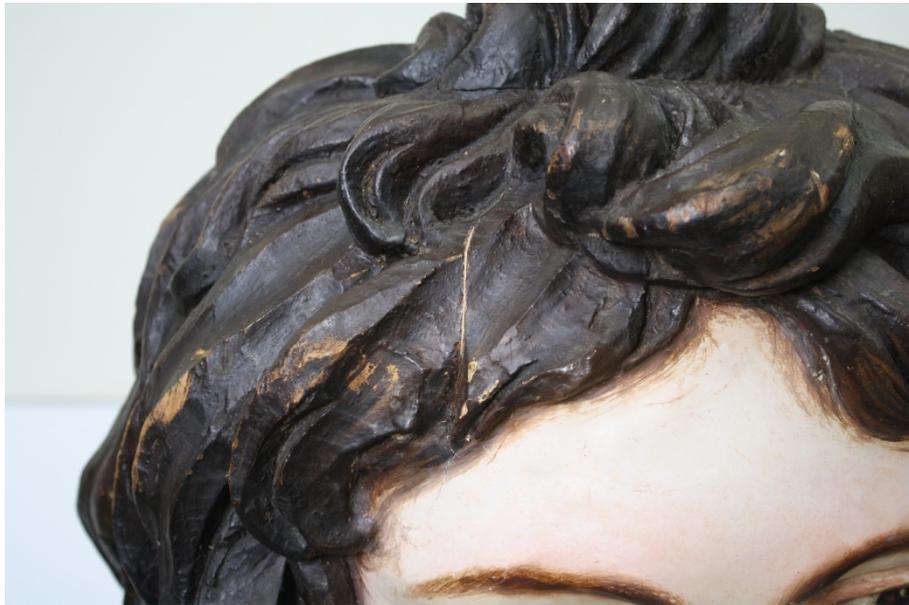
Fig. II. 51

Reintegración de soporte.

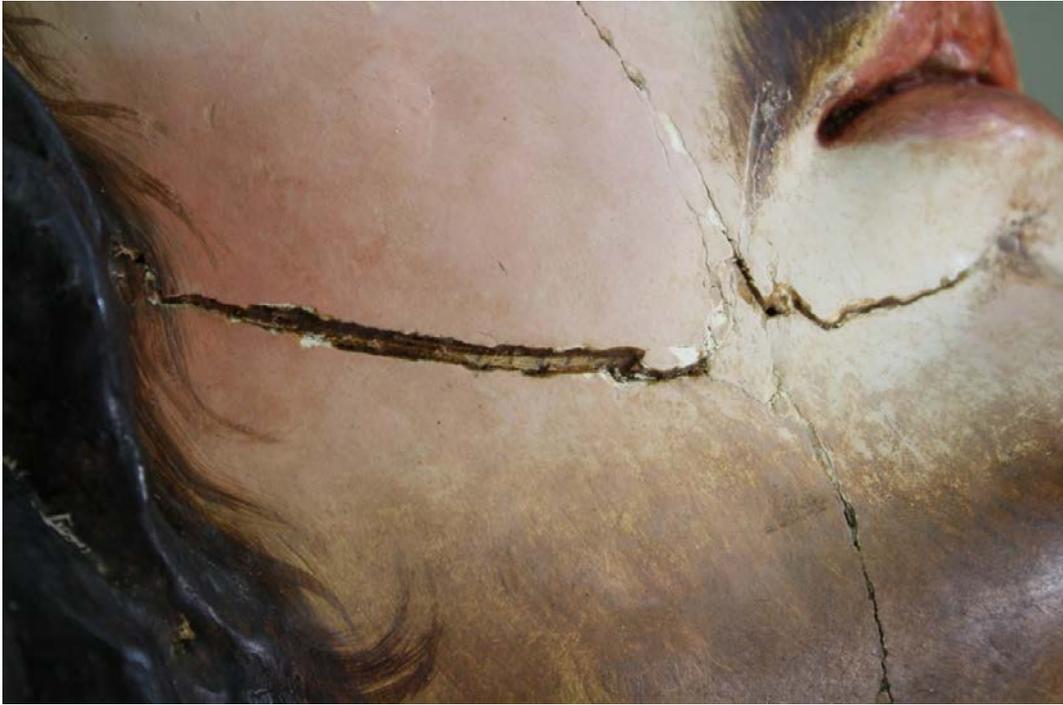
Fig. II. 52

Reintegración de soporte, chirlateado.

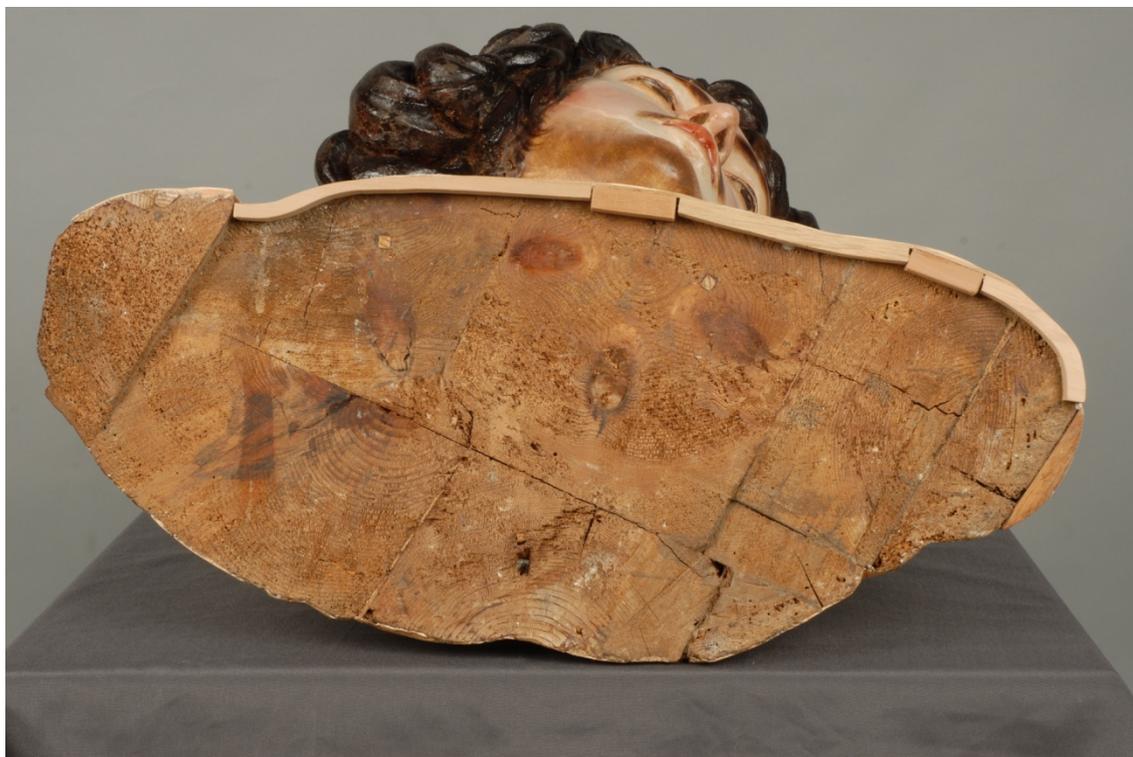
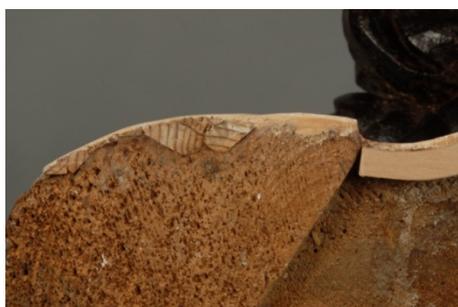
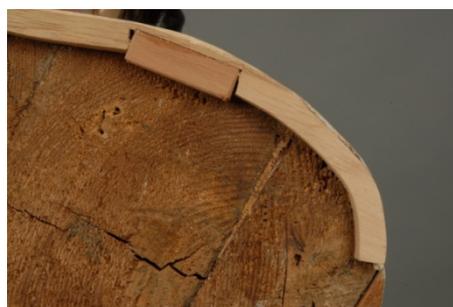
Fig. II. 55

Calzado de la base

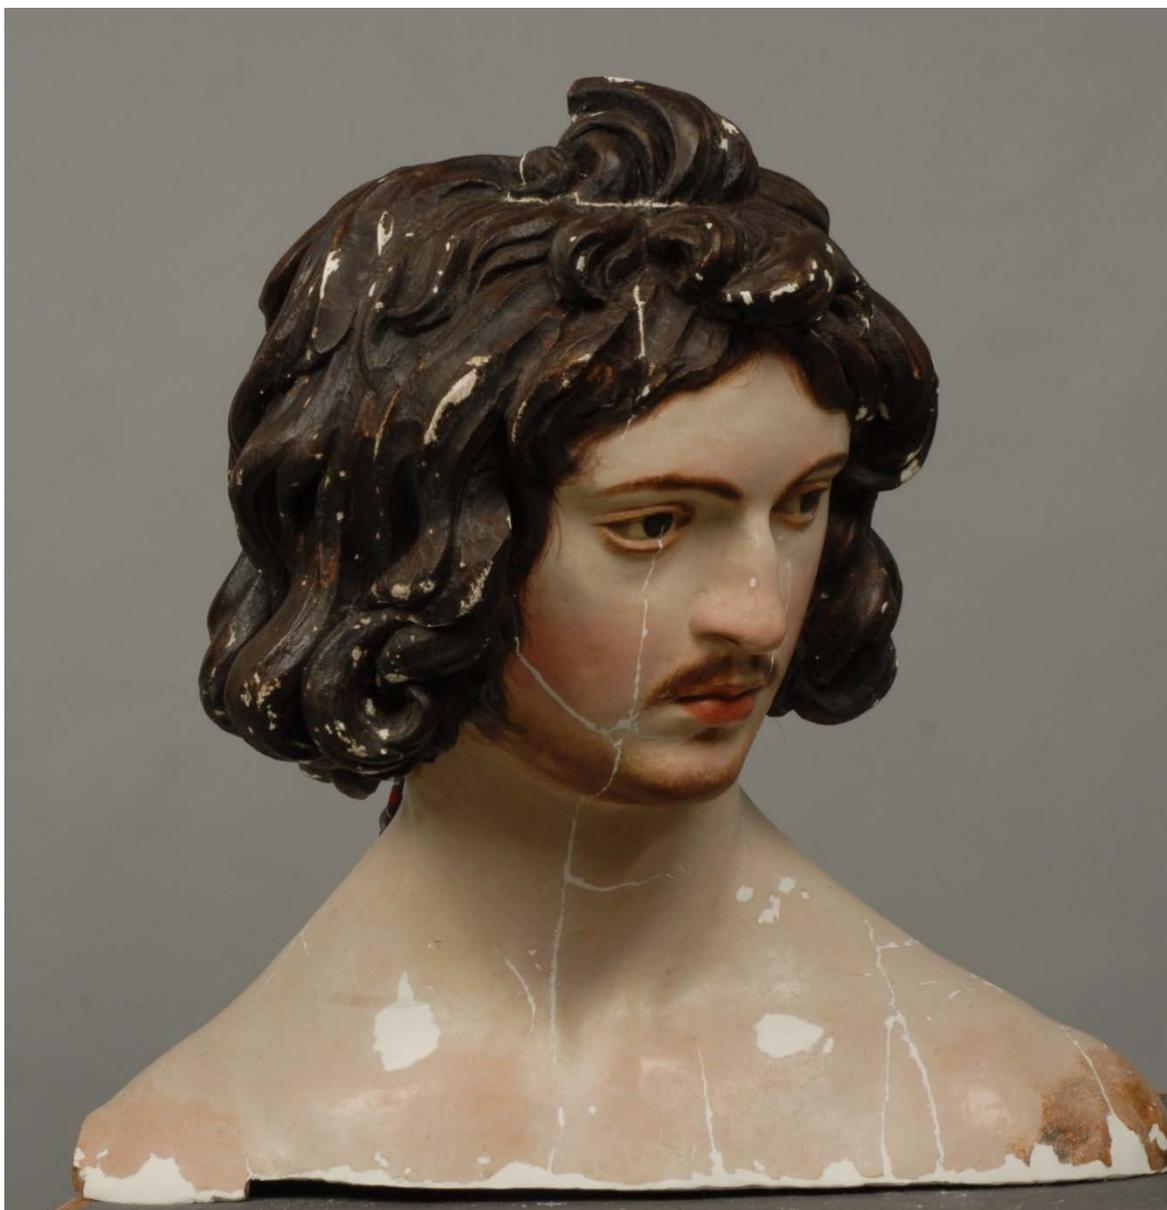
Fig. II. 56

Estucado.

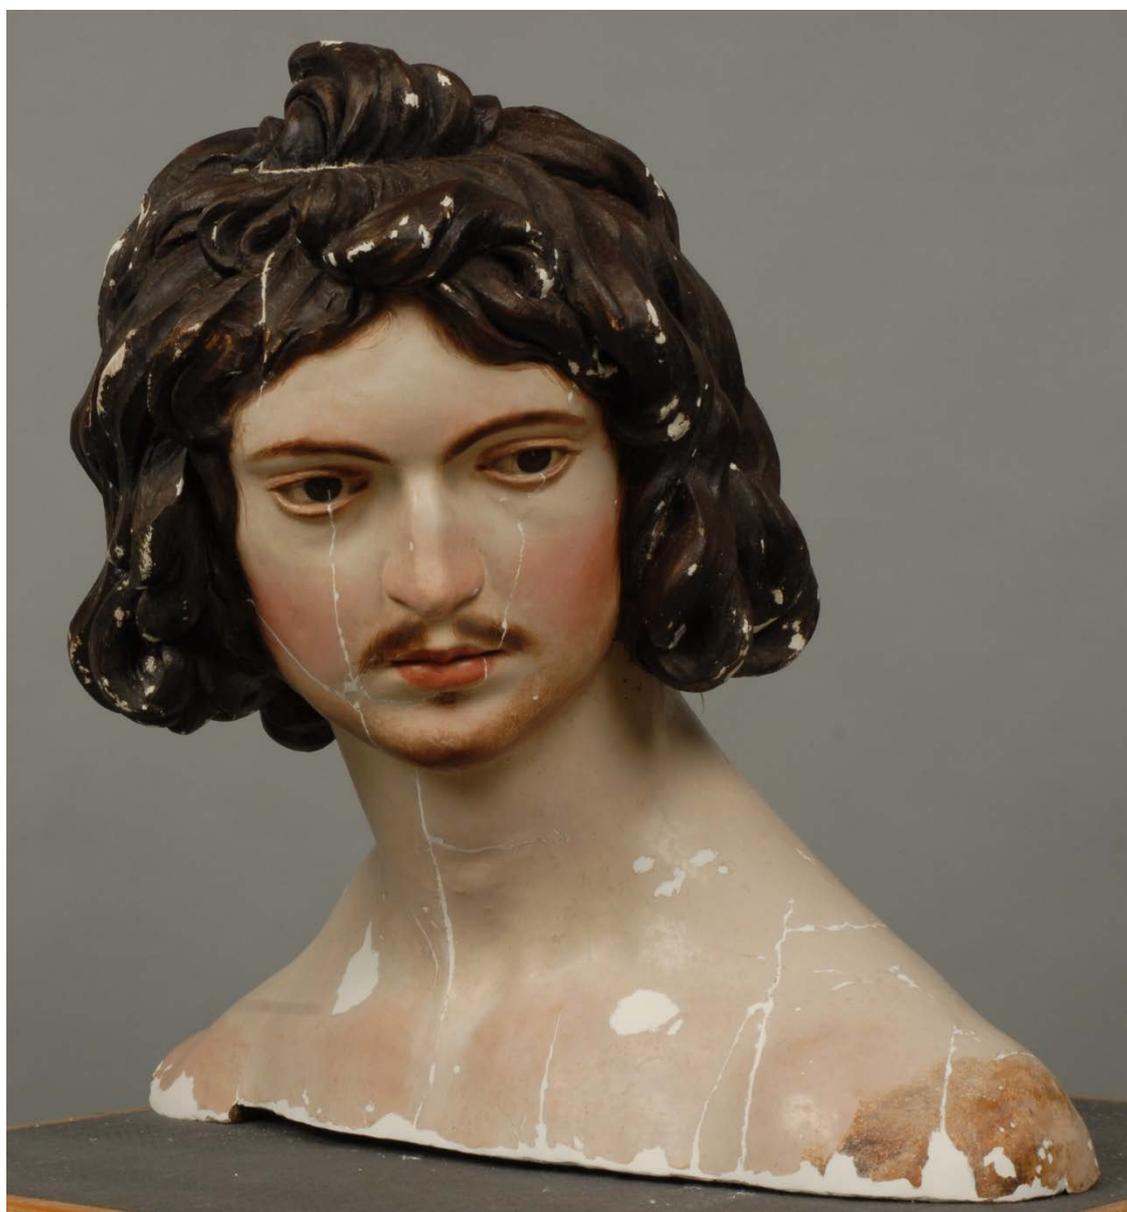
Fig. II. 57

Estucado.

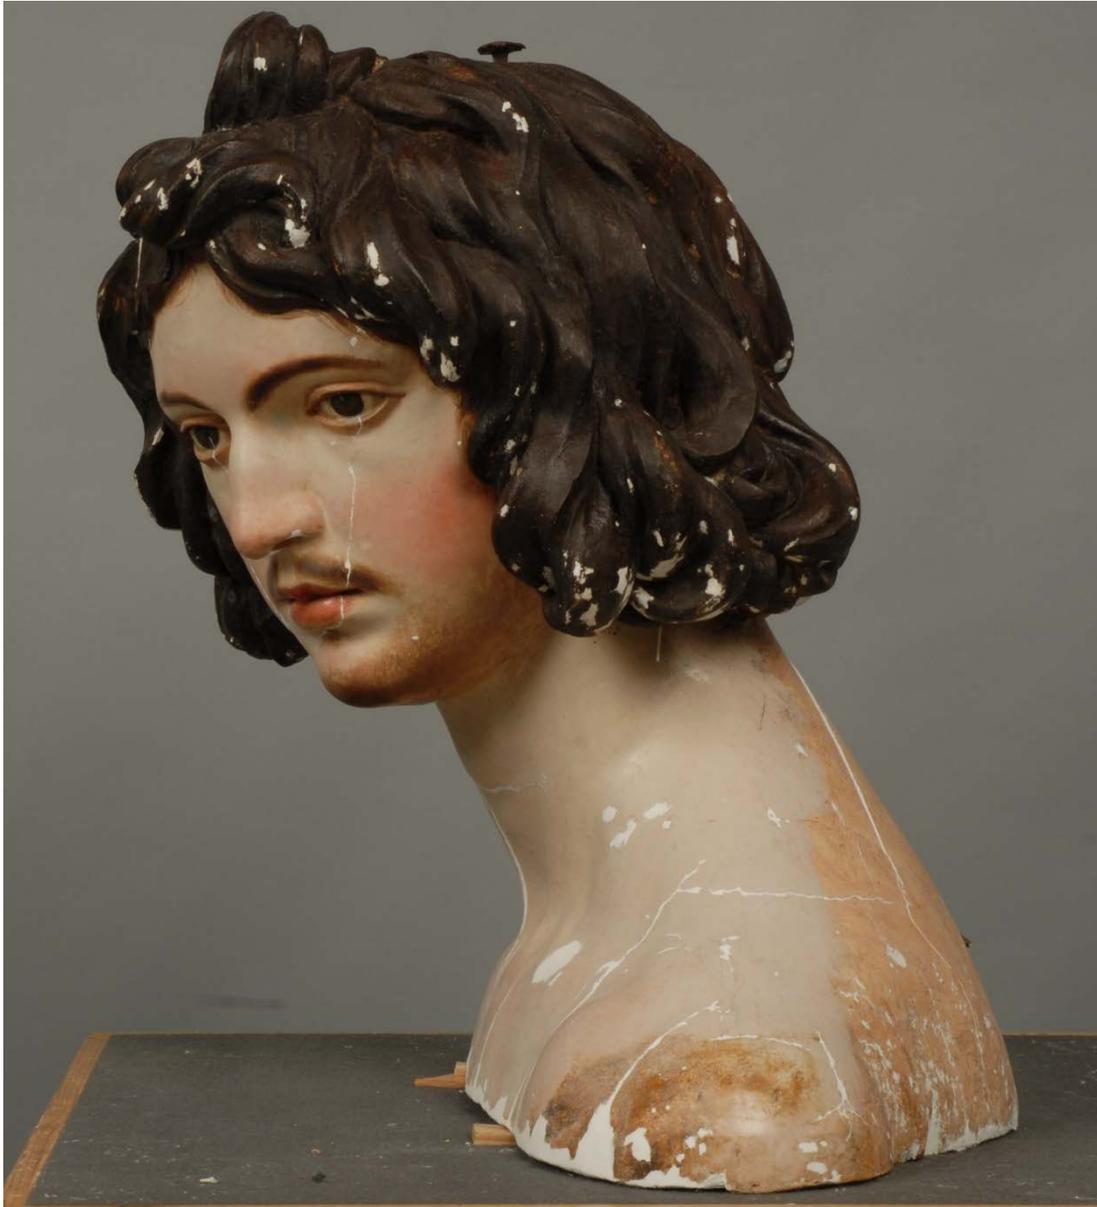
Fig. II. 58

Estucado.

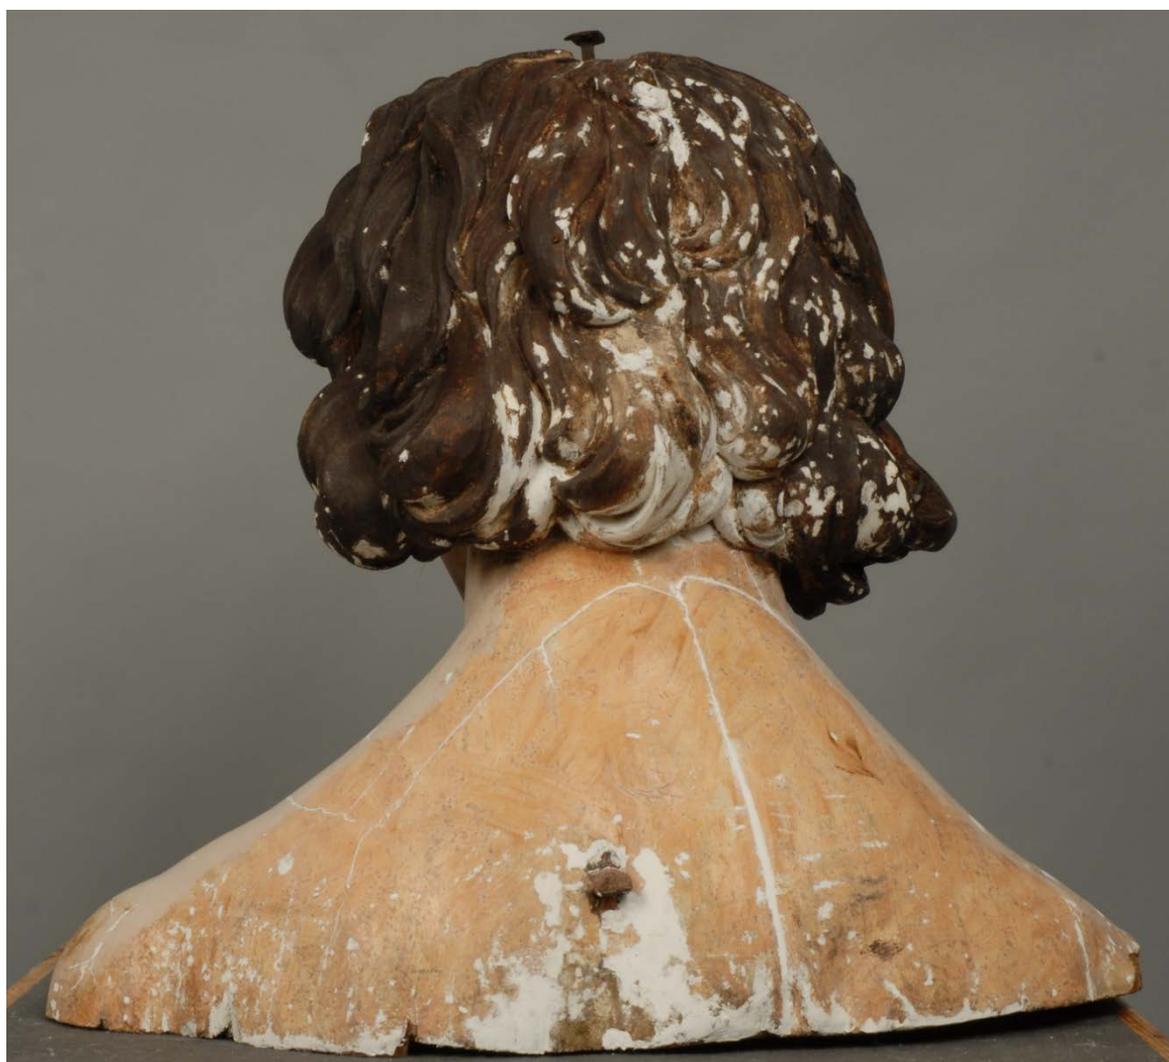
Fig. II. 59

Estucado.

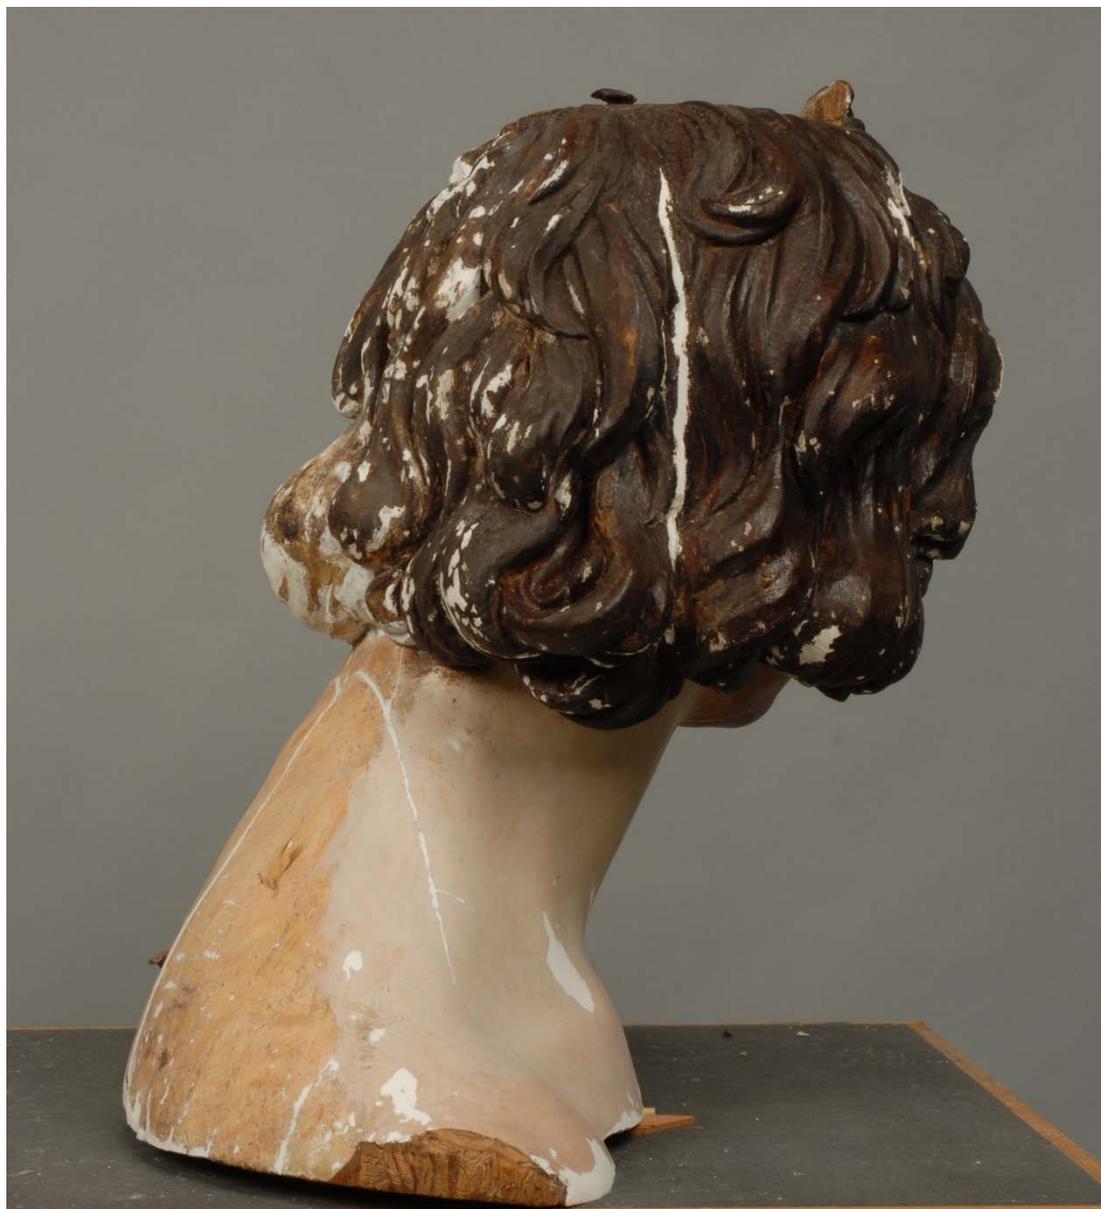
Fig. II. 60

Estucado.

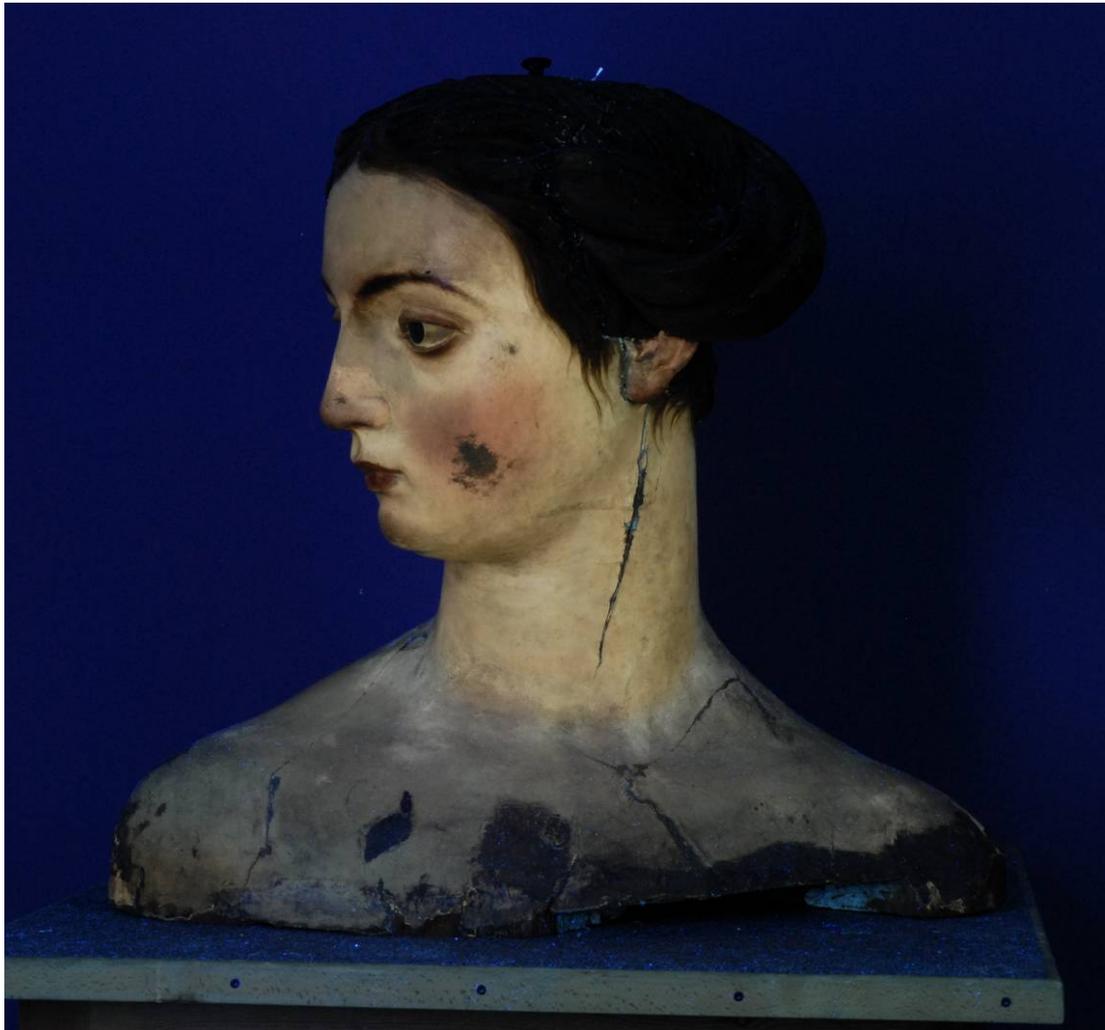
Fig. II.85

Iluminación UV. Los diferentes materiales reflejan la luz con diferentes tonalidades.
