MEMORIA FINAL DE INTERVENCIÓN

BUSTOS DE ADÁN Y EVA,

Santa Iglesia Catedral

Instituto Andaluz del Patrimonio Histórico

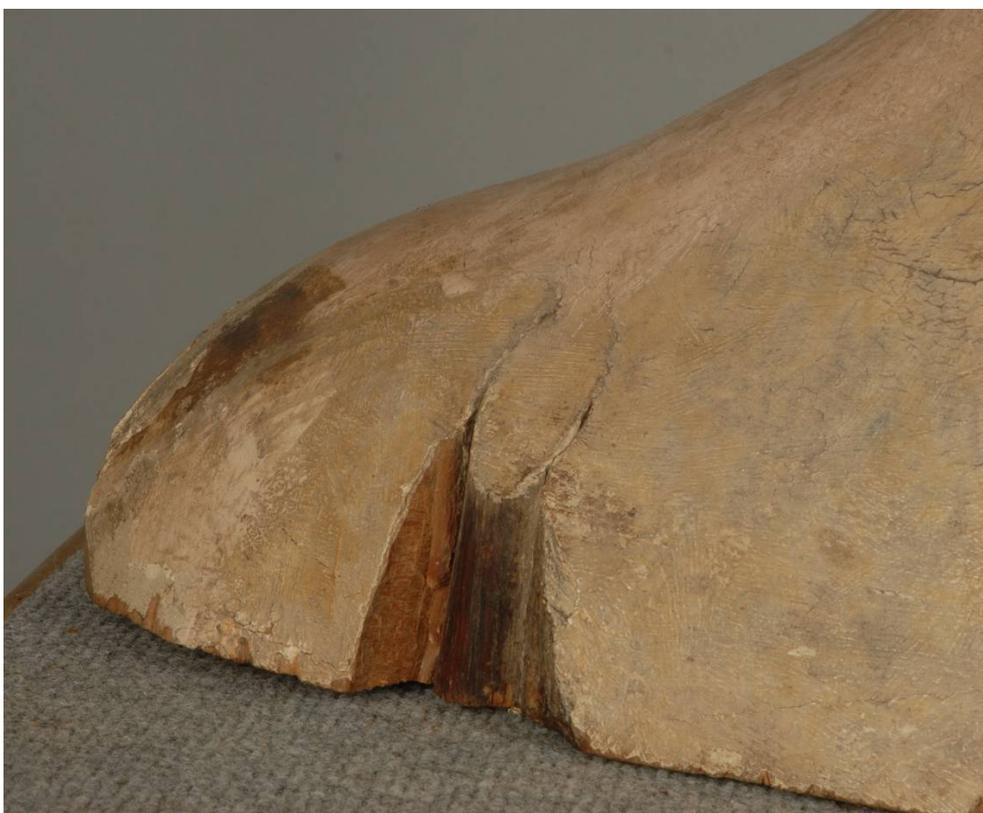
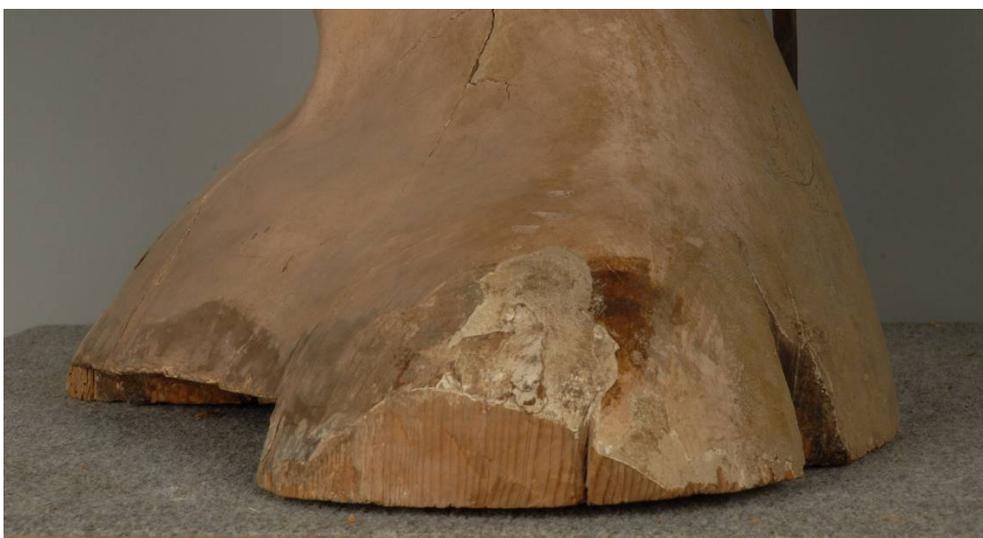
Fig. II.100

Principales alteraciones del soporte.

Perdidas de fragmentos y mutilaciones.

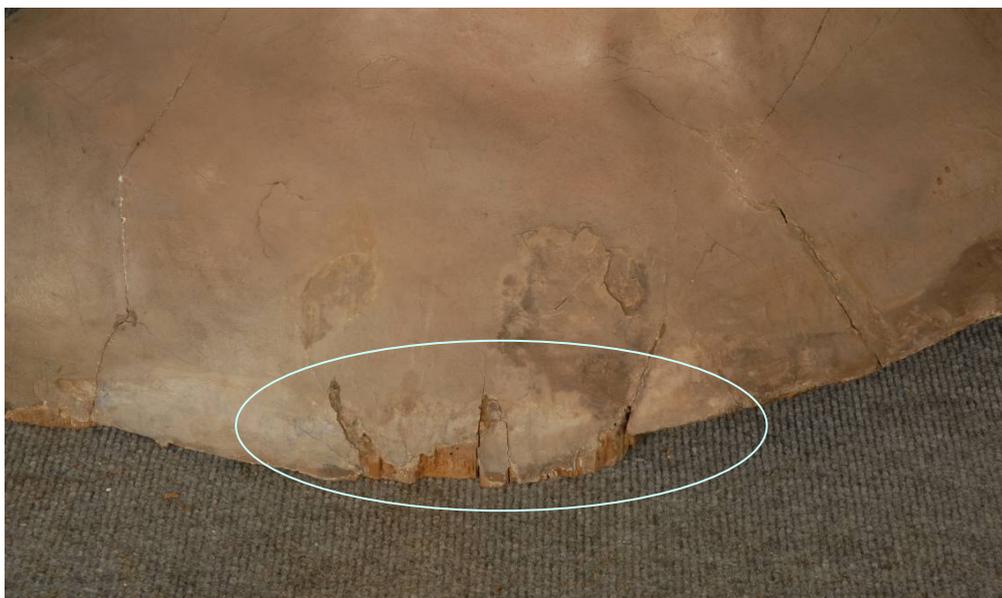
Fig. II.101

Principales alteraciones del soporte.

Localización de la infestación por insectos xilófagos.

- Como se detectara las huellas de un ataque de xilófagos, se decidió proceder a la desinsectación de la obra por medio de gases inertes (Anexo: Informe desinsectación).
- Chirlateado de fisuras. En el interior de las grietas localizadas en las líneas de ensamble entre las piezas constitutivas se procedió a introducir finas chirlatas de madera de las mismas características que el original. Se utilizó una madera de pino previamente desecada para estabilizarla y evitar los posibles alabeamientos que

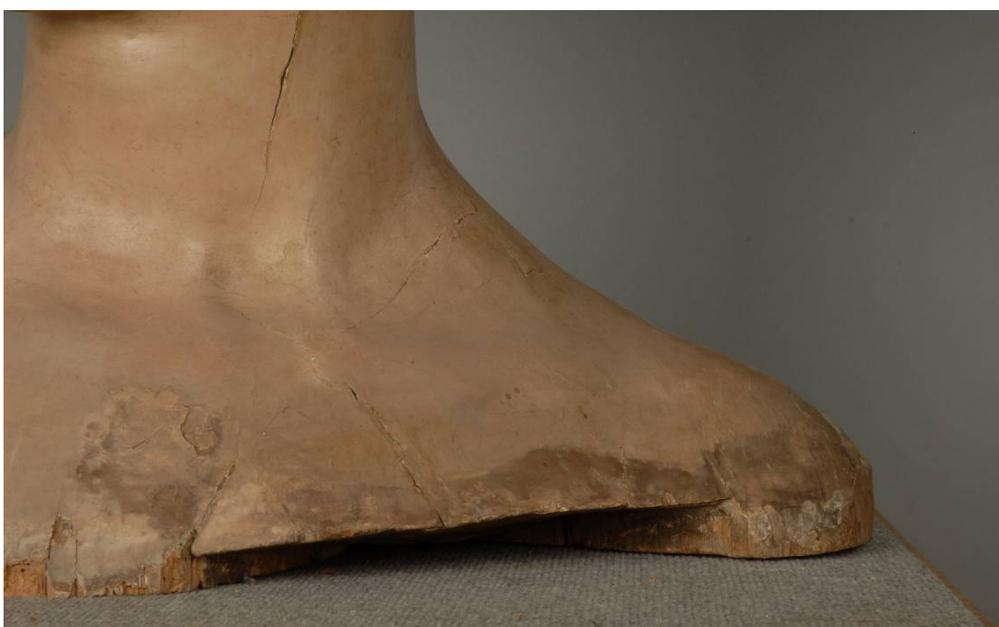
Por último y realizados en época reciente se encuentran repintes de naturaleza acuosa realizados sobre una capa de estuco que ocultan deterioros en el soporte, ya referidos en el apartado 1.1.3., se encuentran alterados cromáticamente ofreciendo un aspecto irregular de la policromía, esta intervención se localiza en la zona infraclavicular y en el lado izquierdo de cabeza y cuello. (Fig. II.107)

Repintes alterados camuflando intervenciones en el soporte.

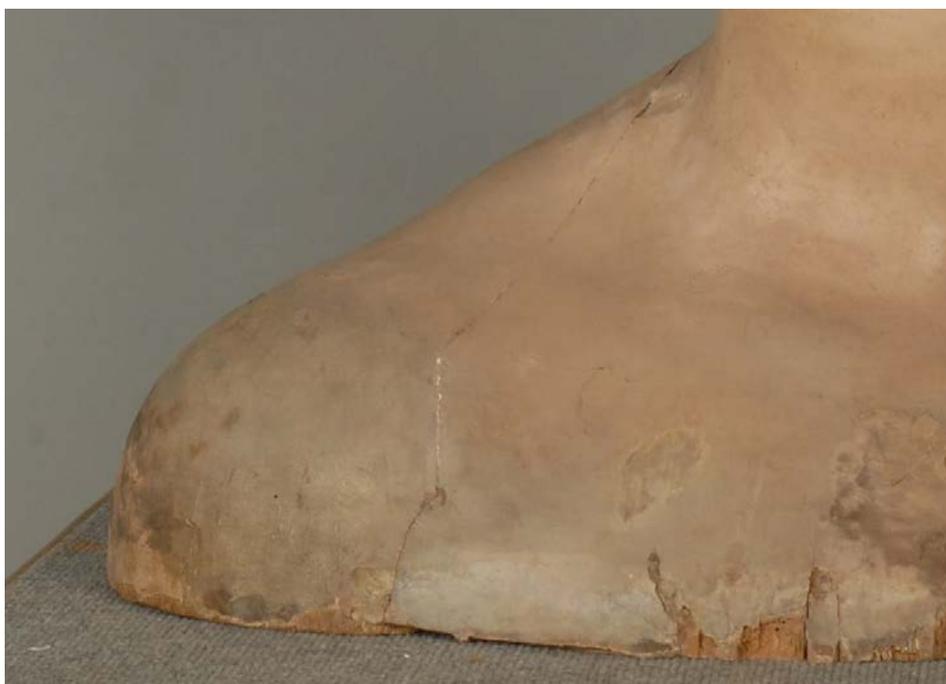
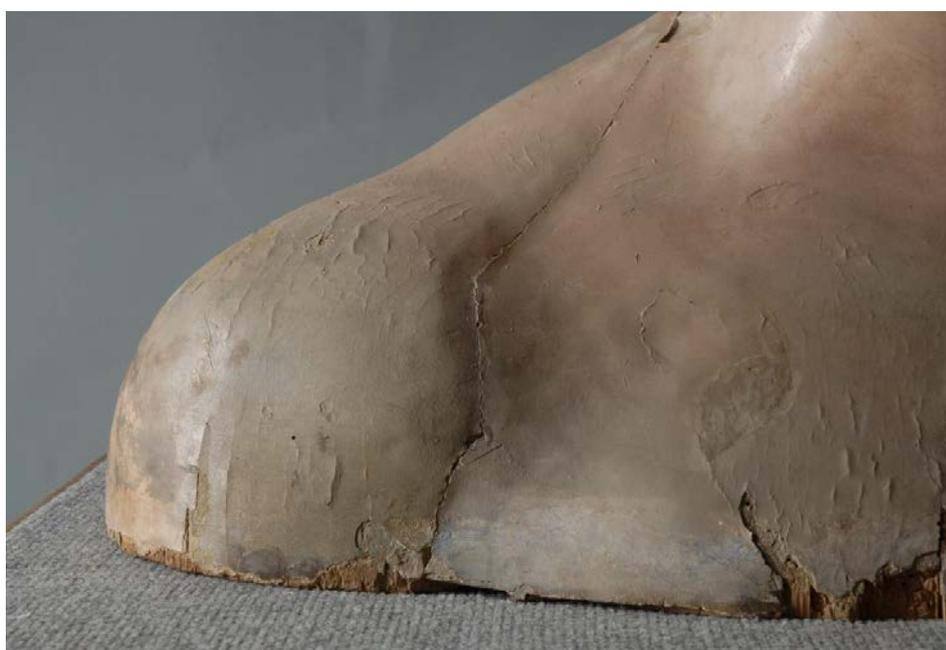
Fig. II.106

El cuarteado en la policromía es imperceptible a simple vista. Observado con instrumental de aumento es lineal y sigue el sentido de la veta. Hay que destacar una zona concreta en la mejilla derecha con un fuerte cuarteado cuadrangular, probablemente esta zona de cuarteado tiene su origen en algún deterioro del soporte (Fig. II.102 - 106).

Este deterioro está muy localizado en las carnaciones, está presente en los bordes de las fisuras de soporte y en la mejilla derecha donde se ha producido un cuarteado muy acusado. Por último, en la zona inferior y anterior del busto, la policromía se encuentra con falta de adhesión al soporte y se ha producido levantamientos en cresta. En la policromía del pelo este problema se generaliza (Fig. II.102 - 106).

Principales alteraciones de la policromía.

Levantamientos y falta de adhesión, zona de superposición de repintes.

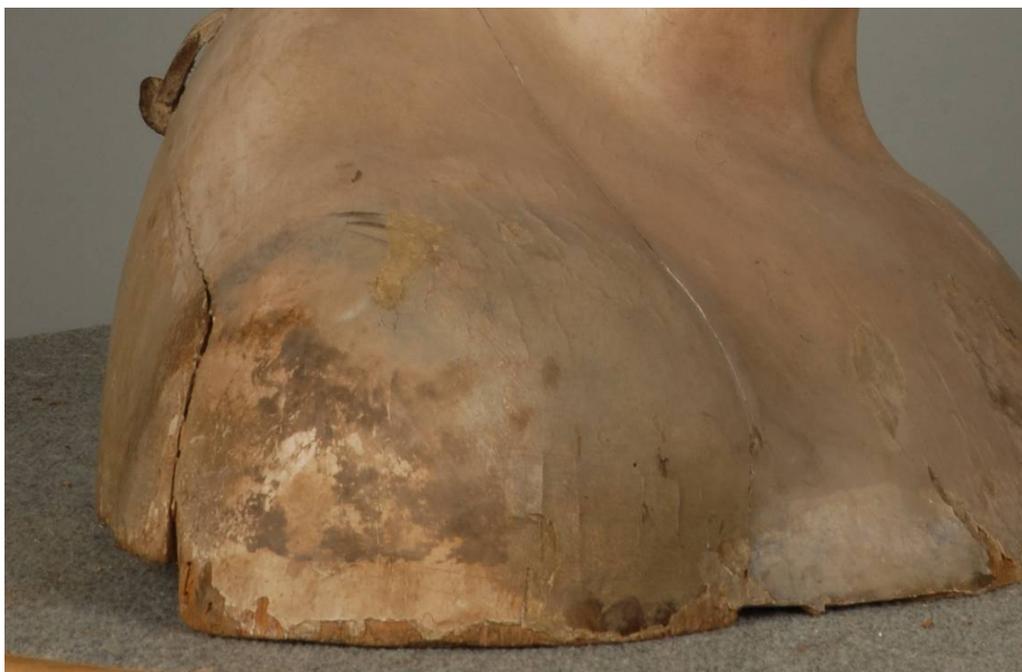
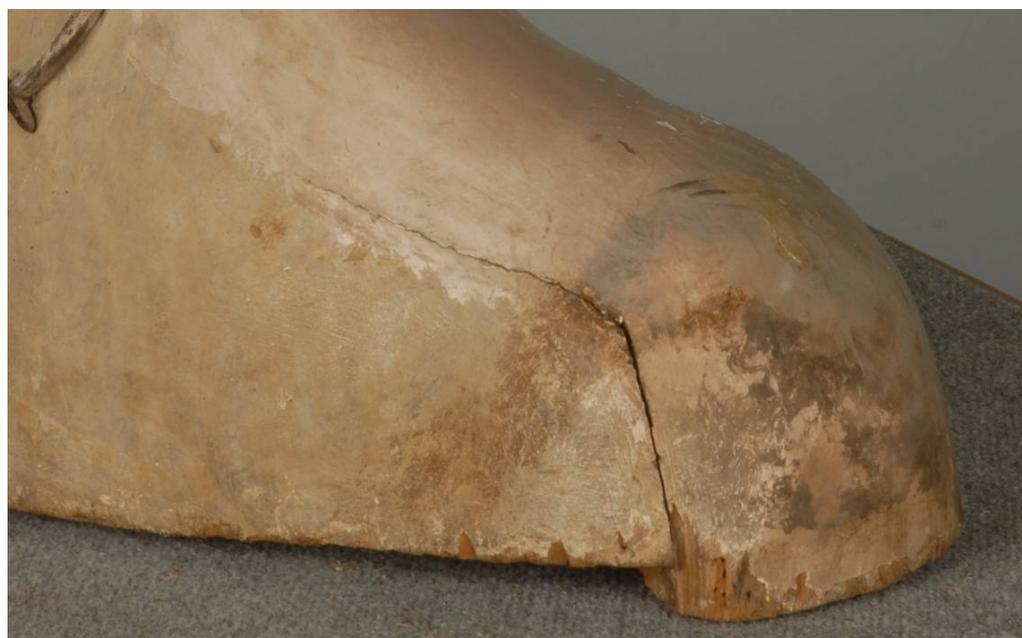
Fig. II.107

Principales alteraciones de la policromía.

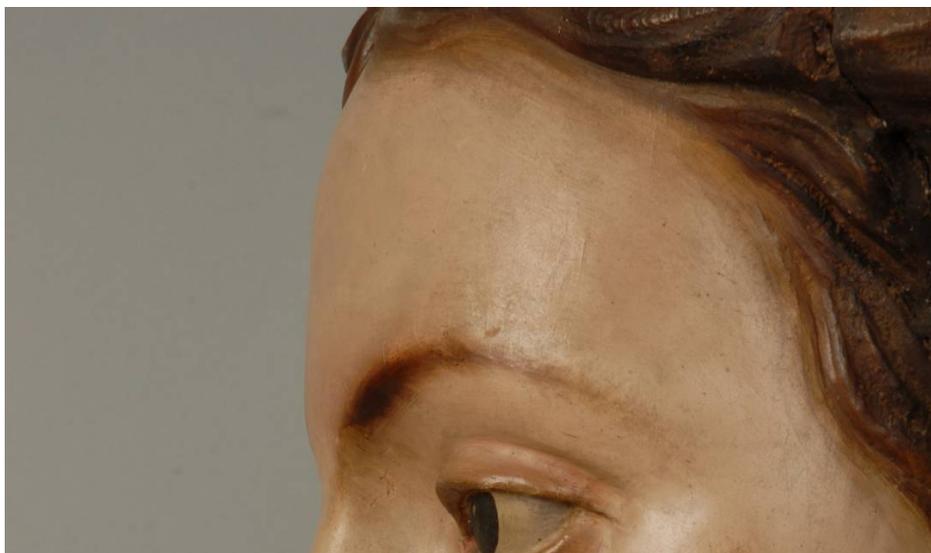
Fig. II.109

La observación con luz UV evidencia las diferentes intervenciones realizadas sobre la policromía. En primer lugar, se aprecia una coloración diferente al resto en el rostro y en el cuello, este cambio cromático está ocasionado por la aplicación de una capa de barniz. Por otro lado, se localizan una serie de repintes de diferente extensión. Unos tienen la intención de ocultar pequeños deterioros de la policromía, se localizaban en la frente, nariz, párpado inferior derecho, hombros y zona clavicular. (Fig. II.88- 91, 108 y 109,)

Principales alteraciones de la policromía.

Repintes

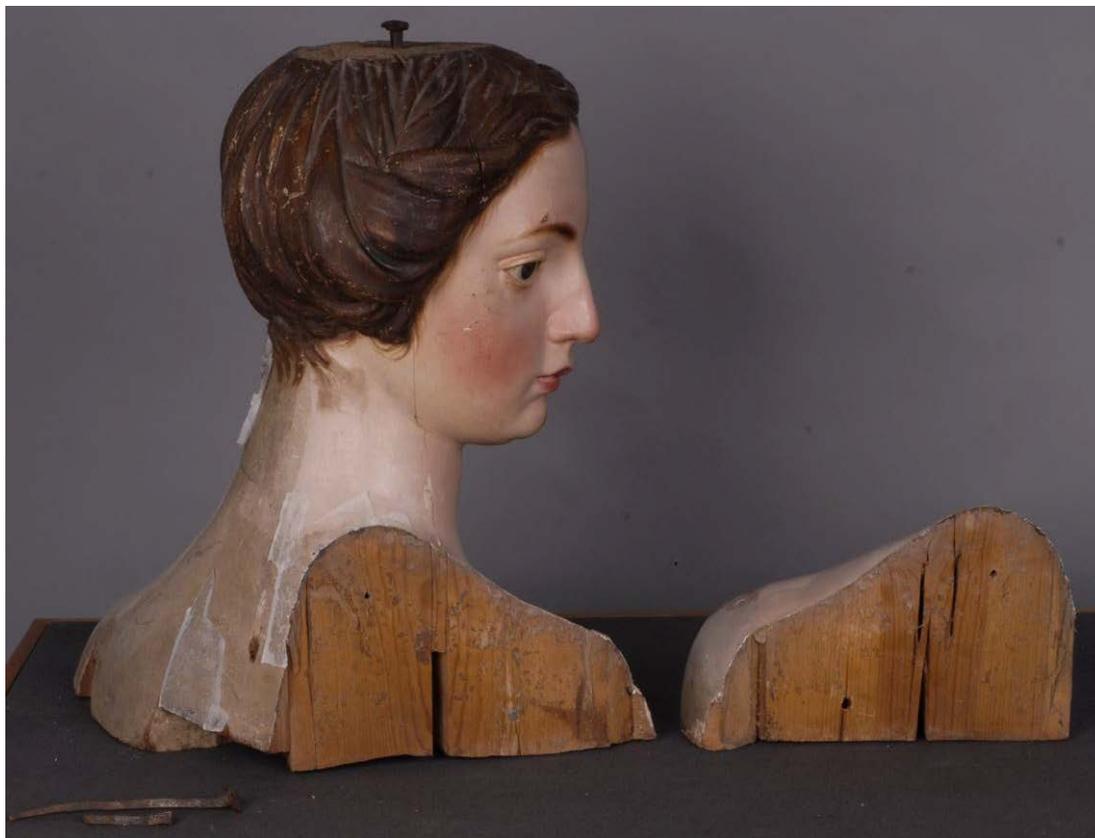
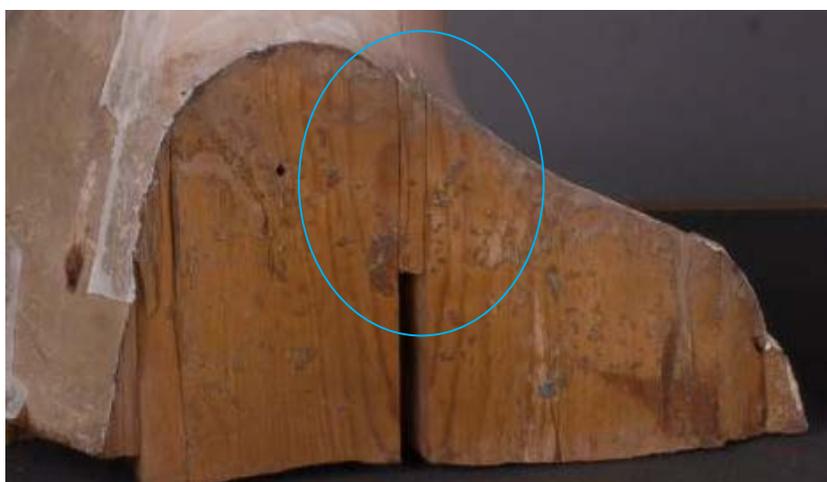
Fig. II.120

Detalle del macizado de la fenda realizado en el origen de la obra.

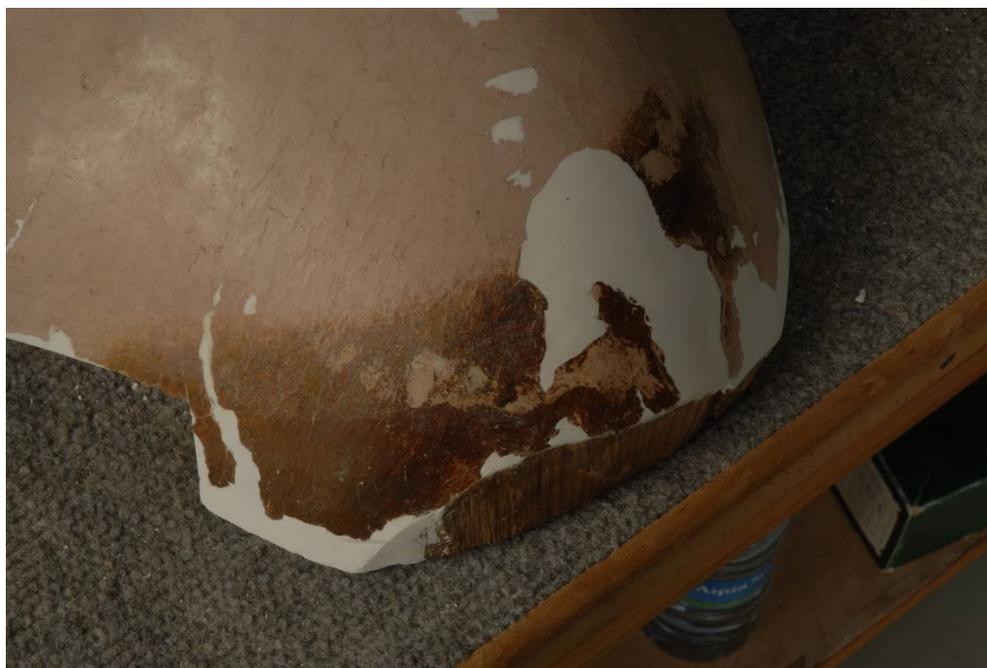
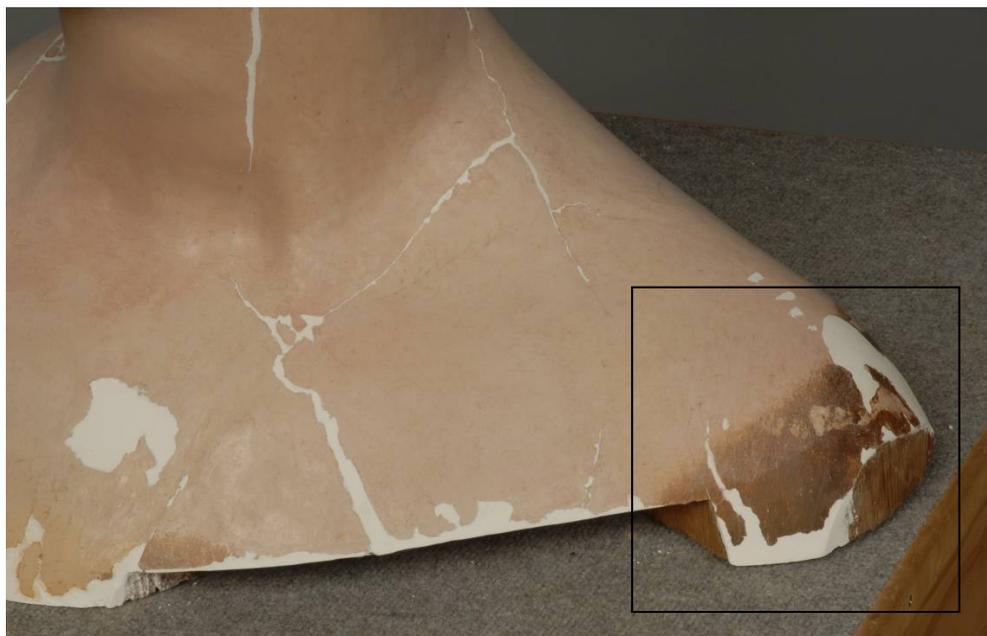
Fig. II.122

Detalle del repinte que cubría los hombros

Reintegración de la capa de preparación.

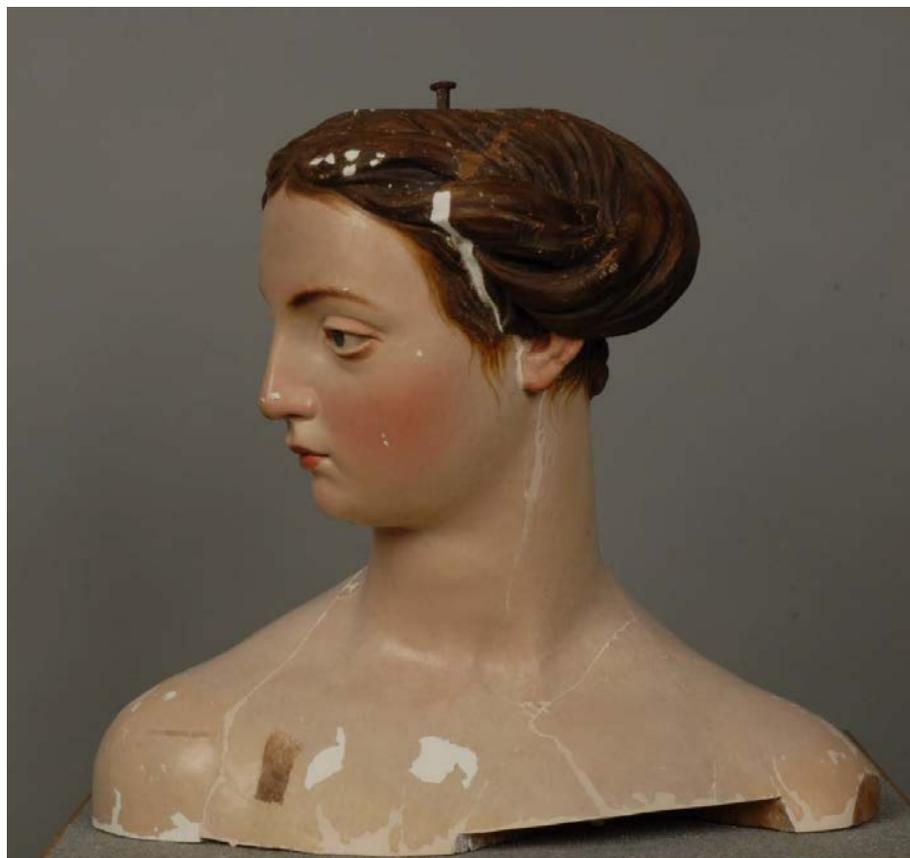
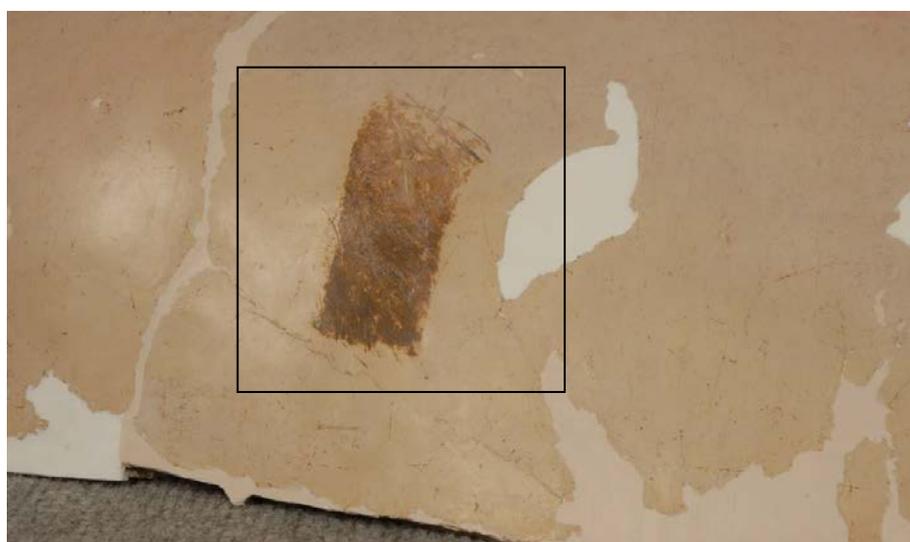
Fig. II.123

Detalle del repinte que cubría los hombros

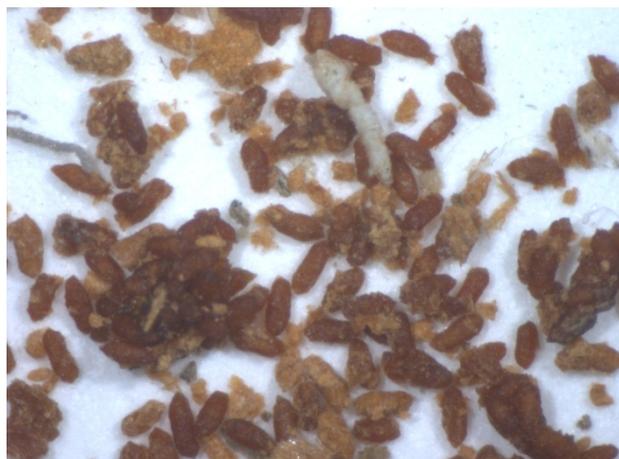
Se detectaron orificios de salida de anóbidos y exuvias de derméstidos, así como restos de ambas familias (ver figuras 5 y 6).

Figura 5- Serrín con excrementos de anóbidos, 15X

Tras un minucioso examen visual de la base de la obra se pudo observar la presencia de diversos tipos de alteraciones causadas por insectos xilófagos pertenecientes a las Familias *Anobiidae* y *Dermestidae*.

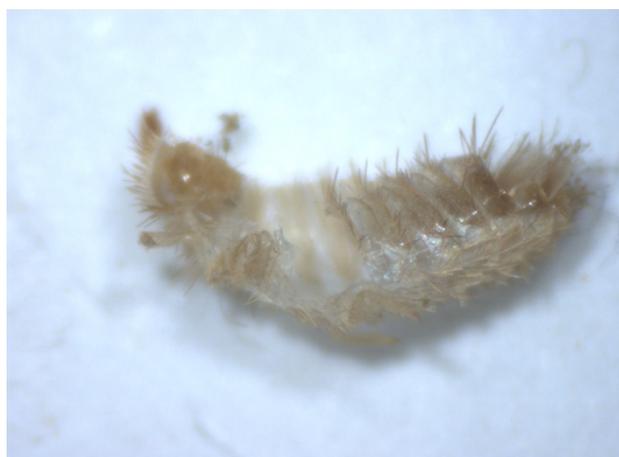
AAC-b.02

Exuvia de larva de derméstido, Familia *Dermestidae*

Figura 6- Exuvia de larva de derméstido, 15X

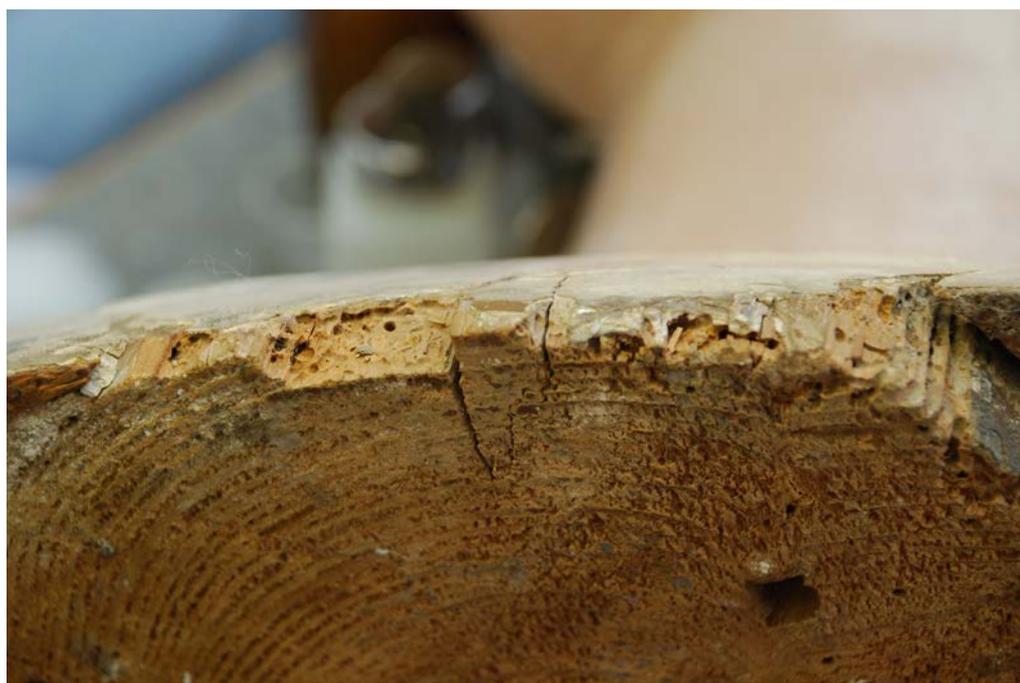
Se detectaron orificios de salida de anóbidos (ver figuras 4).

Figura 4- Orificios de salida y galerías de anóbidos

Tras un minucioso examen visual de la base de la obra se pudo observar la presencia de diversos tipos de alteraciones causadas por insectos xilófagos pertenecientes a las Familias *Anobiidae*.
