Memoria Final de intervención

**"SIMPECADO O ESTANDARTE DE GALA DE LA  
VIRGEN DE ROCAMADOR". FECHA. AUTOR**

HERMANDAD DE LA SOLEDAD DE LA PARROQUIA DE  
SAN LORENZO - SEVILLA

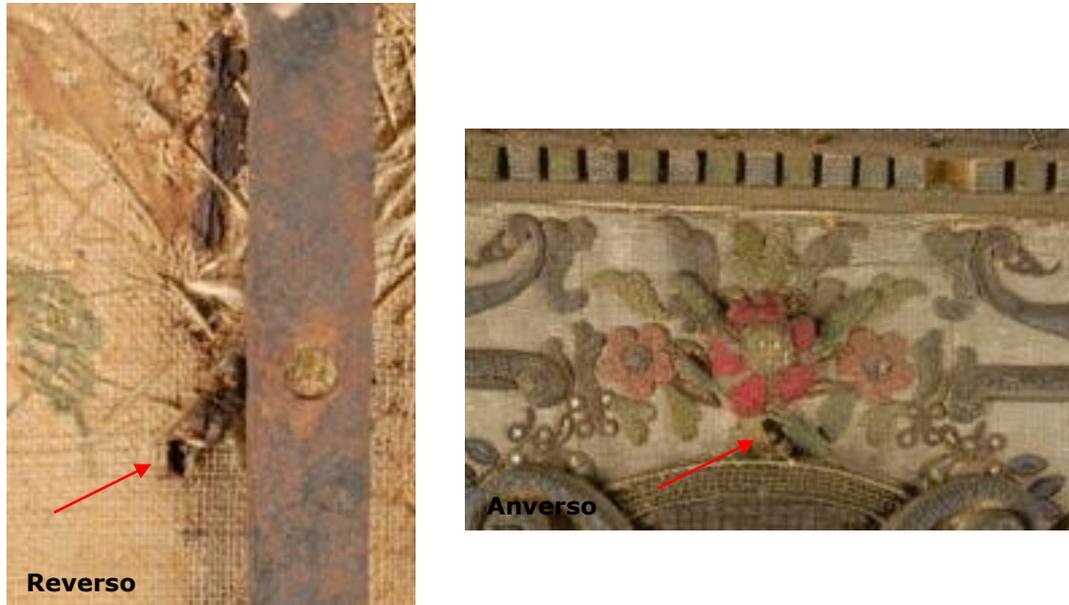
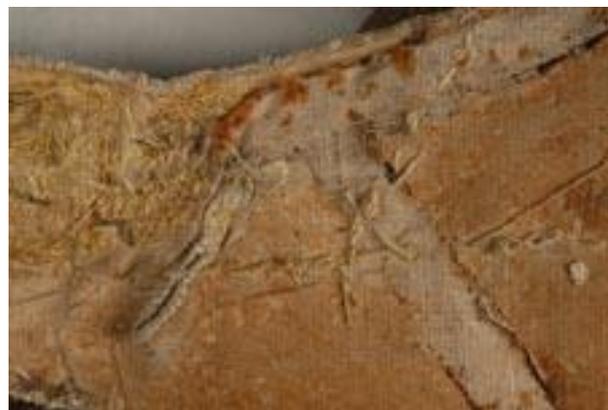
Figura II-13

Agujero en armazón y tejido para perno de sujeción al asta del Simpecado

Abrazadera para la sujeción

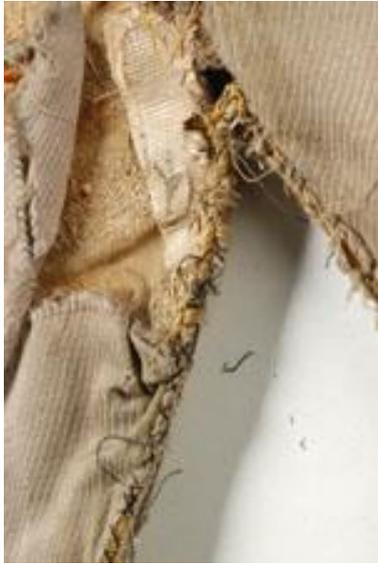
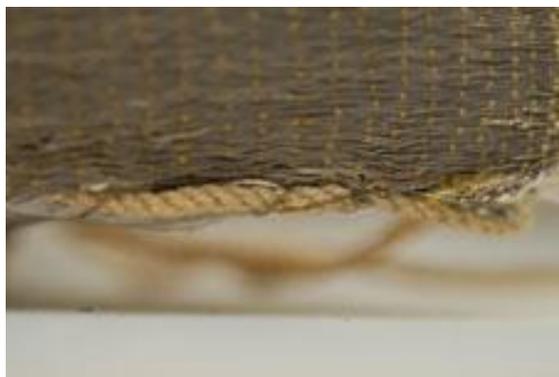
Figura II-16

- Las roturas de la entretela habían sido cosidas para mantener fija las roturas de esta, siendo probable que fueran realizadas con anterioridad a la colocación de los parches, ya que al eliminarlos se comprobó que quedaban restos de hilos rotos del cosido (Fig. II-16).

cosido para fijar el forro

Fijación con tanza

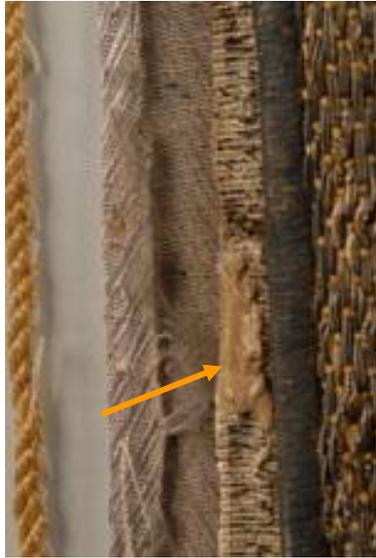
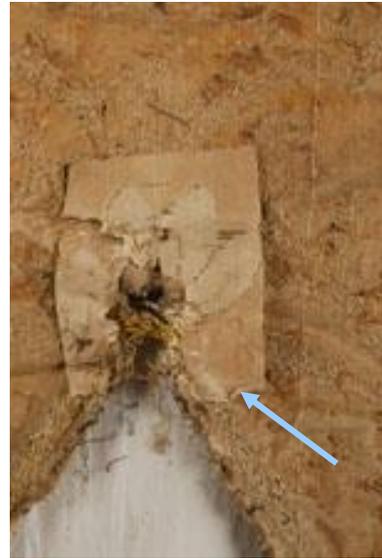
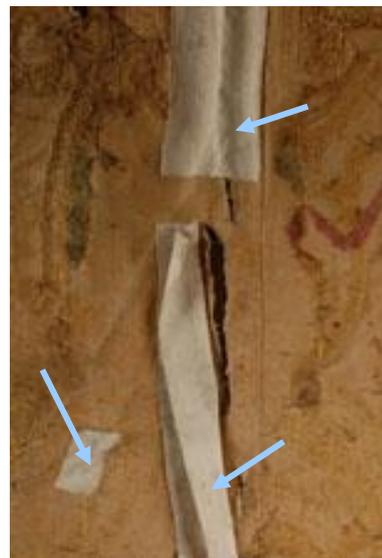
Figura II-17

- Colocación de parches en el reverso, para mantener las aberturas producidas en el tejido de entretela (Fig. II-17). Están realizados con diversas telas un tejido sarga rayado, un tejido de seda espolinado, un tejido grueso de lino y cinco tejidos de algodón de diferentes tamaños. Todos estaban pegados con cola natural, menos el tejido espolinado que estaba fijado por algunas puntadas. Algunos de estos parches cubrían roturas en la entretela.

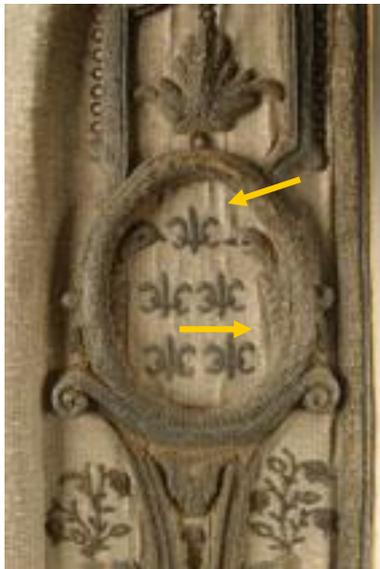
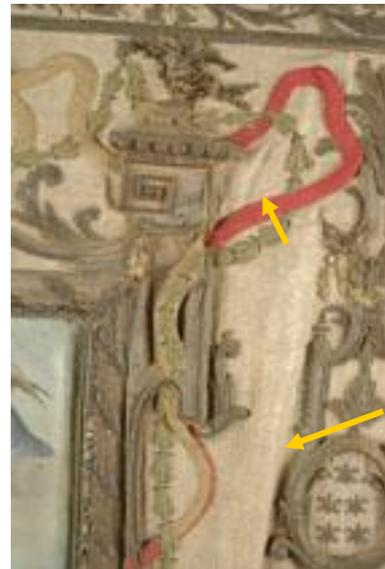
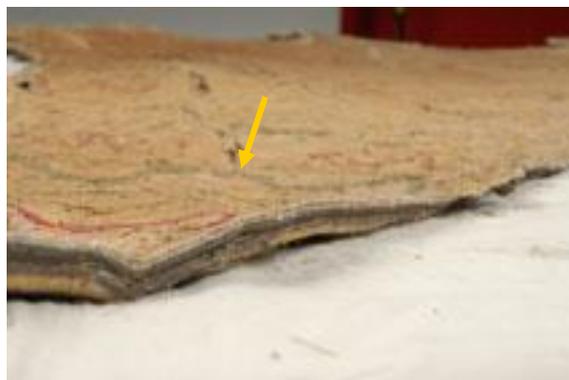
Figura II-21

Desgarros, roturas y lagunas
-

Agujeros

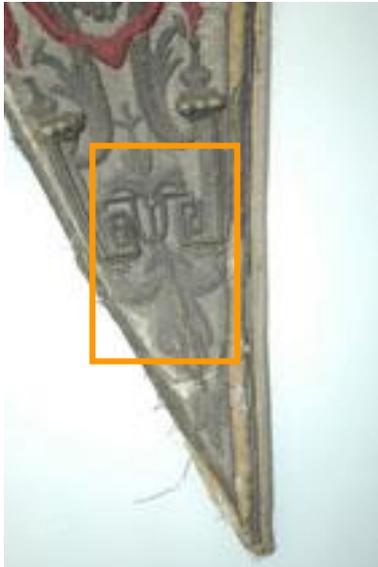
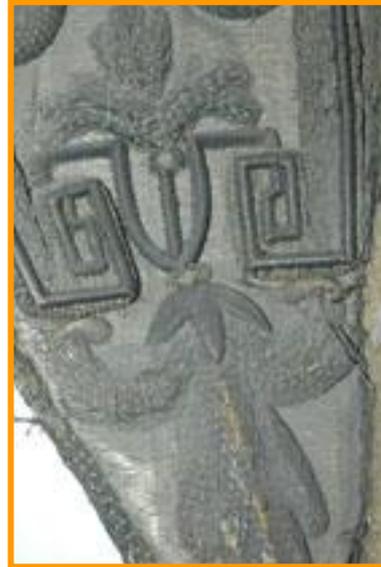
Figura II-22

→ Deformaciones

Acumulación de polvo

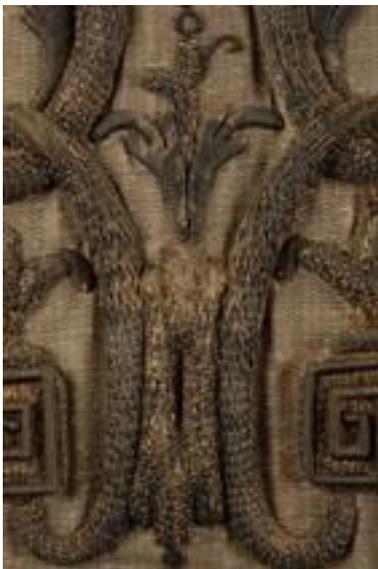
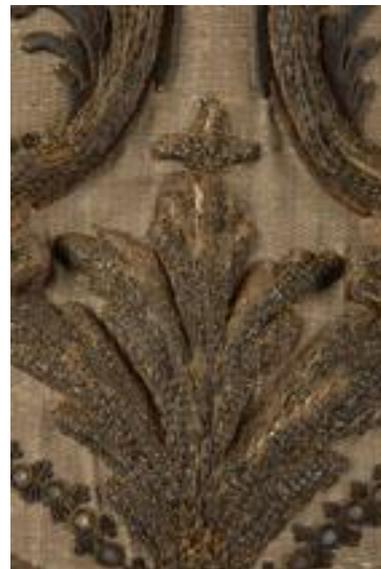
Depósitos superficiales de cera

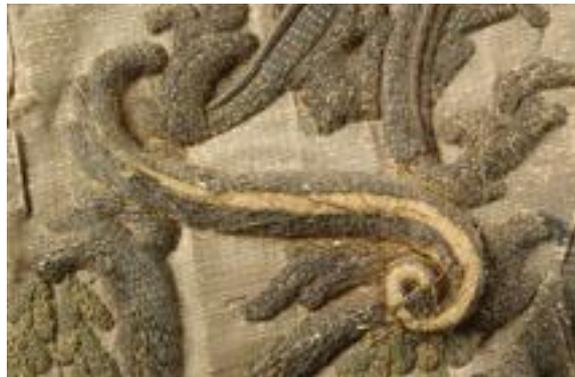
Perdida de hilos metálicos

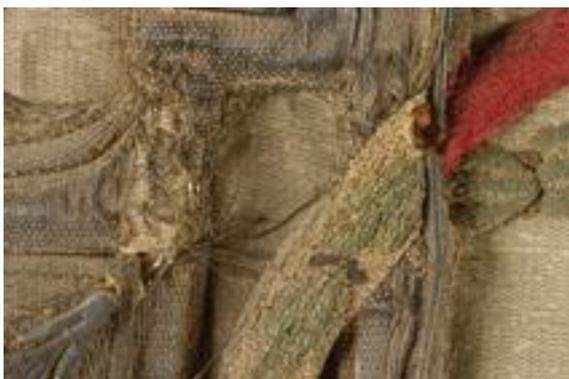
Hilos metálicos sueltos

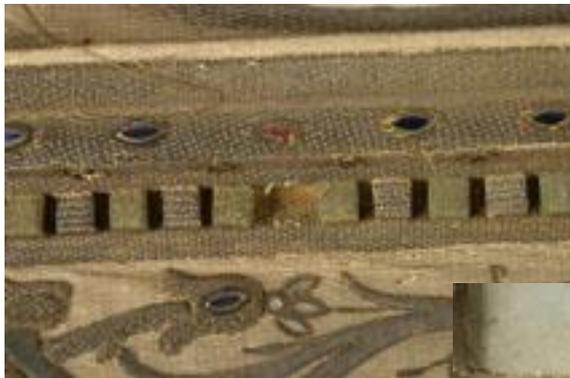
Figura II-24

Perdidas de elementos decorativos

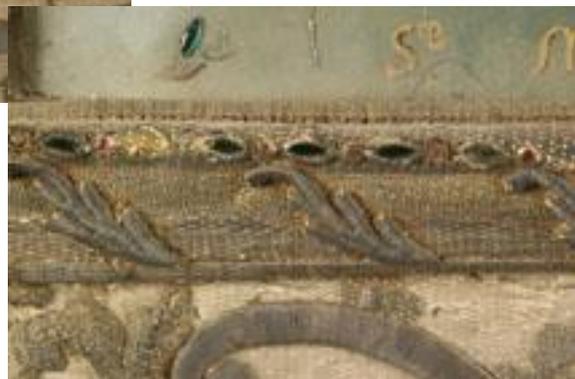
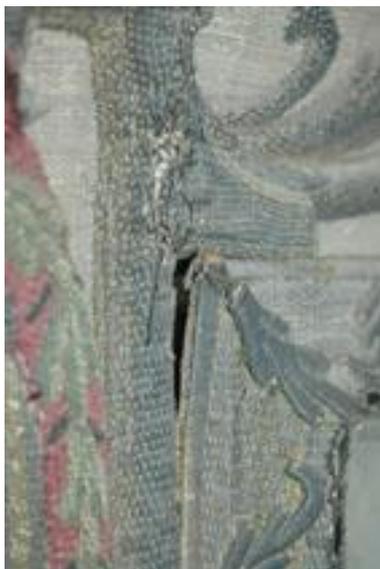
Elementos sueltos

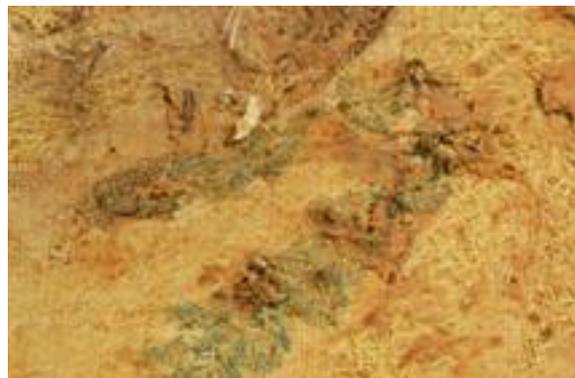
Ataque de insecto

Se han observado exuvias de larvas de derméstidos y sus daños en el material (Fig. III 21, A y B).

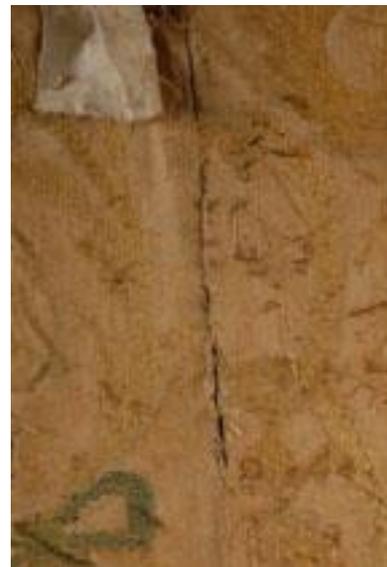
Separación de paños

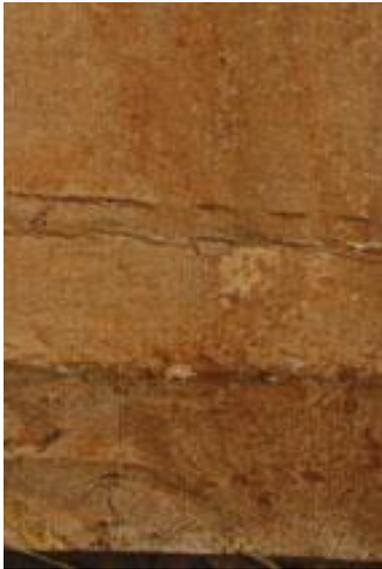
Figura II-26

Disgregación de cola

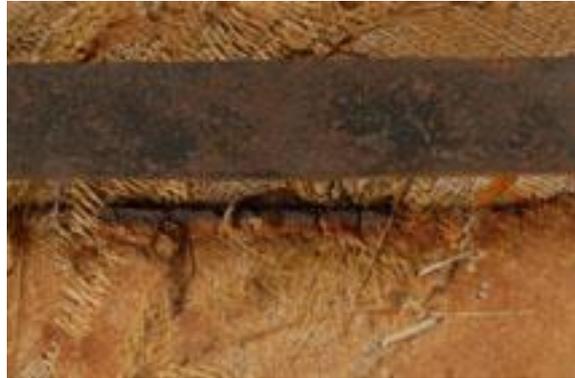
Oxidación de cola

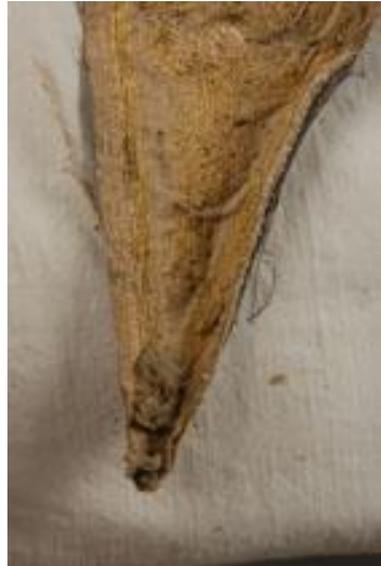
Acumulación de suciedad

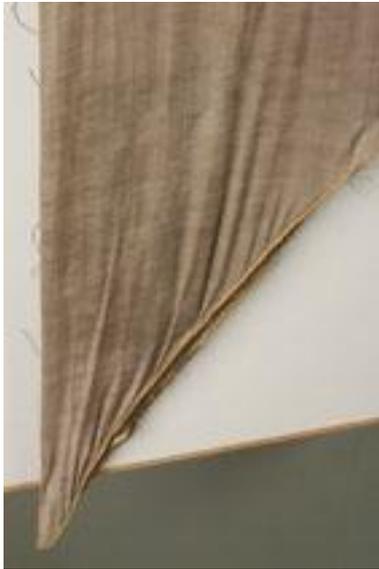
Figura II-27

Deformaciones

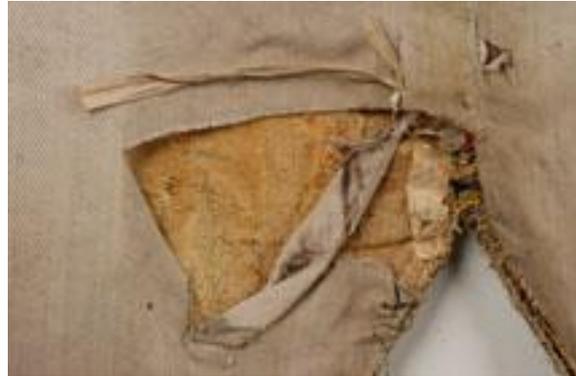
Roturas

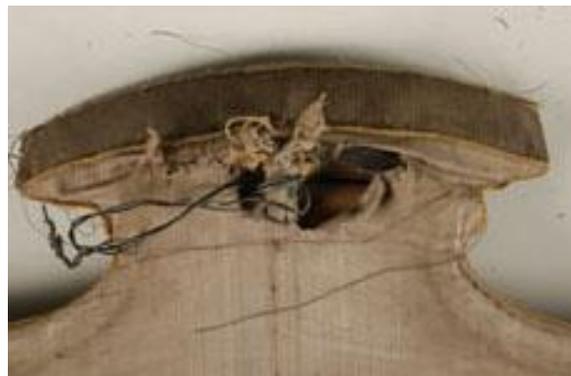
Roturas

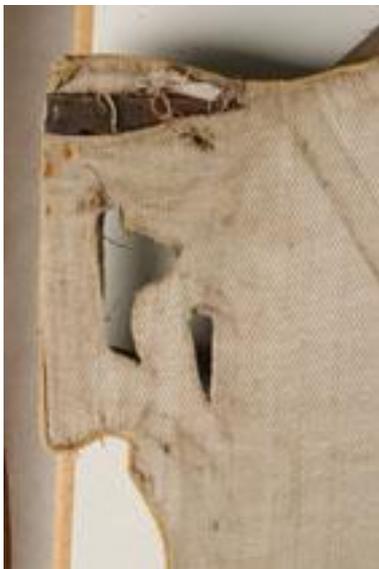
Roturas

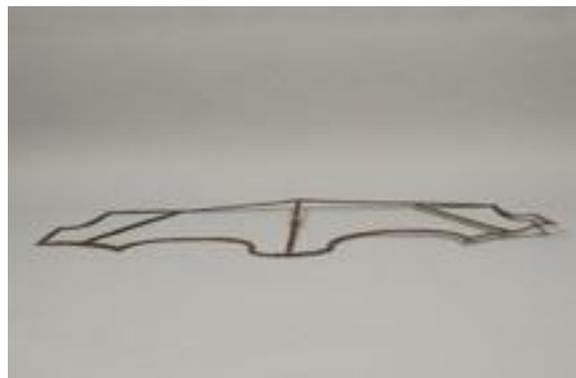
Deformaciones
