**MEMORIA FINAL DE INTERVENCIÓN  
"ÁNIMAS DEL PURGATORIO"**

Museo de Jaén.

Diciembre de 2010.

### **1. IDENTIFICACIÓN DEL BIEN CULTURAL. N°Reg.: 35P/10**

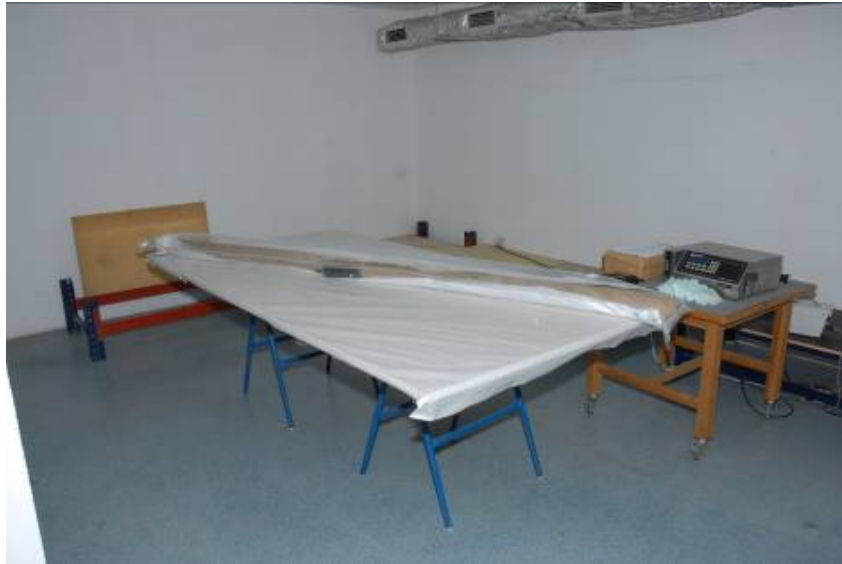
Fig. II, 14

Rulo en bolsa sellada para eliminación de organismos aerobios

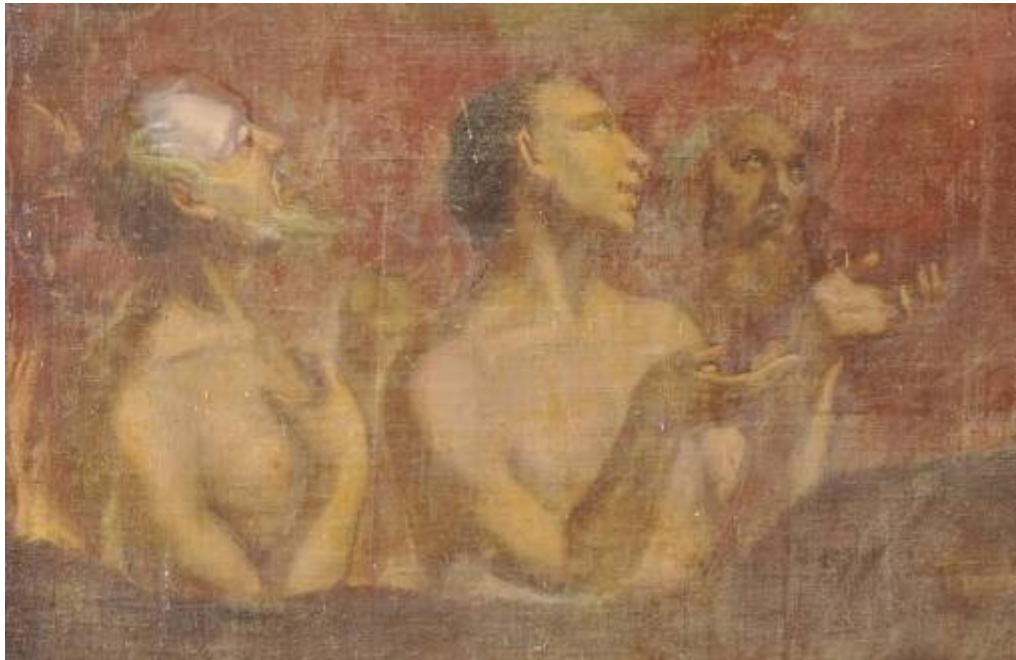
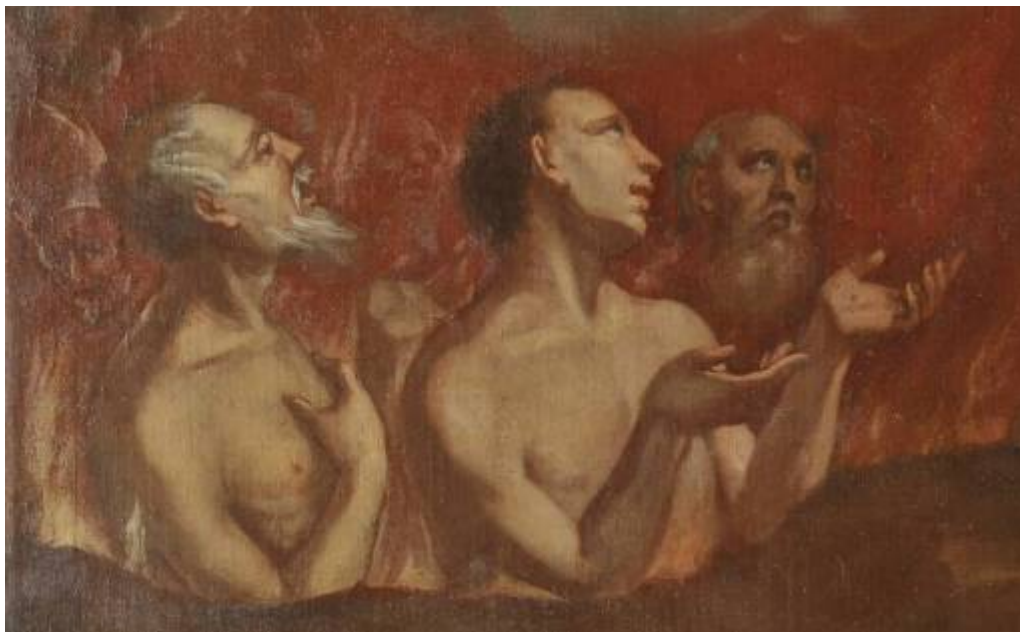
Fig.II.54.

Imagen del purgatorio tras el montaje en el bastidor.

Imagen tras la finalización del proceso.

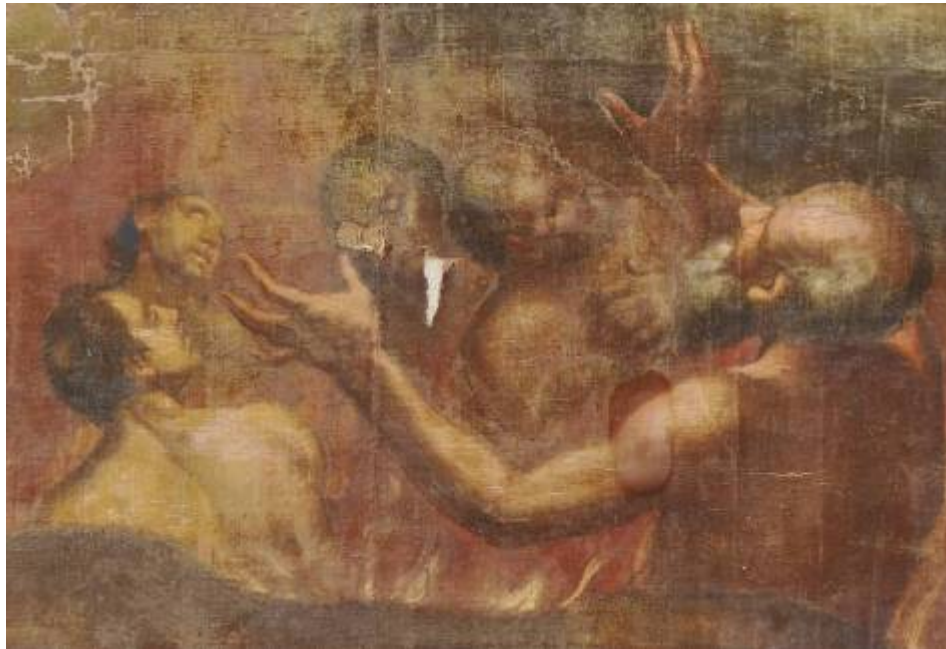
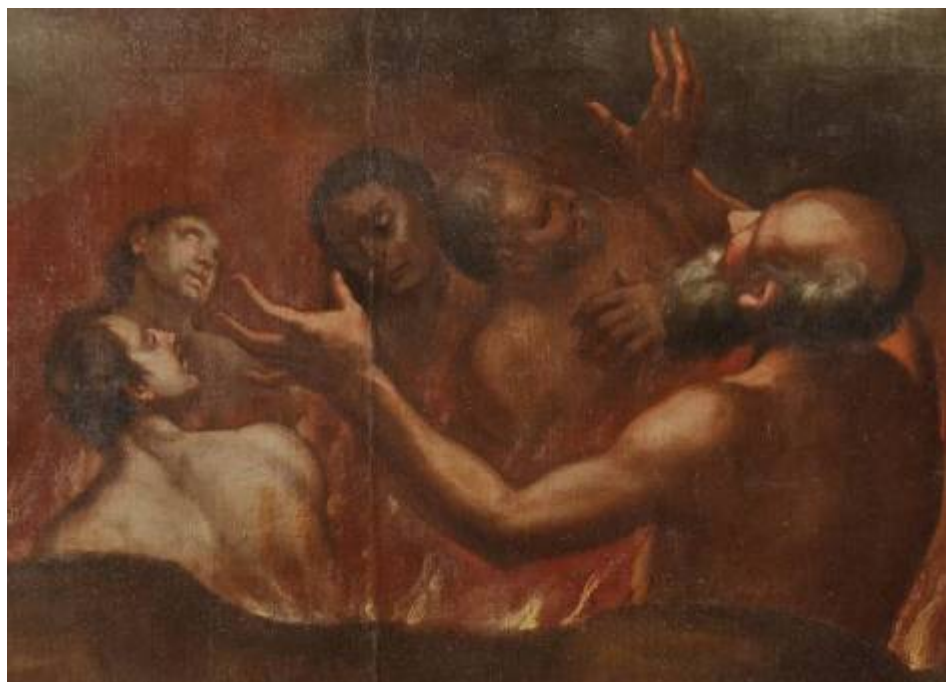
Fig. II. 55.

Fotografías del mismo detalle tras el montaje y al final del proceso.

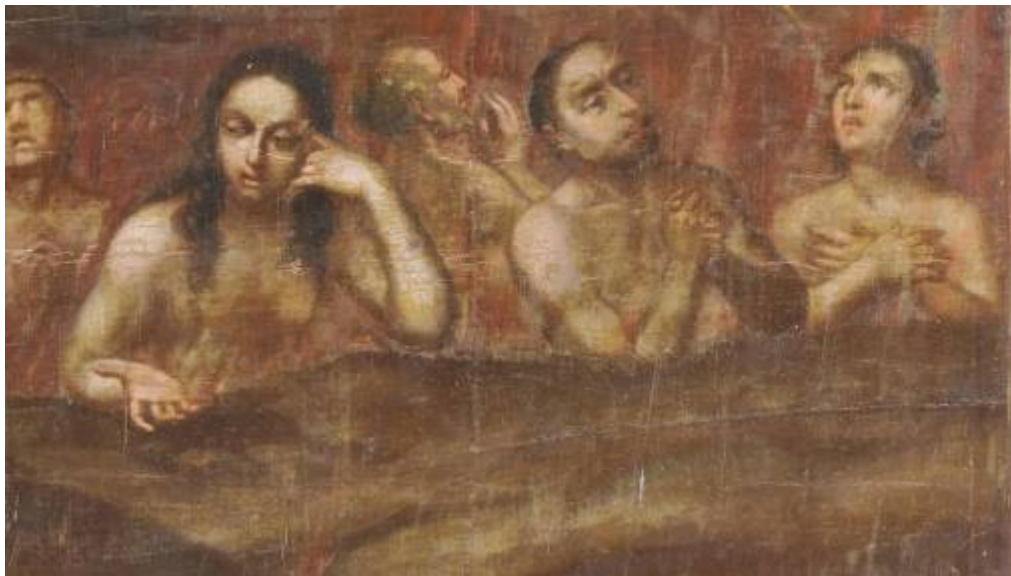
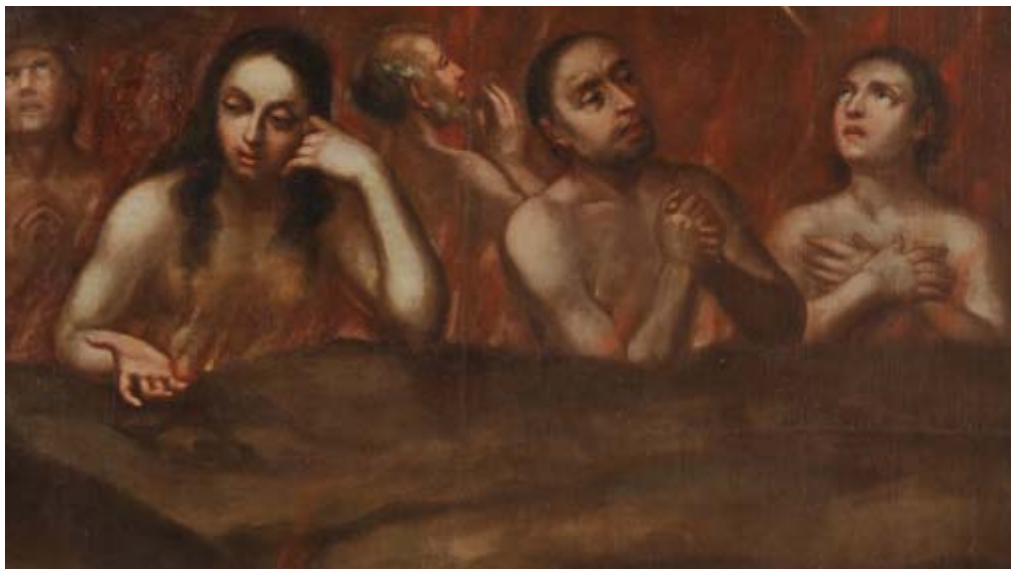
Fig. II.56.

Imagen del purgatorio tras el montaje en el bastidor.

Imagen tras la finalización del proceso.

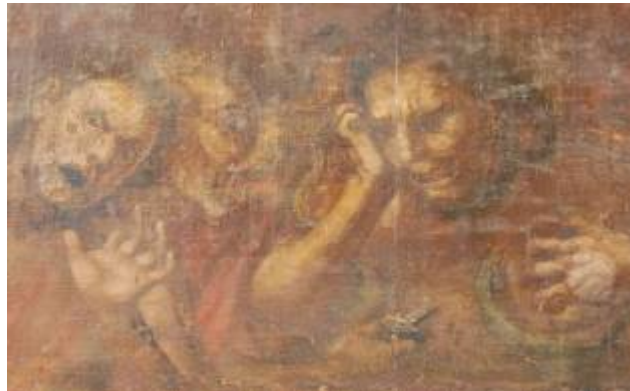
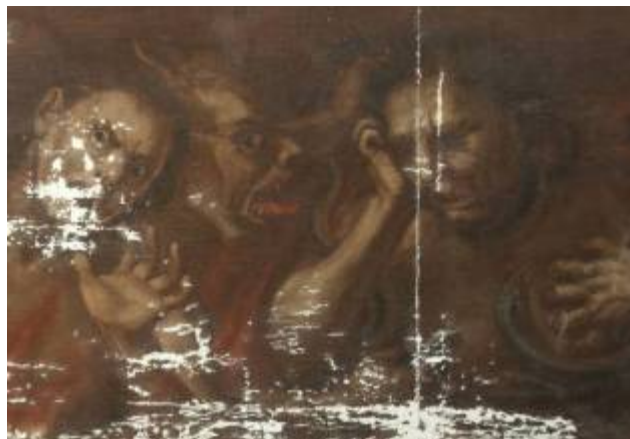
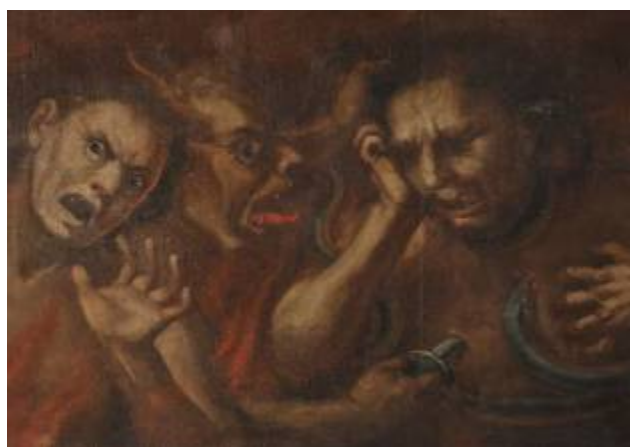
Fig.II.57.

Tras el montaje en el bastidor.

Imagen tras el estucado.

Imagen final del purgatorio.

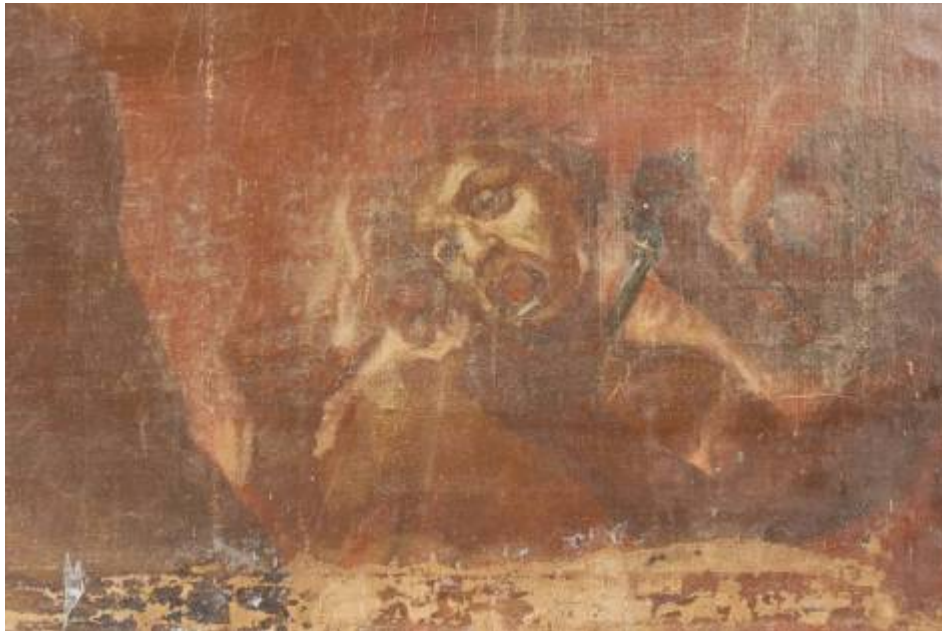
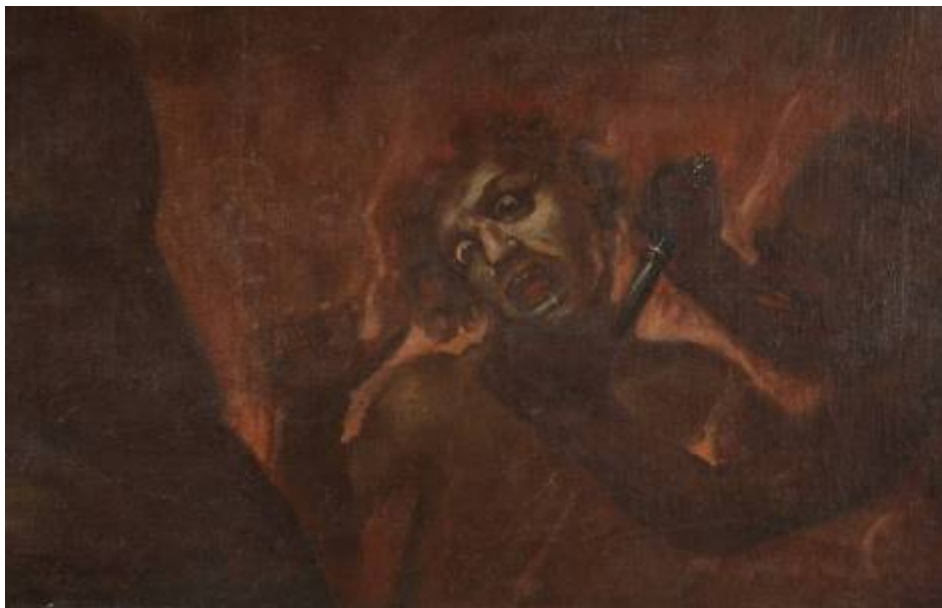
Fig.II.58.

Imagen del purgatorio tras el montaje en el bastidor.

Imagen final del purgatorio.

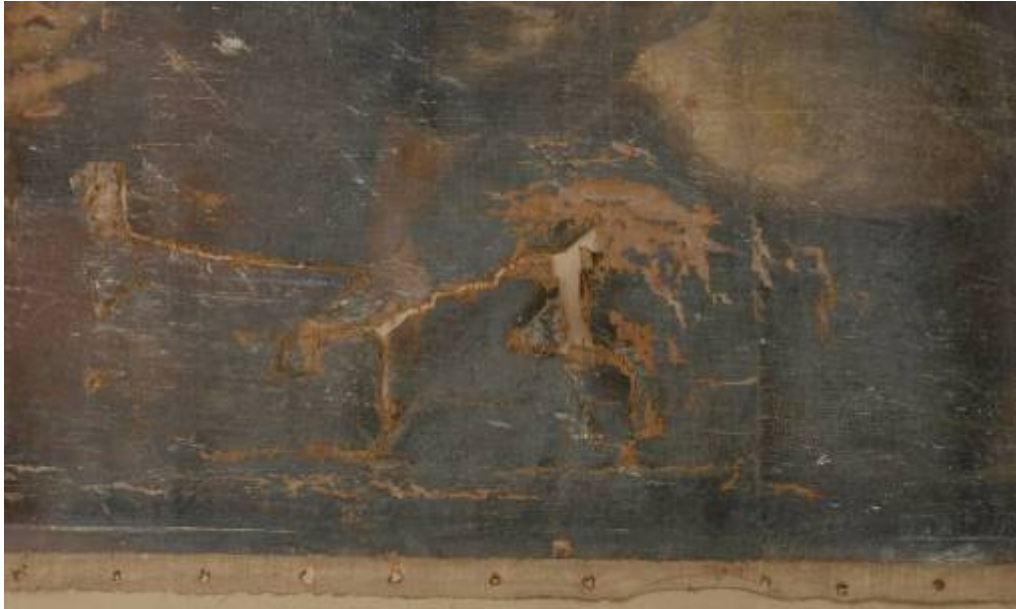
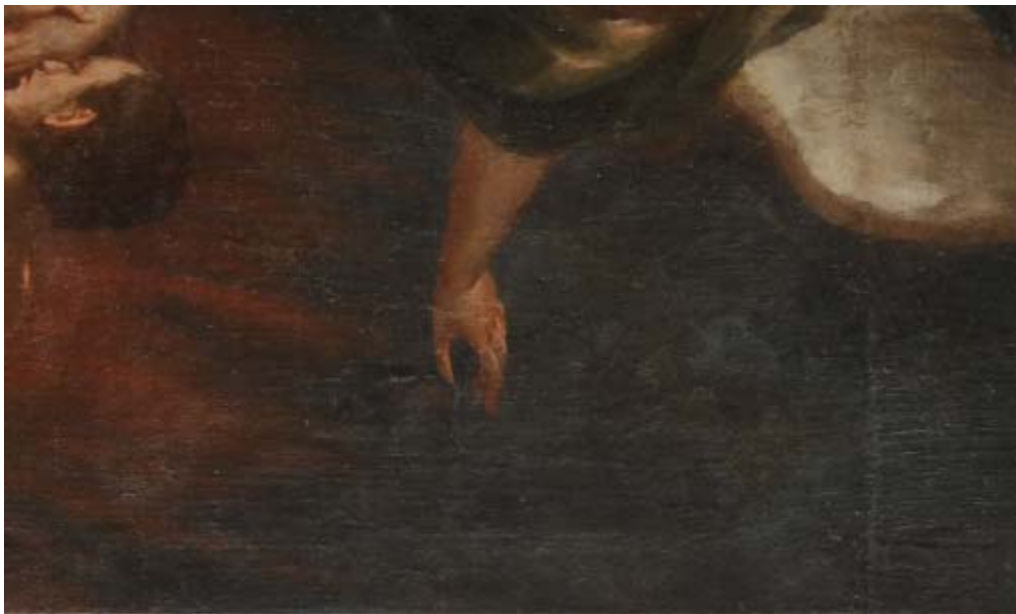
Fig.II.59.

Fotografía inicial antes de las labores de soporte. En la plataforma.

Imagen de la misma zona al final del proceso.

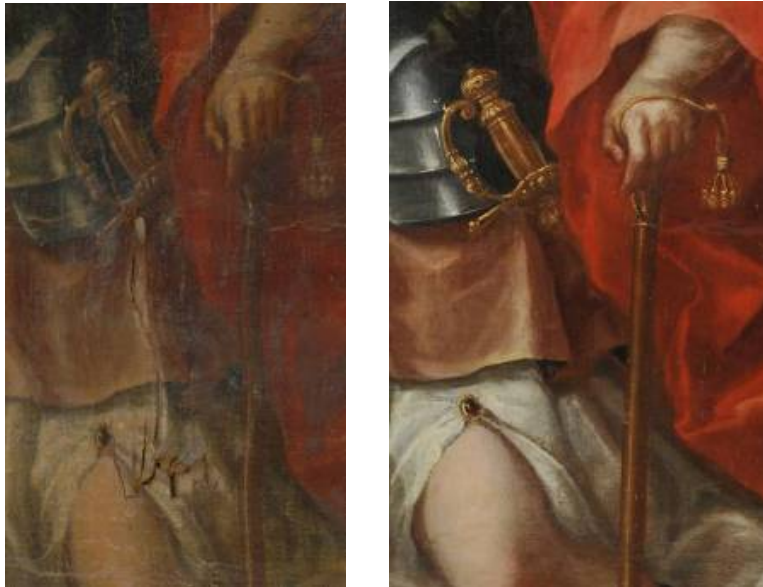
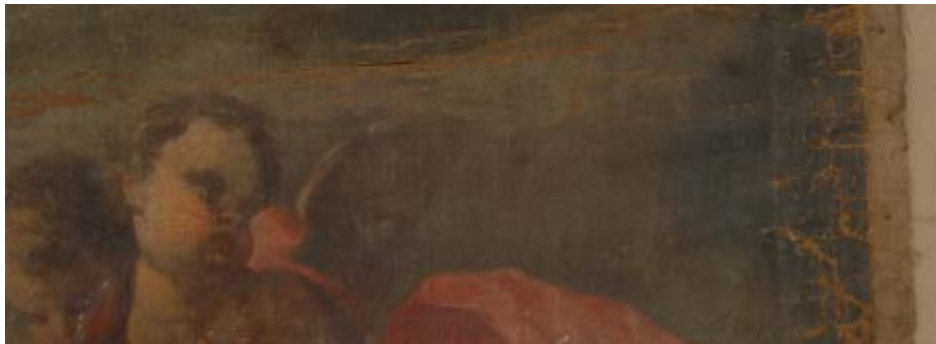
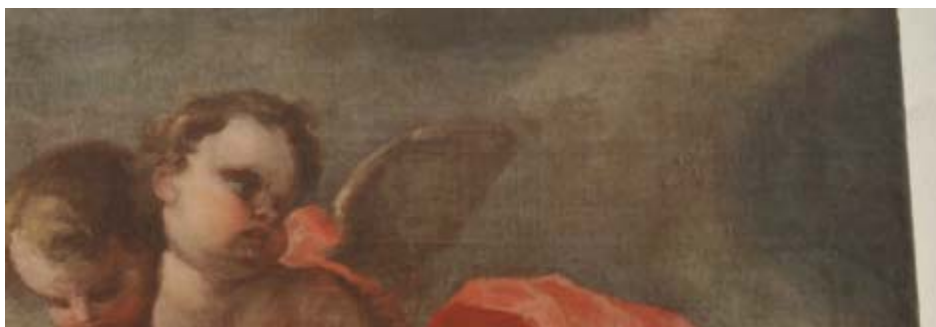
Fig.II.60.

Fotografía previa a la restauración del soporte e imagen final.

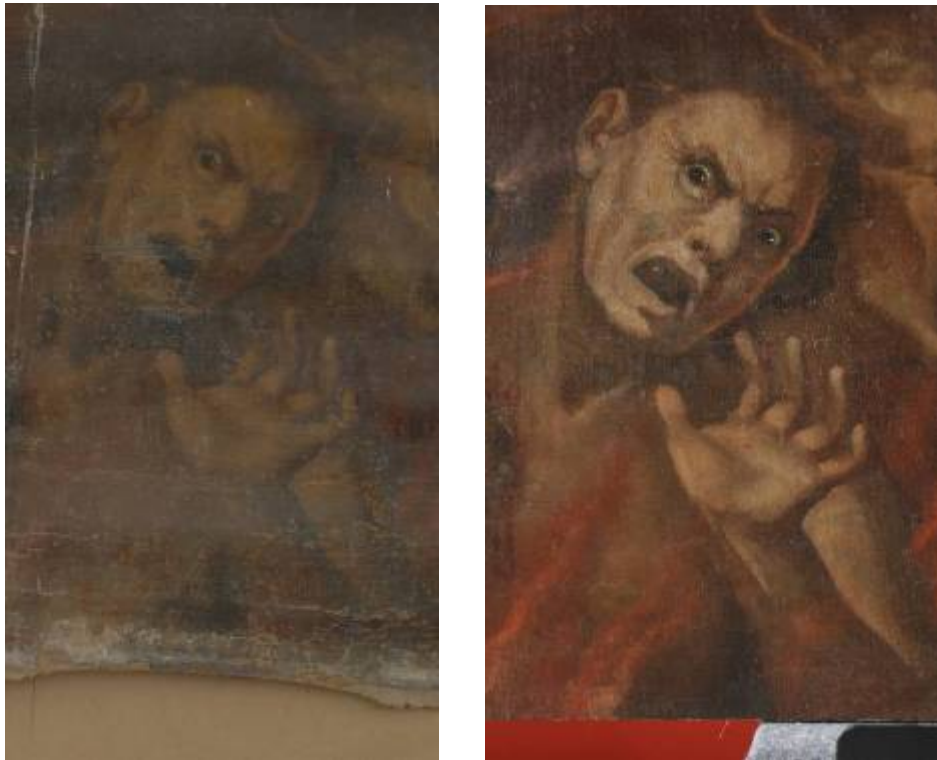
Fig.II.61.

Imagen del purgatorio antes de las labores de soporte, en la plataforma, y fotografía de la misma zona tras el final del proceso.

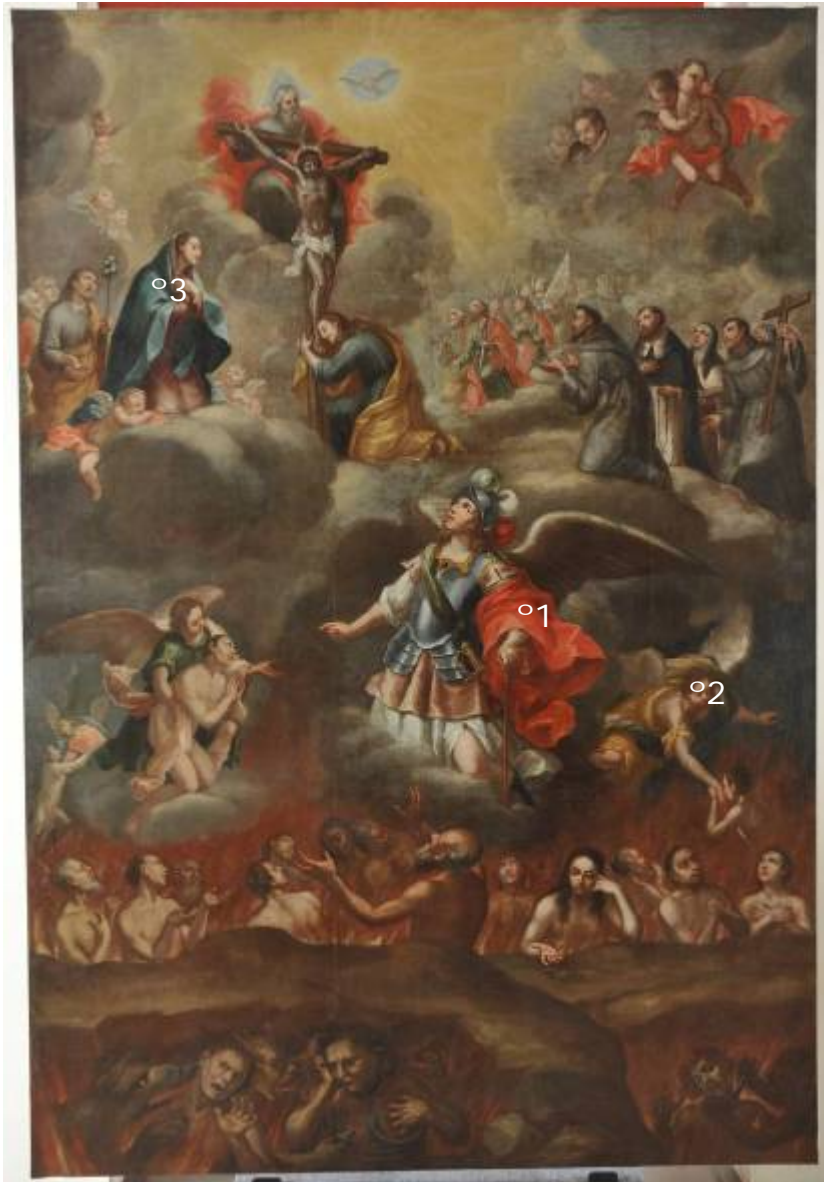
Fig.III.1.

### SEÑALIZACIÓN DE EXTRACCION DE MUESTRAS

- 1: AP-1. Rojo del manto.
- 2: AP-2. Carnación del ángel.
- 3: AP-3. Azul del manto de la Virgen.

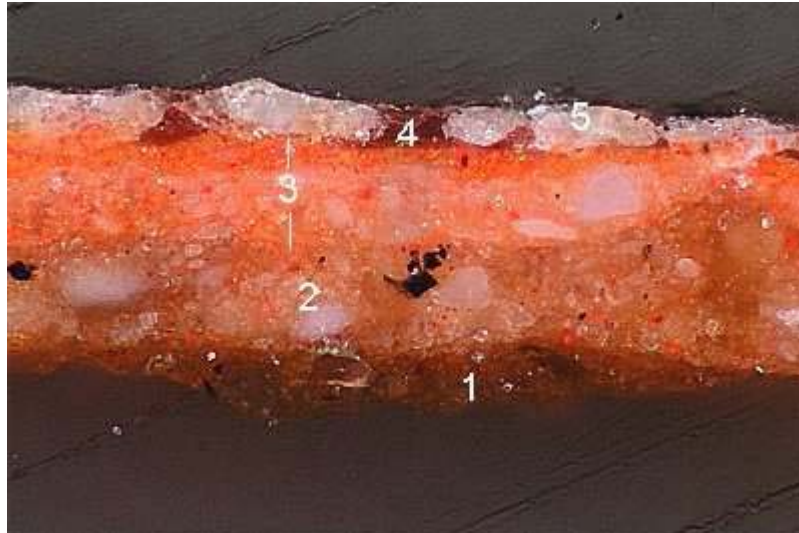
Fig.III.2.

Imagen de la estratigrafía de la muestra AP-1.

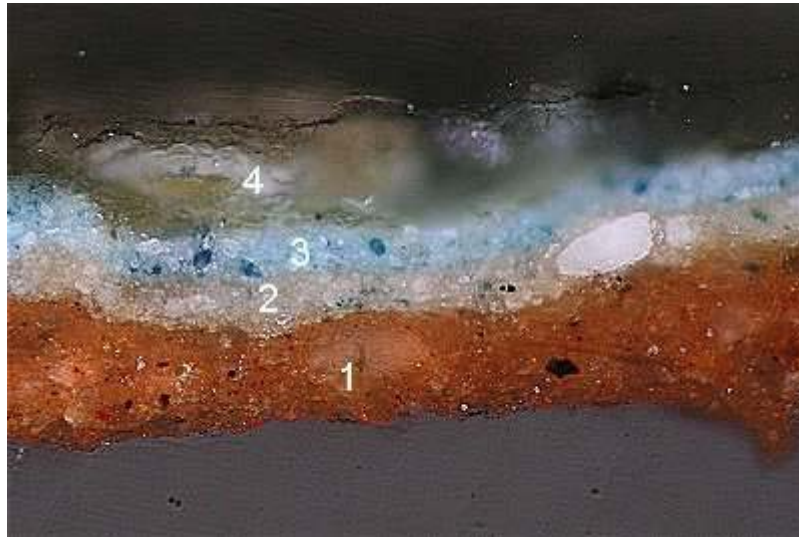
Fig.III.4.

Imagen de la estratigrafía de la muestra AP-3.
