INFORME HISTÓRICO-ARTÍSTICO,  
ANALÍTICO, DE ESTADO DE  
CONSERVACIÓN Y TRATAMIENTO

“GUIÓN SACRAMENTAL”

PARROQUIA DEL SAGRARIO. SEVILLA.

Junio, 2001

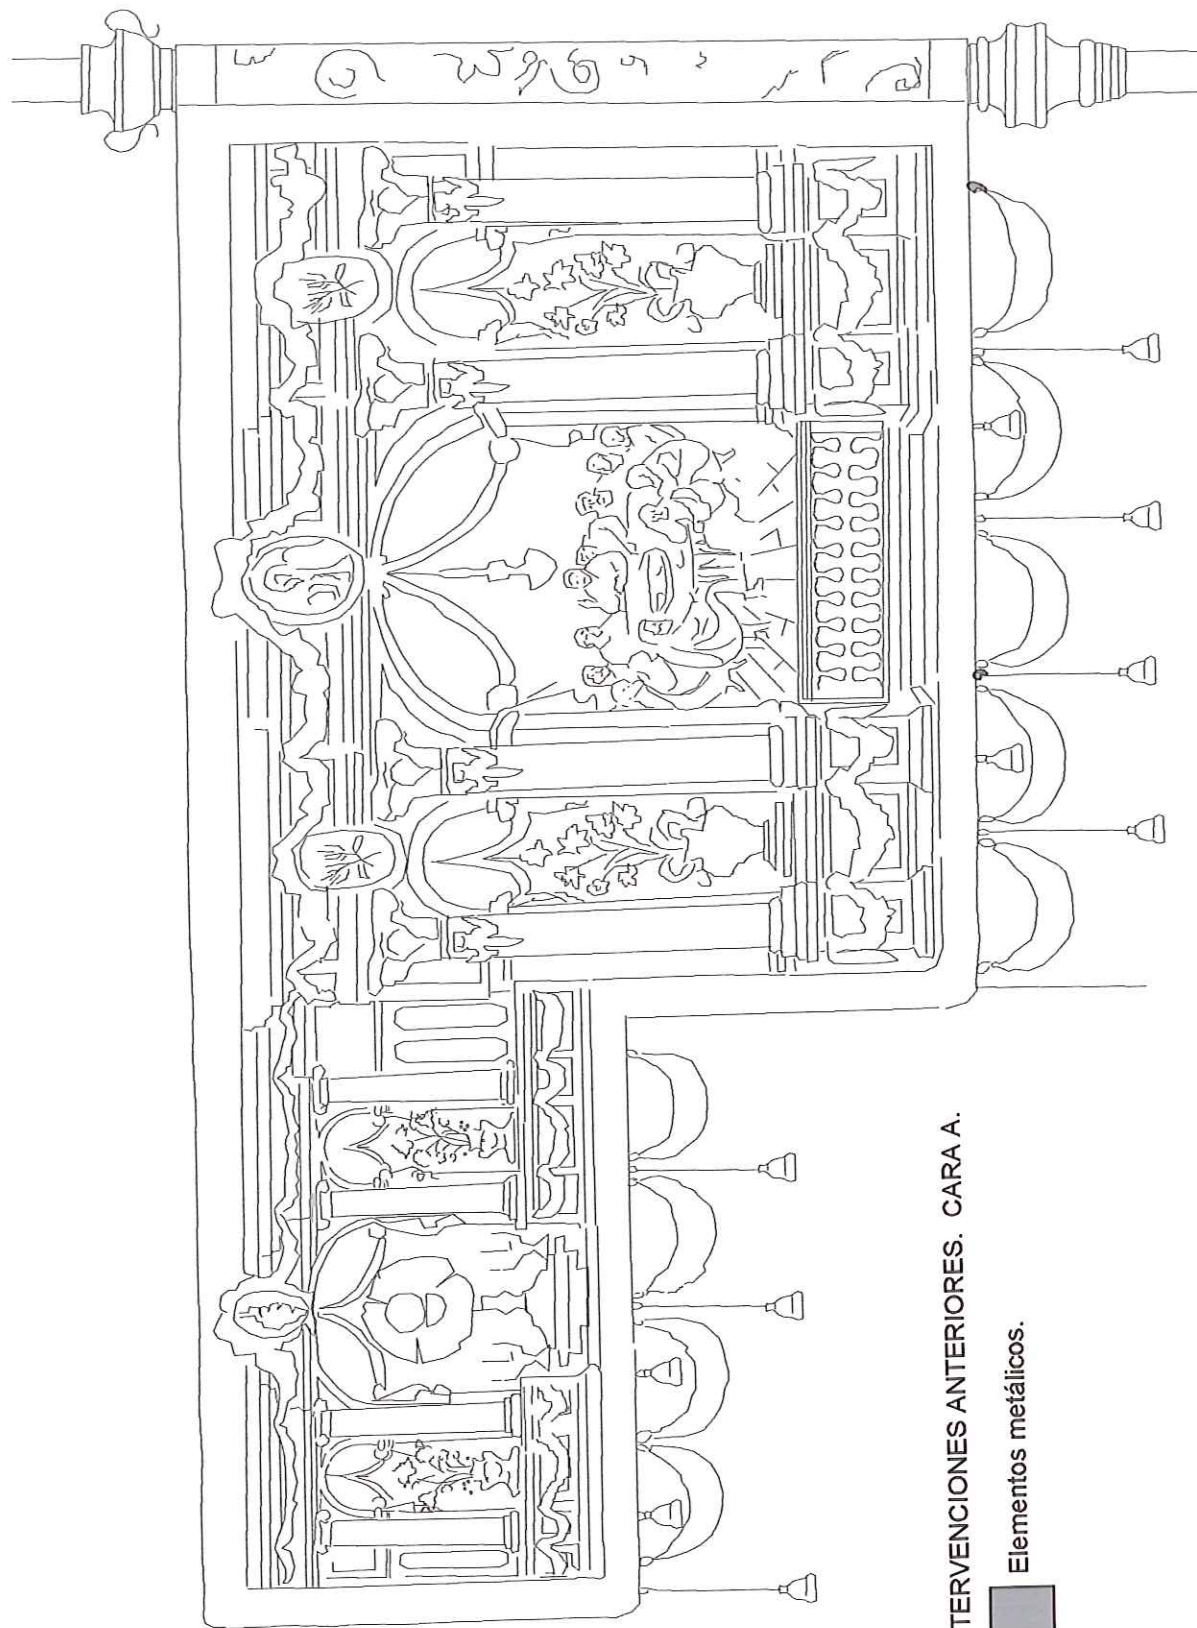
Gráfico 62

\* Elementos metálicos (alambre e imperdible). Utilizados para unir a la obra zonas sueltas de las guirnaldas inferiores, debido a la pérdida o rotura del hilo que originalmente las fijaba (gráfico 62).

INTERVENCIONES ANTERIORES. CARA A.

Elementos metálicos.
