MEMORIA FINAL DE INTERVENCIÓN

LIENZO DE LA ASUNCIÓN Y ARCOSOLIO

CATEDRAL DE MÁLAGA

Agosto 2011

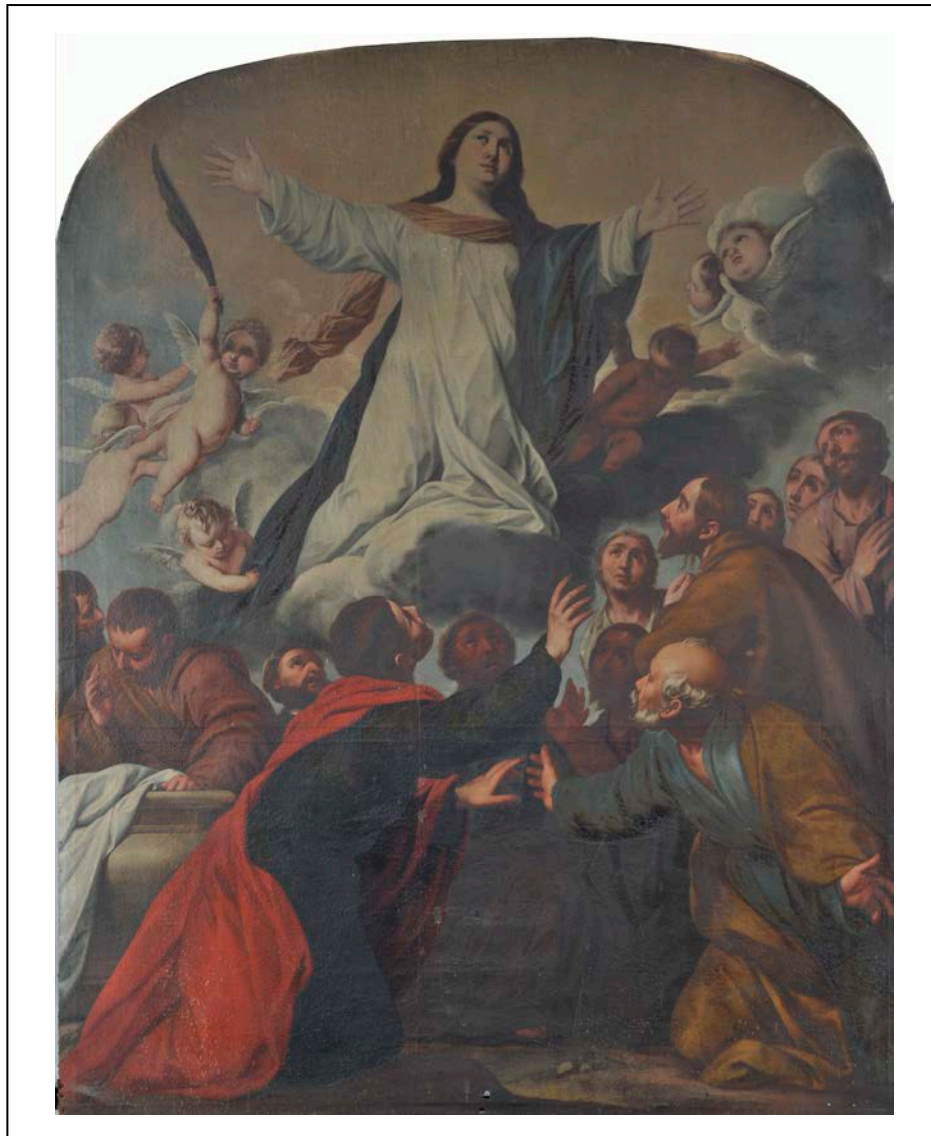
FIGURA II.1

ESTADO DE CONSERVACIÓN INICIAL: LUZ NORMAL

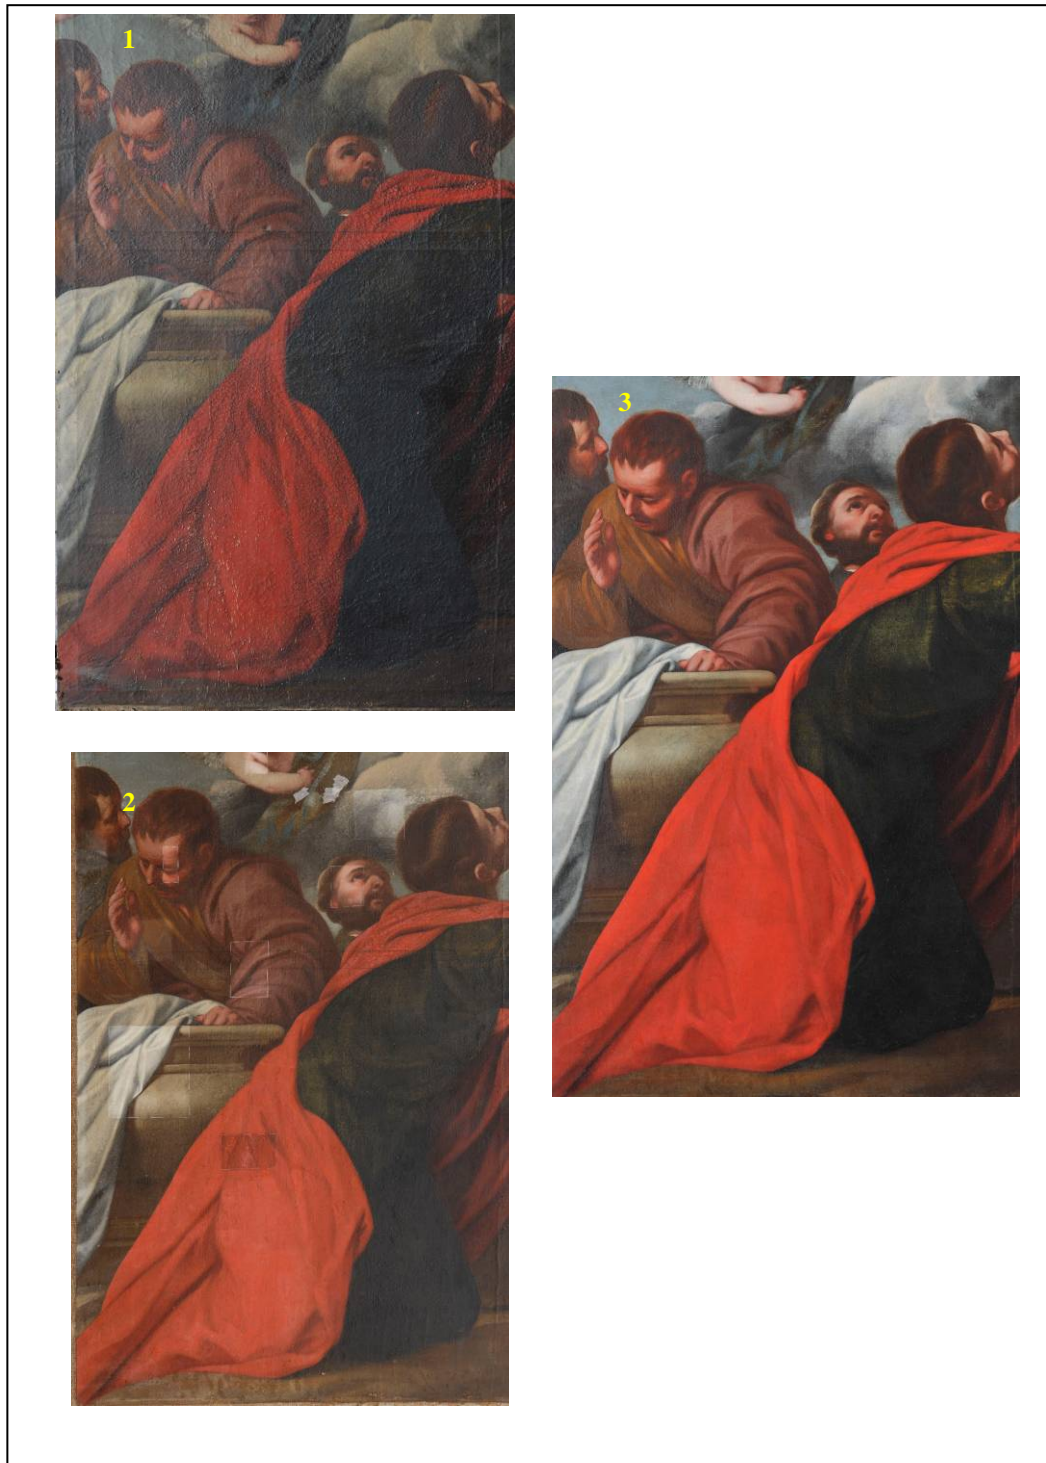
FIGURA II.19

COMPARATIVA DE DISTINTOS ESTADOS DE CONSERVACIÓN DE LA OBRA: GRUPO FIGURATIVO DE LA ESQUINA IZQUIERDA

1. ESTADO DE CONSERVACIÓN INICIAL
2. CATAS Y TESTIGO DE LIMPIEZA.
4. ESTADO DE CONSERVACIÓN FINAL. DESPUES DE LA REINTEGRACIÓN CROMÁTICA.

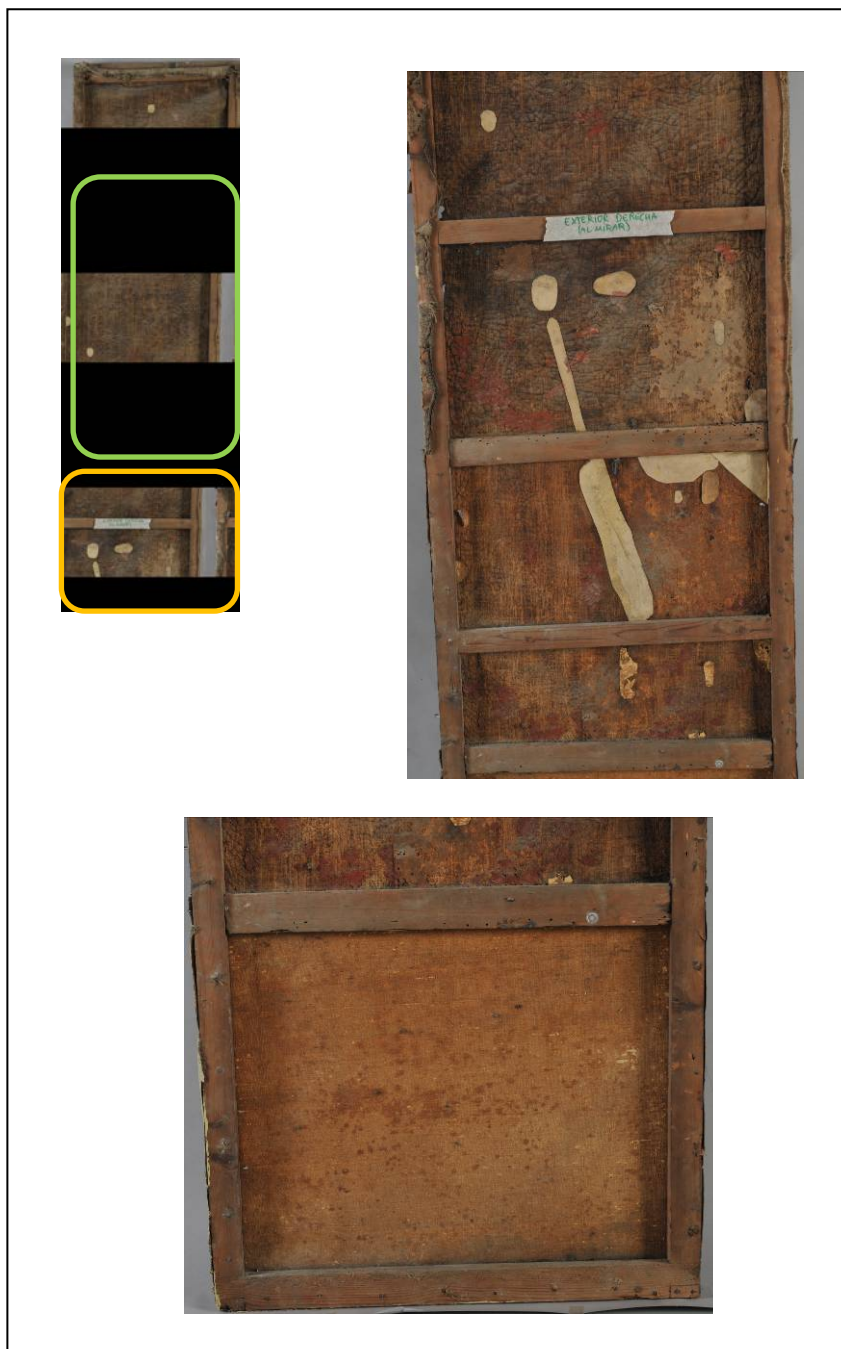
FIGURA II.17

El estado de conservación general de los soportes de las obras era deficiente (Fig. II.17).

Estado de conservación inicial

Lateral exterior derecho, reverso

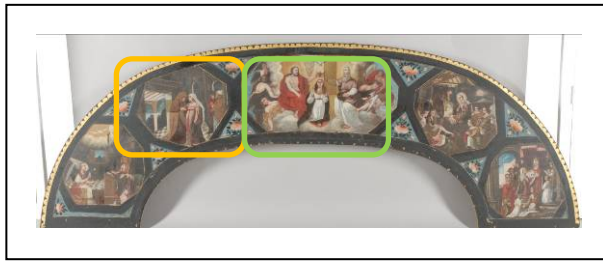
FIGURA II.27

Rotura y pérdida de soporte textil

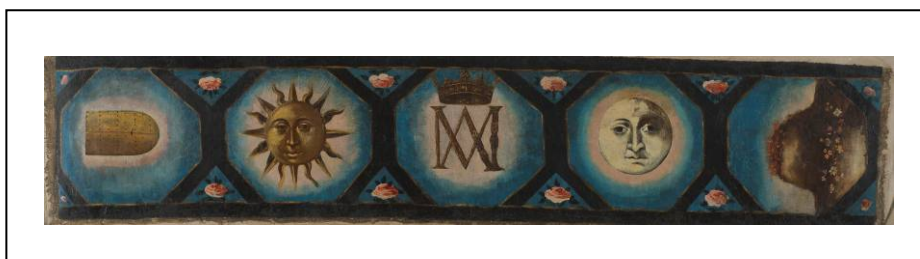
FIGURA II.45

ESTADO DE CONSERVACIÓN FINAL
Arco exterior, anverso y reverso

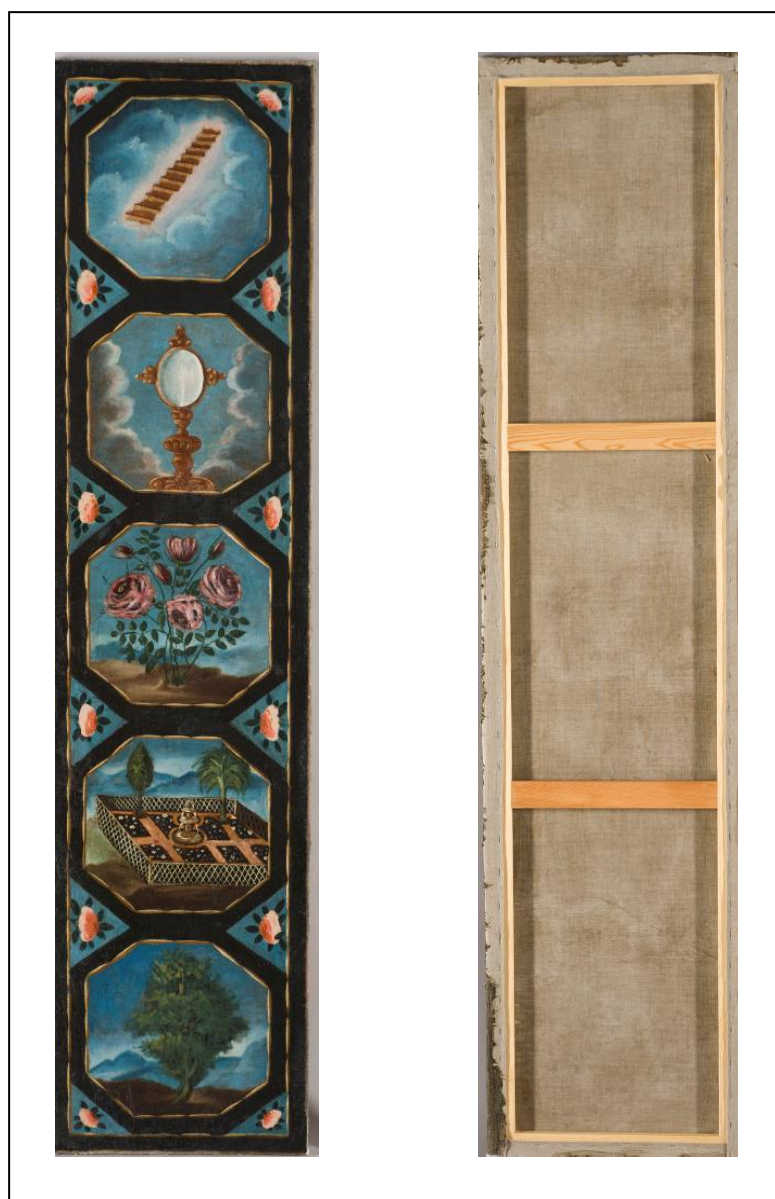
FIGURA II.48

ESTADO DE CONSERVACIÓN FINAL
Lateral exterior derecho, anverso y reverso

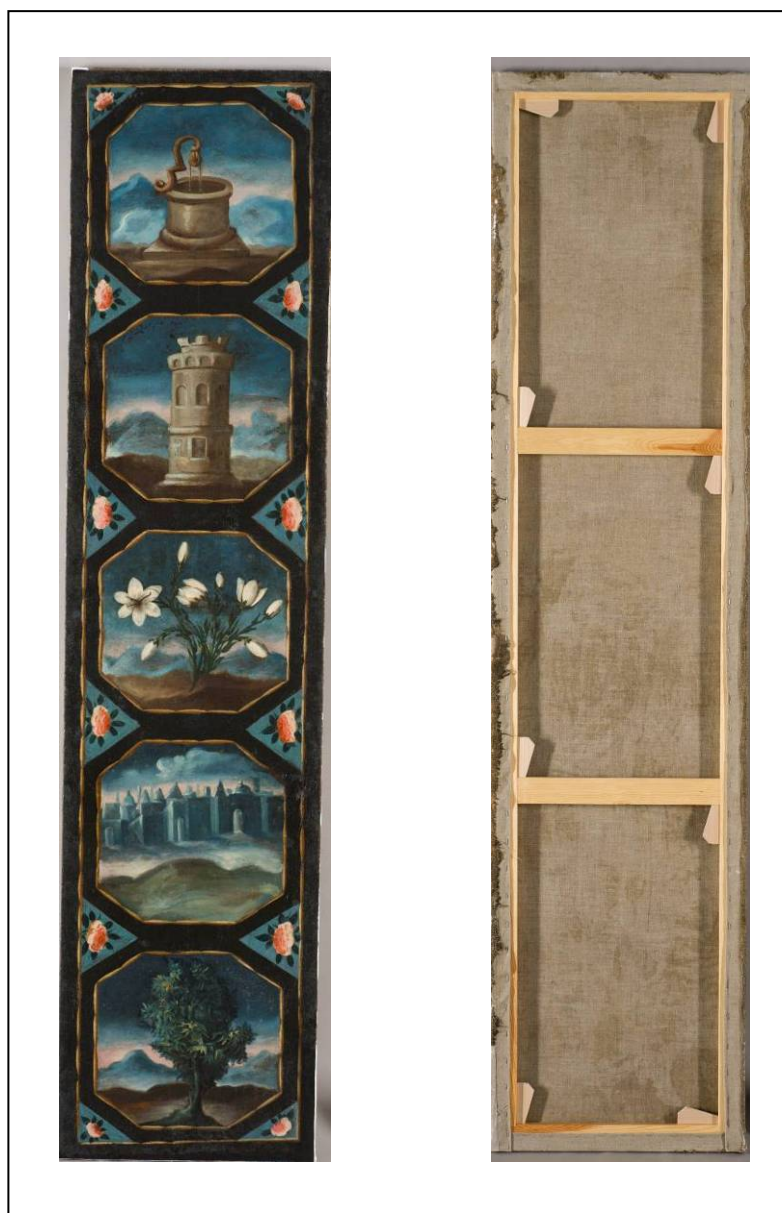
FIGURA II.49

ESTADO DE CONSERVACIÓN FINAL
Lateral interior izquierdo, anverso y reverso

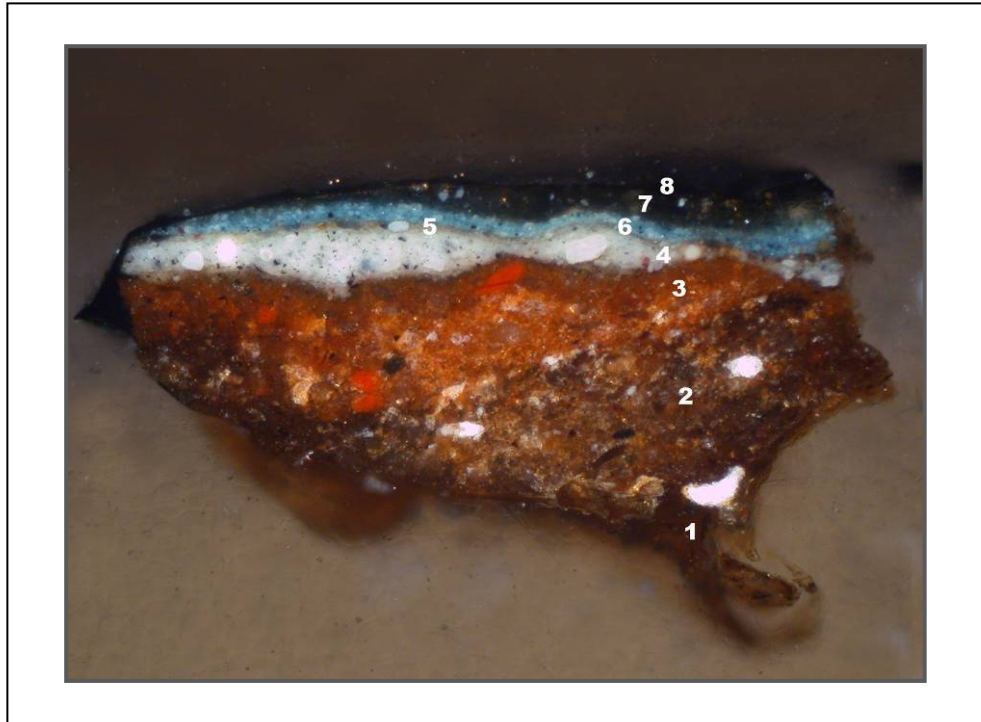
FIGURA III.4

Imagen obtenida al microscopio óptico de la sección transversal de la micromuestra N° 3 (objetivo MPlan 20 X / 0,40). El orden numérico que se indica es el que aparece en la tabla correspondiente
