MEMORIA FINAL DE INTERVENCIÓN

**CRUCIFICADO DEL CAPÍTULO**

Iglesia de Santo Domingo de Guzmán,

Bornos, Cádiz

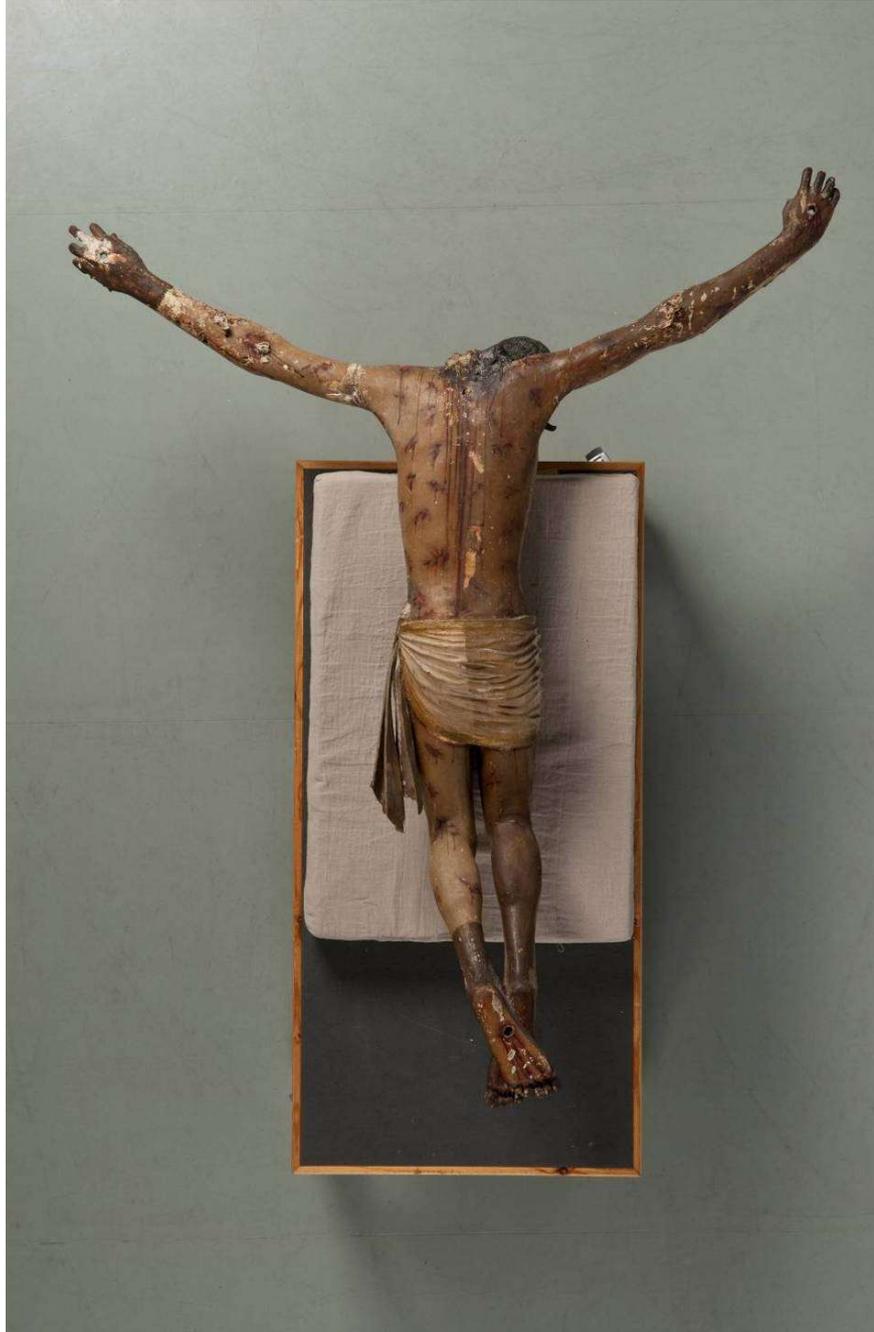
Figura II-19

Otra de las intervenciones sobre el conjunto polícromo, consiste en la aplicación de numerosos repintes que se encontraban desajustados de tono y seguramente se aplicaron para ocultar diversos deterioros. Por último, encontramos barnices oxidados y mucha suciedad superficial, que oscurecían la policromía considerablemente.

Vista general posterior. Eliminación de barnices y repintes.

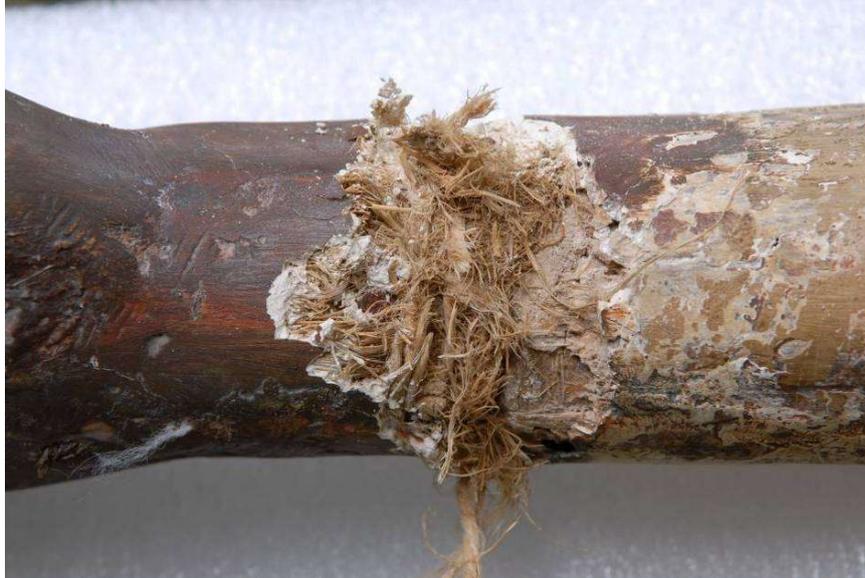
Figura II-22

El Cristo se colgaba en la pared sobre unas grandes alcayatas que habían provocado desgarró y orificios en la cara externa de ambos brazos. La mano izquierda se trataba de una reconstrucción completa añadida en alguna intervención anterior relativamente reciente. Este añadido estaba realizado en escayola fijada sobre una estructura interna construida con unos alambres torsionados. Los dedos de las manos se encontraban muy deformados, al haber querido reparar roturas en antiguas intervenciones. El oscurecimiento generalizado de la superficie policroma dejaba la policromía prácticamente monocroma.

Fase de eliminación de añadidos. Mano izquierda.

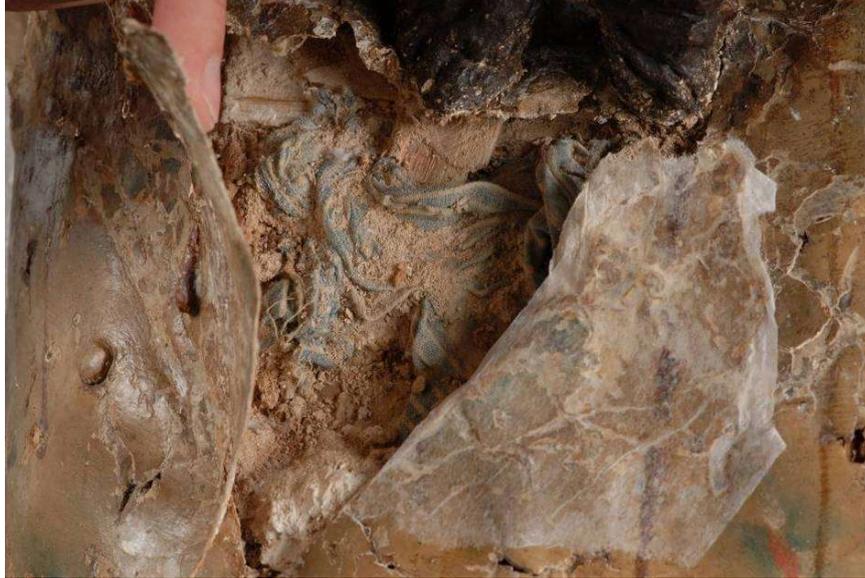
Figura II-26

Fase de eliminación de añadidos. Apertura del corte provocado en el pectoral y eliminación del relleno añadido.

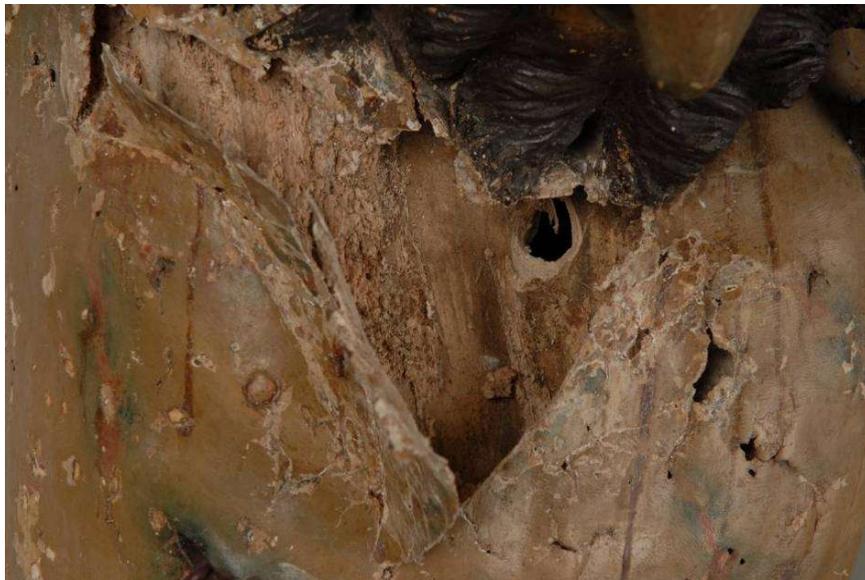
Fase de eliminación de añadidos. Una vez retirados los rellenos.

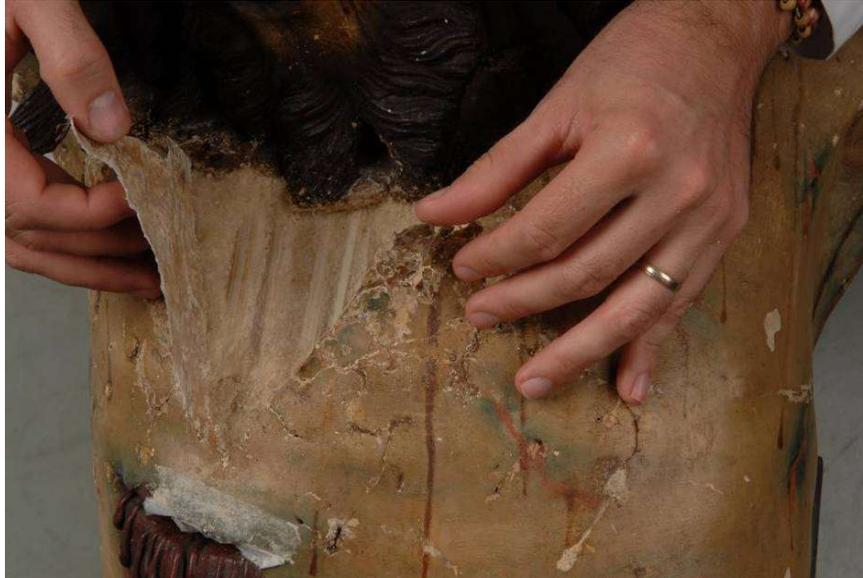
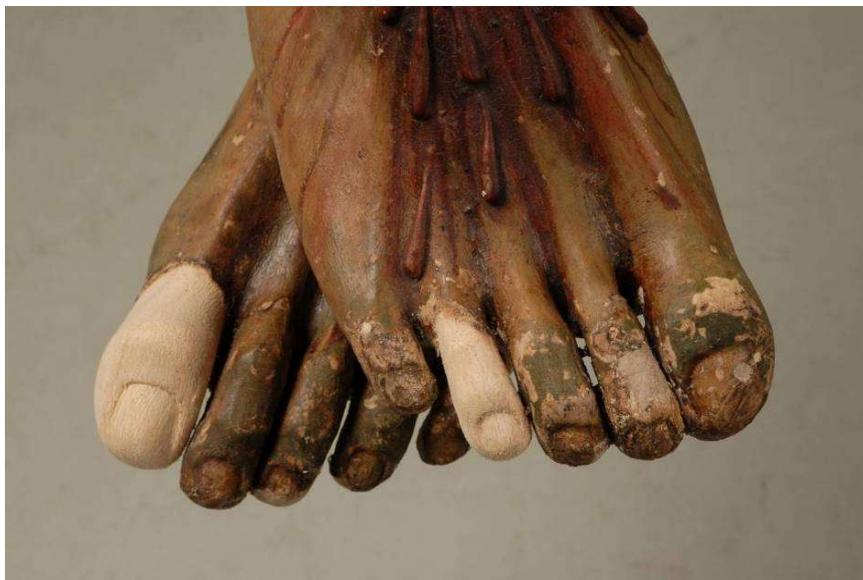
Figura II-40

Reintegración del soporte con caña de maíz.

Reintegración de soporte. Dedos tallados en madera de colorín.

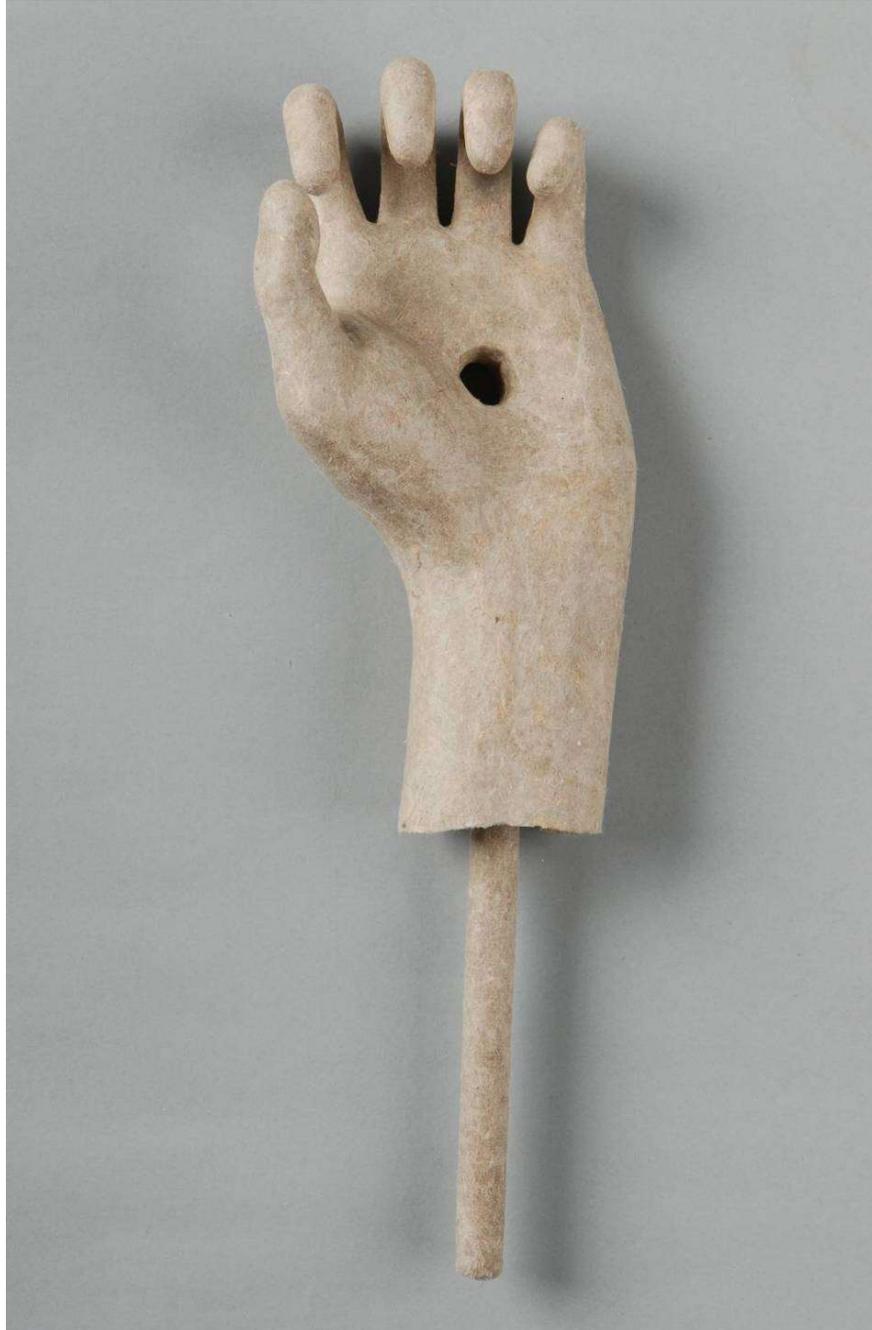
Figura II-42

Terminación de la mano izquierda.  
Recubrimiento del volumen con papel.

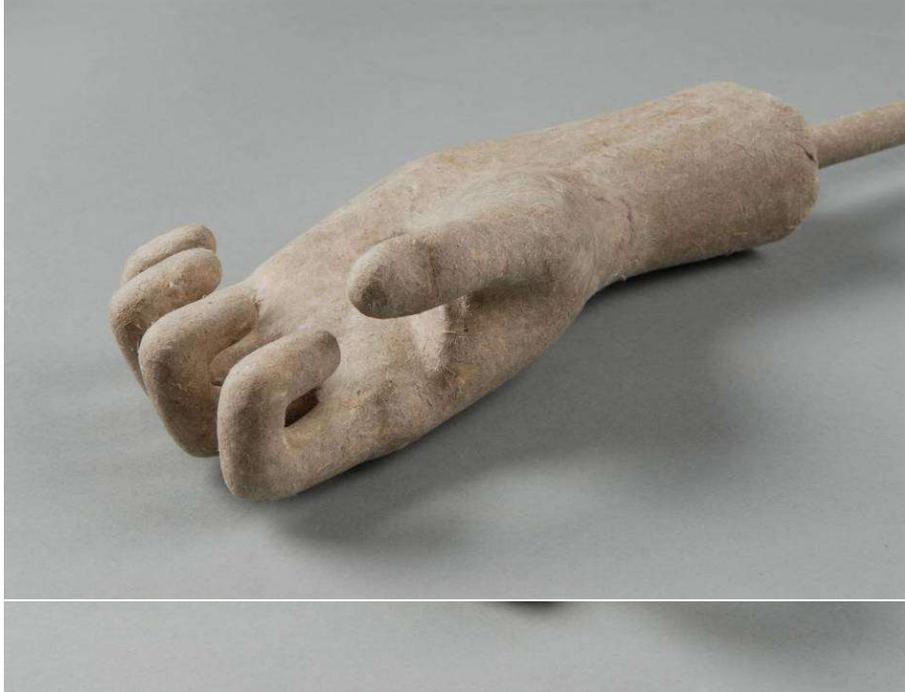
Figura II-43

Construcción mano izquierda.  
Recubrimiento del volumen con papel.

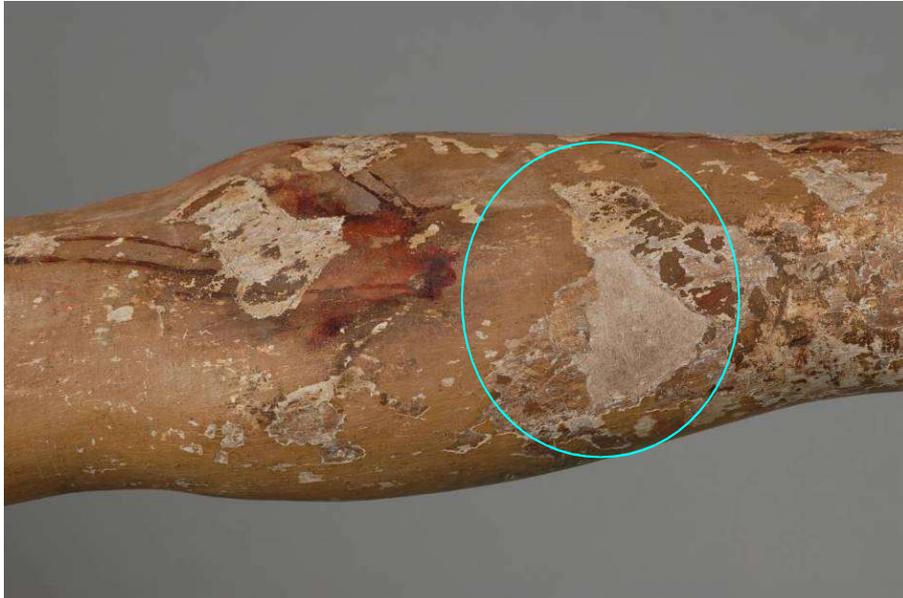
Figura II-44

Reintegración de la última capa con injertos de papel.

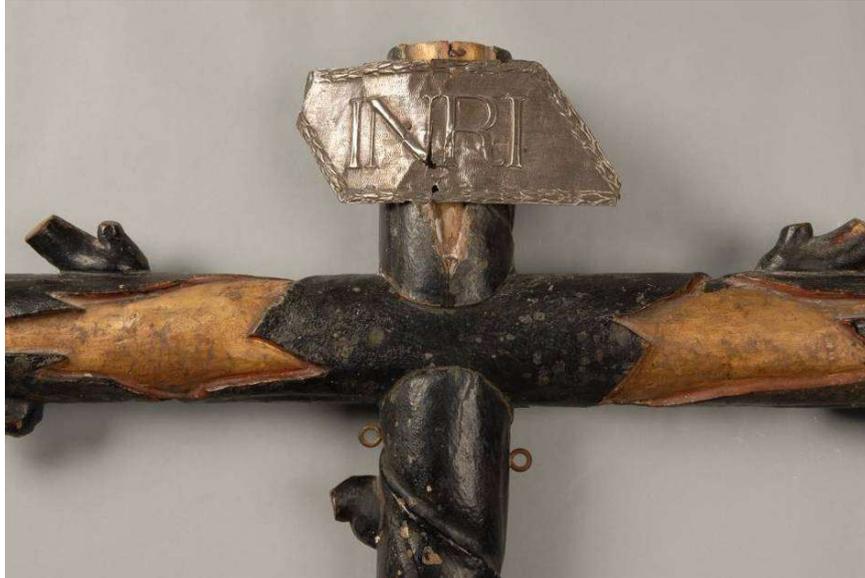
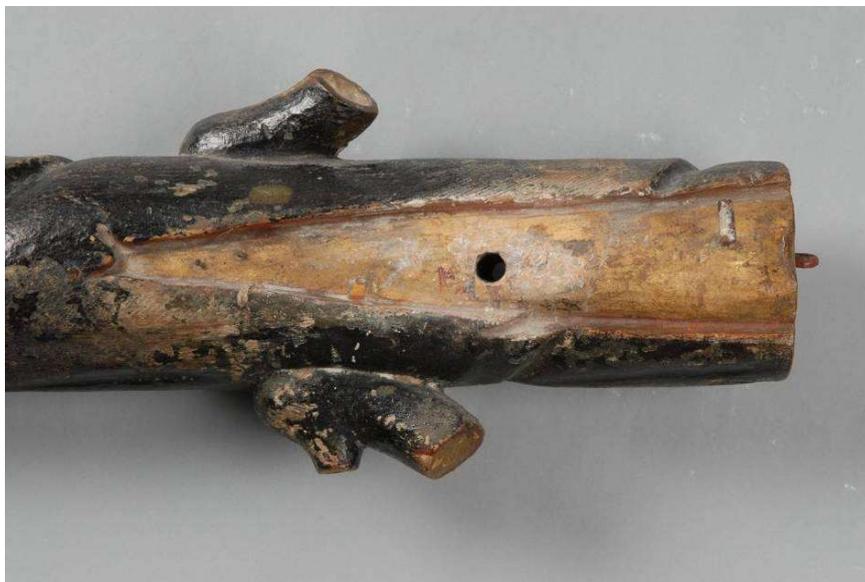
Figura II-57

Estado inicial de la cruz.

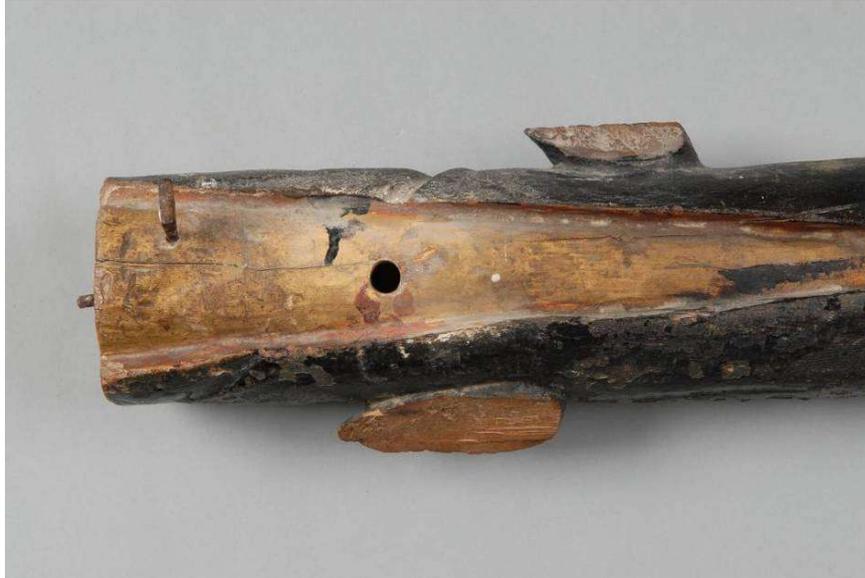
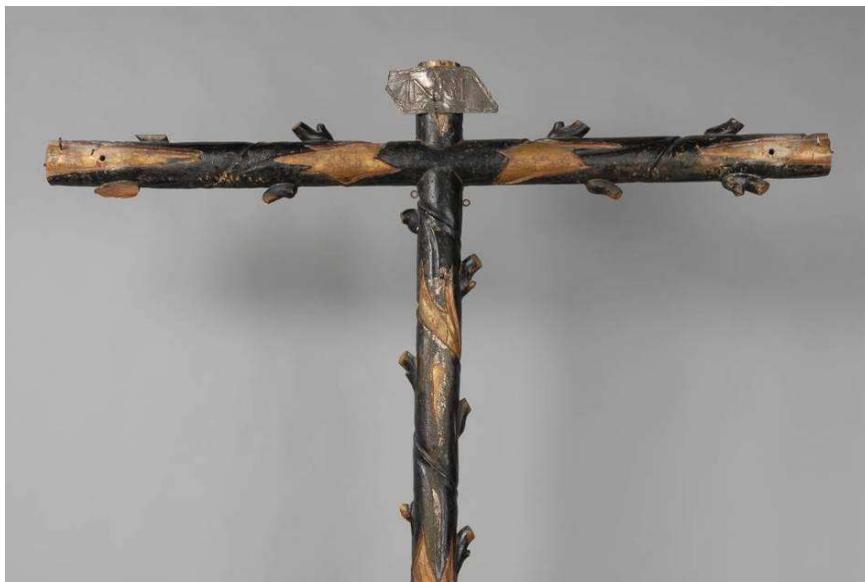
Figura II-58

Estado inicial de la cruz.
