MEMORIA FINAL DE INTERVENCIÓN

**SANTA ANA, LA VIRGEN Y EL NIÑO  
PARROQUIA DE SAN SEBASTIÁN. PEDRERA  
(SEVILLA)**

Octubre, 2014

Instituto Andaluz del Patrimonio Histórico  
**CONSEJERÍA DE EDUCACIÓN, CULTURA Y DEPORTE**

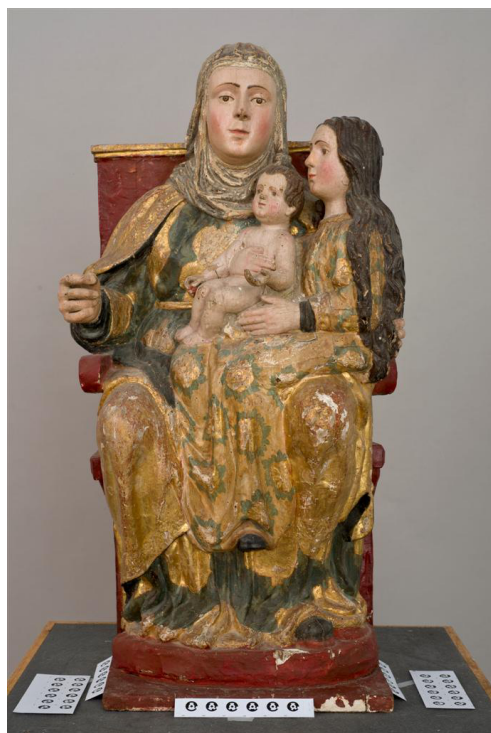
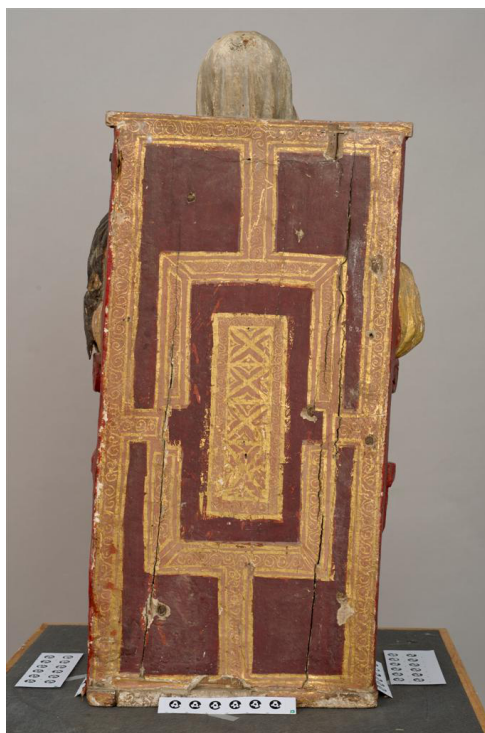
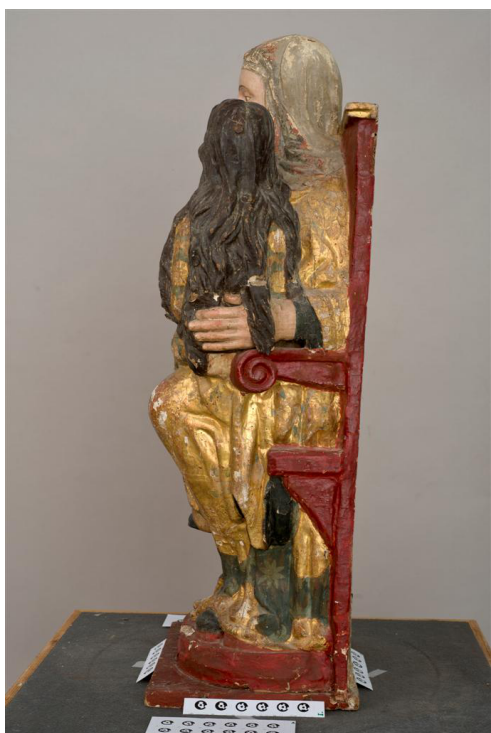
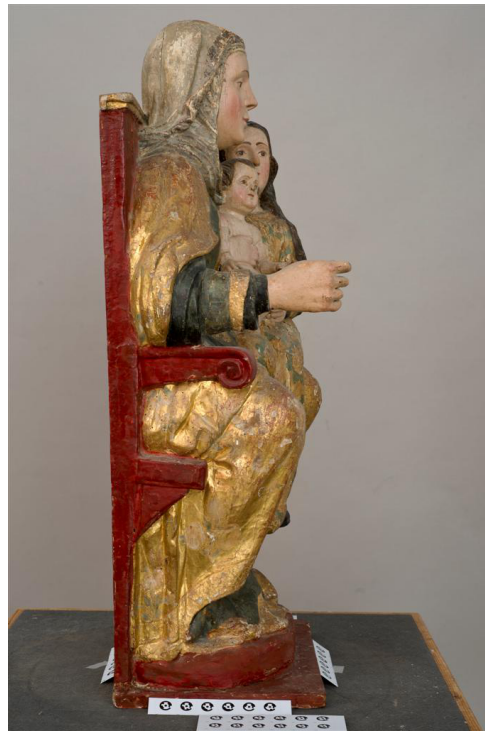
Figura IV.2.1

Vistas generales antes de la intervención

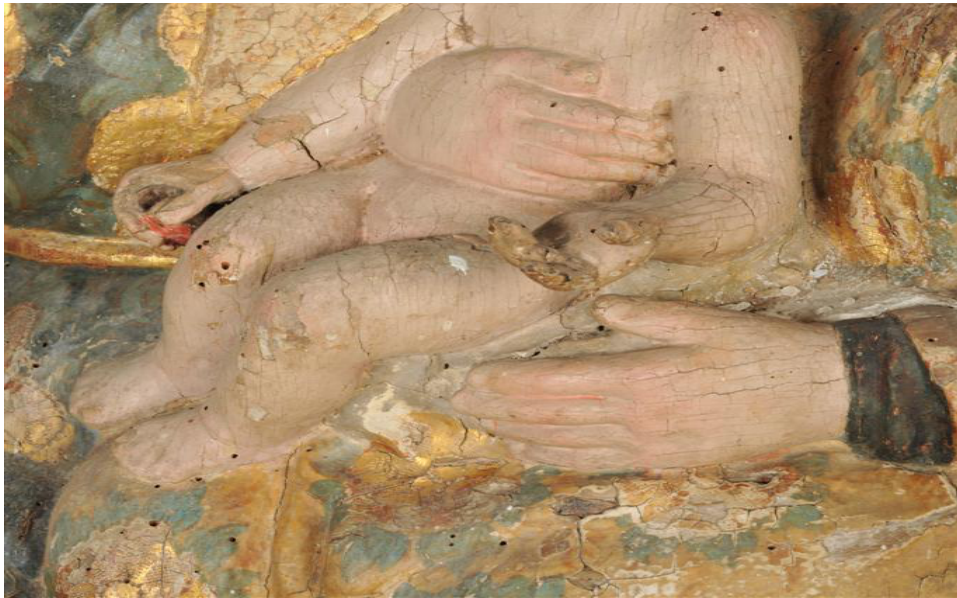
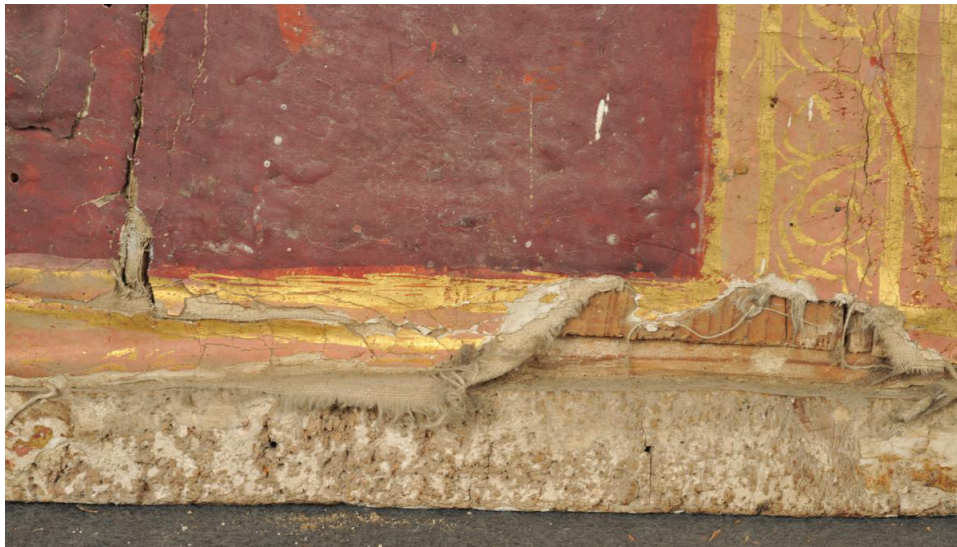
Figura IV.2.8

Detalle de las bandas de tela introducidas sobre el soporte en la zona de ensambles para amortiguar los movimientos de la madera y su repercusión en la policromía.

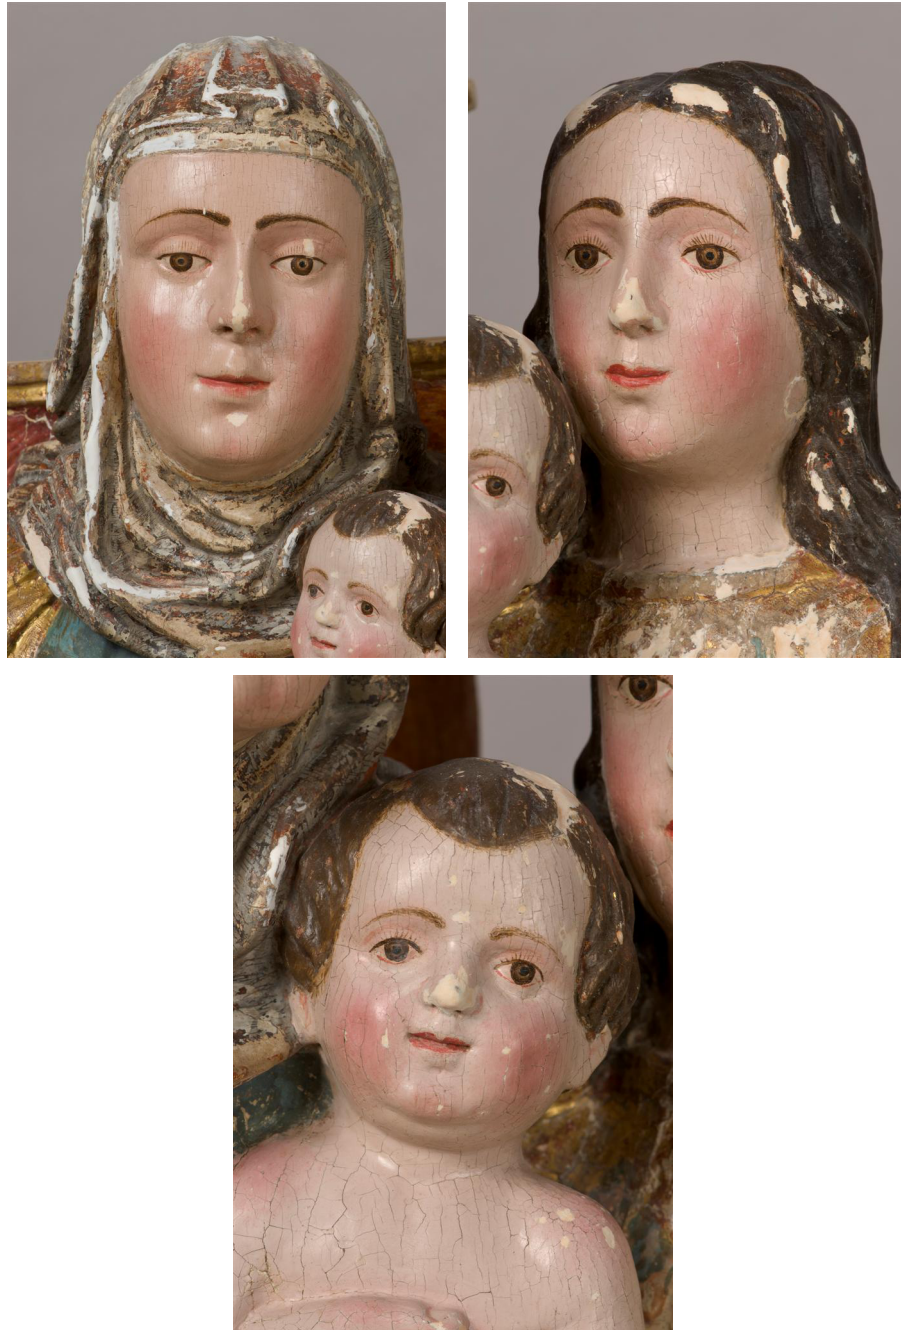
Figura VIII.10

Detalle del estucado de las caras de las esculturas

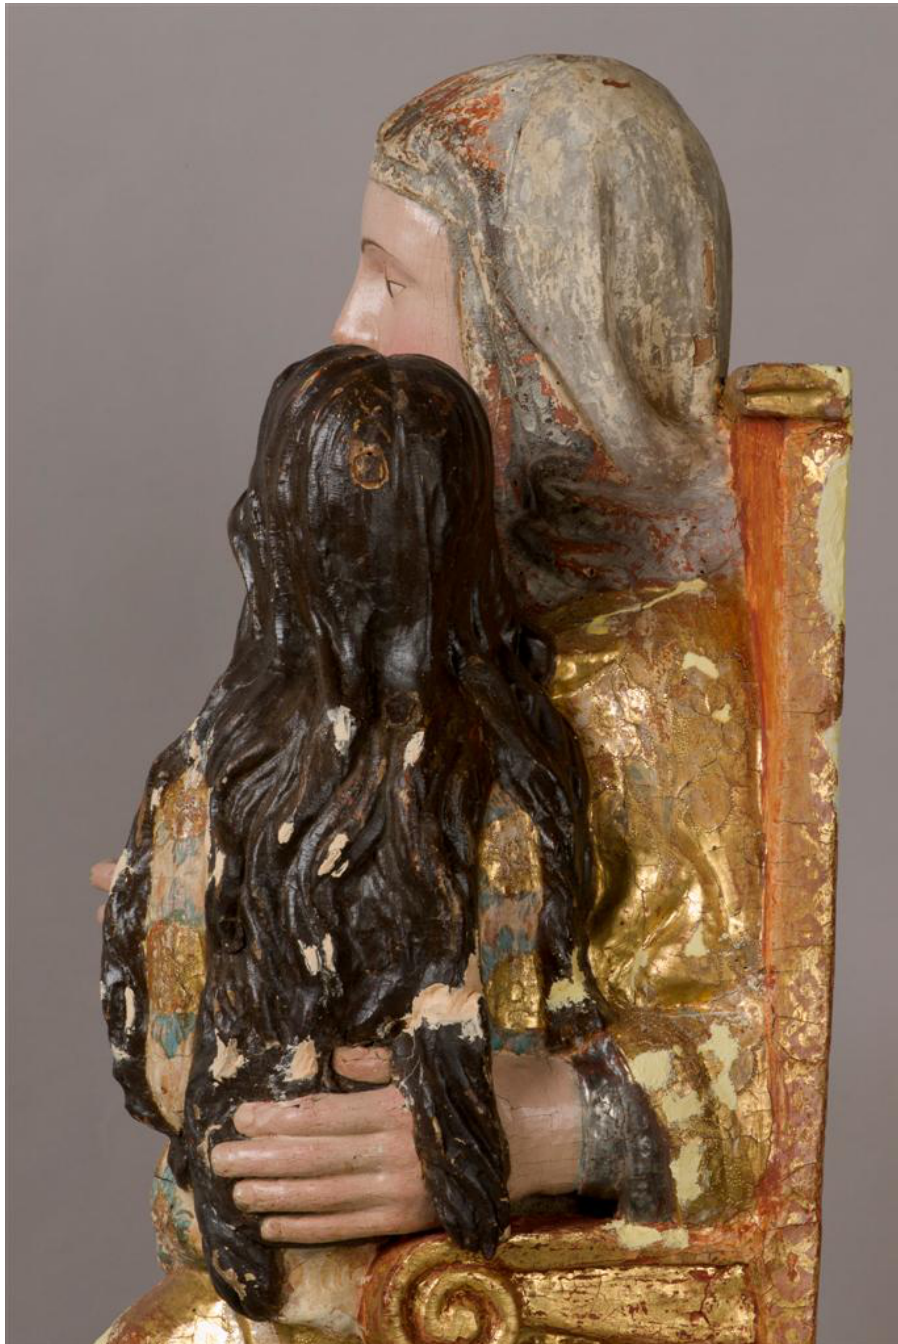
Figura VIII.11

Detalle del estucado

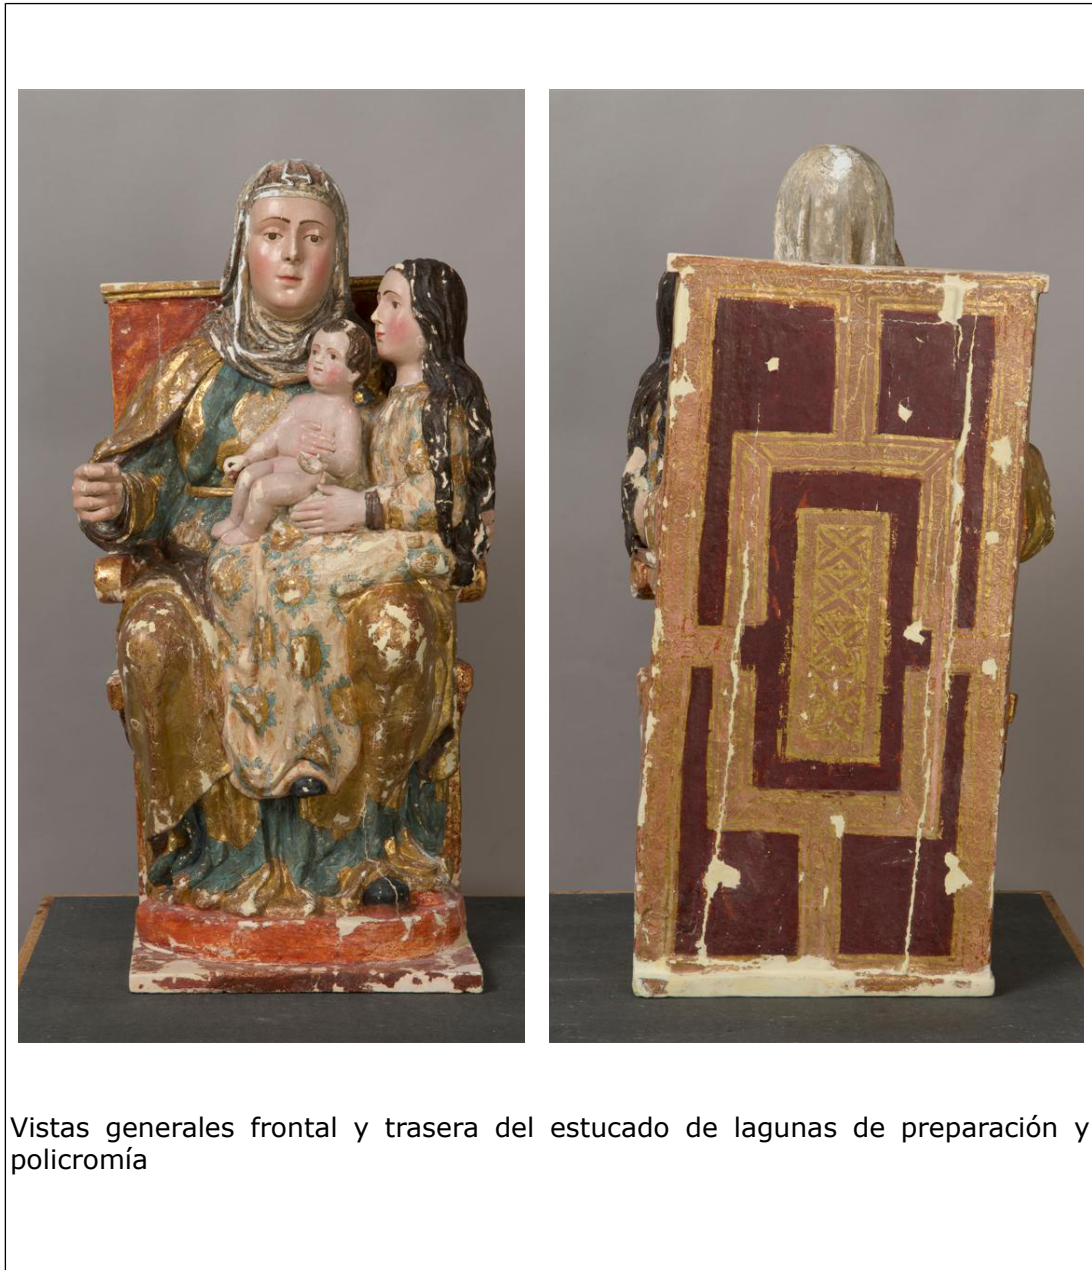
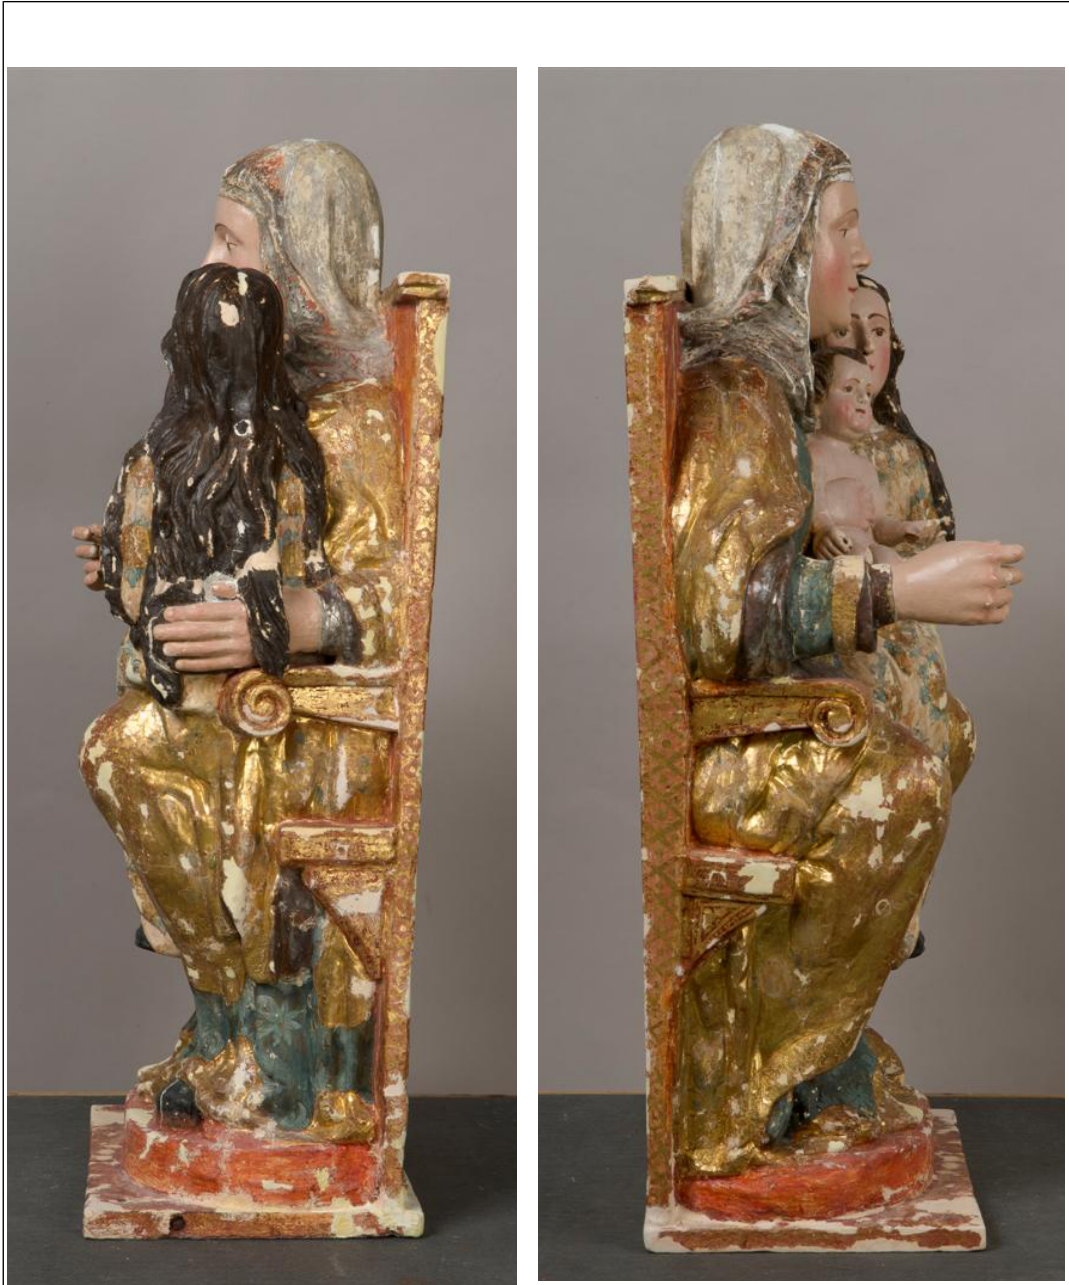
Figura VIII.13

Vistas generales laterales del estucado de lagunas de preparación y policromía.

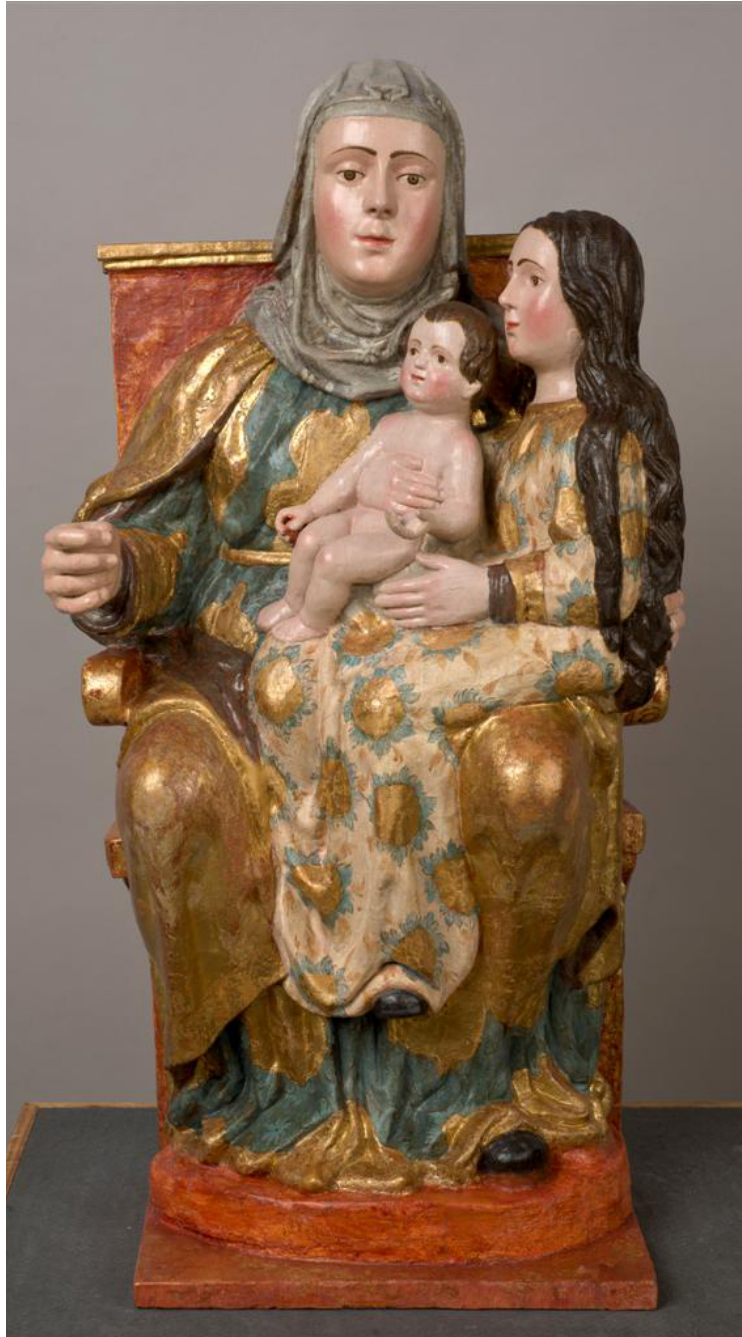
Figura VIII.14

Final tratamiento. Vista general frontal.

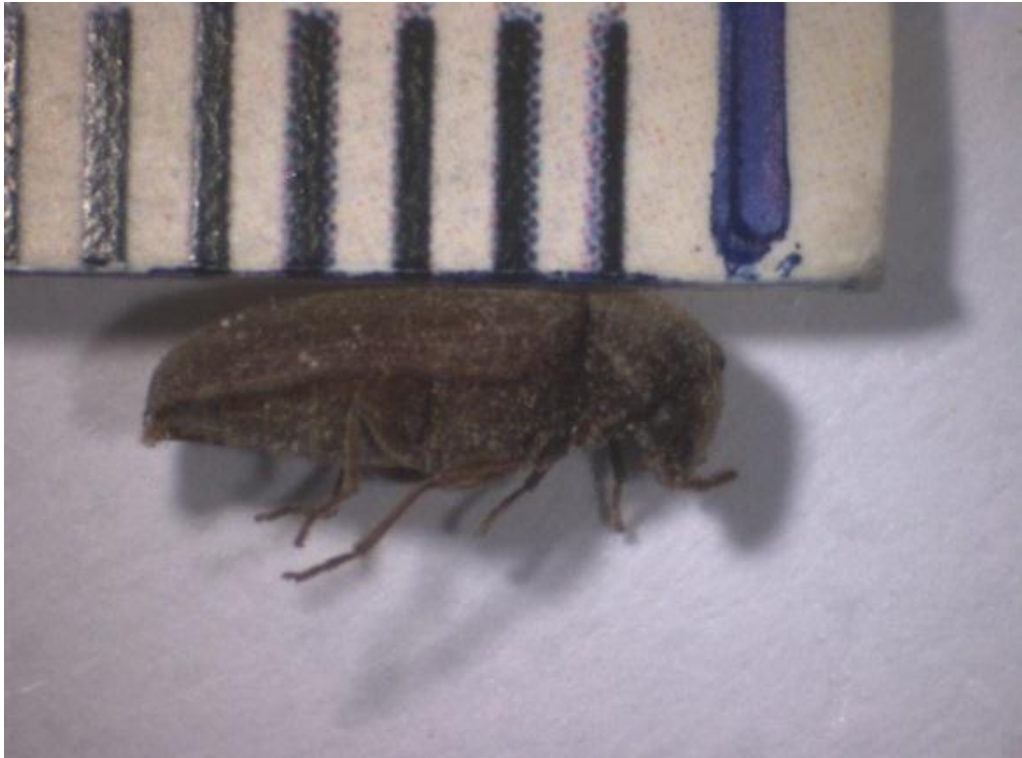
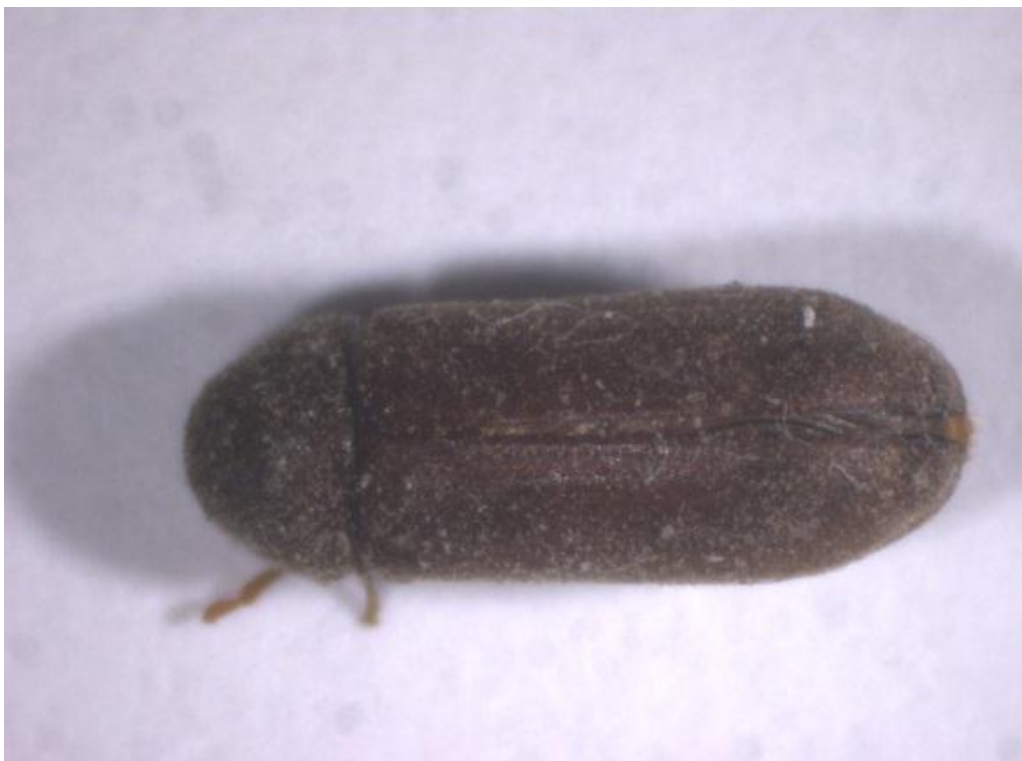
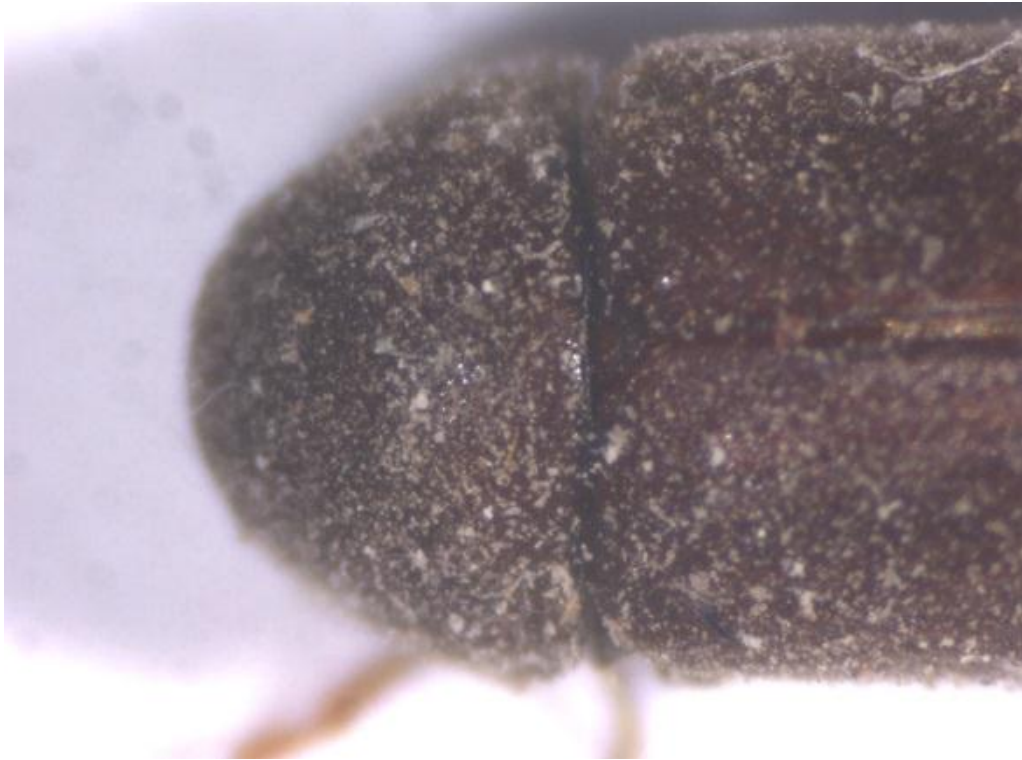
Los restos entomológicos se identificaron utilizando el método morfológico a través de la visualización al estereomicroscopio y posterior examen-reconocimiento de las estructuras vistas. Concretamente la muestra se compone de: un insecto adulto al que le falta al menos una antena (figuras 4, 5 y 6), un élitro (figura 7) y un élitro-ala membranosa (figura 8).

Figura 4. Insecto adulto, microscopio estereoscópico, 6x

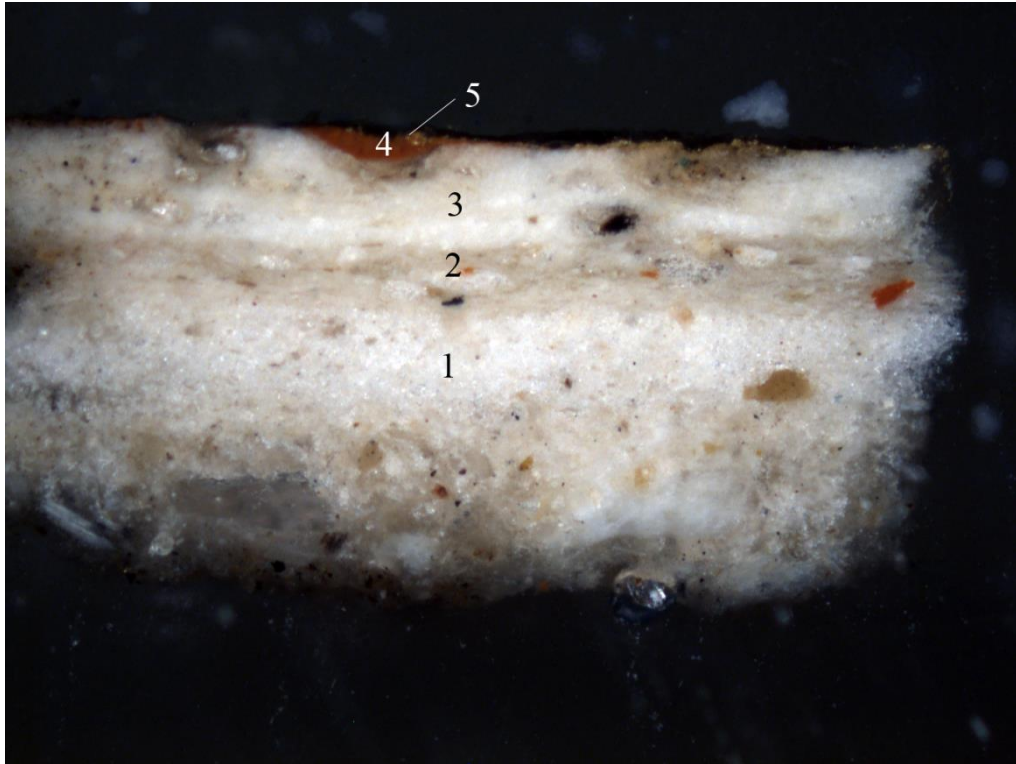
Figura 4. Estratigrafía de la muestra ANQ3.

**Descripción:** Vestimenta estofado de la Virgen (figura 4).
