**INVESTIGACIÓN TEÓRICA
CONSTRUCTIVA**
**Caracterización de la
envolvente**

TEP 206 - CARMEN GALÁN MARÍN

_re-HABITAR EL CARMEN
UN PROYECTO SOBRE PATRIMONIO CONTEMPORÁNEO

FASE 1. Caracterización gráfica de los edificios objetos de estudio y plan de inspección

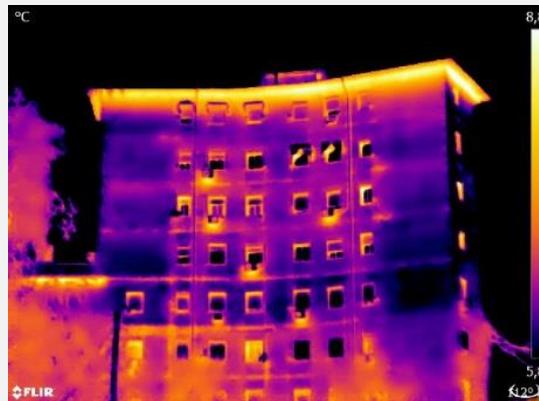
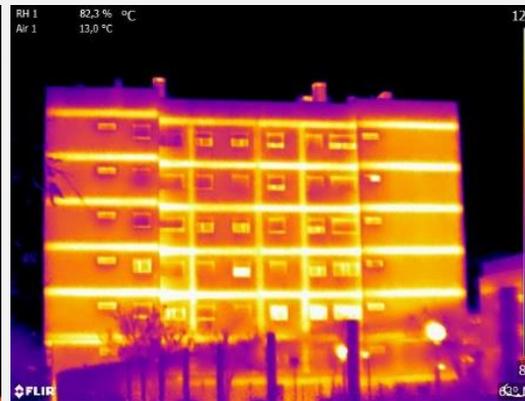
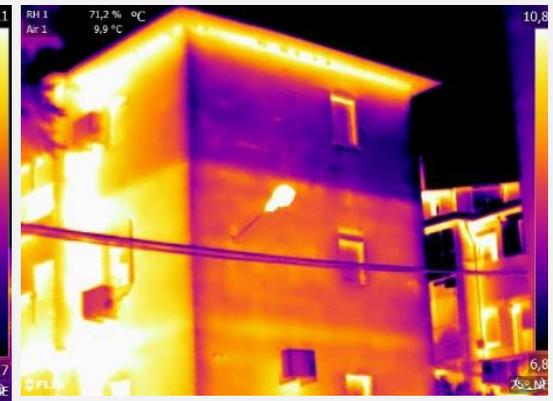
Informe de termografía.

A través de la cubierta la pérdida energética es muy alta y por tanto el flujo de calor es mucho mayor hacia el forjado.

Destacar la escasa manifestación de los cantos de forjados y pilares

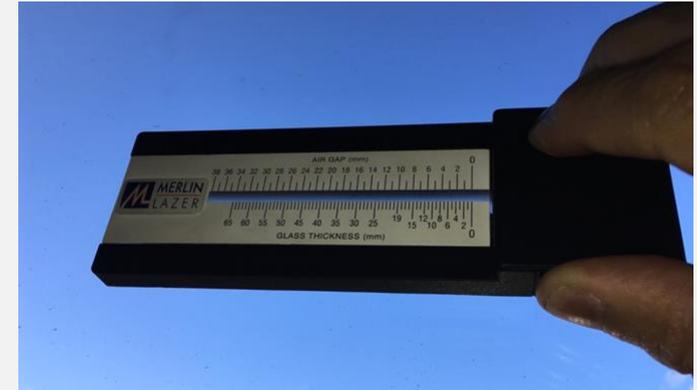
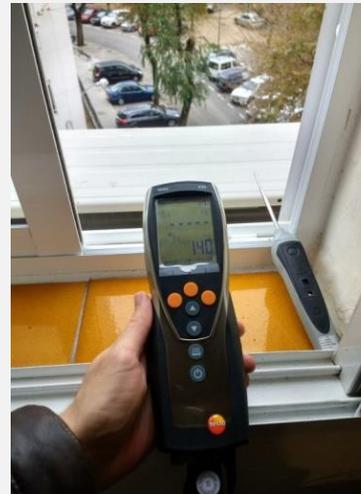
COMPARATIVA	U(W/m²K)
CERRAMIENTO	
Cerramiento BLOQUE TORRE	1,33
Cerramiento BLOQUE LINEAL	1,07
Límite CTE DB HE (actual)	0,82
Límite Normativa 1955	1,40
CUBIERTA	
Cubierta analizada	1,40
Límite CTE DB HE (actual)	0,45
Límite Normativa 1955	1,40

Fachada: 1,33 torre-1,40 lineal W/m²K.

Cubierta: 1,40 W/m²K.

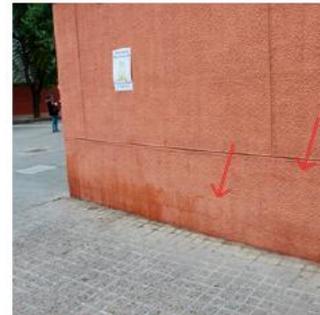
3.03a_Bq. Torre_1 Fisuras

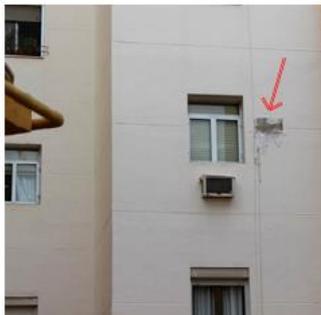
3.03a_Bq. Torre_1 Desprendimientos

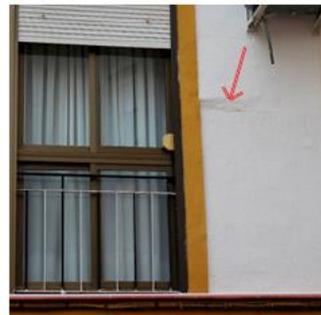
3.03a_Bq. Torre_2 Desprendimientos

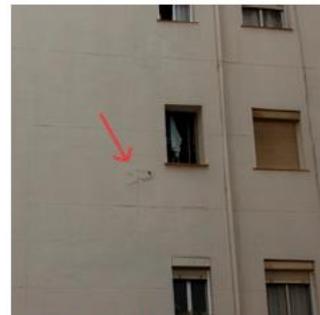
3.03a_Bq. Torre_1 Abombamiento
