**MEMORIA FINAL DE INTERVENCIÓN
PASO PROCESIONAL DE JESÚS DEL GRAN PODER
HERMANDAD DEL GRAN PODER, Sevilla**

Junio 2012

**Instituto Andaluz del Patrimonio Histórico
CONSEJERÍA DE CULTURA Y DEPORTE**

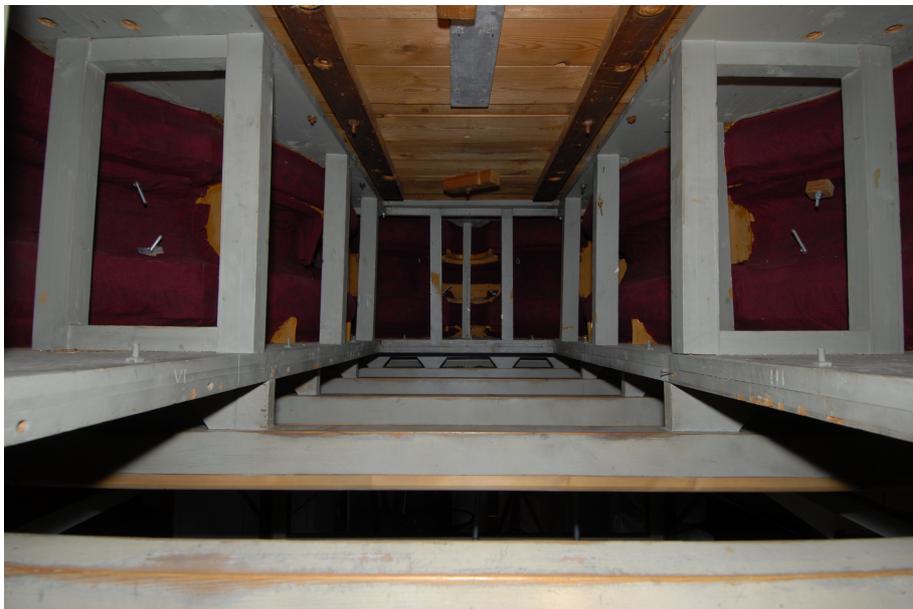
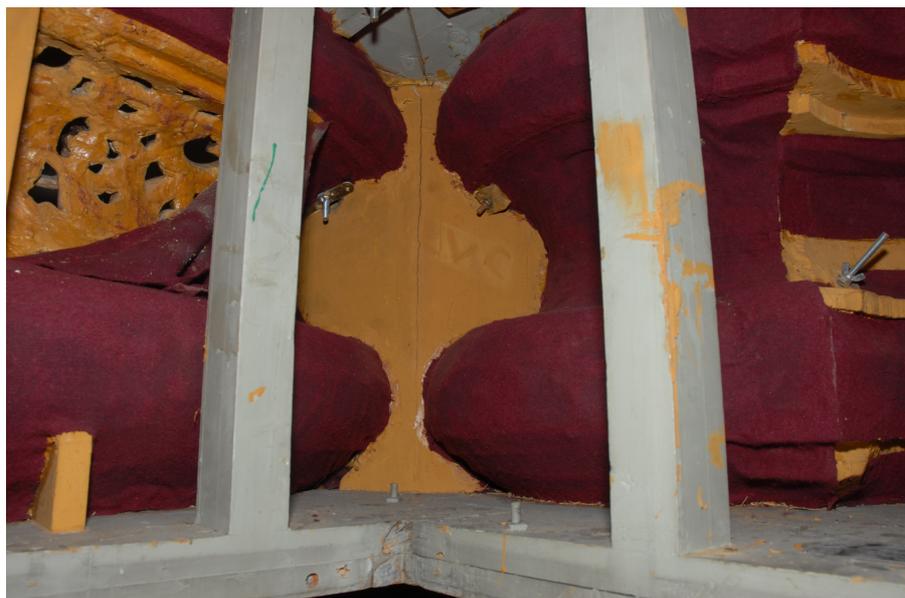
(I.2.12) (I.2.13) Muy alterada por las reformas de los s. XIX y XX, la estructura interna del paso, aparece construida en madera de pino, aportando gran solidez al conjunto de la canastilla. En 1969 debieron realizarse las últimas adaptaciones y modificaciones, añadiéndosele la tela que hacía opaco al exterior el calado de la talla de la canastilla.

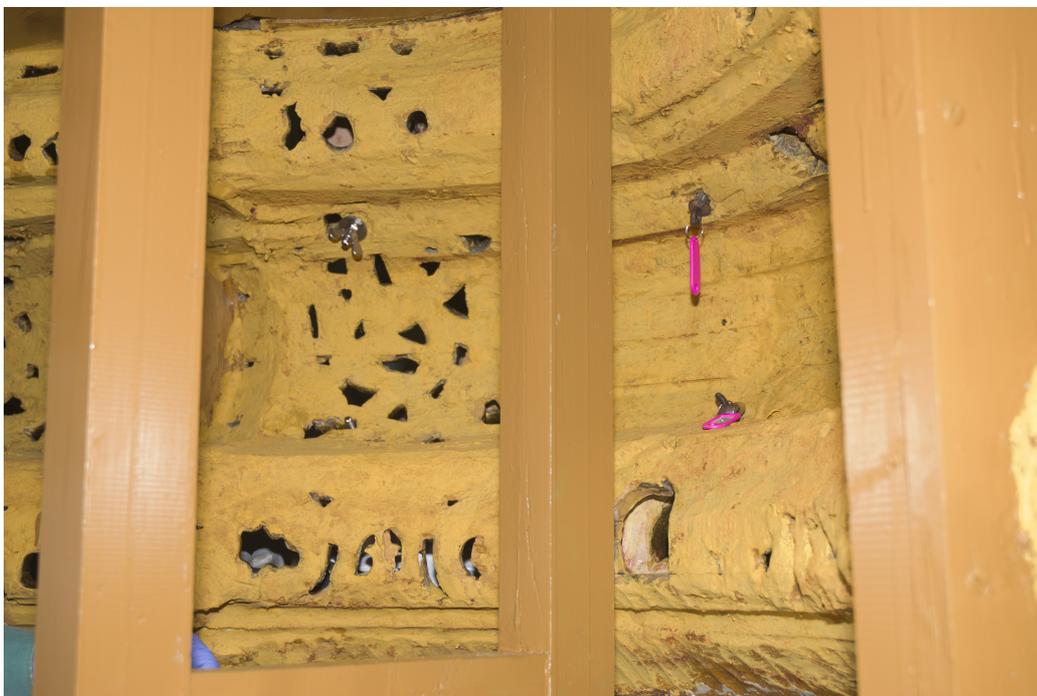
(I.2.14) Hasta 2010 además de la tela, el interior de la canastilla presentaba una chapa de aluminio que impedía la entrada/salida de luz y aire desde el interior durante la procesión. Estos elementos, tras la restauración, se han eliminado recuperando la volatilidad con la que fue concebida la pieza.

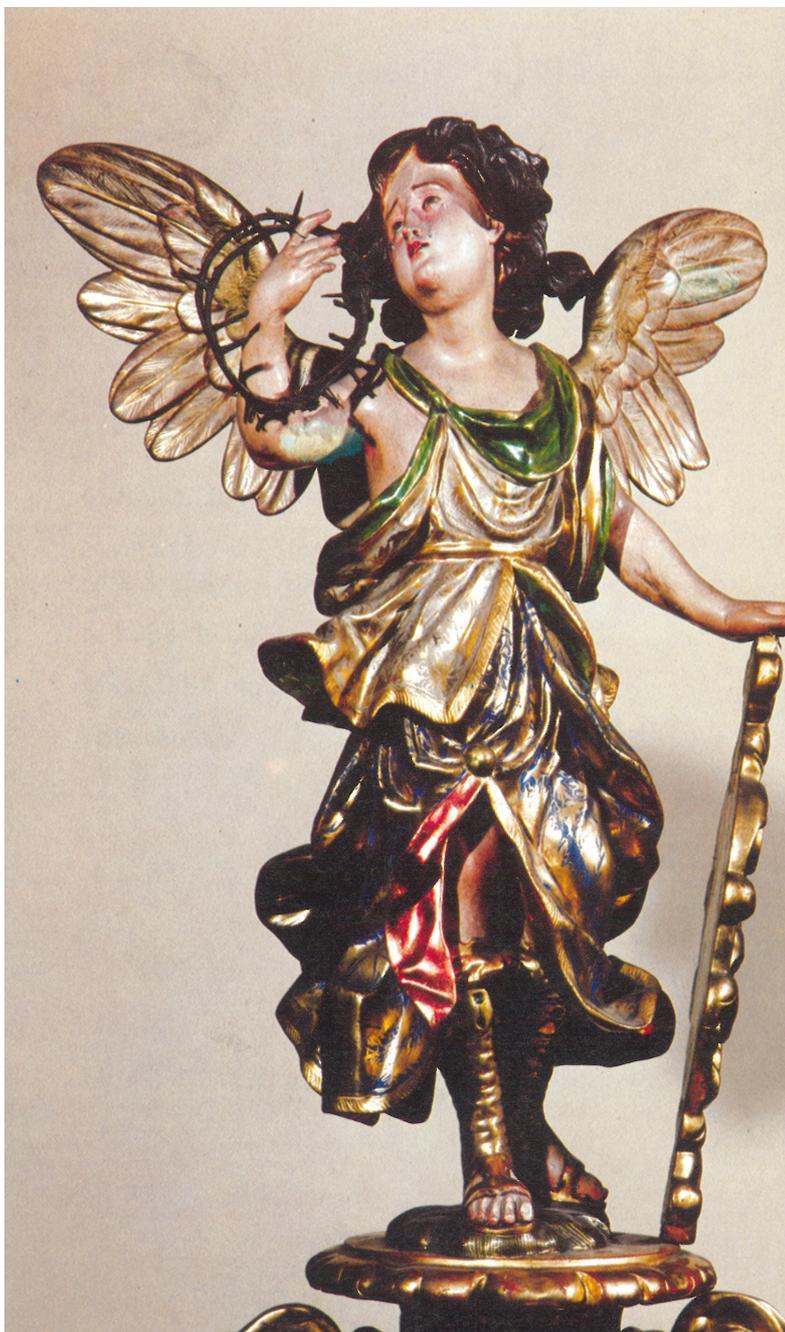
(I.2.15) Una imagen publicada en una monografía de Gijón en 1982 muestran el estado de los ángeles virtud antes de la intervención de finales de los ochenta por herederos de Cayetano González, cuando se sustituyen las peanas (que eran doradas y estofadas) por otras simulando un monte rocoso.

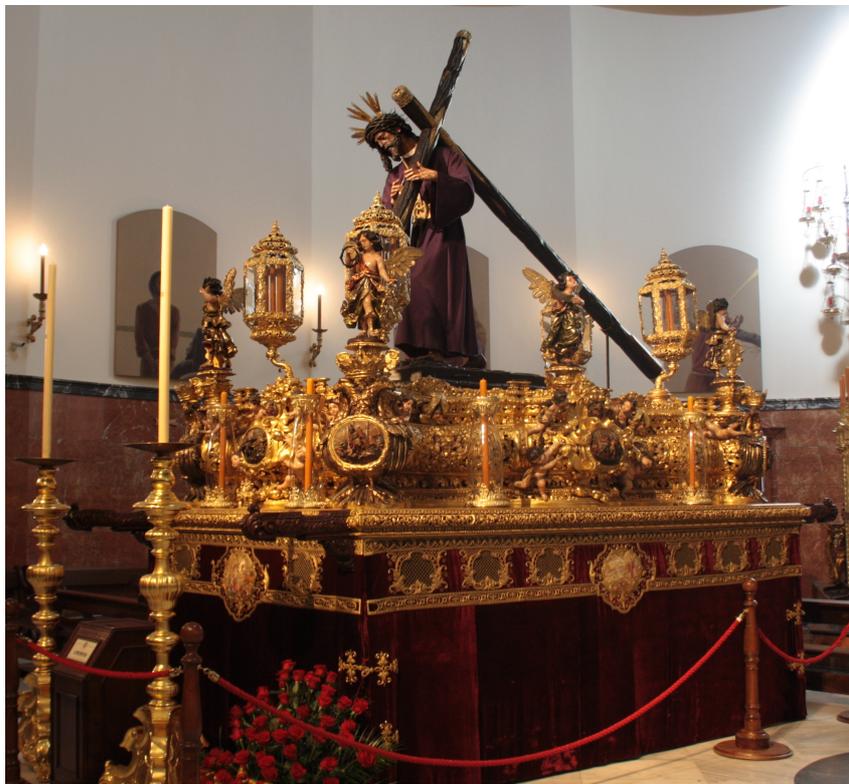
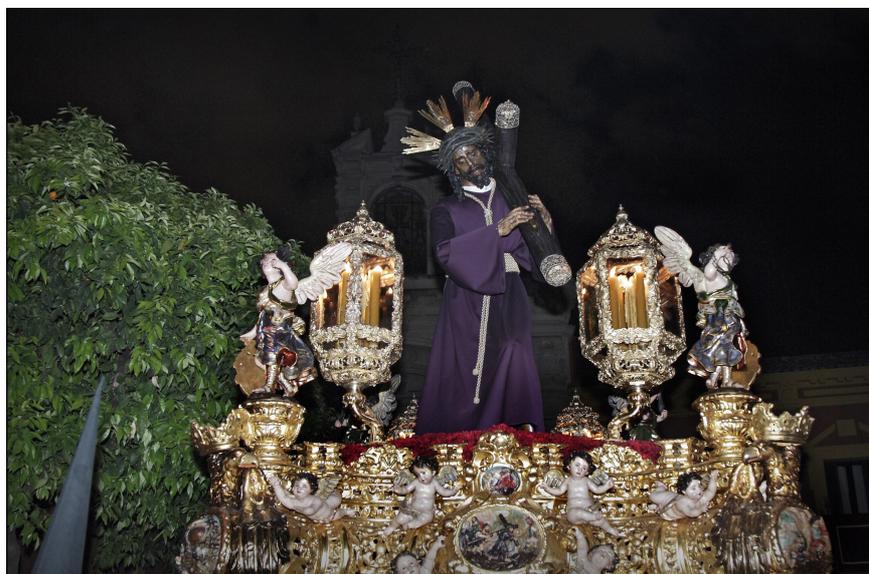
(I.2.16)(I.2.17) Fruto de la intervención al final de los ochenta, dos de los ángeles virtud permutaron su ubicación (delantero izquierdo por trasero derecho). En estas imágenes se aprecia ese fallo en el montaje y el paso una vez reubicadas en su posición las piezas.

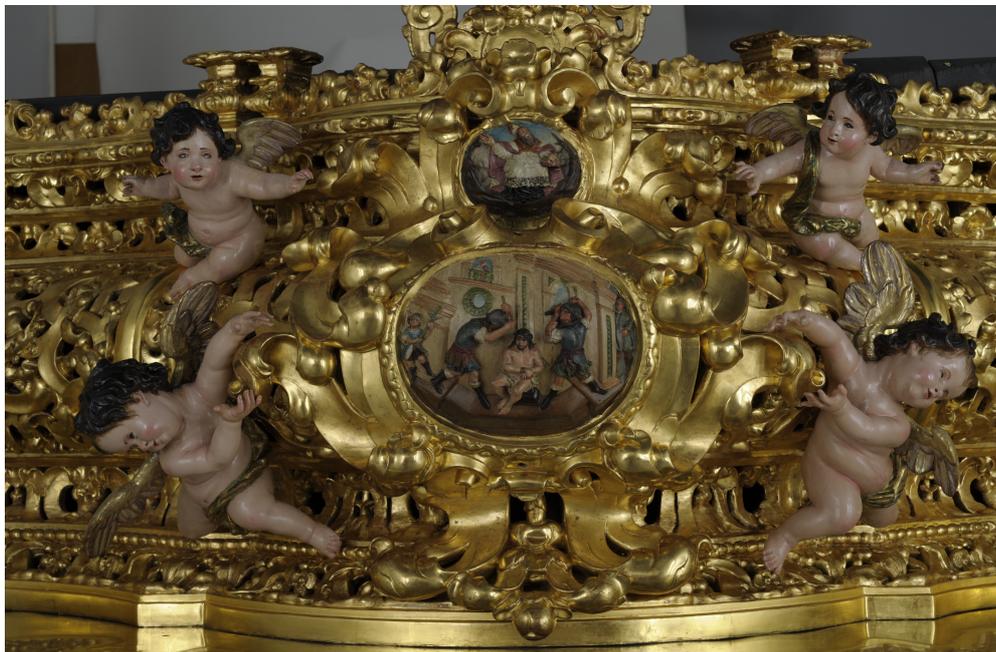
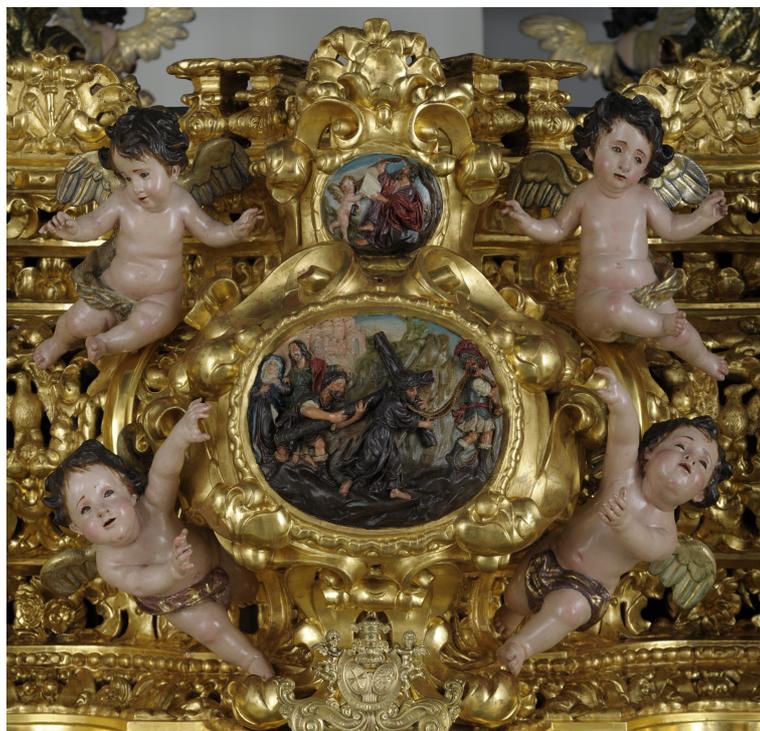
(I.2.18) (I.2.19) Anterior a 1860 era la permuta de ubicación que presentaban uno de los ángeles de la delantera y del costero derecho, siendo los únicos no espejados del conjunto. Aquí se aprecian ya recolocados en su posición lógica original.

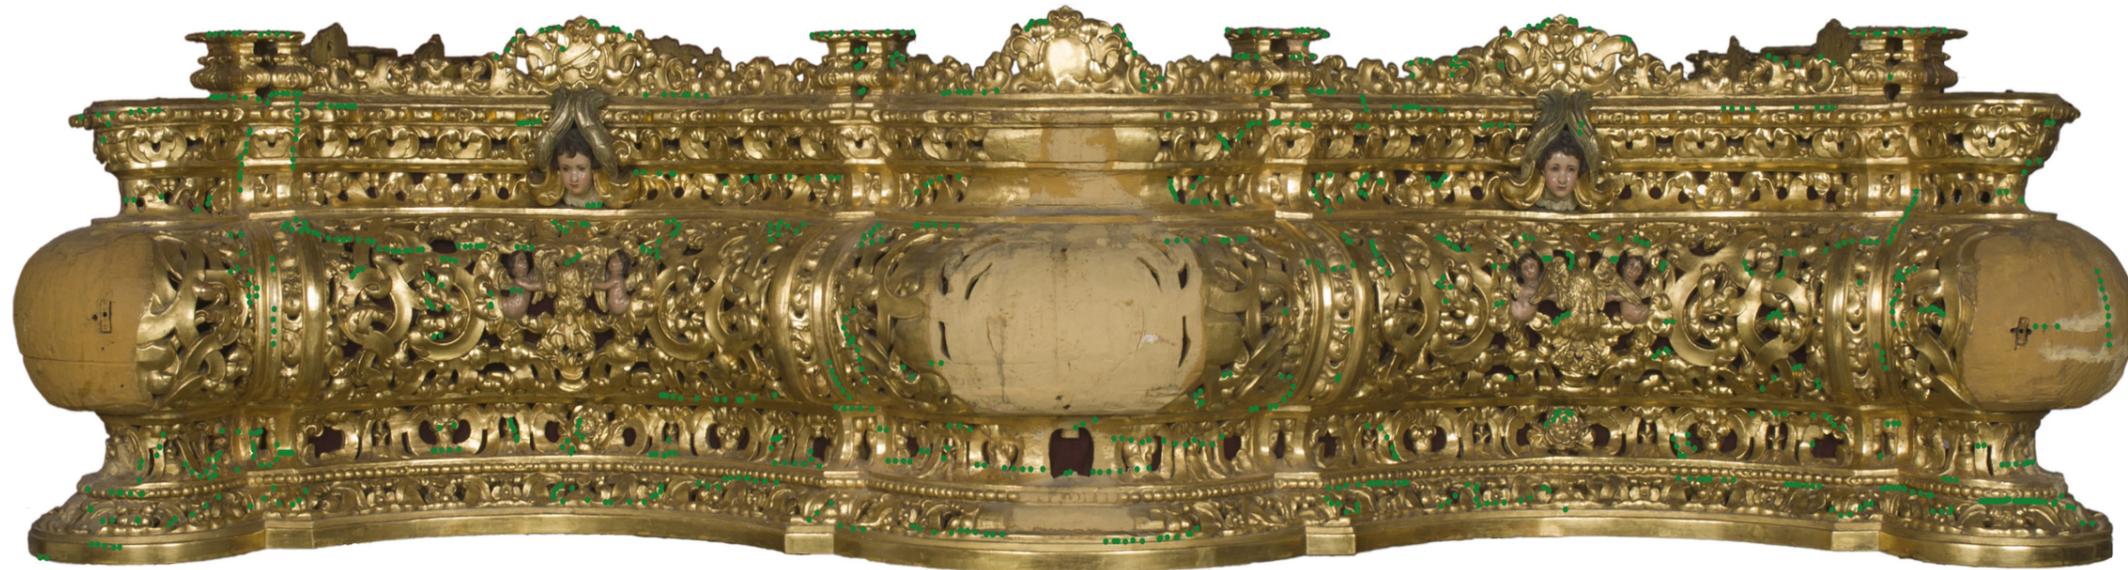
Costero derecho.

Tratamiento. Localización de las zonas de fijación

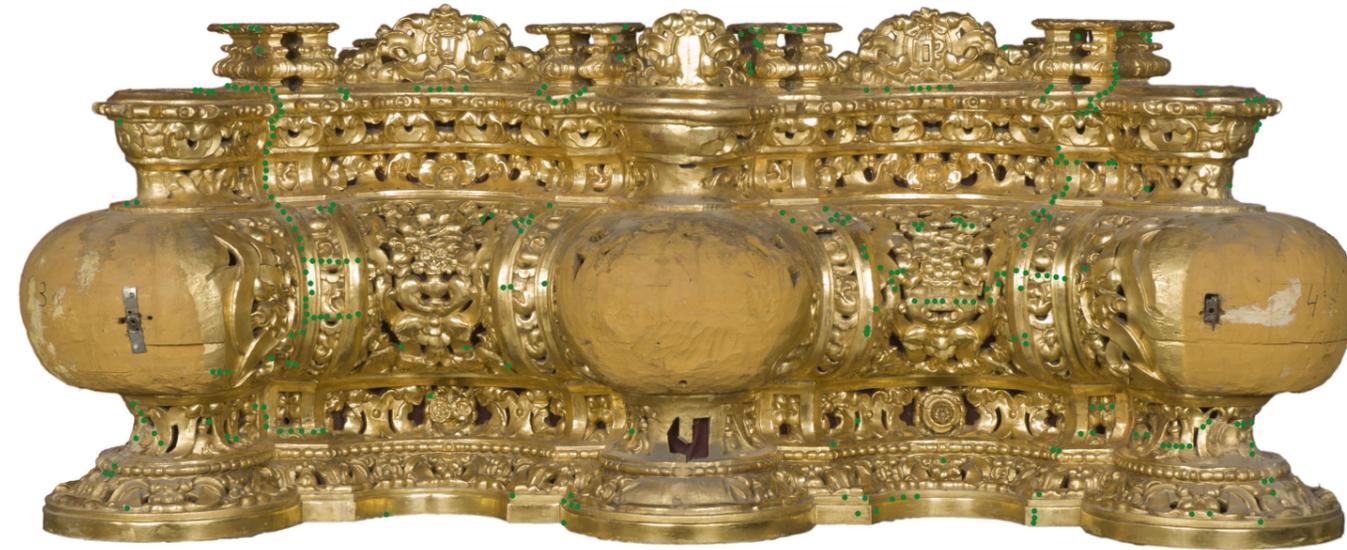
Trasera.

Tratamiento. Localización de las zonas tratadas.

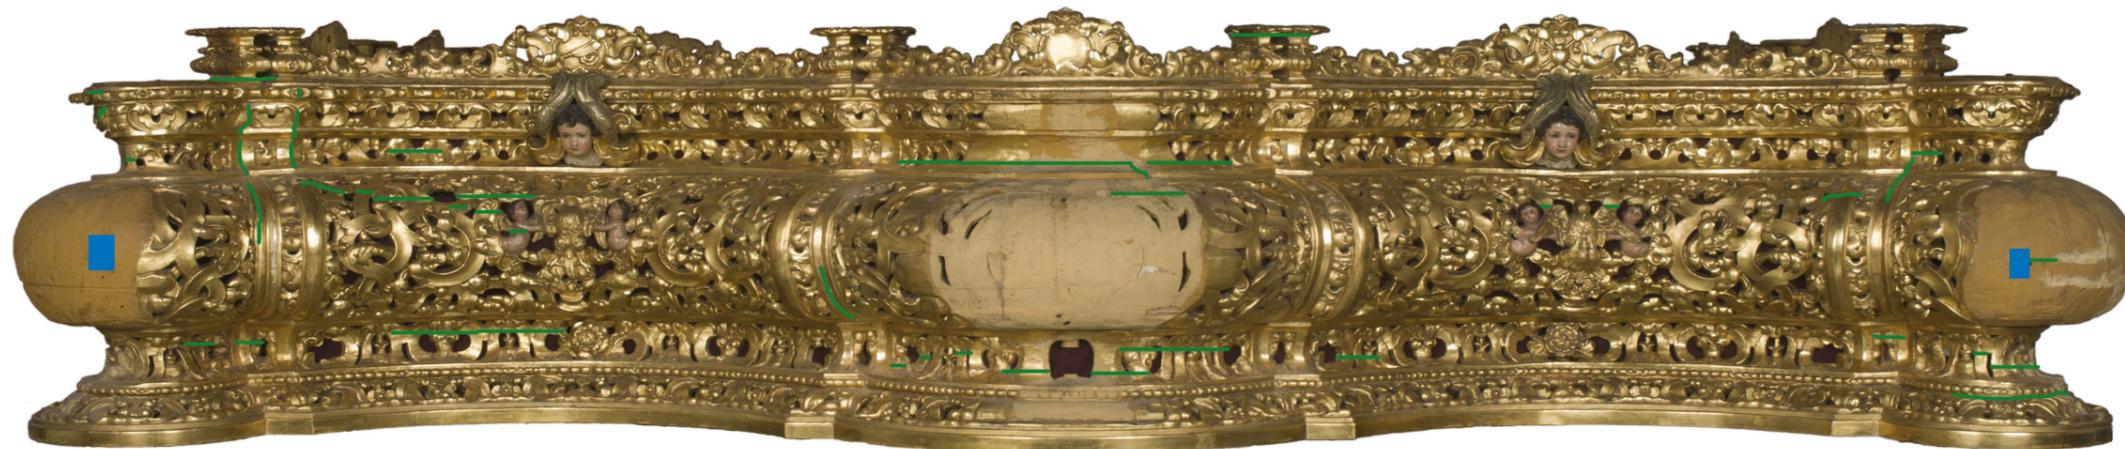
Costero derecho.

■ Reconstrucción de soporte

— Sellado de grietas

El tratamiento aplicado a la canastilla ha consistido en la consolidación de las fisuras mediante la introducción de resina acrílica (Primal AC33). Las grietas y separaciones más amplias y profundas mediante una lámina de madera de cedro, acetato de polivinilo y presión.

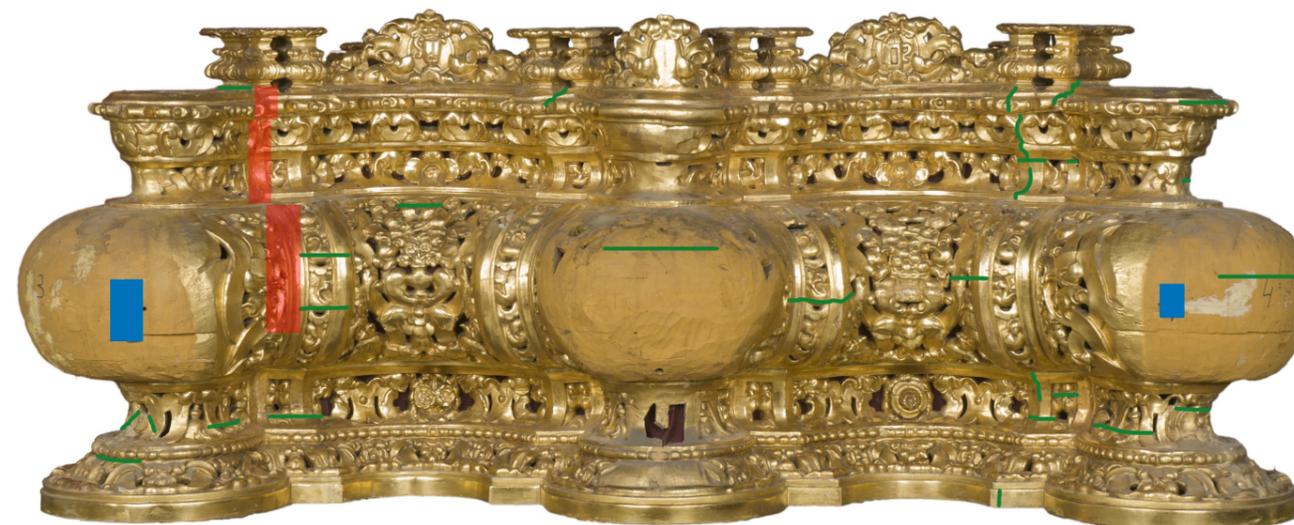
■ Reconstrucción de soporte

— Sellado de grietas

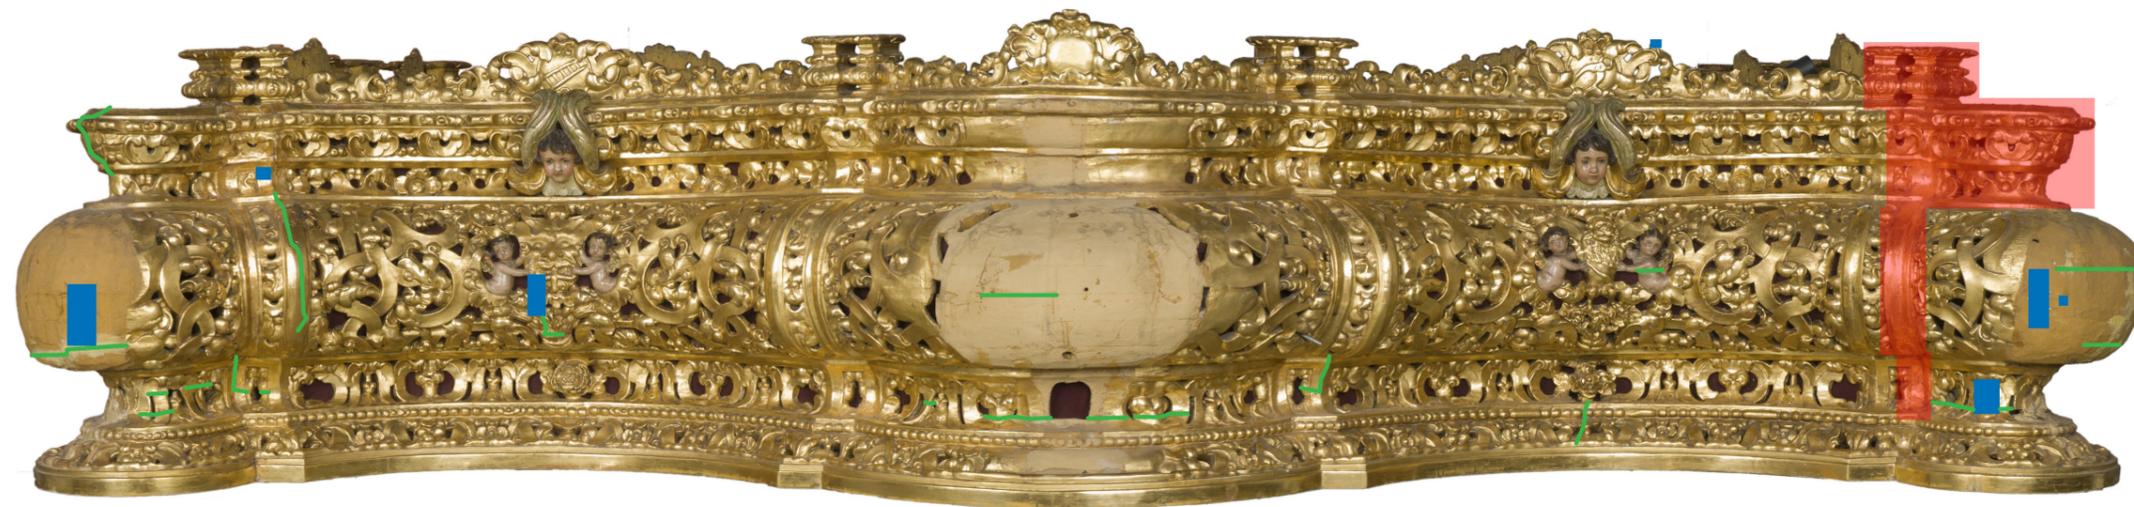
Costero derecho.

- Consolidación de soporte
- Reconstrucción de soporte
- Sellado de grietas

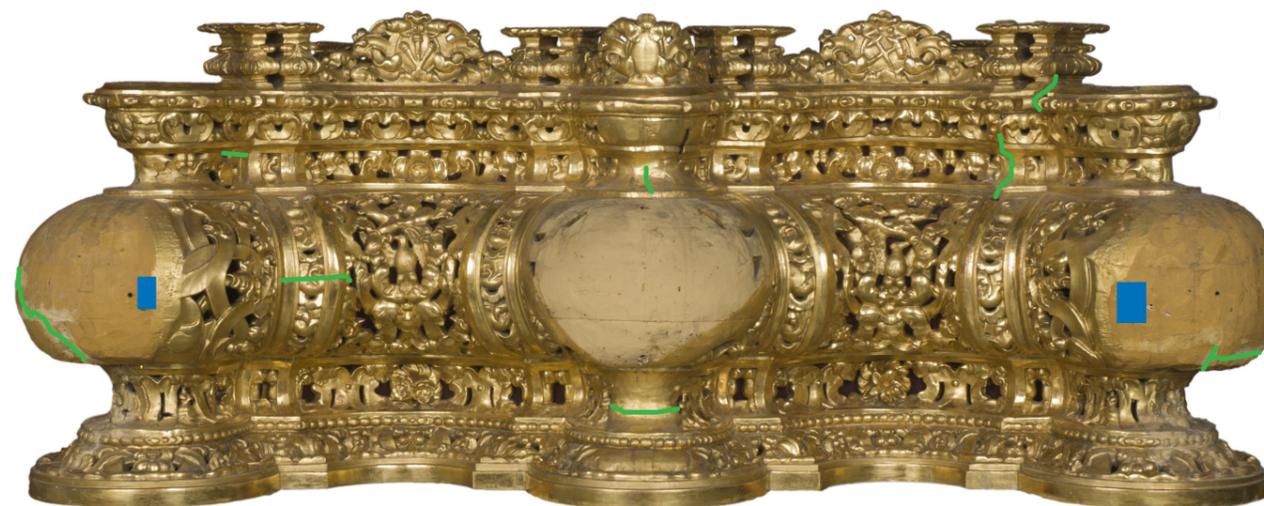
Frente.

- Reconstrucción de soporte
- Sellado de grietas

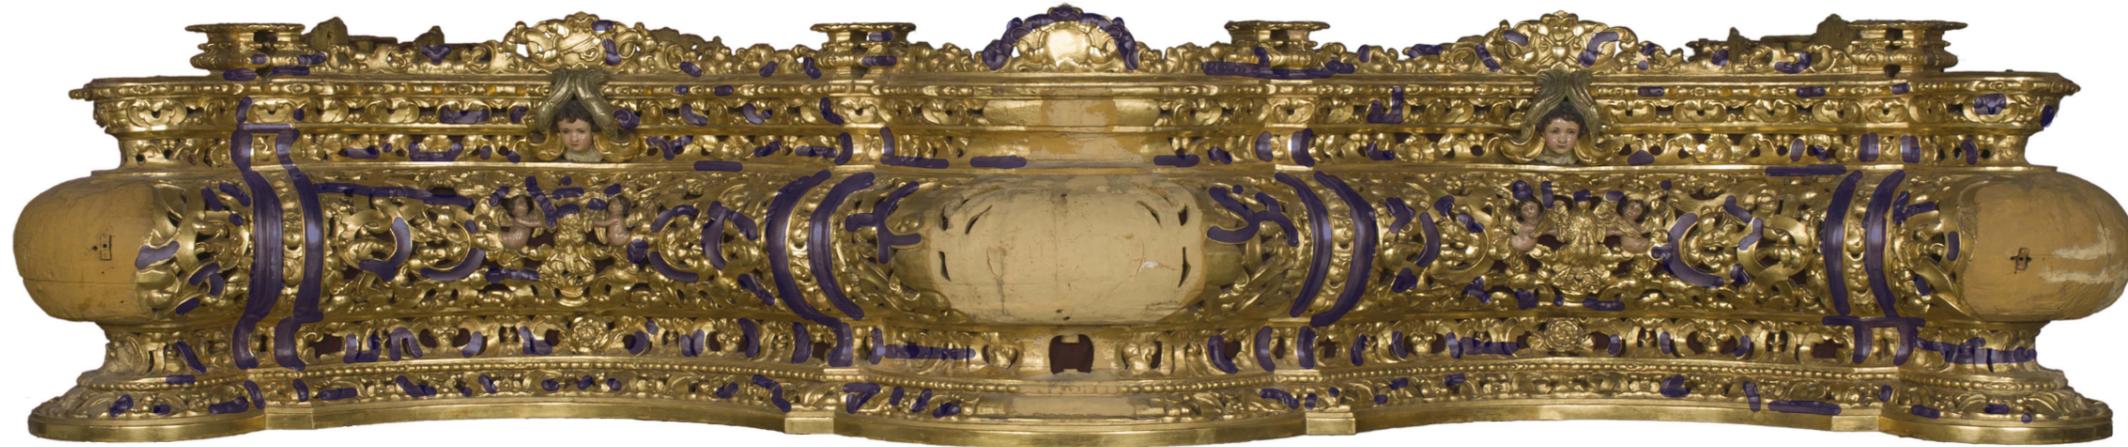
Costero izquierdo.

Localización de intervenciones sobre la lámina de oro

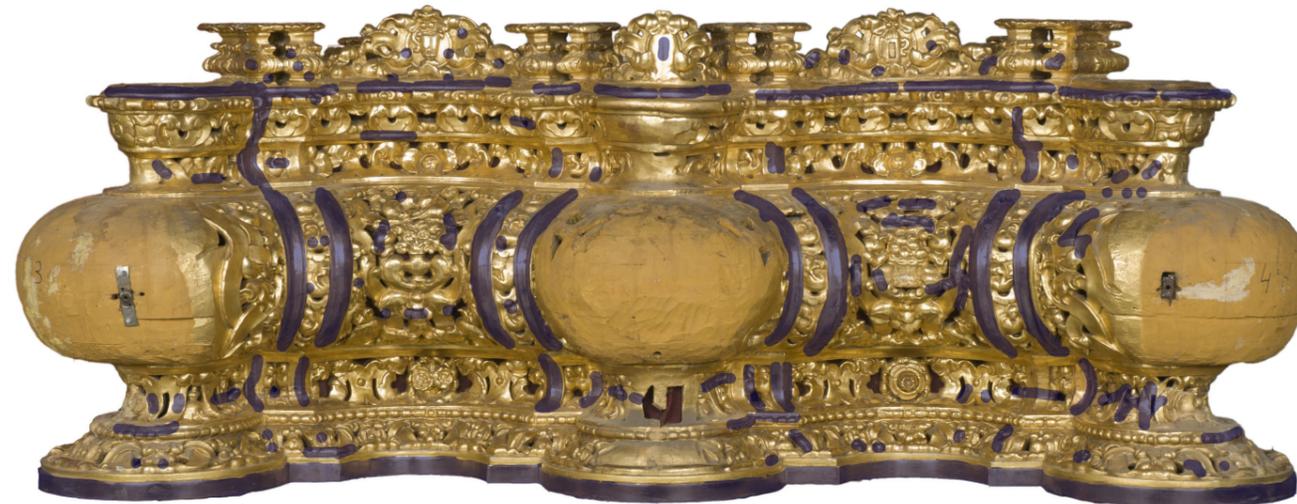
Trasera.

Localización de intervenciones sobre la lámina de oro

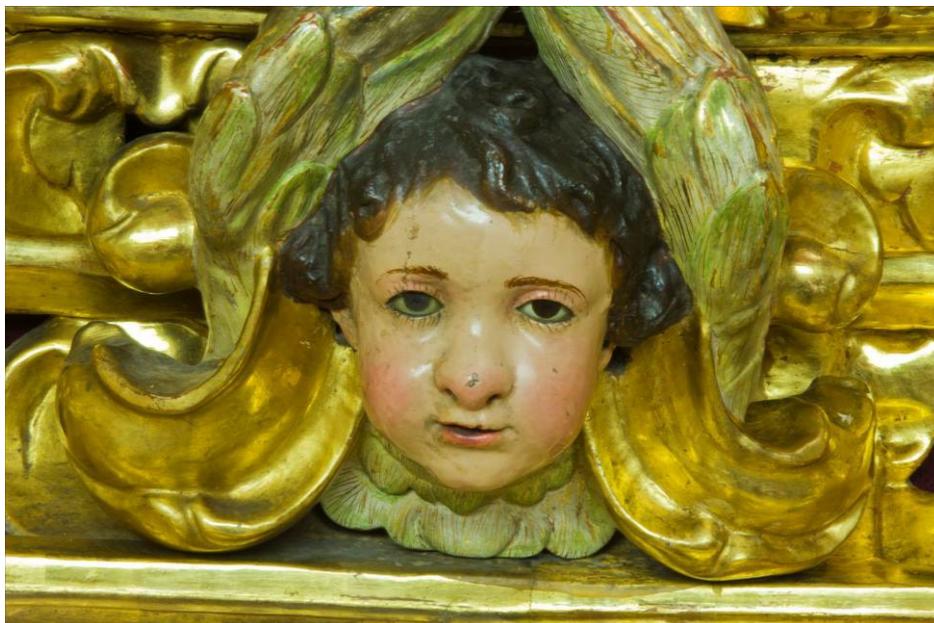
Corte de limpieza en querube costado derecho.

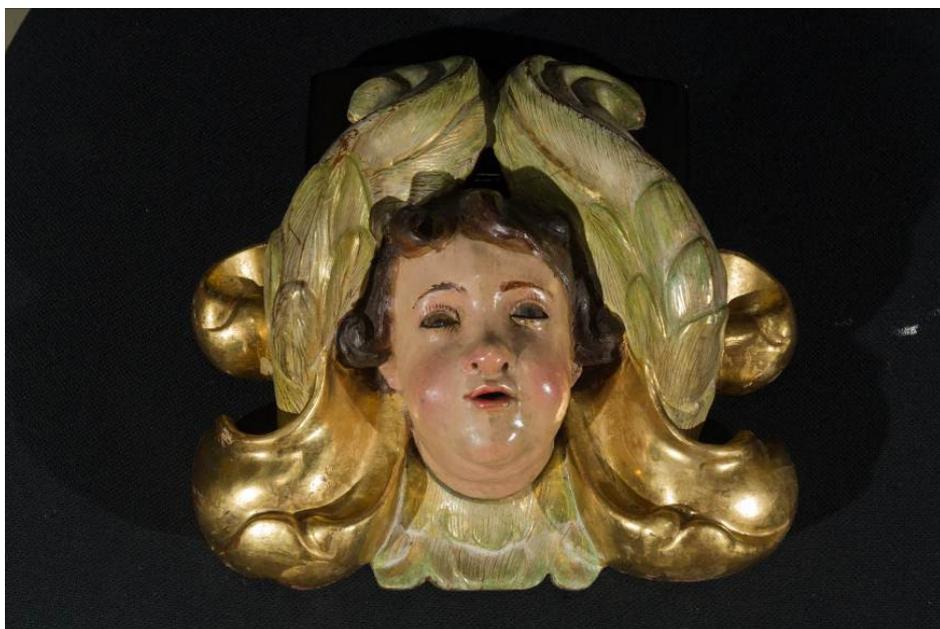
Corte de limpieza en querube costero izquierdo.

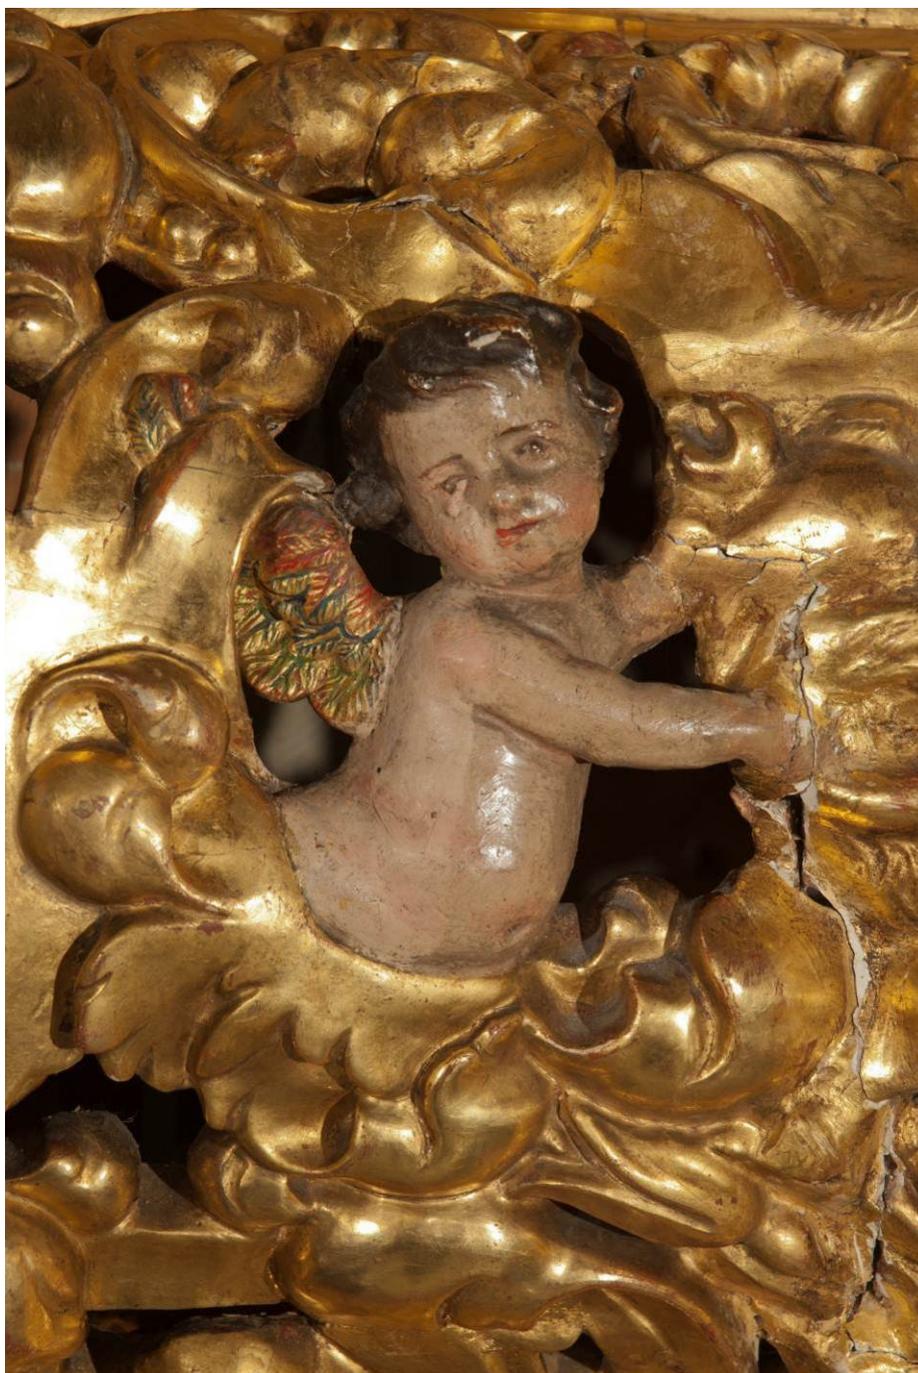
Corte de limpieza en la policromía del Ángel. Costero izquierdo.

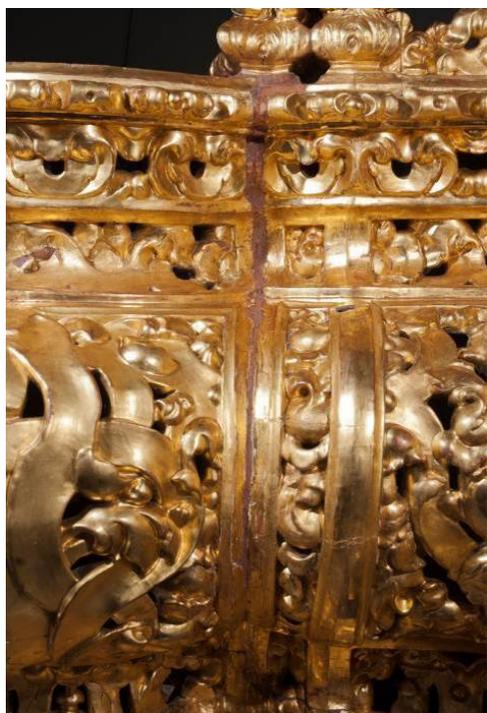
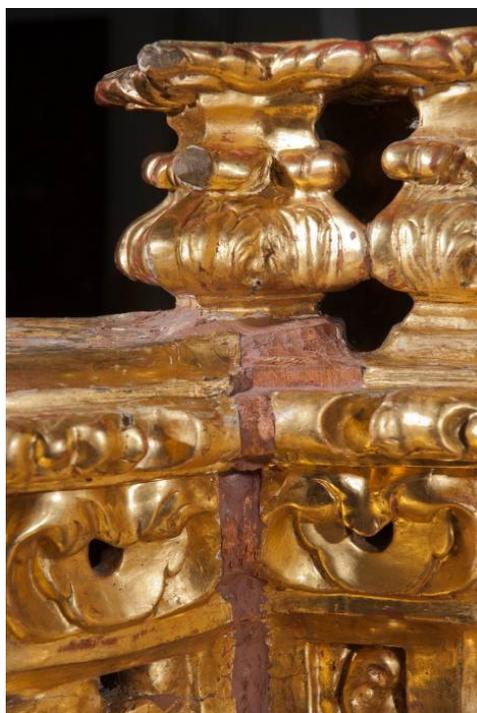
Consolidación estructural. Reposición de soporte. Trasera izquierda.

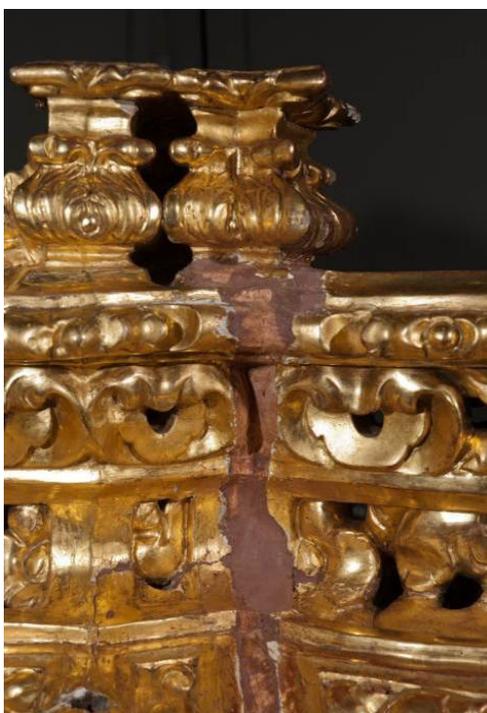
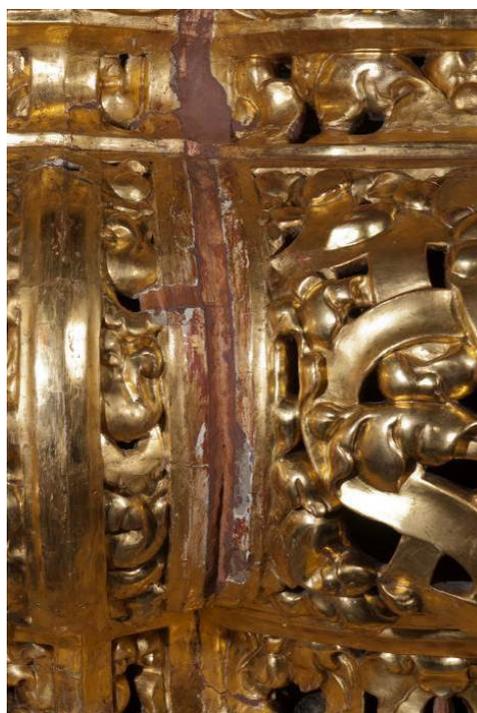
Consolidación estructural. Reposición de soporte. Costado izquierdo.

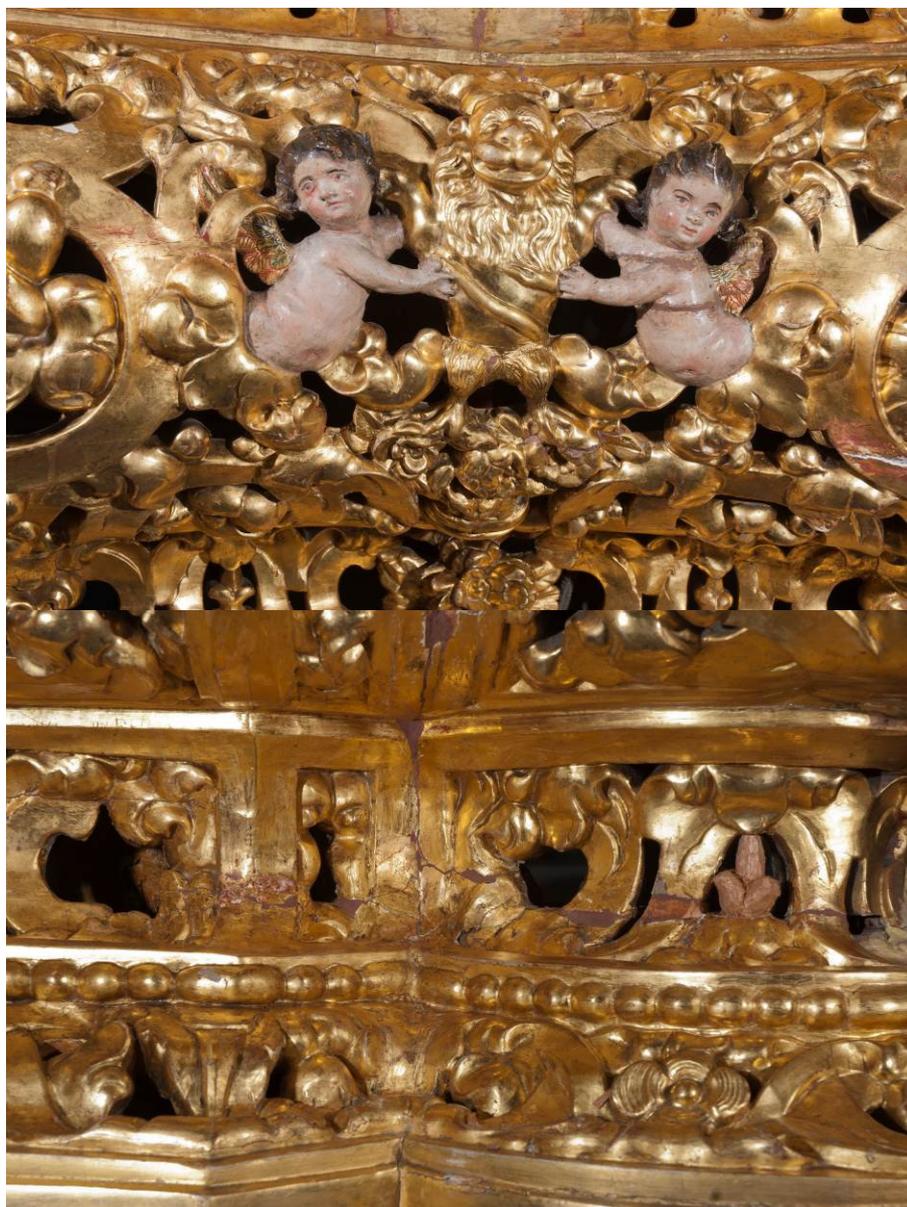
Sellado de fisuras y reposición de soporte. Costero izquierdo.

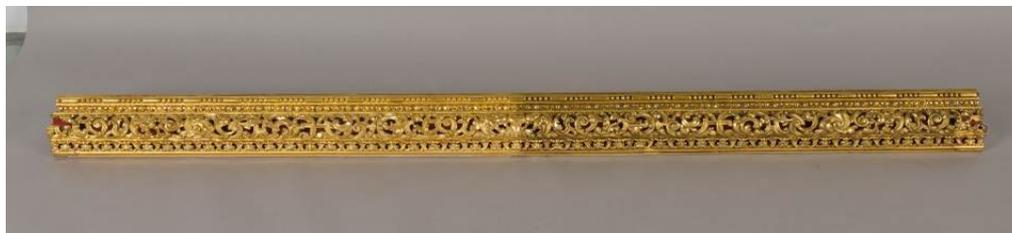
Moldurón delantero. Corte de limpieza.

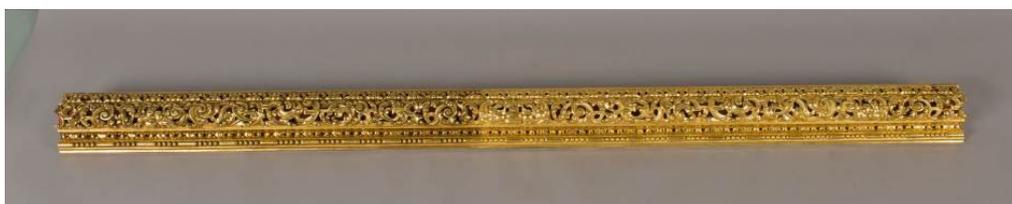
Moldurón delantero. Corte de limpieza.

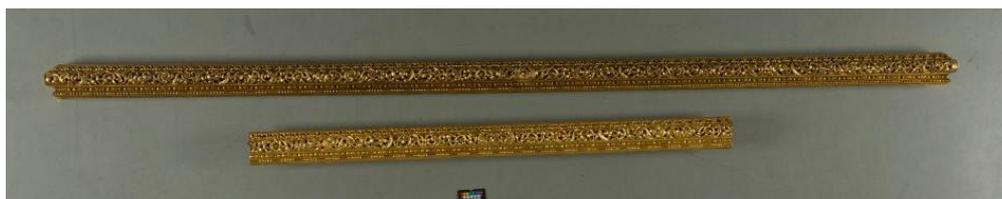
Proceso de limpieza. Moldurones del costero izquierdo y trasera.

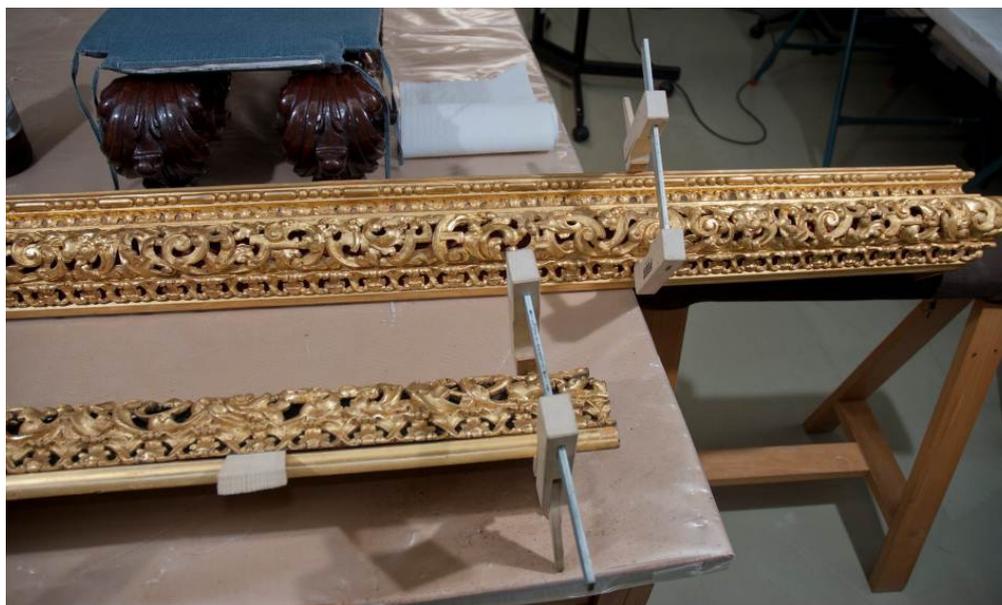
situaban unas líneas de separación de ensambles, justo bajo los orificios en los que entran los pernos de sujeción de las maniguetas. Este daño está directamente relacionado con la tensión y el peso que ejercían estos elementos sobre la moldura. Además, aunque las maniguetas son prácticamente elementos decorativos, suelen dejarse colocados en la Casa de Hermandad durante todo el año, no limitándose esta acción al día de la procesión.

Consolidación de ensambles. Moldurones delantero y derecho.

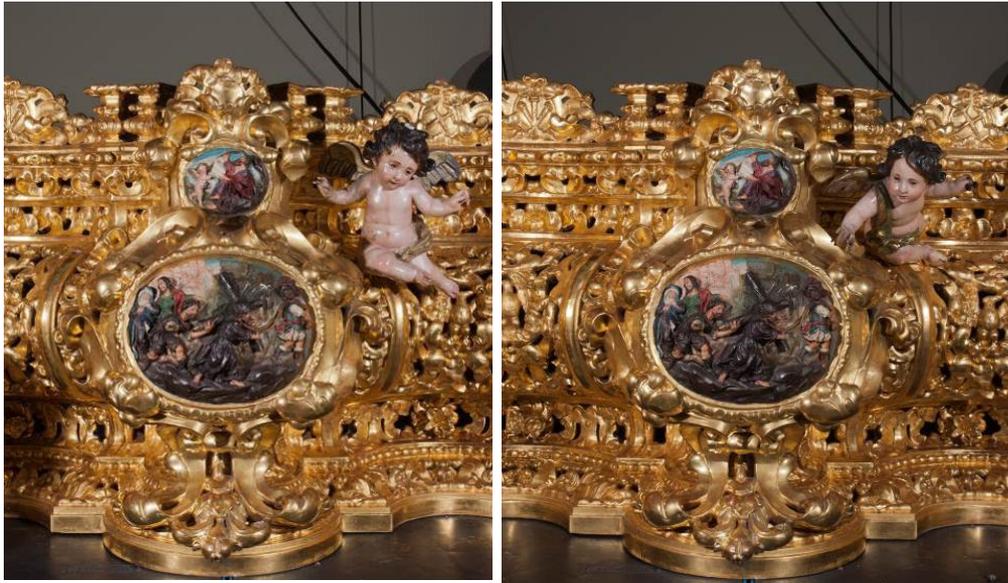
Comprobación de la reubicación de los ángeles D3 y F3 en el costero derecho. Imagen de la izquierda: lugar que ocupaba el ángel denominado D3. Imagen de la derecha: ángel denominado F3 pasa a denominarse D3 en su lugar de ubicación original.

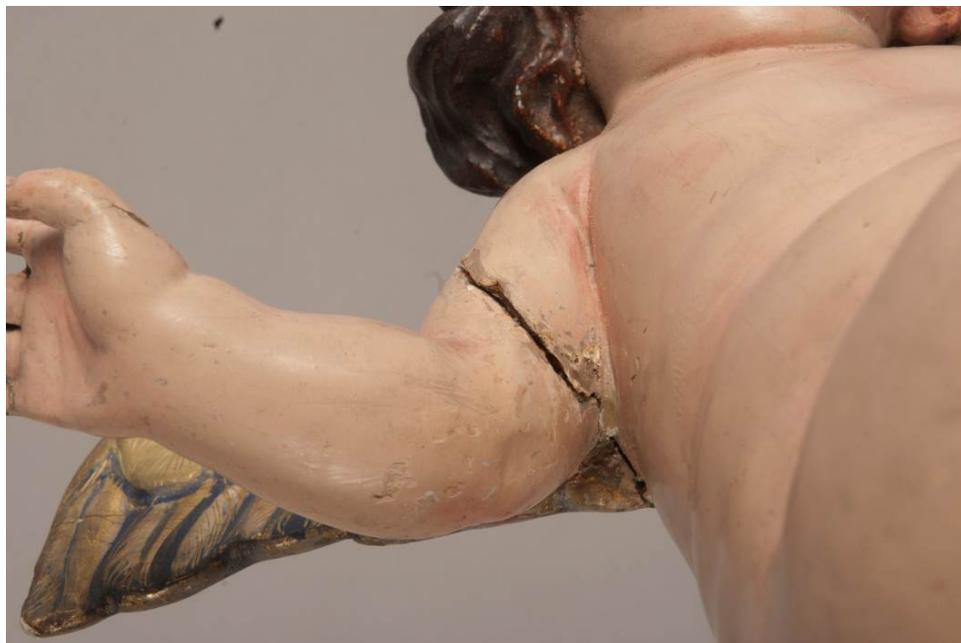
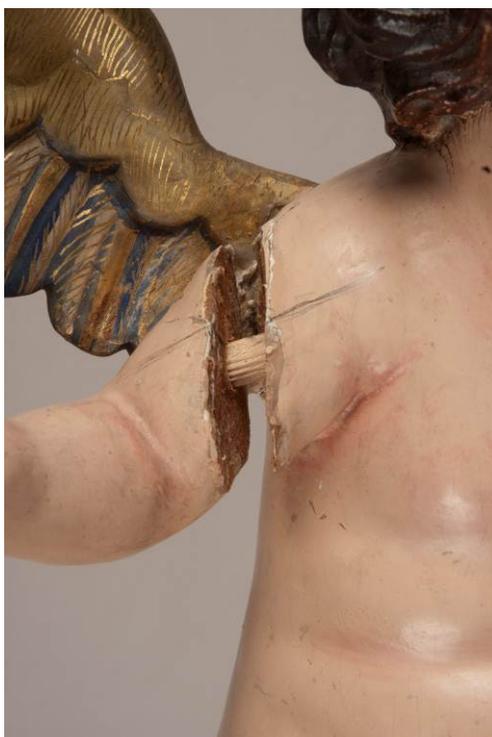
Figura II.43

Tratamiento del soporte.

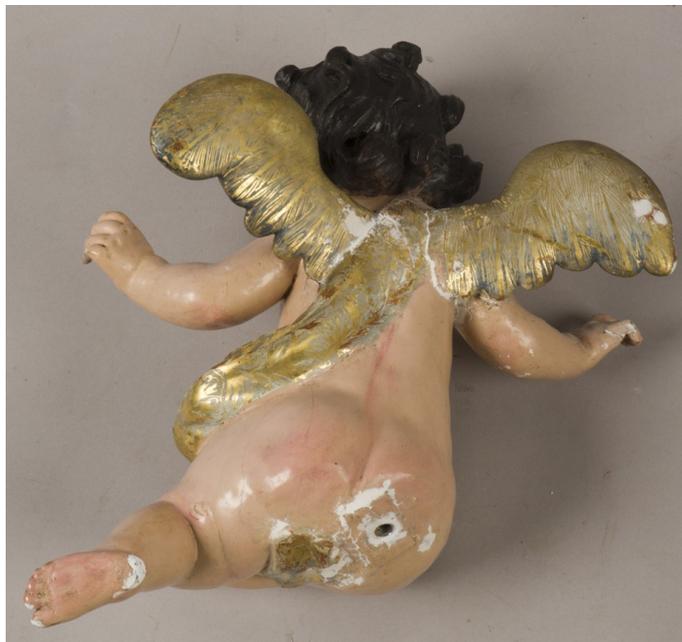
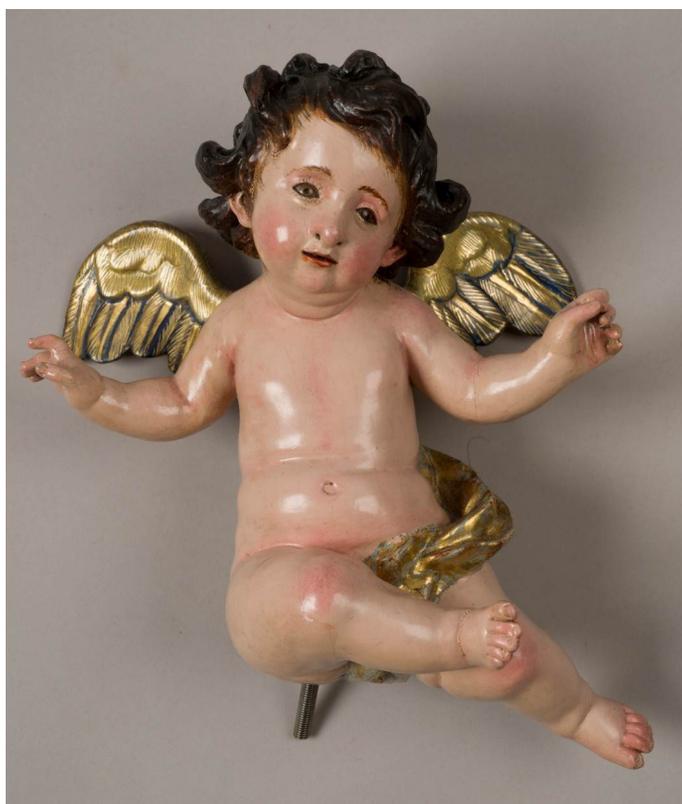
Figura II.44

Reintegración de preparación

Estado final.

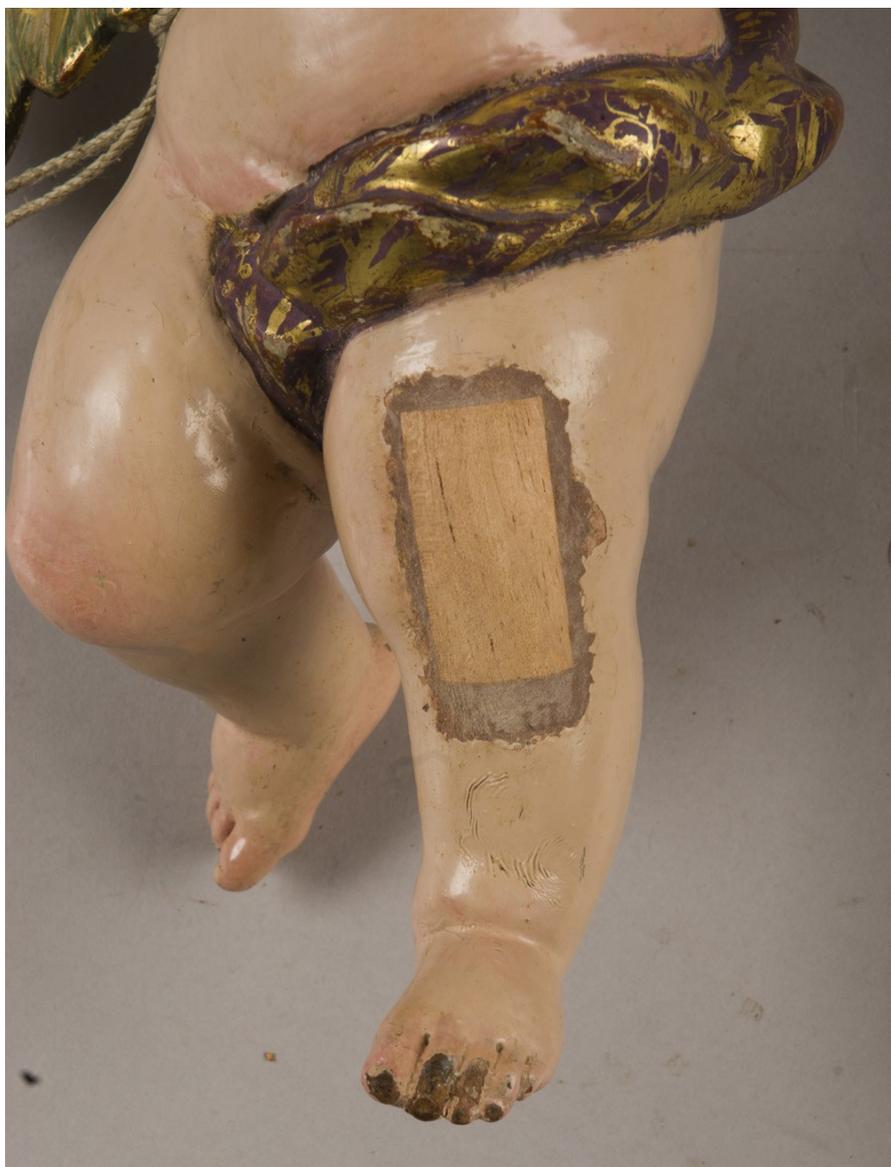
Figura II.45

Tratamiento del soporte.
