**MEMORIA FINAL DE INTERVENCIÓN
PASO PROCESIONAL DE JESÚS DEL GRAN PODER
HERMANDAD DEL GRAN PODER, Sevilla**

Junio 2012

**Instituto Andaluz del Patrimonio Histórico
CONSEJERÍA DE CULTURA Y DEPORTE**

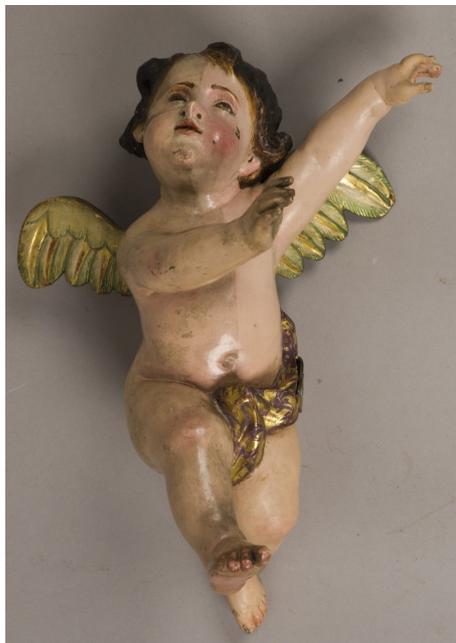
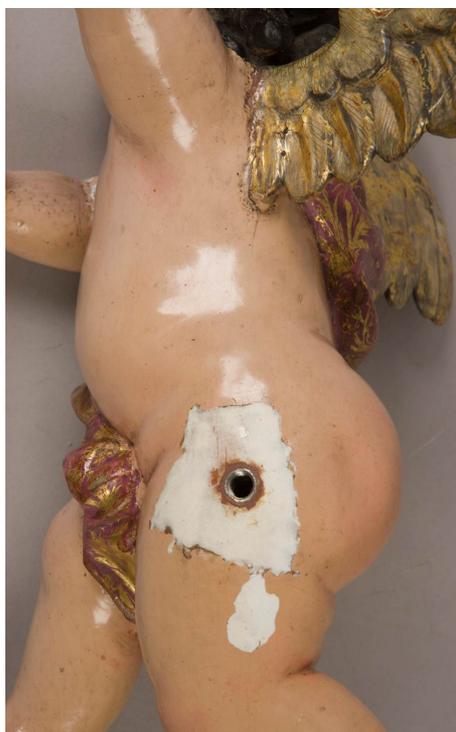
Figura II.46

Proceso de limpieza.

Reintegración del estrato de preparación.

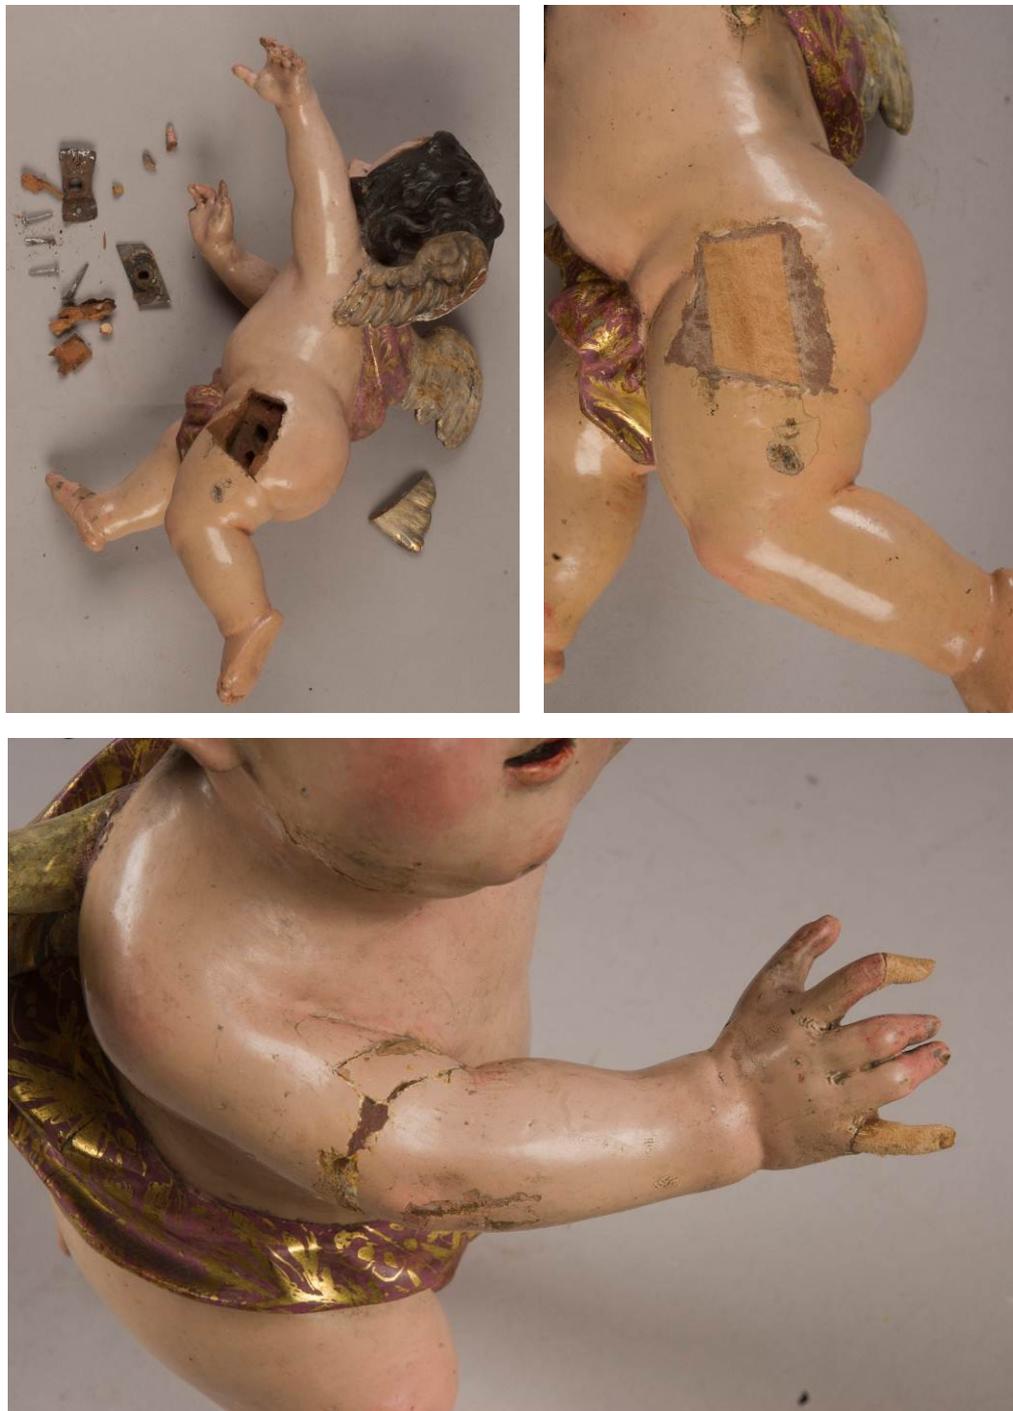
Figura II.47

Tratamiento del soporte.

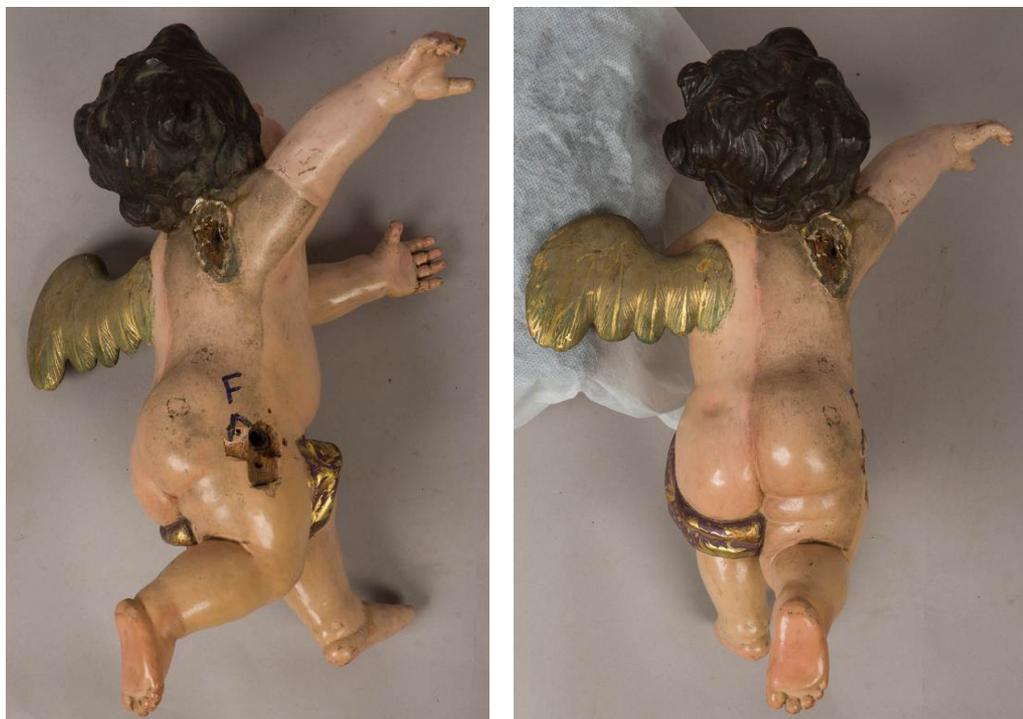
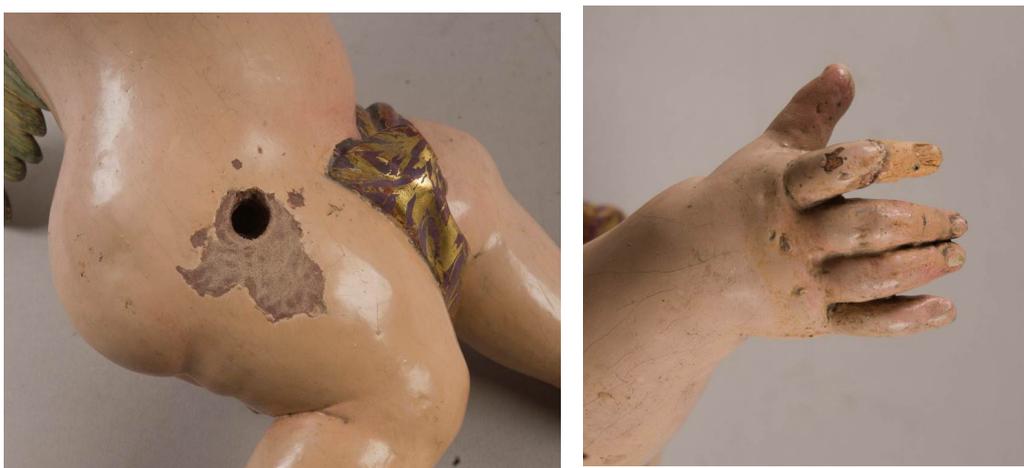
Figura II.48

Proceso de limpieza.

Tratamiento del soporte.

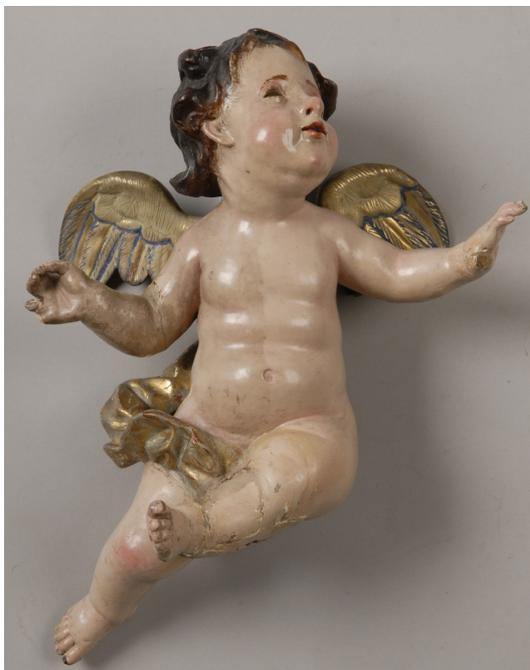
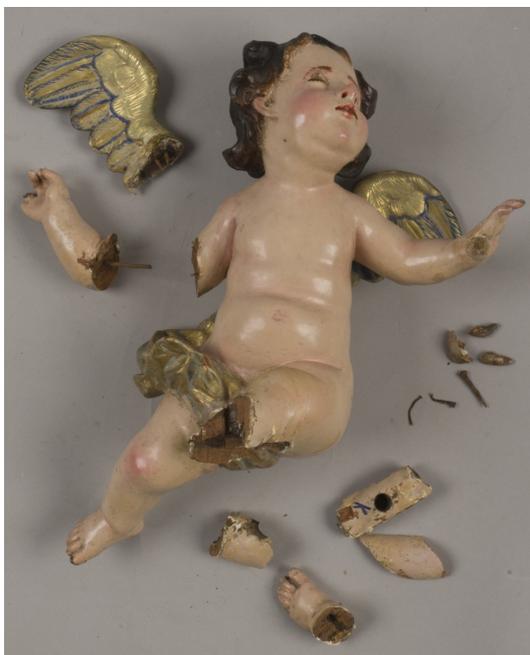
Figura II.50

Proceso de limpieza.

Tratamiento del soporte.

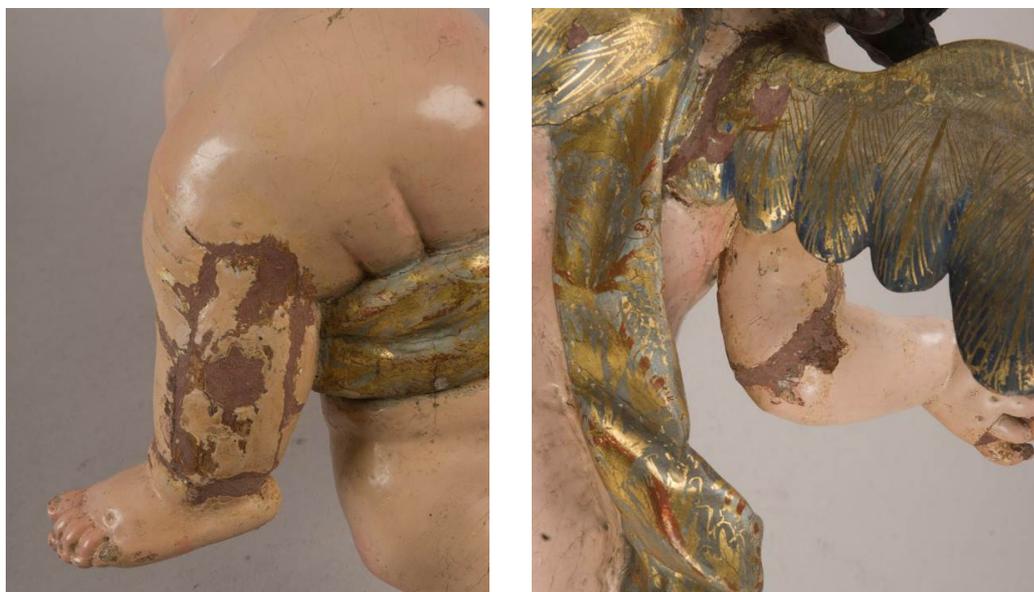
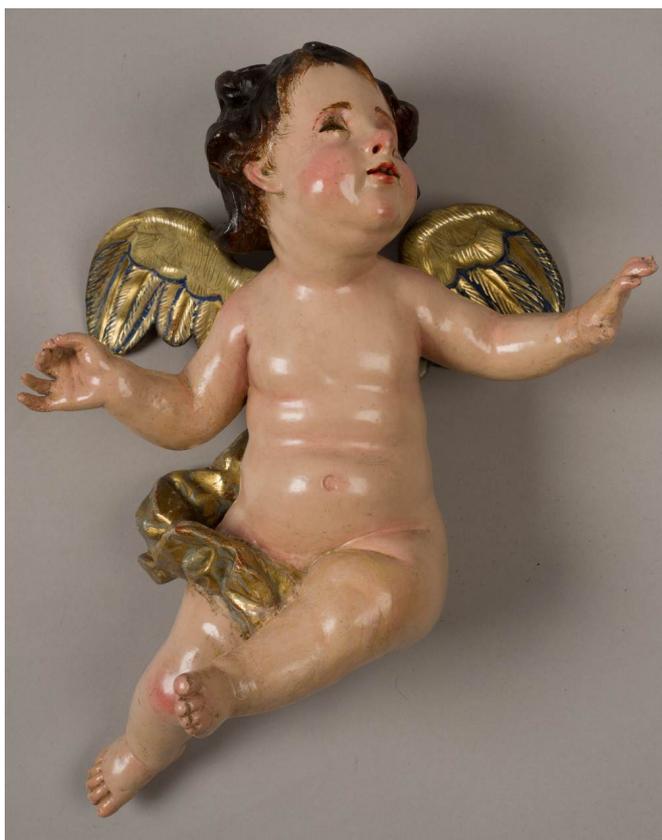
Figura II.51

Tratamiento del soporte

Estado final. Ángel

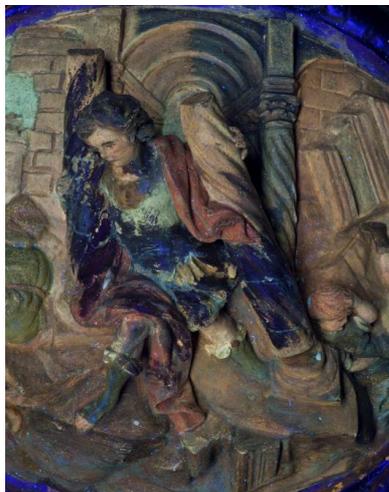
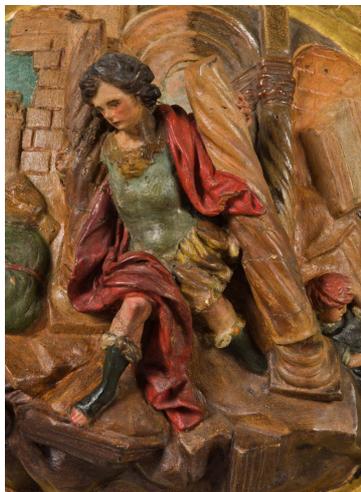
Figura II.56

Proceso de limpieza, iluminación con luz normal y UV.

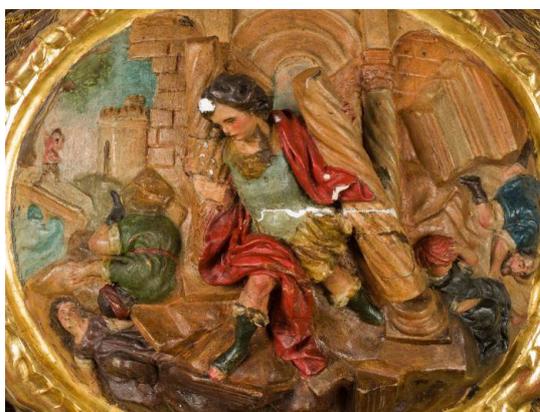
Fase final tras la consolidación, reconstrucción de fragmentos, limpieza superficial y eliminación de repintes y barnices.

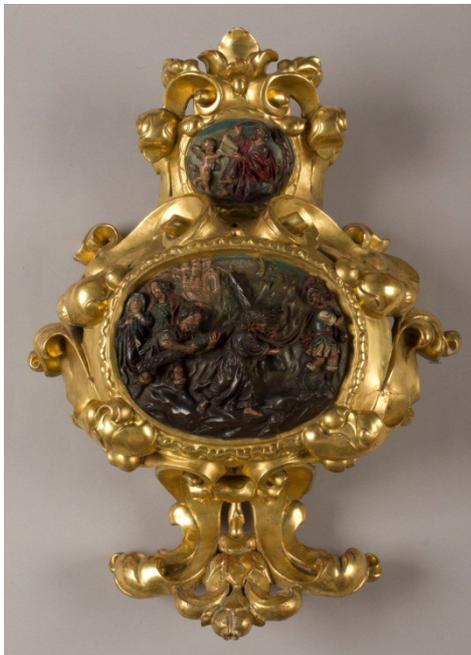
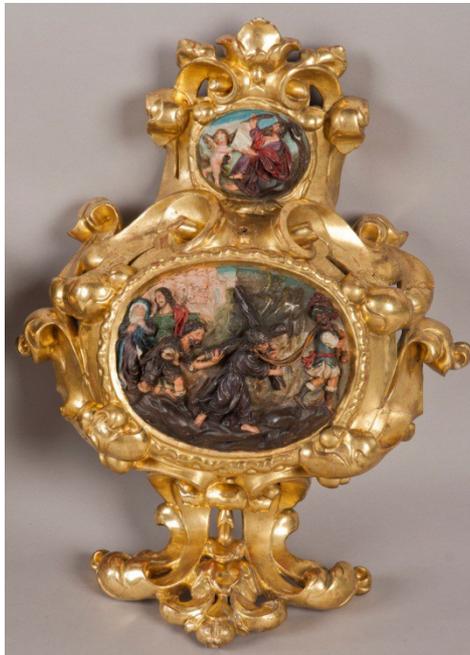
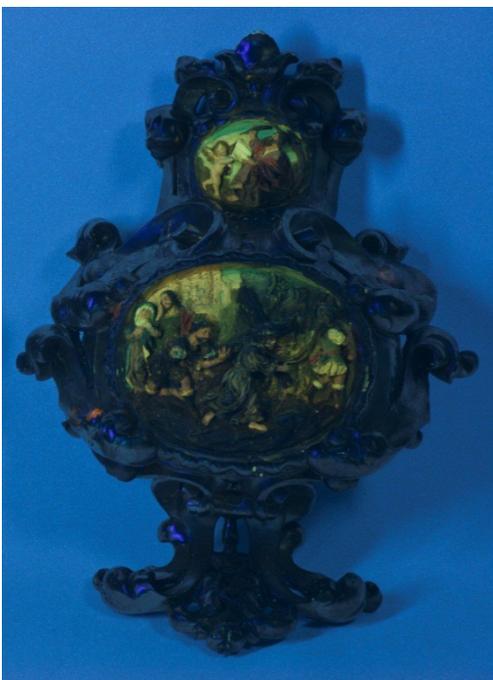
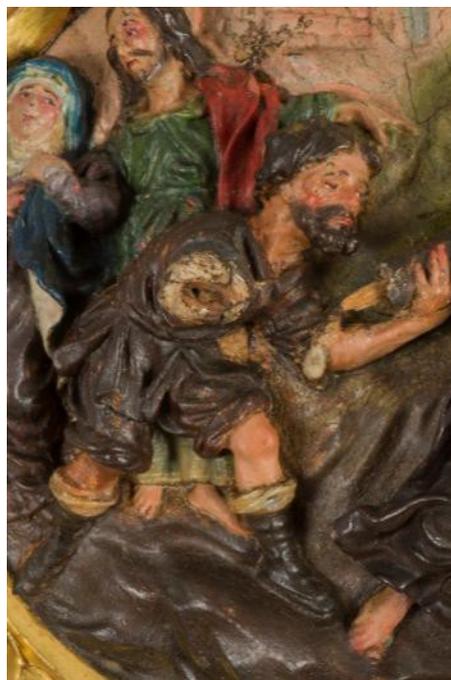
Figura II.57

Fotografía general antes de la intervención

Fotografía general durante el proceso de limpieza.

Fotografía con iluminación ultravioleta durante el proceso de limpieza

Detalle del desensamblado del brazo del Cirineo

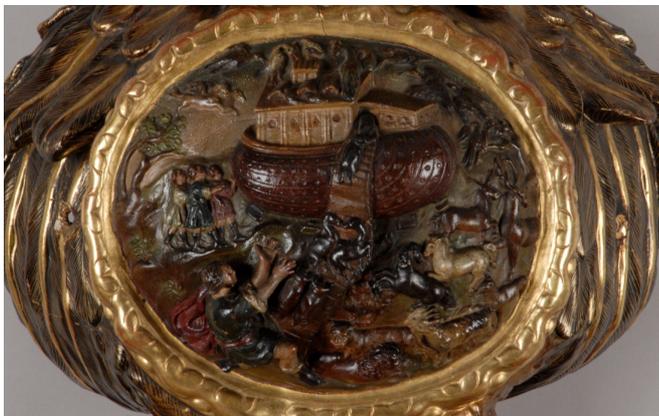
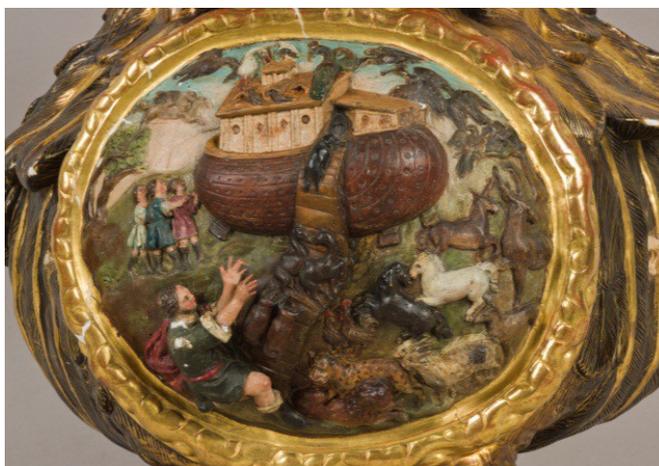
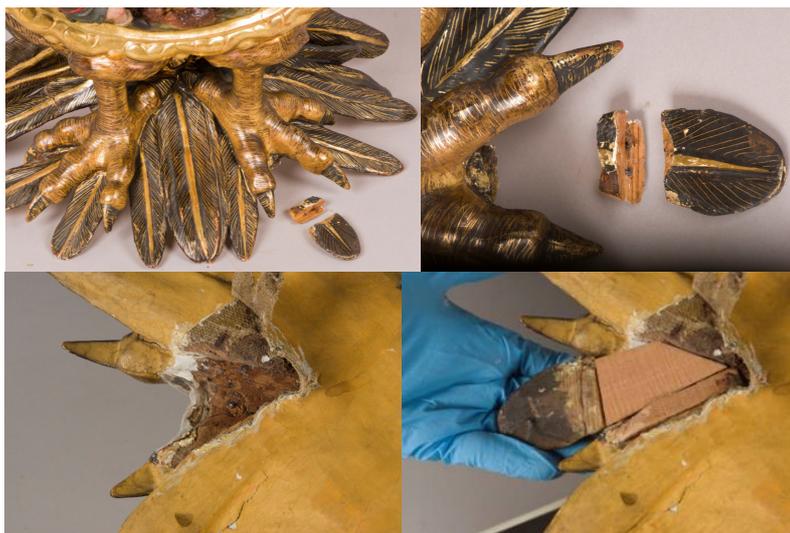
Figura II.58

Estado inicial.

Fase de estucado.

Reintegración de soporte en una zona afectada por pudrición.

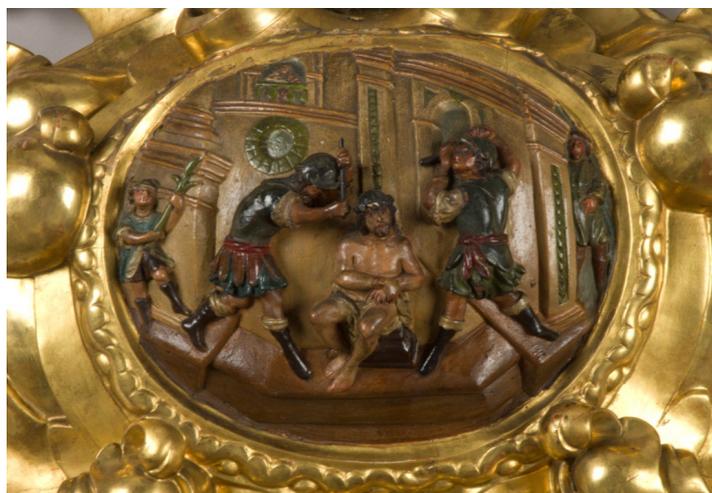
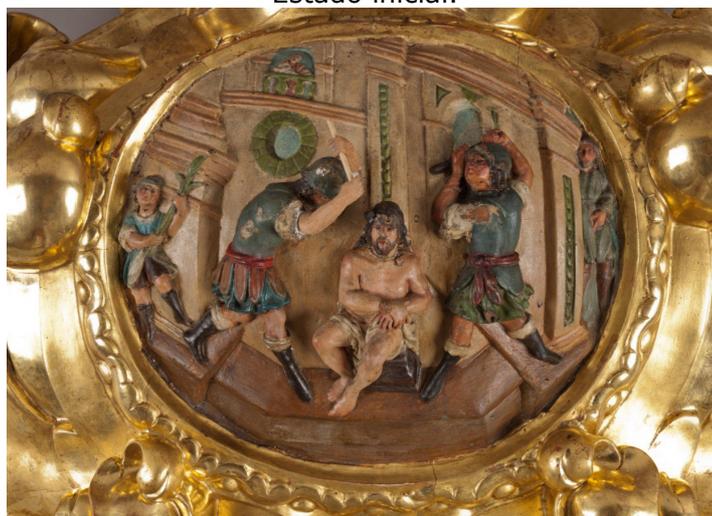
Figura II.59

Estado inicial.

Reintegración de soporte.

Reverso. Colocación de gasa encolada

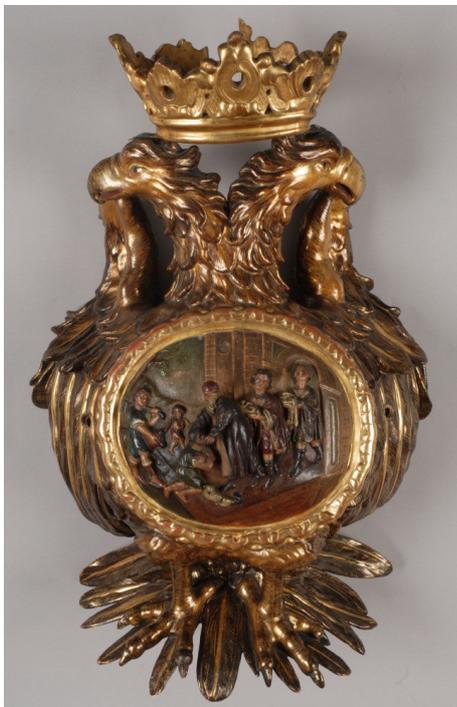
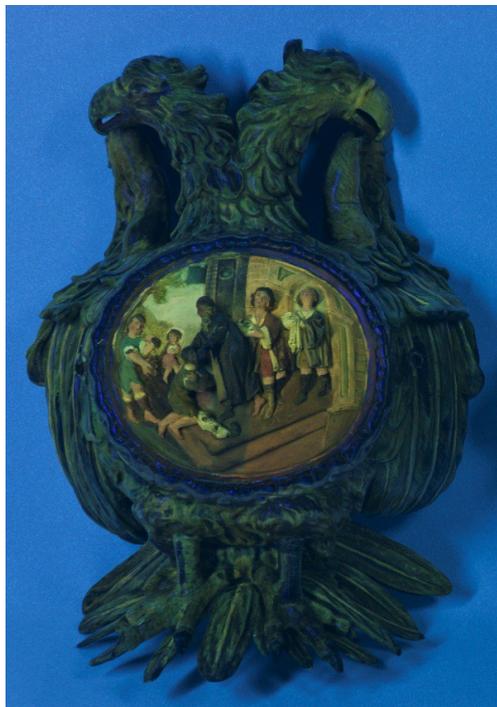
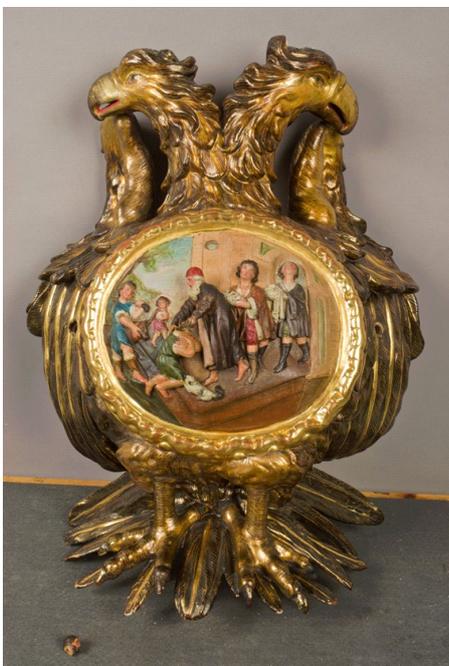
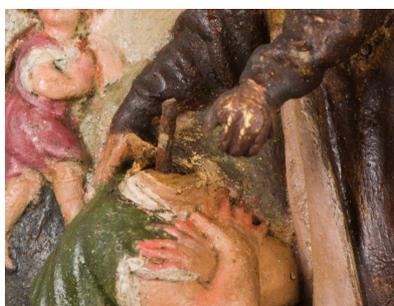
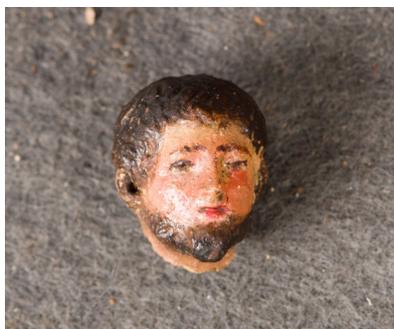
Figura II.60

Antes del tratamiento.

Proceso de limpieza con iluminación ultravioleta.

Proceso de limpieza finalizado.

Detalles del desensamblado de la cabeza del hijo pródigo, se marca la puntilla de sujeción.

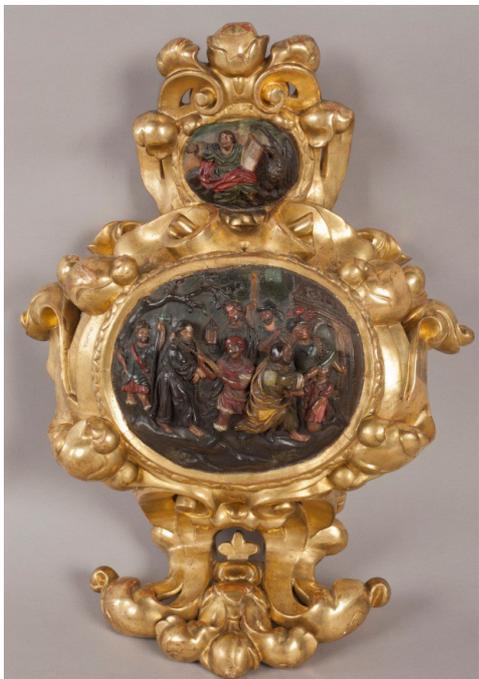
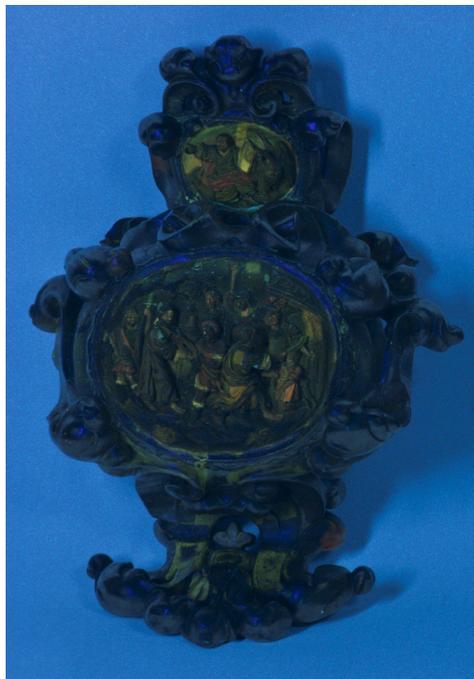
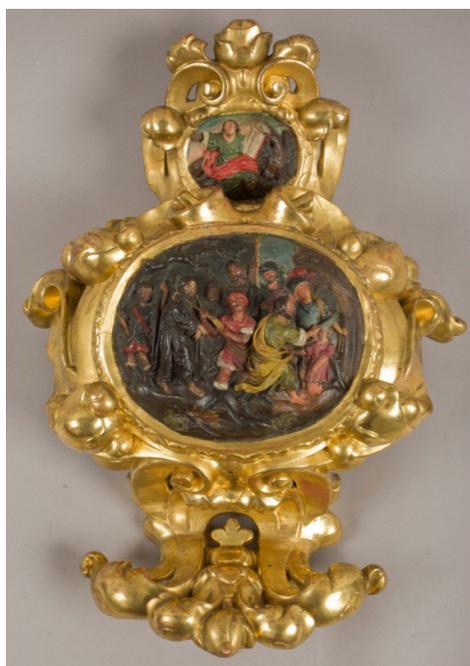
Figura.II.61

Estado inicial.

Estado inicial con iluminación ultravioleta.

Mitad del proceso de limpieza.

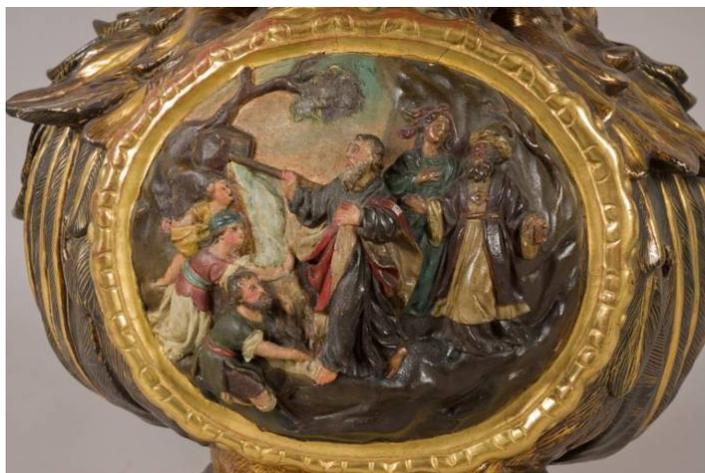
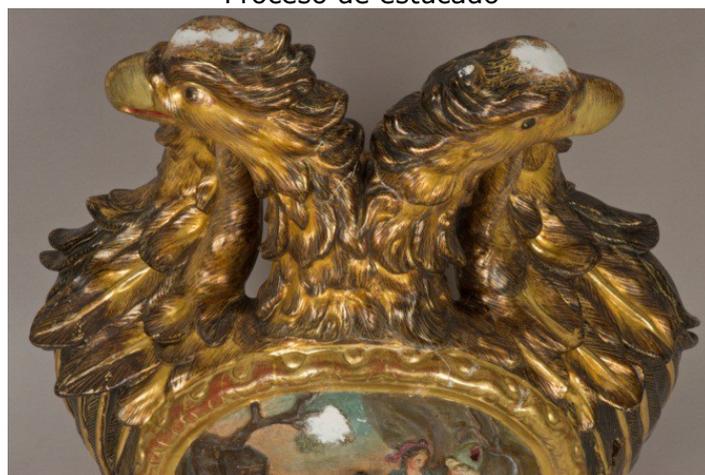
Figura.II.62

Moisés tocando la peña de Horeb.

Proceso de limpieza

Proceso de estucado

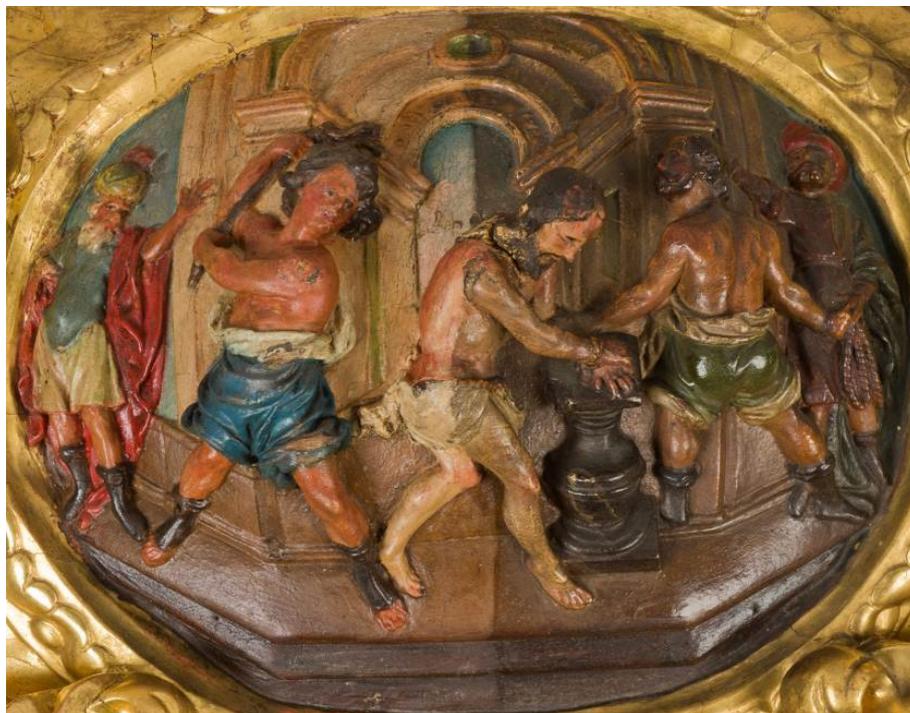
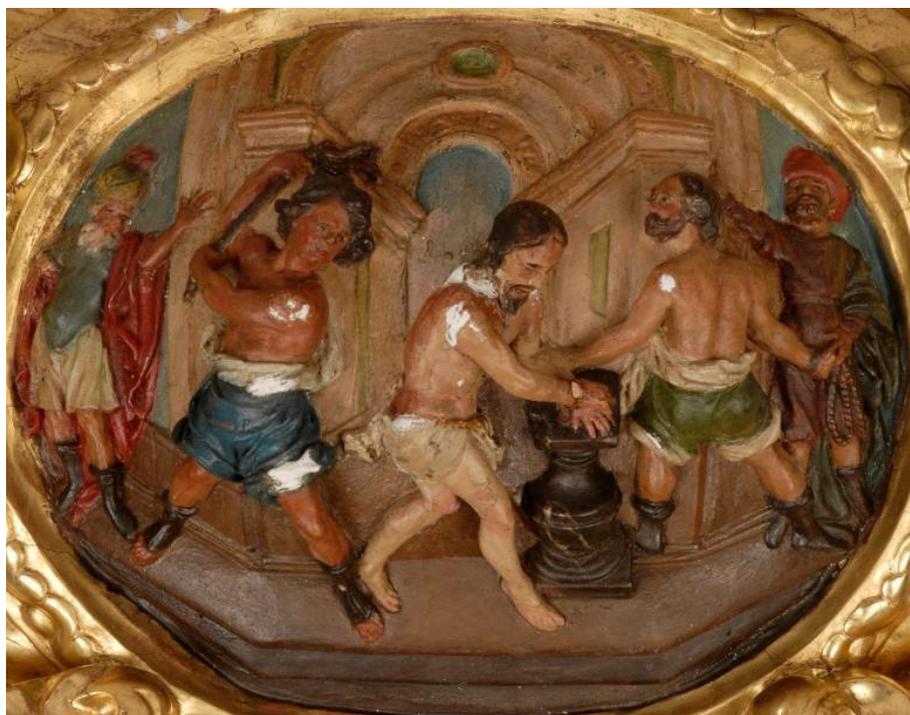
Figura.II.63

Flagelación.

Proceso de intervención: fase de limpieza.

Fase final de la intervención: reintegración del aparejo.

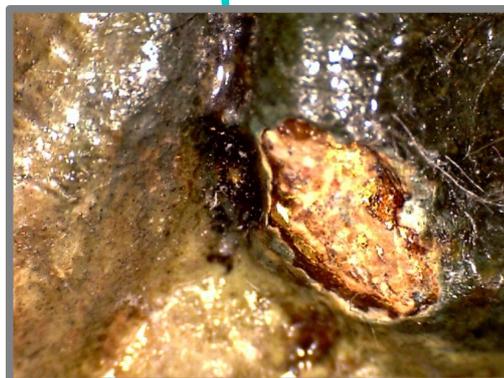
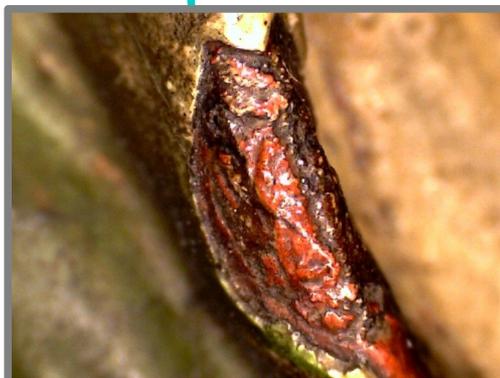
Figura.II.64

Estudio estratigráfico.con microscopio digital. Detalle de una policromía subyacente.

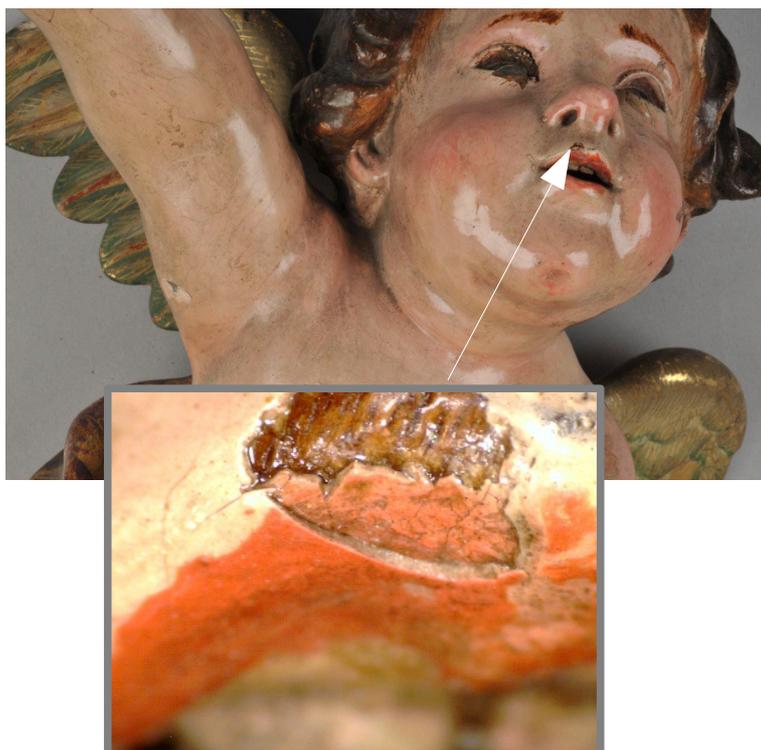
Figura.II.65

Estudio estratigráfico.con microscopio digital. Detalle de una policromía subyacente.

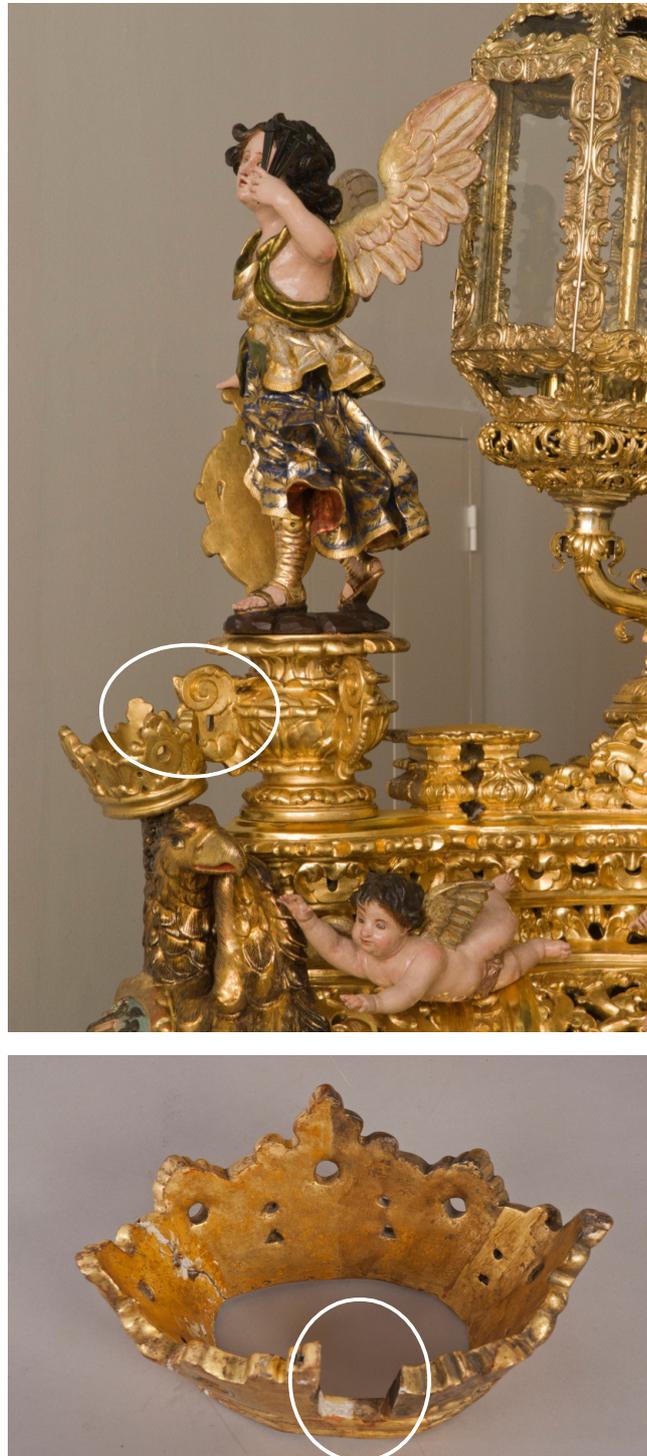
Fig. II.67

Detalle de la mutilación de la corona para que encage el asa de la peana del ángel pasionario.

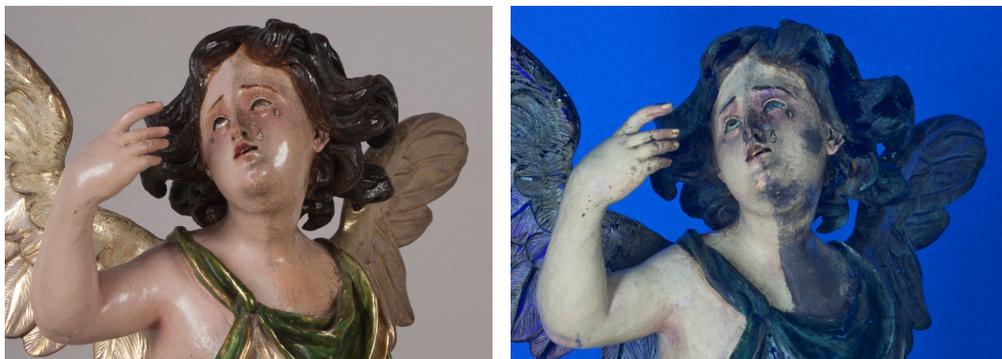
Figura II.68

Detalle del proceso de limpieza. Luz normal y ultravioleta

Proceso de eliminación de intervenciones anteriores

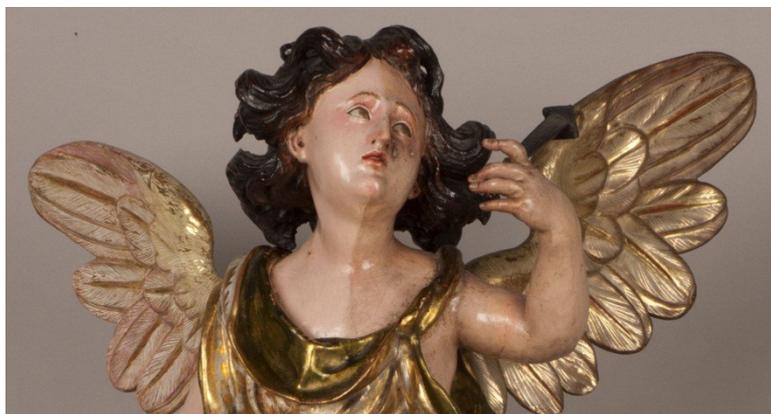
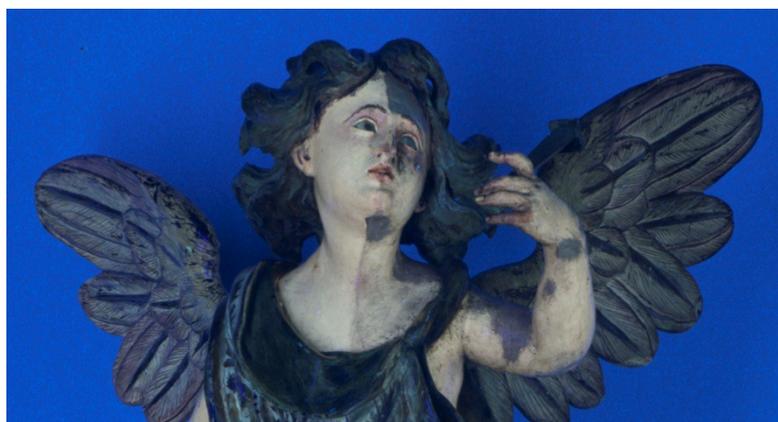
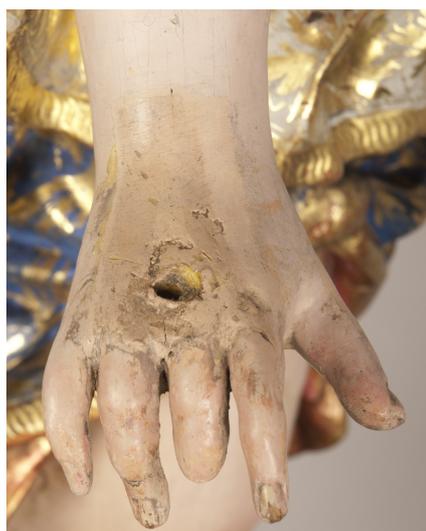
Figura II.69

Detalle del proceso de limpieza. Luz normal y ultravioleta

Fase de eliminación de barnices y repintes sobre la policromía

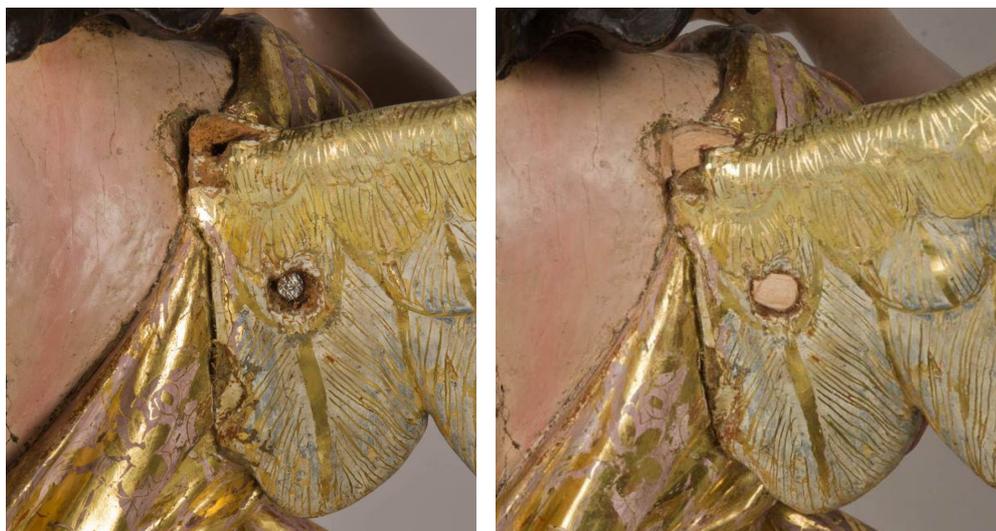
Figura II.71

Estado inicial y una vez finalizada la fase de eliminación de suciedad, barnices y repintes. Pulgar y meñique son reposiciones.

□ Masilla cerosa cubriendo pérdidas de policromía.

Proceso de consolidación del ala: fase de limpieza finalizada incluida la eliminación de masillas de relleno y consolidación y reconstrucción con madera.

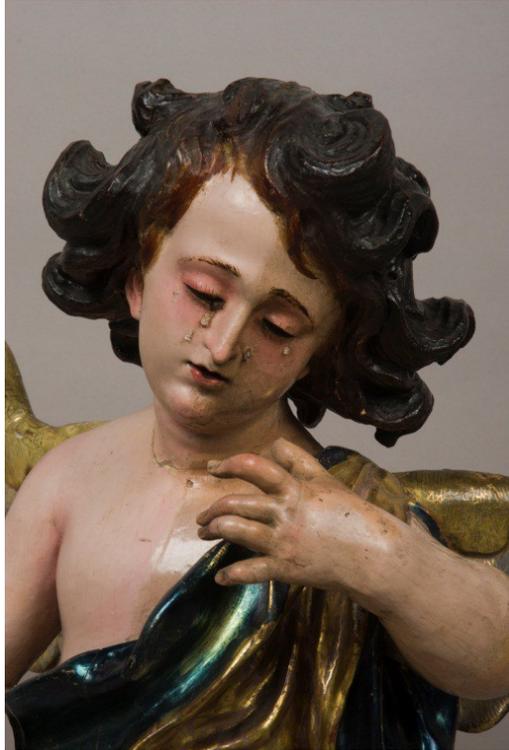
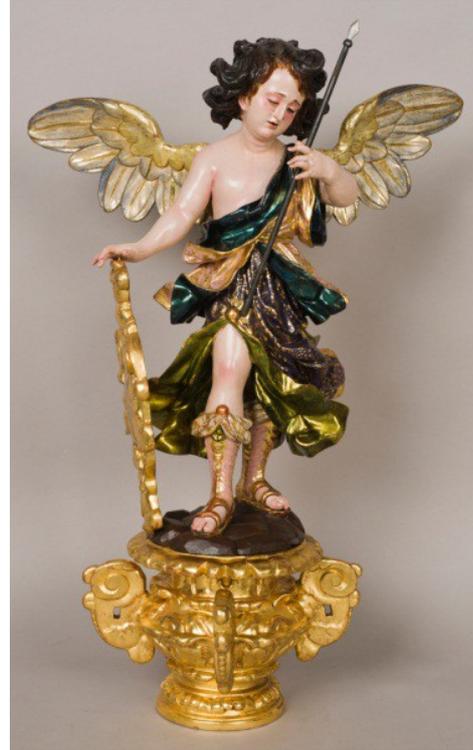
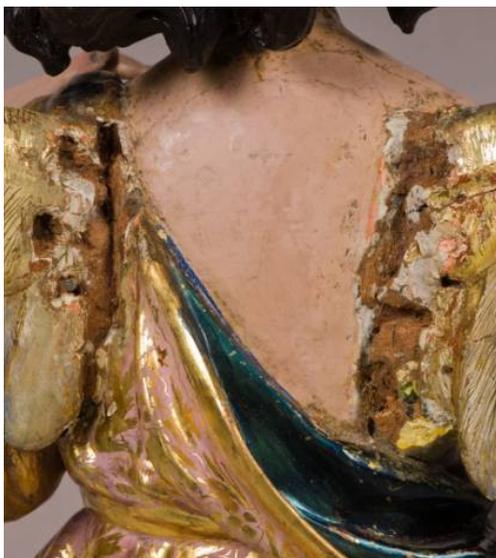
Figura II.72

Proceso de limpieza.

Estado final.

Tratamiento del soporte.

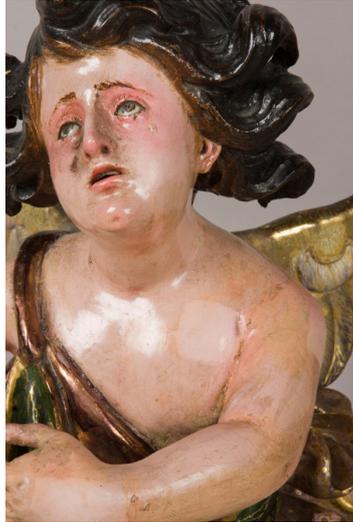
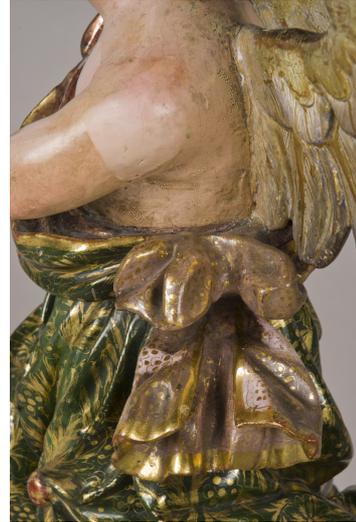
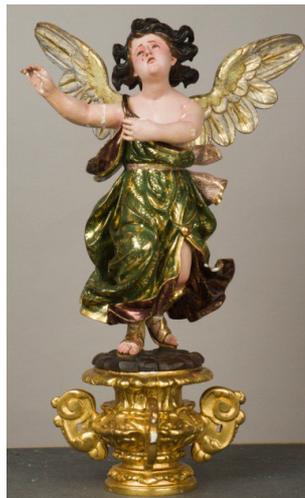
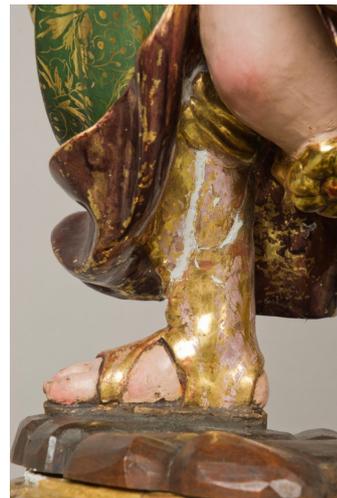
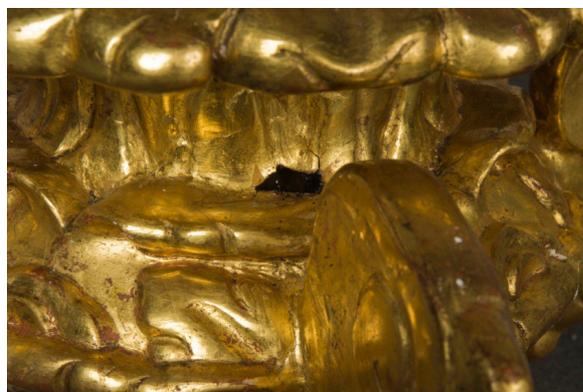
Figura II.73

Proceso de limpieza.

Proceso de estucado.

Detalle de la peana. Zona afectada por pudrición.

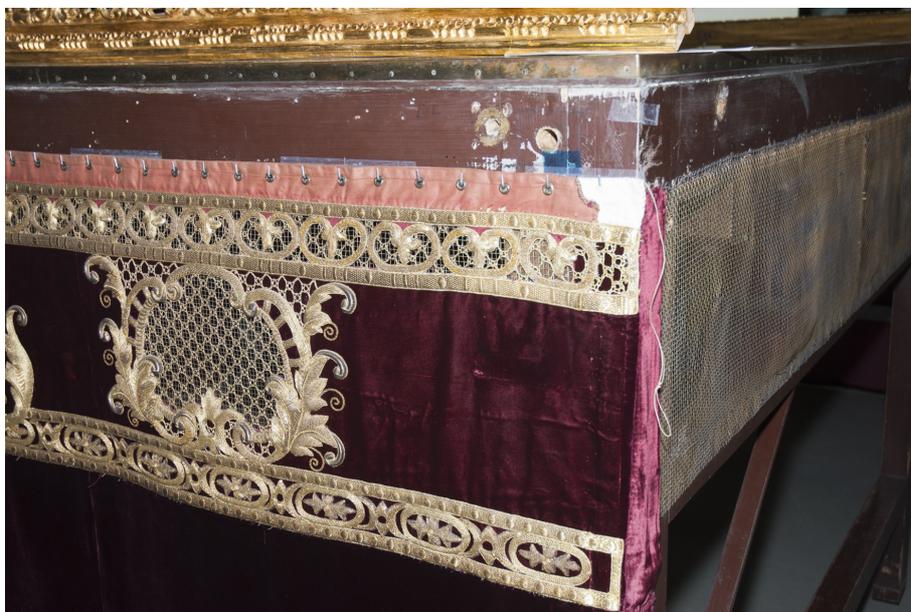
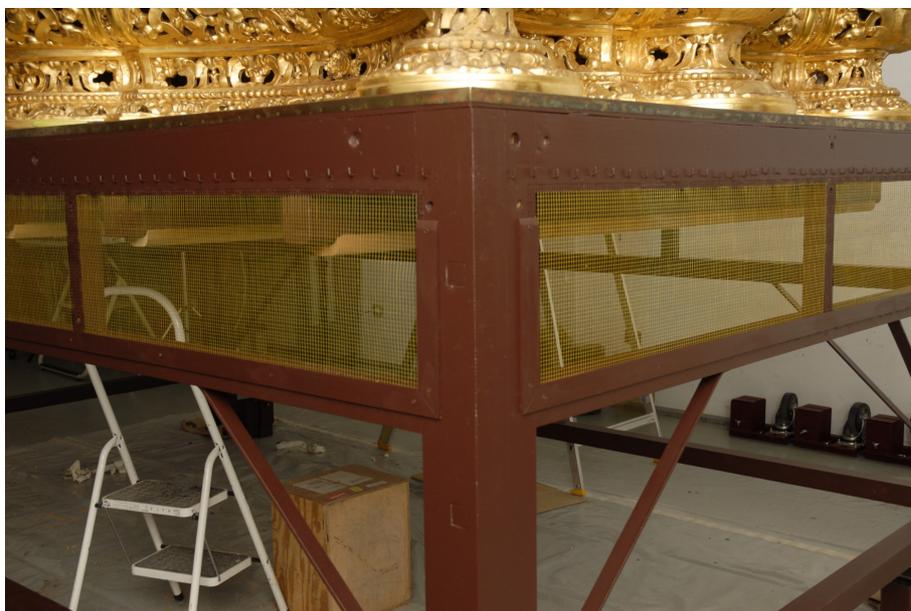
Figura II.74

Tratamiento en la parihuela y colocación de faldones

Estado final.

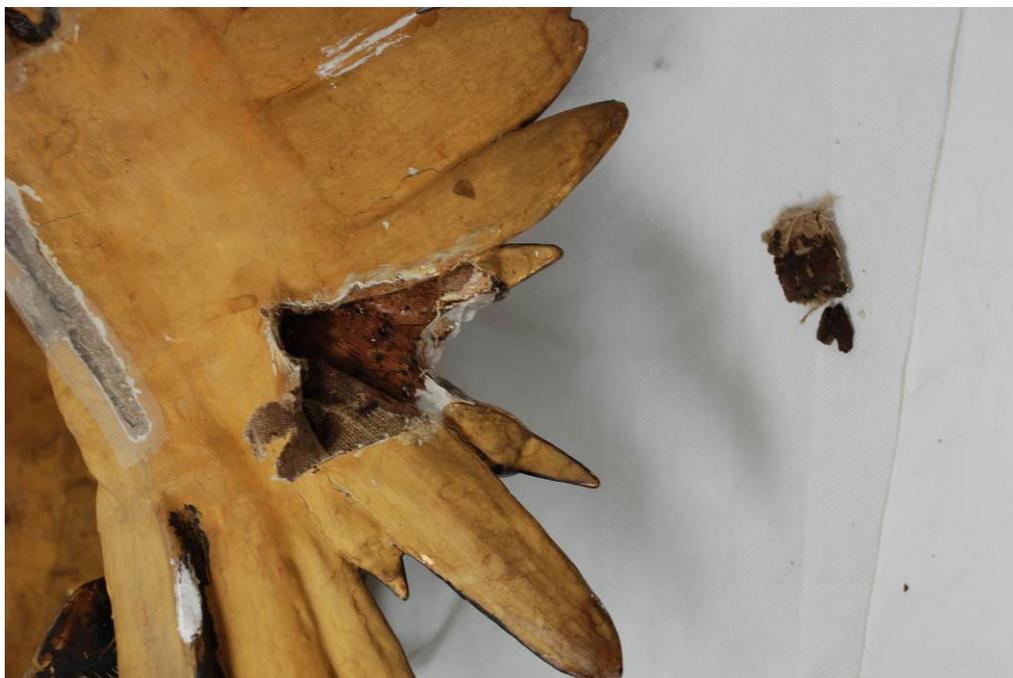
PGP-b.01 Cartela Arca de Noé (ver figuras 1 y 2).

Alteración por pudrición con pérdida de material y coloración oscura.

Figura 1. Cartela Arca de Noé

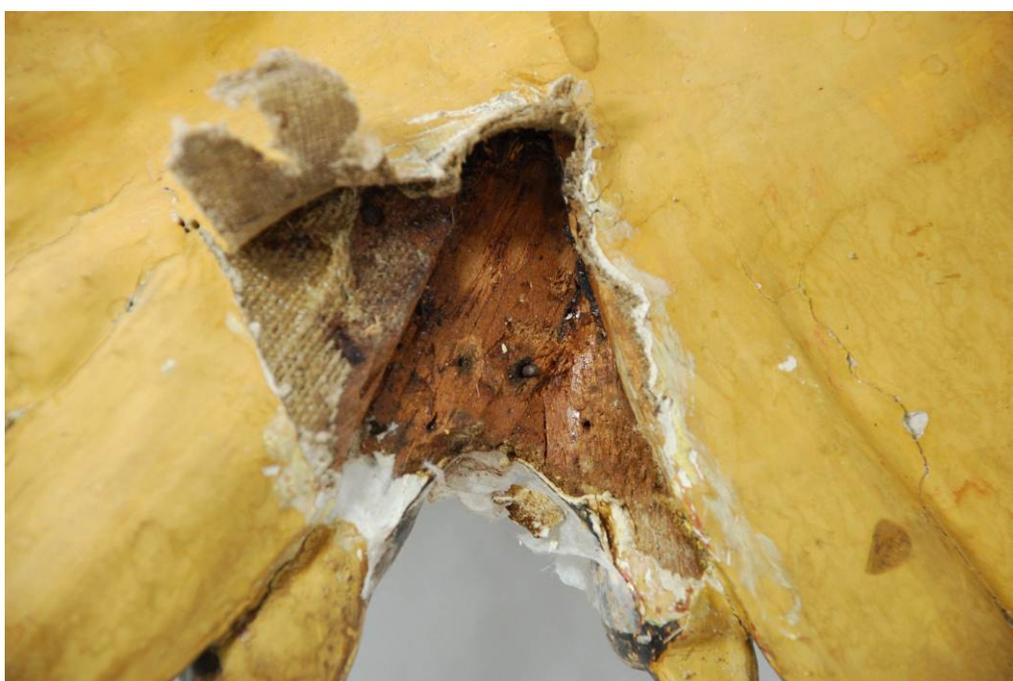
Figura 2. Imagen del punto de extracción en la cartela Arca de Noé

La toma de muestras se ha realizado únicamente en aquel punto en el que se detectó una actividad fúngica y era posible retirar una pequeña porción de madera afectada. También se detectó pudrición parda en la cartela La
