**MEMORIA FINAL DE INTERVENCIÓN
CRUZ DE GUÍA**

**Hermandad de Jesús del Gran Poder
(Sevilla)**

Febrero 2012

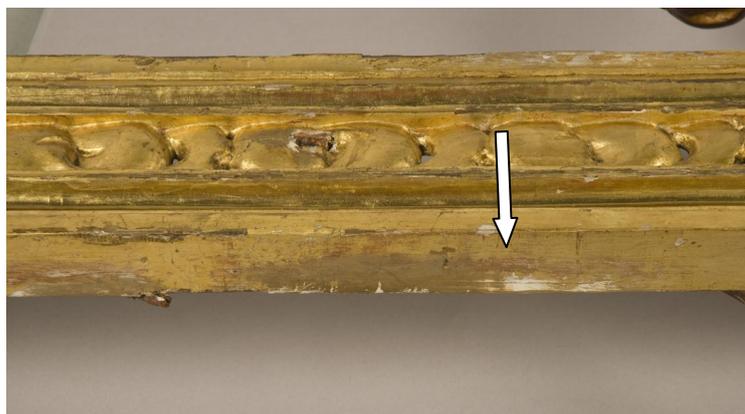
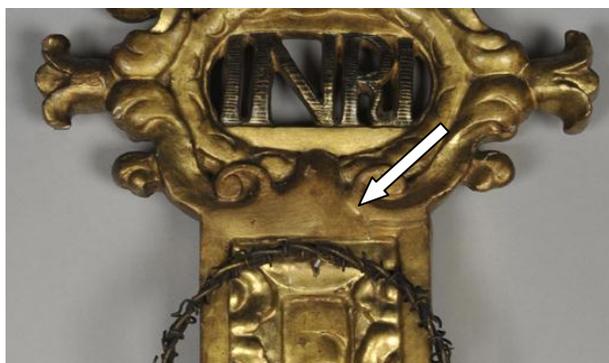
FIG.II.12.

ESTUCOS SOBRE EL ORIGINAL

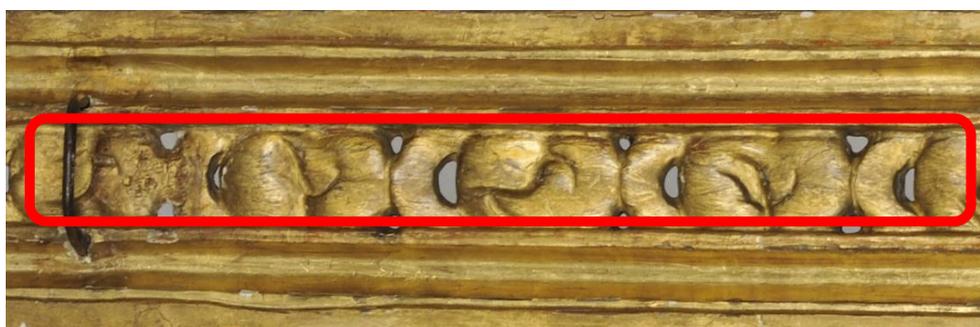
ZONA LIJADA PARA NUEVA APLICACIÓN DE ORO MATE

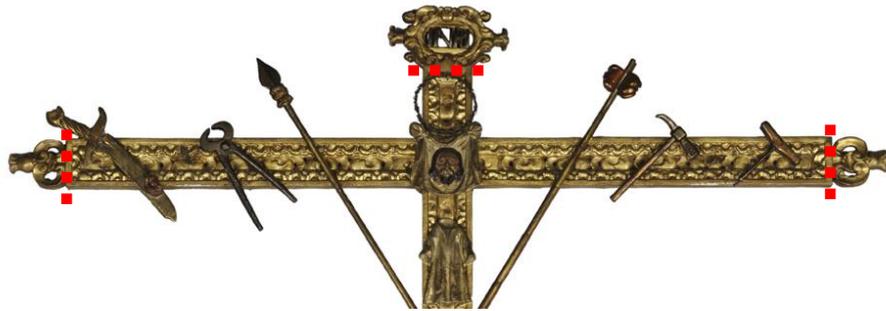
FIG.II.18.

FISURAS Y SEPARACIÓN DE ENSAMBLES.

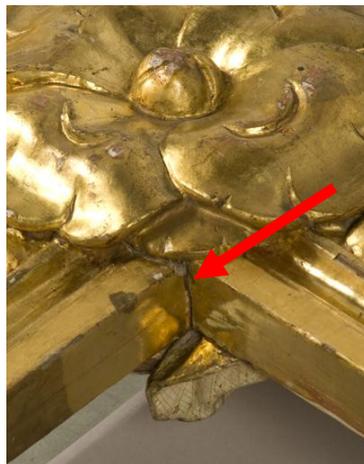
ABERTURA DEL ENSAMBLE ENTRE EL PATIBULUM Y STIPES.

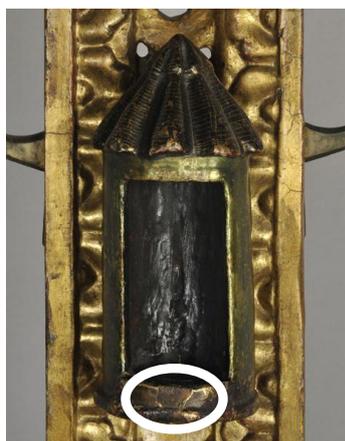
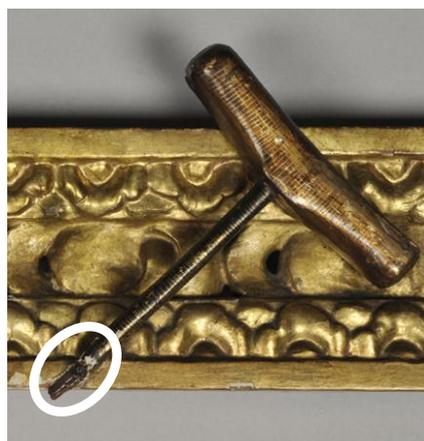
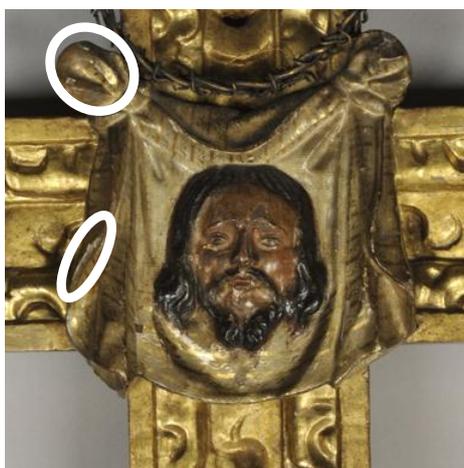
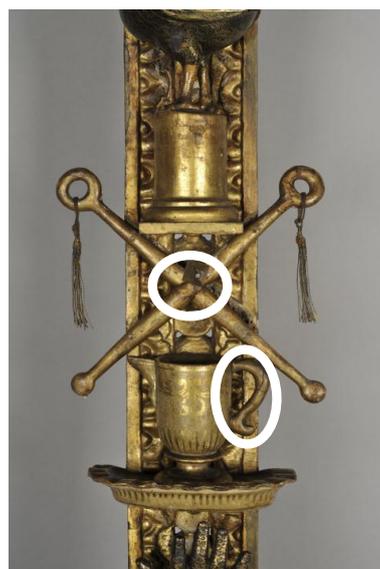
FIG.II.19.

PERDIDAS DE SOPORTE

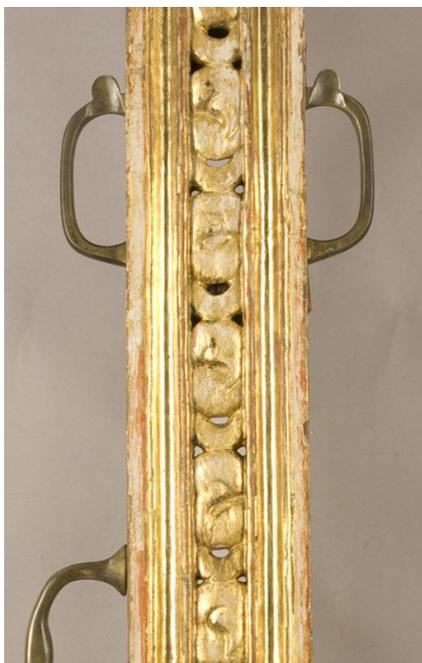
DESGASTES DEL ORO, MOSTRANDO RESTOS DE BOL Y DE ESTRATO DE PREPARACIÓN (TOMA POSTERIOR A LA ELIMINACIÓN DE PÁTINAS Y RETOQUES DE PURPURINA).

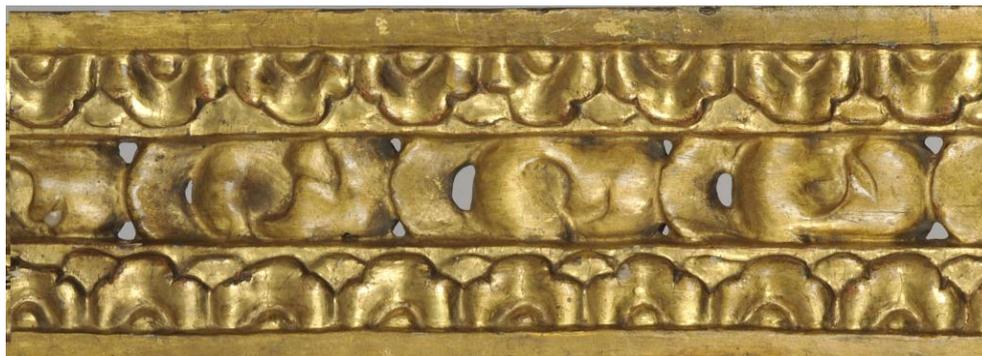
FIG.II.27.

VELADURAS, PÁTINAS, SUCIEDAD Y BARNICES OXIDADOS.

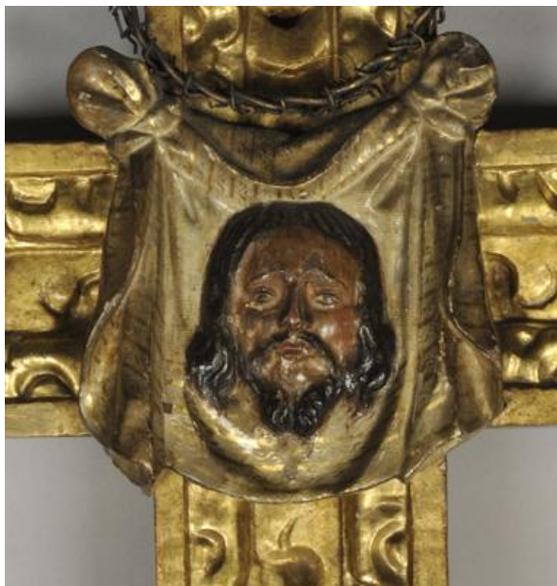
FIG.II.28.

SUCIEDAD Y OSCURECIMIENTO POR
HUMO.

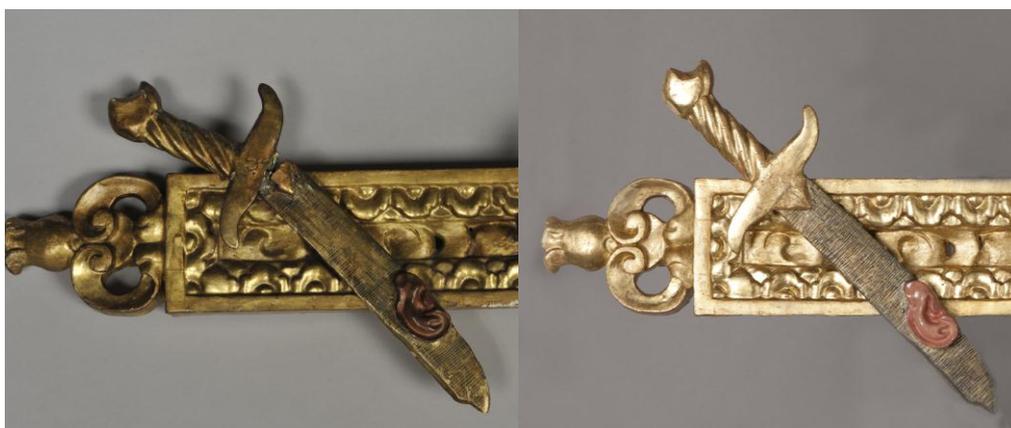
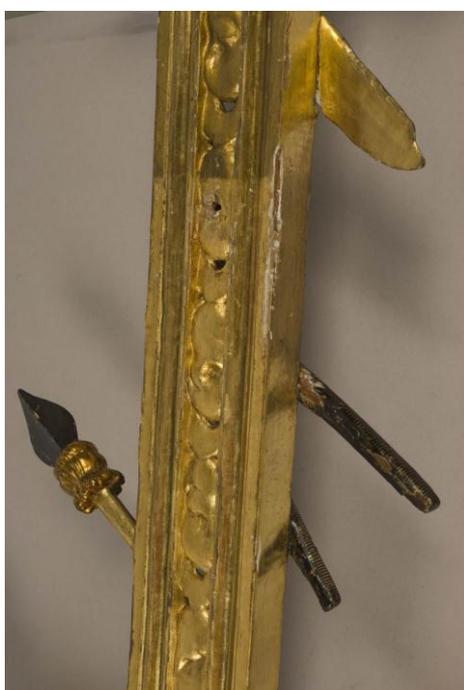
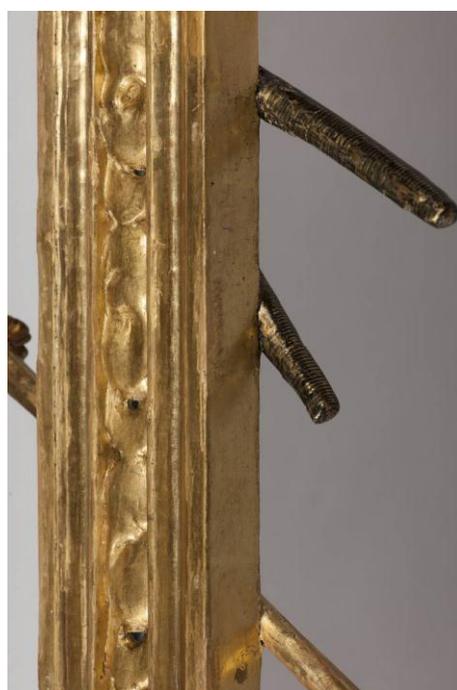
FIG.II.49.

TRATAMIENTO: ESTADO PREVIO Y FINALIZADA LA INTERVENCIÓN.

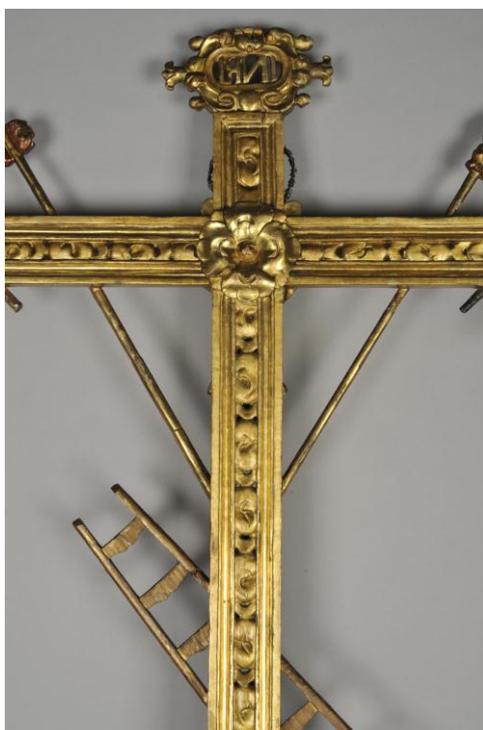
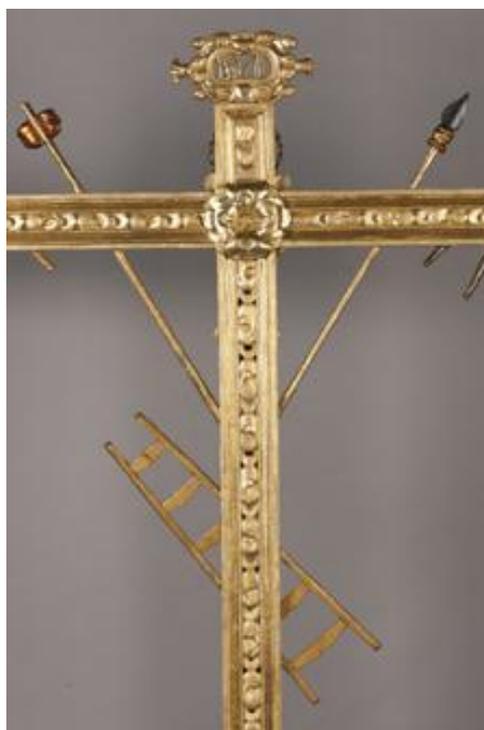
FIG.II.51.

TRATAMIENTO: ESTADO PREVIO Y FINALIZADA LA INTERVENCIÓN.

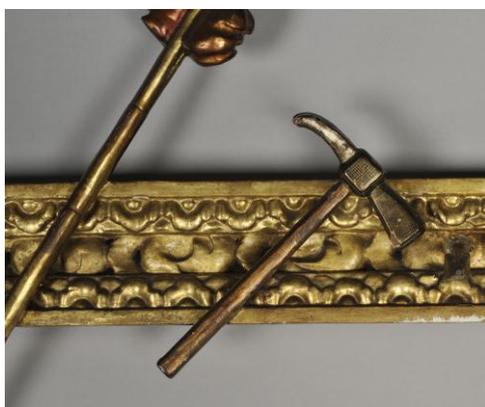
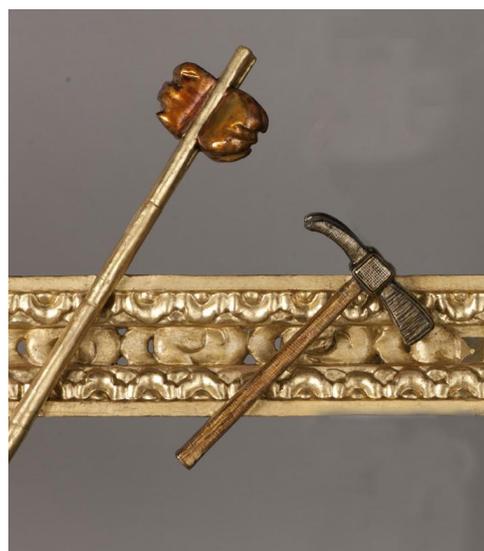
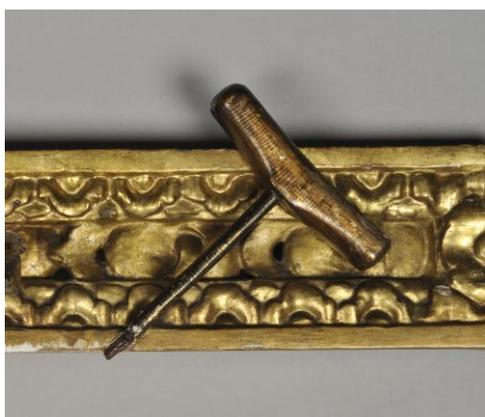
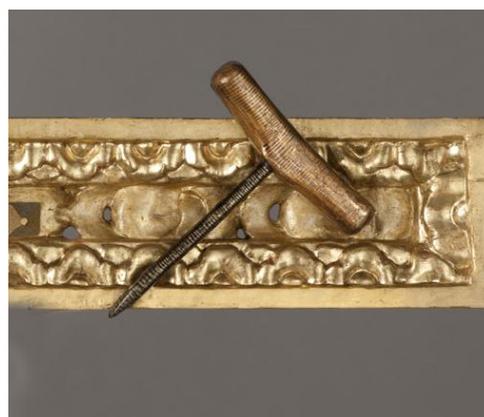
FIG.II.52.

TRATAMIENTO: ESTADO PREVIO Y FINALIZADA LA INTERVENCIÓN.

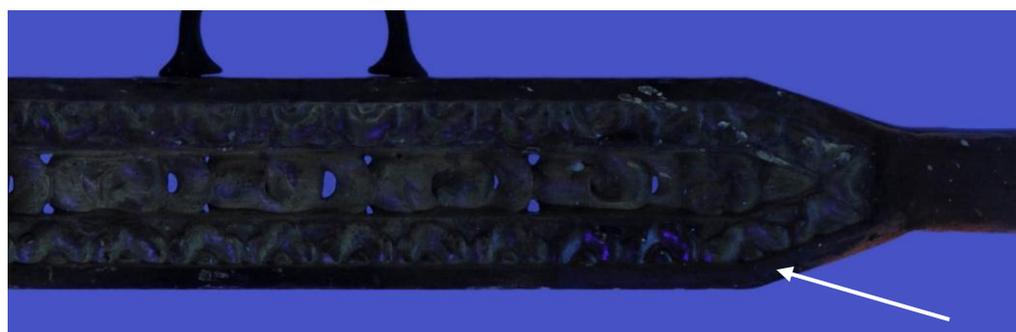
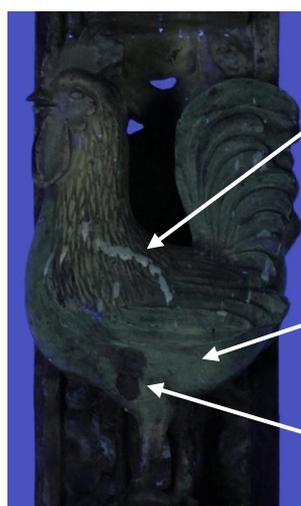
FIG.III.6.

CATAS DE LIMPIEZA

REDORADO

CERA

ACUMULACIÓN DE BARNIZ

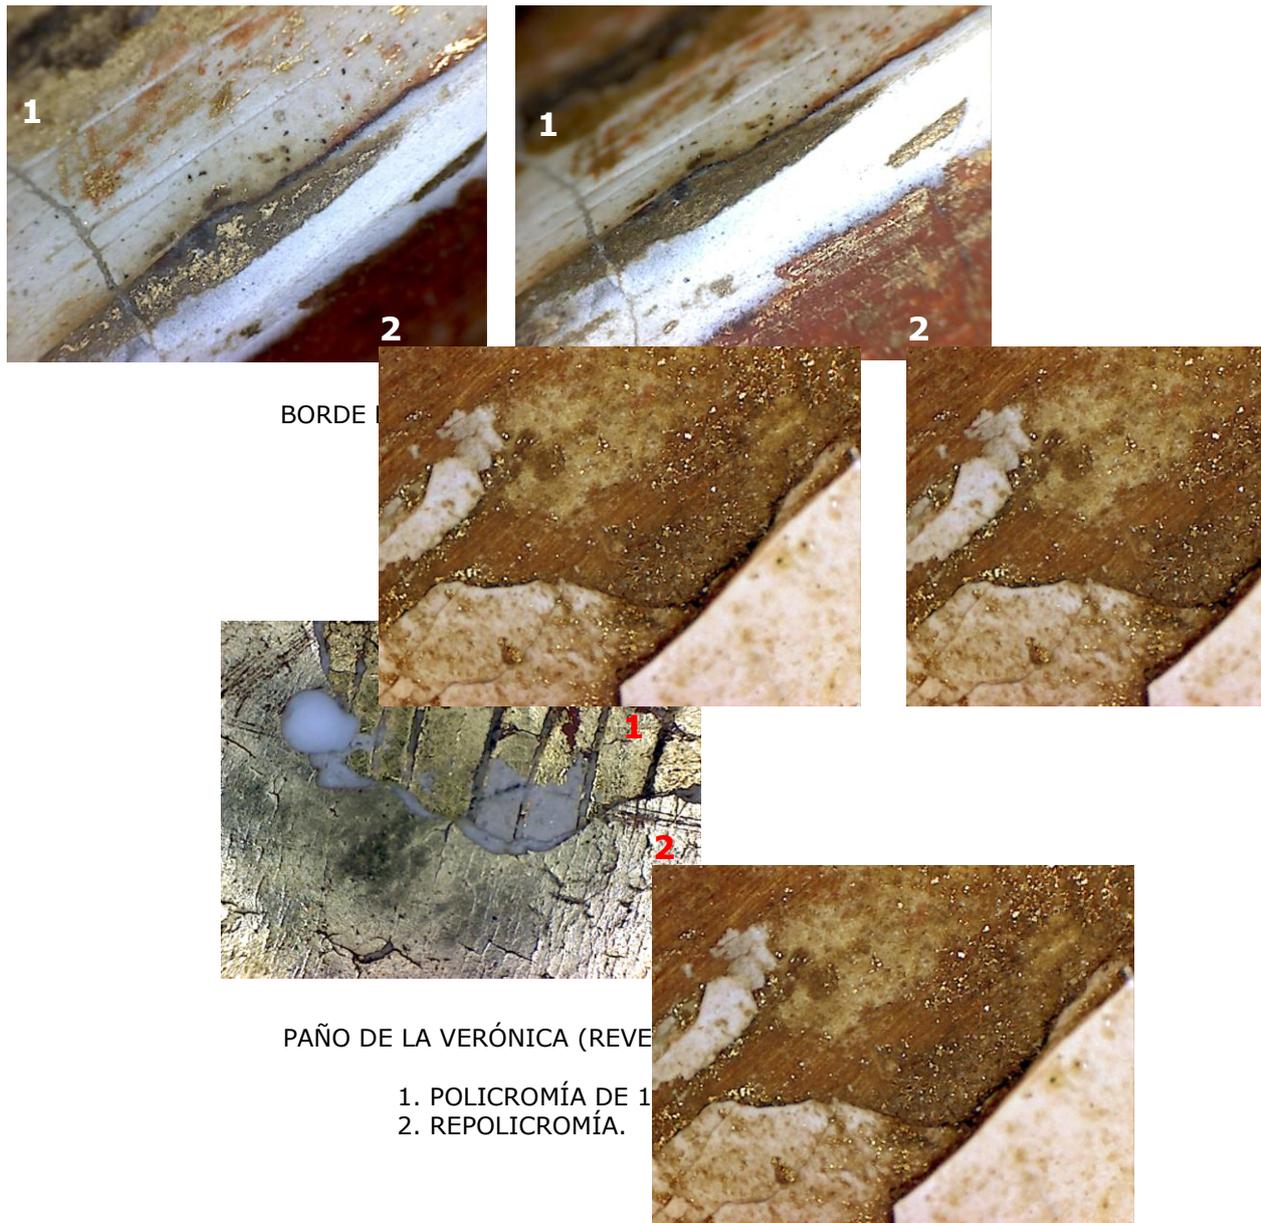
FIG.III.8.

- La doble policromía, con los distintos estratos, tanto del rostro del paño de la Verónica, como de los bordes perimetrales (Fig.III.7 y 8).
- Las diferentes texturas entre las policromías en color y las corlas (Fig.III.9 y 10).

BORDE

PAÑO DE LA VERÓNICA (REVERSO)

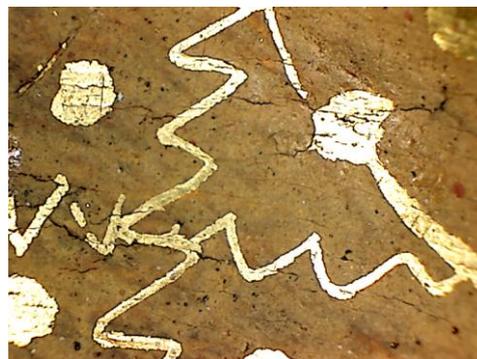
BOLSA DE JUDAS

C) La muestra extraída de la bolsa de monedas de Judas presenta dos policromías. La primera, aplicada sobre el oro, es de color pardo verdoso compuesto por blanco de plomo y tierras, con trazas de arsénico. Podría demostrar la utilización de Verde de París, que incluye este material. Era un pigmento fácilmente degradable, pues oscurecía hasta convertirse en casi negro. Este pigmento se utilizó hasta la década de los 70 del s. XIX, por el envenenamiento que provocó en algunos artistas. Se sustituyó por un pigmento de similar tonalidad, pero sintético, que se denominó Verde Esmeralda.
