Informe de ejecución

Trono baldaquino de Santa María de la Victoria

Basílica Menor y Santuario de Santa María de la Victoria. Málaga

junio de 2019

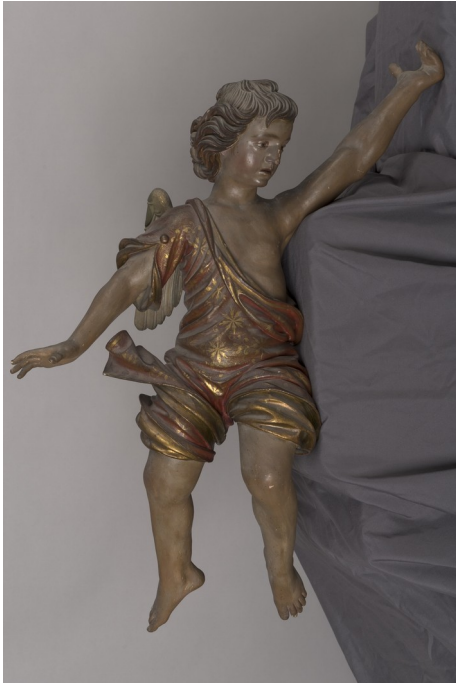
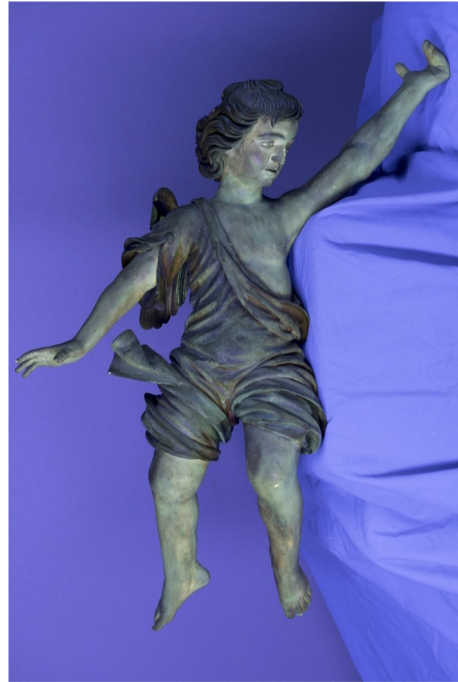
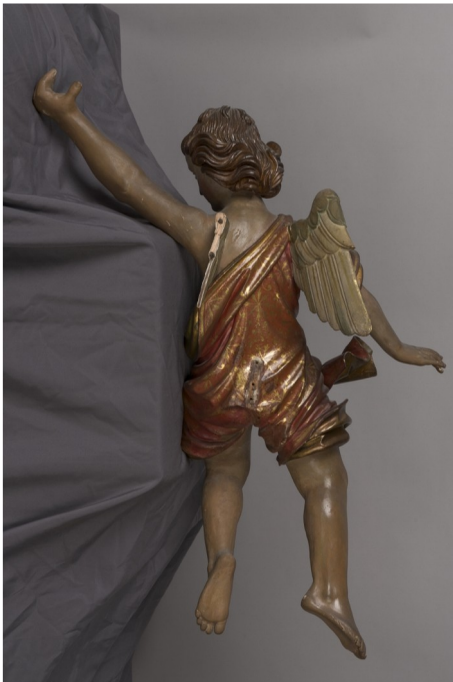
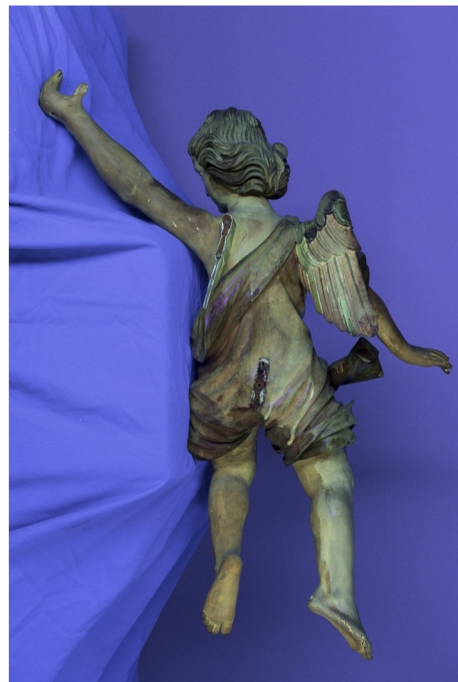
Figura 1

Angel superior nº 1, luz blanca y luz UV.

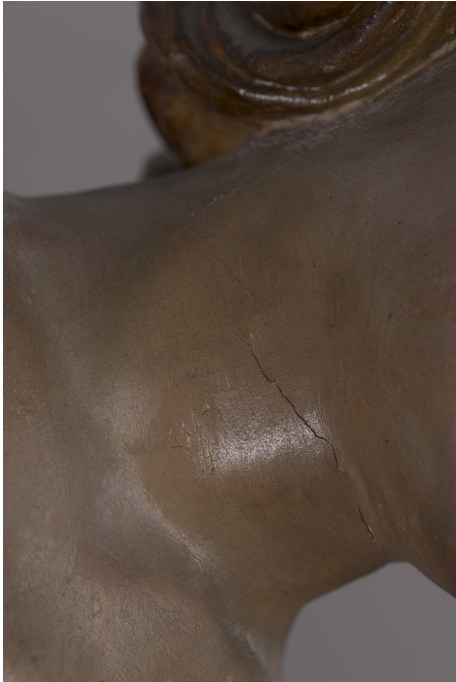
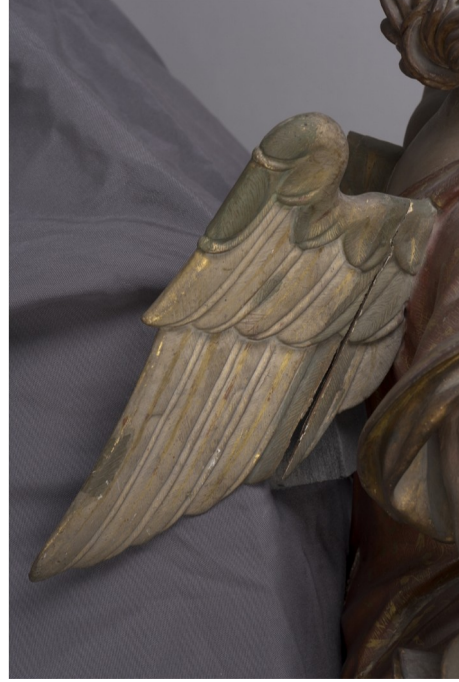
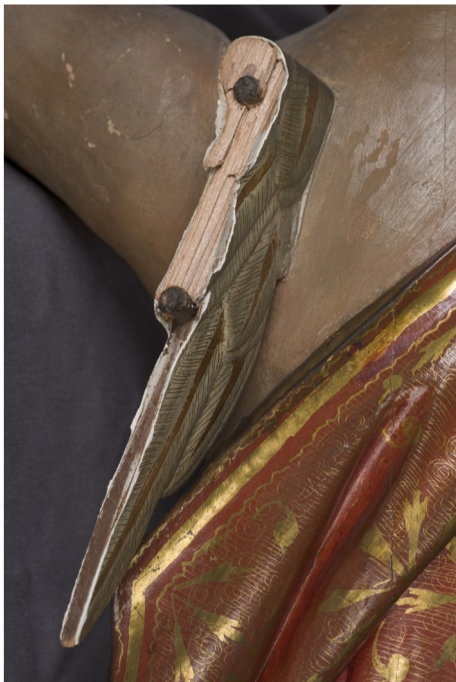
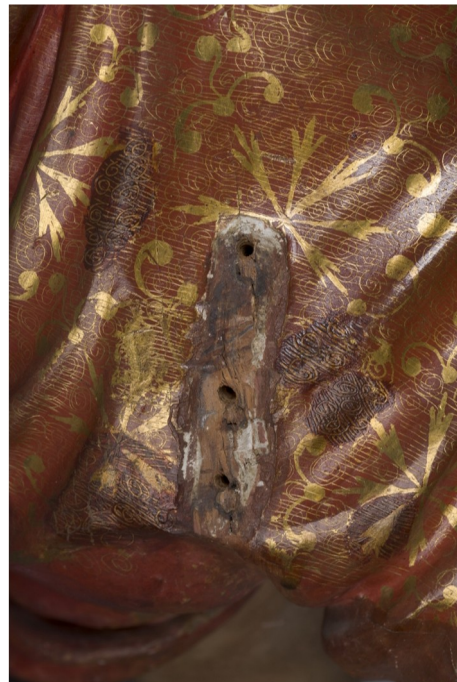
Figura 2

Ángel superior nº 1

Fisura en el cuello; ala fracturada;
zona de cogida de la pletina.

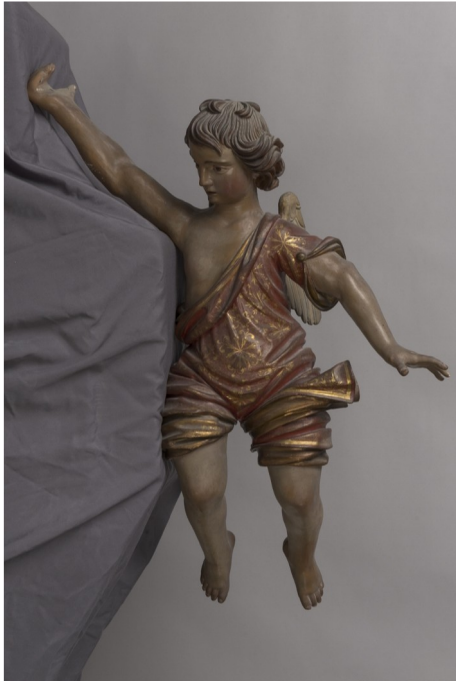
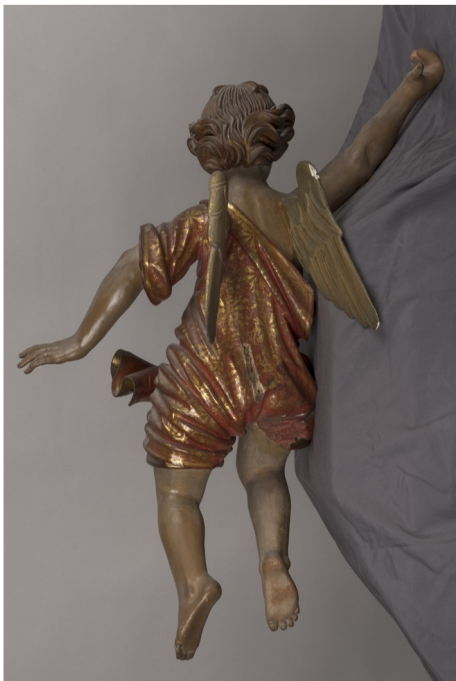
Figura 5

Angel superior nº 3., luz blanca y luz UV.

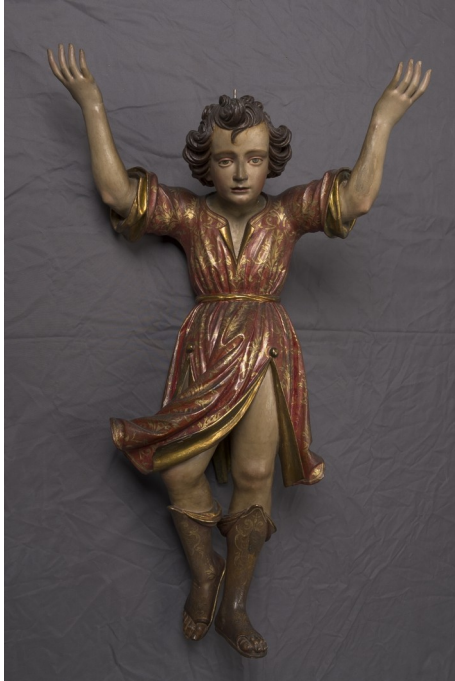
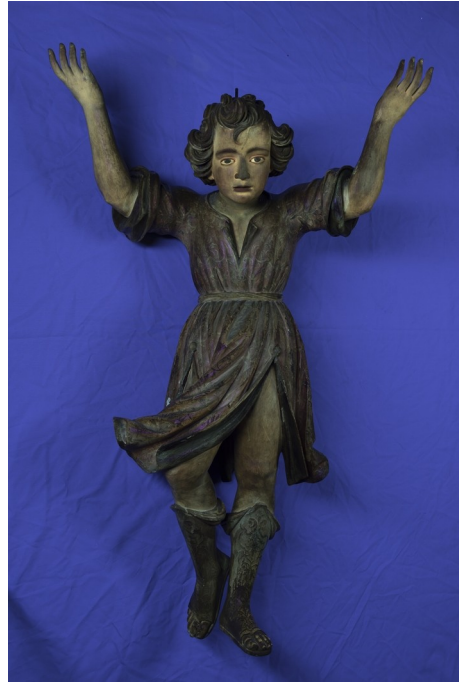
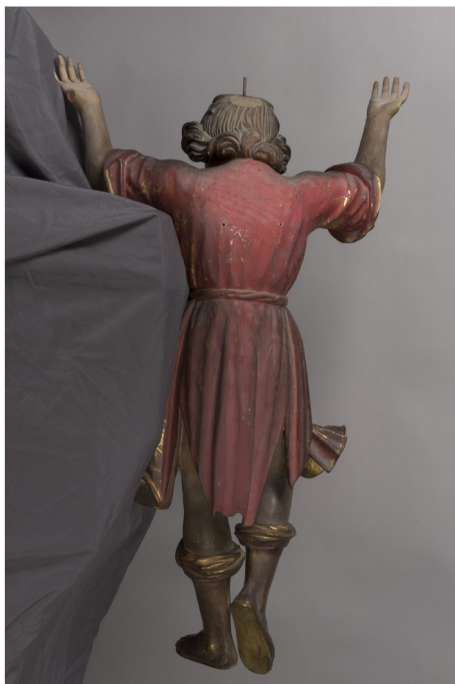
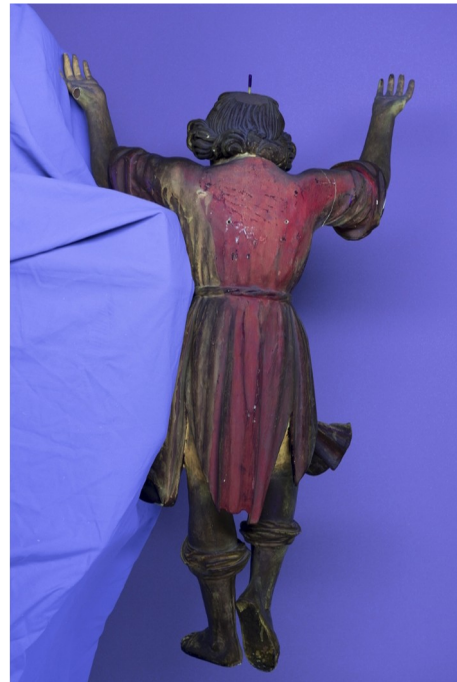
Figura 9

Angel atlante nº 1. Luz blanca y luz UV.

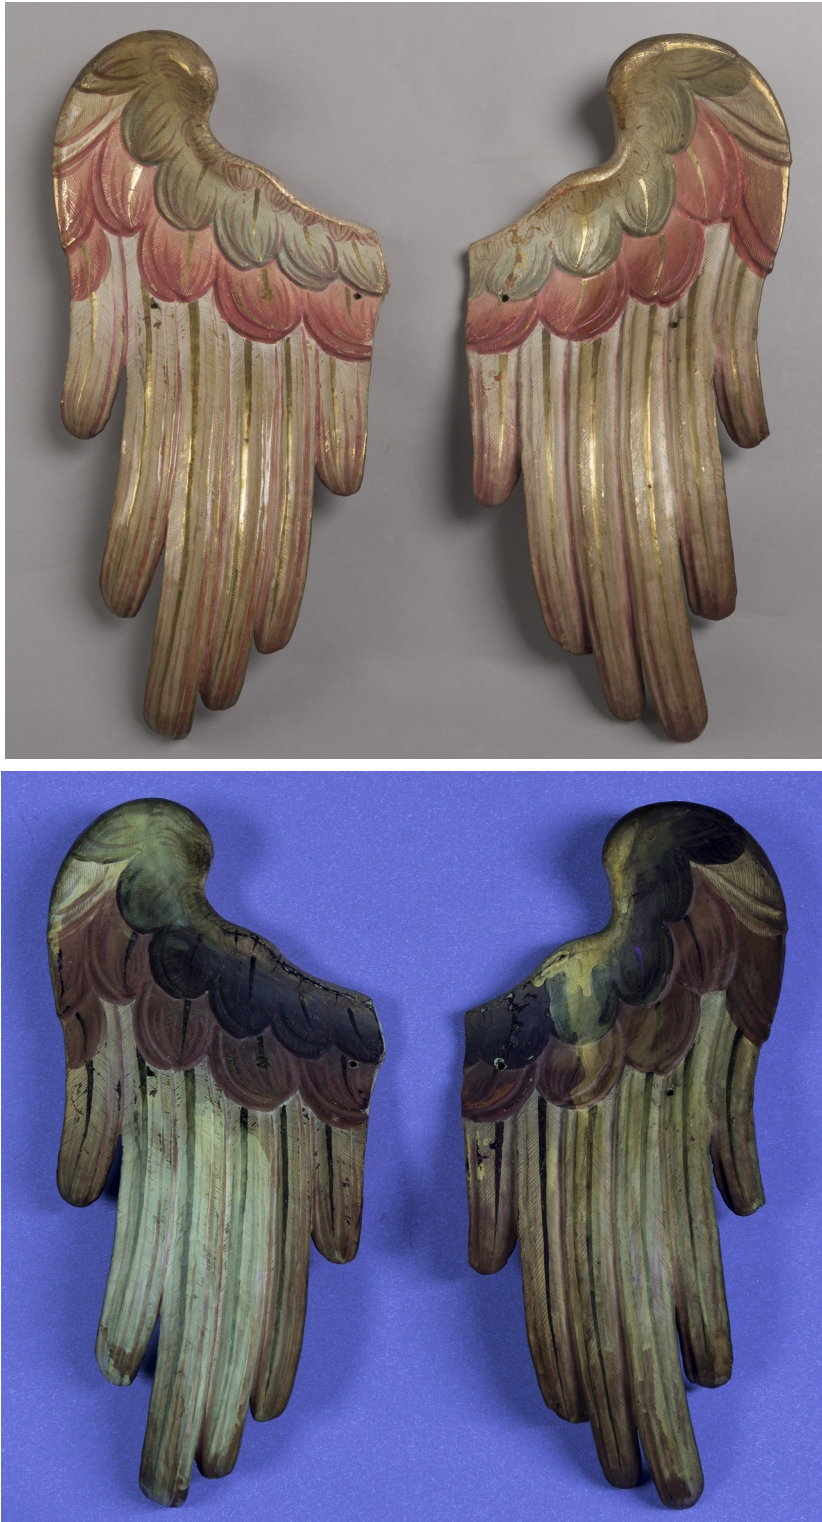
Figura 12

Alas del ángel atlante nº 1. Luz blanca y UV

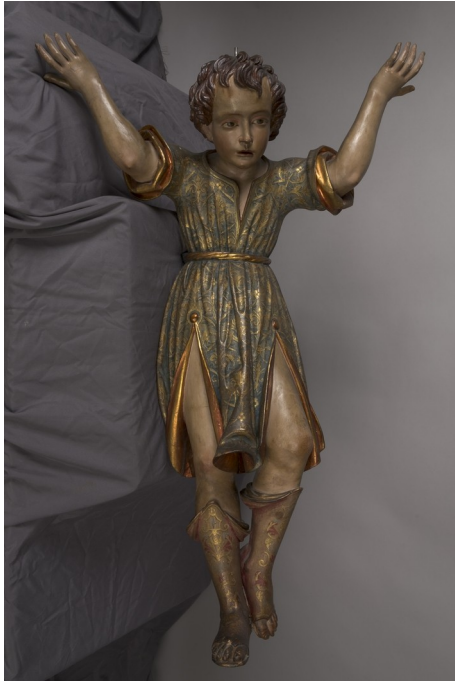
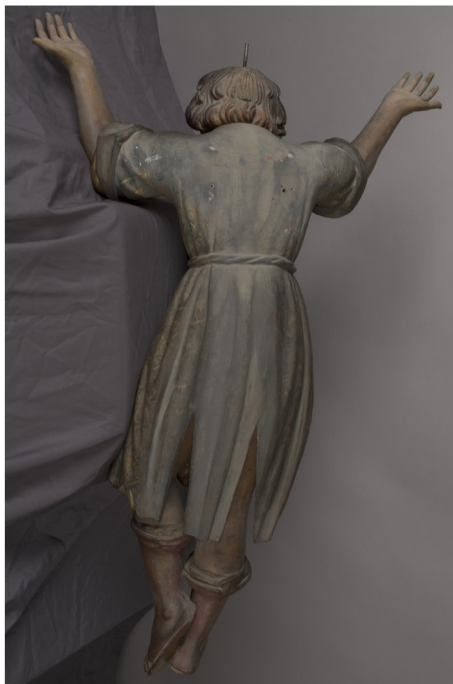
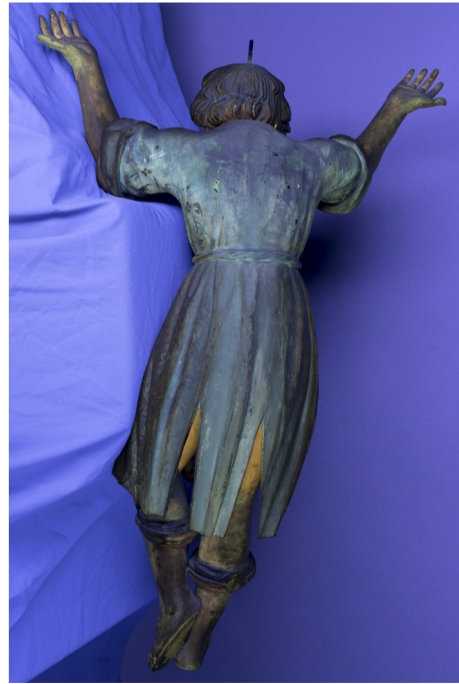
Figura 13

Angel atlante nº 2, luz normal y luz UV.

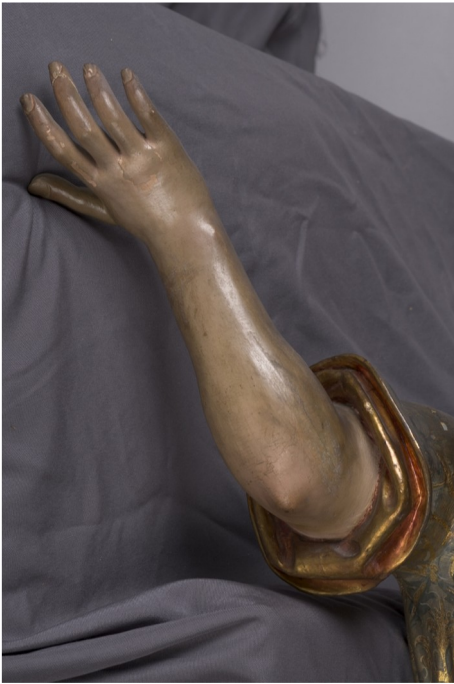
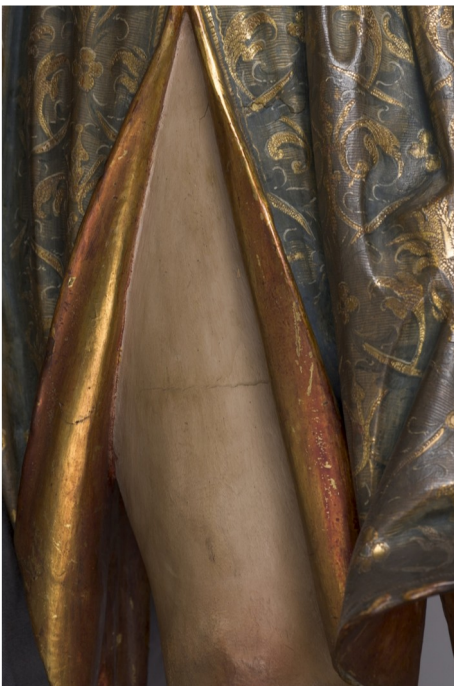
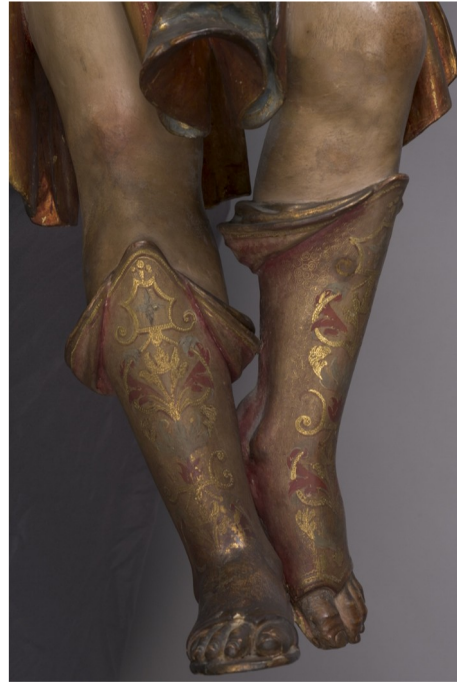
Figura 15

Ángel atlante nº 2. Detalles de los depósitos de suciedad adherida a la policromía y detalle de los repintes.

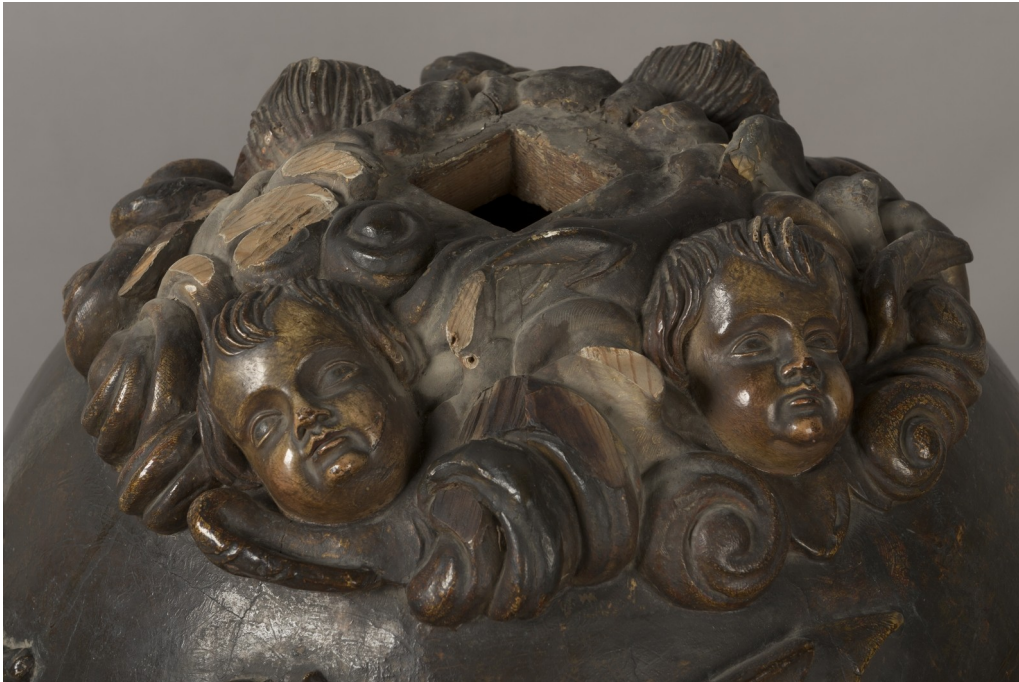
Figura 24

Esfera del Mundo antes de la intervención. Detalles de la cara superior.

Desgastes en la policromía, barniz oscurecido, repintes.

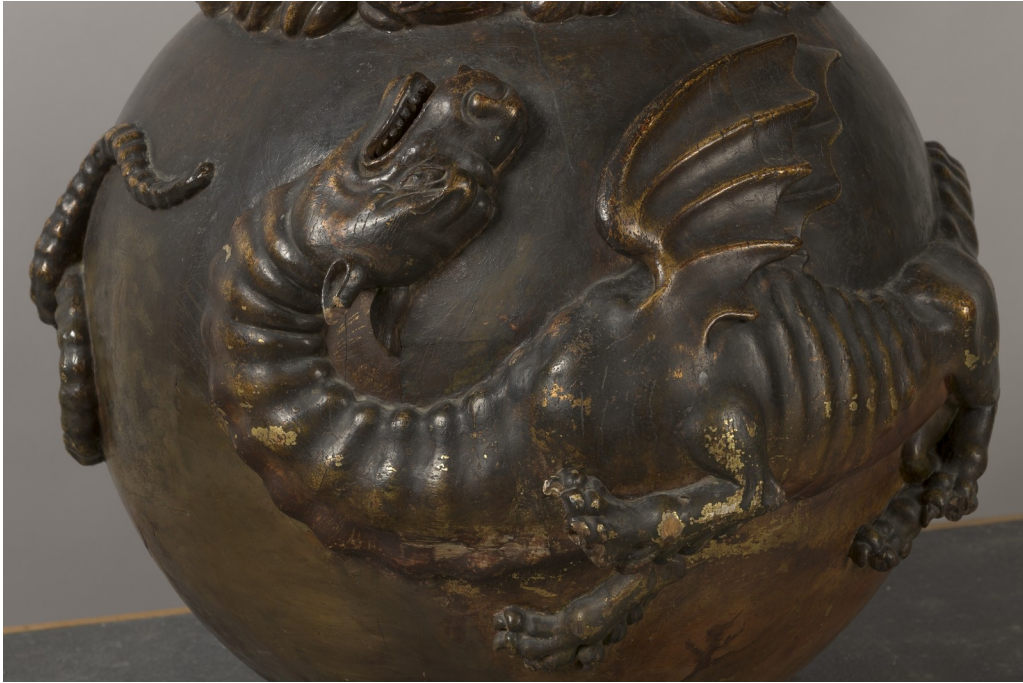
Figura 25

Esfera del Mundo, antes de la intervención. Detalles de los desgastes en la policromía, barniz oscurecido, repintes.

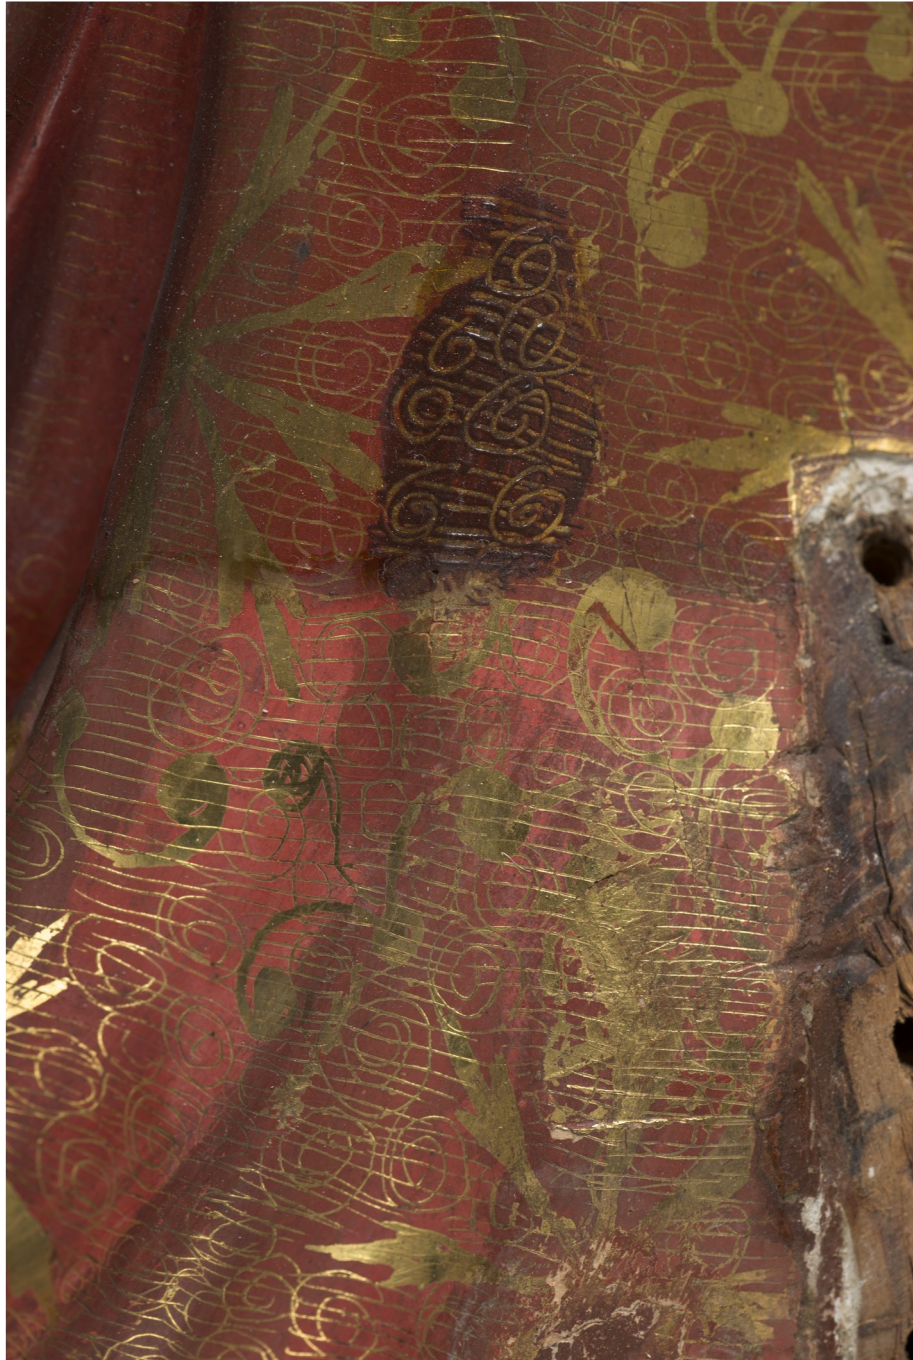
Ángel superior nº 1. Detalle del estofado de la túnica. Retirada de barnices oscuros.

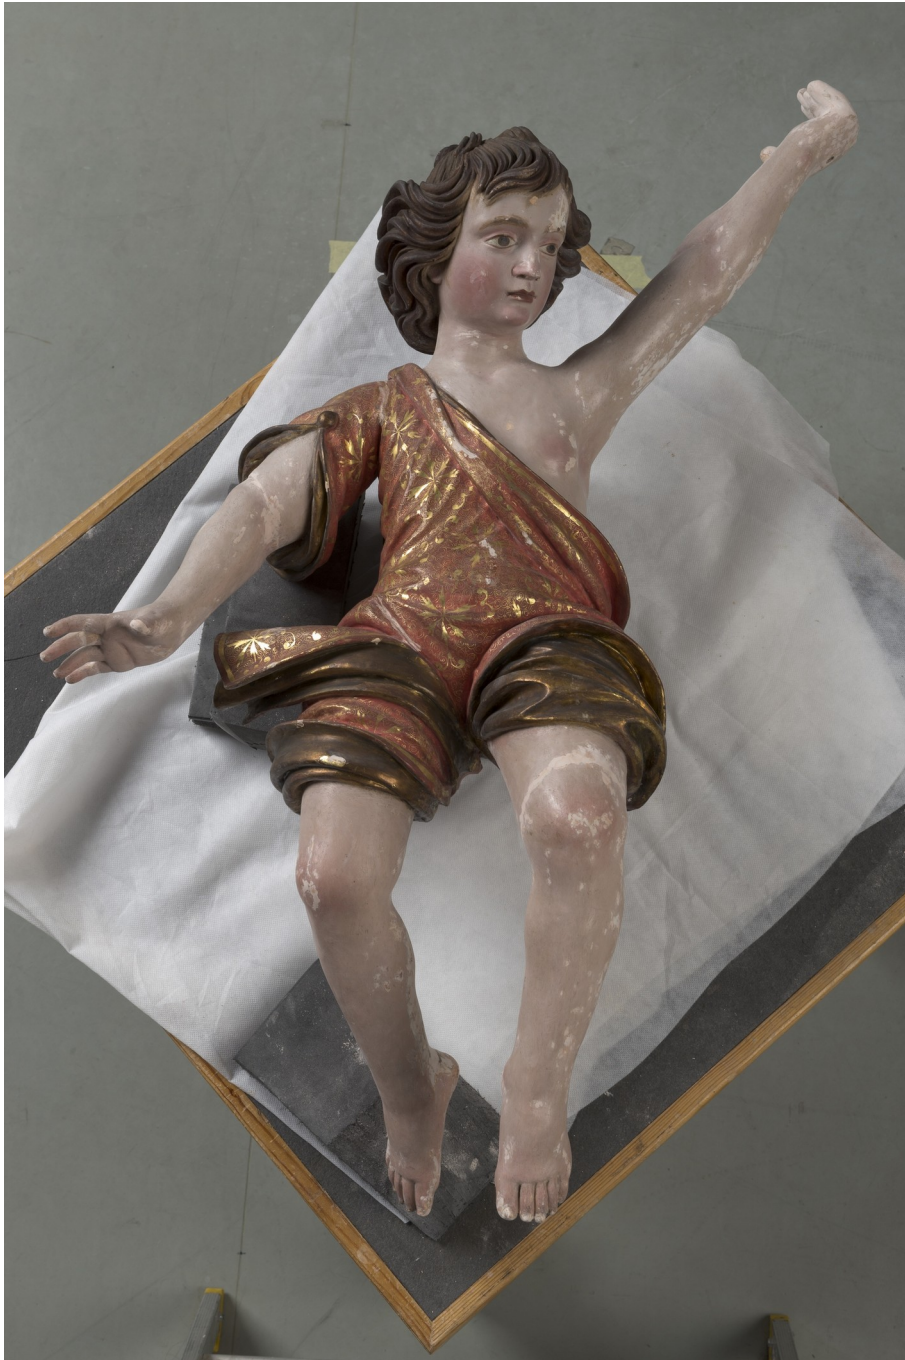
Uno de los ángeles del cuerpo superior, el n.º 4, sufrió un accidente fortuito dentro de las instalaciones del Centro de Intervención del IAPH, padeciendo como consecuencia de este accidente varias fracturas en las extremidades. Se fracturó la pierna izquierda, el brazo derecho, las dos alas y tres dedos de la mano derecha.

Ángel superior nº 4. Proceso de estucado.

Ángel superior nº 4. Consolidación del soporte. Pegado de fragmentos fracturados.

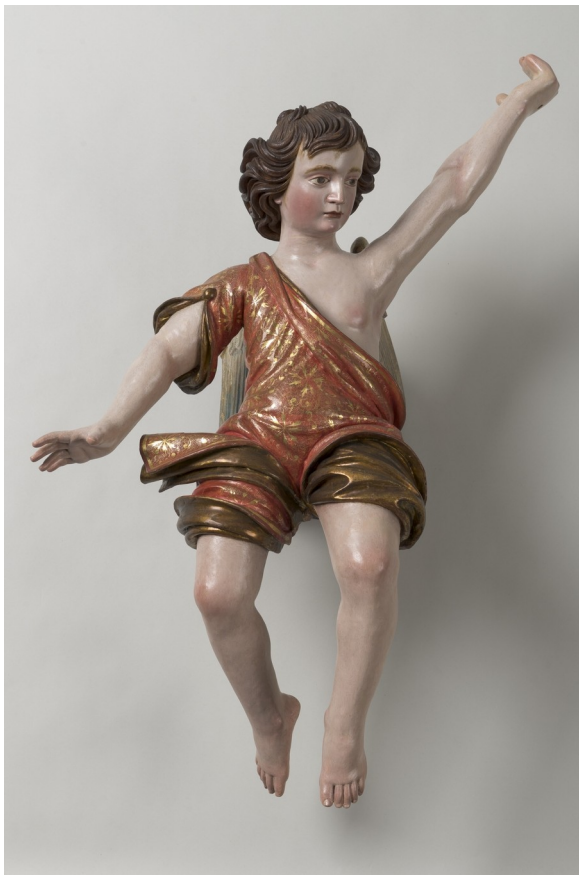
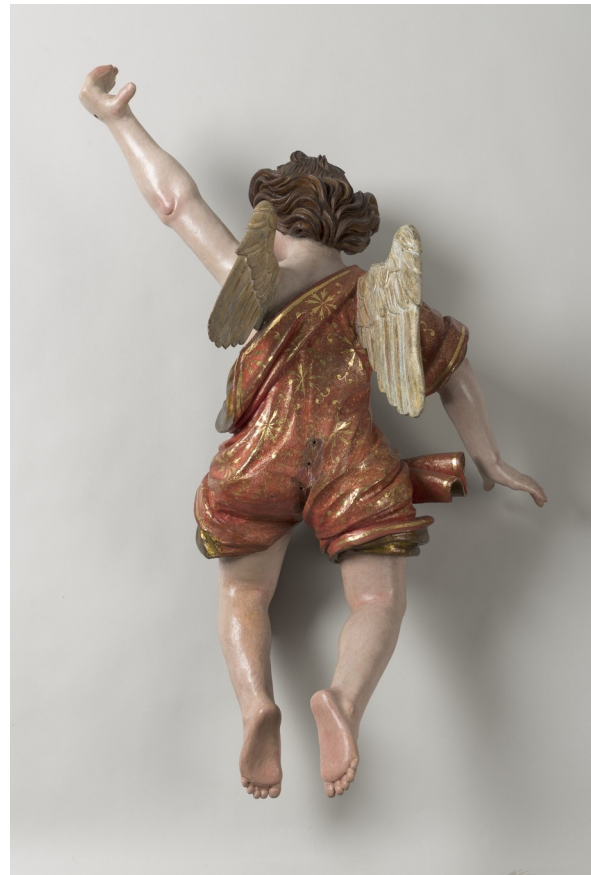
Ángel superior nº 1. Estado final tras la intervención

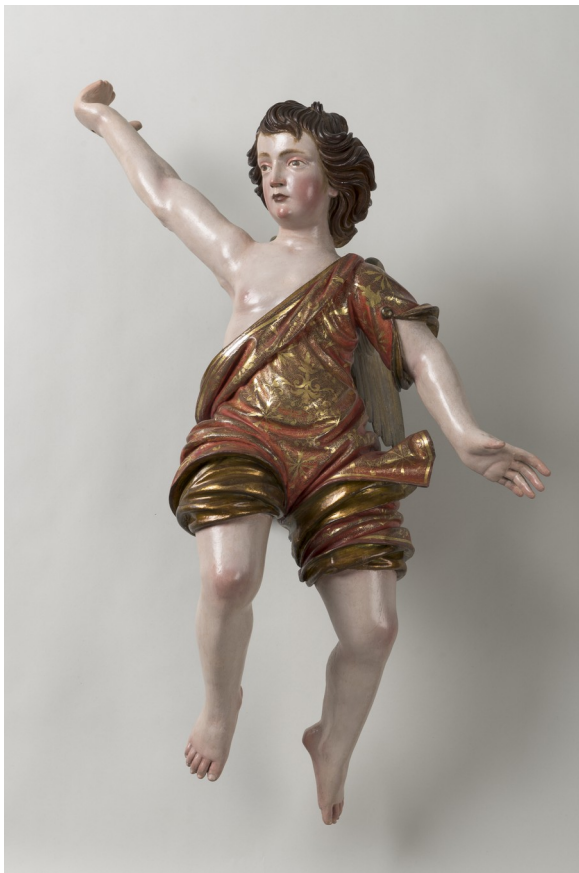
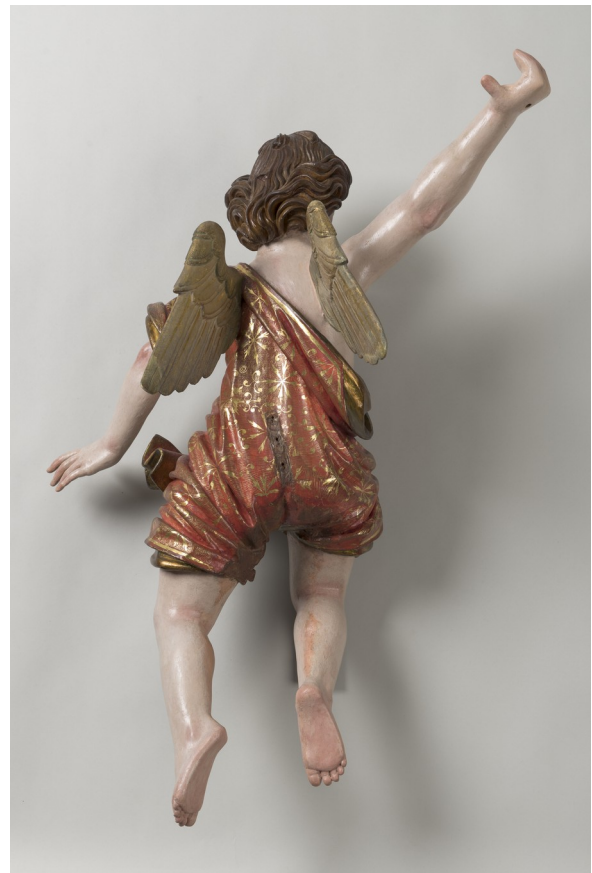
Ángel superior nº 2. Estado final tras la intervención

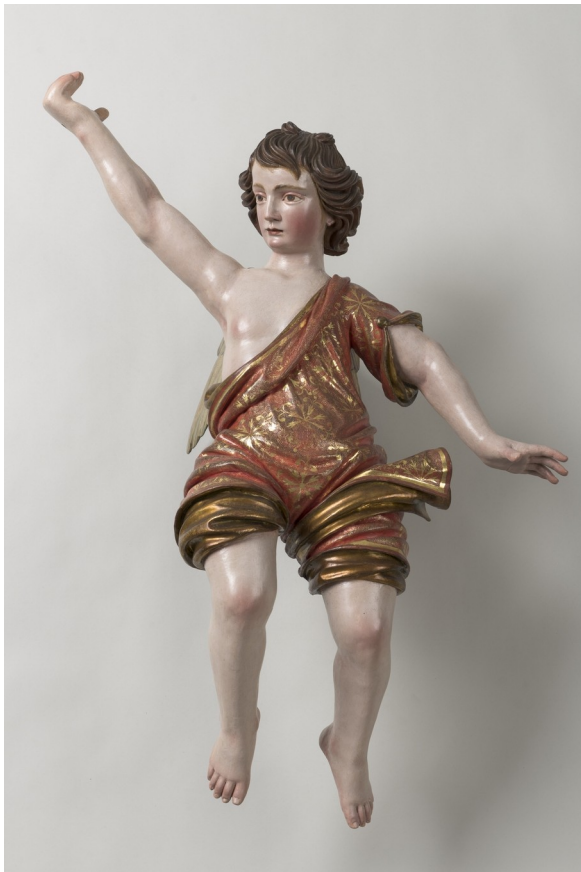
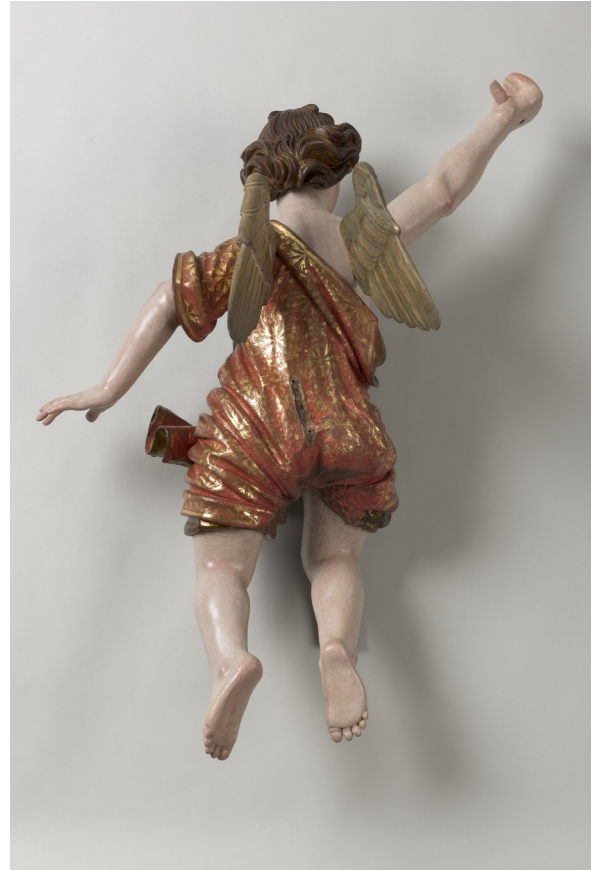
Ángel superior nº 3. Estado final tras la intervención.

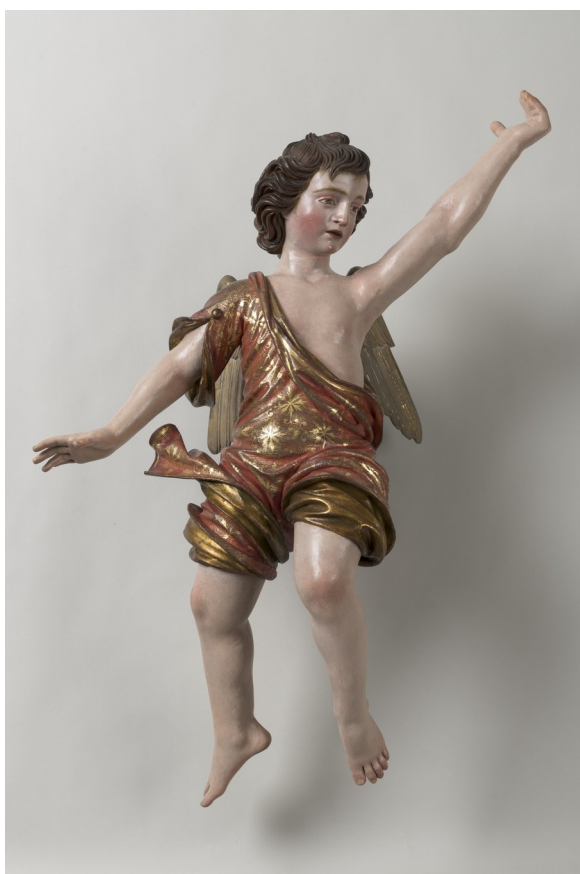
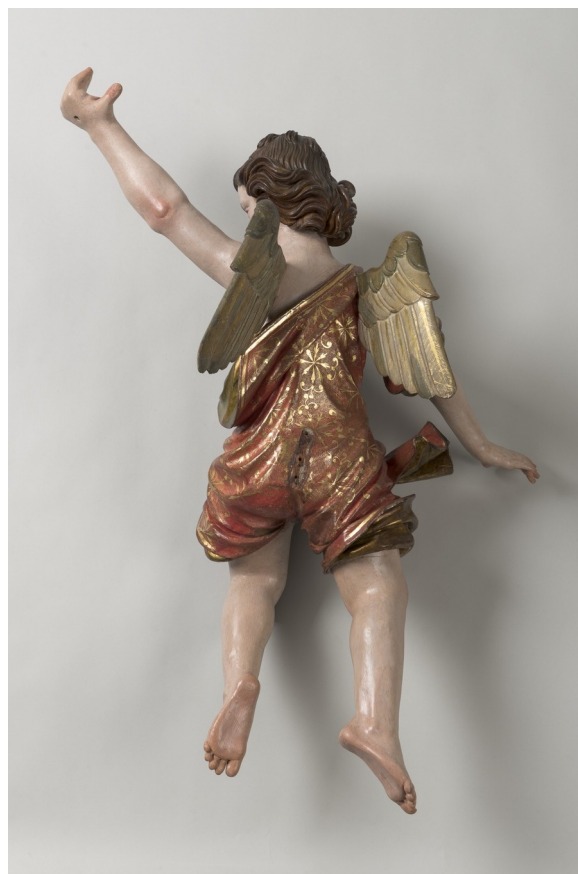
Ángel superior nº 4. Estado final tras la intervención.

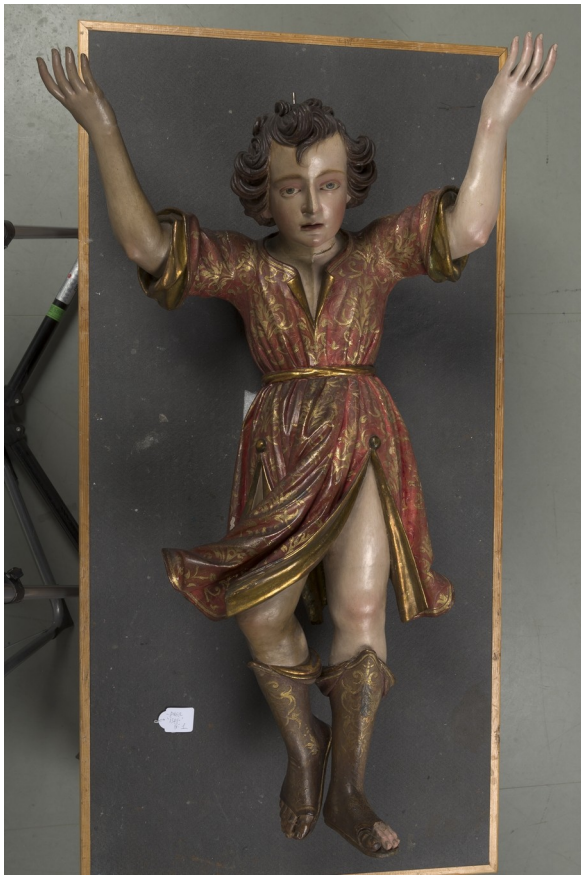
Ángel atlante nº 1. Proceso de limpieza. Luz blanca y UV.

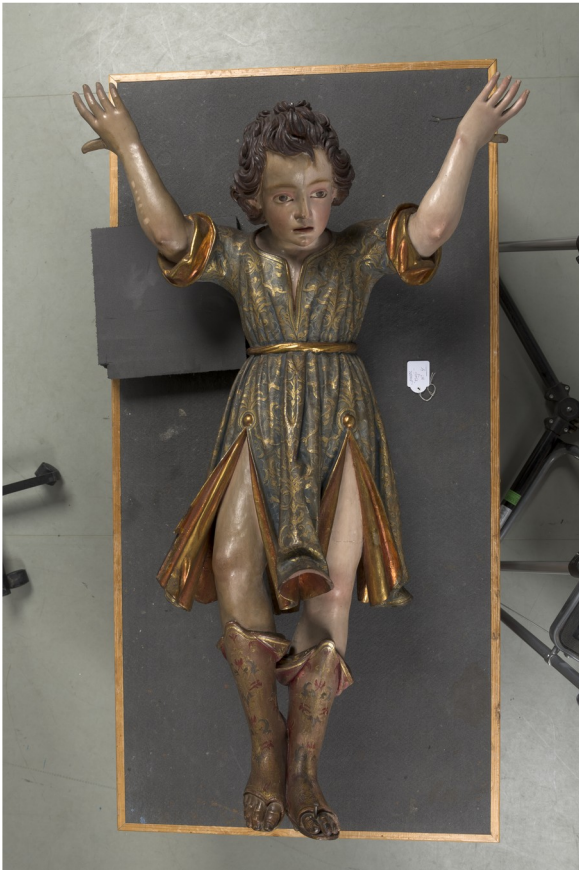
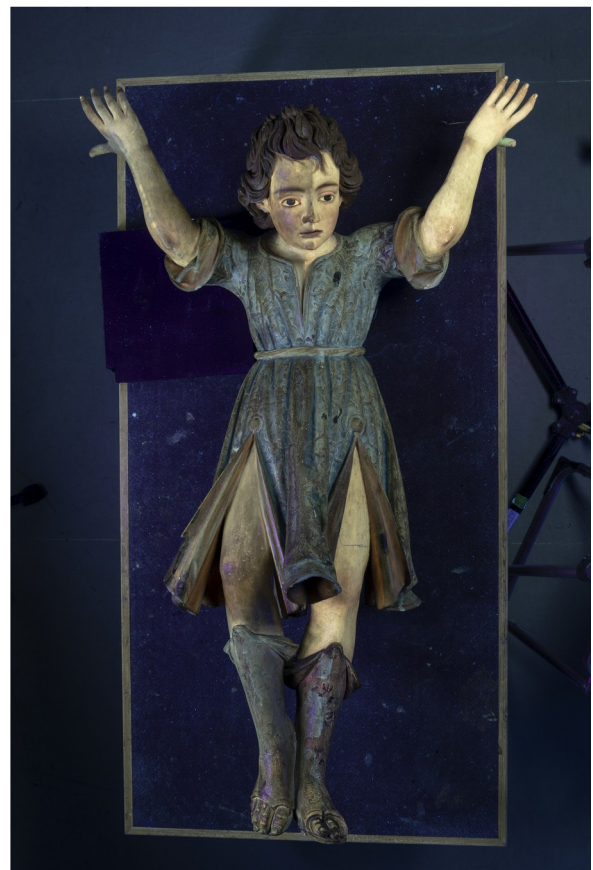
Ángel atlante nº 4. Proceso de limpieza. Luz blanca y UV.

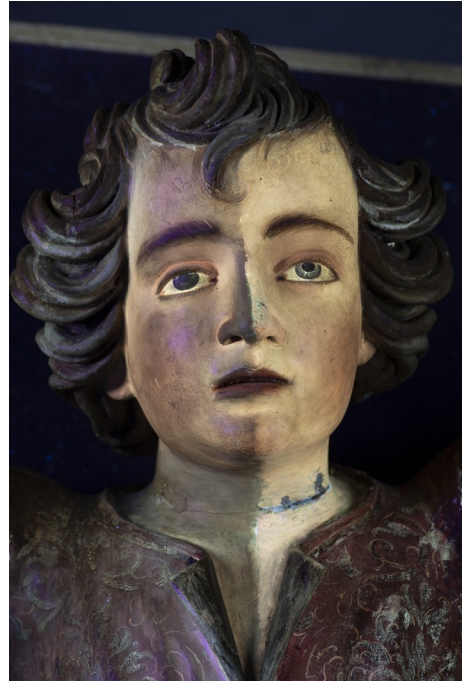
Ángel atlante nº 1. Proceso de limpieza. Luz blanca y UV.

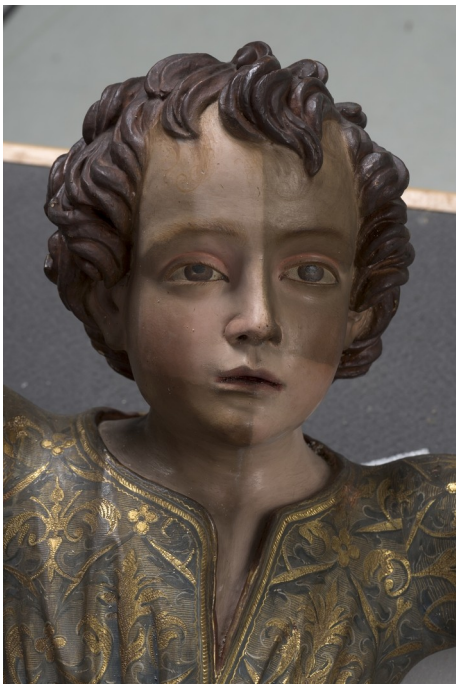
Ángel atlante nº 2. Testigos de limpieza. Luz blanca y UV.

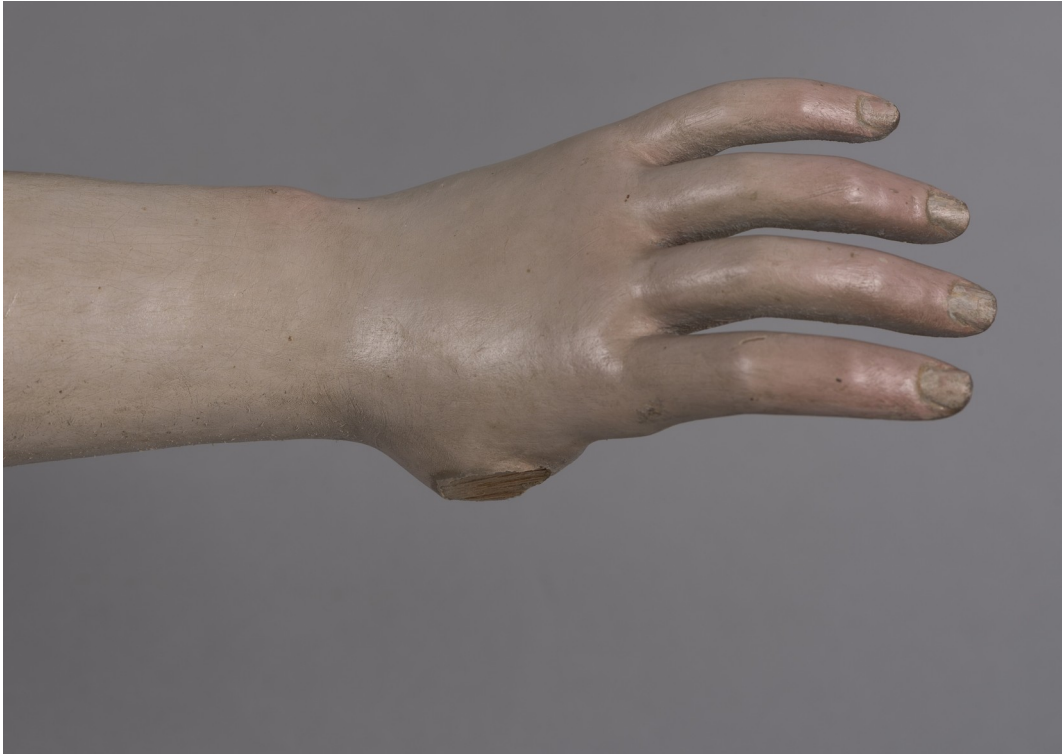
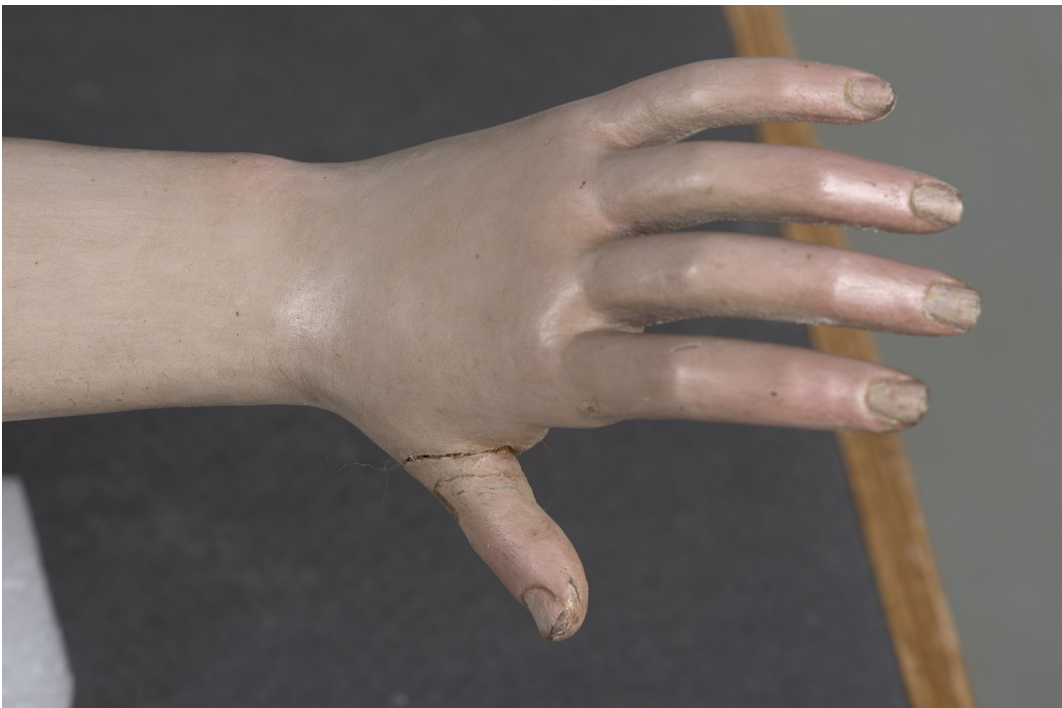
Ángel atlante nº 2. Consolidación del soporte. Adhesión de fragmentos sueltos.

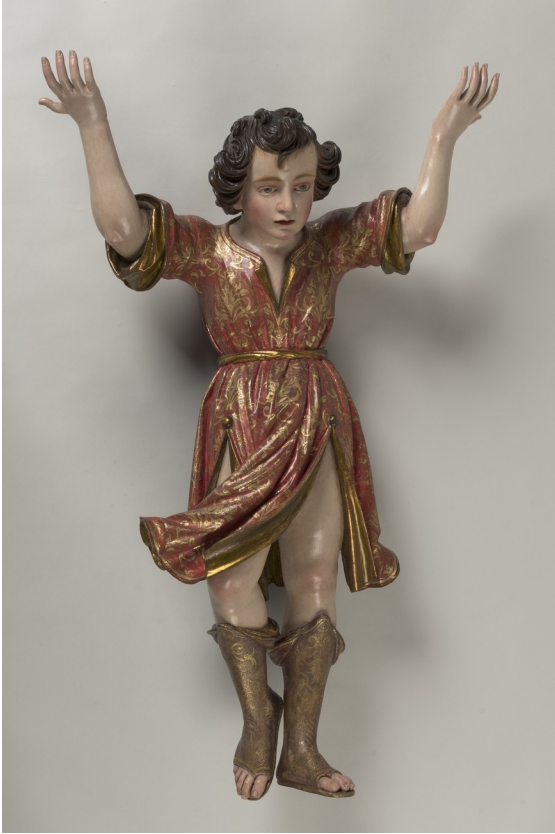
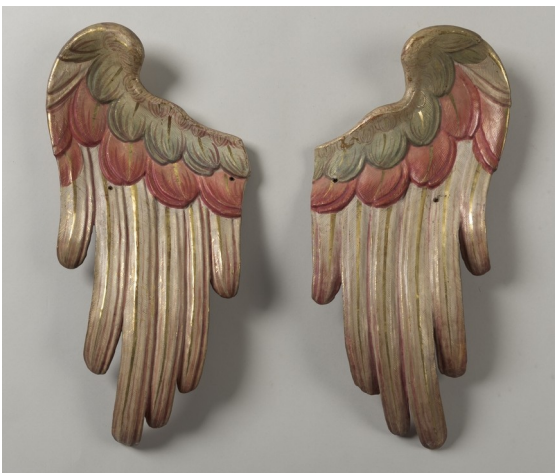
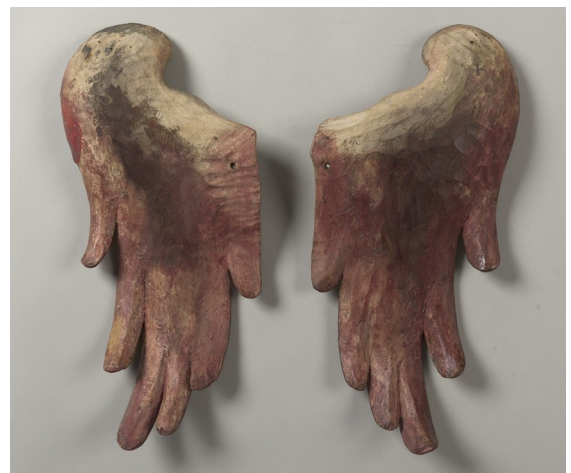
Ángel atlante nº 1. Estado final.

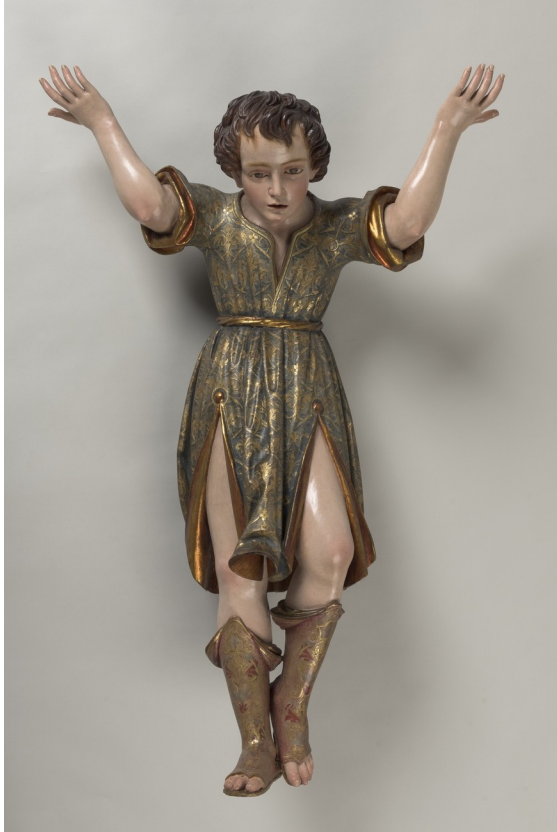
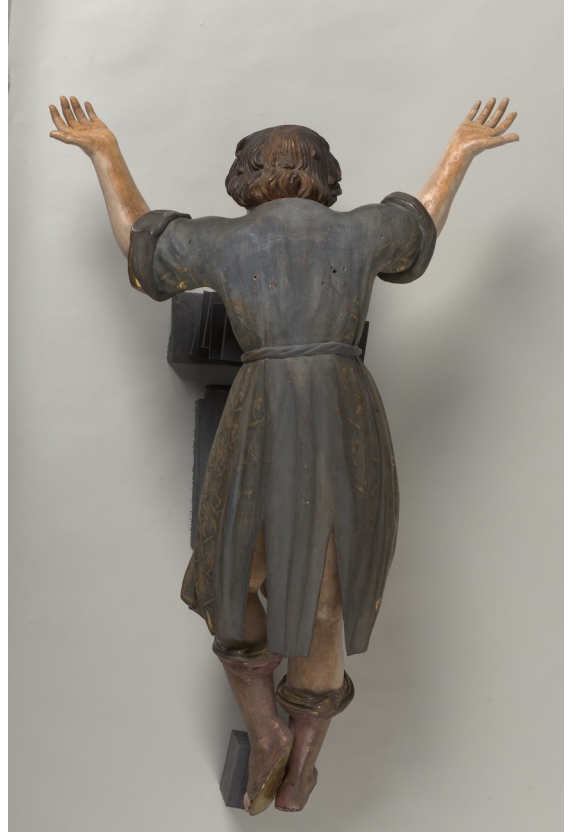
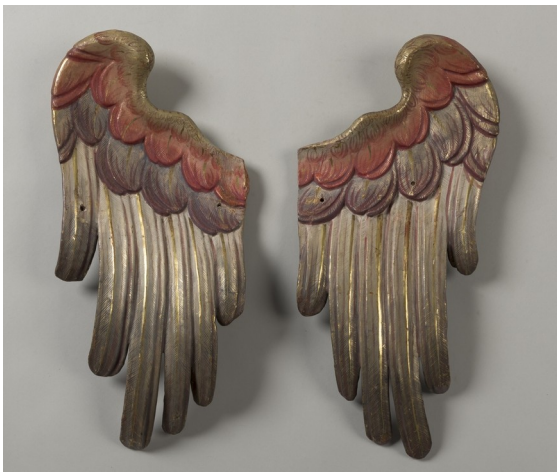
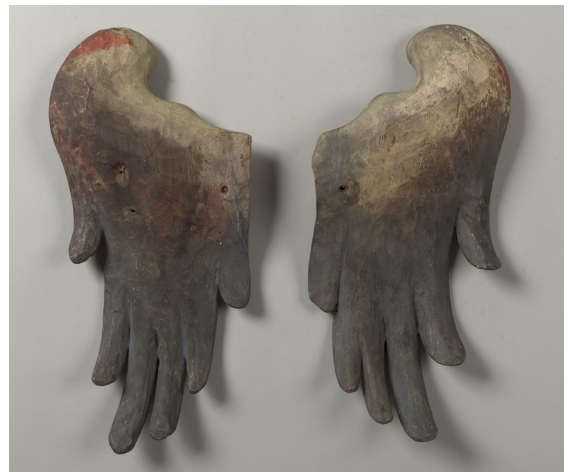
Ángel atlante nº 2. Estado final.
