Informe de ejecución

Trono baldaquino de Santa María de la Victoria

Basílica Menor y Santuario de Santa María de la Victoria. Málaga

junio de 2019

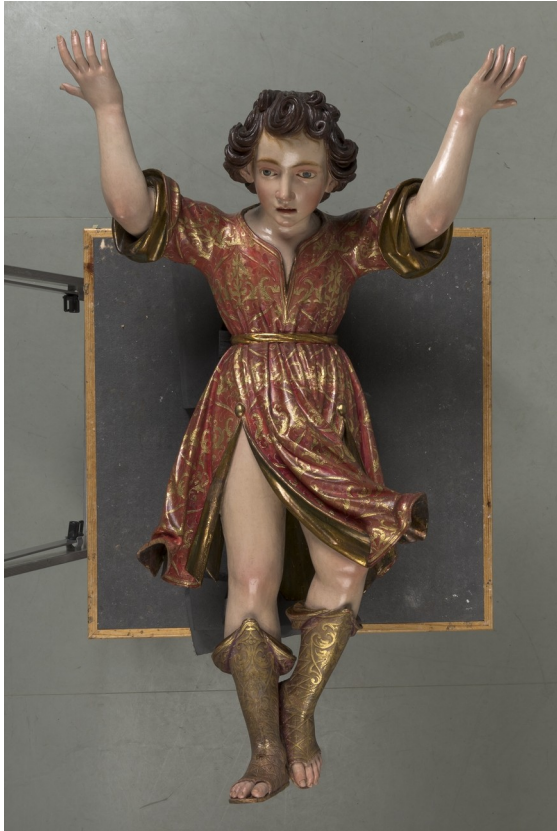
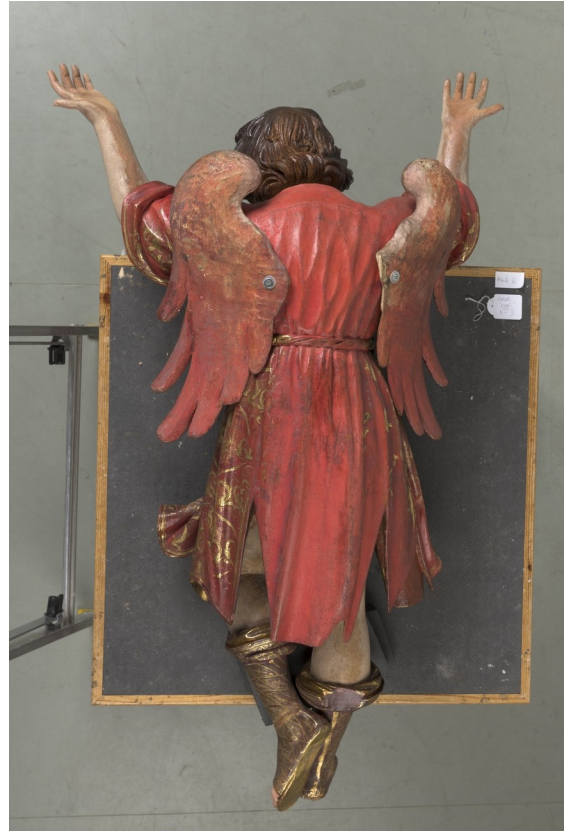
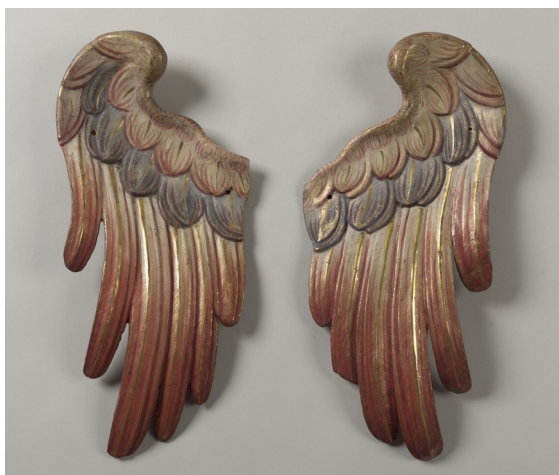
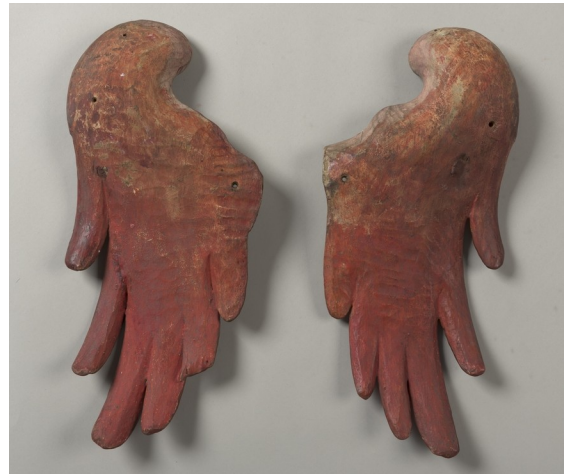
Ángel atlante nº 3. Estado final. Todas las alas de los atlantes se colocaron con nueva tornillería realizada en acero inoxidable, en los mismos orificios en los que encajaban antes de la intervención. Se emplearon arandelas de caucho para evitar arañazos en la policromía.

Relleno con espigas de madera de los orificios situados en la espalda de los ángeles que no servían para el encaje de las alas y se habían realizado en anteriores intervenciones. Sustitución de los tornillos de acople de las alas por otros realizados en acero inoxidable y colocación de arandelas de metal y de goma para evitar daños por rozamiento en la policromía.

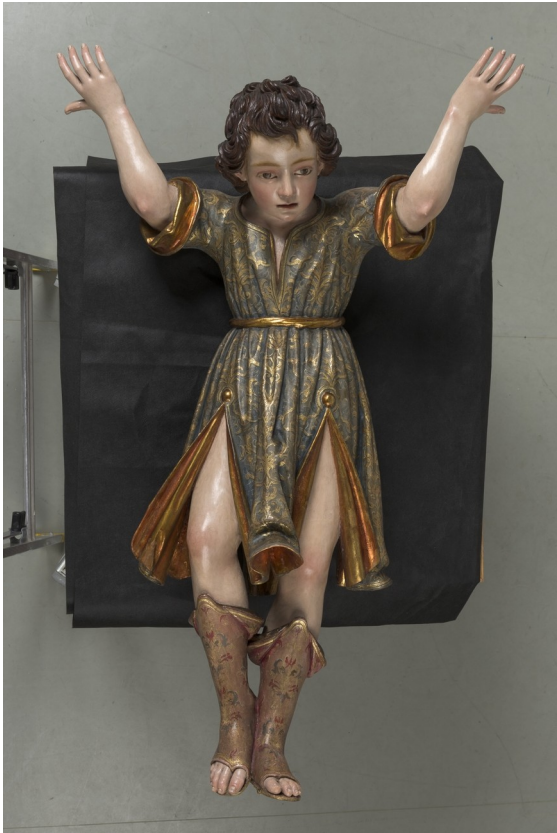
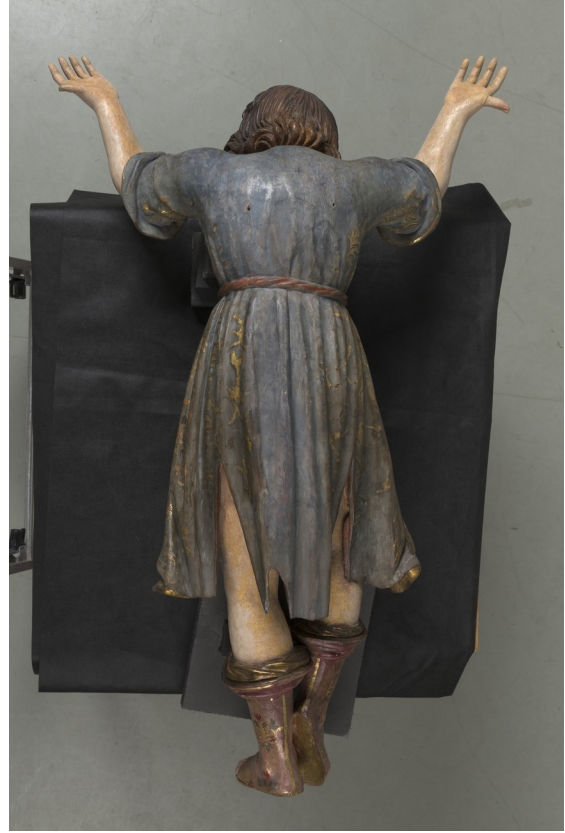
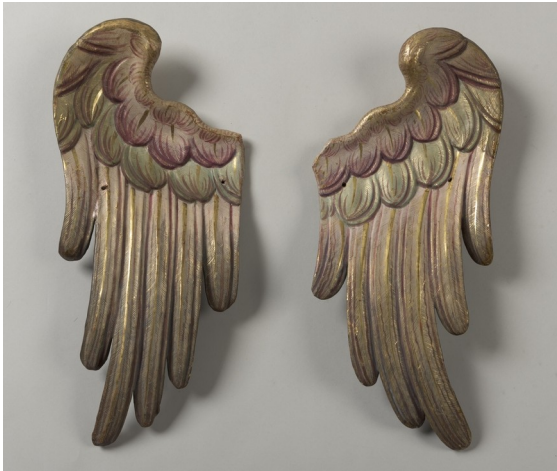
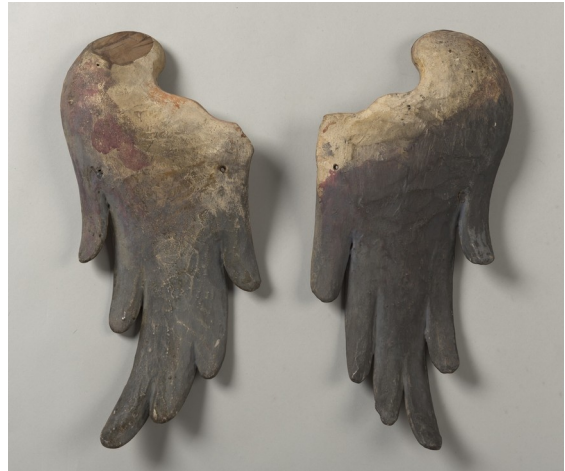
Ángel atlante n° 4. Estado final.

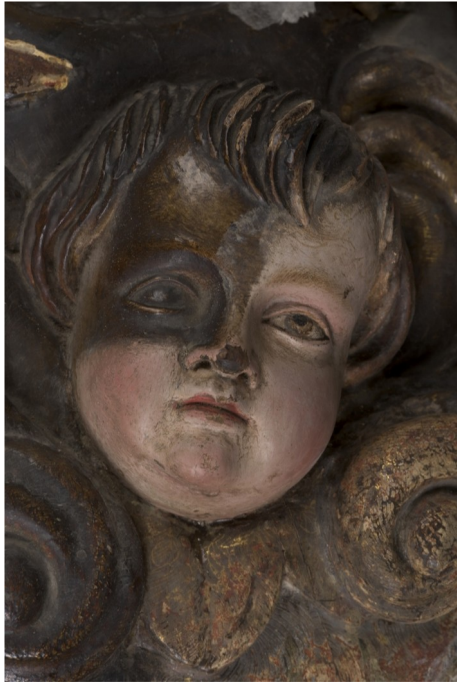
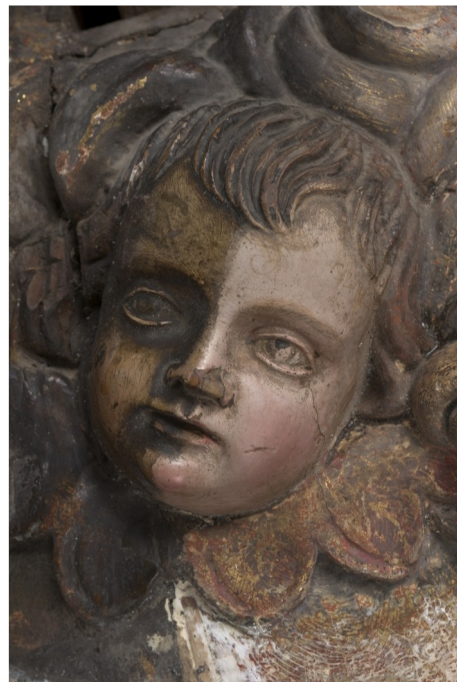
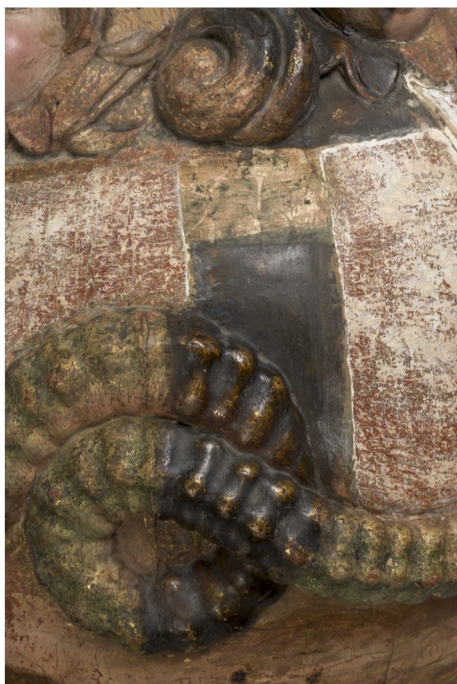
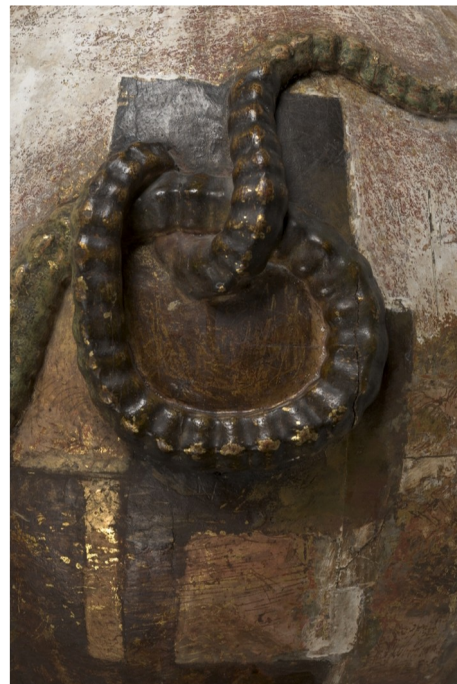
Figura 47

Esfera del Mundo. Proceso de limpieza. Se observa que fue preciso retirar varias capas superpuestas compuestas por estucos y repintes, hasta dejar a la vista la policromía original.

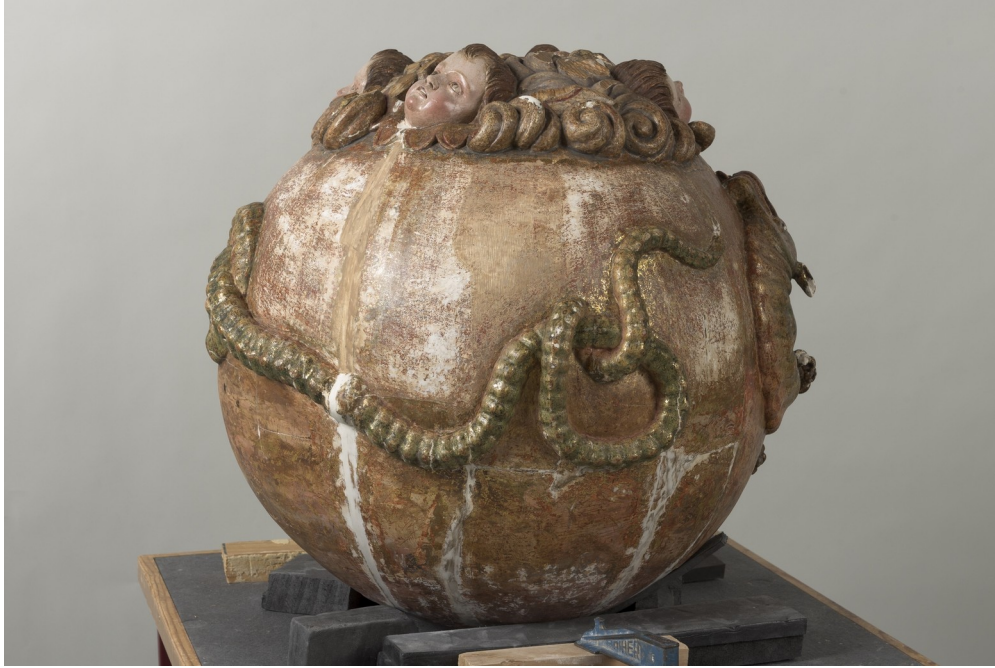
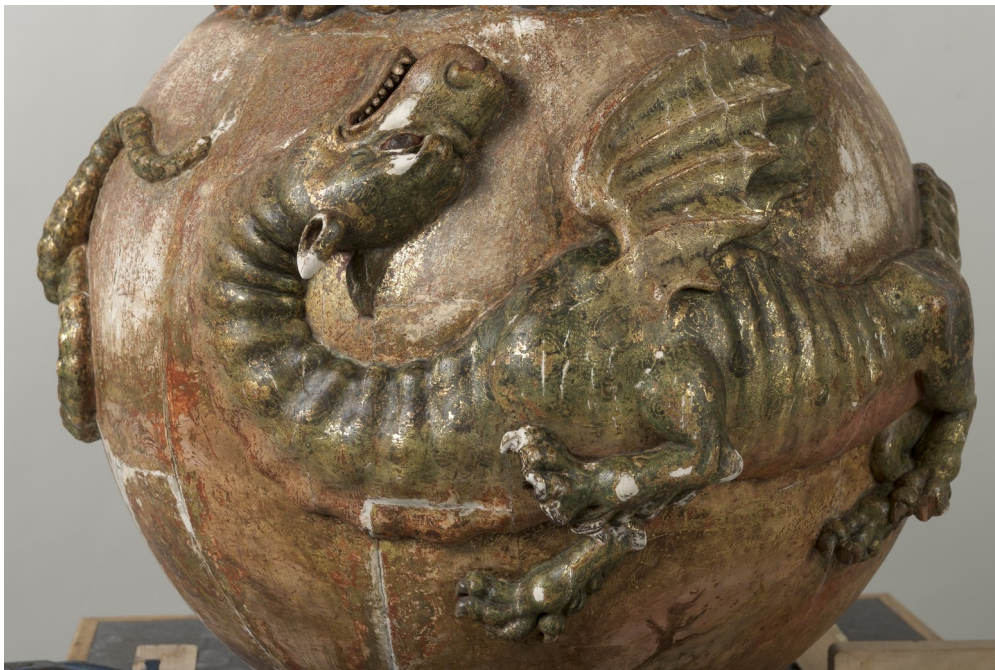
Figura 48

Esfera del Mundo. Proceso de estucado.

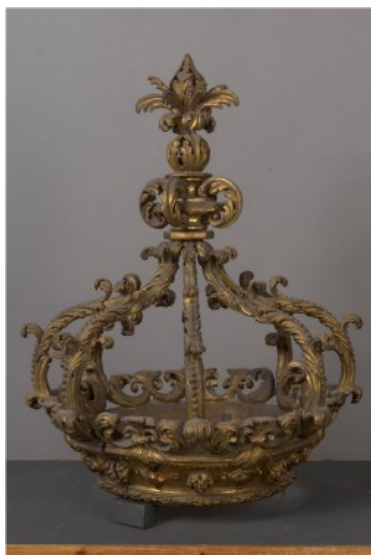
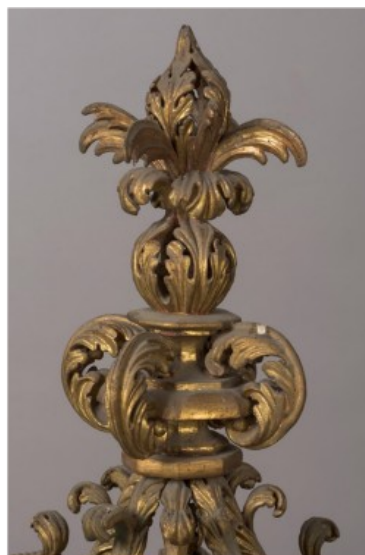
Figura 52

Corona. Antes de la intervención. Depósitos de polvo y deyecciones de insectos.

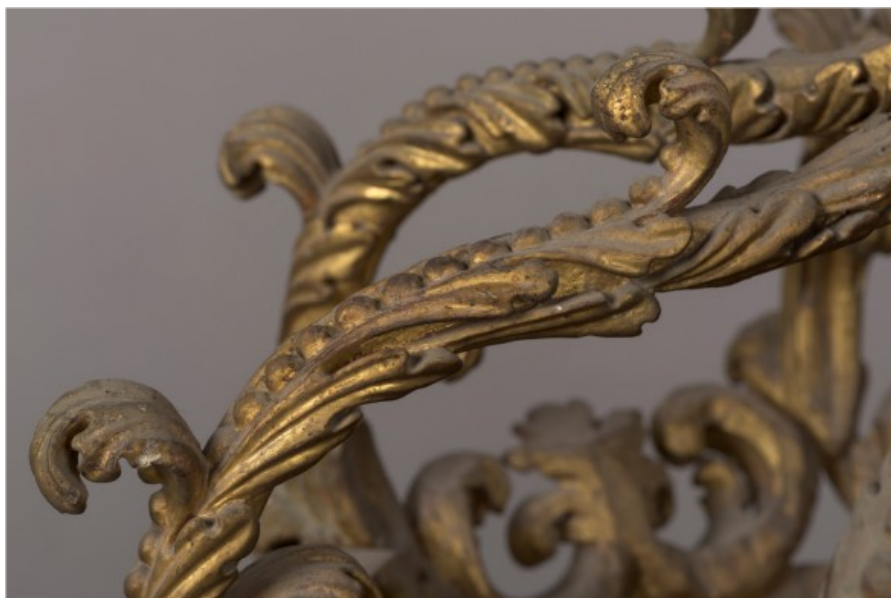
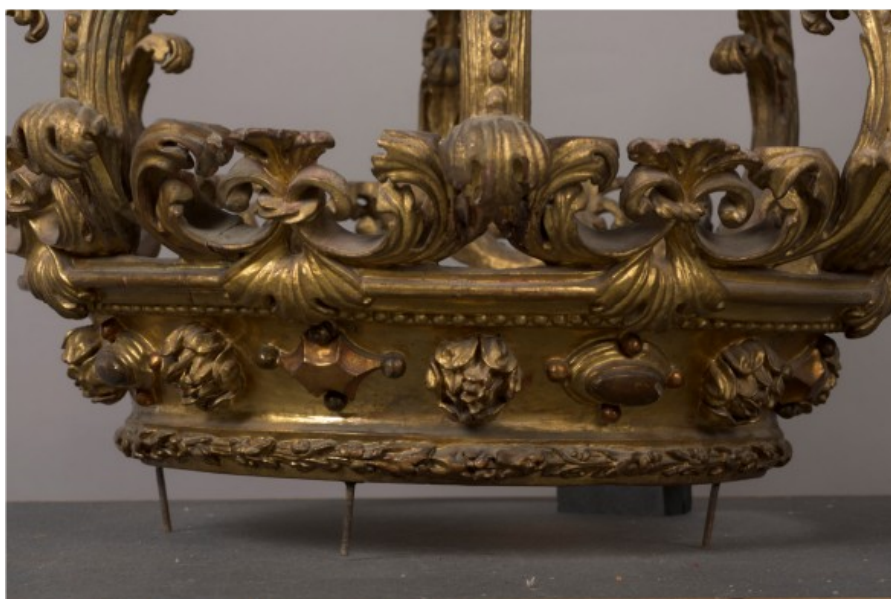
Figura 53

Corona, antes de la intervención. Detalle de una de las diademas, deyecciones de insectos.

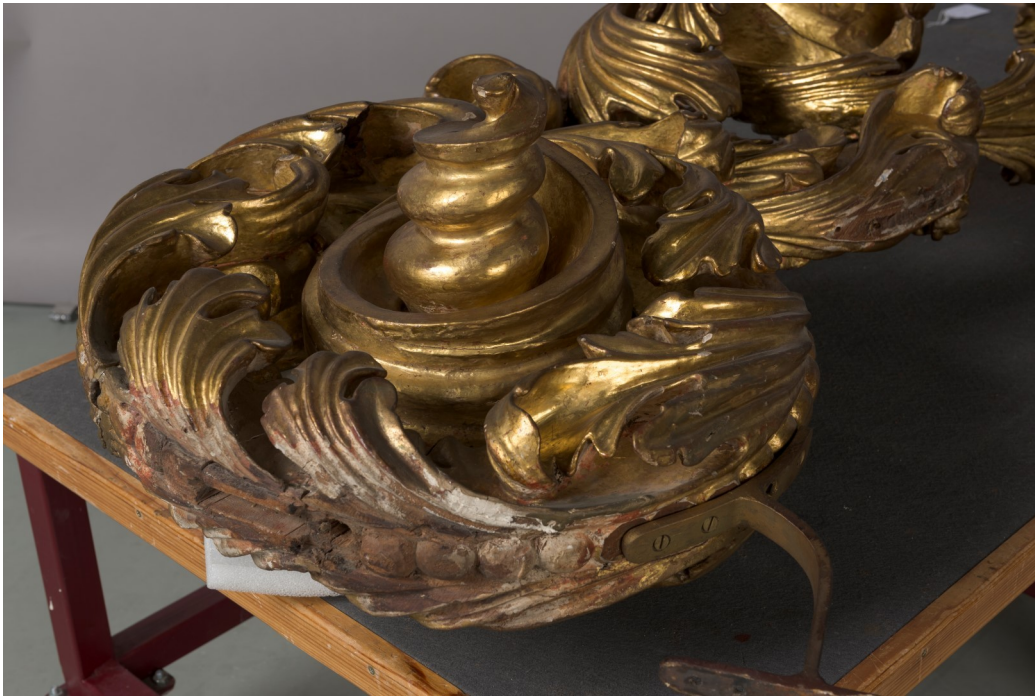
Figura 57

Voluta nº2, detalle de la base. Luz blanca y UV

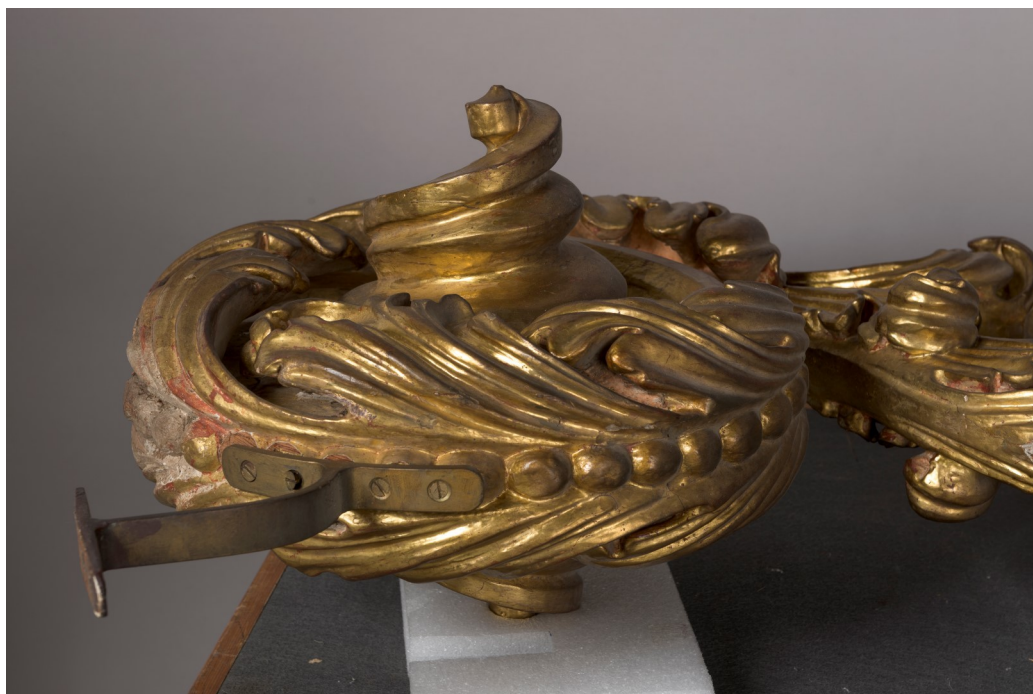
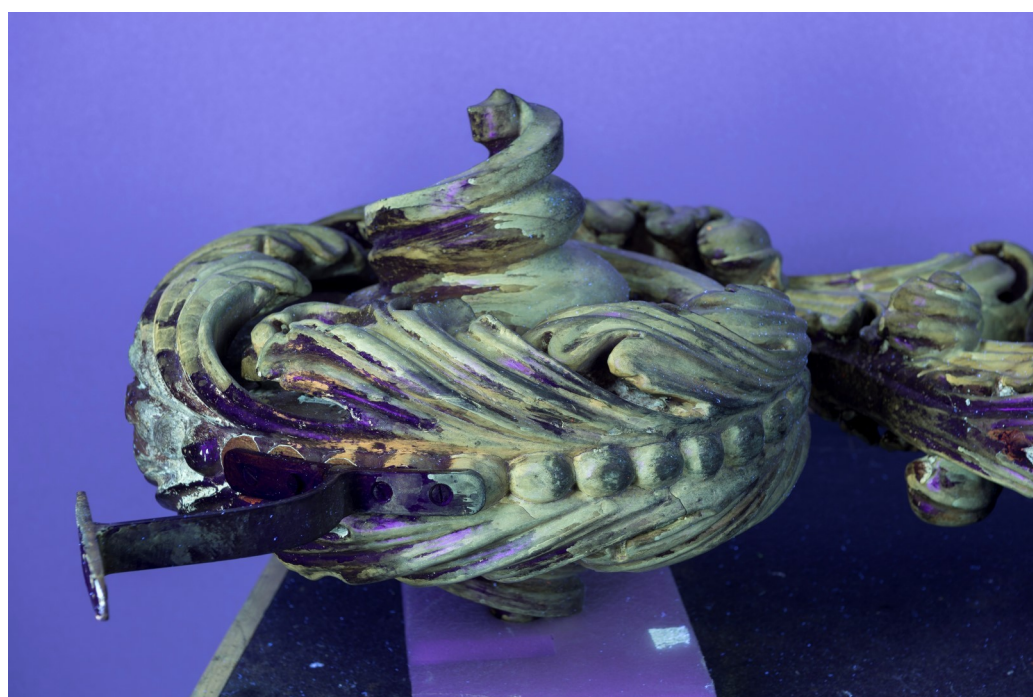
Figura 60

Voluta nº3 Luz blanca y UV

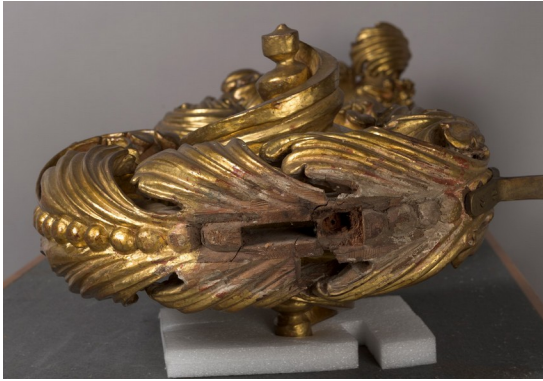
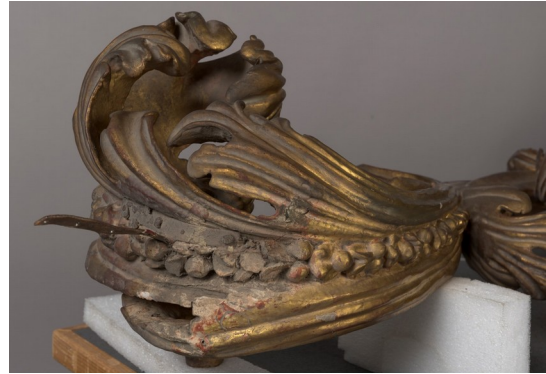
Voluta nº3. Detalle de la caja para ensamblar en la peana.
Voluta nº2. Acumulación de polvo en la cara superior.

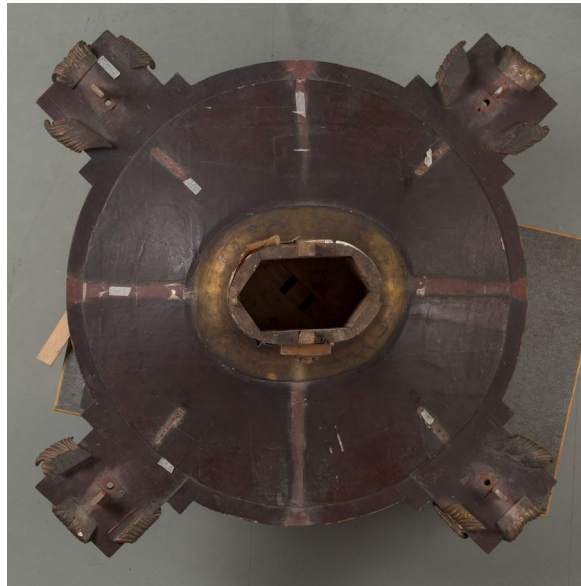
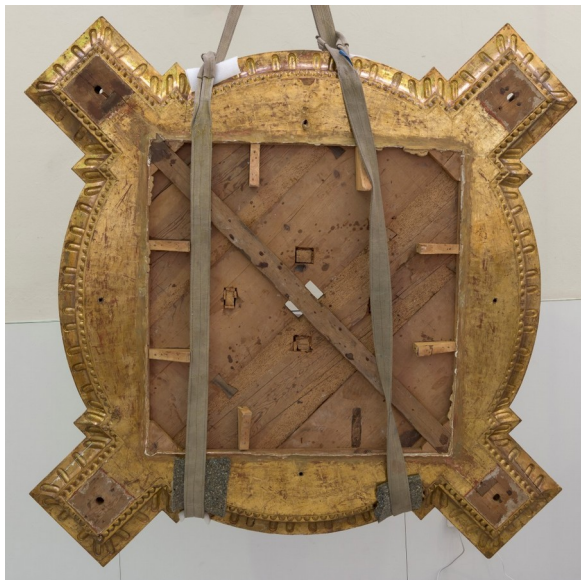
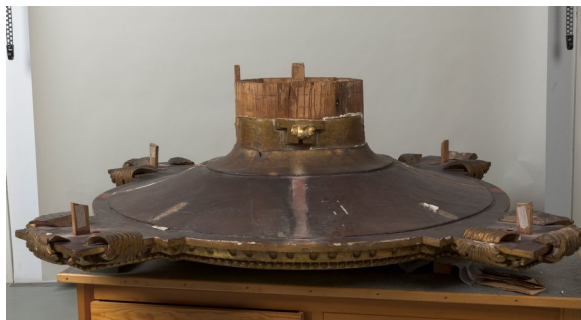
Figura 63

Parte inferior de la pena central, antes de la intervención. Se le han desclavado las molduras.

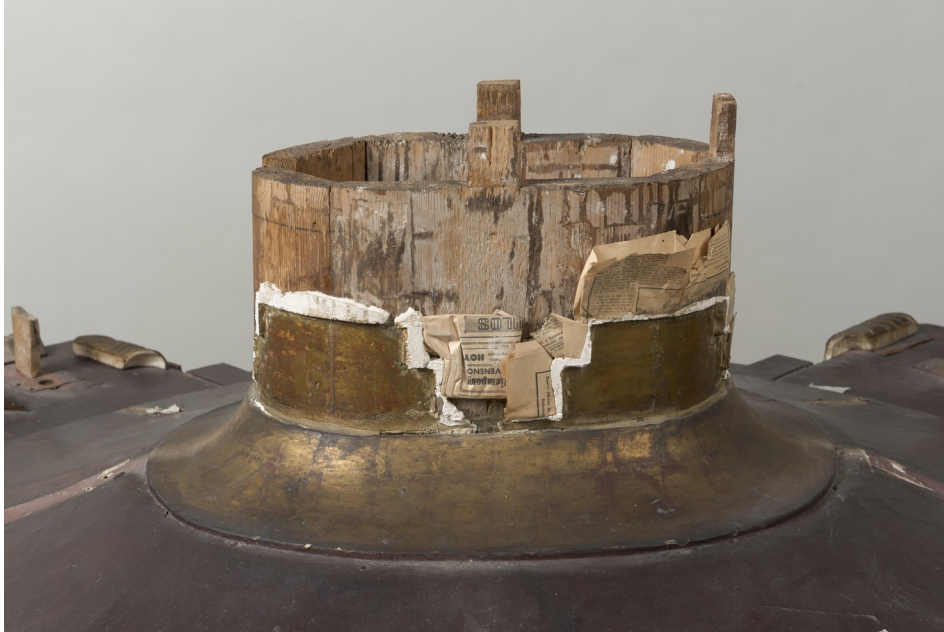
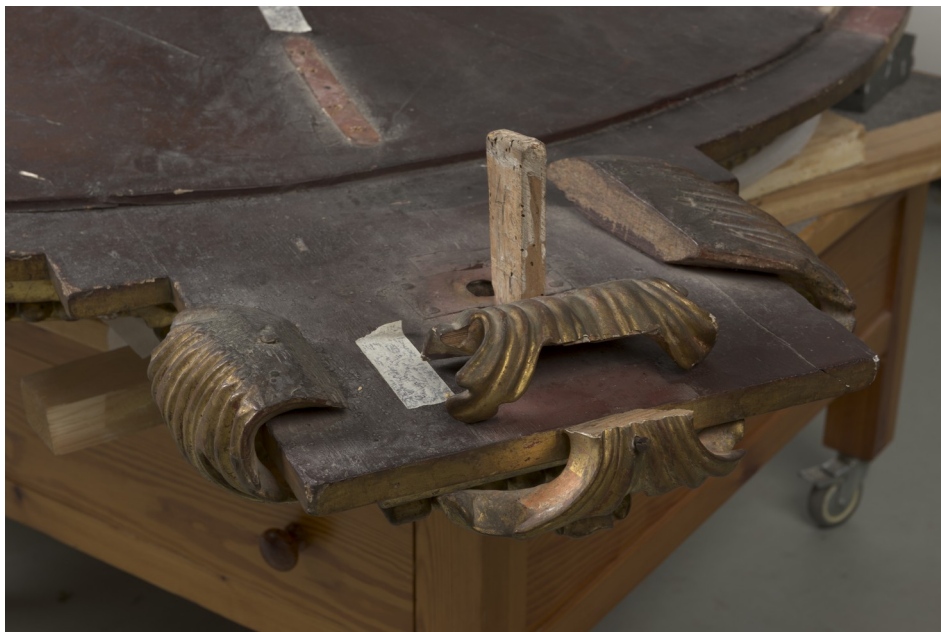
Figura 64

Detalle de la parte inferior de la peana con los restos del periódico, antes de la intervención. Detalle de una de las espigas de unión a una voluta o brazo sustentante.

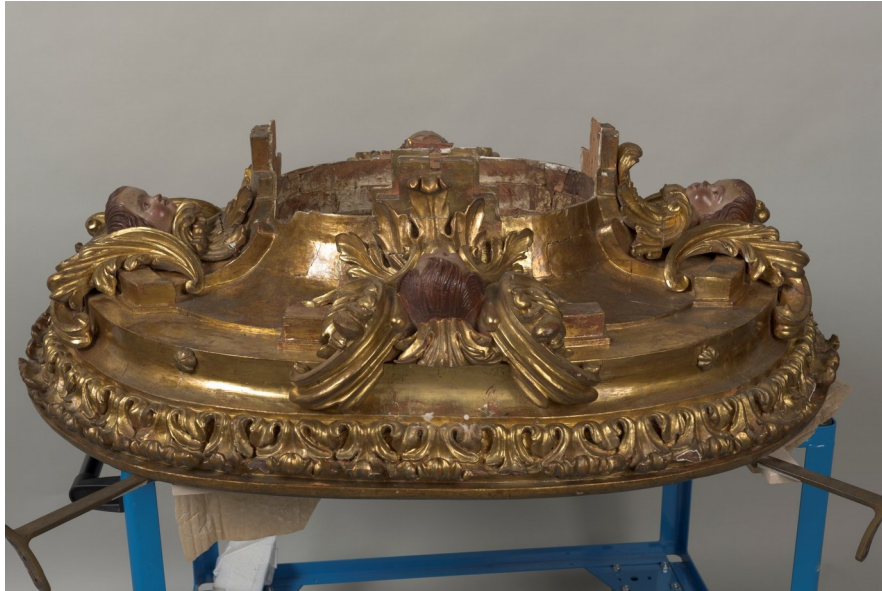
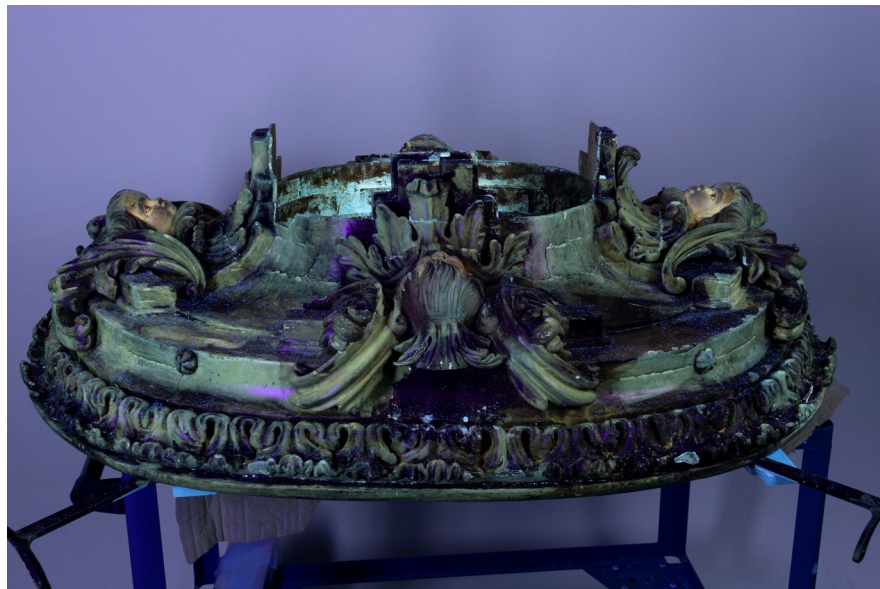
Figura 65

Parte superior de la peana central, antes de la intervención.

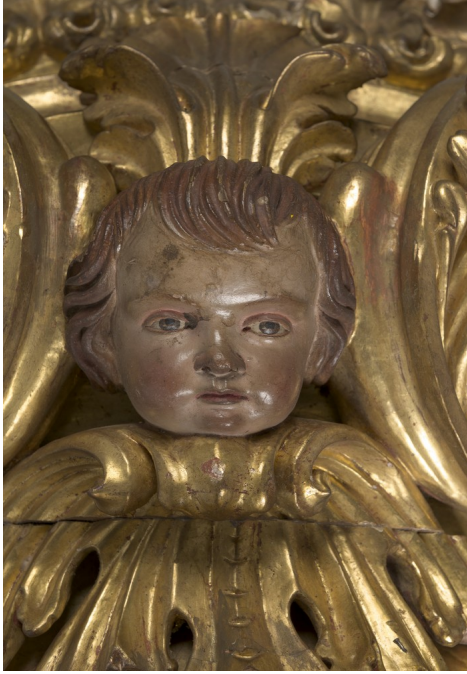
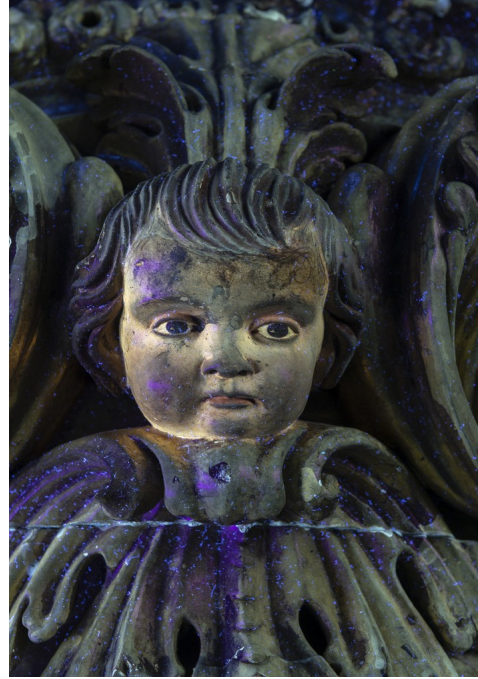
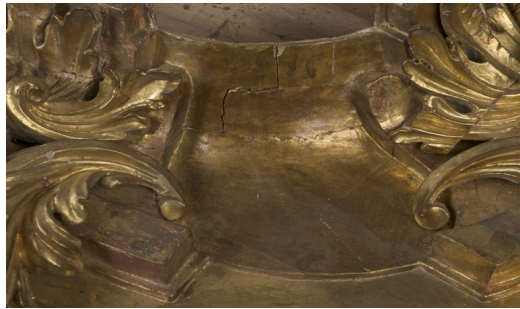
Figura 66

parte superior de la peana central, antes de la intervención.

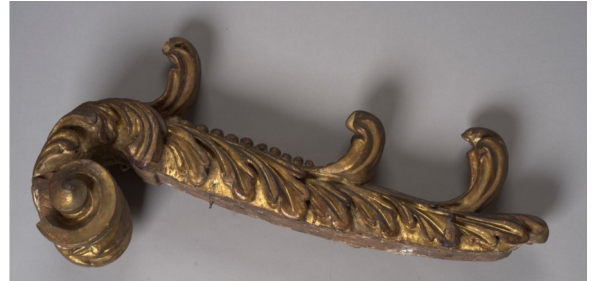
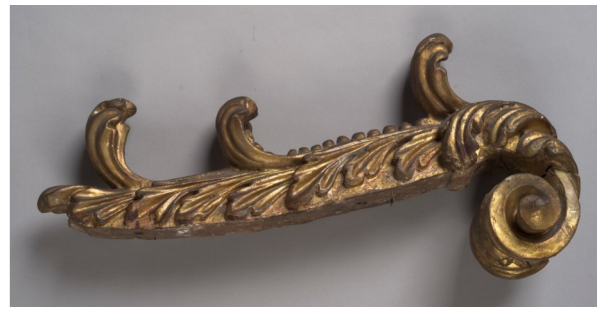
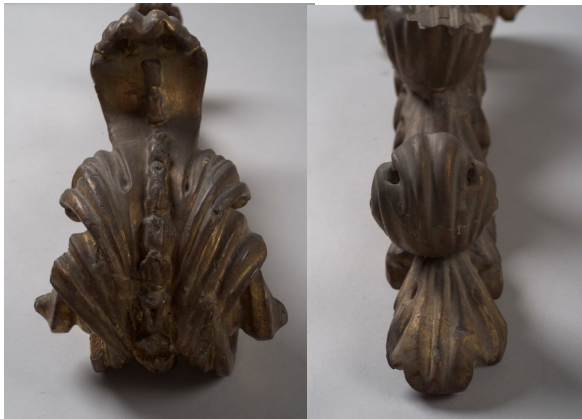
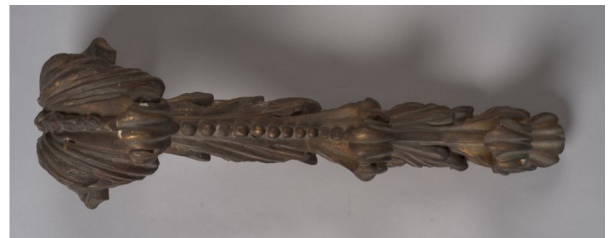
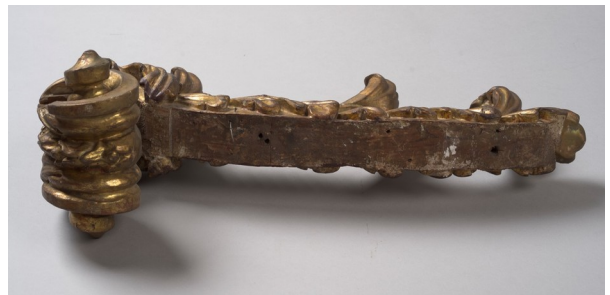
Figura 67

Detalles de la peana central, antes de la intervención.

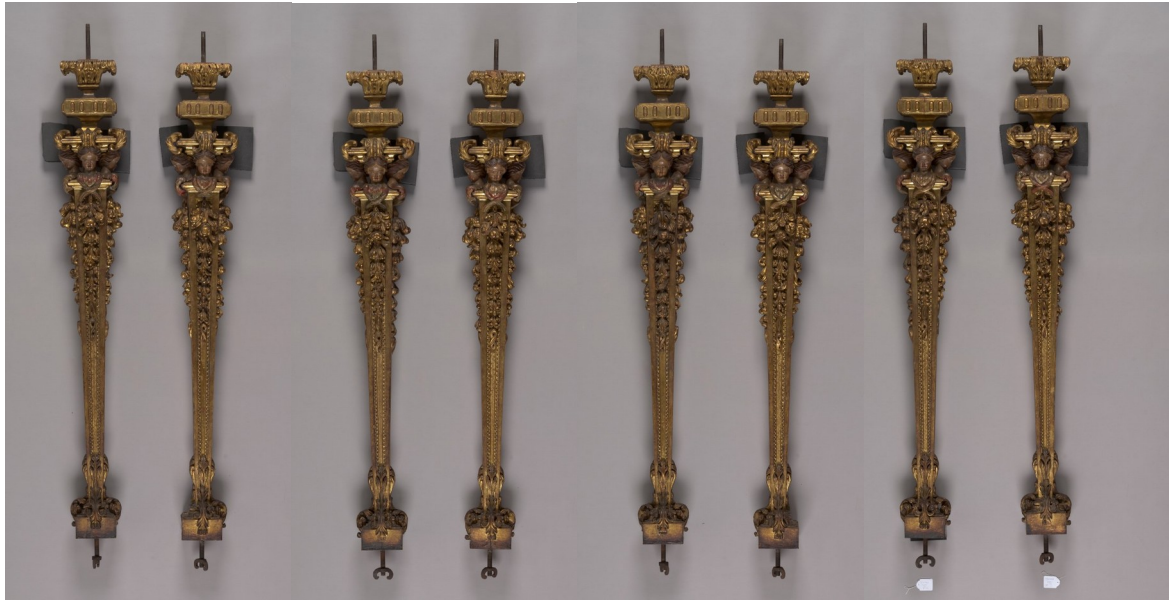
Figura 69

Vástago central, vistas, antes de la intervención.

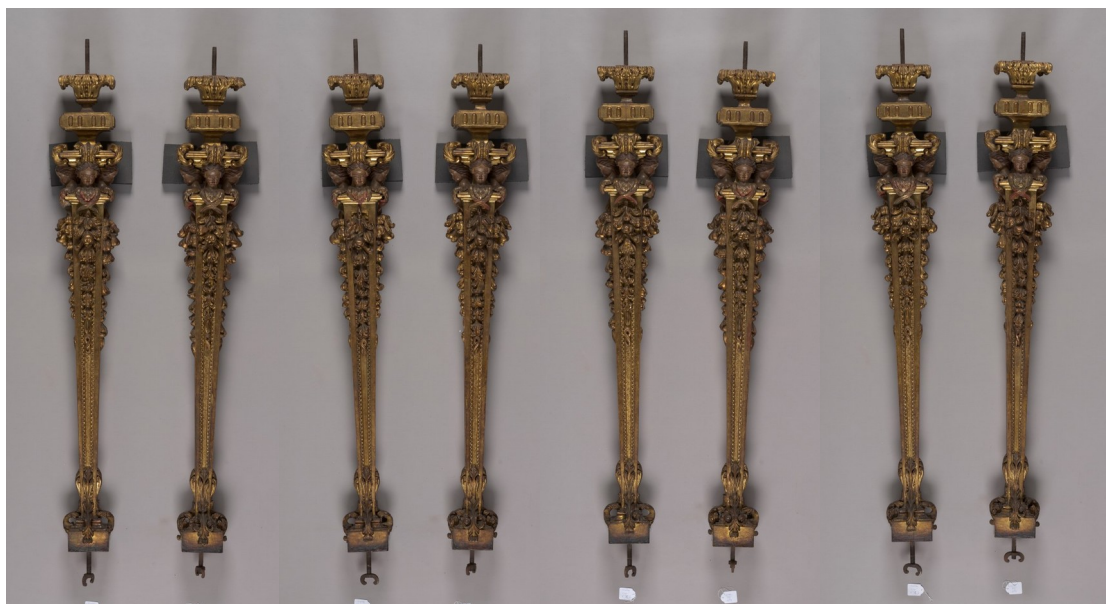
Figura 70

Estípites nº1 y nº2. Cuatro vistas

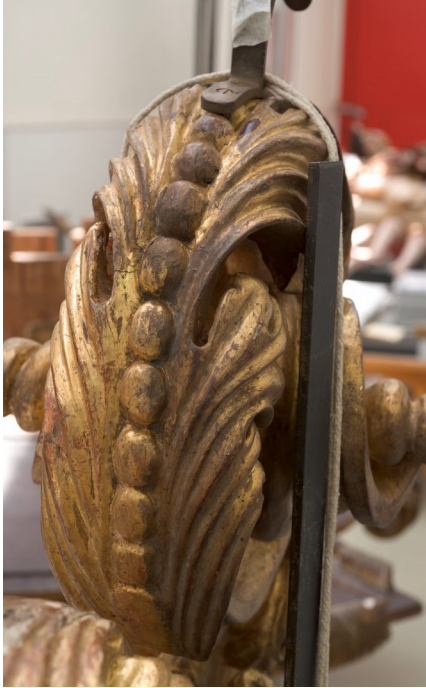
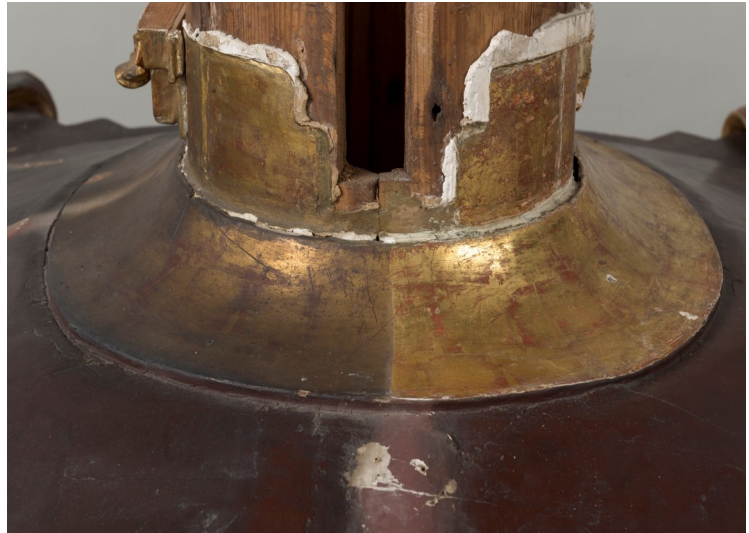
Figura 73

Detalles de algunas piezas durante la fase de retirada de barnices oscuros.

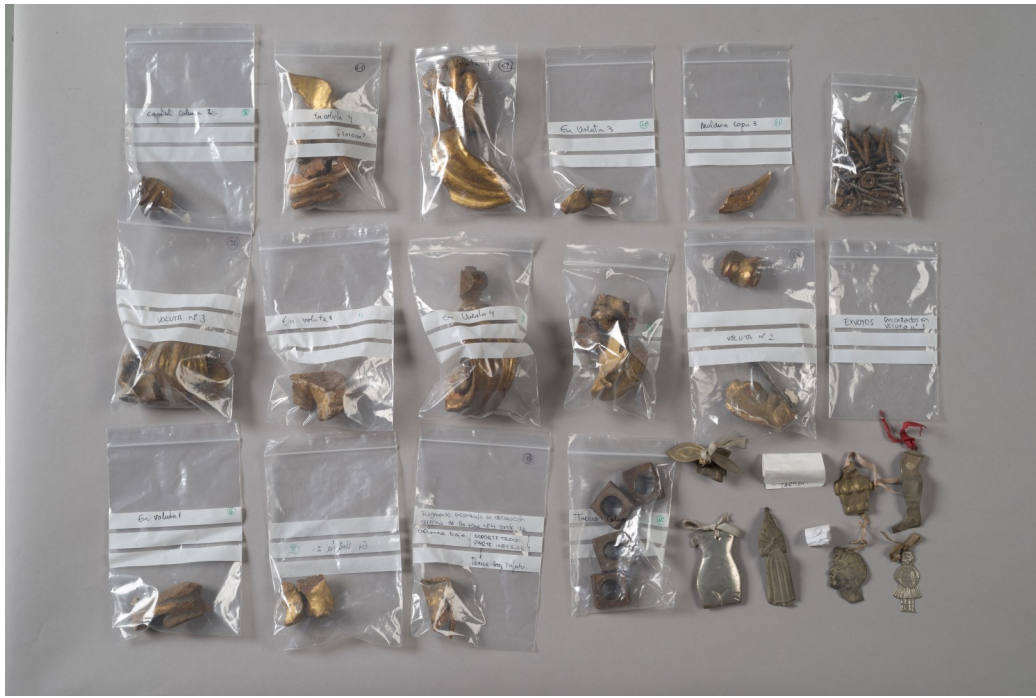
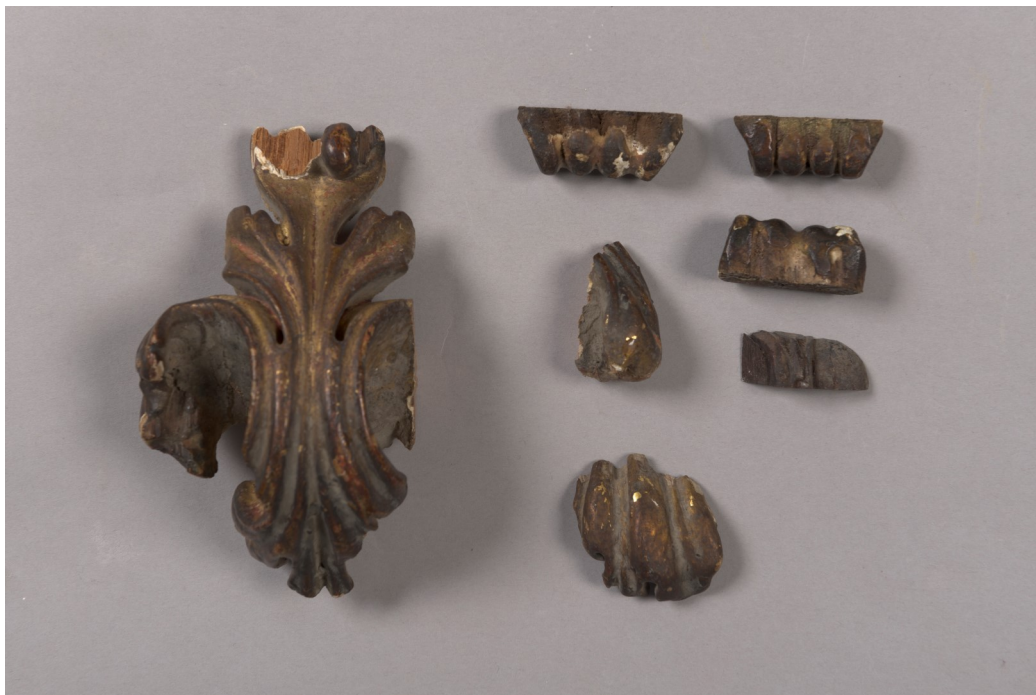
Figura 74

Fragmentos sueltos y exvotos encontrados durante el desmontaje del baldaquino.

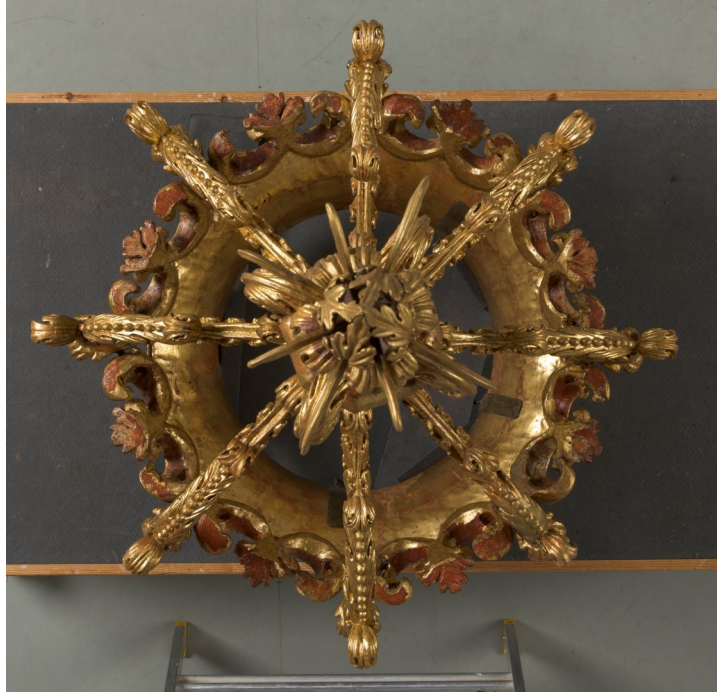
Figura 76

Corona, después de la intervención.

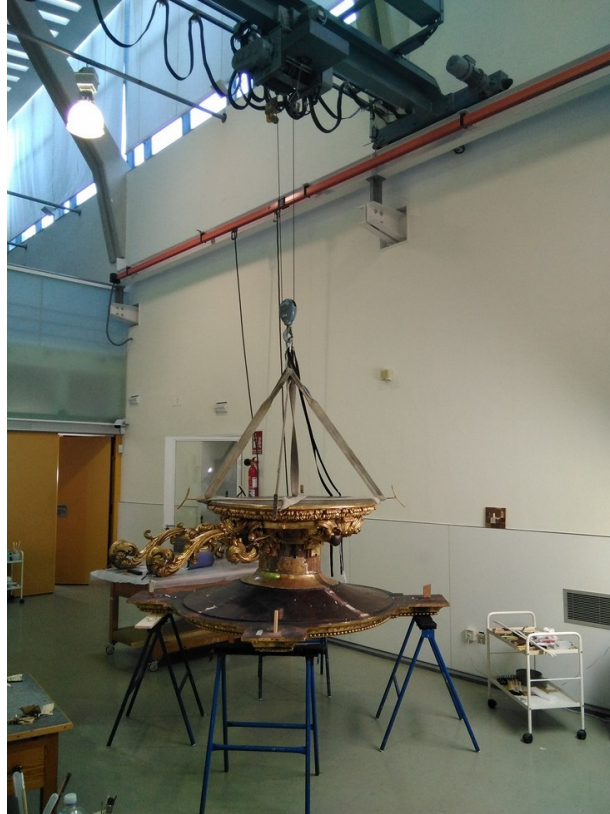
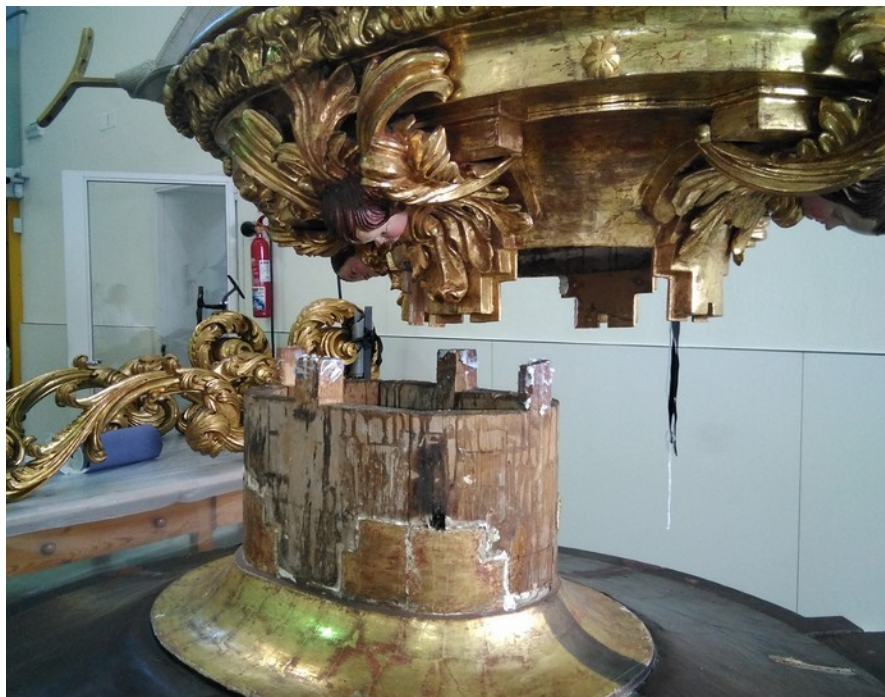
Figura 77

Pruebas de montaje de piezas en el taller del IAPH.

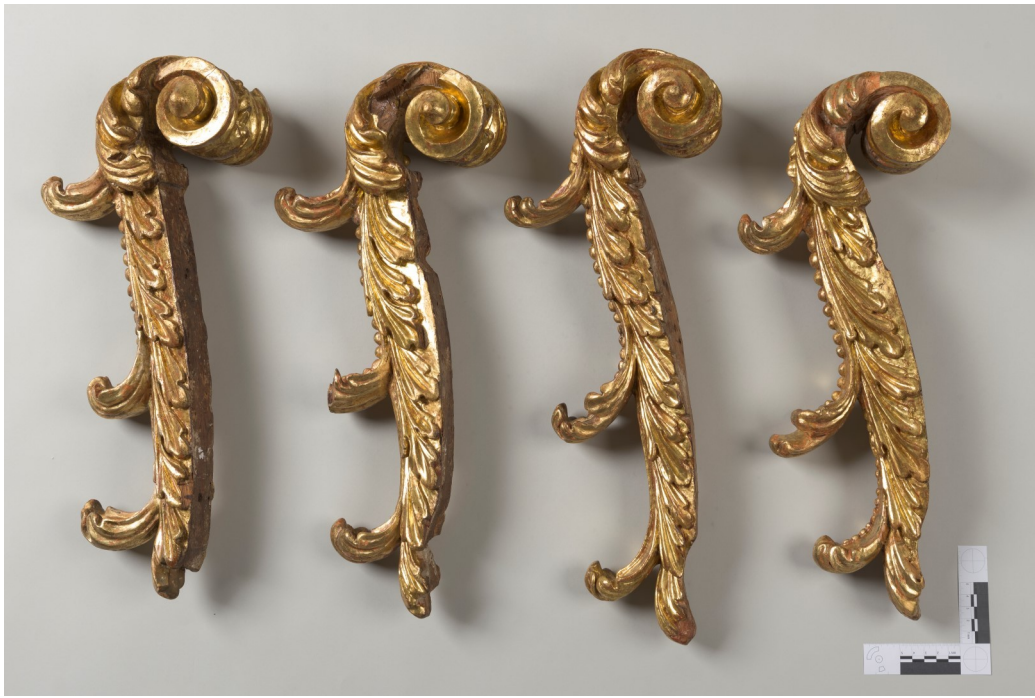
Figura 80

Molduras, después de la intervención.

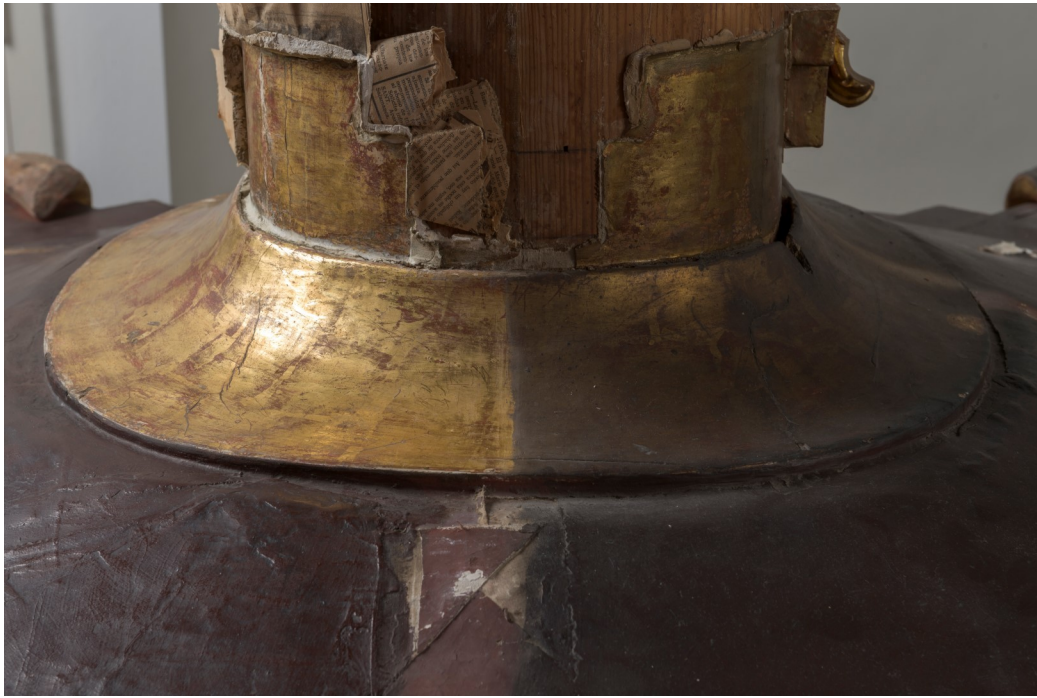
Figura 81

Arriba, peana en proceso de limpieza. Abajo, después de la intervención.

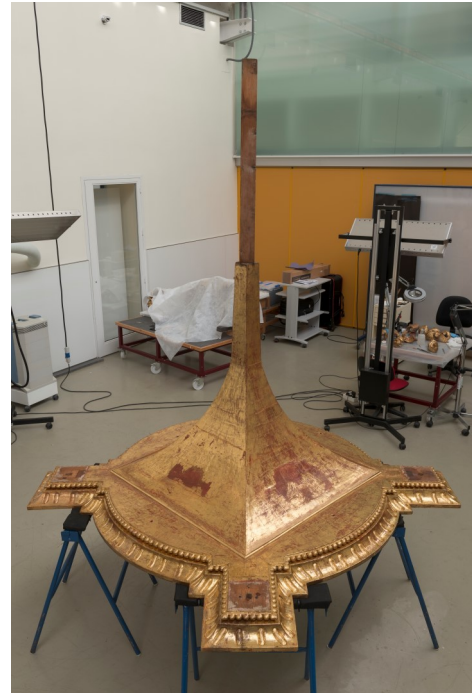
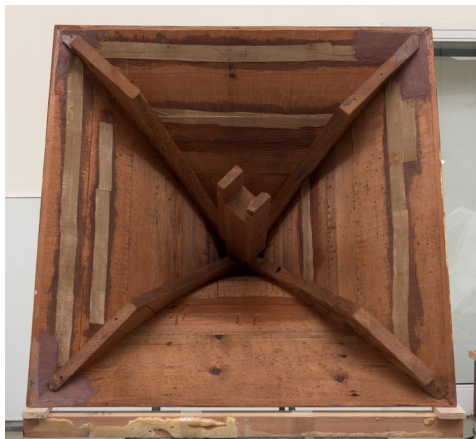
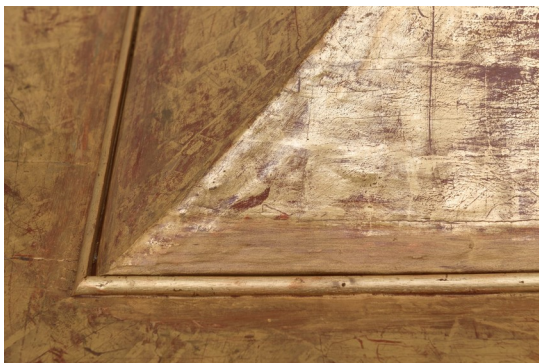
Figura 82

Parte superior de la peana, después de la intervención.

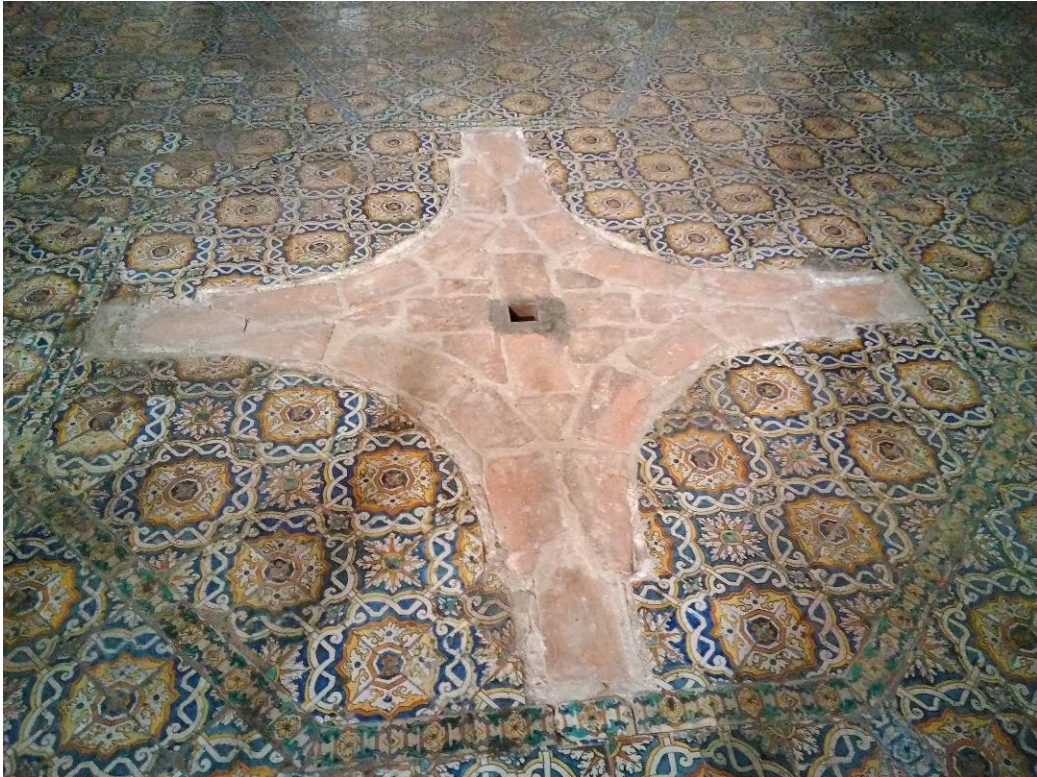
Figura 85

Vista del suelo del camarín una vez desmontado el baldaquino. Se observa en el centro la caja para el alojamiento del extremo del vástago.
