Informe de ejecución

Trono baldaquino de Santa María de la Victoria

Basílica Menor y Santuario de Santa María de la Victoria. Málaga

junio de 2019

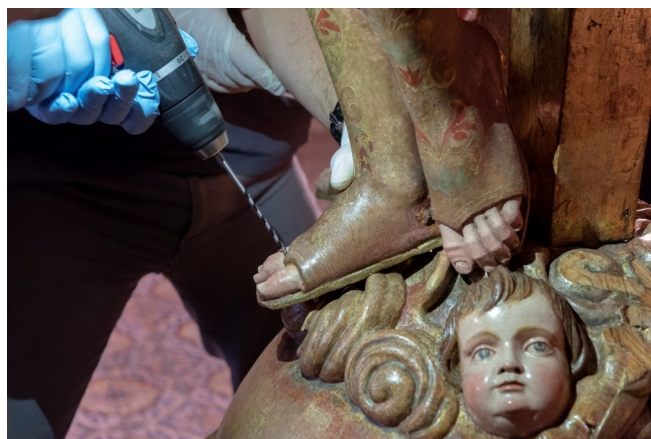
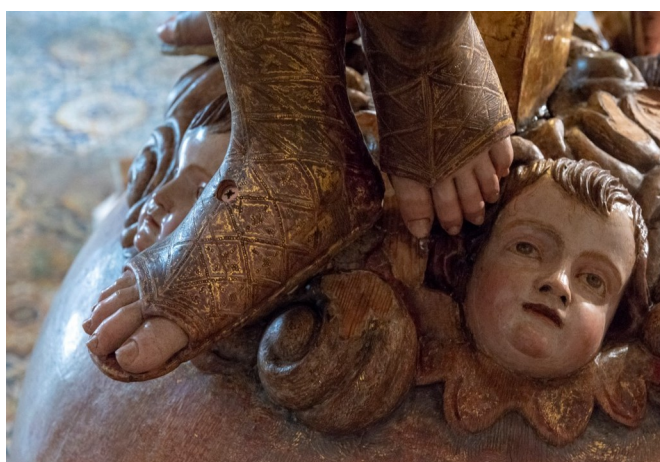
Figura 89

Proceso de montaje del trono baldaquino. Atornillado de los atlantes a la Bola del mundo y tapado de las cabezas de los tornillos.

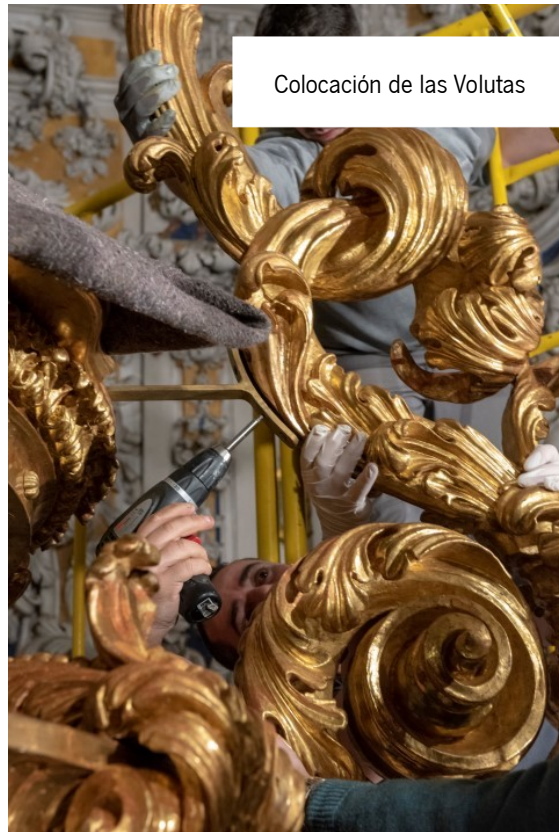
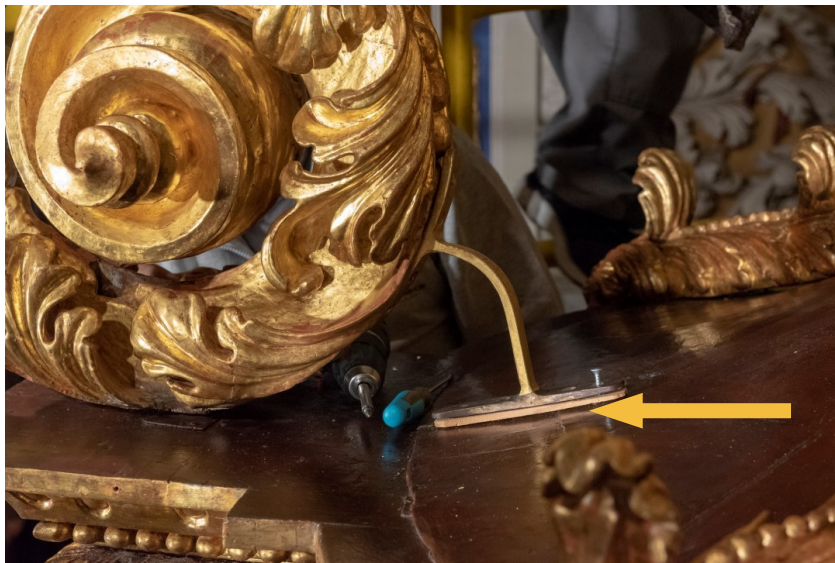
Figura 92

Al atornillar las volutas se prepararon unas piezas de madera para que encajaran mejor.
