MEMORIA FINAL DE INTERVENCIÓN

**SIMPECADO DE LA VIRGEN DEL ROCÍO DE  
ESPARTINAS**

**HERMANDAD DEL ROCÍO DE ESPARTINAS. SEVILLA**

28 de julio de 2014

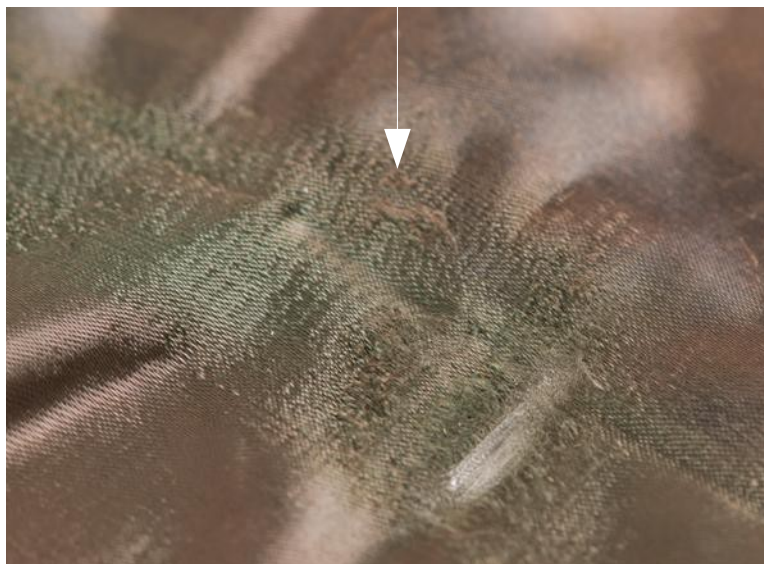
Figura VI.2

ALTERACIONES. Desgastes del tejido de forro al estar en contacto con elementos de orfebrería.

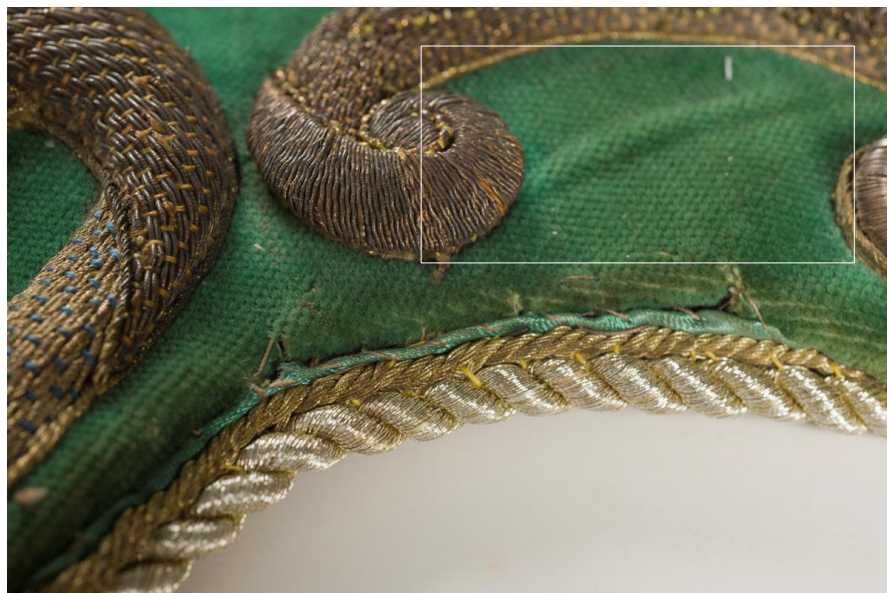
Figura VI.3

ALTERACIONES. Deformaciones localizadas en el forro del reverso y en el terciopelo.

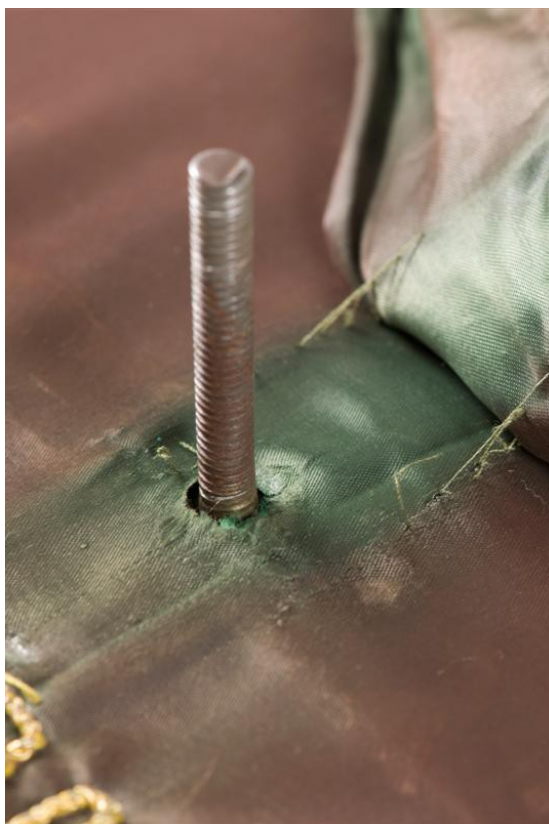
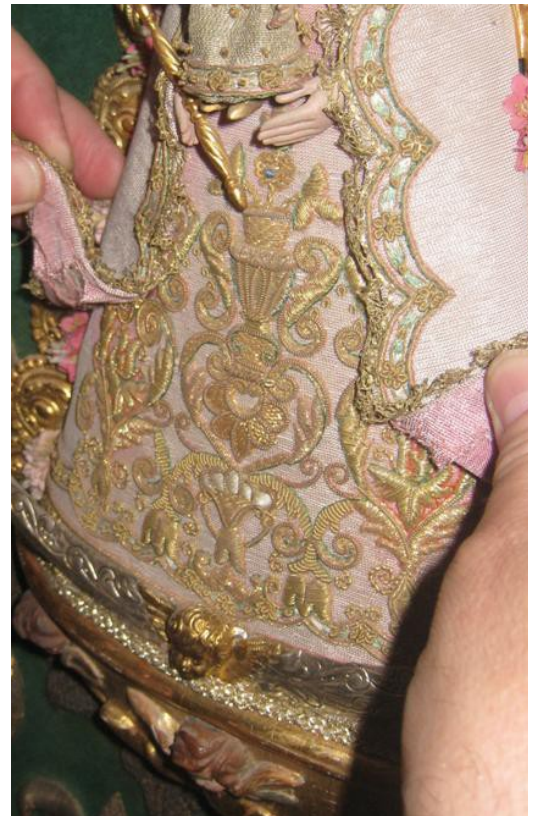
Figura VI.7

ALTERACIONES. Alteración cromática. Atenuación del color debido a la acción de la luz sobre los colorantes en el forro exterior y en el tejido de la indumentaria de la Virgen.

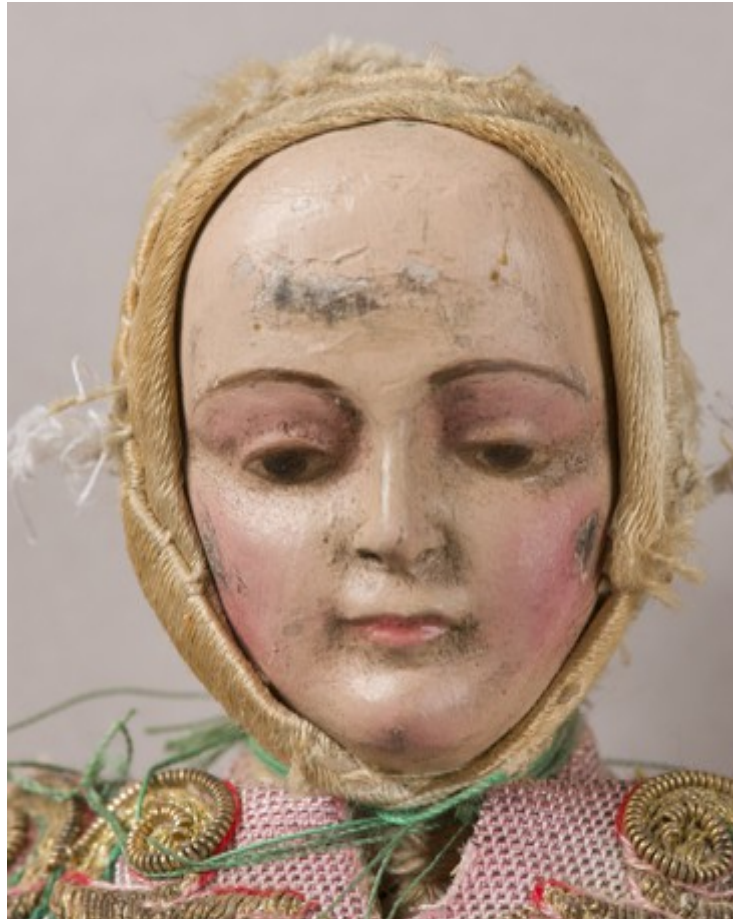
Figura VI.9

ALTERACIONES. Desgastes del color y pérdidas parcial del estrato de preparación.

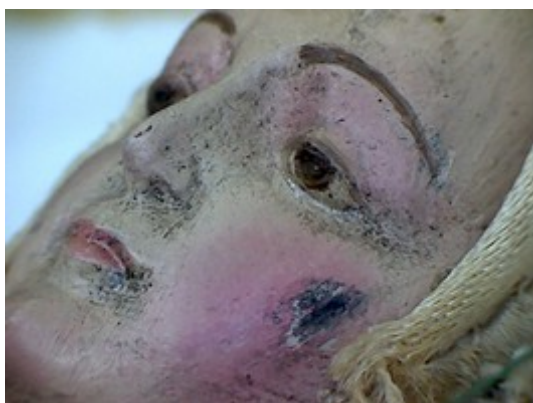
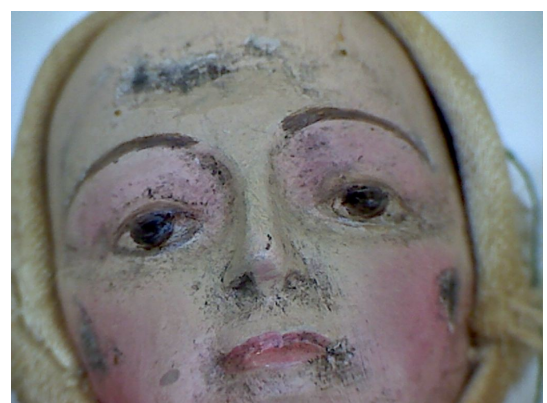
Figura VI.10

ALTERACIONES. Desgastes del color, dorado y pérdida parcial del estrato de preparación.

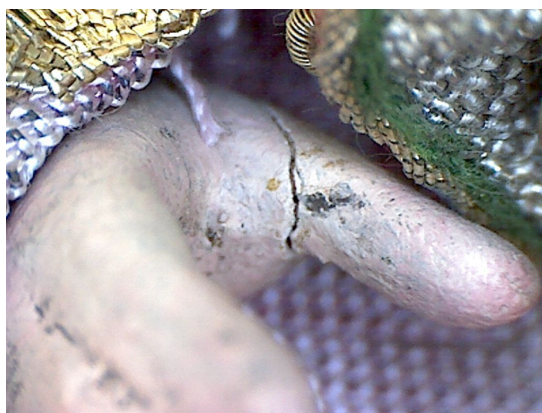
Fisura en la mano derecha de la Virgen

ALTERACIONES. Fisuras y pérdidas en diferentes partes de la talla.

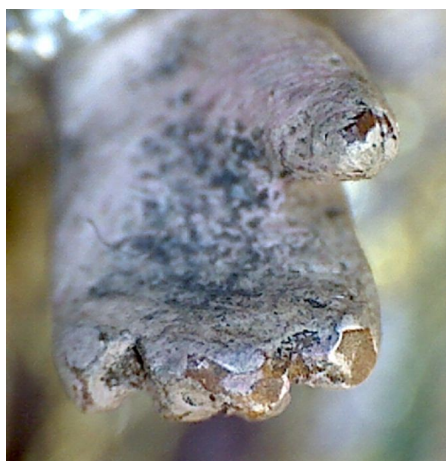
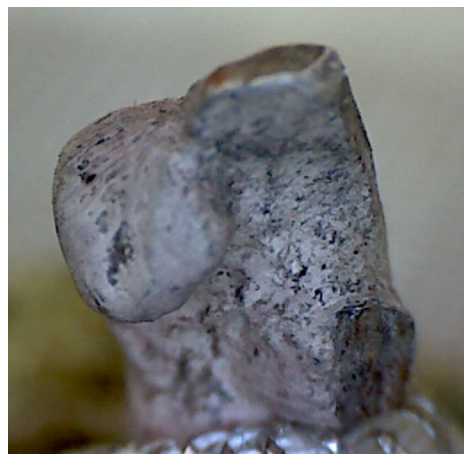
Pérdidas volumétricas en los dedos de las manos del niño

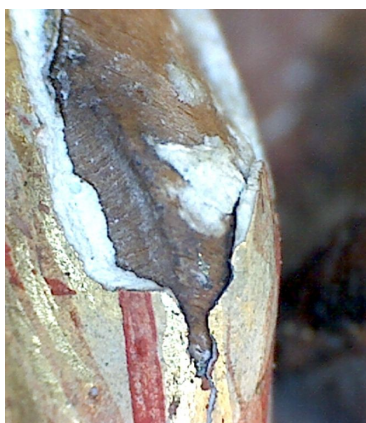
Pérdida del estrato de preparación y policromo

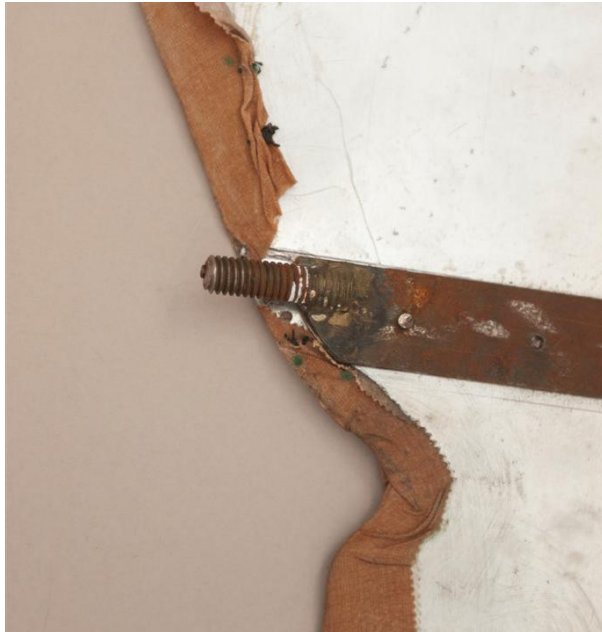
Figura VIII.25

Sistema anterior

Sistema actual

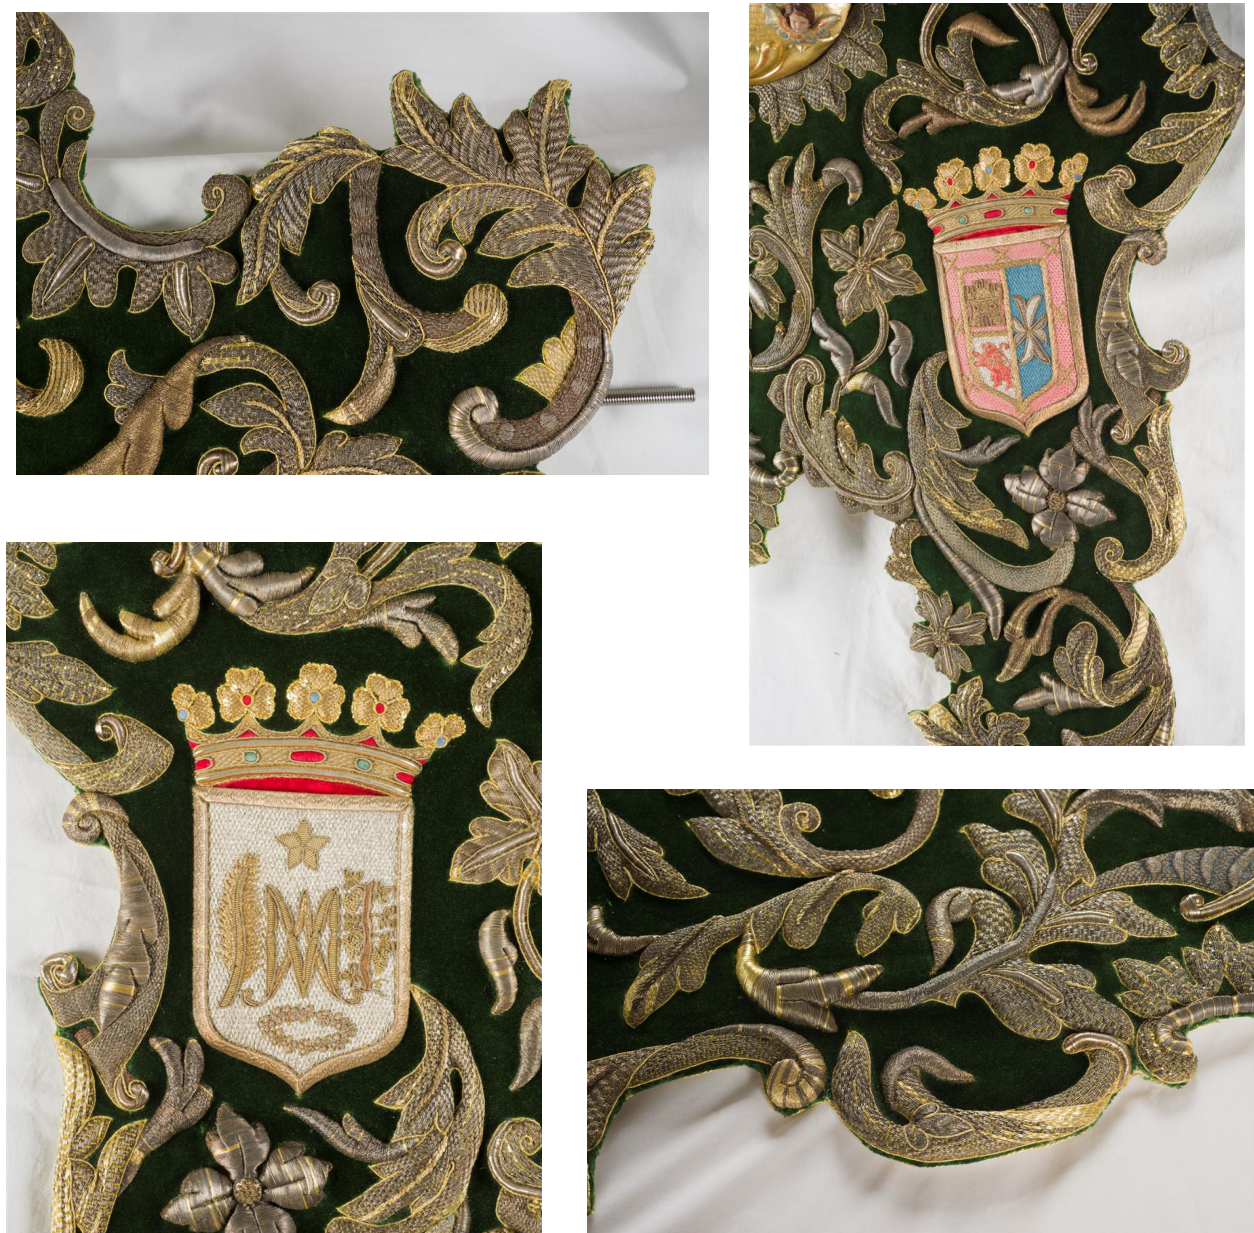
Figura VIII.27

TRATAMIENTO. Estado final de los bordados tras la intervención.

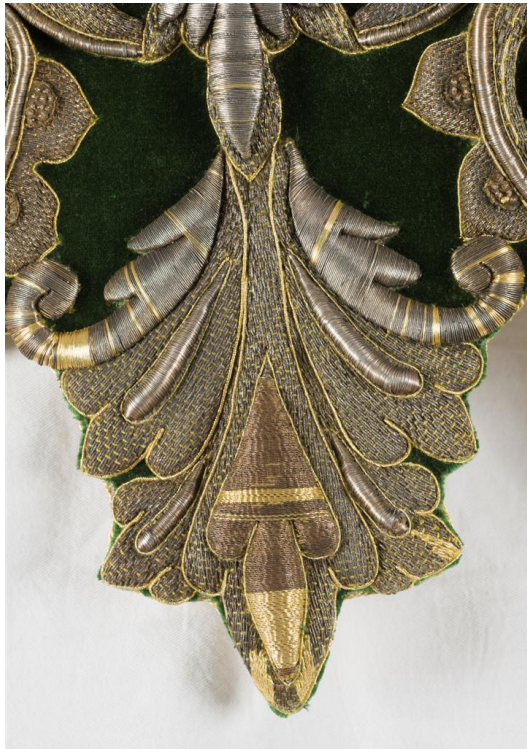
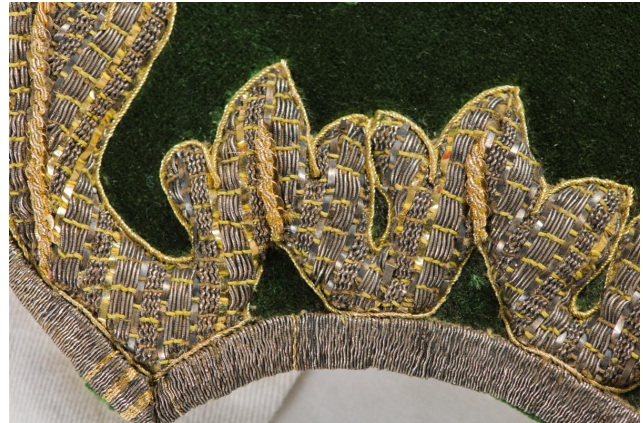
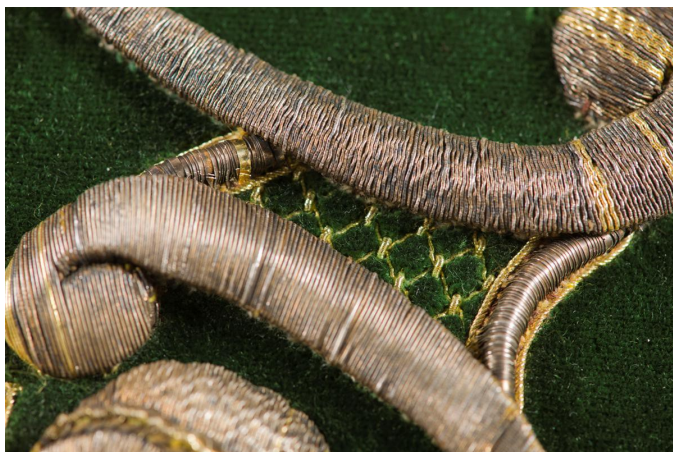
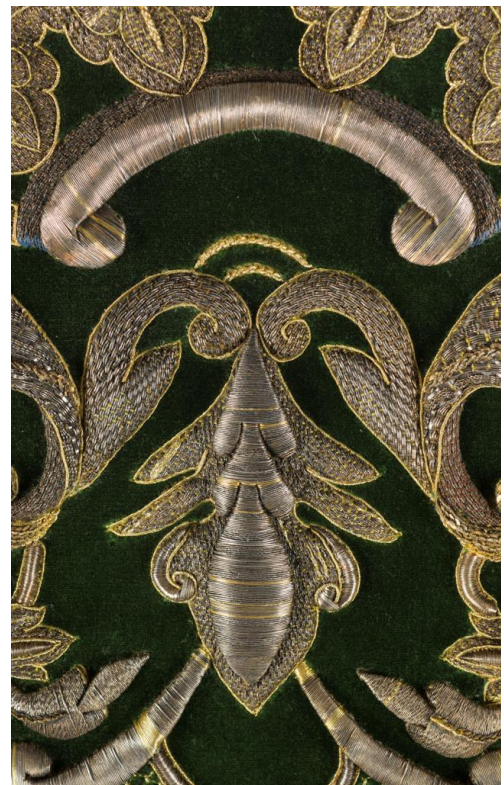
Figura VIII.28

TRATAMIENTO. Estado final de los bordados tras la intervención.

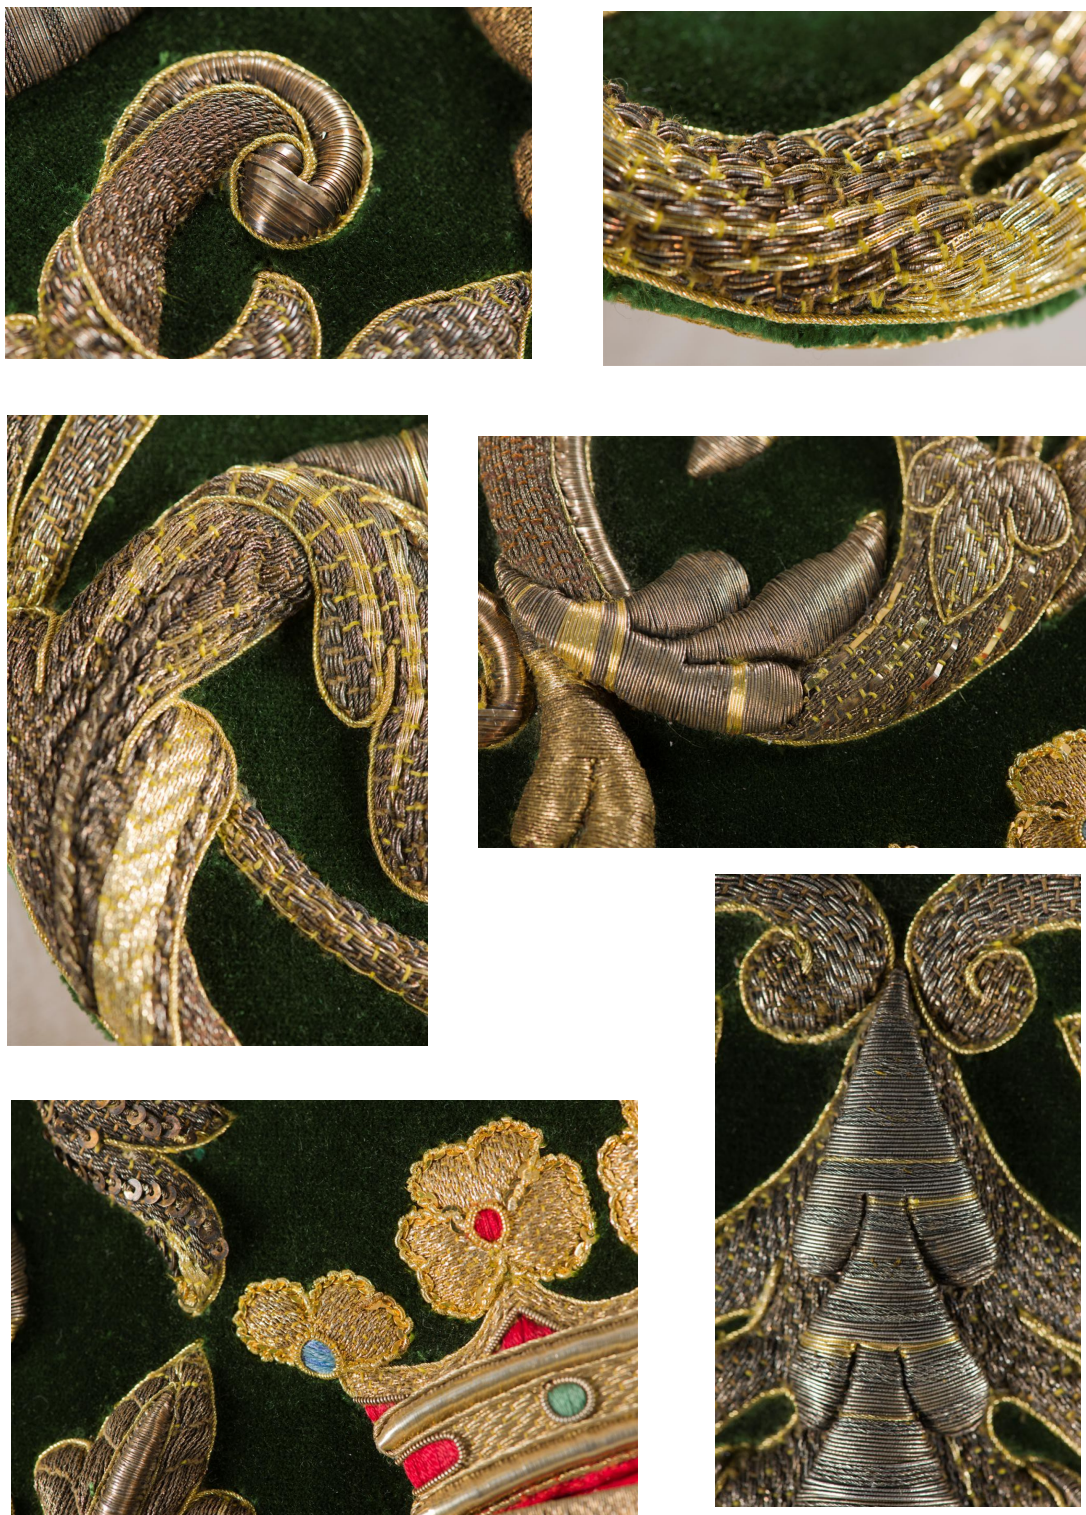
Figura VIII.29

TRATAMIENTO. Estado final de los bordados tras la intervención.

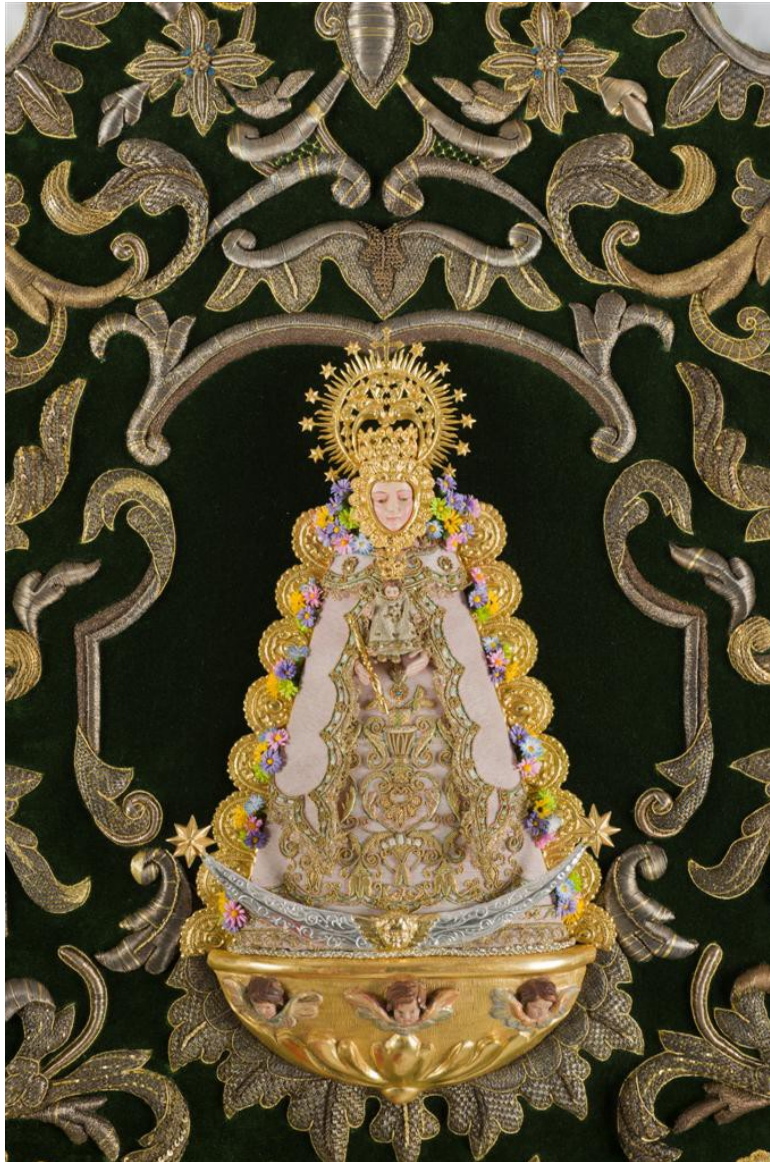
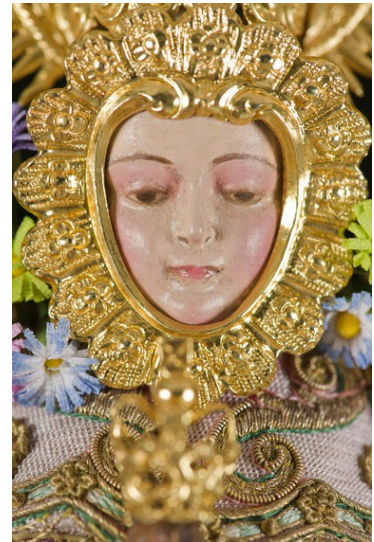
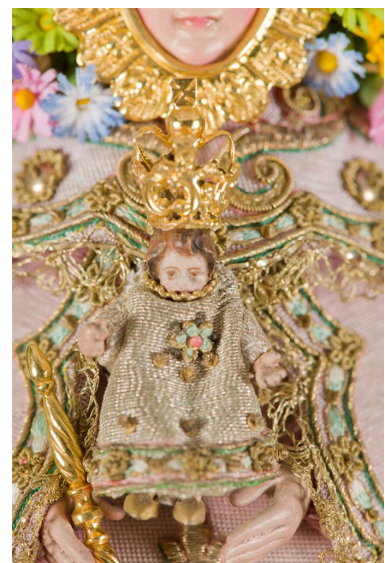
Figura VIII.30

TRATAMIENTO. Estado final de la Virgen del Rocío tras la intervención.

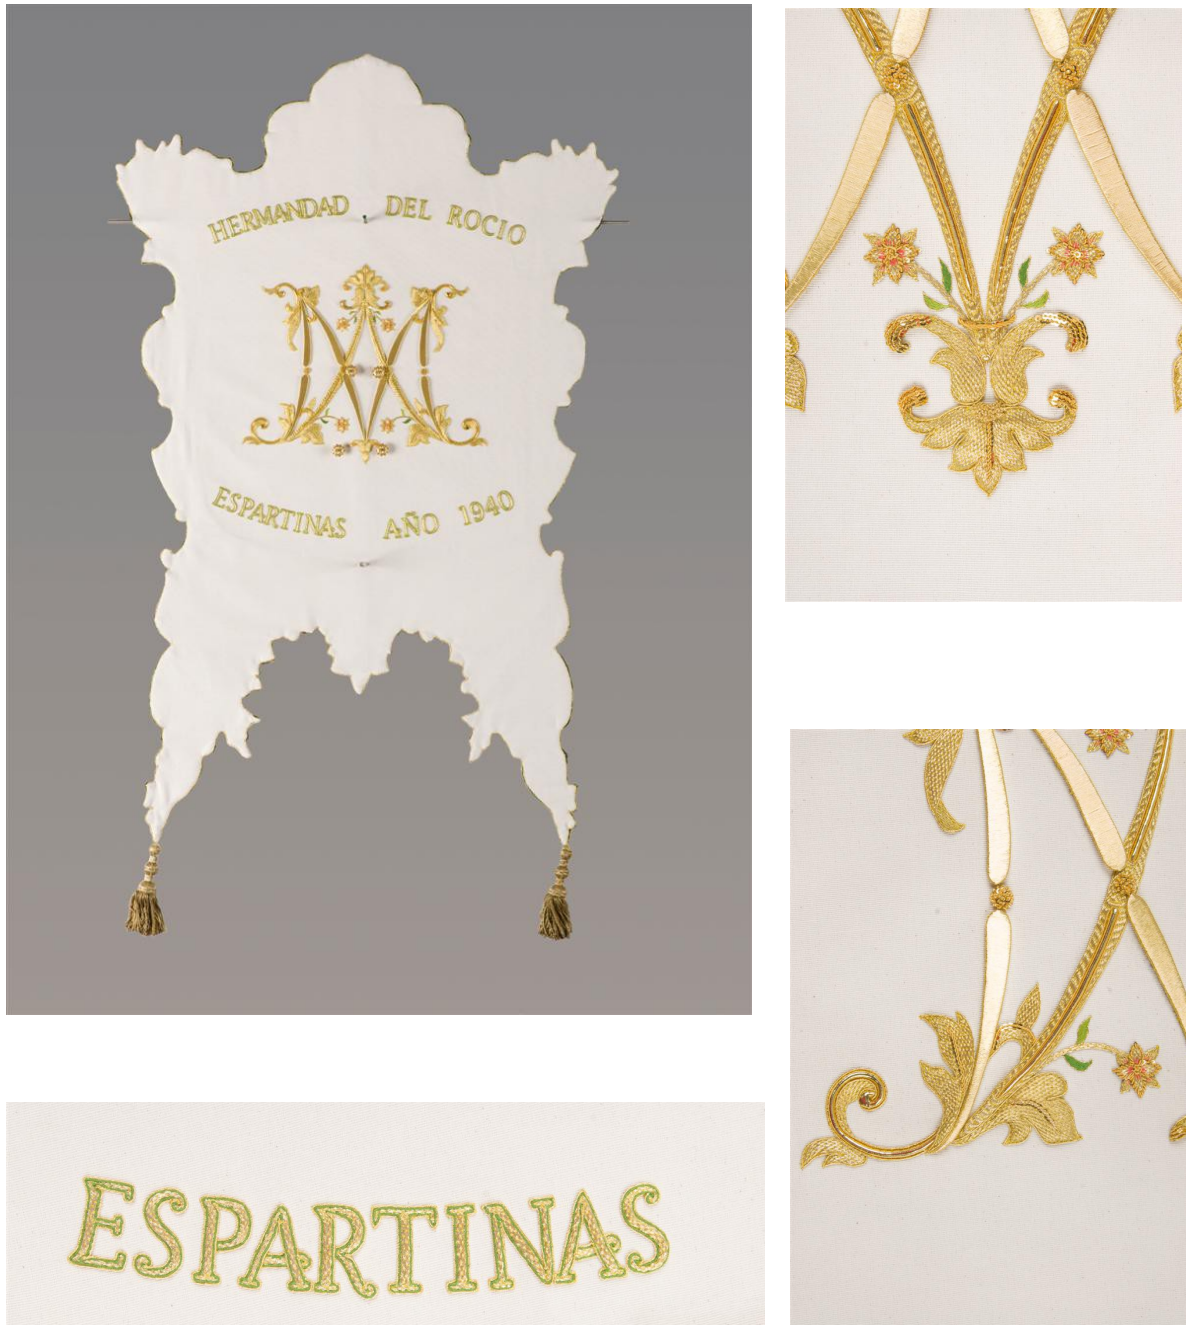
Figura VIII.32

TRATAMIENTO. Reverso de la obra con nuevo bordado (trasera).

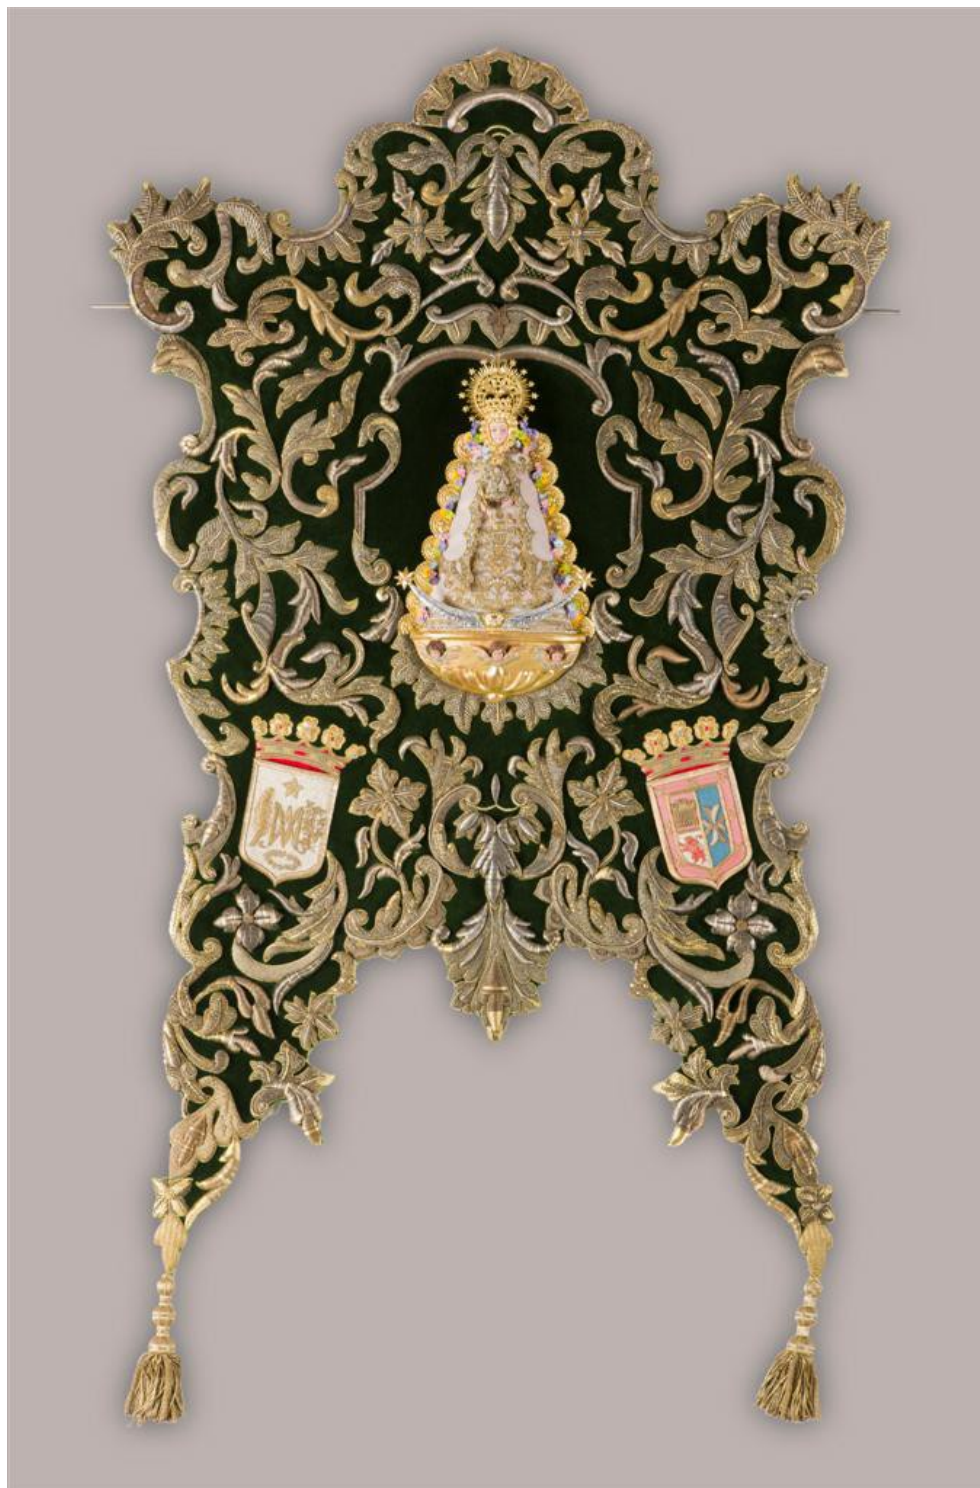
Figura VIII.34

TRATAMIENTO. Estado final de la obra tras la intervención.

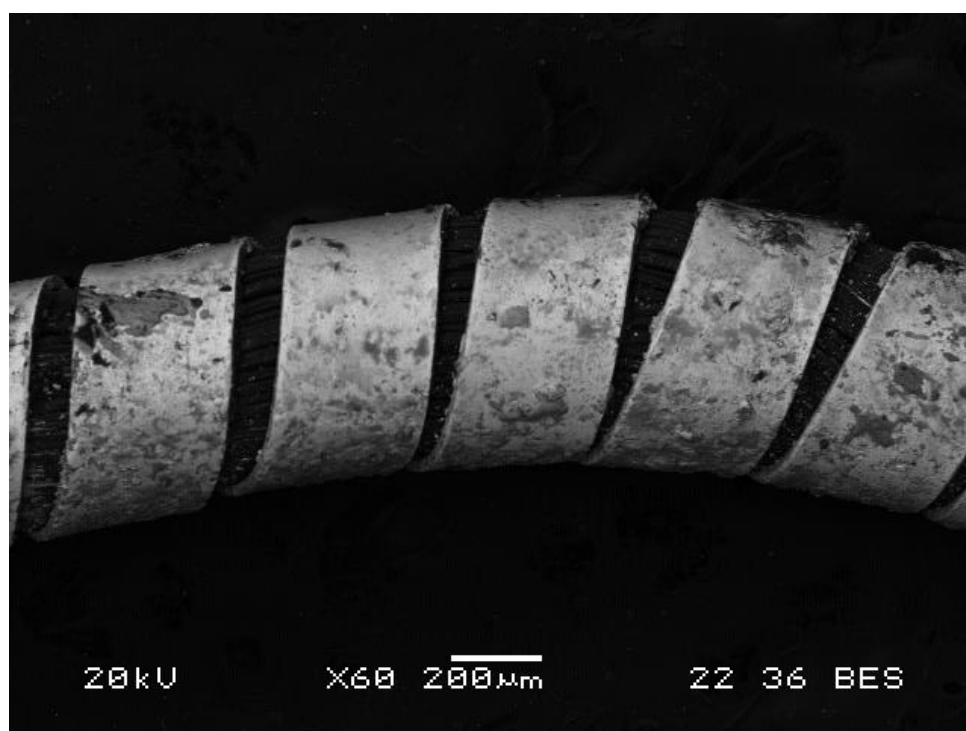
Los productos de corrosión identificados son sulfuros de plata y cloruros de plata.

Sobre la matriz metálica se identifica un dorado de oro puro.
