MEMORIA FINAL DE INTERVENCIÓN

**"ARIADNA REINA", c.a. 1630. JAN RAES II.**

PATRONATO DE LA ALHAMBRA Y GENERALIFE (GRANADA)

INSTITUTO ANDALUZ DEL PATRIMONIO HISTÓRICO  
Centro de Intervención en el Patrimonio Histórico

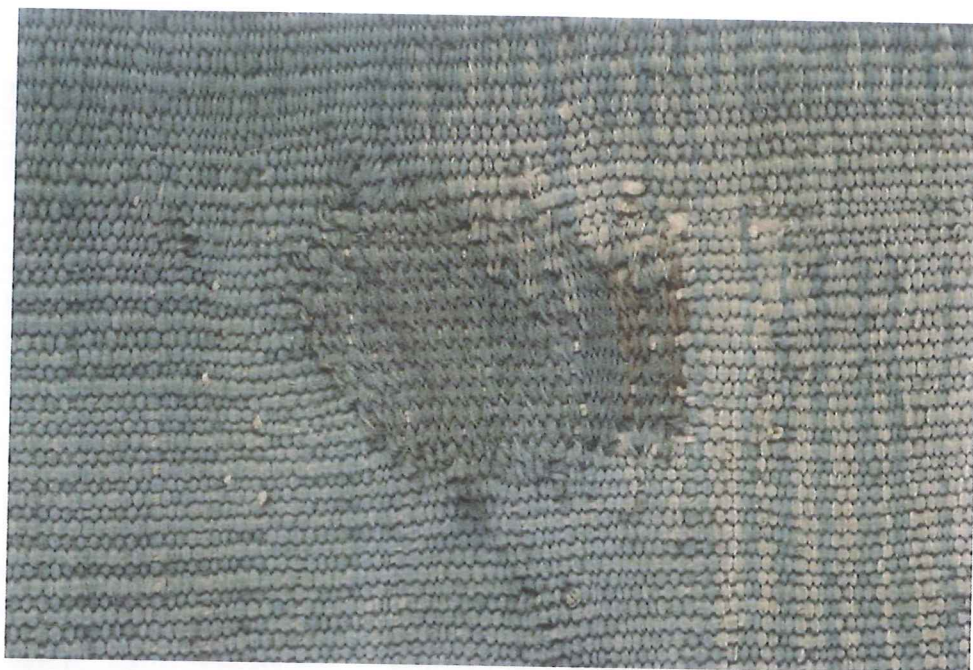
FIGURA II/21

INTERVENCIONES ANTERIORES.

Detalle de un retejido ubicado en el fondo del cielo (anverso y reverso).

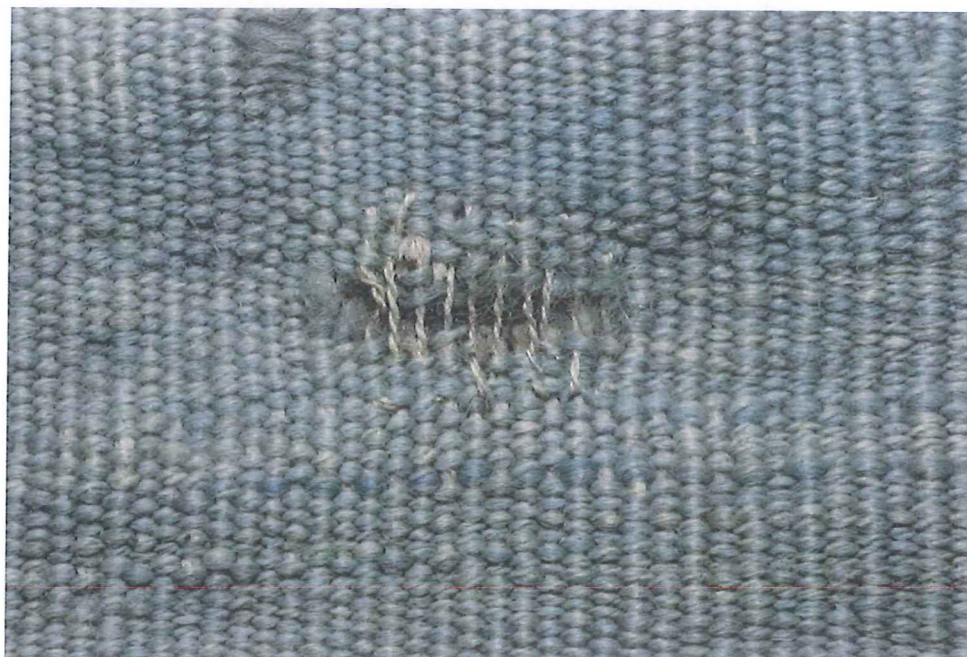
FIGURA II/23

INTERVENCIONES ANTERIORES.

Detalle de un encañonado realizado en la zona del fondo de la obra.

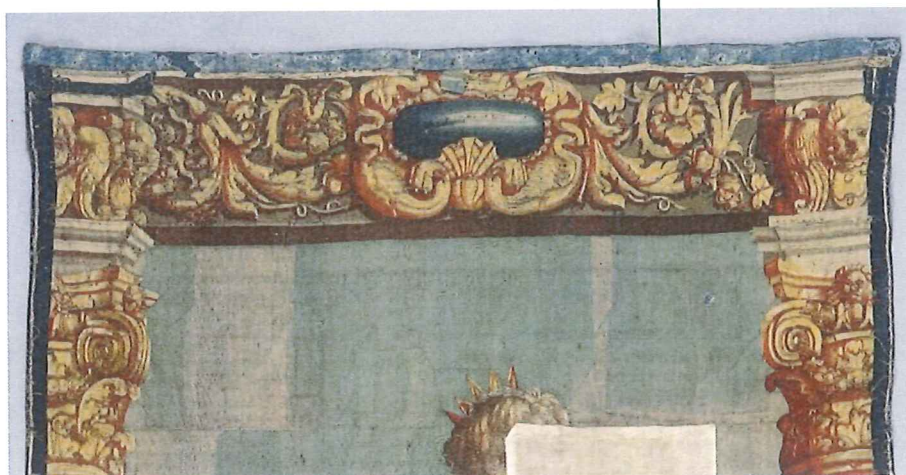
FIGURA II/24

Primera banda de reconstrucción  
del orillo superior o faja (anverso)

Segunda banda de reconstrucción  
del orillo superior o faja (reverso)

INTERVENCIÓNES ANTERIORES.

Reconstrucciones con bandas completas del orillo exterior o fajas.

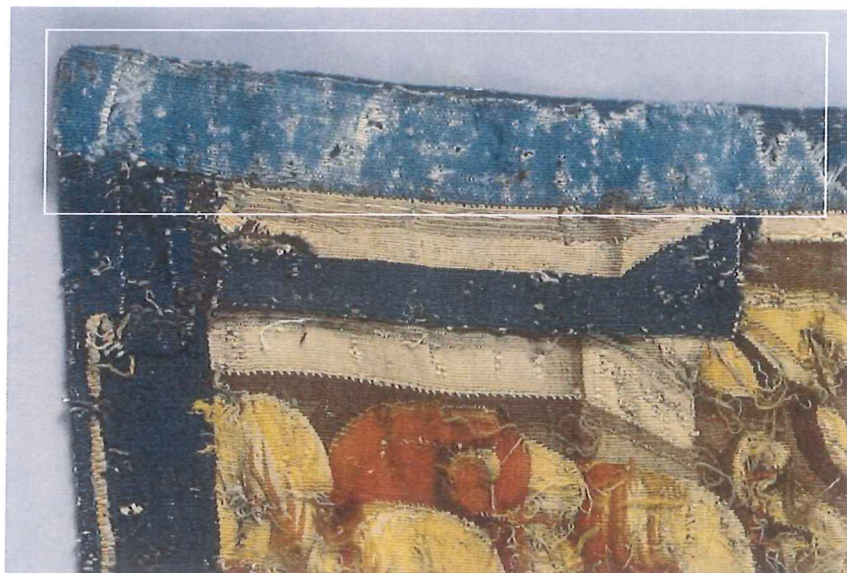
FIGURA II/25

INTERVENCIONES ANTERIORES.

Reconstrucciones con bandas del orillo exterior. Banda celeste ubicada en un segundo nivel en la zona superior de la obra.

En relación a las bandas identificadas en la zona superior del tapiz, es preciso decir que se mantuvo la que figuraba por el anverso de color azul medio, procediendo a la retirada de la que quedaba en un estrato interior en un color azul más claro. Esta última además de que ya había perdido su funcionalidad, se encontraba bastante deteriorada y con un elevado número de pérdidas.

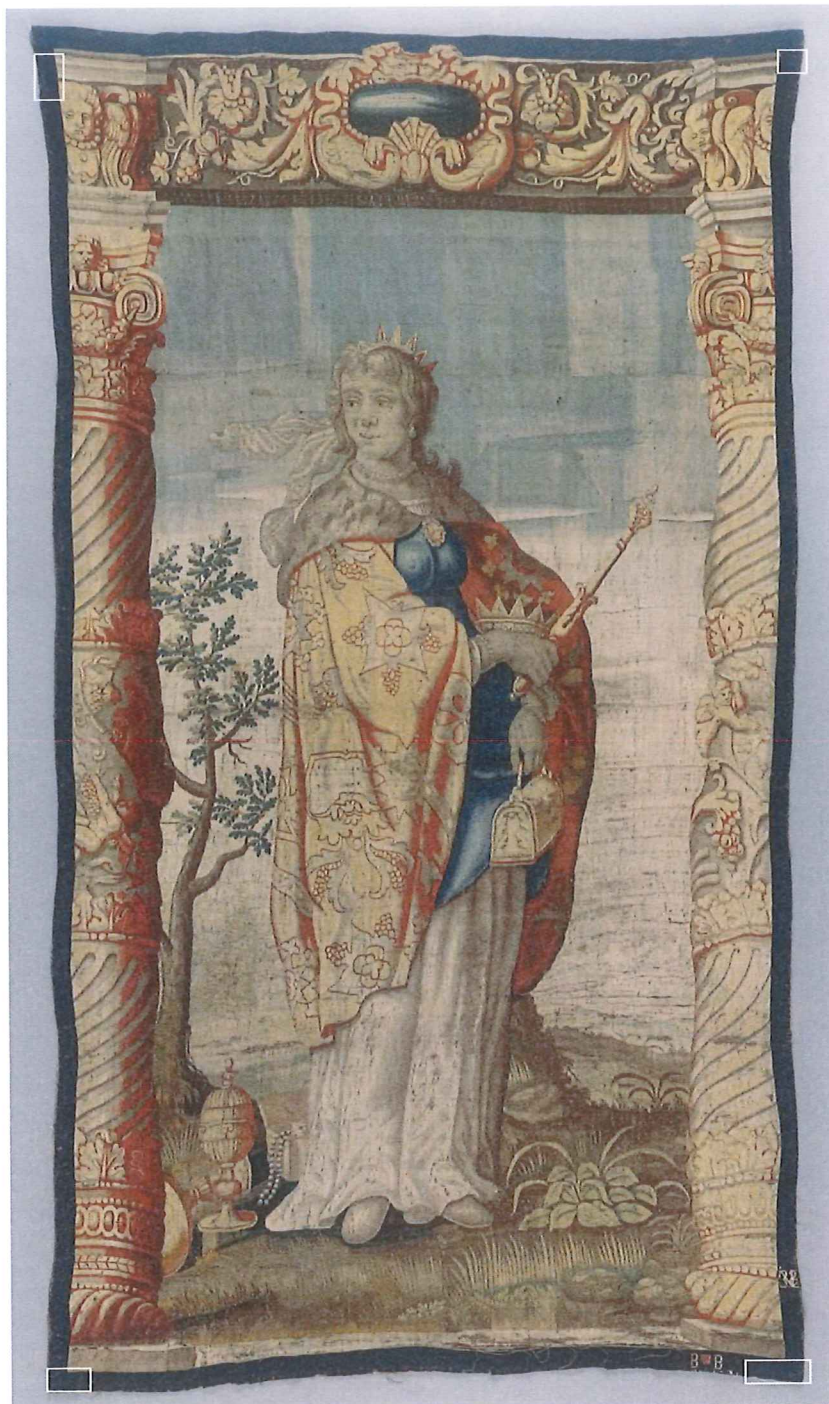
FIGURA II/26

INTERVENCIONES ANTERIORES.

Injertos ubicados en zonas puntuales de las esquinas del orillo exterior del tapiz.

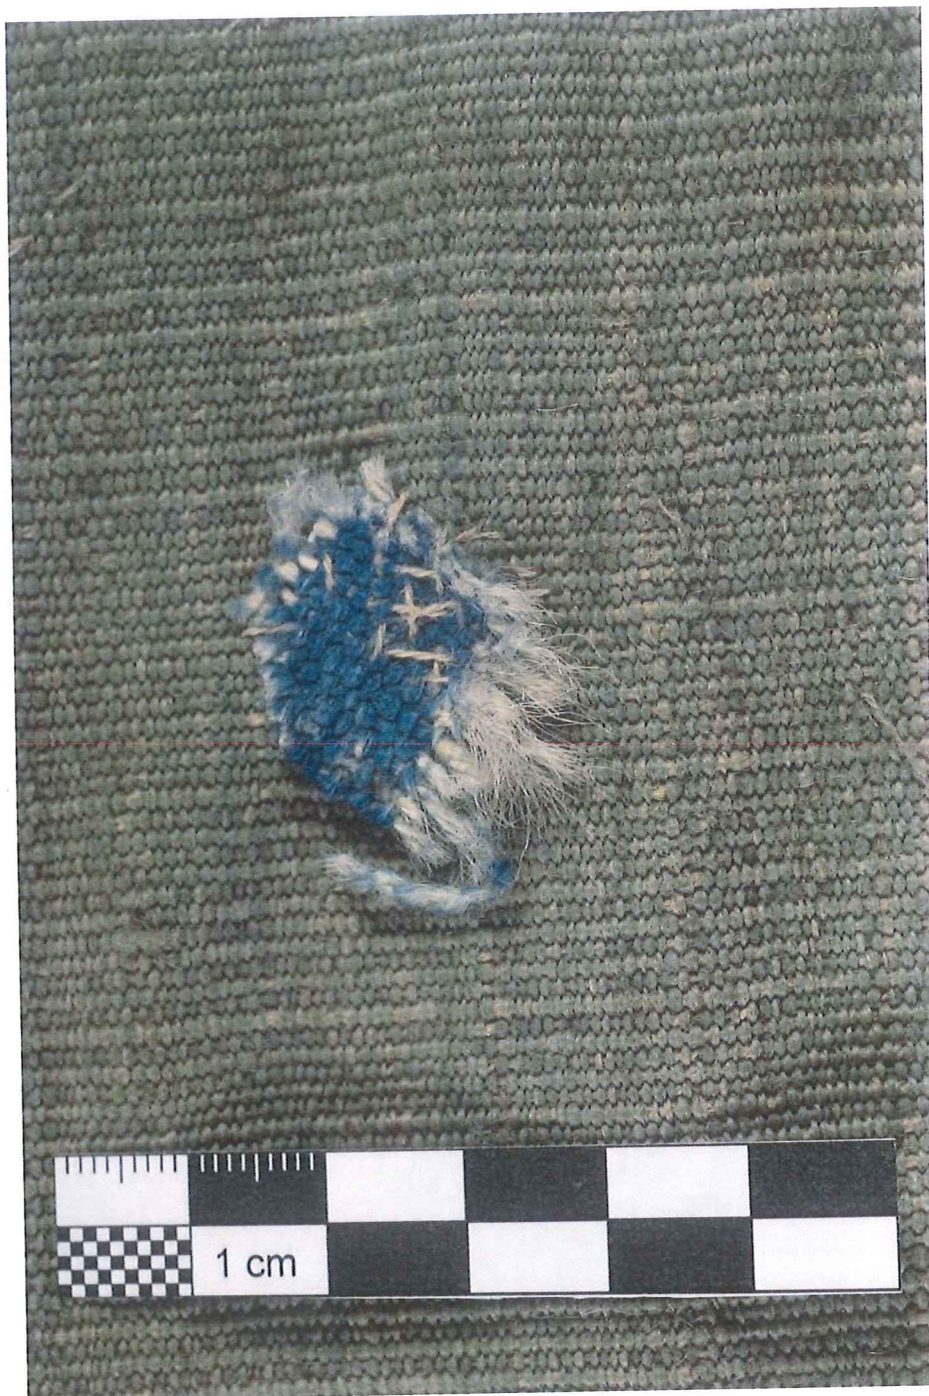
FIGURA II/28

**INTERVENCIONES ANTERIORES.**

Pequeño parche tipo tapiz dispuesto en la decoración de fondo (imagen desde el reverso).

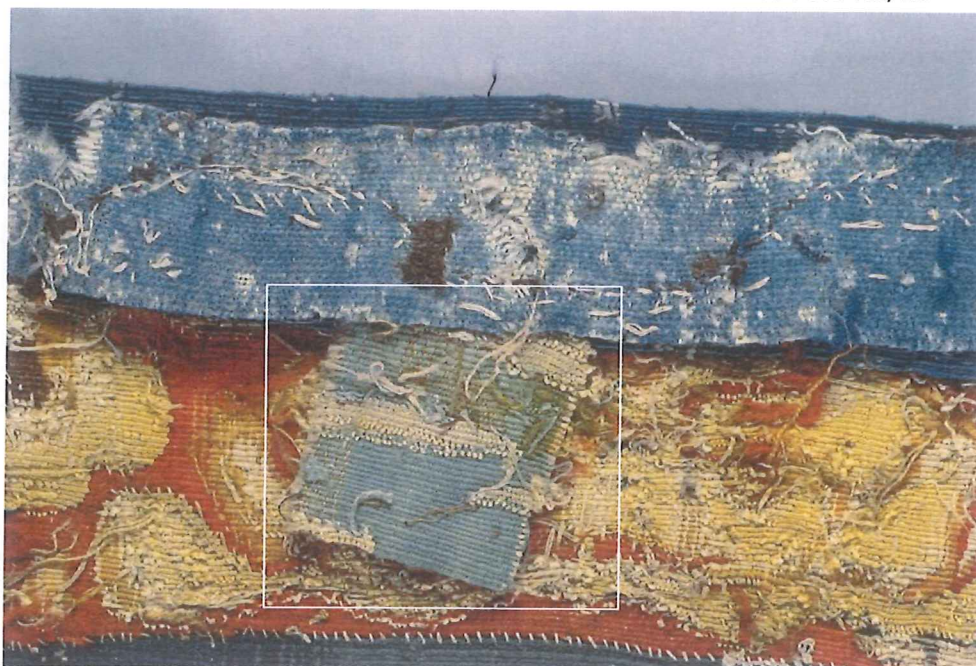
FIGURA II/29

INTERVENCIONES ANTERIORES.

Parches del tipo tapiz dispuestos al nivel del orillo exterior o junto a ella (imágenes del reverso).

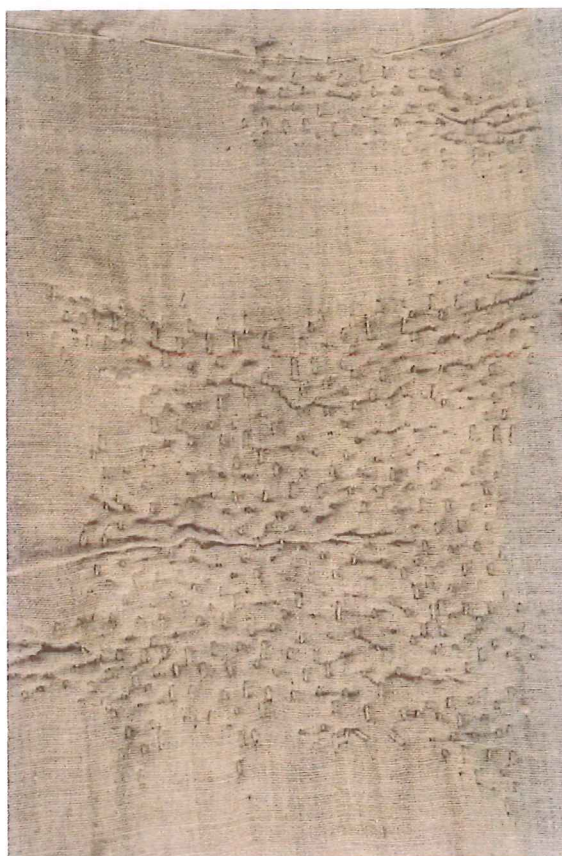
INTERVENCIONES ANTERIORES.

Zurcidos que atraviesan y fijan los parches de lino (reverso).

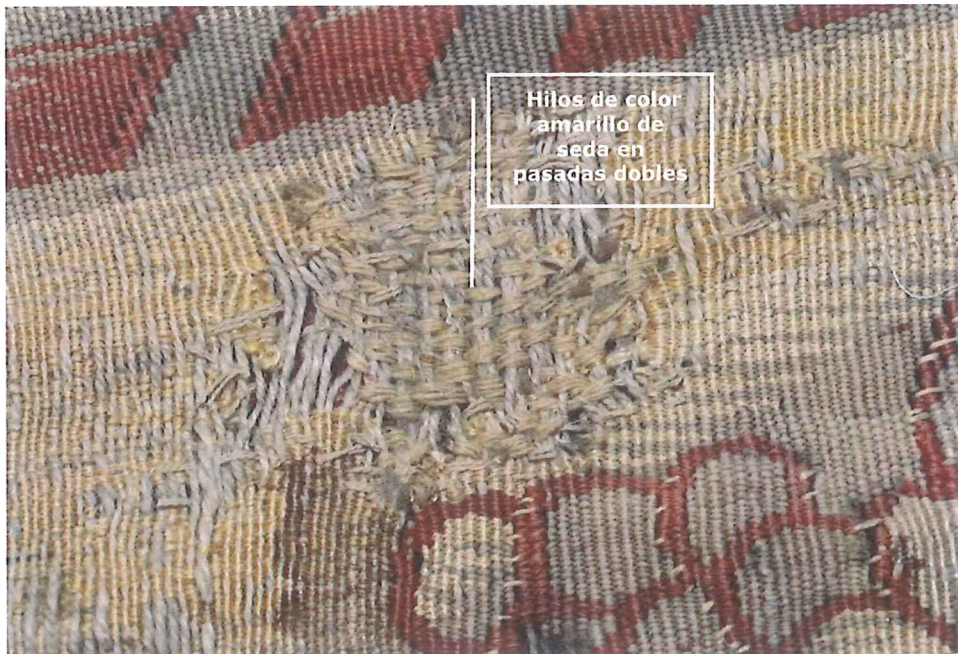
FIGURA II/34

INTERVENCIONES ANTERIORES.

Zurcidos identificados en la obra realizados de modo regular.

Los retupidos y retejidos identificados en la obra se mantuvieron, ya que no eran muy numerosos y además en líneas generales, no estaban creando graves daños en el original. No ocurrió lo mismo en el caso de los cosidos y zurcidos más evidentes, que en muchos de los casos estaban creando deformaciones e incluso roturas en zonas originales.

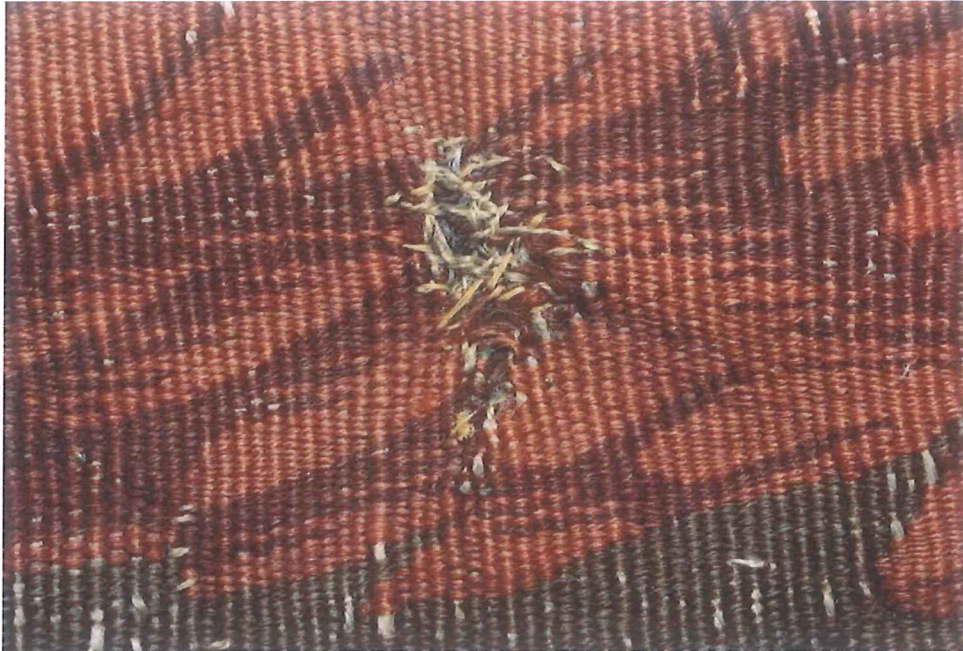
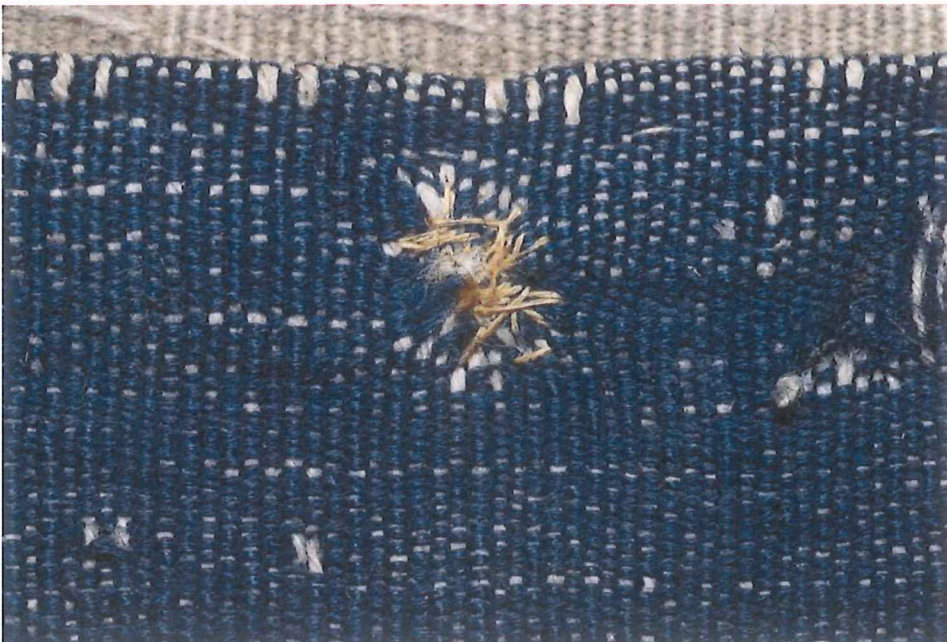
FIGURA II/35

INTERVENCIONES ANTERIORES.

Zurcidos identificados en la obra realizados de modo desordenado.

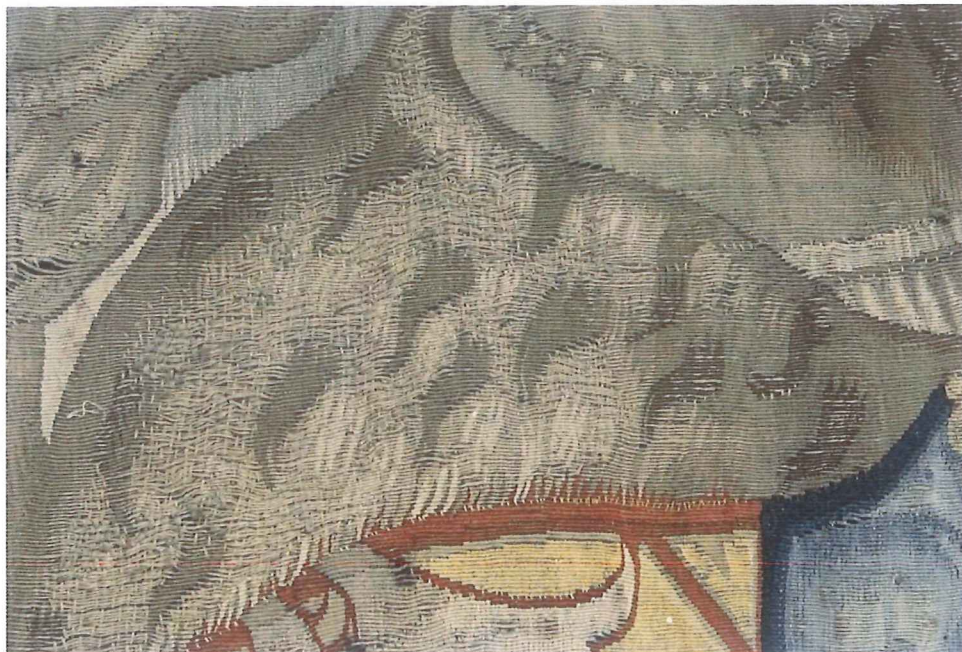
INTERVENCIONES ANTERIORES.

Zurcidos identificados en el cuello de armiño.

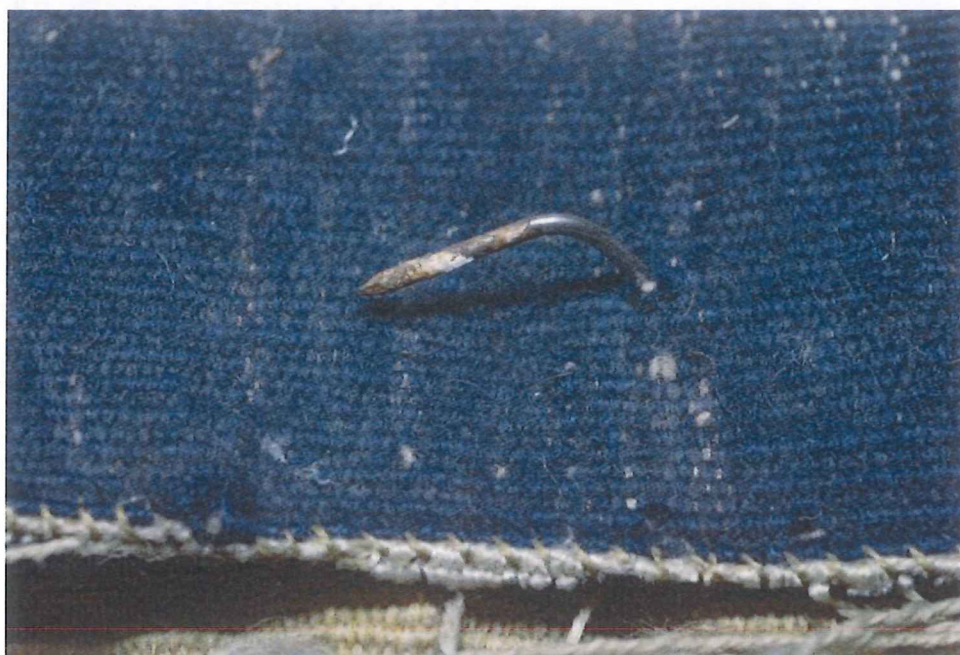
FIGURA II/38

INTERVENCIONES ANTERIORES.

Elementos metálicos que atraviesan la obra, empleados como sistema de fijación o sujeción.

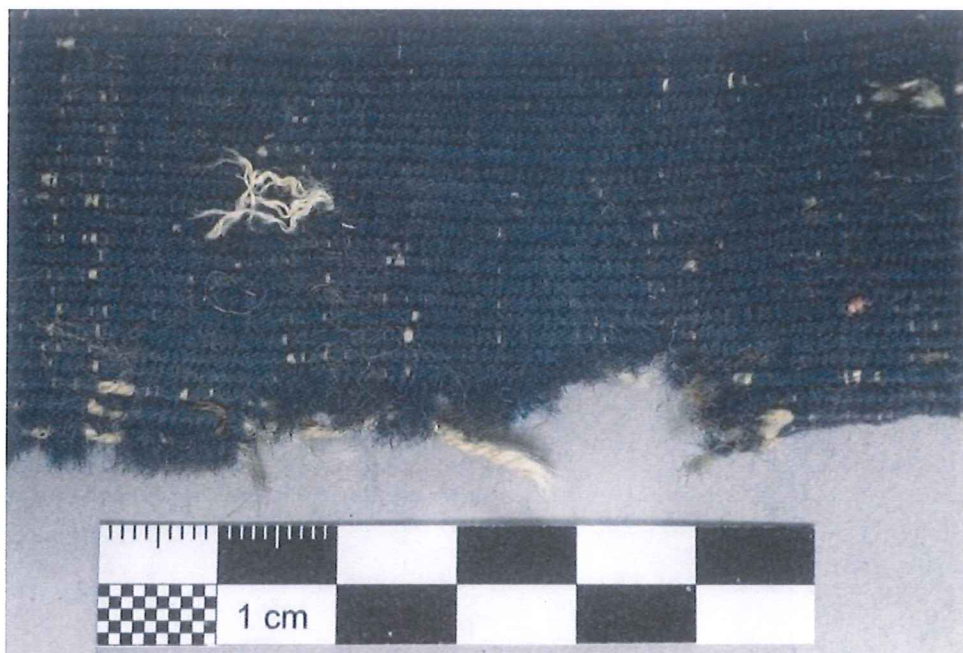
ALTERACIONES.

Lagunas completas de soporte en la zona del orillo inferior.

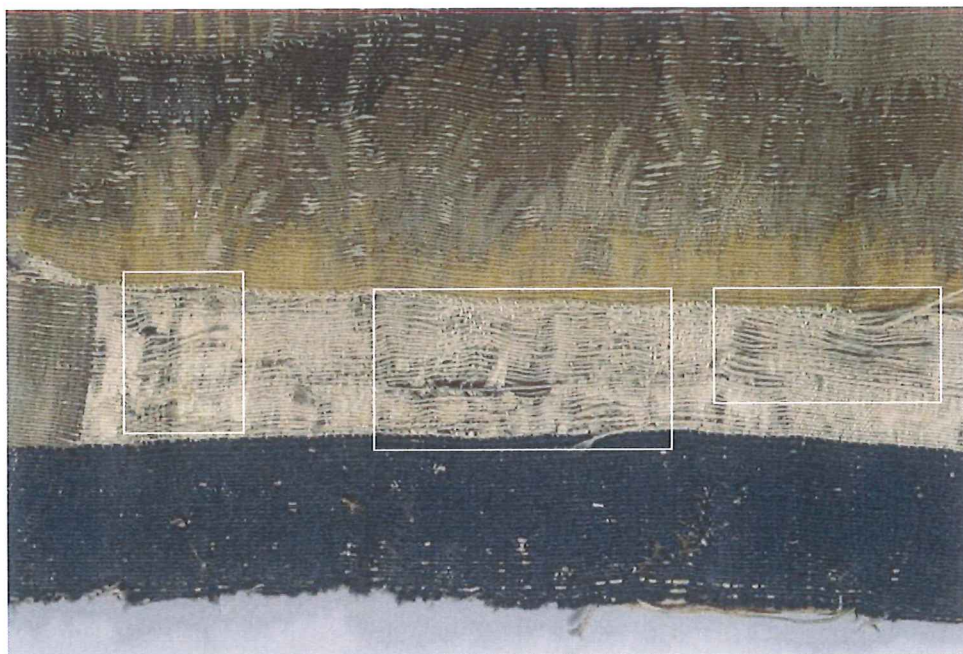
ALTERACIONES.

Lagunas parciales producidas por la pérdida de las tramas.

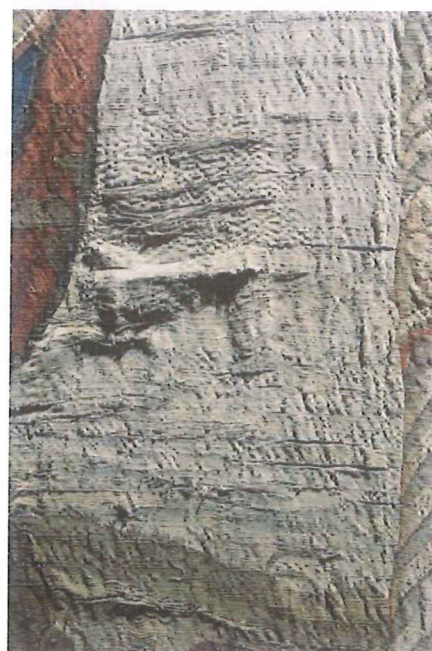
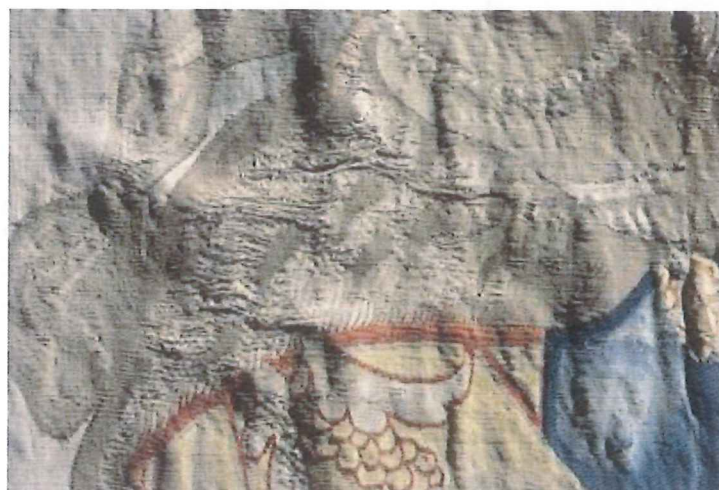
ALTERACIONES.

Deformaciones del tapiz acentuadas mediante el empleo de luz rasante.

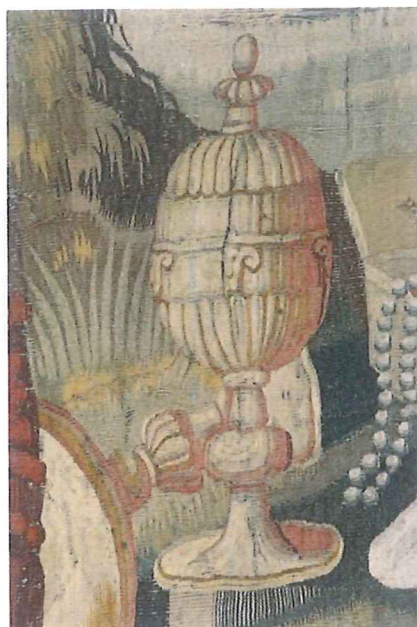
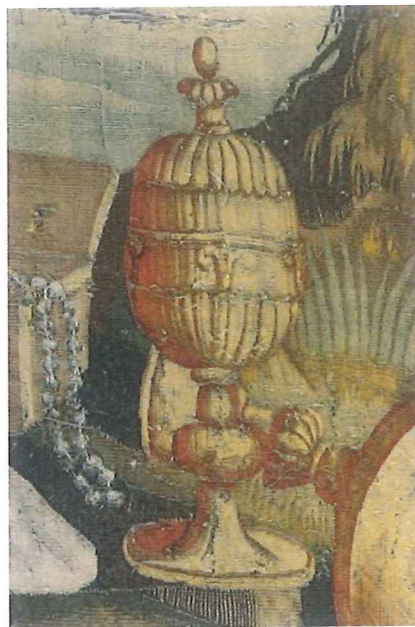
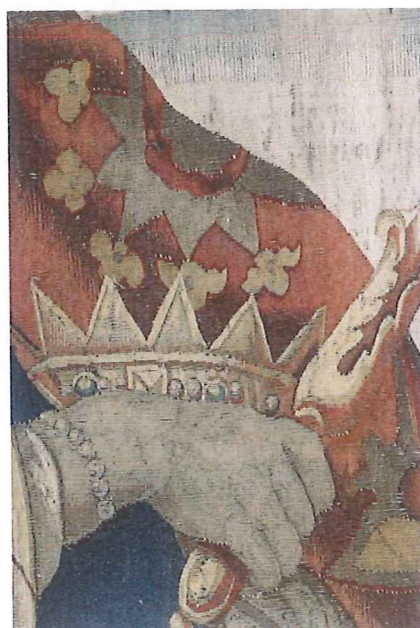
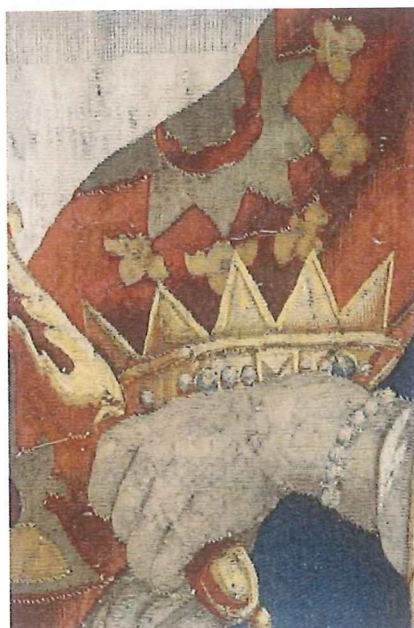
El daño fotoquímico, ocasionado por la luz visible y ultravioleta, o térmico por infrarrojos, es irreversible y acumulativo. Se manifiesta en forma de decoloración, desvanecimiento, desecamiento, rotura interna de las fibras y finalmente se llega a su desintegración. Entre las fibras naturales comunes, la seda es la que se desintegra más rápidamente por fotodegradación.

ALTERACIONES.

Alteración cromática producida por efecto de la luz. Detalles anverso/reverso.

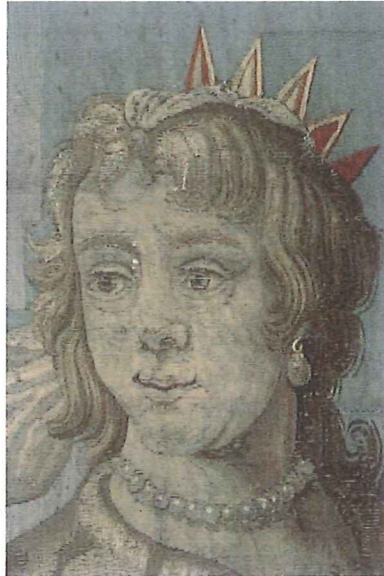
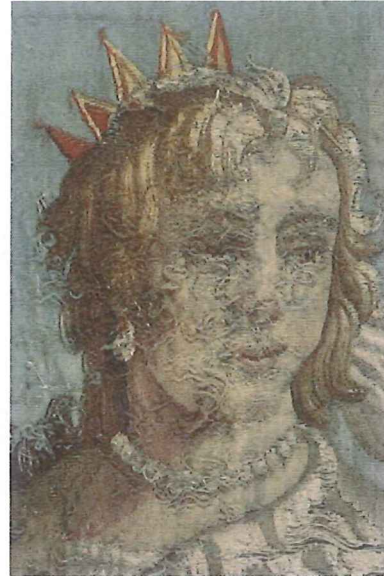
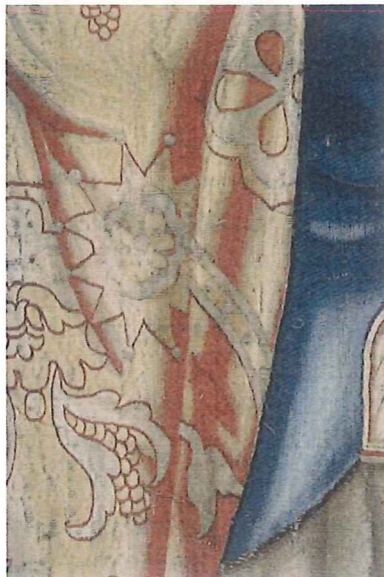
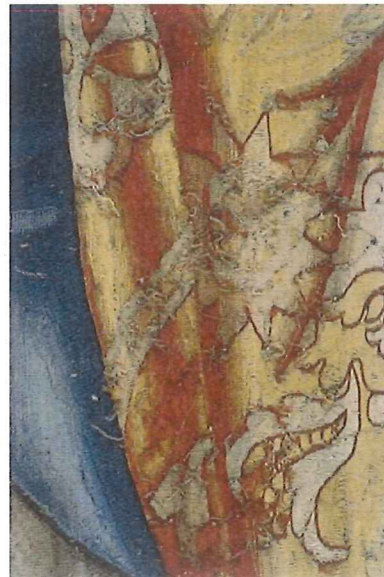
FIGURA II/55

Alteración cromática producida por efecto de la luz. Detalles anverso/reverso.

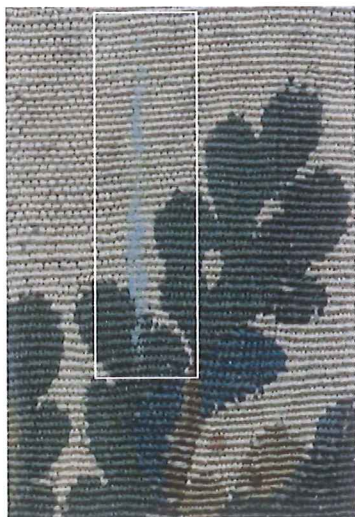
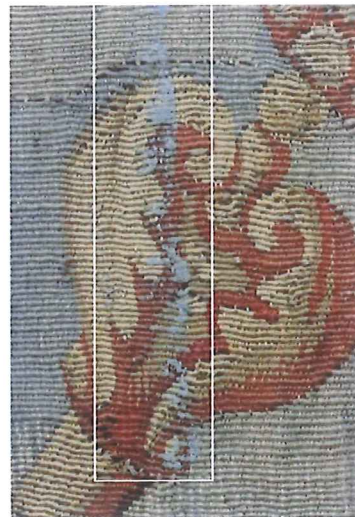
FIGURA II/57

■ Descosidos del forro del reverso localizados en zonas perimetrales.

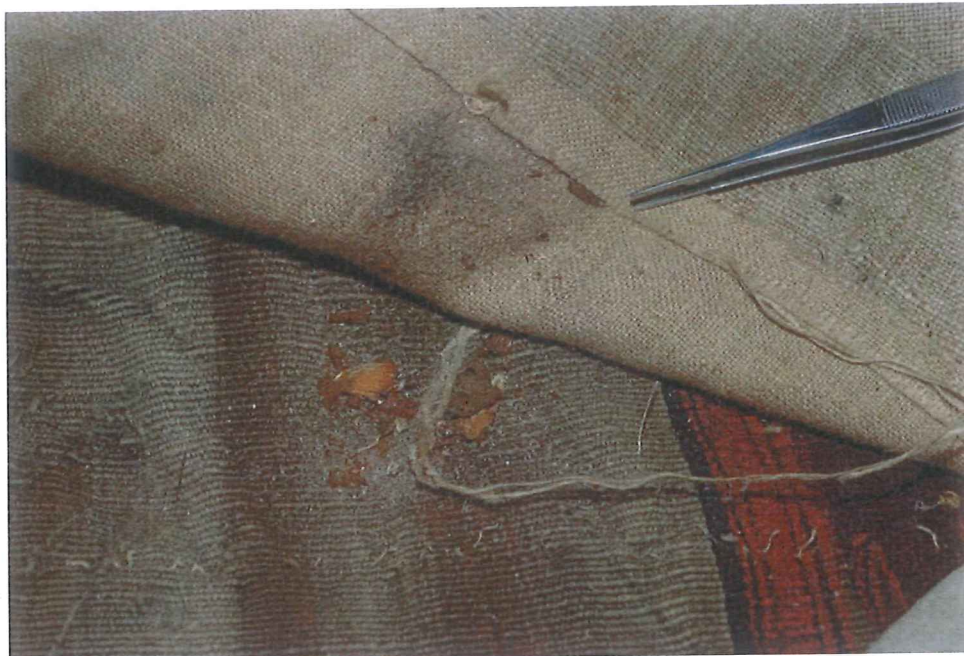
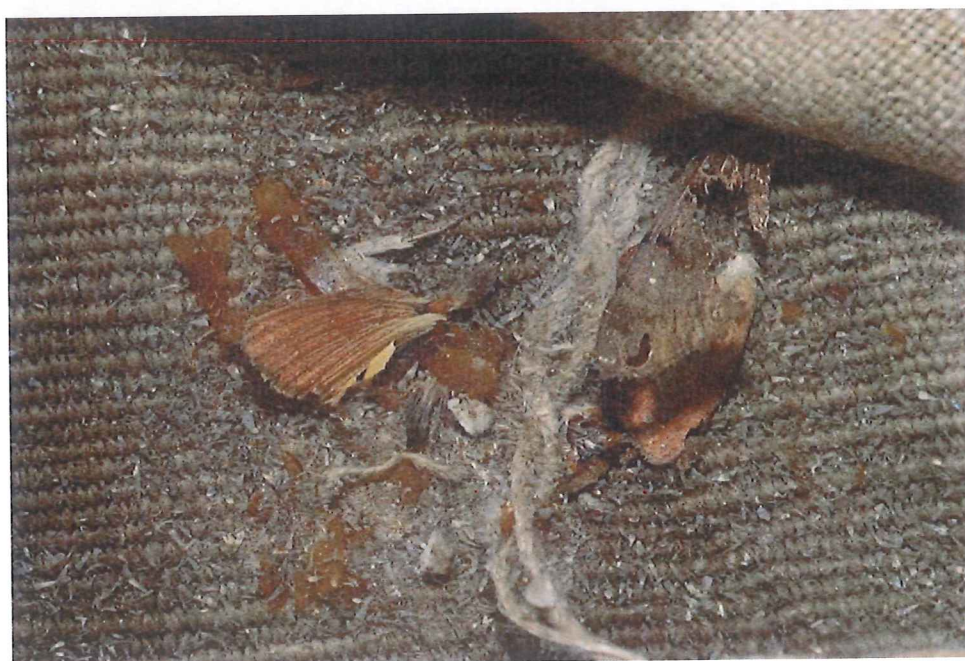
FIGURA II/63

Agujeros puntuales localizados por el anverso de la obra.

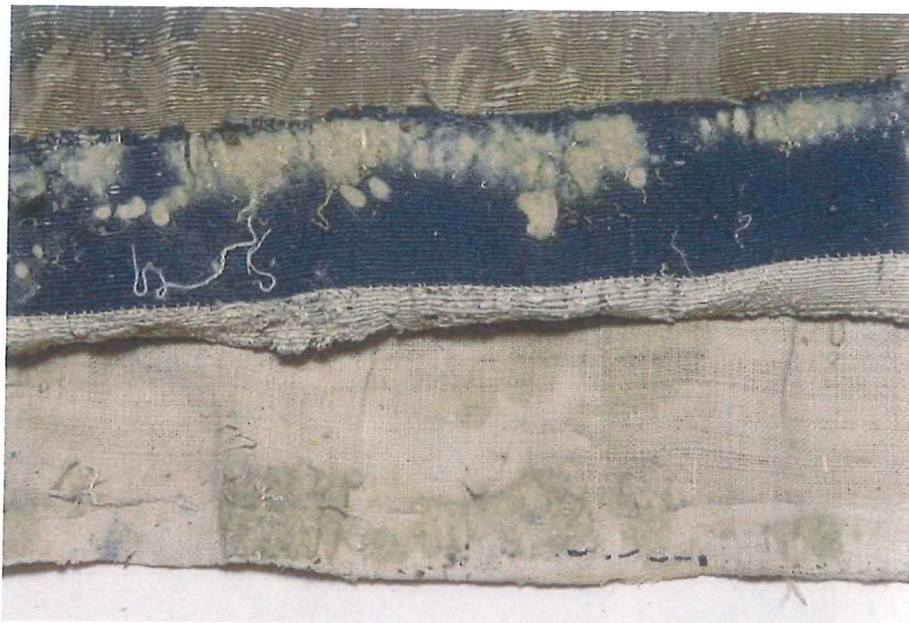
FIGURA II/64

Ataque biológico. Localización de un insecto en el interior del tapiz.

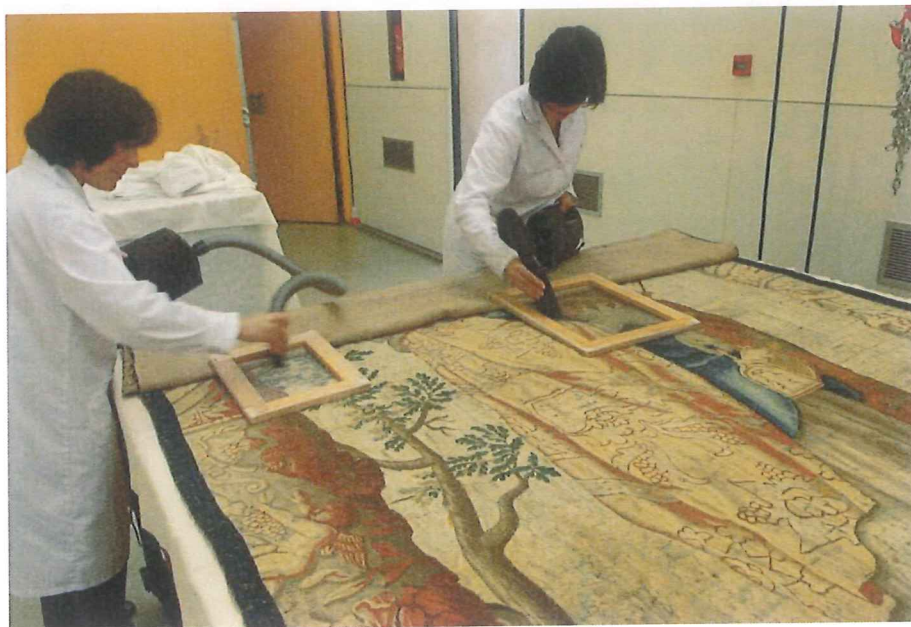
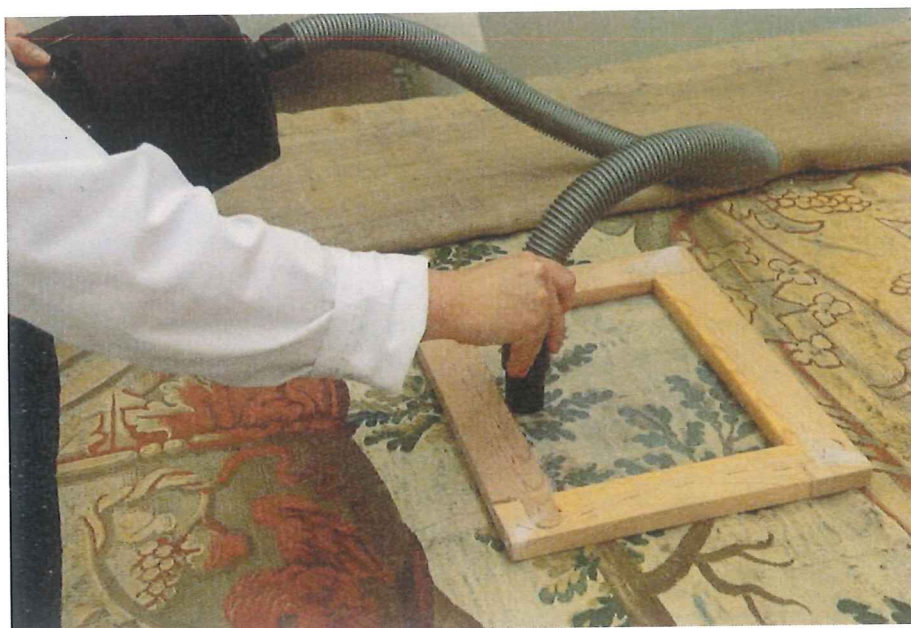
FIGURA II/65

Acumulación de suciedad en el interior de la obra. Depósitos localizados en los dobladillos del tapiz y del forro.

Se efectuó la limpieza mecánica del anverso y reverso de la pieza mediante microaspiración con la ayuda de pinceles suaves y protegiendo las zonas más deterioradas con un tul muy fino (Fig. II/65). Este elemento se fijó a un bastidor de madera, lo cual evitó riesgos durante el proceso. La presencia de este tul se hizo necesaria debido a la gran cantidad de elementos sueltos existentes.

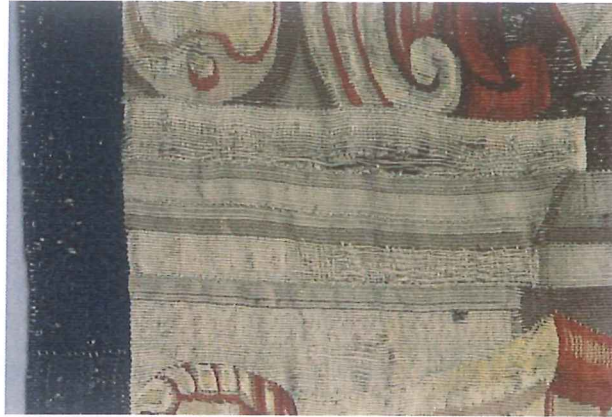
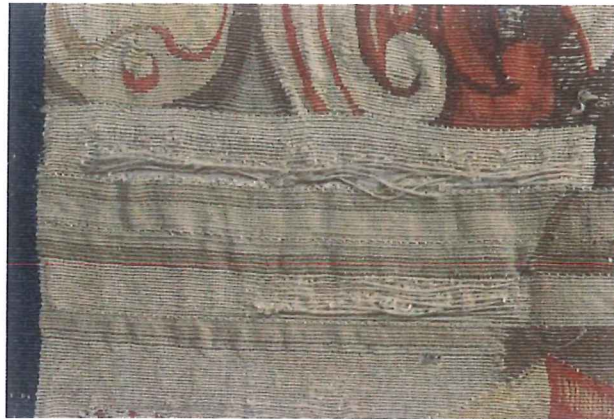
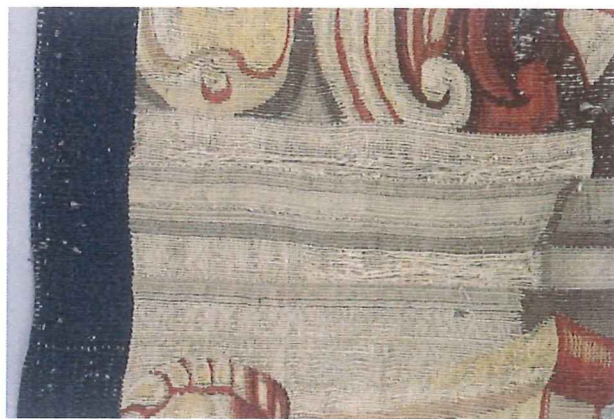
FIGURA II/77

Detalle de una zona del entablamento (estado inicial, eliminación de intervenciones y estado final tras la consolidación).

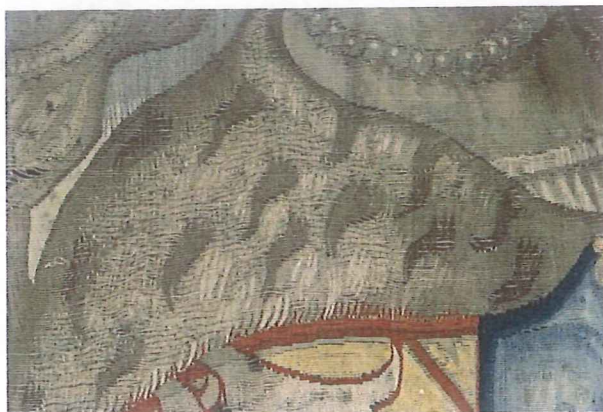
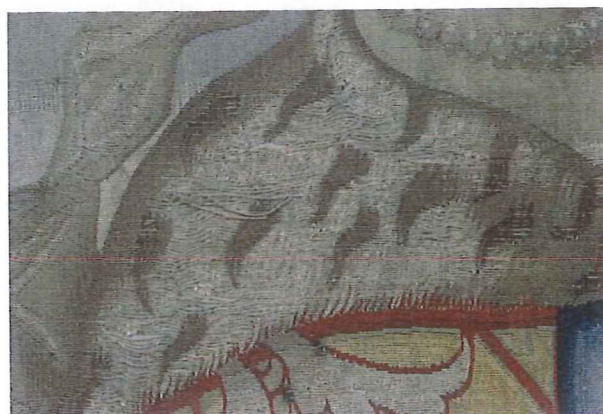
FIGURA II/78

Detalle de la zona de la capa de armiño (estado inicial, eliminación de intervenciones y estado final tras la consolidación).

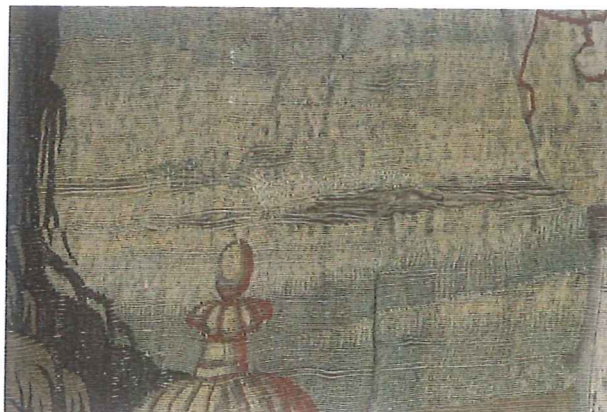
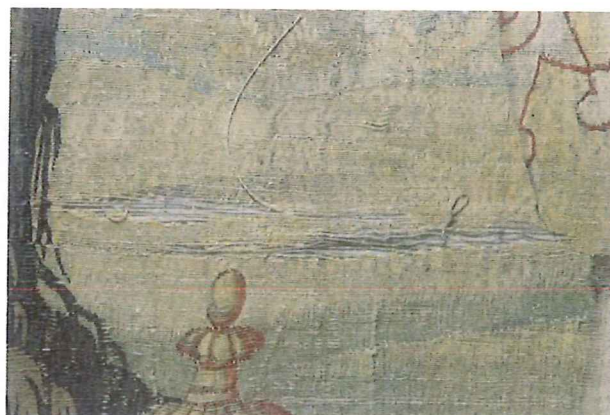
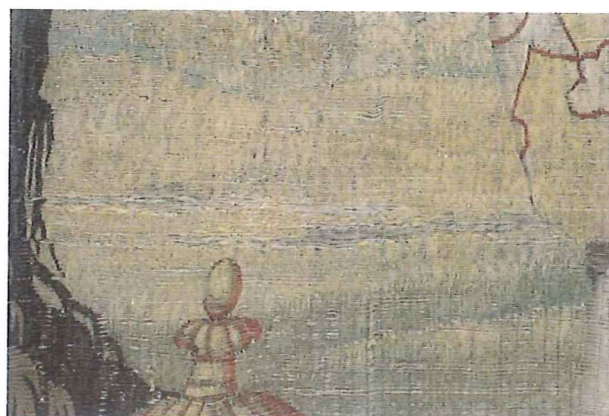
FIGURA II/79

Detalle de la zona del fondo (estado inicial, eliminación de intervenciones y estado final tras la consolidación).

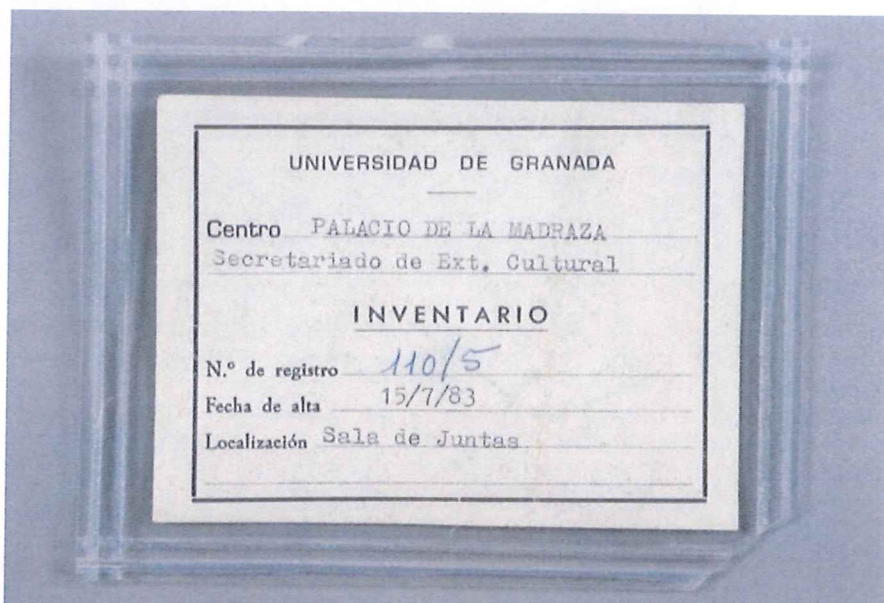
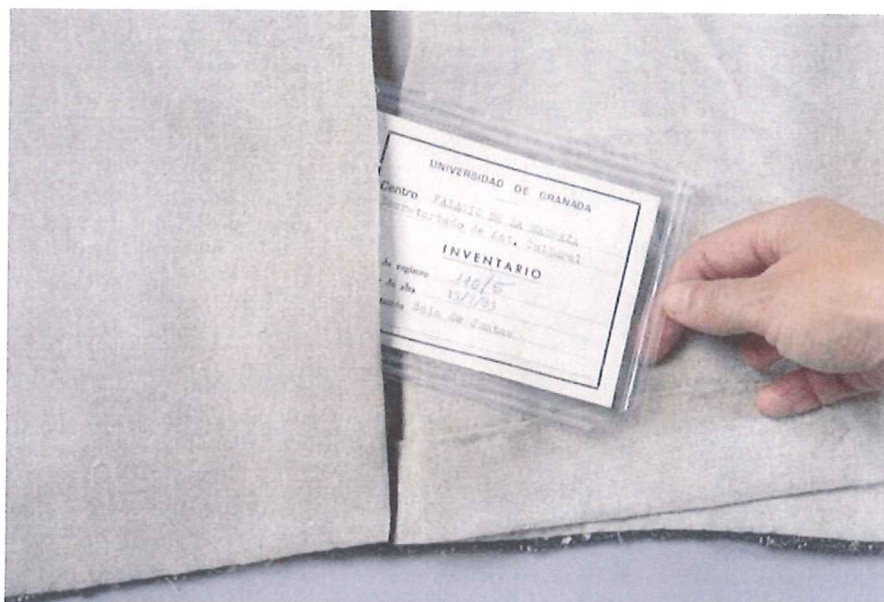
FIGURA II/83

Estado final de la cartela localizada en el tapiz e introducción en el interior de la obra.

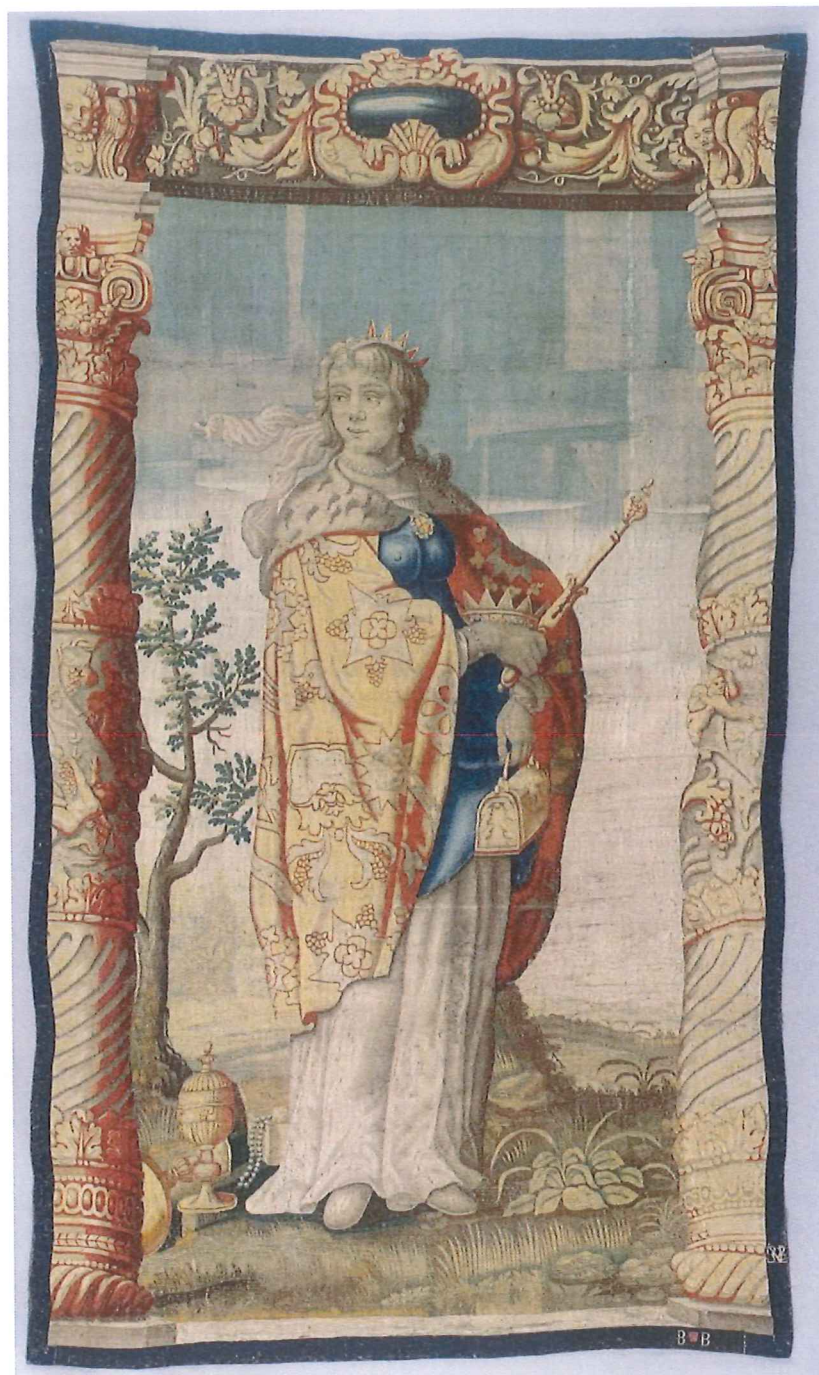
Estado final general de la obra tras la intervención.

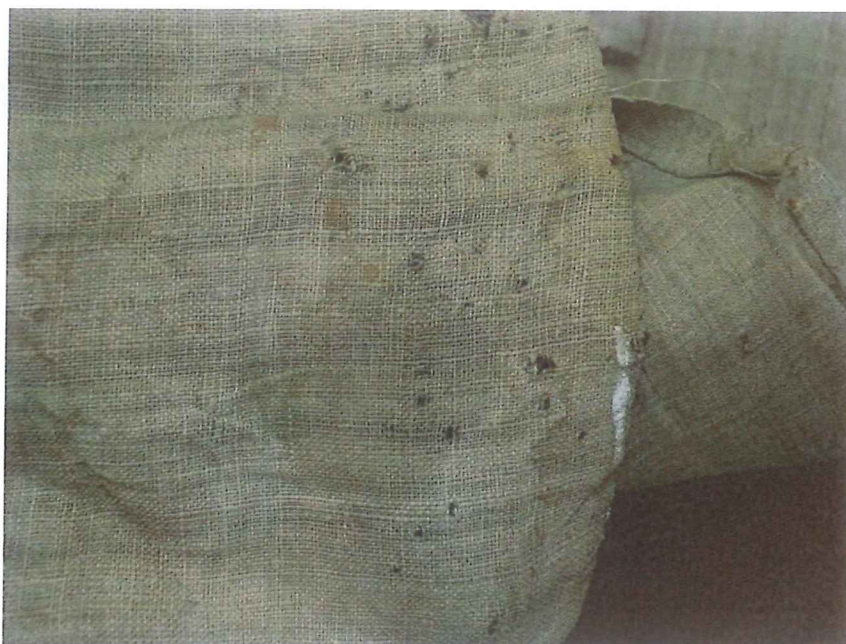
- Pequeños orificios (Fig. III/15) más o menos uniformes, sin restos de hilos de seda o excrementos, típicos de larvas de insectos derméstidos.
- Exuvias (Fig. III/16) de larvas del derméstido *Anthrenus verbasci* (escarabajo de los museos). Son estas larvas (y no los adultos, que se alimentan de néctar y polen) las que causan daño sobre el tejido, pues tienen una variada dieta que, además de piel, plumas, pelos y carroña, incluye fibras textiles de lana, ocasionando la pérdida de partes estructurales del soporte.
- Restos de un lepidóptero adulto (Fig.III/17). El mal estado de estos restos no ha permitido su identificación taxonómica, aunque es posible que se trate de la especie *Hofmannophila pseudospretella* (polilla doméstica parda), cuyas larvas se alimentan de cualquier tipo de material vegetal, así como de lana y pieles.

FIGURA III/15. Orificios causados por insectos derméstidos (Foto: Víctor Menguiano Chaparro).

Por lo tanto, la mejor forma de evitar la nueva aparición de estos insectos es controlar las condiciones ambientales en el espacio donde se ubique la obra. La humedad relativa no debe superar el 50%, la temperatura no debe ser superior a los 22 °C, la obra debe tener una buena ventilación, debe estar siempre limpia, y es recomendable la aspiración periódica de la misma.
