MEMORIA FINAL DE INTERVENCIÓN

**"ARIADNA REINA", c.a. 1630. JAN RAES II.**

PATRONATO DE LA ALHAMBRA Y GENERALIFE (GRANADA)

INSTITUTO ANDALUZ DEL PATRIMONIO HISTÓRICO  
Centro de Intervención en el Patrimonio Histórico

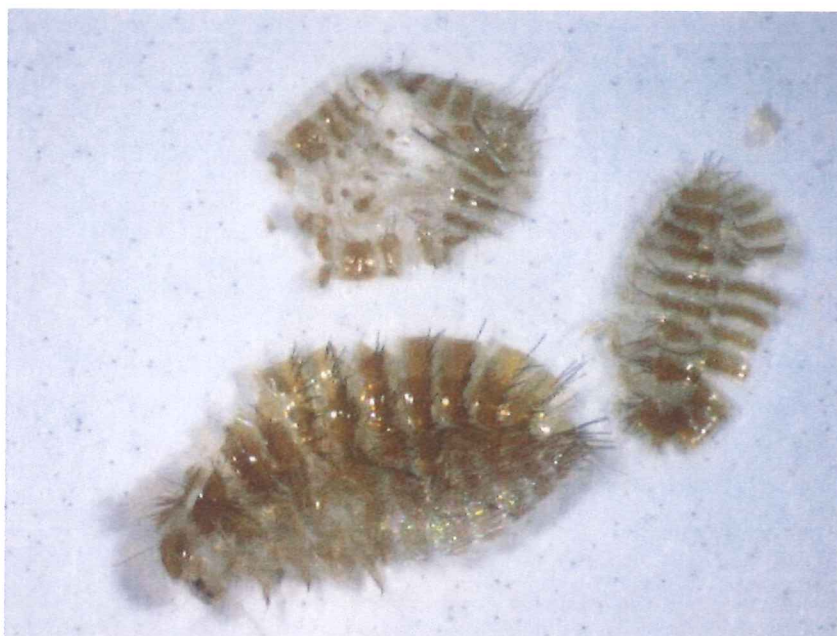
- Pequeños orificios (Fig. III/15) más o menos uniformes, sin restos de hilos de seda o excrementos, típicos de larvas de insectos derméstidos.
- Exuvias (Fig. III/16) de larvas del derméstido *Anthrenus verbasci* (escarabajo de los museos). Son estas larvas (y no los adultos, que se alimentan de néctar y polen) las que causan daño sobre el tejido, pues tienen una variada dieta que, además de piel, plumas, pelos y carroña, incluye fibras textiles de lana, ocasionando la pérdida de partes estructurales del soporte.
- Restos de un lepidóptero adulto (Fig.III/17). El mal estado de estos restos no ha permitido su identificación taxonómica, aunque es posible que se trate de la especie *Hofmannophila pseudospretella* (polilla doméstica parda), cuyas larvas se alimentan de cualquier tipo de material vegetal, así como de lana y pieles.

FIGURA III/16. Exuvias de larvas de Antrhenus verbasci, 10x (Foto: Víctor Menguiano Chaparro).

Por lo tanto, la mejor forma de evitar la nueva aparición de estos insectos es controlar las condiciones ambientales en el espacio donde se ubique la obra. La humedad relativa no debe superar el 50%, la temperatura no debe ser superior a los 22 °C, la obra debe tener una buena ventilación, debe estar siempre limpia, y es recomendable la aspiración periódica de la misma.

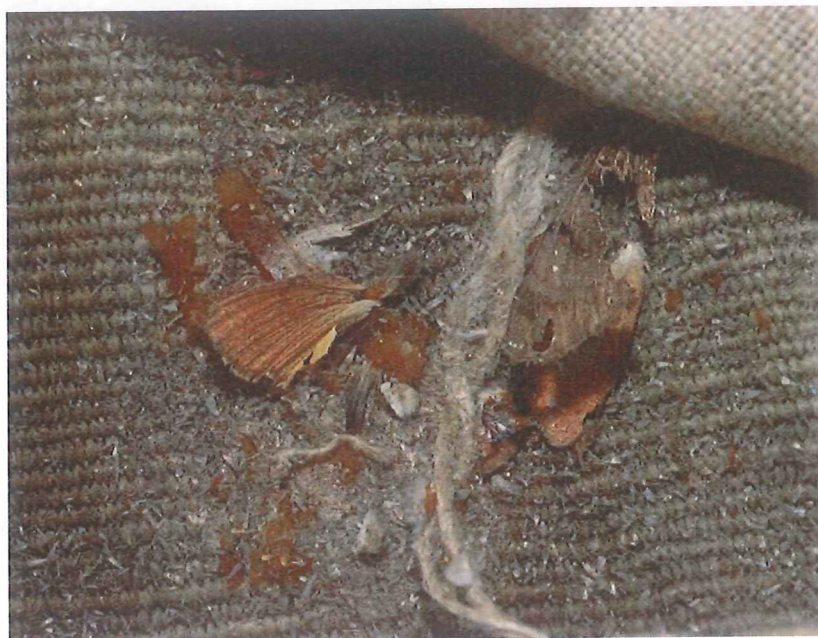
FIGURA III/17. Restos de lepidóptero (Foto: Víctor Menguiano Chaparro).
