MEMORIA FINAL DE INTERVENCIÓN

“PENDÓN MORO DE LA HERMANDAD DE LA VIRGEN DE VALME”. S.XIII

CAPILLA DE LAS ESCUELAS DEL AVE MARÍA - DOS
HERMANAS (SEVILLA)

Julio - 2010

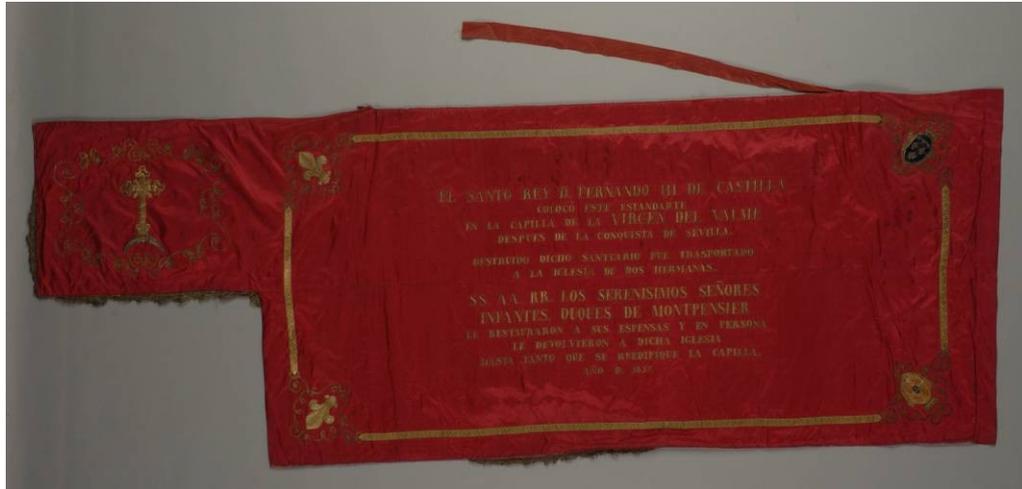
Figura II-1

Anverso. Bandera de los Duques de Montpensier

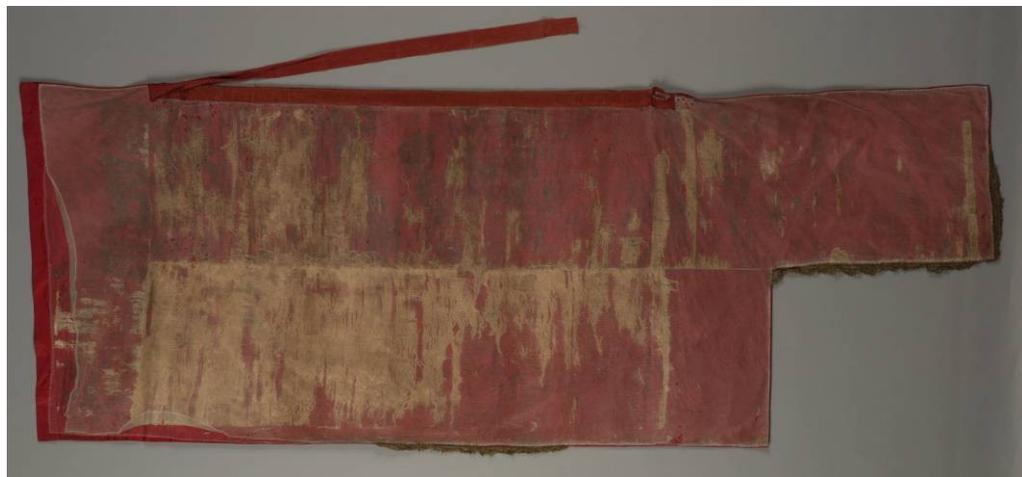
Reverso. Bandera de los Duques de Montpensier con los restos del pendón moro

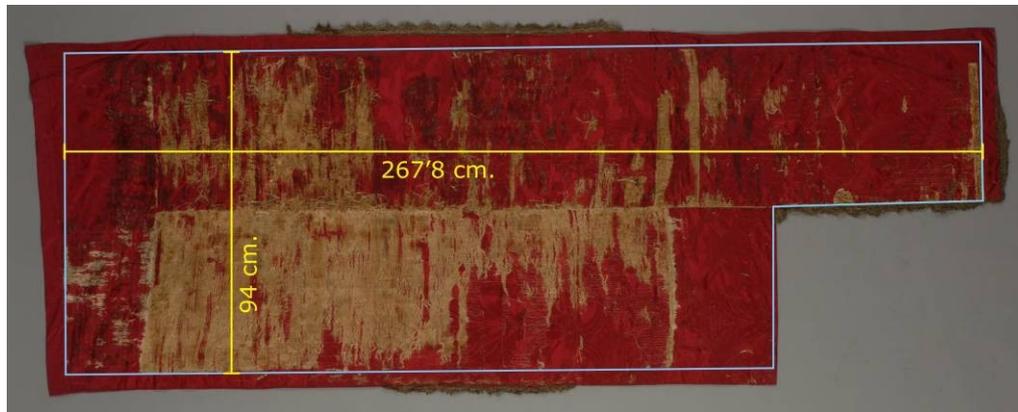
Figura II-2

Pendón moro. Anverso

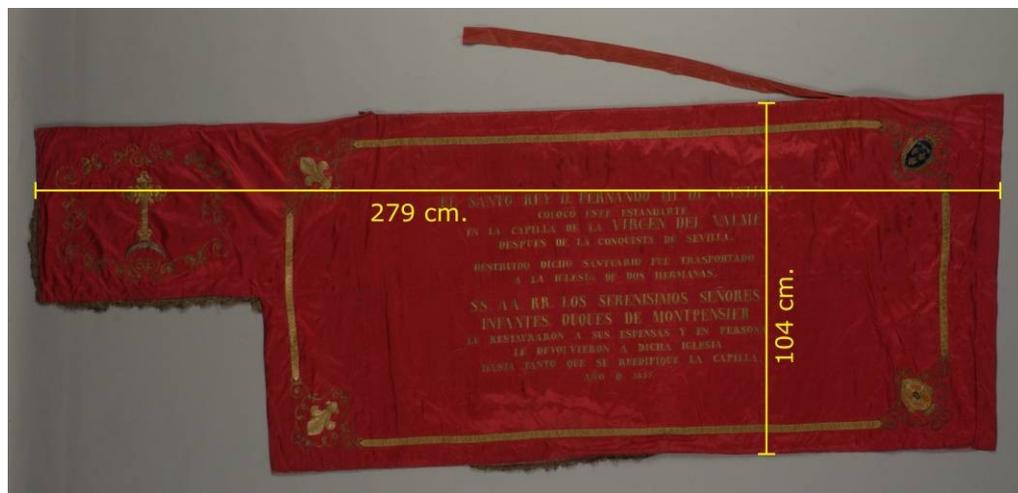
Bandera de los Duques de Montpensier. Anverso

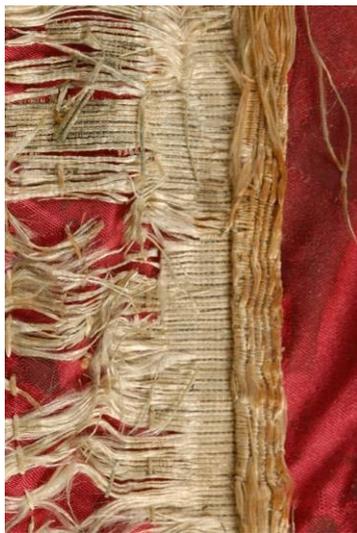
Figura II-6

1. Costura francesa entre tejidos diferentes

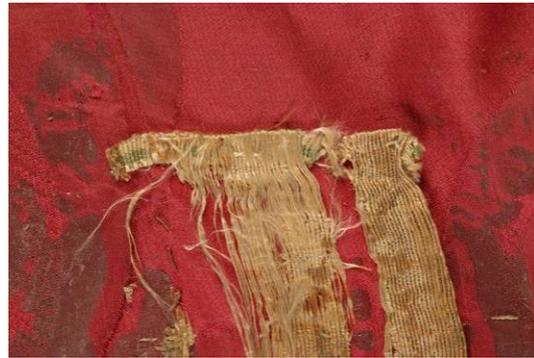
2. Doblado del montaje para la fijación a la bandera de Montpensier

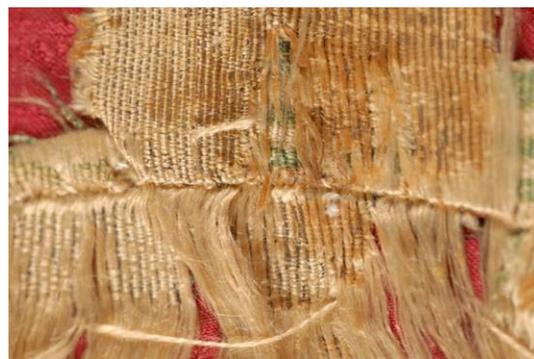
3. Costura simple entre tejidos reversibles

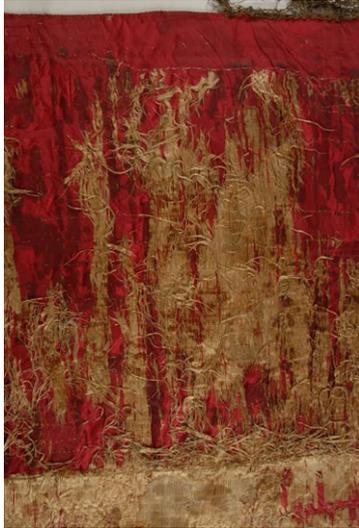
Fijación con adhesivo

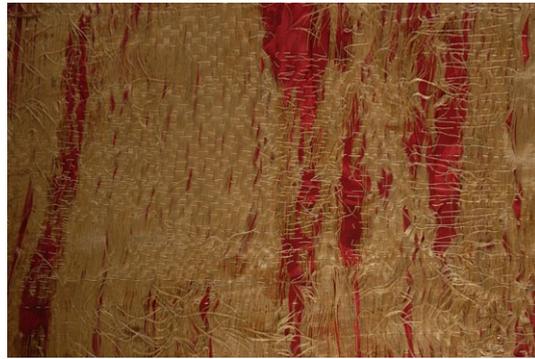
Fijación por costura

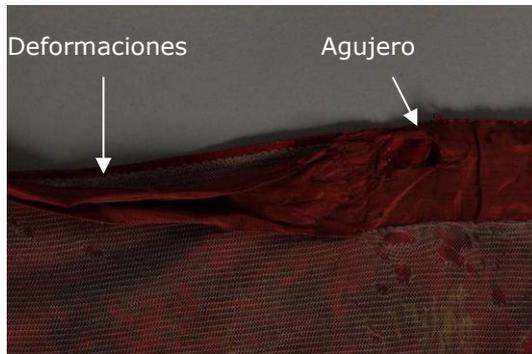
El tejido liso bordado presenta varias alteraciones debidas al sistema de exposición, recogidas como deformaciones (Fig.II-26). La pieza se exponía en un vitrina cuyas dimensiones, menores que el tejido, obligaban a doblarlo provocando pliegues, en algunos casos muy marcados. La exposición en vertical también deja su huella, en forma de bolsas en la parte inferior al ceder el tejido. En la parte superior, por el sistema de sujeción se aprecia roturas muy puntuales que se han ido convirtiendo en lagunas por la perdida de los hilos del tejido, por roces en la manipulación de la obra. También muestra pequeños agujeros producidos probablemente por objetos punzantes, utilizados en la sujeción de la obra al soporte del sistema expositivo.

Deformaciones en forma de pliegues

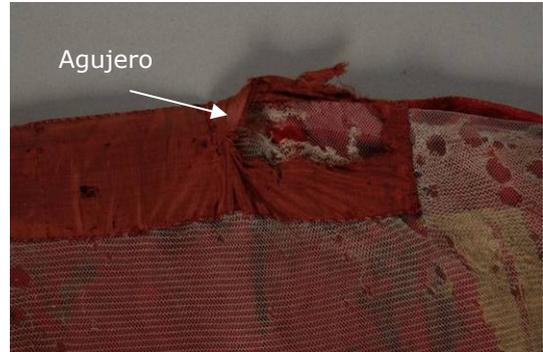
La cinta presenta dos grandes agujeros, aproximadamente a la altura de la zona por donde era plegado, para pasar la barra para colgar la obra, que han dado de sí y presenta roturas y desgarros.

Agujeros para la inserción de la barra para colgar la obra

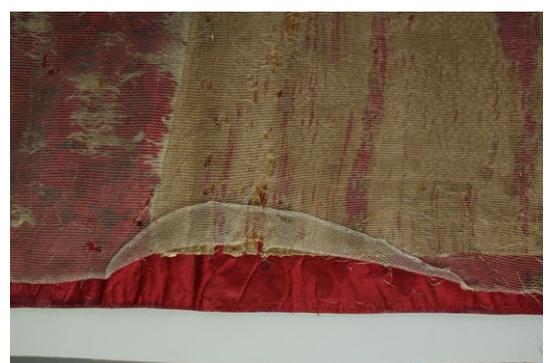
Tul triangular. Descosido y deformaciones

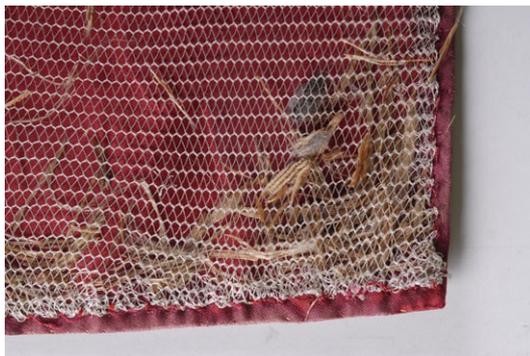
1. Fibras sueltas

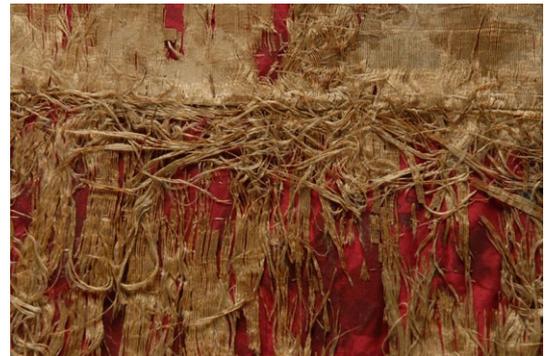
2. Hilos sueltos

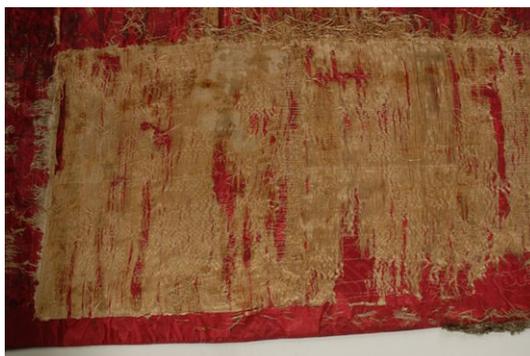
3. Perdidas de material

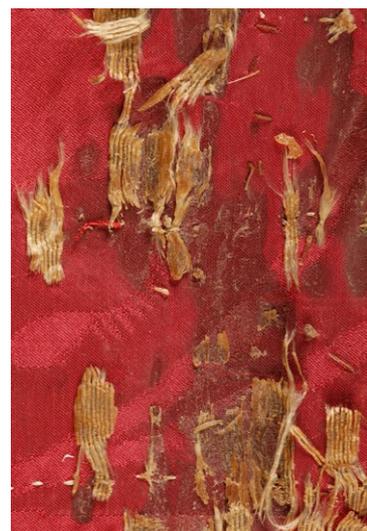
4. Tejidos con cola

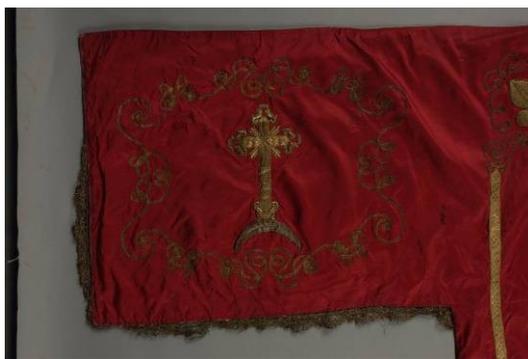
1. Abolsamientos

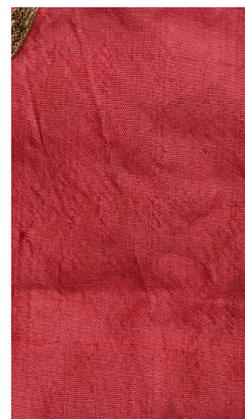
3. Arrugas y amarras

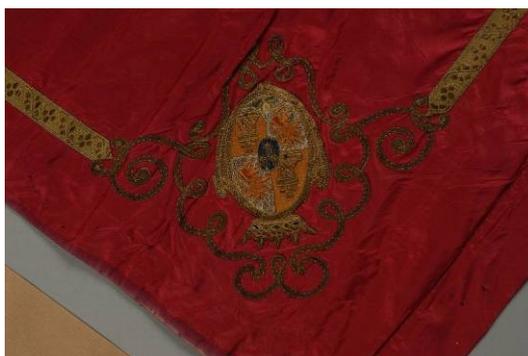
2. Pliegues

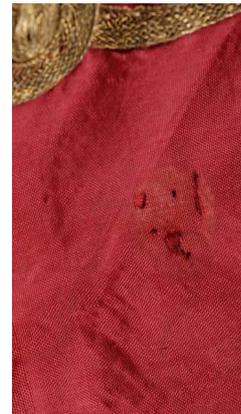
3. Agujeros por ataque de insectos

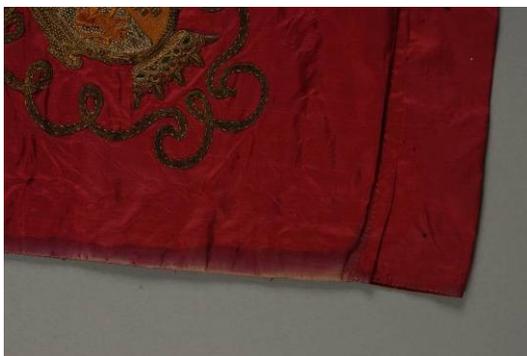
1. Manchas de humedad con alteración cromática

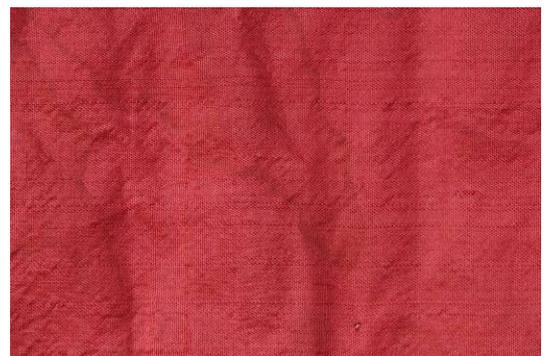
3. Cercos de humedad

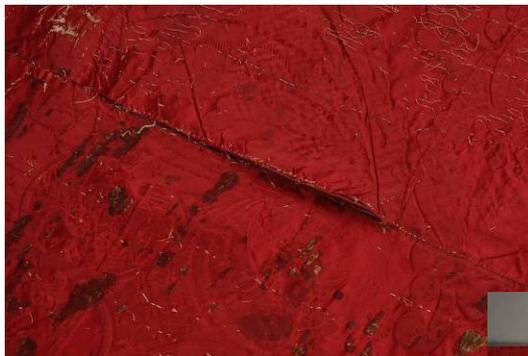
1. Descosidos

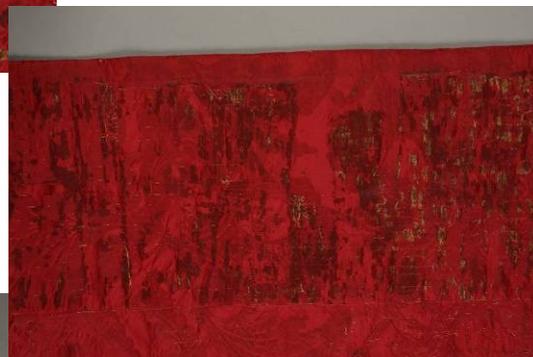
2. Detalle de las manchas de cola

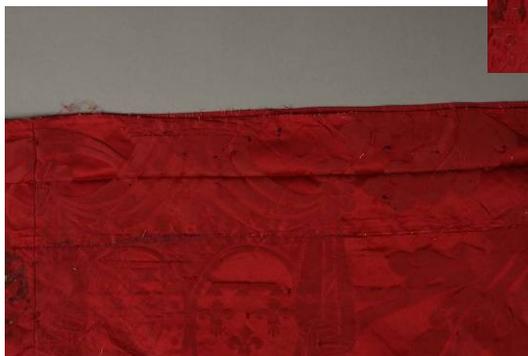
3. Agujeros por ataque de insectos procedentes del asta de madera

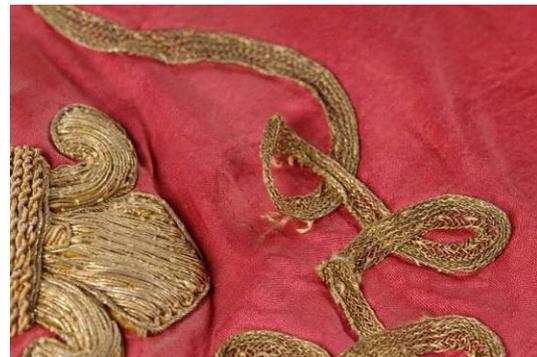
Detalle de elementos decorativos sueltos

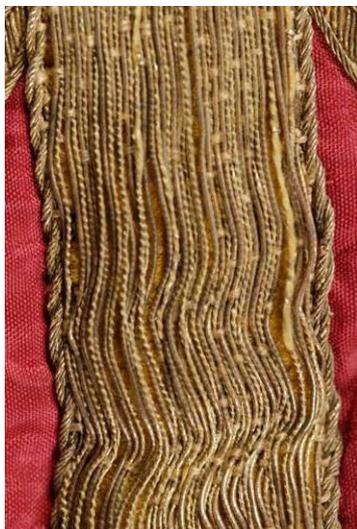
Detalle de hilos sueltos

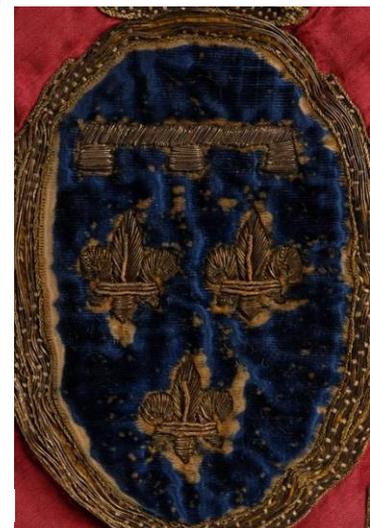
Desgaste terciopelo

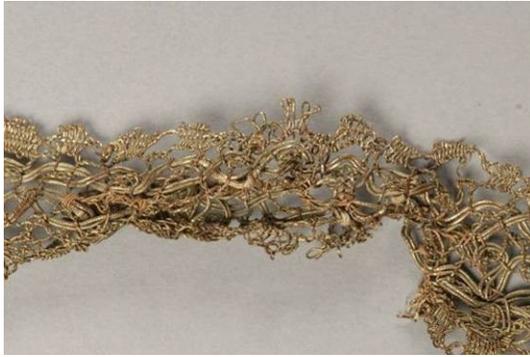
Zurcidos

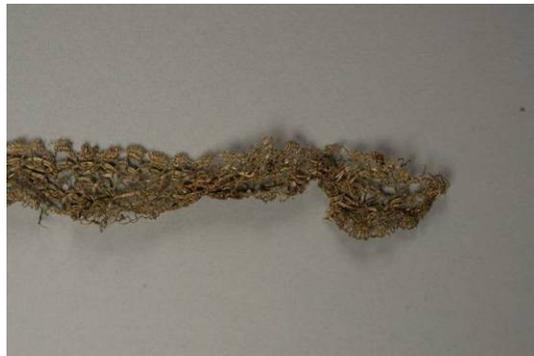
Deformaciones

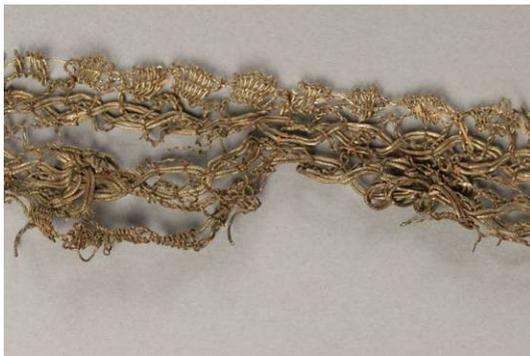
Lagunas

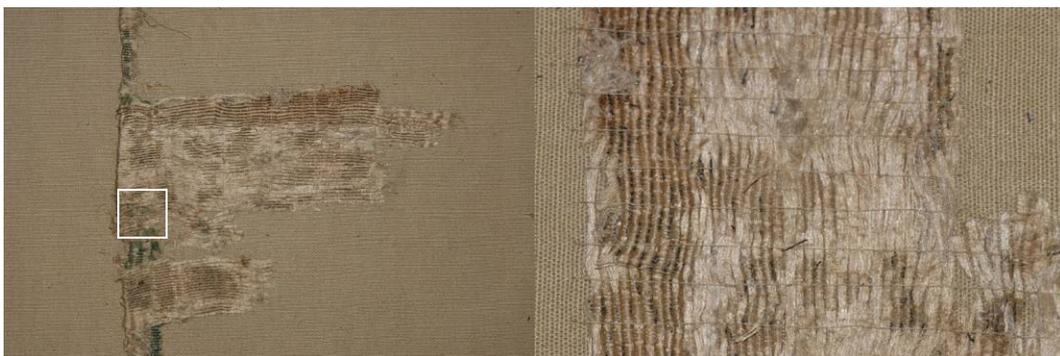
Fijación del fragmento con punto de restauración

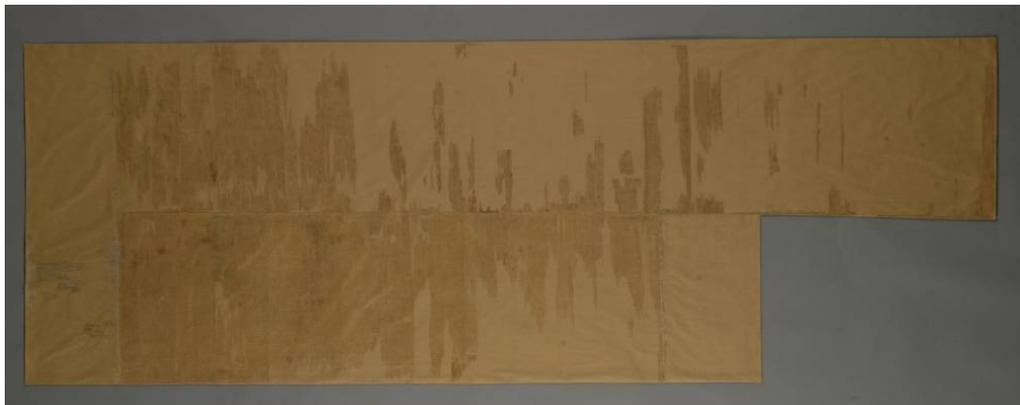
Figura II-37

Líneas de fijación de la crepelina

Obra finalizada

Detalle de la crepelina y el punto de restauración

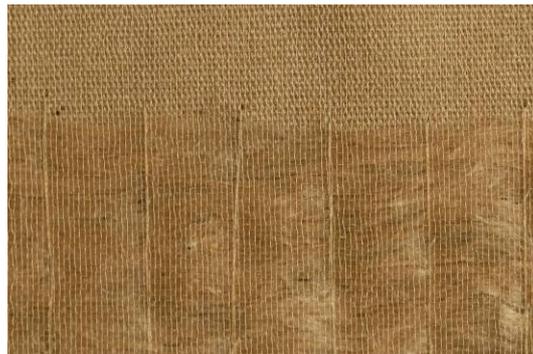
Protección con crepelina

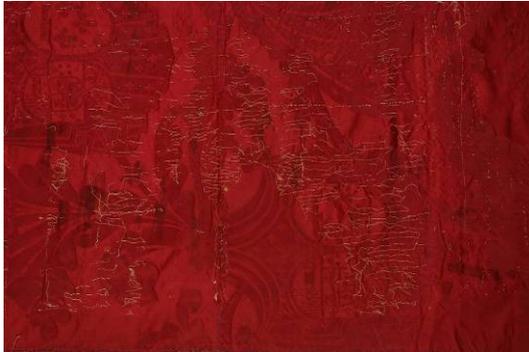
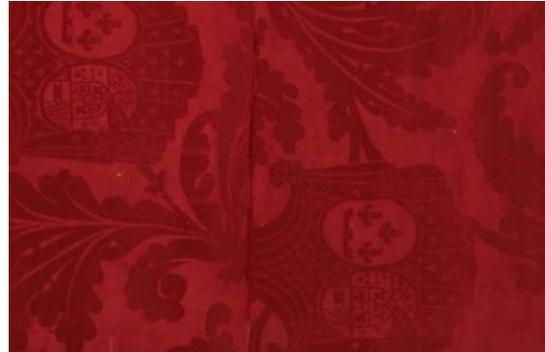
Figura II-38

Eliminación de restos de zurcidos

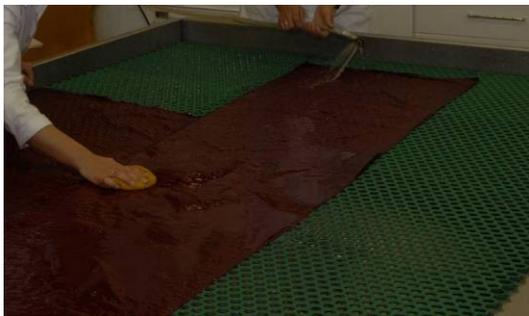
Lavado del tejido

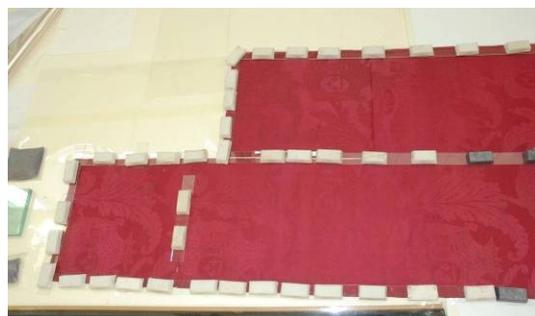
Secado y alineación

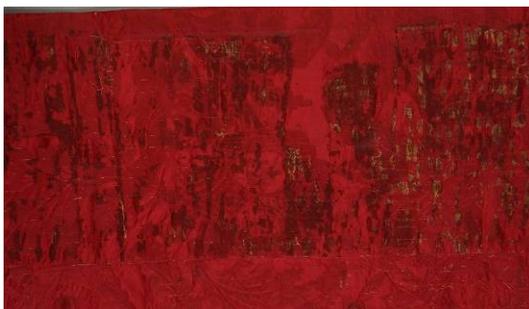
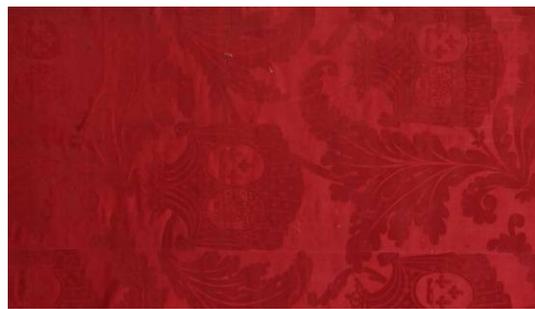
El tejido antes y después del lavado

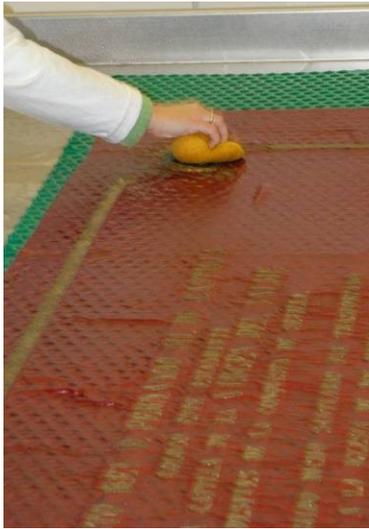
Figura II-39

Lavado del tejido

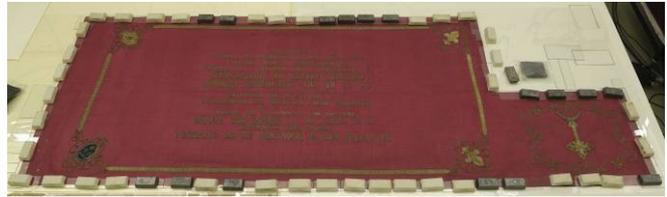
Secado y alineación

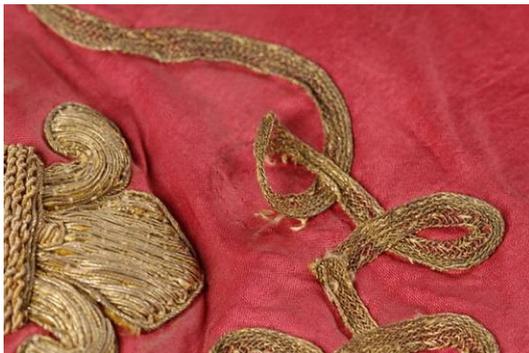
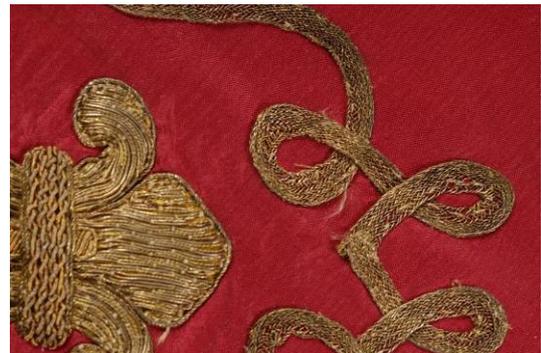
Fijación de elementos sueltos

Al soporte de consolidación del tejido musulmán y del tejido adamascado, se han fijado las roturas y elementos sueltos mediante el sistema de costura (Fig. II-36-37-39). Empleando un hilo de seda de 2 cabos, teñido según la tonalidad del tejido principal. El tipo de punto usado es, principalmente, el denominado 'punto de restauración', que consiste en tender un hilo perpendicularmente sobre la zona a fijar y puntualmente fijarlo para mantener la ubicación de los hilos de la tela.

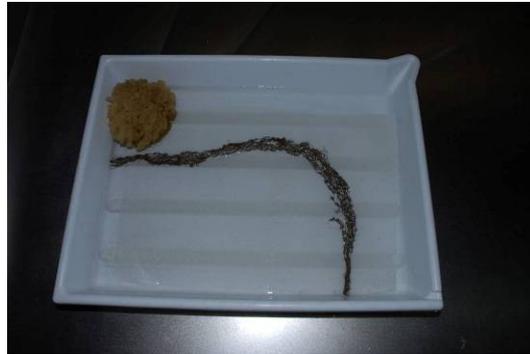
Figura II-40

Lavado del encaje

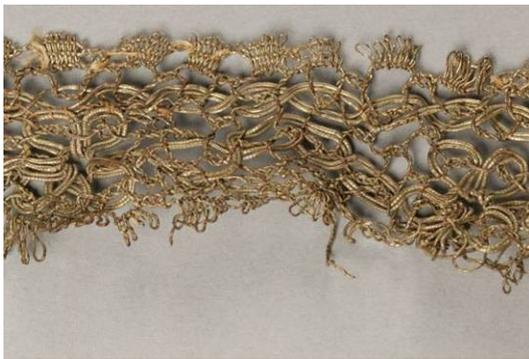
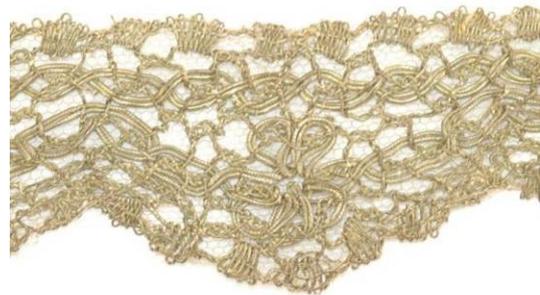
Consolidación y fijación del encaje a un soporte de tul

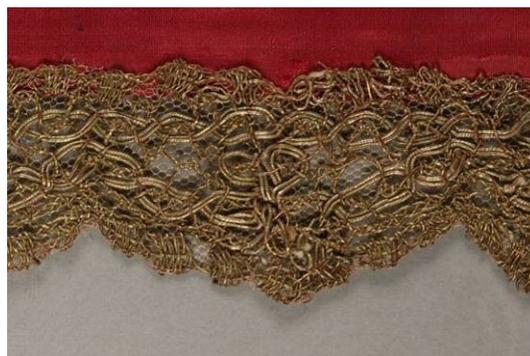
Montaje del encaje

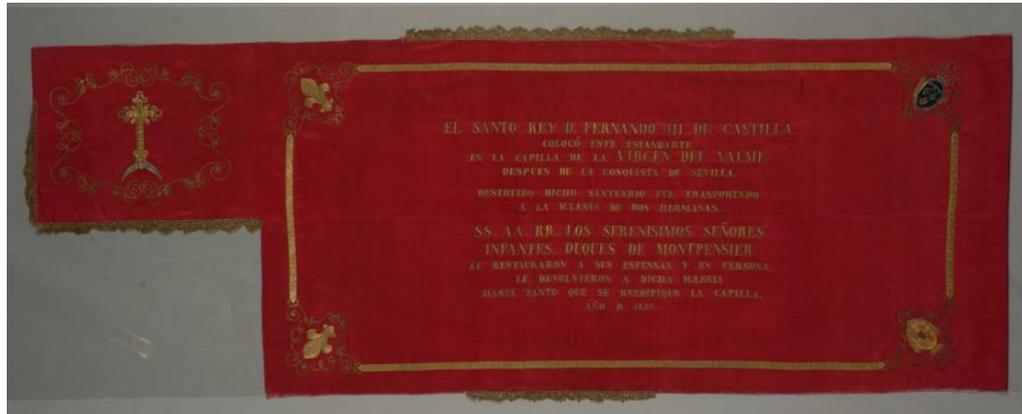
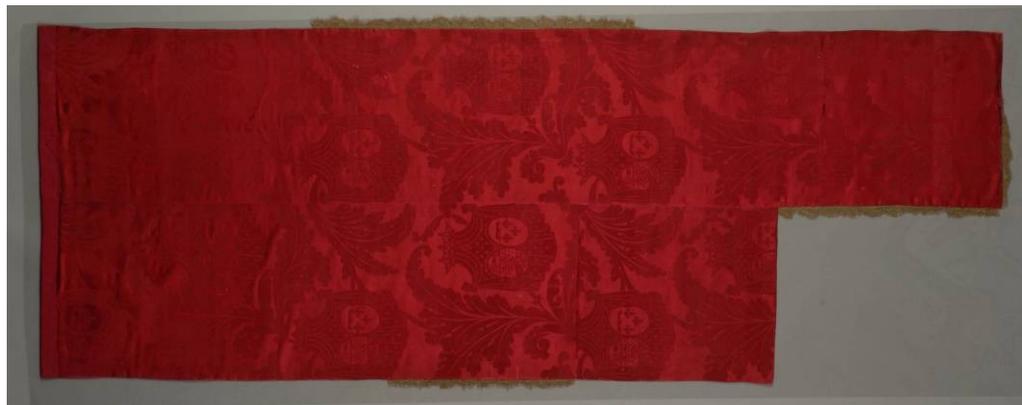
Figura II-41

Estado final tras la intervención
