MEMORIA DE INTERVENCIÓN
**PIEZAS ARQUEOLÓGICAS DEL MUSEO DE
ALMERÍA**

20 de enero de 2006

INSTITUTO ANDALUZ DEL PATRIMONIO HISTÓRICO
Centro de Intervención en el Patrimonio Histórico

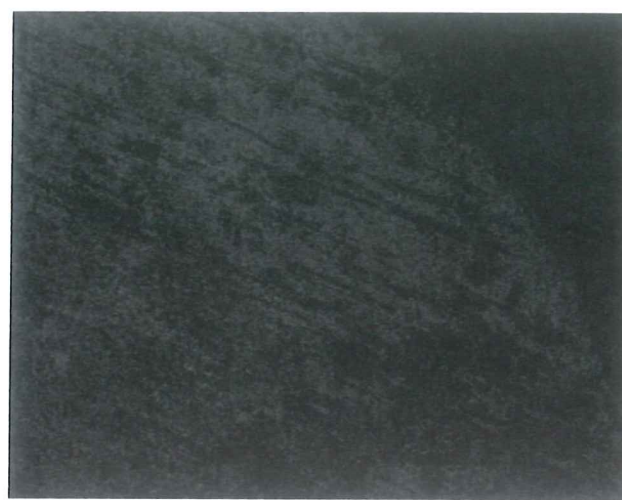
También se detecta en la superficie cloruros de cobre y sulfato cálcico. El yeso probablemente son restos adheridos sobre el puñal, mientras que los cloruros son productos de corrosión de la aleación del puñal (Figuras 3 y 4).

Fig. 4. Fotografía de microscopía electrónica en modo BSE de la muestra M1. Zona de la punta del puñal.

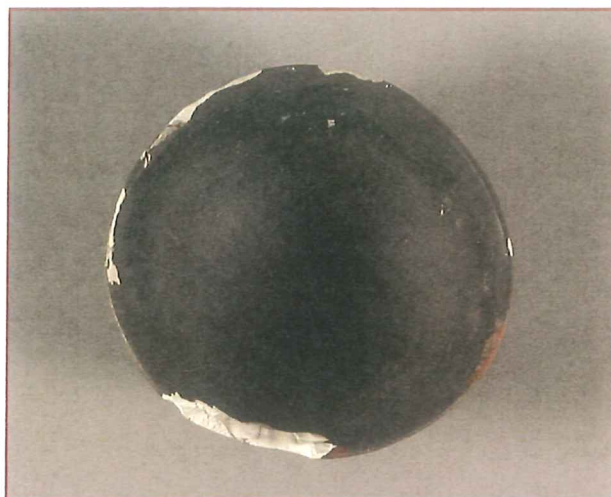
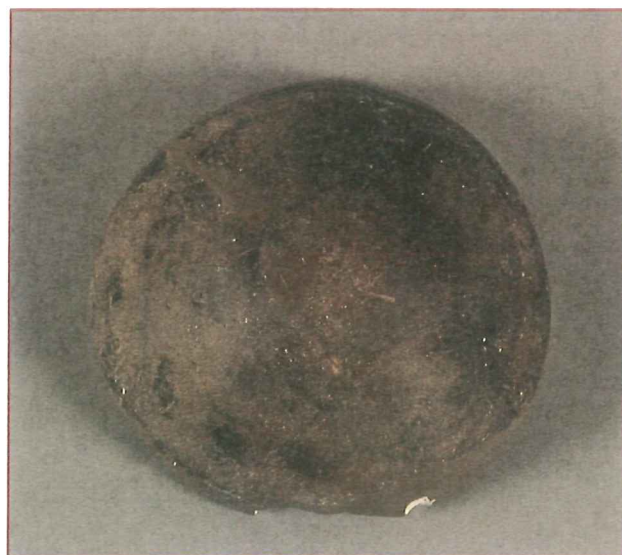
Figura.II.1-2 . ESTADO PREVIO A LA INTERVENCIÓN.

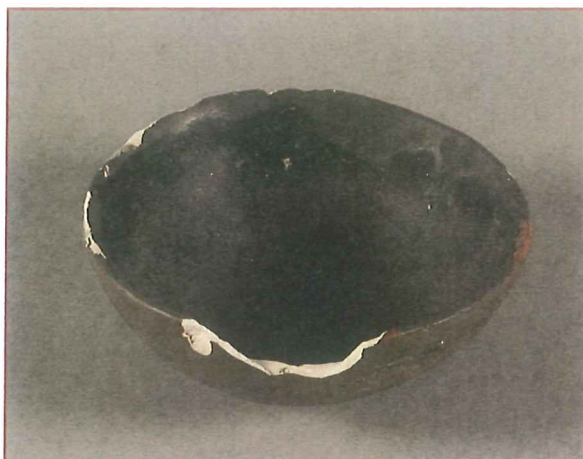
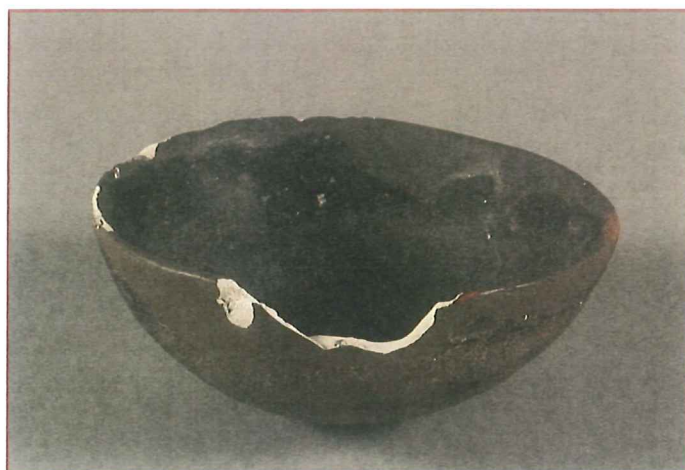
Figura.II.3-4. ESTADO PREVIO A LA INTERVENCIÓN.

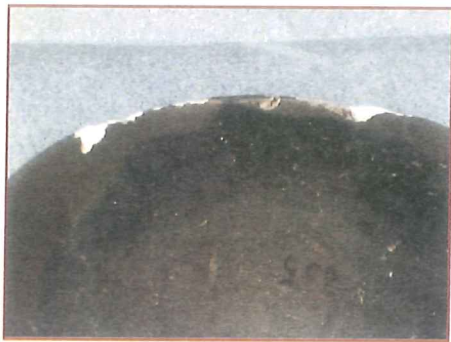
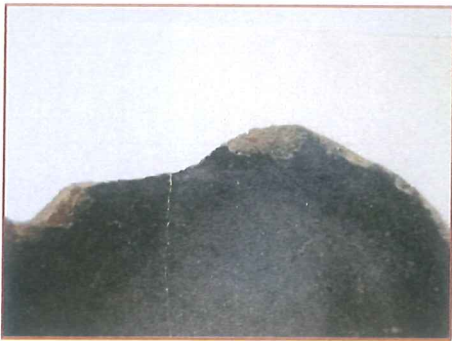
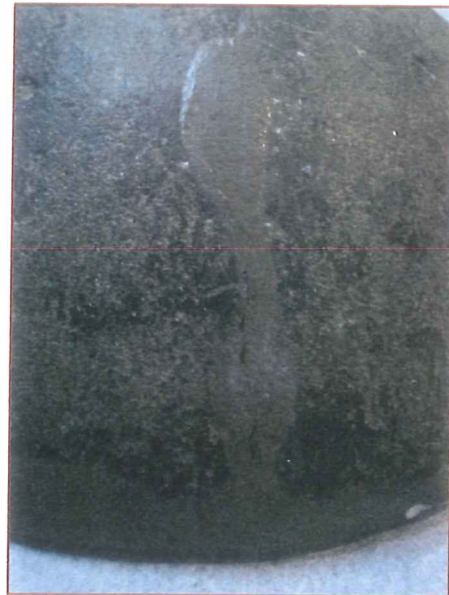
Figura.II.5-6-7. ANTES Y DESPUÉS DE LA INTERVENCIÓN.
DETALLE DE RECONSTRUCCIÓN SOBRE EL ORIGINAL.

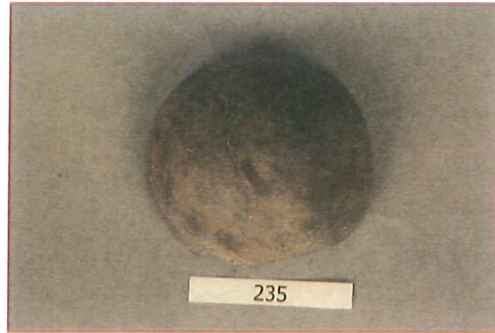
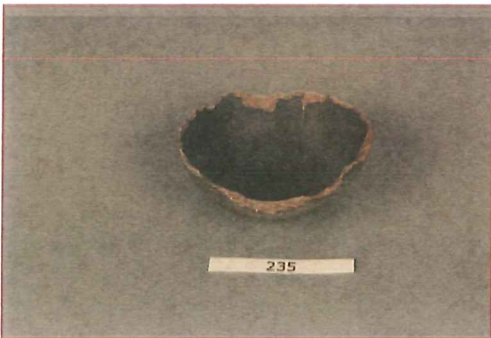
Figura II.8-9-10-11. DESPUÉS DE LA INTERVENCIÓN.

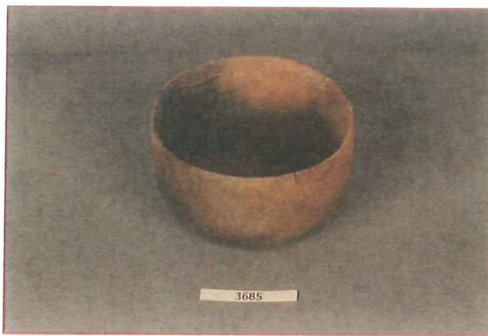
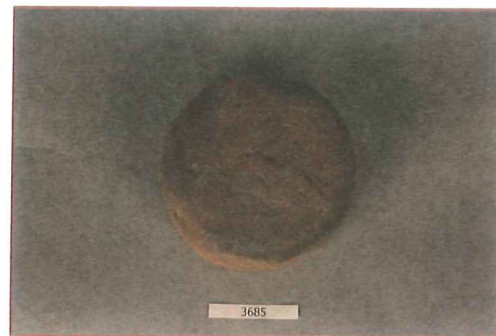
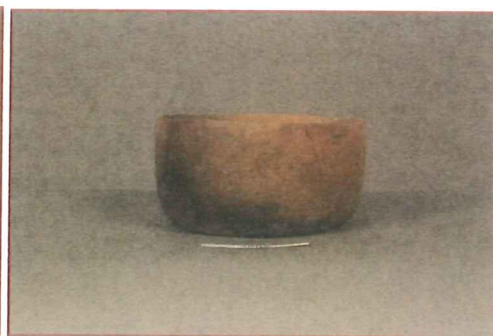
Figura.II.5-6-7-8 DESPUÉS DE LA INTERVENCIÓN

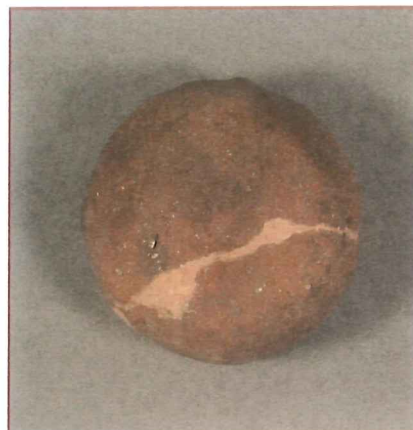
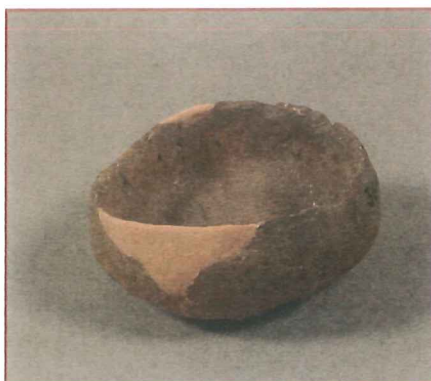
Figura.II.1-2-3. ESTADO PREVIO A LA INTERVENCIÓN.

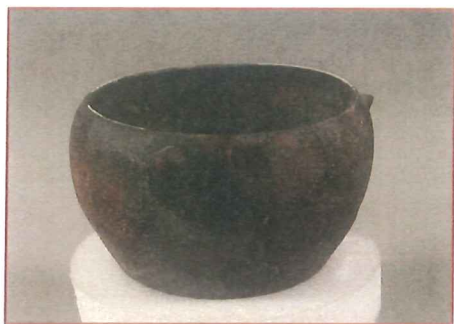
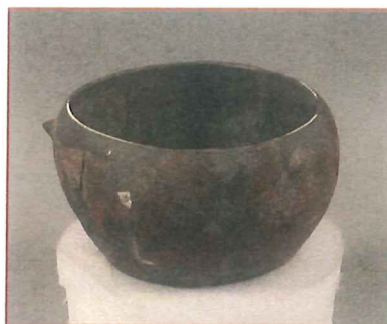
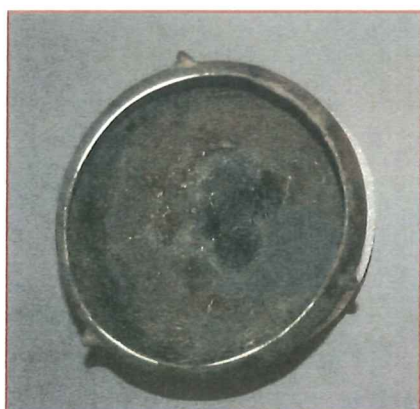
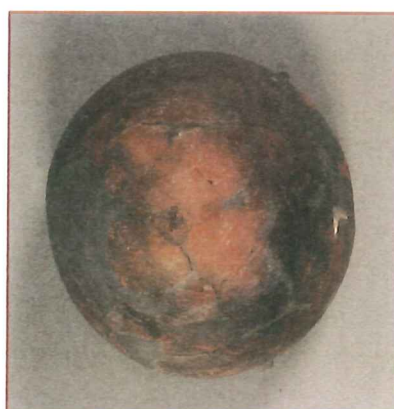
ANEXO II. : DOCUMENTACIÓN GRÁFICA Nº INVENTARIO 13825

Figura.II. 1-2-3-4-5-6. ESTADO PREVIO A LA INTERVENCIÓN.

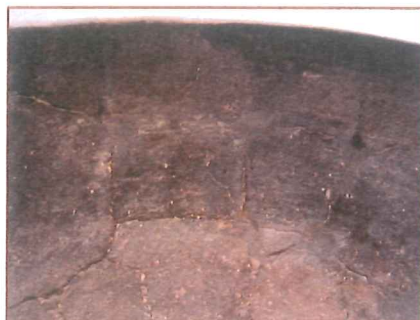
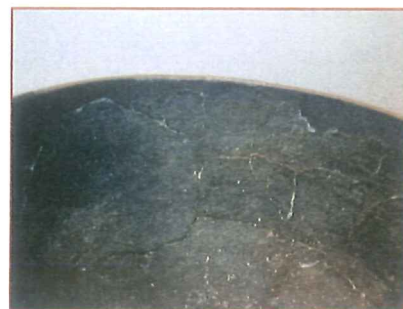
Figura.II.11-12. DETALLE ANTES-DESPUÉS DE LA INTERVENCIÓN..

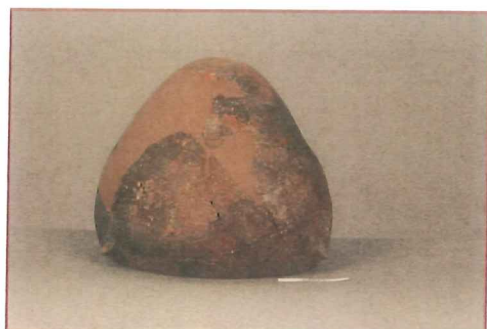
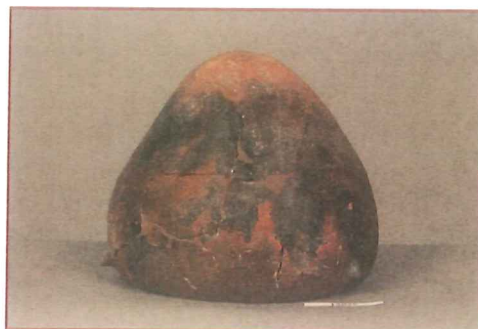
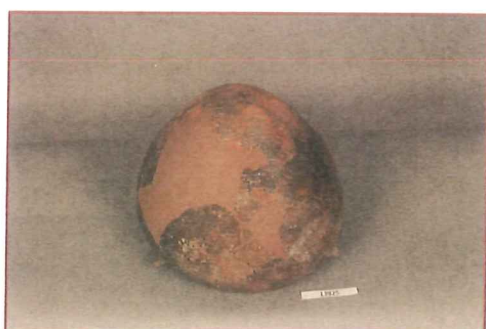
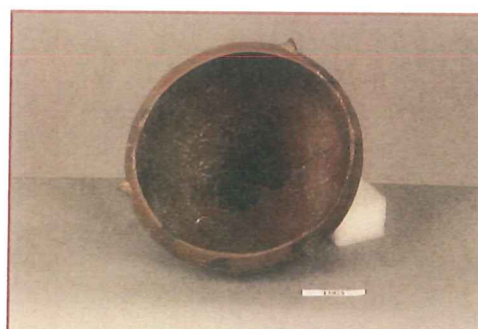
Figura.II.13-14-15-16. DESPUÉS DE LA INTERVENCIÓN.

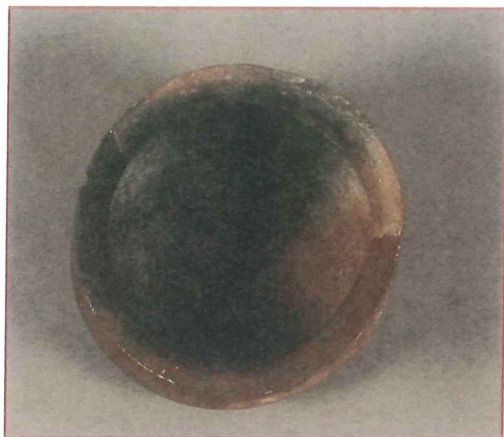
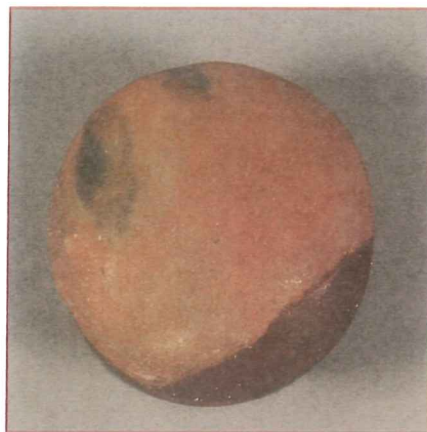
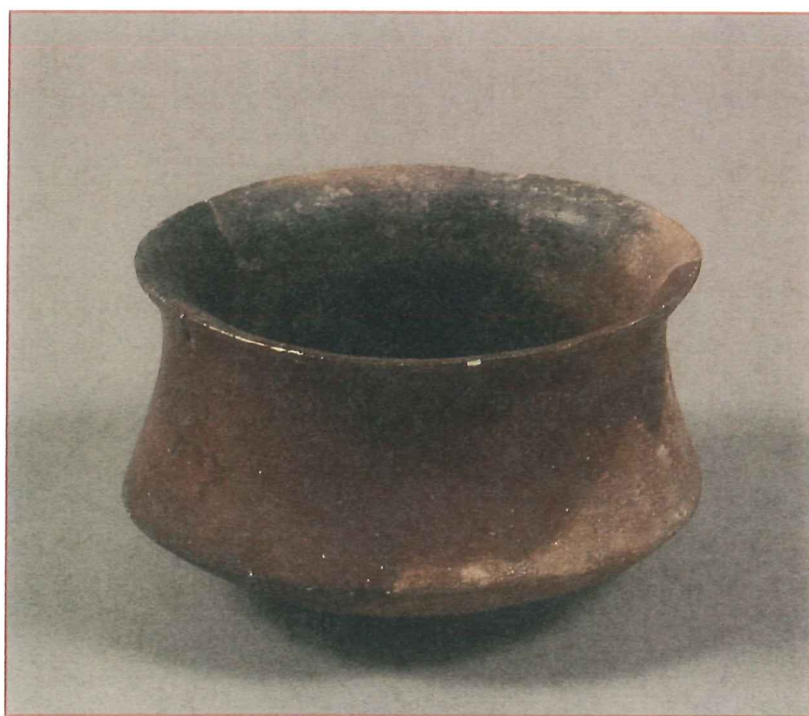
ANEXO II. : DOCUMENTACIÓN GRÁFICA Nº INVENTARIO 16402

Figura.II.1-2-3. ESTADO PREVIO A LA INTERVENCIÓN.

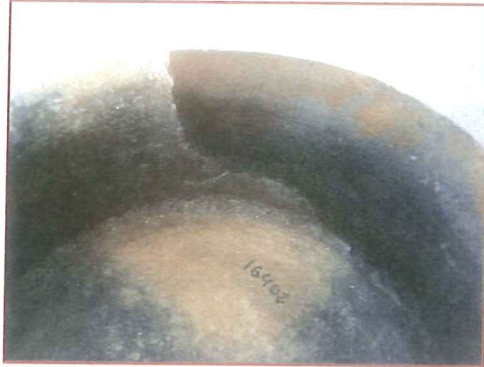
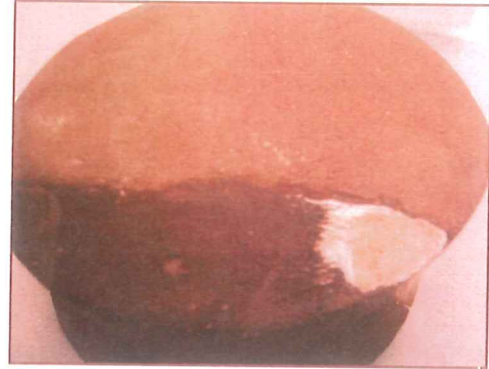
Figura.II. 4-5. DETALLE DE RECONSTRUCCIÓN E INICIO DE LIMPIEZA.
FOTO 15-16.

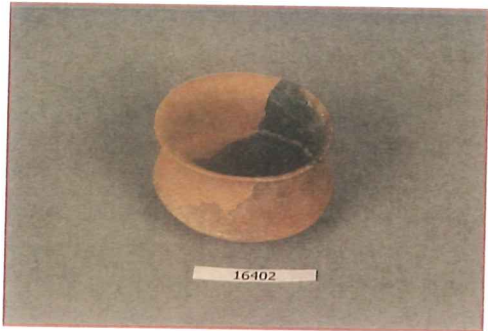
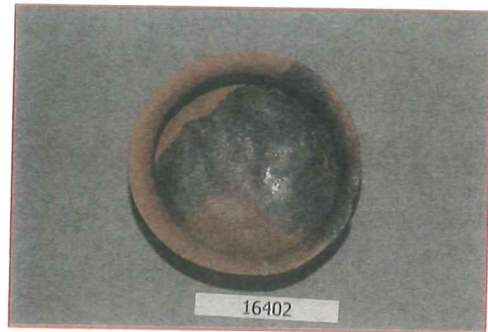
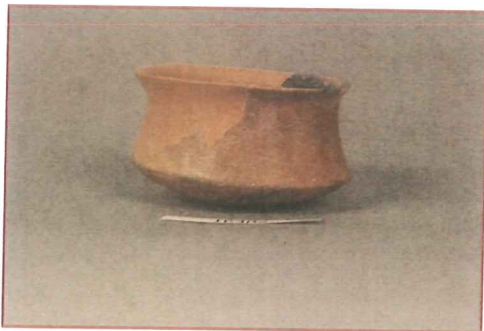
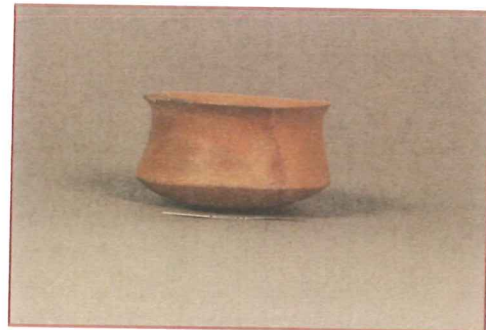
Figura.II.8-9-10-11. DESPUÉS DE LA INTERVENCIÓN

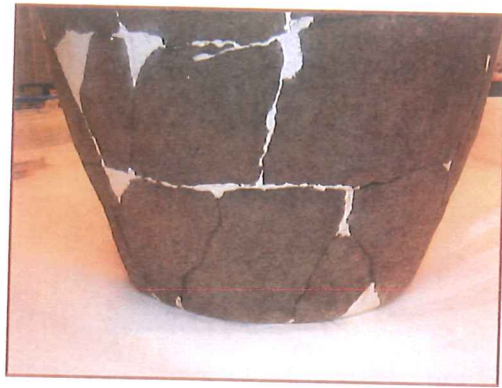
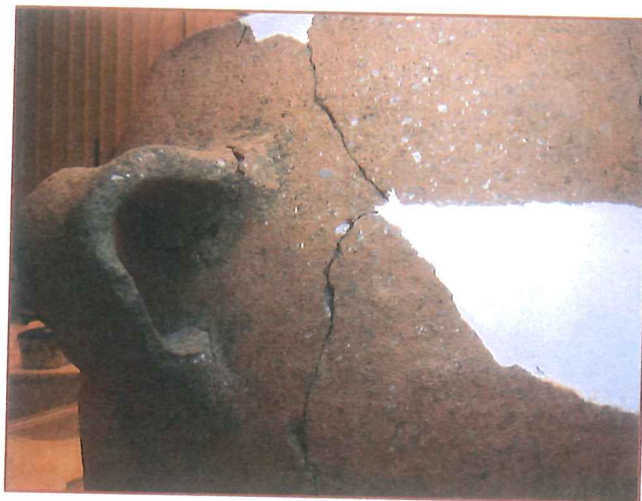
ANEXO II. : DOCUMENTACIÓN GRÁFICA Nº INVENTARIO 23437

Figura.II.1-2-3. ESTADO PREVIO A LA INTERVENCIÓN.

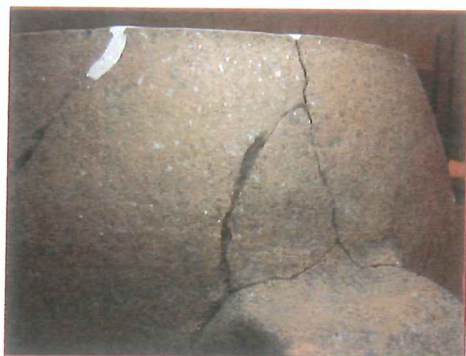
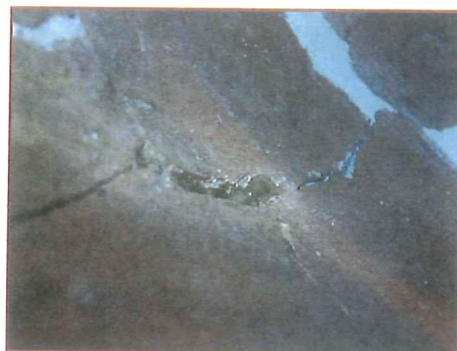
Figura.II.4-5. DETALLE DE LAS RECONSTRUCCIONES Y ACUMULACIONES DE ADHESIVO.

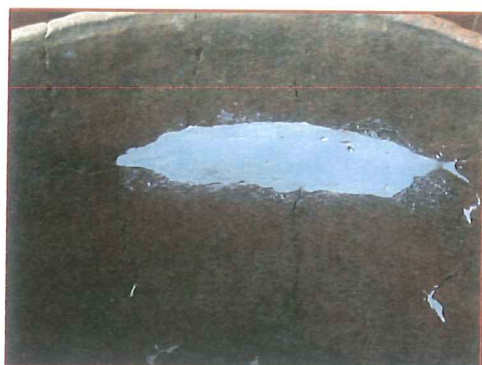
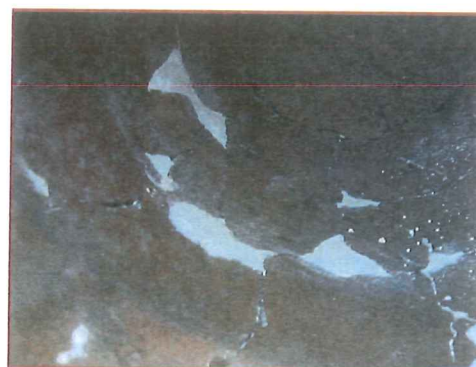
Figura.II.6-7. DETALLE ACUMULACIONES DE ADHESIVO EN UNIONES Y RECONSTRUCCIÓN INTERIOR CON RESTOS EN BORDES.

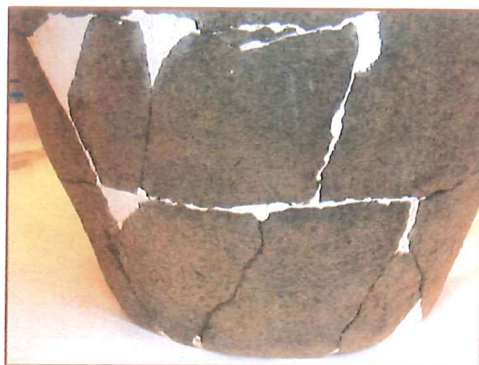
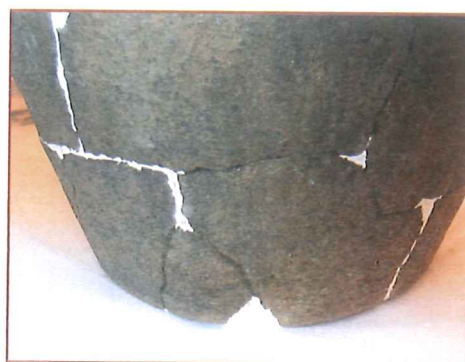
Figura.II.8-9. IMAGEN ANTES Y DESPUÉS EN RECONSTRUCCIONES.

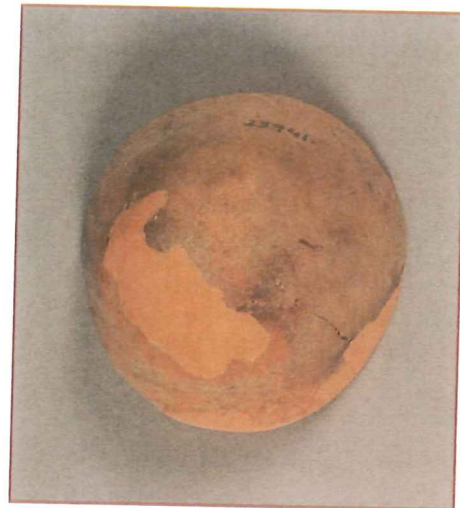
Figura.II.1-2-3. PIEZA ANTES DE LA INTERVENCIÓN,

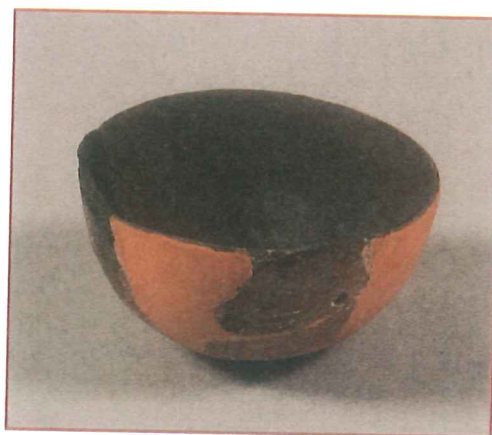
Figura.II.1-2-3-4. ANTES DE LA INTERVENCIÓN. ANVERSO Y REVERSO.

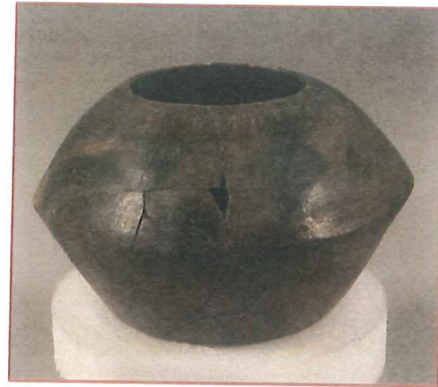
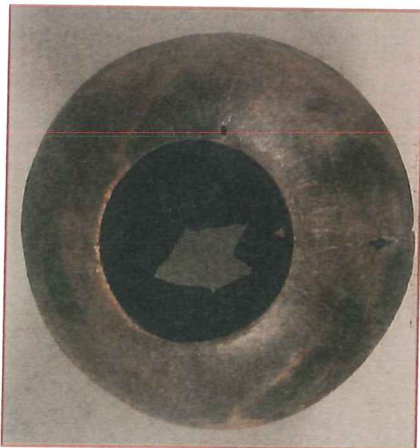
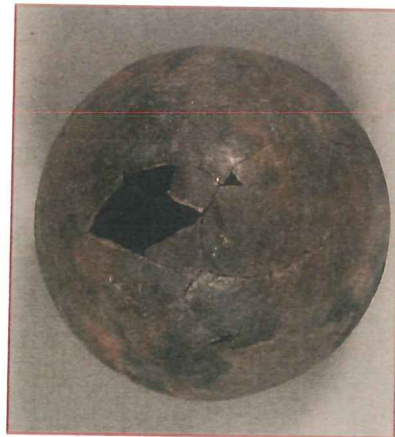
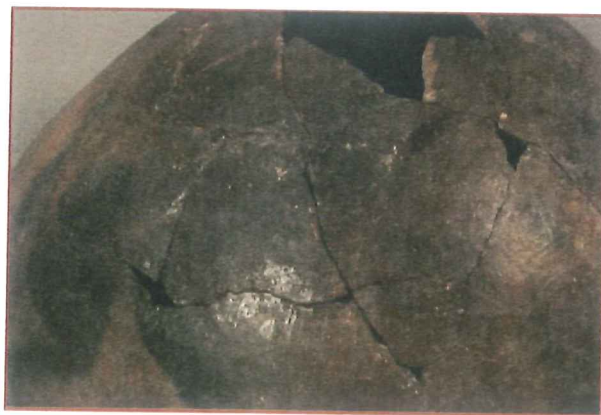
Figura.II.1-2-3-4-5. ANTES DE LA INTERVENCIÓN.

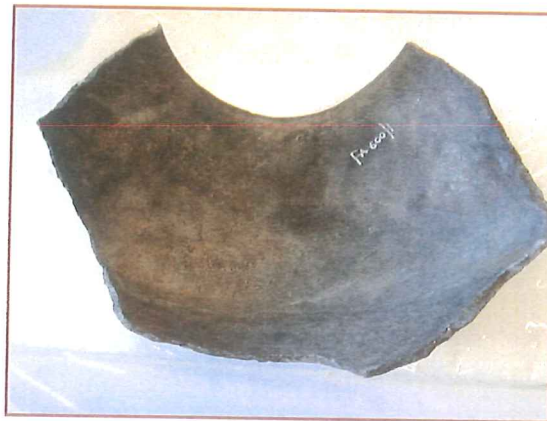
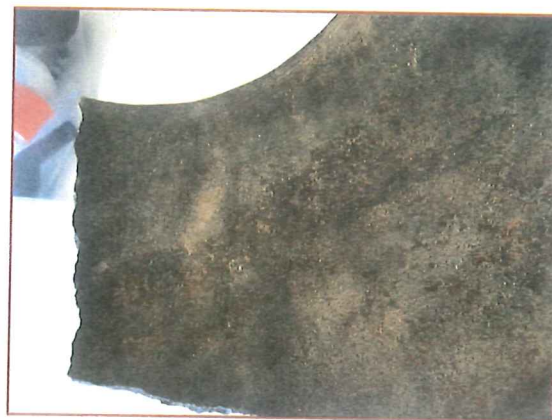
Figura.II.6-7-8. DETALLES DE UNIONES. PRESENCIA DE OXALATOS Y SALES INSOLUBLES.

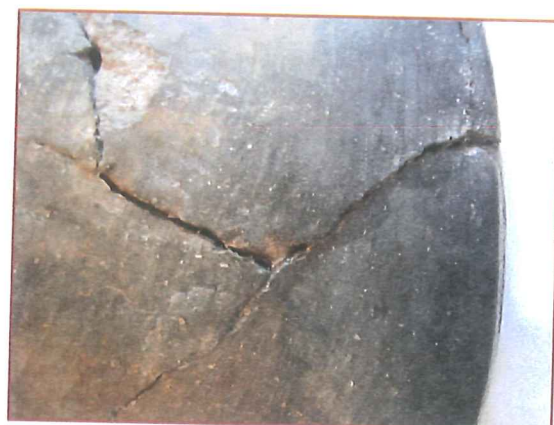
Figura.II.9-10-11. PRESENCIA DE ADHESIVO Y DETALLE DE HUELLAS DE FABRICACIÓN.

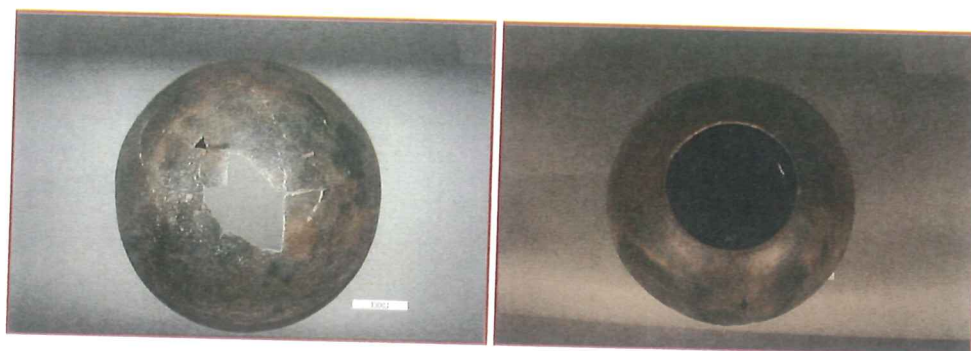
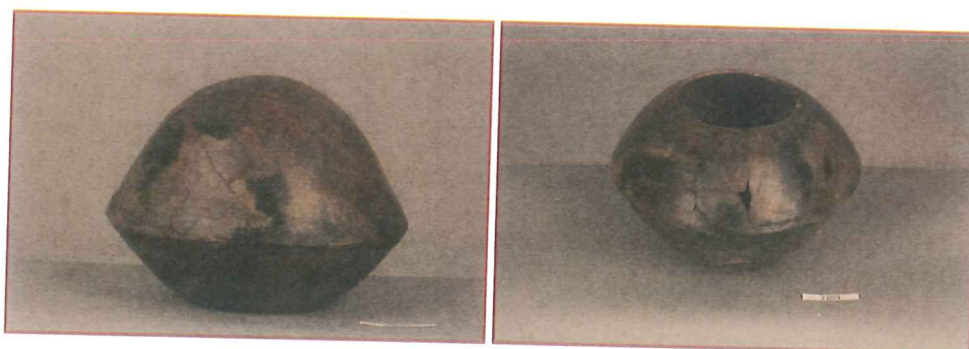
Figura.II.16-17-18-19. DESPUÉS DE LA INTERVENCIÓN.

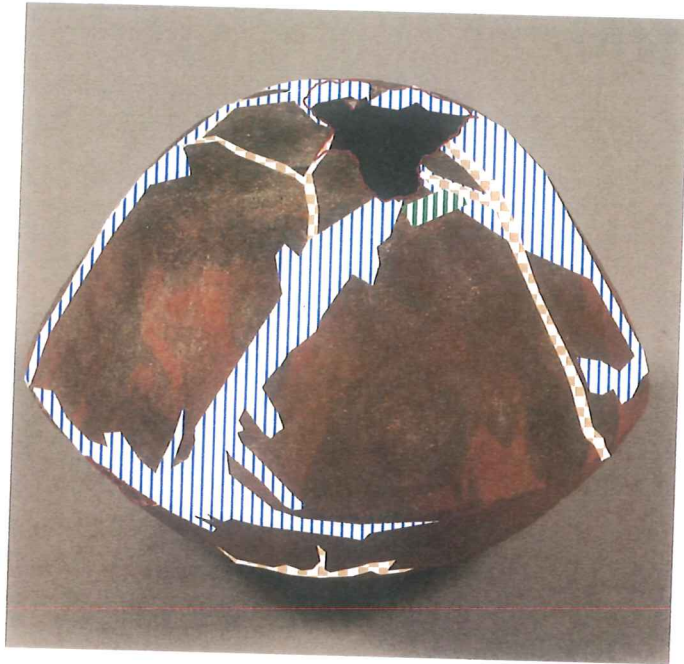
FIG.1

INFOGRAFÍAS DEL ESTADO DE CONSERVACIÓN

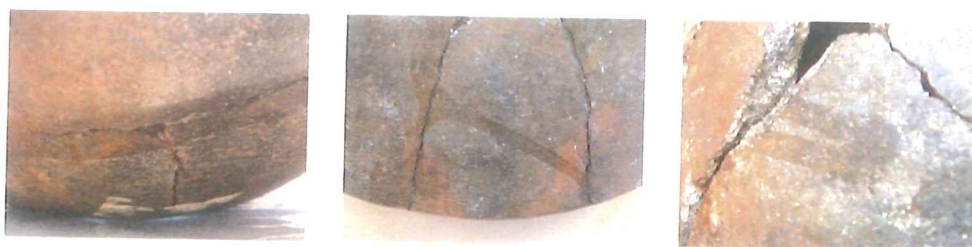
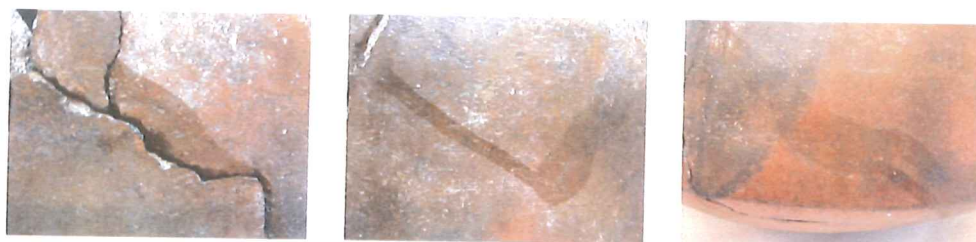
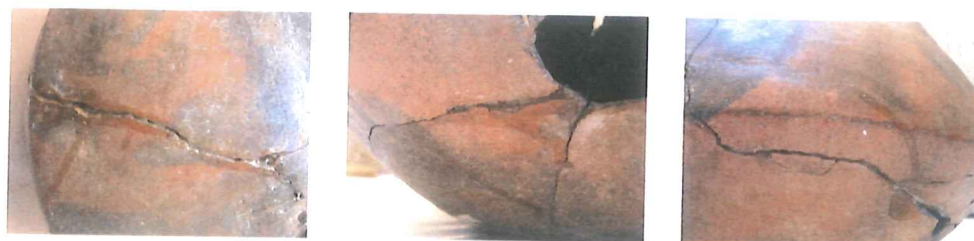
RESTOS DE ADHESIVO EN SUPERFICIE

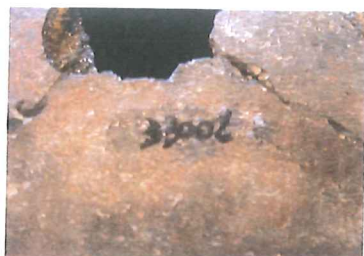
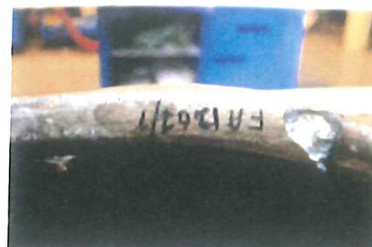
SIGLADOS

PROCESOS DE INTERVENCIÓN
RETIRADA DE SIGLADOS

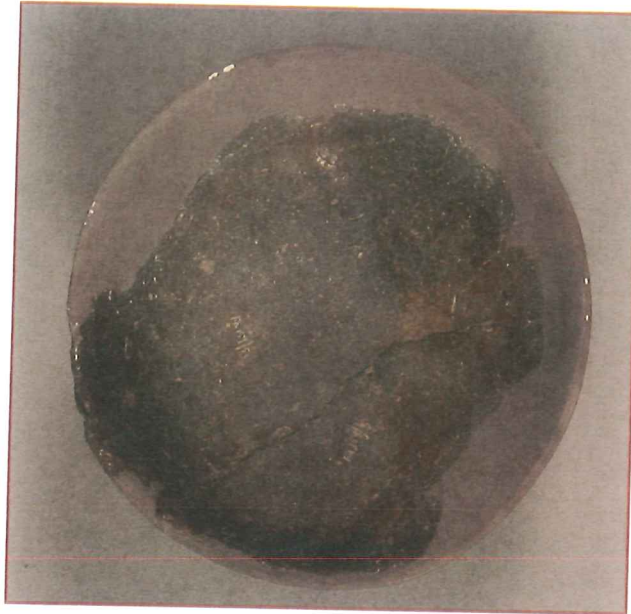
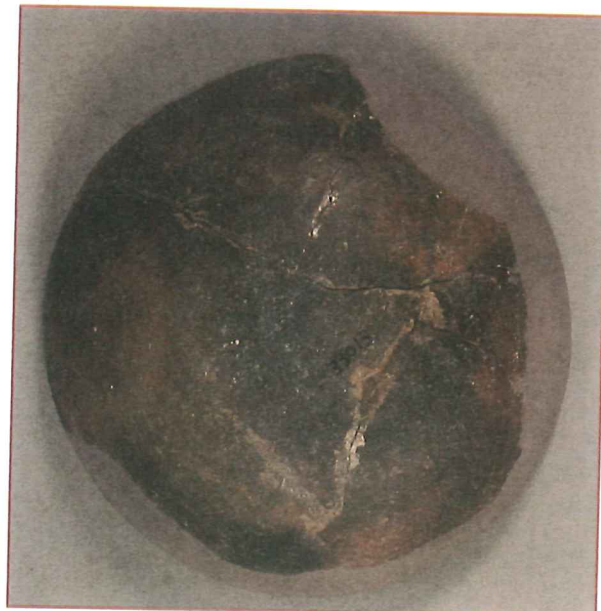
Figura.II.1-2. ANTES DE LA INTERVENCIÓN. ANVERSO Y REVERSO.

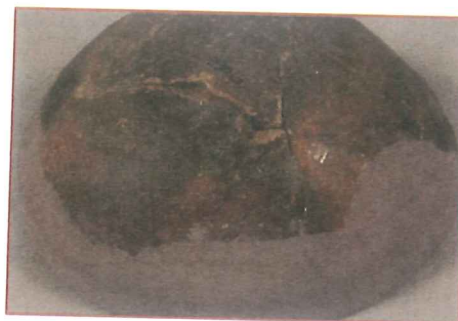
Figura.II.3-4. DETALLE DE REINTEGRACIONES SOBRE LA PIEZA ORIGINAL Y ACUMULACIONES DE ADHESIVO.

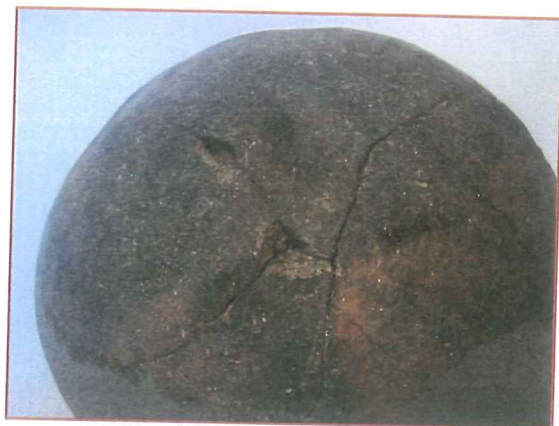
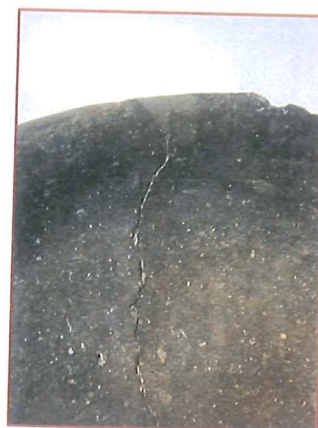
Figura.II.5-6. DETALLE DE LIMPIEZA DE SALES INSOLUBLES Y ACUMULACIONES DE ADHESIVO EN LAS UNIONES.

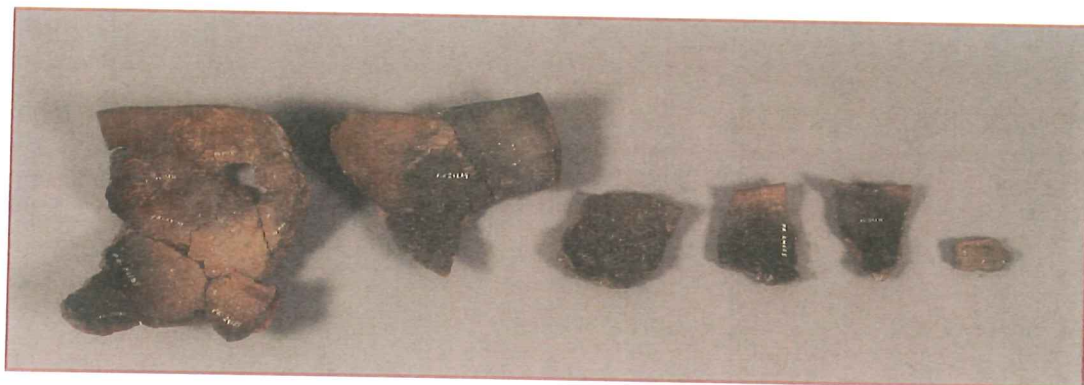
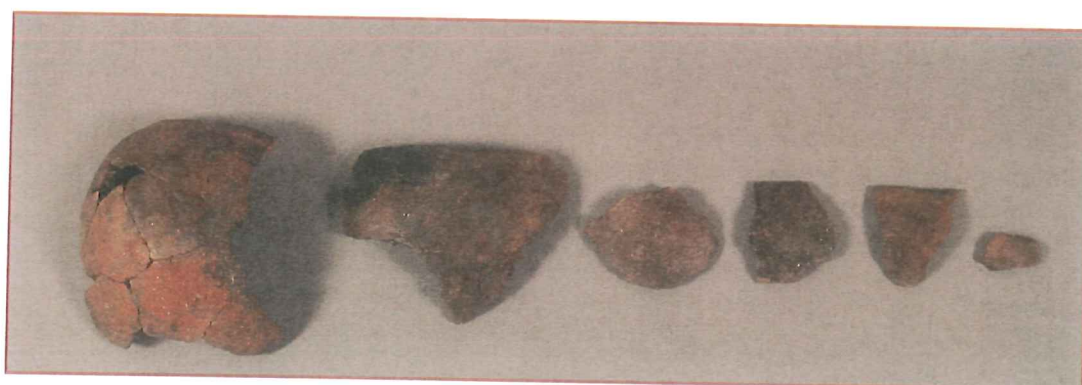
Figura.II.1-2. ANTES DE LA INTERVENCIÓN. ANVERSO Y REVERSO.

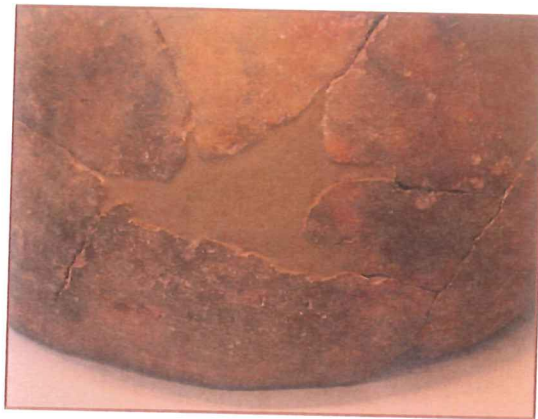
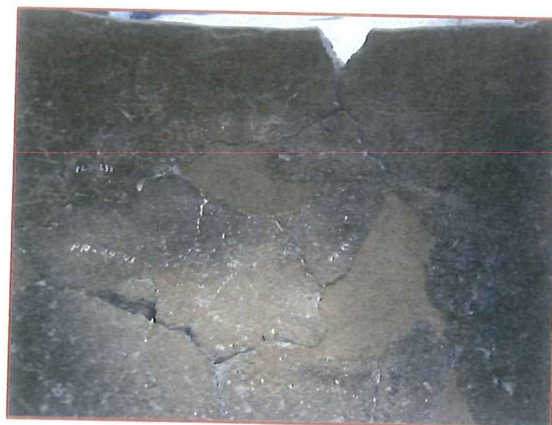
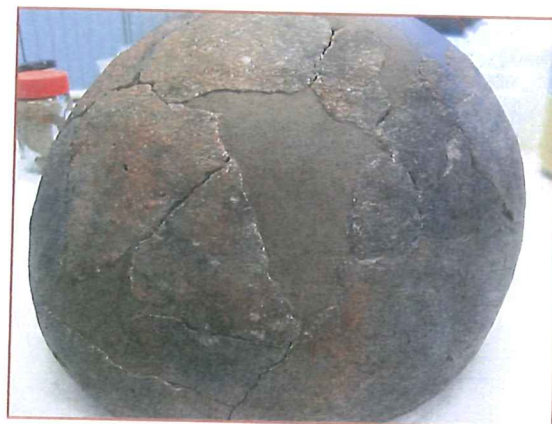
Figura.II.8-9-10. DETALLE DE LA REINTEGRACIÓN FINAL.

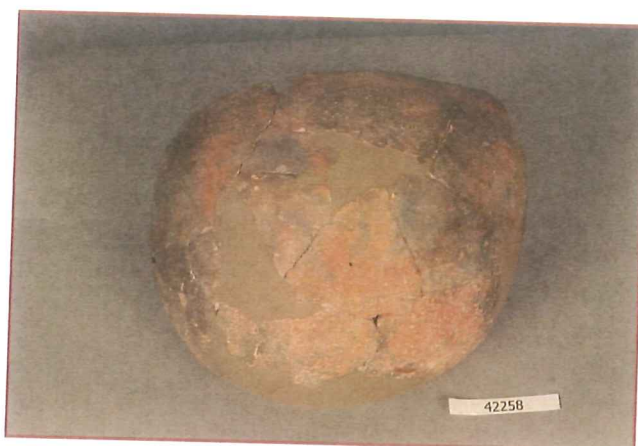
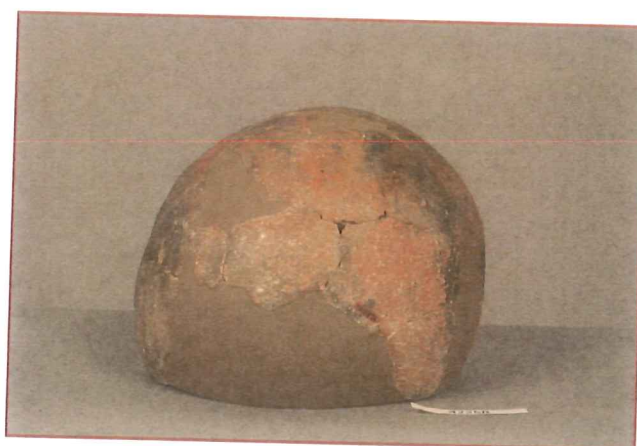
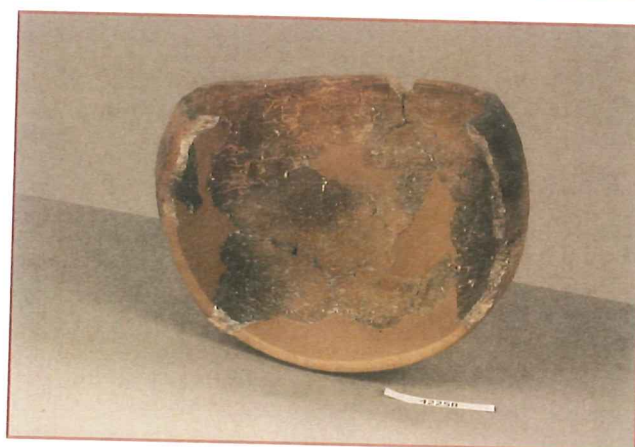
Figura.II.11-12-13. DESPUÉS DE LA INTERVENCIÓN.

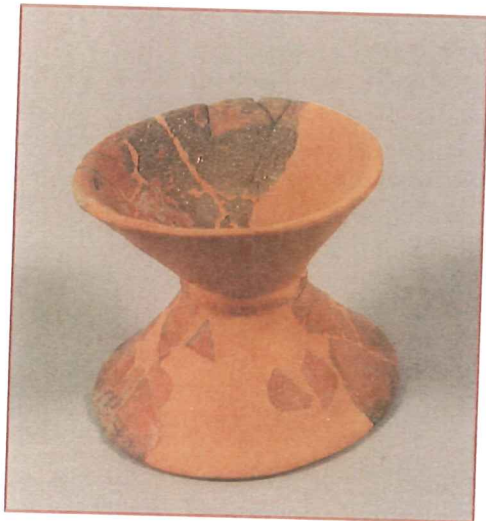
ANEXO II. : DOCUMENTACIÓN GRÁFICA Nº INVENTARIO 43047

Figura.II.1-2-3-4. ANTES DE LA INTERVENCIÓN.

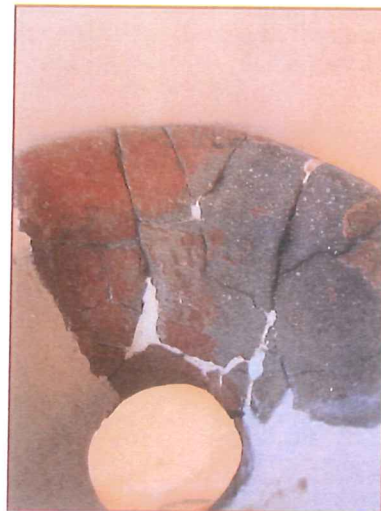
Figura.II.5-6, DETALLE DE ACUMULACIONES ADHESIVO Y REINTEGRACIONES.

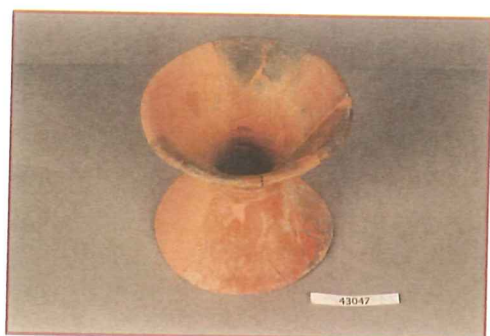
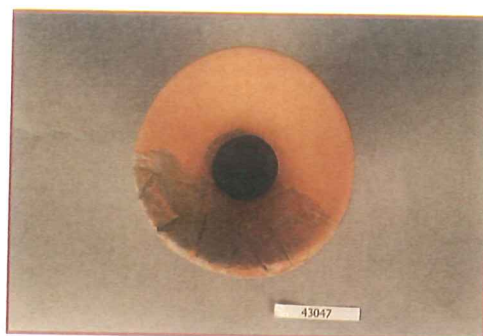
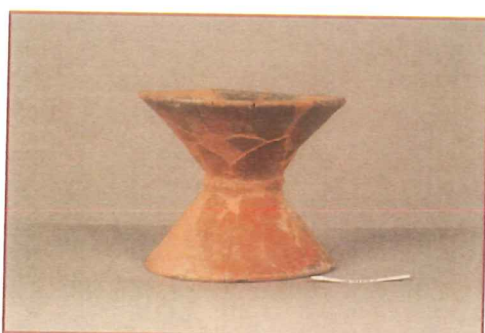
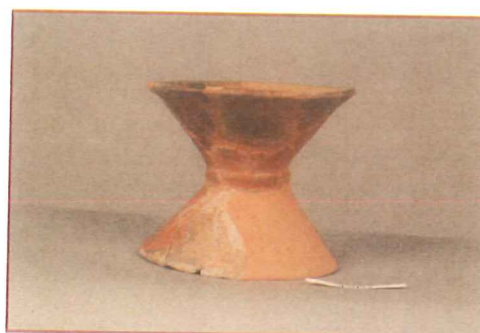
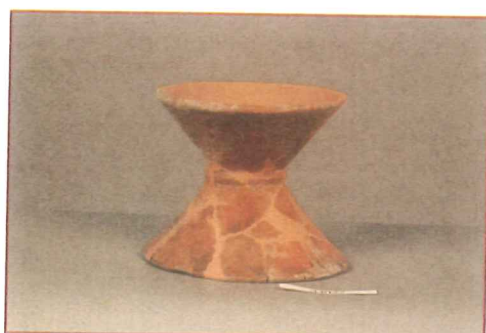
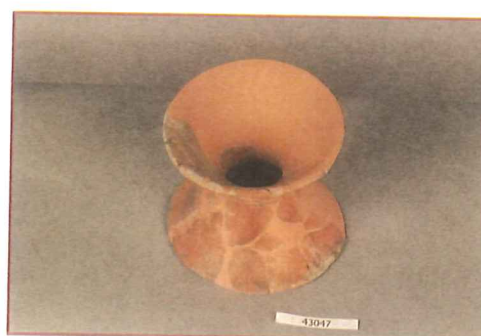
Figura.II.10-11-12-13-14-15. DESPUÉS DE LA INTERVENCIÓN.

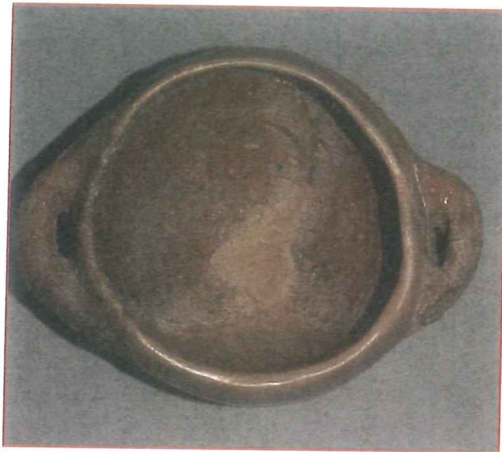
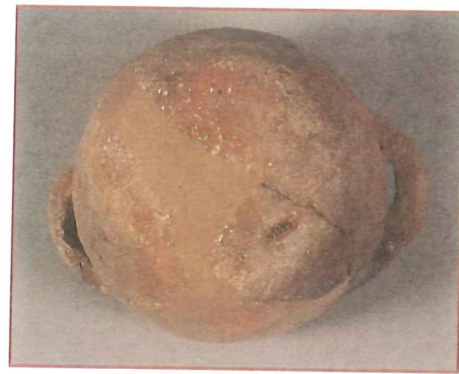
ANEXO II. : DOCUMENTACIÓN GRÁFICA Nº INVENTARIO 51345

Figura.II.1-2-3-4. ANTES DE LA INTERVENCIÓN.

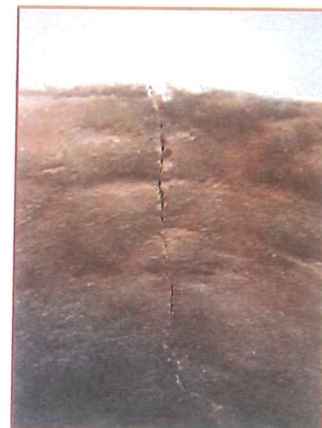
Figura.II.8-9. DETALLE DE ACUMULACIONES DE ADHESIVO Y DEPÓSITOS TERROSOS.

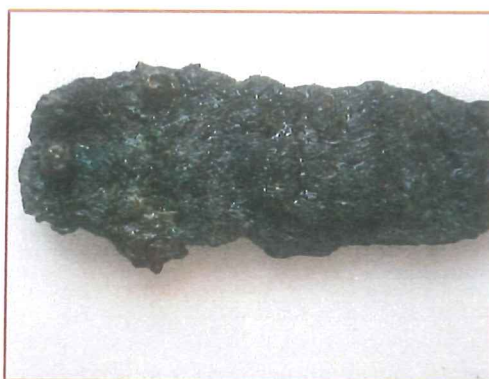
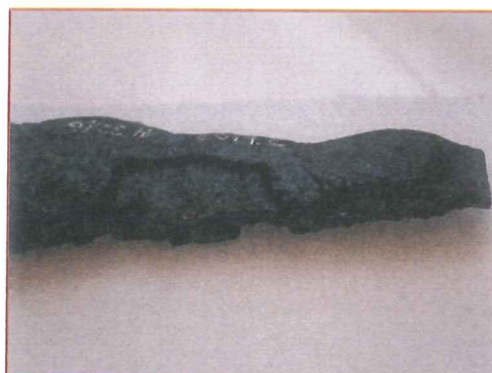
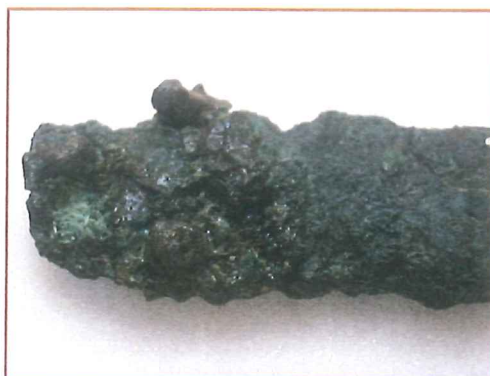
Figura.II.3-4-5. DETALLE DEL ESTDO DE LA PIEZA.

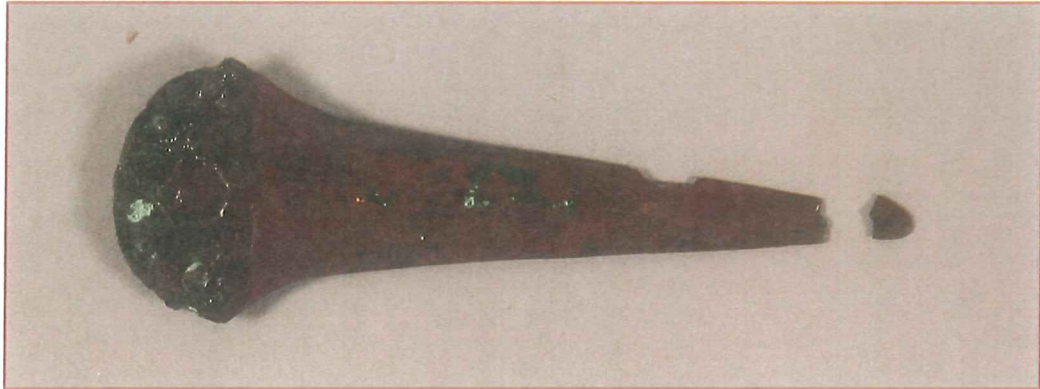
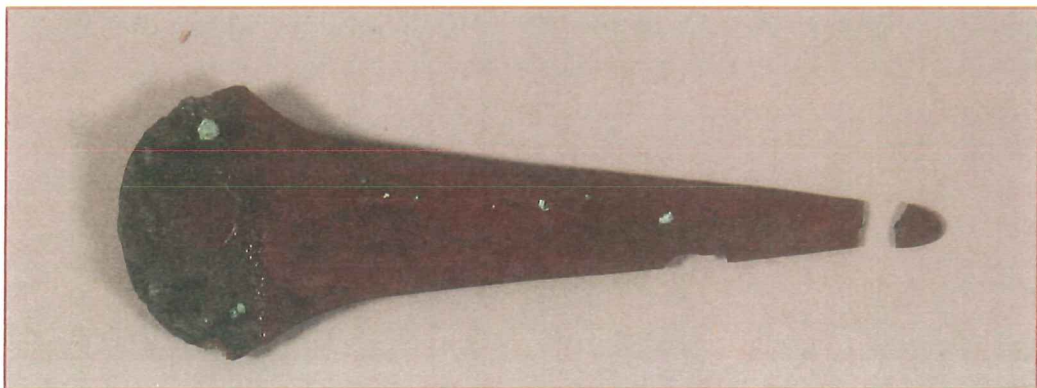
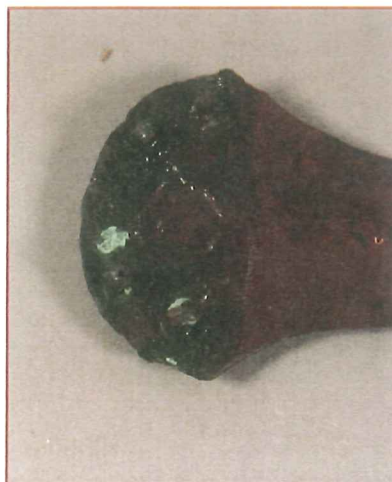
Figura.II.1-2-3. ANTES DE LA INTERVENCIÓN.

La pieza 77108 se encuentra fisurada en sus bordes inferiores y fracturada en dos fragmentos.

- El puñal 77108 y la alabarda están pegados con adhesivo nitrocelulósico que en algunos casos se ha vuelto a fracturar y en los bordes de fractura se aprecian cloruros activos.

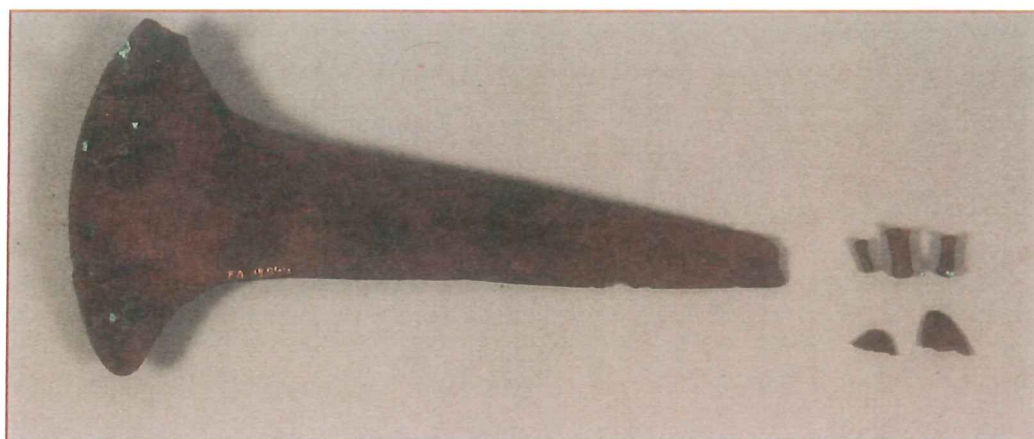
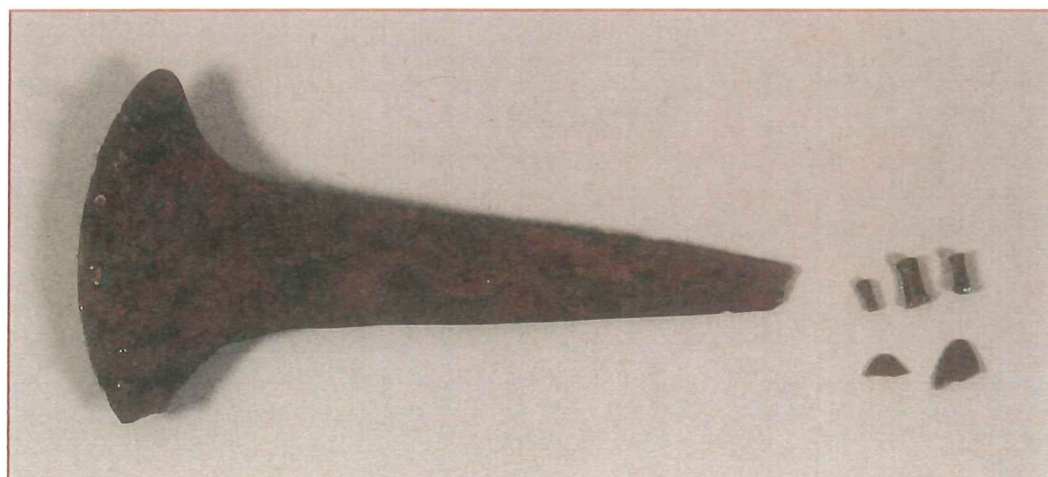
Figura.II.1-2. ANTES DE LA INTERVENCIÓN.

La pieza 77109 se encuentra fracturada en seis fragmentos, cinco de los cuales pertenecen a la punta y a cuatro a fragmentos de la empuñadura.

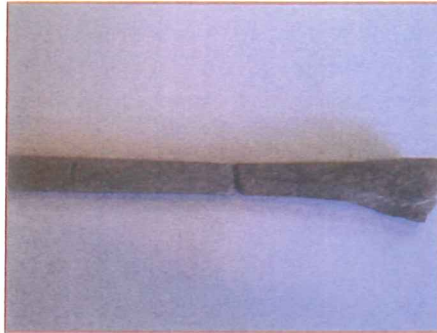
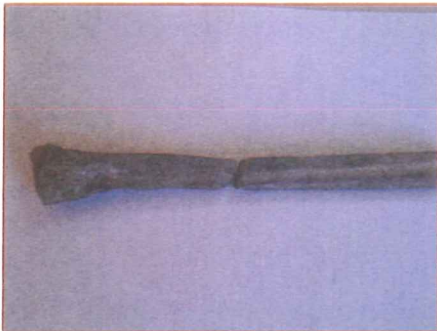
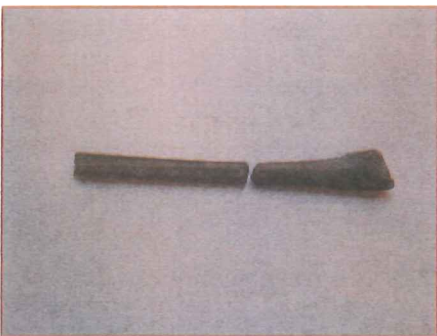
Figura.II. 3-4-5. DETALLE DEL PROCESO DE LIMPIEZA.

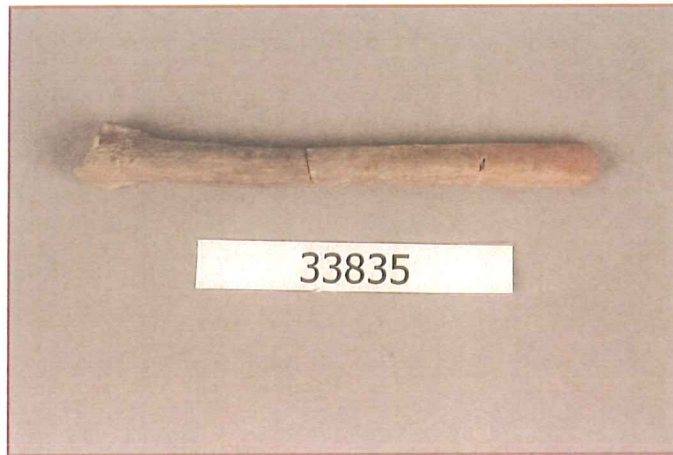
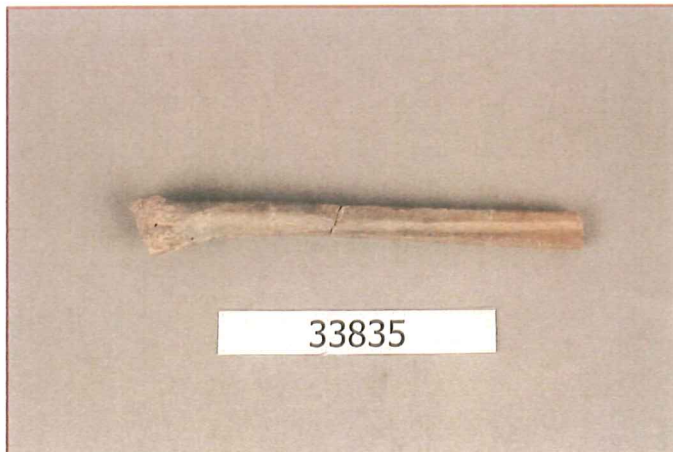
Figura.II.6-7. DESPUÉS DE LA INTERVENCIÓN.

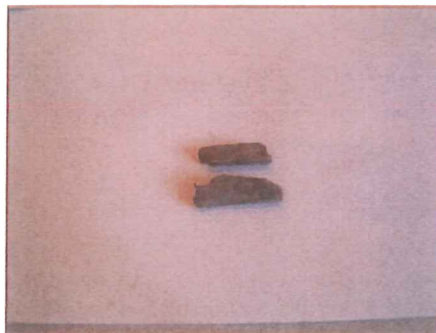
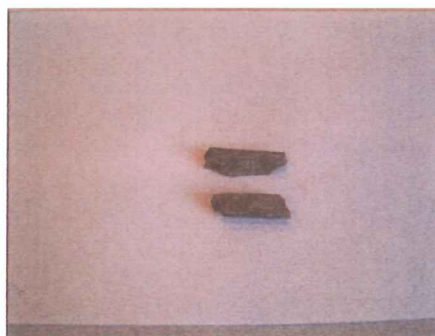
Figura.II.3-4-5. DETALLE DEL PROCESO DE LIMPIEZA.
